# Asbestinventarisatetest

Plaats 57, 1547 Bever

Attestnummer : 20230103-000401.000

Uitgegeven op : 03.01.2023

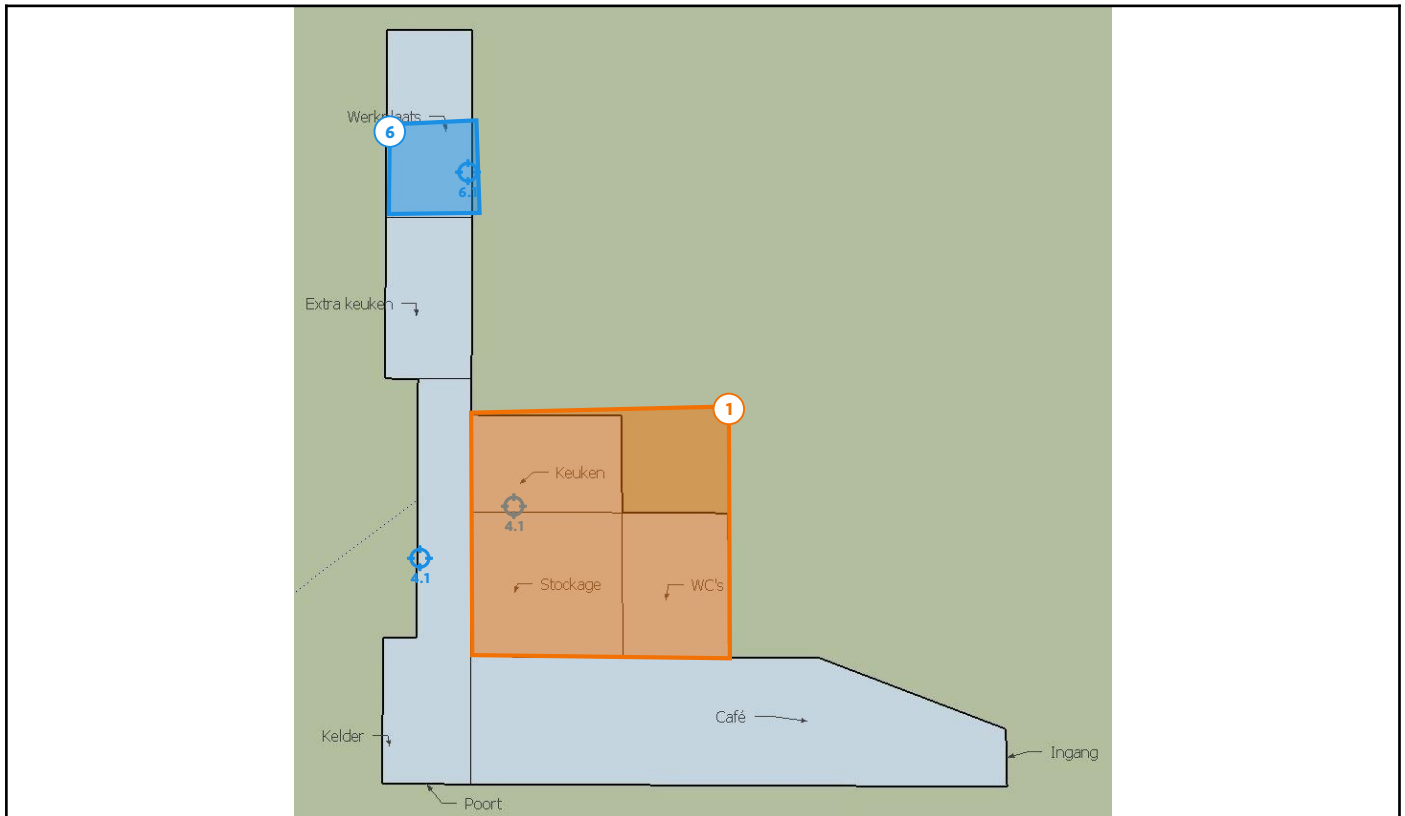
# Plan 1.1: Plan Benedenverdieping

Beschrijving	Type	Actie
1. Dak uit leien	Asbestmateriaal	<b>Verwijderen</b>
4. Pleisterwerk muren	Geen asbest	-
4.1 Code: 221216-PLAA57-PLEMUR	Mengmonster	-
6. Vinyl zolder boven werkplaats	Geen asbest	-
6.1 Code: 221216-PLAA57-VINZOL	Puntmonster	-

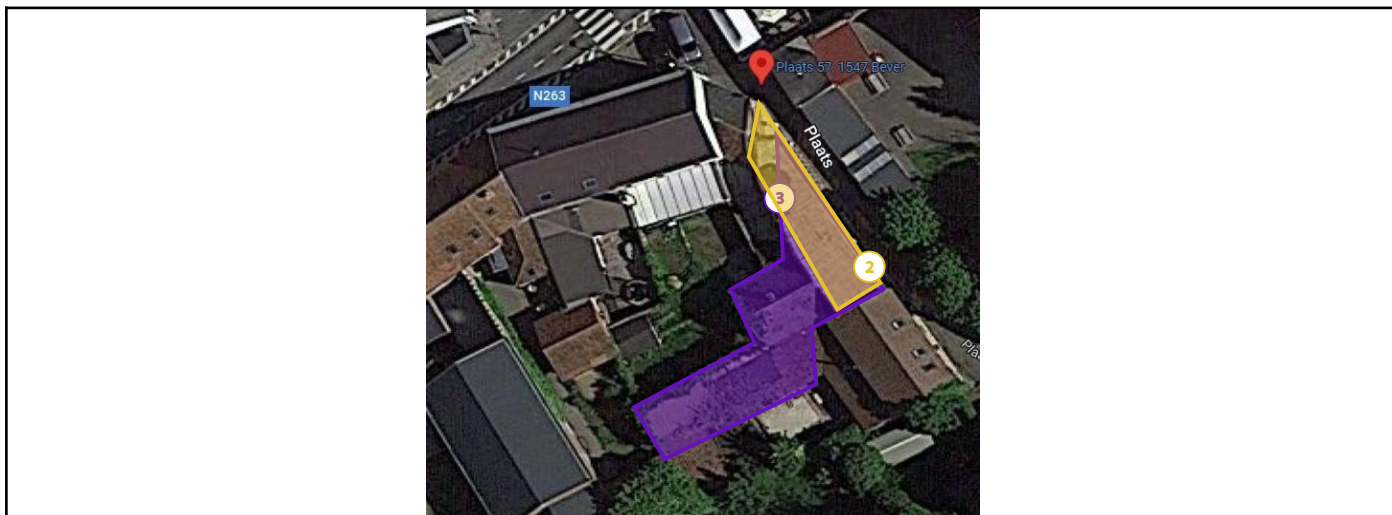
## Plan 1.3: Overzicht

Beschrijving	Type	Actie
2. Roofing plat dak	Asbestmateriaal	Zorgvuldig beheren
3. Zij-, achtergevels, en daken	Beperking	-

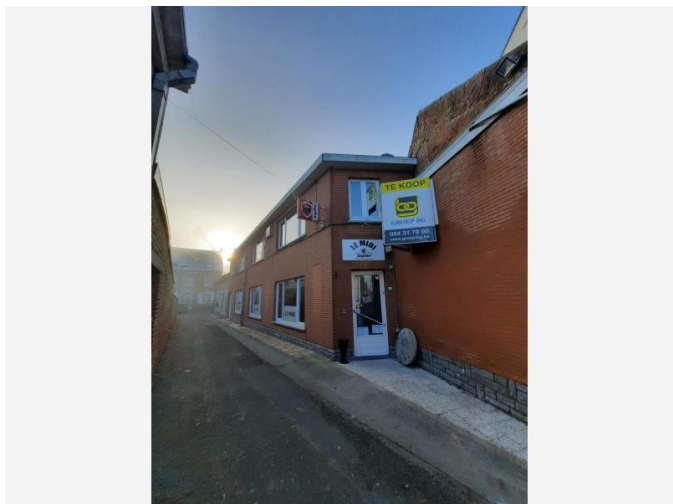
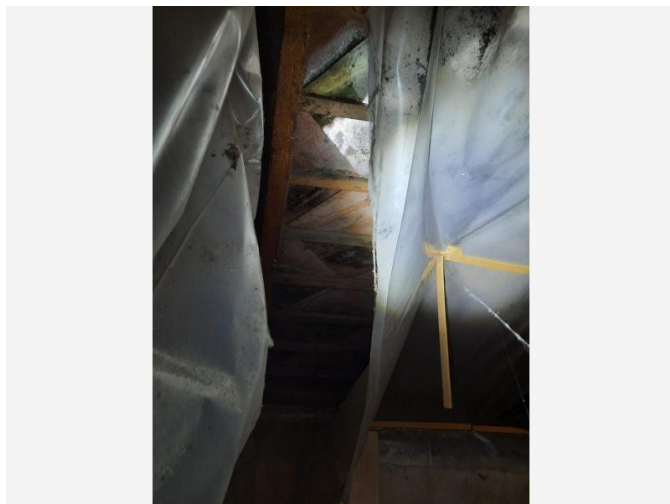
Het asbestmateriaal valt onder de mijlpaal van 2034.

Eindbeoordeling materiaalarisico	Laag materiaalarisico en/of verlaagde kans op vezelvrijgave
----------------------------------	---

Gebondenheid	Categorie 1: hechtgebonden in oorsprong
Asbestsoort (vezeltype)	Crocidoliet aanwezig
Asbestconcentratie	Laag (< 50%)
Afschermingsgraad van het gehele materiaal	Stootvaste afscherming of omkasting
Toestand van het materiaal	Matig beschadigd, matig verweerd

Beschrijving	Dak uit leien
Omgeving	Grenst aan binnen- en buitenlucht
Primaire drager	Schuin dak
Asbestmateriaal	Dak- en gevelbekleding - Lei, shingle
Bindmiddel van asbestmateriaal	Cement
Gebondenheid op basis van bindmiddel	Hecht
Hoeveelheid (oppervlakte - aantal)	• 55,00 m <sup>2</sup> - 1 stuk
Totale oppervlakte	55,00 m <sup>2</sup>
Eenvoudig bereikbaar	Ja

<b>Bevestigingswijze</b>	<ul style="list-style-type: none"><li>• Genageld, geniet</li></ul>
<b>Identificatiemethode</b>	Vaststelling zonder monstername
<b>Destructieve handeling voor identificatie</b>	Nee
<b>Opmerking</b>	Oppervlakte is een schatting, onzeker hoe groot digt gedeelte dakoppervlakte is.

Verwijderen

- Scherm in afwachting van verwijdering het asbestmateriaal af van luchtstromingen en verstoring: bijvoorbeeld door het te verpakken, te fixeren, af te dekken, signalisatie - afbakening aan te brengen, ...
- Hemelwater dat afspoelt van asbestcement daken of gevels kan asbestdeeltjes bevatten. Gebruik het enkel voor gesloten circuits (bv. spoelen toiletten). Reinig na het vervangen van het dak of de gevel de dakgoten en regenwaterput of -ton om asbesthoudend sediment of slib te verwijderen

- Eenvoudige handelingen: enkel door erkend asbestverwijderaar  
De techniek van de eenvoudige handelingen mag worden toegepast bij de verwijdering van hechtgebonden asbest die niet beschadigd is of waarbij er geen vrije vezels zichtbaar zijn en waarbij verwijdering geen aanleiding geeft tot een wijziging van de toestand (bijlage VI.3-2, A, 1° van de codex) en indien kan voldaan worden aan de andere voorwaarden voor het gebruik van deze techniek.

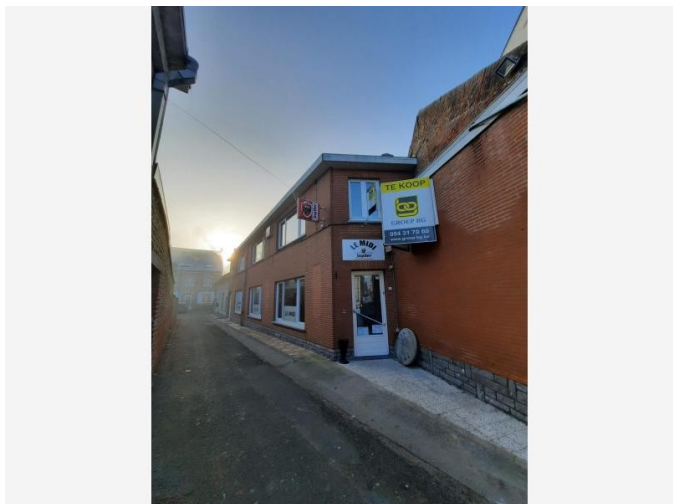
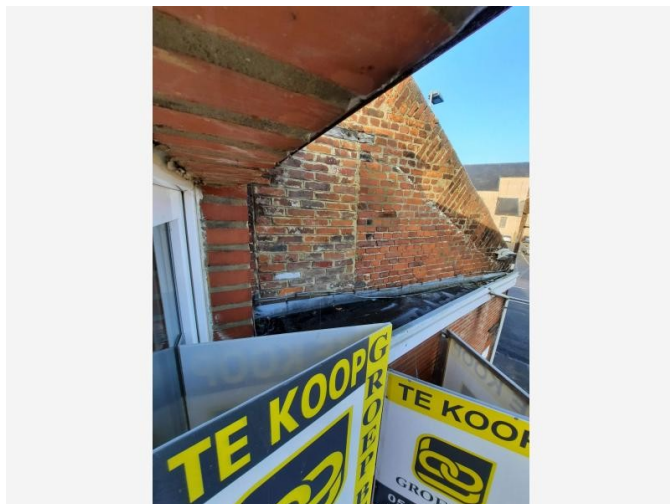
Het asbestmateriaal valt onder de mijlpaal van 2040.

Eindbeoordeling materiaalrisico	Zeer laag materiaalrisico en/of zeer lage kans op vezelvrijgave
---------------------------------	---

Gebondenheid	Categorie 1: hechtgebonden in oorsprong
Asbestsoort (vezeltype)	Crocidoliet aanwezig
Asbestconcentratie	Laag (< 50%)
Afschermingsgraad van het gehele materiaal	Stootvaste afscherming of omkasting
Toestand van het materiaal	Onbeschadigd, niet verweerd

Beschrijving	Roofing plat dak
Omgeving	Buiten
Primaire drager	Plat dak
Asbestmateriaal	Dak- en gevelbekleding - Roofing
Bindmiddel van asbestmateriaal	Bitumen (roofing, teer, asfalt)
Gebondenheid op basis van bindmiddel	Hecht
Hoeveelheid (oppervlakte - aantal)	<ul style="list-style-type: none"><li>60,00 m<sup>2</sup> - 1 stuk</li></ul>
Totale oppervlakte	60,00 m <sup>2</sup>
Eenvoudig bereikbaar	Ja
Bevestigingswijze	<ul style="list-style-type: none"><li>Verlijmd, ingegoten, versmeerd</li></ul>
Identificatiemethode	Vaststelling zonder monsternamen

<b>Destructieve handeling voor identificatie</b>	Nee
<b>Opmerking</b>	Roofing/bitumen/teer dienen altijd als asbestverdacht beschouwd te worden. Indien later werken nodig, best eerst laten onderzoeken.

Zorgvuldig beheren

- Zorg voor een veilig beheer. Vermijd het beschadigen van het asbestmateriaal. Controleer de toestand jaarlijks op wijzigingen.

- Eenvoudige handelingen: enkel door erkend asbestverwijderaar  
De techniek van de eenvoudige handelingen mag worden toegepast bij de verwijdering van hechtgebonden asbest die niet beschadigd is of waarbij er geen vrije vezels zichtbaar zijn en waarbij verwijdering geen aanleiding geeft tot een wijziging van de toestand (bijlage VI.3-2, A, 1° van de codex) en indien kan voldaan worden aan de andere voorwaarden voor het gebruik van deze techniek.

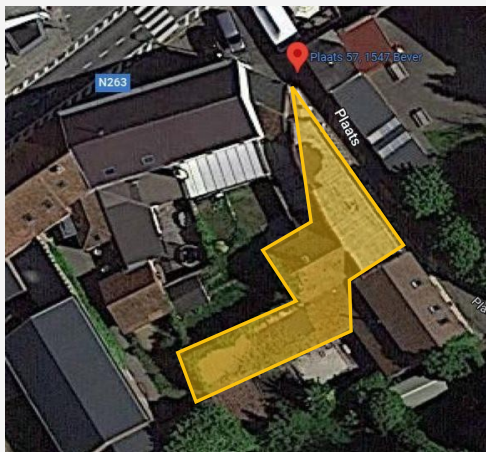
Situeringsfoto

**Reden:** Er is geen volledige risicobeoordeling mogelijk

**Uitleg van de asbestdeskundige:** Het is onmogelijk na te gaan of deze schildelen al dan niet asbesthoudend zijn of bedekt zijn met asbesthoudende materialen.

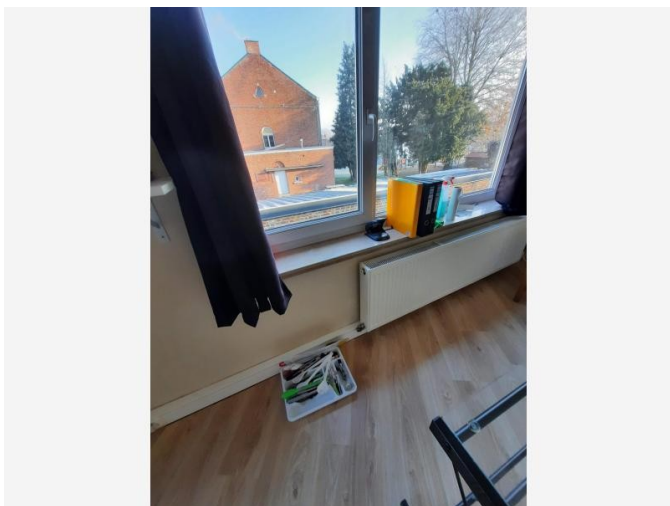
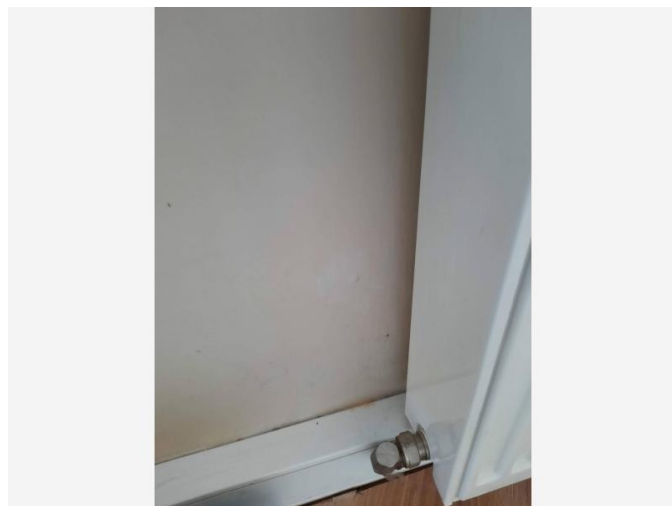
Geen asbest

#	Type	Referentie	Resultaat
4.1	Mengmonster	221216-PLAA57-PELMUR	Geen asbest

Beschrijving	Pleisterwerk muren
Omgeving	Binnen
Primaire drager	Wand vrijstaand (scheidingmuur, ...)

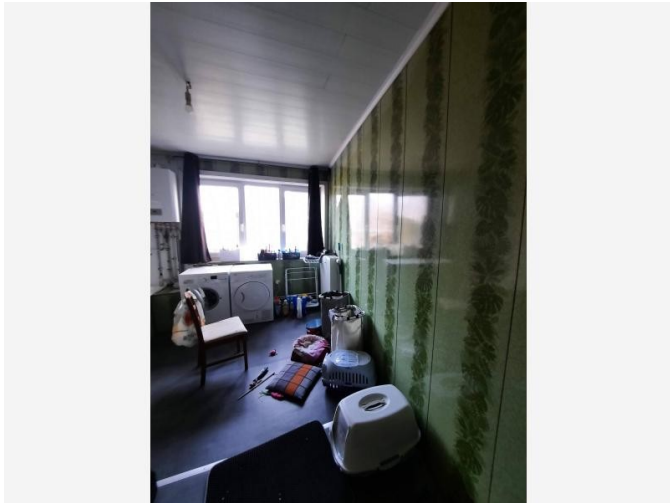
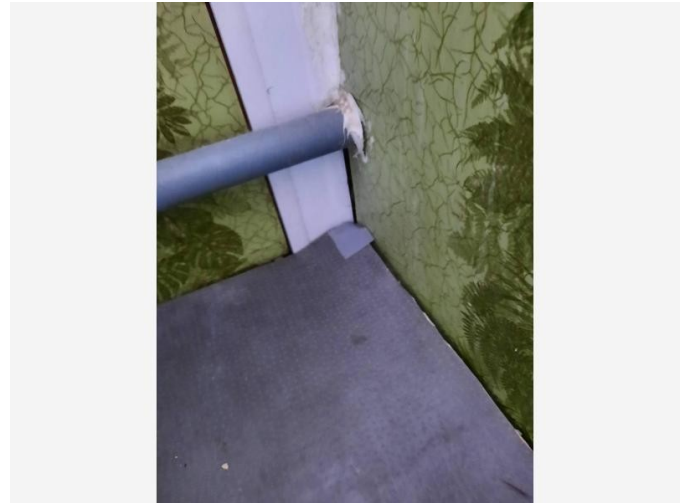
Geen asbest

#	Type	Referentie	Resultaat
5.1	Puntmonster	221216-PLAA57-VINBLA	Geen asbest

Beschrijving	Vinyl badkamer
Omgeving	Binnen
Primaire drager	Vloer
Bindmiddel van materiaal	Kunststof of -hars

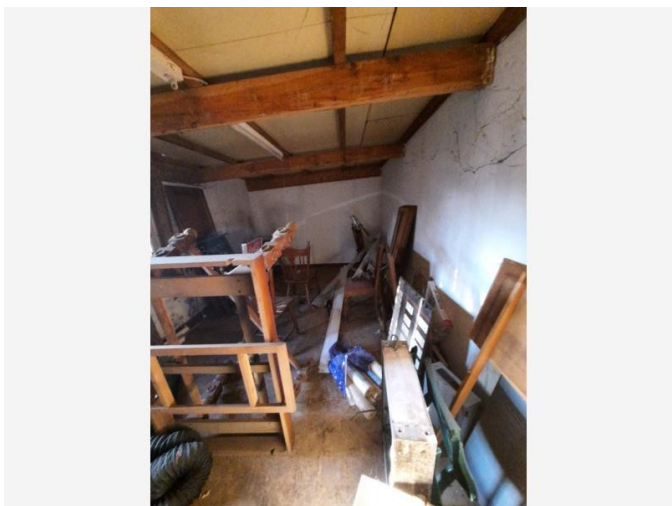
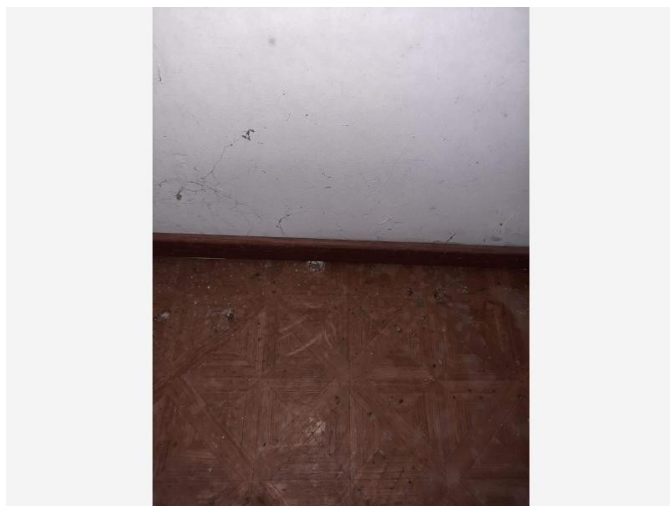
## Fiche 6: Vinyl zolder boven werkplaats

Geen asbest

#	Type	Referentie	Resultaat
6.1	Puntmonster	221216-PLAA57-VINZOL	Geen asbest

Beschrijving	Vinyl zolder boven werkplaats
Omgeving	Binnen
Primaire drager	Vloer
Bindmiddel van materiaal	Kunststof of -hars

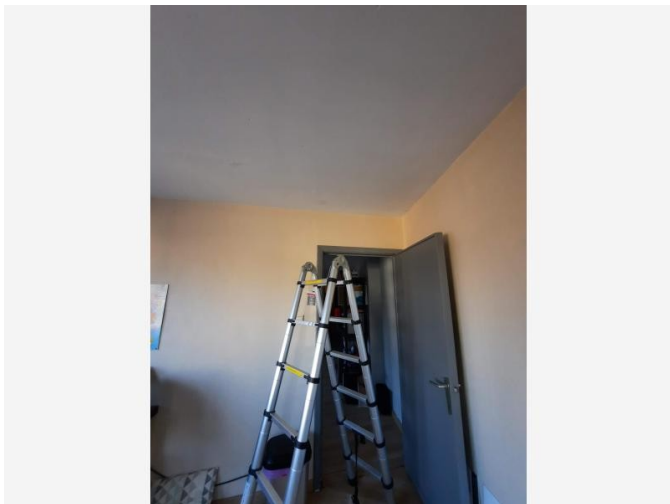
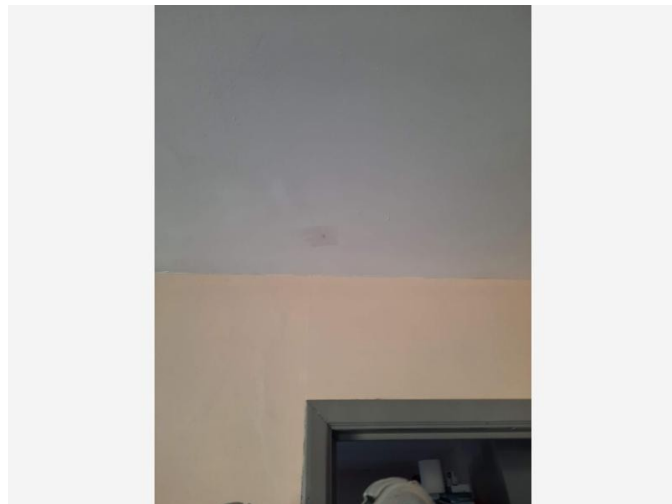
Geen asbest

#	Type	Referentie	Resultaat
7.1	Mengmonster	221216-PLAA57-PLEPLA	Geen asbest

Beschrijving	Pleisterwerk plafonds
Omgeving	Binnen
Primaire drager	Plafond
Bindmiddel van materiaal	Gips - kalk
