# Asbestinventarisatetest

Diksmuidebaan 134, 8480 Ichtegem

Attestnummer : 20230910-000007.000

Uitgegeven op : 10.09.2023

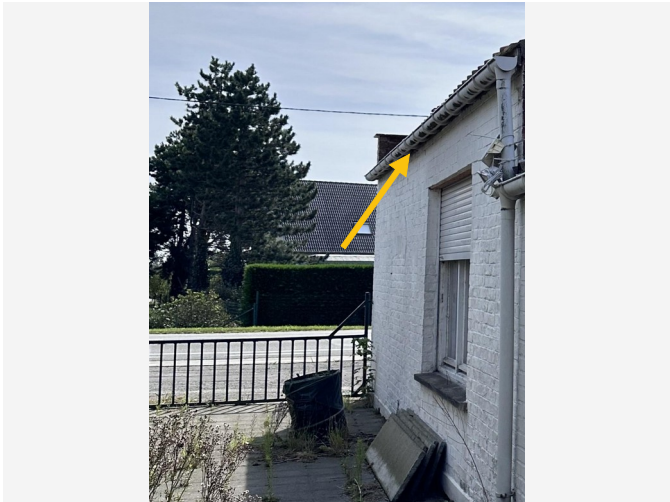
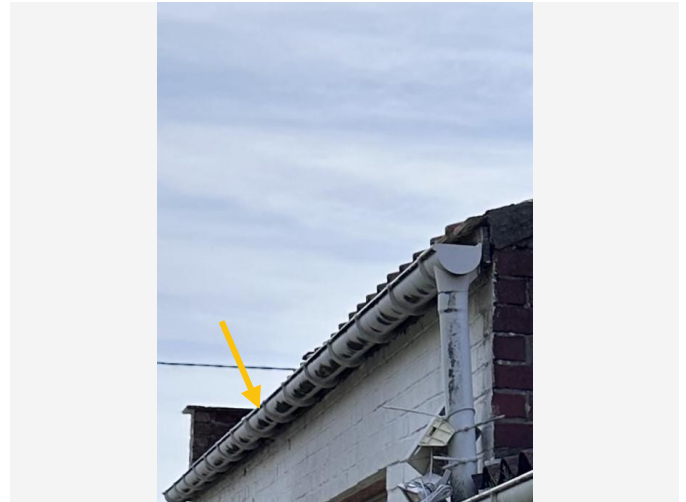
# Fiche 1: Hemelwater afkomstig van asbestdaken

Asbestmateriaal - afvalstof

**Dringend verwijderen**

- Verwijder het asbestafval.

- Eenvoudige handelingen: mag via doe-het-zelf of door werknemer(s) met opleidingsattest eenvoudige handelingen  
Gebruik persoonlijke beschermingsmaatregelen bij verwijderen en vermijd het verspreiden van asbestvezels.

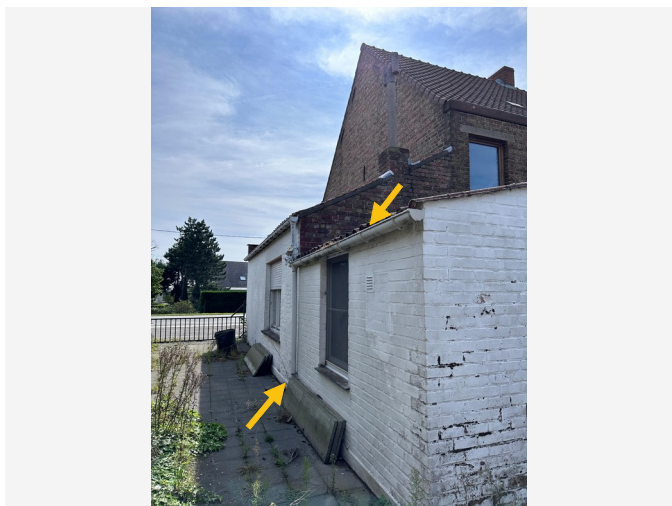
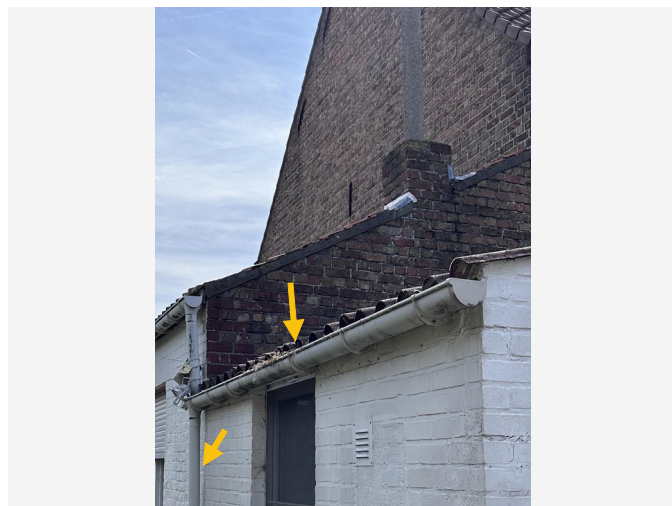
Beschrijving	Hemelwater afkomstig van asbestdaken
Type afvalstof	Betreft resten (contaminatie) van verwerking of beschadiging
Type resten (contaminatie)	<ul style="list-style-type: none"><li>• Stof, deeltjes &lt; 4 mm, flinters, gruis (los, opliggend)</li></ul>
Besmette materialen	<ul style="list-style-type: none"><li>• Sediment (dakgoot, afvoerbuï, regenwaterput, ...)</li></ul>
Bron van de resten	Bron van de resten is niet meer aanwezig
Omgeving	Buiten
Primaire drager	Infrastructuur hemelwater (opvang en afvoer)
Gebondenheid resten	Niet hecht
Hoeveelheid (gewicht - aantal)	<ul style="list-style-type: none"><li>• 5,00 kg - 1 stuk</li></ul>
Totaal gewicht	5,00 kg
Eenvoudig bereikbaar	Ja
Identificatiemethode	Vaststelling zonder monstername

**Dringend verwijderen**

- Verwijder het asbestafval.

- Eenvoudige handelingen: mag via doe-het-zelf of door werknemer(s) met opleidingsattest eenvoudige handelingen  
Gebruik persoonlijke beschermingsmaatregelen bij verwijderen en vermijd het verspreiden van asbestvezels.

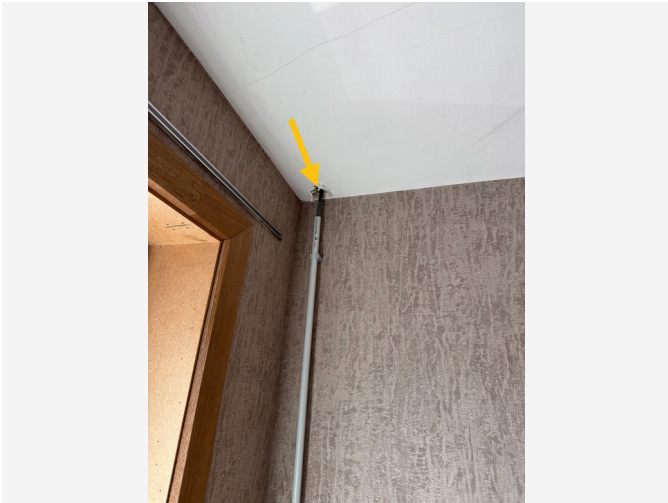
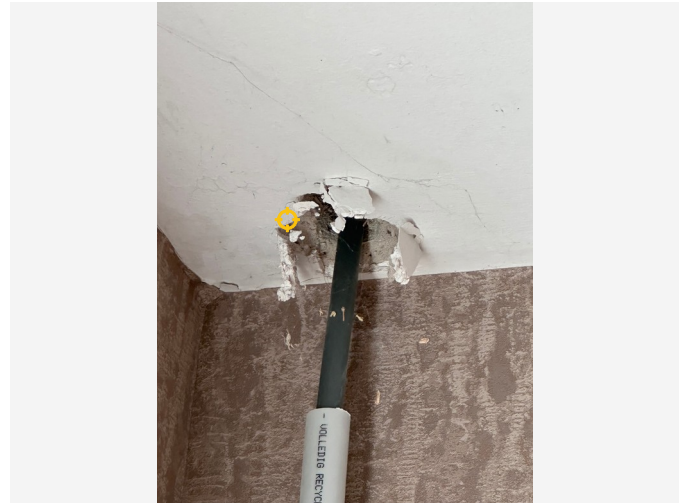
## Fiche 8: Pleister plafond

Geen asbest

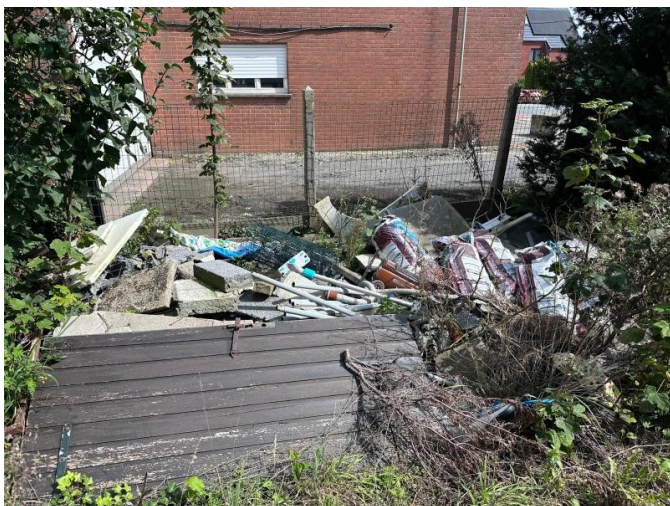
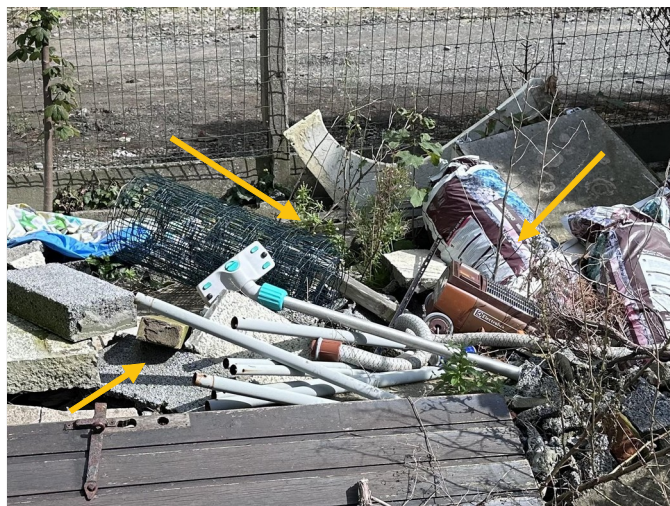
## Fiche 9: Gestockeerd materiaal

Afvalstof, geen asbest
