Asbestinventarisatetest

Sint-Niklaasstraat 10, 2260 Westerlo

Attestnummer : 20240430-000109.000

Uitgegeven op : 30.04.2024

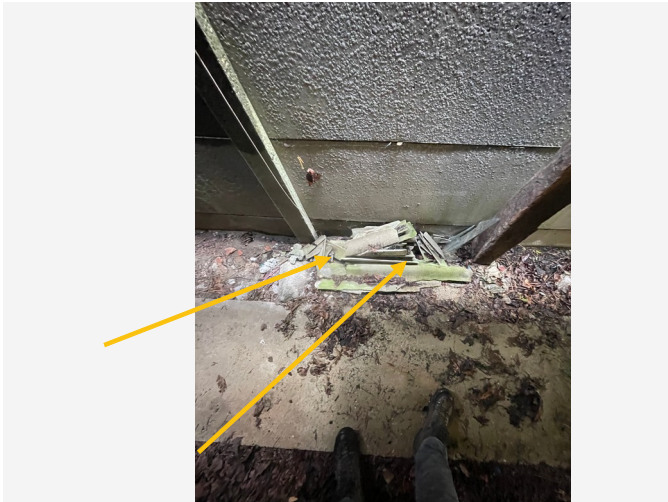
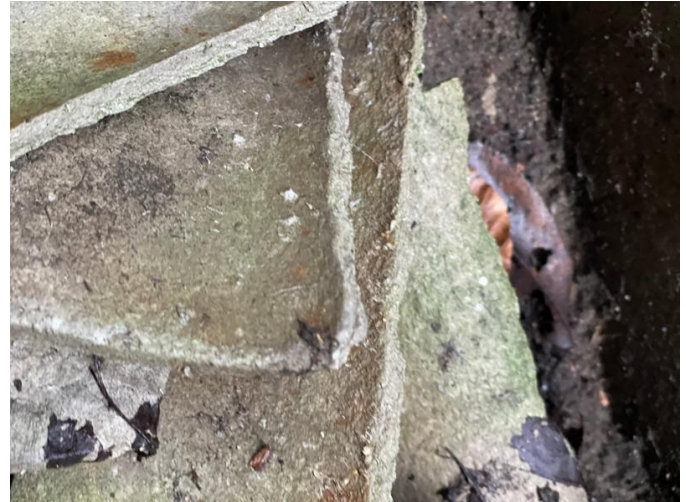
Fiche 1: Afval golfplaten (los of stock) in achterste hok

Asbestmateriaal - afvalstof

Het asbestmateriaal valt onder de mijlpaal van 2040.

Dringend verwijderen

- Verwijder het asbestafval.

- Eenvoudige handelingen: mag via doe-het-zelf of door werknemer(s) met opleidingsattest eenvoudige handelingen
U mag tot 200 kg storten per jaar in het stedelijk/gemeentelijk containerpark. Verpak de materialen dubbel, gebruik een asbeststicker en bescherming zoals een PFF3 gezichtsmasker, latex handschoenen en een Tyvec pak. U doet best beroep op een professional als u niet de juiste materialen of kennis beschikt, ...of ... laat u asbest liever door een aannemer wegnemen? Let er dan op dat de betrokken werknemers het jaarlijkse opleidingsattest 'eenvoudige handelingen' op zak hebben. Bedrijven die werknemers hebben met de 8 uur durende opleiding OPLEIDING ASBEST EENVOUDIGE HANDELINGEN. Dit is een certificaat asbest. Deze opleiding richt zich tot de personen die asbest of asbesthoudend materiaal verwijderen. Specifiek via de techniek van de eenvoudige handelingen waarbij het risico op vrijkomen van asbest erg beperkt is. De cursus asbest eenvoudige handelingen verschaft de werknemers de nodige kennis en vaardigheden inzake preventie en veiligheid.

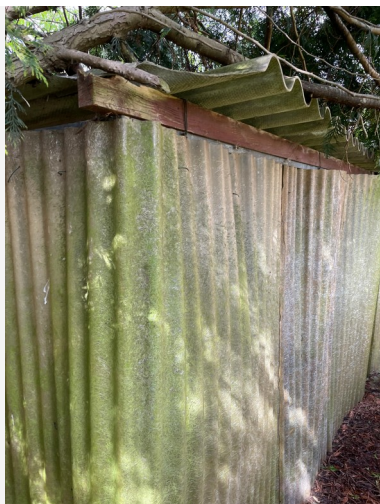
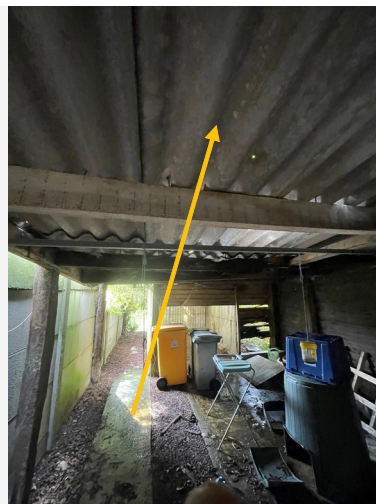
Het asbestmateriaal valt onder de mijlpaal van 2034.

Verwijderen

Eindbeoordeling materiaalrisico	Verhoogd materiaalrisico en/of verhoogde kans op vezelvrijgave
---------------------------------	--

Gebondenheid	Categorie 1: hechtgebonden in oorsprong
Asbestsoort (vezeltype)	Crocidoliet aanwezig
Asbestconcentratie	Laag (< 50%)
Afschermingsgraad van het gehele materiaal	Geheel of deels vrij aan de buitenlucht
Toestand van het materiaal	Matig beschadigd, matig verweerd

Beschrijving	Golfplaten
Omgeving	Buiten
Primaire drager	Schuin dak
Asbestmateriaal	Dak- en gevelbekleding - Golfplaat
Bindmiddel van asbestmateriaal	Cement
Gebondenheid op basis van bindmiddel	Hecht
Hoeveelheid (oppervlakte - aantal)	• 32,00 m ² - 1 stuk

- Verwijder dit asbestmateriaal zo snel mogelijk. Volg de toestand goed op.
- Hemelwater dat afspoelt van asbestcement daken of gevels kan asbestdeeltjes bevatten. Gebruik het enkel voor gesloten circuits (bv. spoelen toiletten). Reinig na het vervangen van het dak of de gevel de dakgoten en regenwaterput of -ton om asbesthoudend sediment of slib te verwijderen

- Eenvoudige handelingen: mag via doe-het-zelf of door werknemer(s) met opleidingsattest eenvoudige handelingen
U doet best beroep op een professional als u niet de juiste materialen of kennis beschikt. U kan een container laten komen voor asbesthoudende golfplaten aangezien de hoeveelheid de stortmogelijkheid van 200 kg per jaar in het stedelijk/gemeentelijk containerpark overschrijft. U mag dus tot 200 kg storten per jaar in het stedelijk/gemeentelijk containerpark en alle inwoners van Vlaanderen kunnen van de ophaling aan huis van asbesthoudend en asbestverdacht materiaal, met container, gebruik maken. Je kan op de website van Ovam nagaan wie de projecten beheert of organiseert. De gemeente zelf of de intercommunale. Deze steun is sowieso voorzien tot het voorjaar 2026. Verpak de materialen dubbel, gebruik een asbeststicker en bescherming zoals een PFF3 gezichtsmasker, latex handschoenen en een Tyvec pak. Laat u asbest liever door een aannemer wegnemen? Let er dan op dat de betrokken werknemers het jaarlijkse

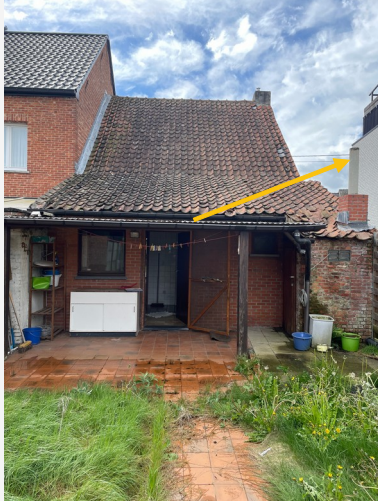
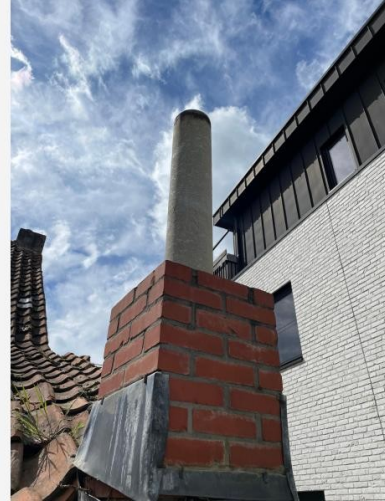
Het asbestmateriaal valt onder de mijlpaal van 2034.

Verwijderen

Eindbeoordeling materiaalrisico	Verhoogd materiaalrisico en/of verhoogde kans op vezelvrijgave
---------------------------------	--

Gebondenheid	Categorie 1: hechtgebonden in oorsprong
Asbestsoort (vezeltype)	Crocidoliet aanwezig
Asbestconcentratie	Laag (< 50%)
Afschermingsgraad van het gehele materiaal	Geheel of deels (ook) vrij aan de binnenlucht
Toestand van het materiaal	Licht beschadigd, licht verweerd. Intact materiaal type Pical – asbestboard of categorie III 'gebondenheid'

Beschrijving	rookgaskanaal cement aan stooklokaal
Omgeving	Grenst aan binnen- en buitenlucht
Primaire drager	HVAC infrastructuur en uitrusting
Asbestmateriaal	Rookgaskanaal
Bindmiddel van asbestmateriaal	Cement
Gebondenheid op basis van bindmiddel	Hecht

- Verwijder dit asbestmateriaal zo snel mogelijk. Volg de toestand goed op.

- Eenvoudige handelingen: mag via doe-het-zelf of door werknemer(s) met opleidingsattest eenvoudige handelingen

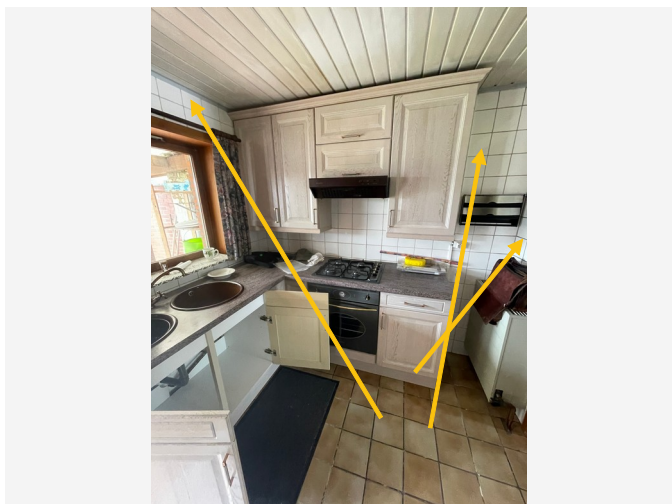
Achter (faience)-tegels kan er soms asbesthoudende cement of lijm aangetroffen worden. Aangezien destructief onderzoek niet wordt uitgevoerd kan er alleen een licht vermoeden worden geuit. Wees alert bij verwijdering of beschadiging van de tegels.

Identificatiemethode	Inspectie van de originele smeerlaag is onmogelijk zonder destructief onderzoek.
Primaire drager	Binnenwand
(Asbest)materiaal	In-situ afwerkingslagen - Smeerlaag
Bindmiddel	Lijm
Gebondenheid bindmiddel	Hecht

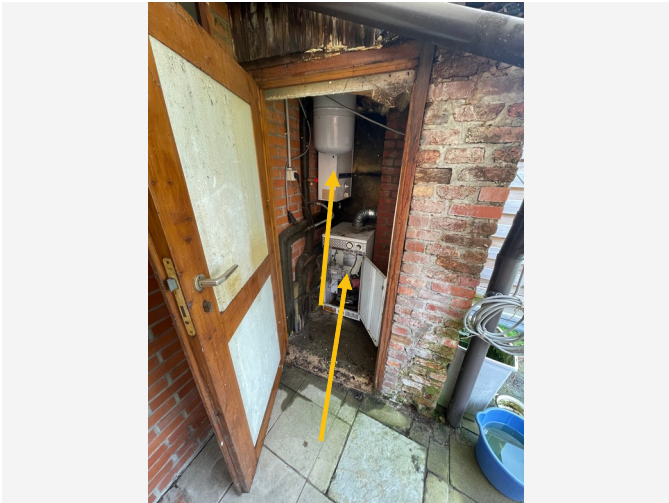
De pakking aan de brander is niet bereikbaar en er kan ook geen monster worden genomen zonder destructieve handelingen, daarom wordt dit advies gegeven.

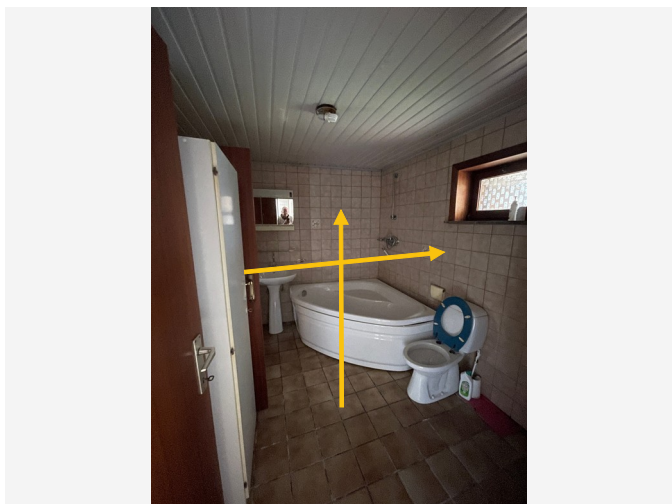
Achter (faience)-tegels kan er soms asbesthoudende cement of lijm aangetroffen worden. Aangezien destructief onderzoek niet wordt uitgevoerd kan er alleen een licht vermoeden worden geuit. Wees alert bij verwijdering of beschadiging van de tegels.

Identificatiemethode	Inspectie van de originele smeerlaag is onmogelijk zonder destructief onderzoek.
Primaire drager	Binnenwand
(Asbest)materiaal	In-situ afwerkingslagen - Smeerlaag
Bindmiddel	Lijm
Gebondenheid bindmiddel	Hecht

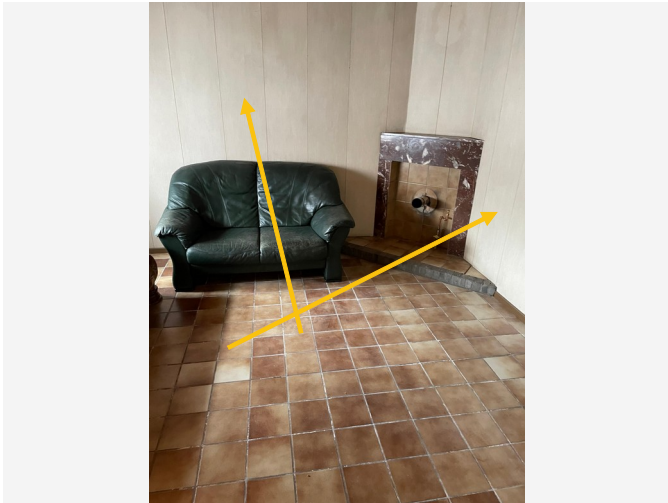
Achter valse wanden kan er pleisterwerk zitten. Als pleisterwerk niet asbesthoudend is na monsternamen zal het pleisterwerk achter valse wanden vermoedelijk ook niet asbesthoudend zijn.

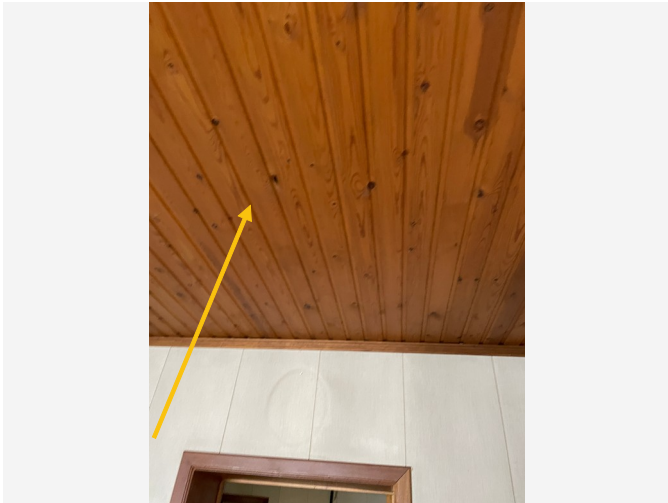
Er is geen asbest aangetroffen in de monsternames van het pleisterwerk dat kon bemonsterd worden. Naar alle waarschijnlijkheid is een eventuele pleisterlaag achter de valse plafonds even asbestveilig. Protocolgewijs wordt deze fiche opgemaakt omdat er dus geen inspecteerbaarheid mogelijk was.

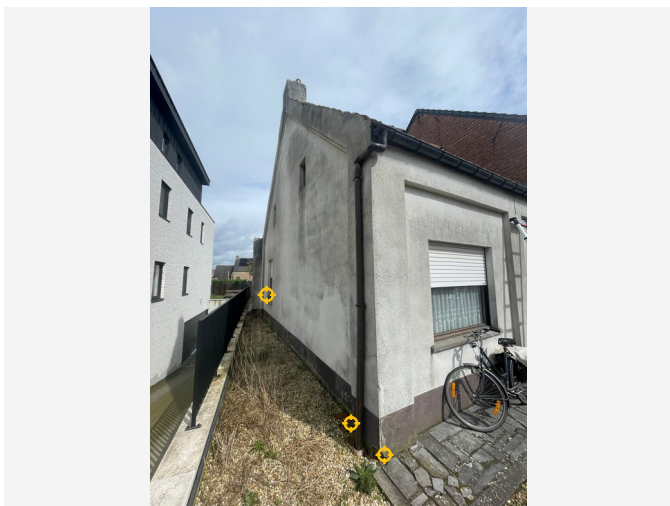
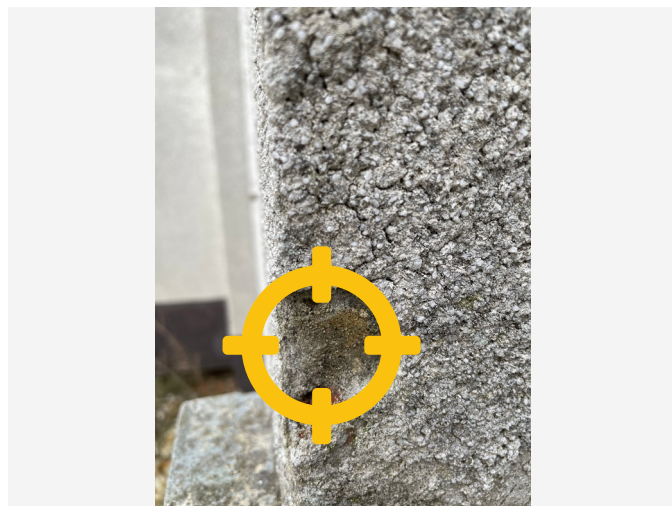
Fiche 9: Crepi buitenmuren

Geen asbest

#	Type	Referentie	Resultaat
9.1	Mengmonster	180410	Geen asbest

Beschrijving	Crepi buitenmuren
Omgeving	Buiten
Primaire drager	Wand buitenschil
Bindmiddel van materiaal	Gips - kalk

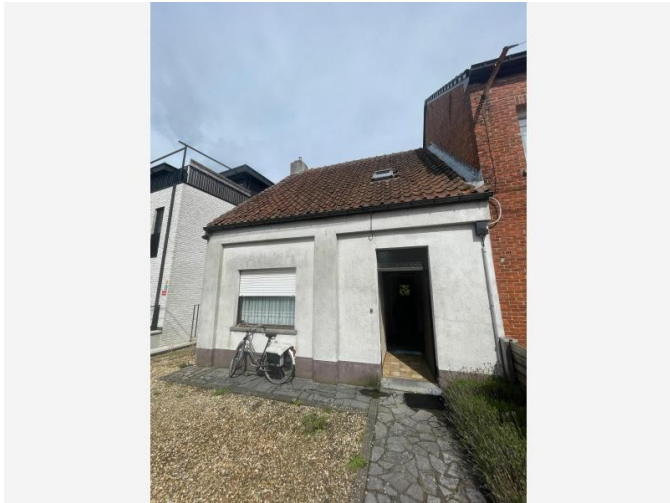
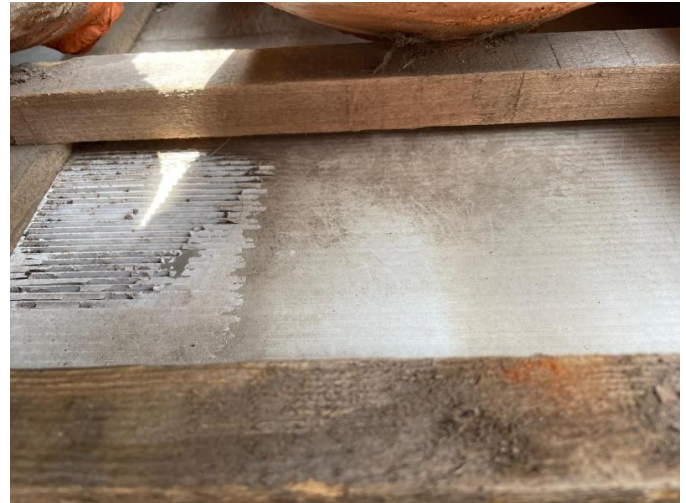
Geen asbest

Beschrijving	Onderdak
Omgeving	Buiten
Identificatiemethode	Vaststelling zonder monsternamen
Destructieve handeling voor identificatie	Nee
Opmerking	Na een visuele controle (opheffen van de pannen) van het onderdak bleek een kunststof laag aanwezig als onderdak. De binnenkant van een eventuele andere onderdakbedekking is niet inspecteerbaar zonder destructieve handelingen, namelijk het verwijderen van de isolatie.

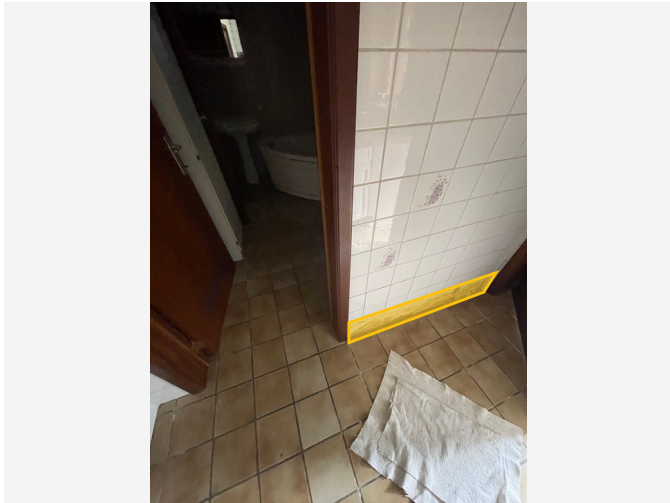
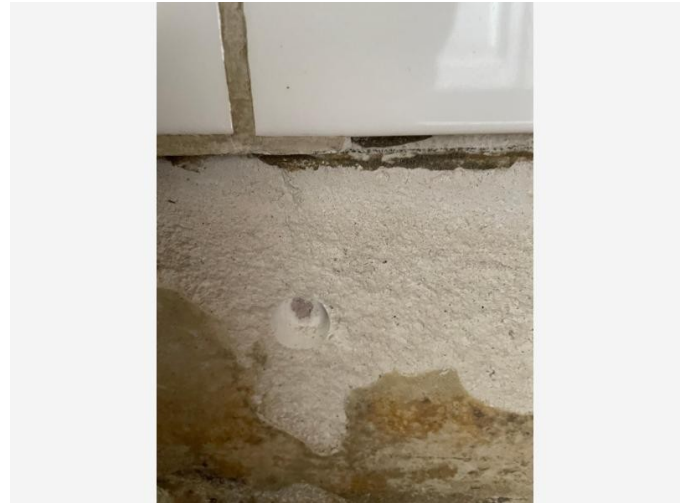
Geen asbest

#	Type	Referentie	Resultaat
11.1	Puntmonster	170410	Geen asbest

Beschrijving	Pleister Muren in de keuken
Omgeving	Binnen
Primaire drager	Binnenwand
Bindmiddel van materiaal	Gips - kalk
