Asbestinventarisatetest

Schriekstraat 20, 2560 Nijlen

Attestnummer : 20240109-000113.000

Niet-asbestveilig

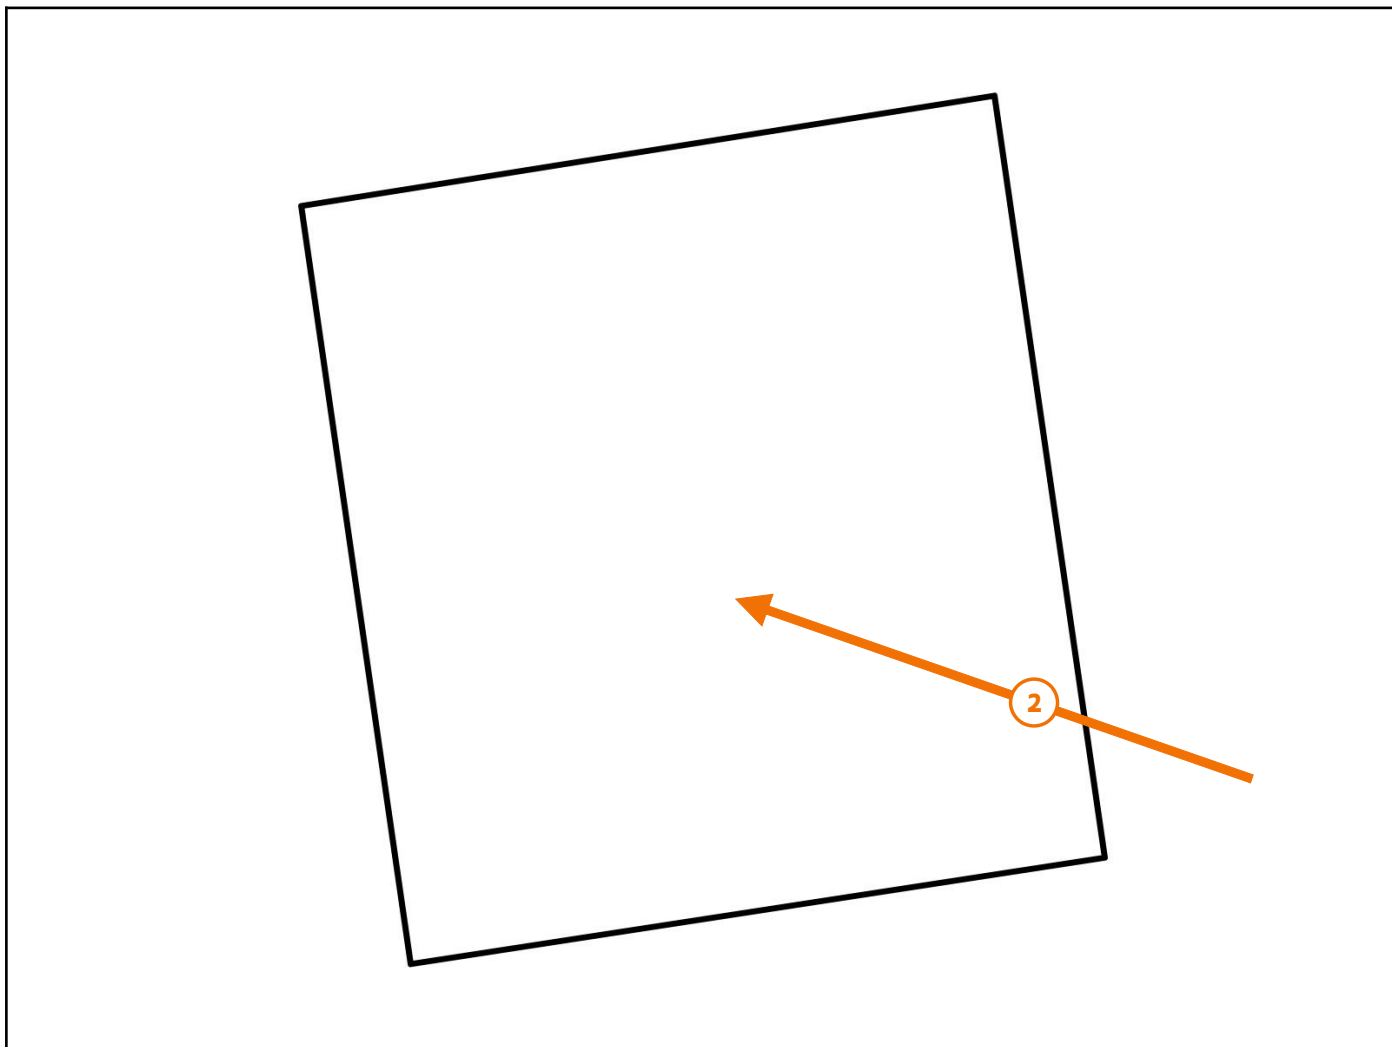
Plan 2.1: schuur

Beschrijving	Type	Actie
2. golfplaten dak schuur	Asbestmateriaal	Verwijderen

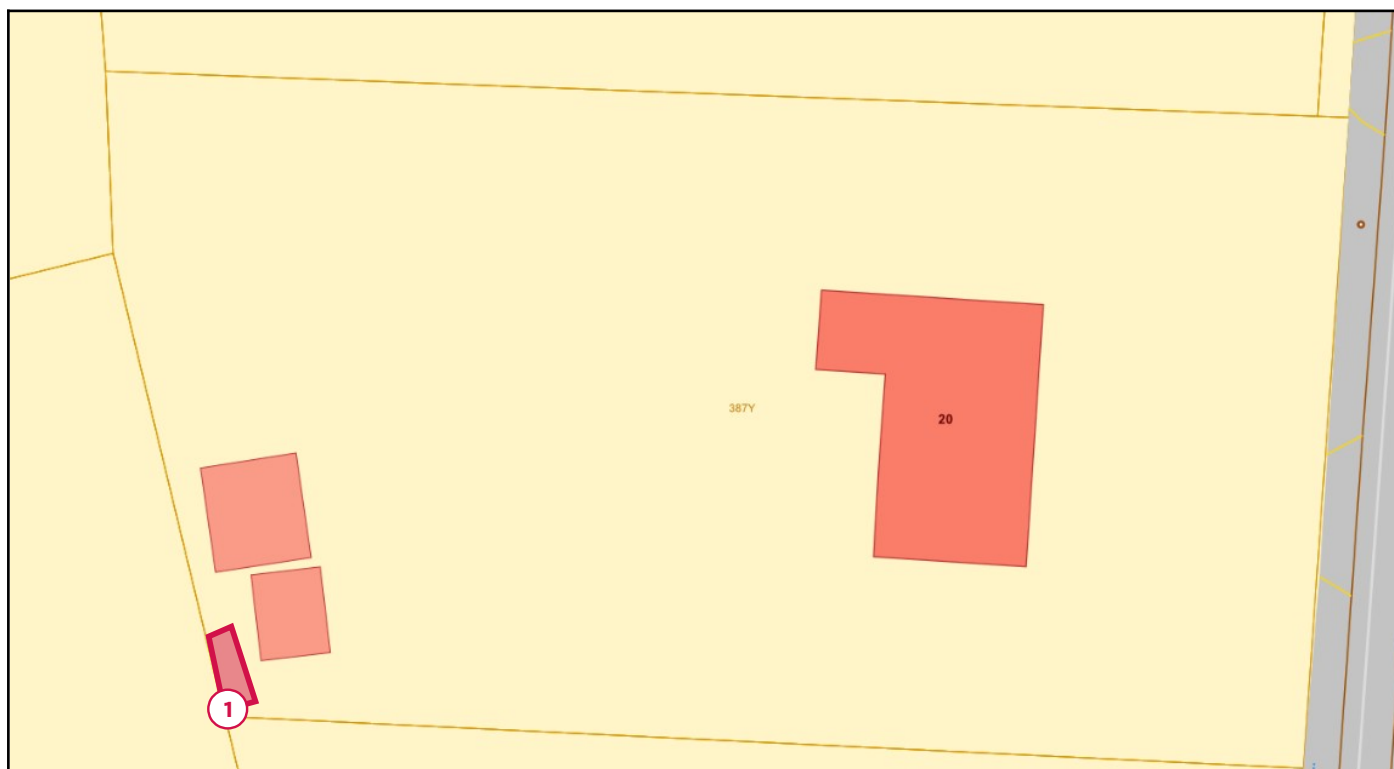
Plan 4.1: Vaststellingen buiten de constructies

Beschrijving	Type	Actie
1. losse golfplaten achterkant perceel	Asbestmateriaal	Dringend maatregelen nemen

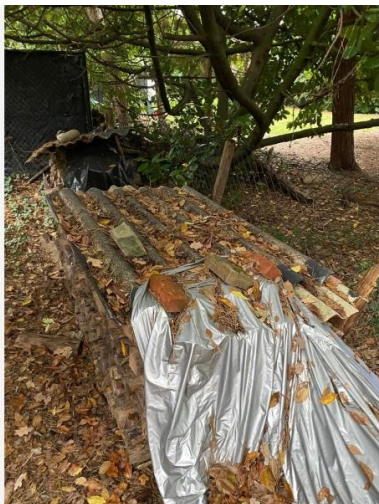
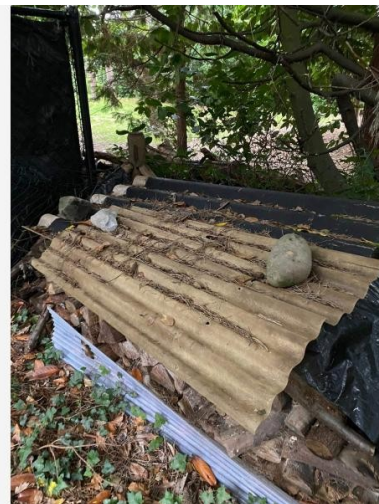
Dringend maatregelen nemen

Beschrijving	losse golfplaten achterkant perceel
Type afvalstof	Betreft stock-voorraad of gedemonteerde asbestmaterialen
Aanwezige resten	Geen resten aanwezig
Omgeving	Buiten
Primaire drager	Schuin dak
Asbestmaterialen	<ul style="list-style-type: none">Dak- en gevelbekleding - Golfplaat
Bindmiddel van asbestmateriaal	Cement
Gebondenheid op basis van bindmiddel	Hecht
Hoeveelheid (gewicht - aantal)	<ul style="list-style-type: none">10,00 kg - 3 stuks
Totaal gewicht	30,00 kg
Eenvoudig bereikbaar	Nee <ul style="list-style-type: none">Het asbestmateriaal is bedekt (uitgezonderd laag verf, coating, behang, kunststof, textiel) en het wegnemen van het bedekkende materiaal kan niet zonder het bedekkende materiaal te beschadigen.
Identificatiemethode	Vaststelling zonder monstername

- Scherm in afwachting van verwijdering het asbestafval af van luchtstromingen en verstoring: bijvoorbeeld door het te verpakken, te fixeren, af te dekken, signalisatie - afbakening aan te brengen,

- Eenvoudige handelingen: mag via doe-het-zelf of door werknemer(s) met opleidingsattest eenvoudige handelingen
Losse golfplaten mogen zelf verwijderd en afgevoerd worden naar het containerpark. Vraag hiervoor speciale asbestzakken aan bij de gemeente of het containerpark. Leg in afwachting van verwijdering een plastic zeil over de platen voor het voorkomen van vezelvrijgave.

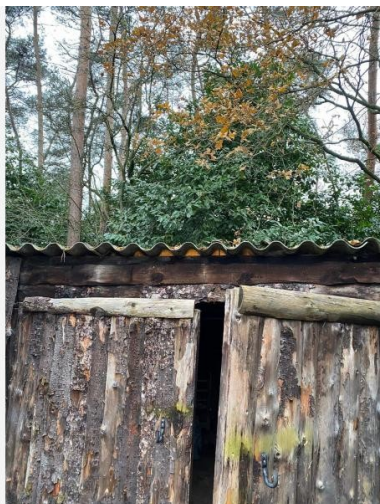
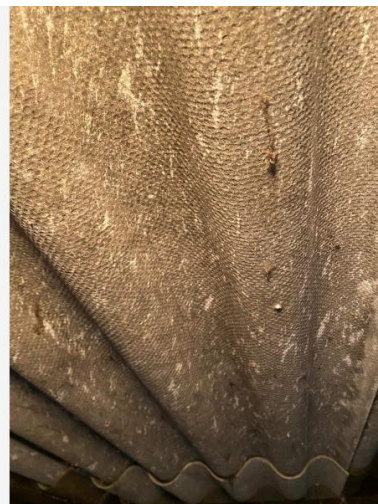
Het asbestmateriaal valt onder de mijlpaal van 2034.

Verwijderen

Eindbeoordeling materiaalrisico	Verhoogd materiaalrisico en/of verhoogde kans op vezelvrijgave
---------------------------------	--

Gebondenheid	Categorie 1: hechtgebonden in oorsprong
Asbestsoort (vezeltype)	Crocidoliet aanwezig
Asbestconcentratie	Laag (< 50%)
Afschermingsgraad van het gehele materiaal	Geheel of deels vrij aan de buitenlucht
Toestand van het materiaal	Matig beschadigd, matig verweerd

Beschrijving	golfplaten dak schuur
Omgeving	Buiten
Primaire drager	Schuin dak
Asbestmateriaal	Dak- en gevelbekleding - Golfplaat
Bindmiddel van asbestmateriaal	Cement
Gebondenheid op basis van bindmiddel	Hecht
Hoeveelheid (oppervlakte - aantal)	<ul style="list-style-type: none">• 25,00 m² - 1 stuk
Totale oppervlakte	25,00 m ²
Eenvoudig bereikbaar	Nee <ul style="list-style-type: none">• Verwijdering tast de bouwkundige integriteit aan.
Bevestigingswijze	<ul style="list-style-type: none">• Geschroefd

- Zorg voor een veilig beheer. Vermijd het beschadigen van het asbestmateriaal. Controleer de toestand jaarlijks op wijzigingen.

- Eenvoudige handelingen: mag via doe-het-zelf of door werknemer(s) met opleidingsattest eenvoudige handelingen
Mag zelf verwijderd worden. Je kan dit navragen bij de gemeente of hier een ophaling voor voorzien wordt. Zoniet de golfplaten in daarvoor voorziene zakken naar het containerpark brengen.

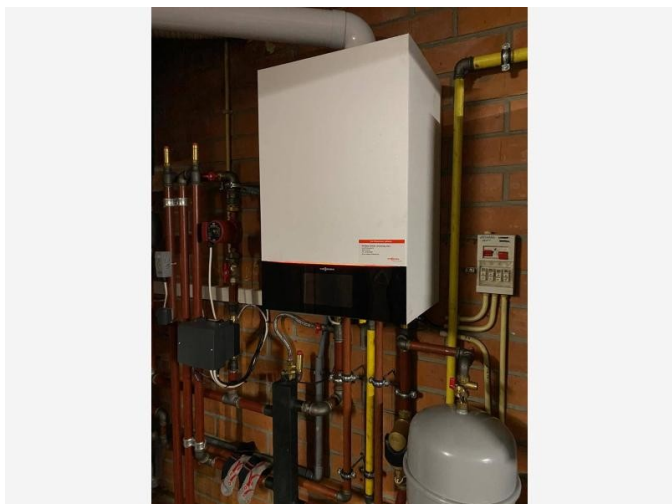
Recent geplaatste gascondensatieketel en warmwaterboiler (Viessmann) volgens aangeleverde bewijsdocumentatie (factuur). Pakkingen/dichtingen niet asbesthoudend.

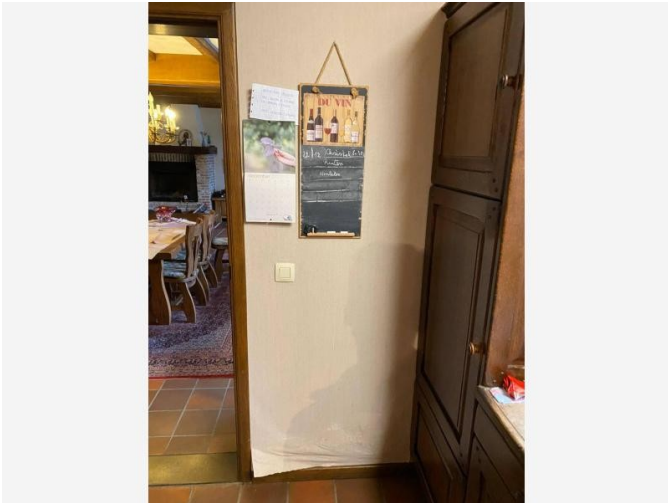
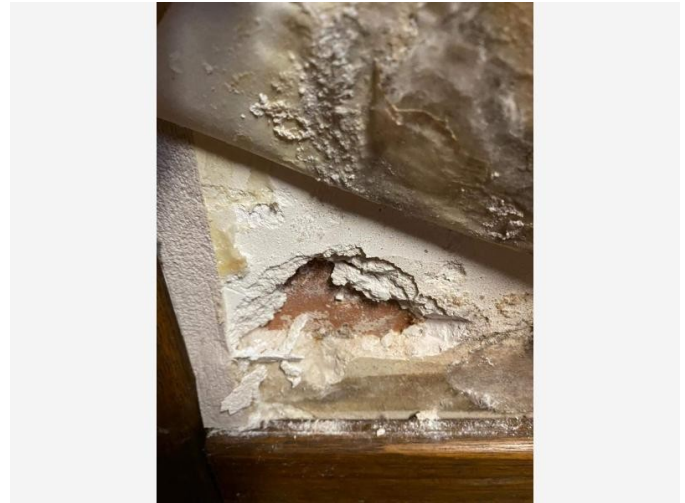
Geen asbest

#	Type	Referentie	Resultaat
4.1	Mengmonster	MM01 pleisterwerk	Geen asbest

Beschrijving	pleisterwerk huis
Omgeving	Binnen
Primaire drager	Wand vrijstaand (scheidingsmuur, ...)
Bindmiddel van materiaal	Gips - kalk

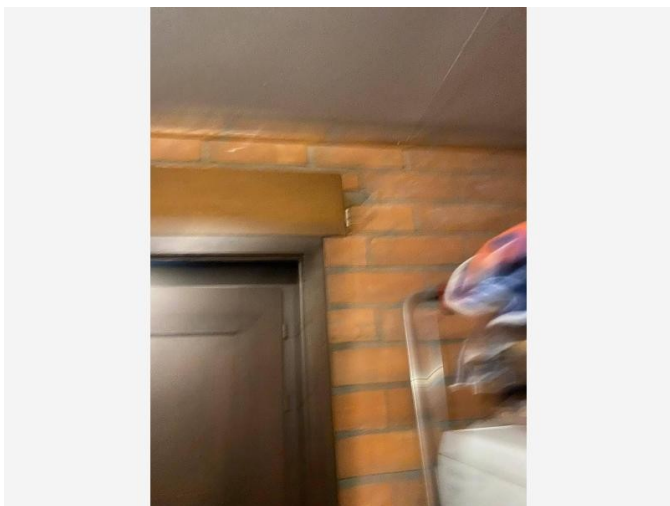
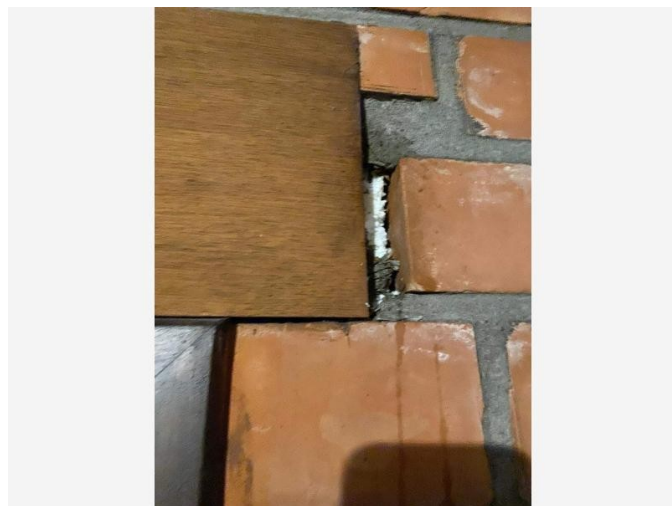
Geen asbest

#	Type	Referentie	Resultaat
5.1	Puntmonster	MM02 beplating garage	Geen asbest

Beschrijving	beplating garage
Omgeving	Binnen
Primaire drager	Binnenwand
Bindmiddel van materiaal	Weinig of geen bindmiddel (textiel, bevolking, ...)
