Asbestinventarisatetest

Beukenstraat 8, 3550 Heusden-Zolder

Attestnummer : 20240223-000107.000

Uitgegeven op : 23.02.2024

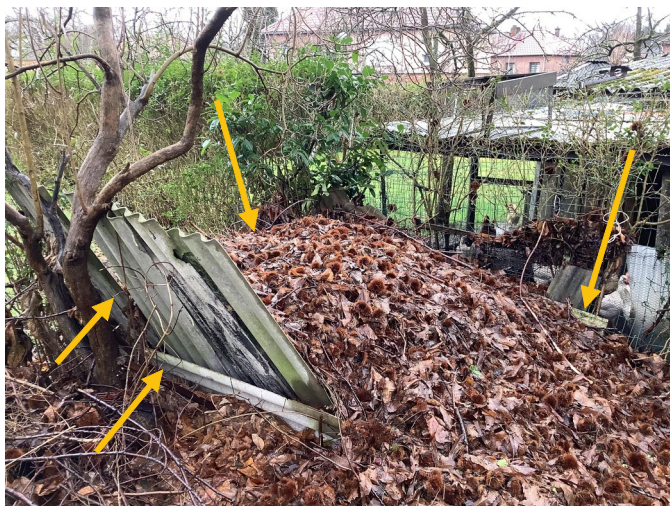
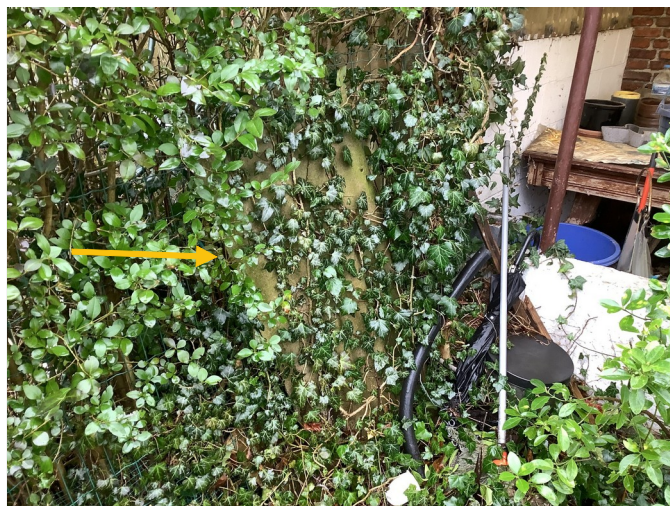
Conclusie

Het asbestmateriaal valt onder de mijlpaal van 2040.

Dringend verwijderen

Beschrijving	Asbestverdachte golfplaten
Type afvalstof	Betreft resten (contaminatie) van verwerking of beschadiging
Type resten (contaminatie)	<ul style="list-style-type: none">• Stukken, fragmenten (los, opliggend)
Besmette materialen	<ul style="list-style-type: none">• Geen (er is geen vermenging met ander materiaal)
Bron van de resten	In de tuin treffen wij op verscheidene plaatsen golfplaten aan. Links achteraan de tuin zijn golfplaten gestald die dienst doen als "compostbak" (er ligt tal van tuinafval over). Ter hoogte van de veranda aan de woning is een golfplaat aanwezig. Ter hoogte van de ingang is een borderrand geplaatst van golfplaat.
Omgeving	Buiten
Primaire drager	Bodem
Gebondenheid resten	Hecht
Hoeveelheid (gewicht - aantal)	<ul style="list-style-type: none">• 30,00 kg - 1 stuk
Totaal gewicht	30,00 kg
Eenvoudig bereikbaar	Ja
Identificatiemethode	Vaststelling zonder monsternamen
Opmerking	Het aantal kg is een schatting. Dit gewicht kan lager/ hoger liggen.

- Verwijder het asbestafval.

- Eenvoudige handelingen: mag via doe-het-zelf of door werknemer(s) met opleidingsattest eenvoudige handelingen
De golfplaten kunnen zonder meer verwijderd worden.

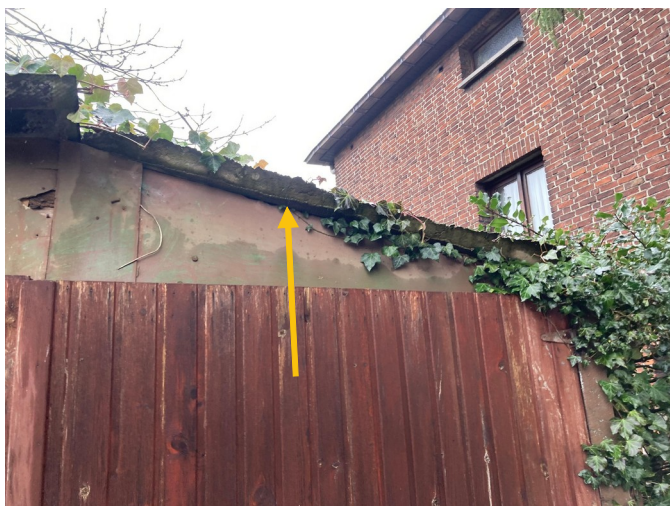
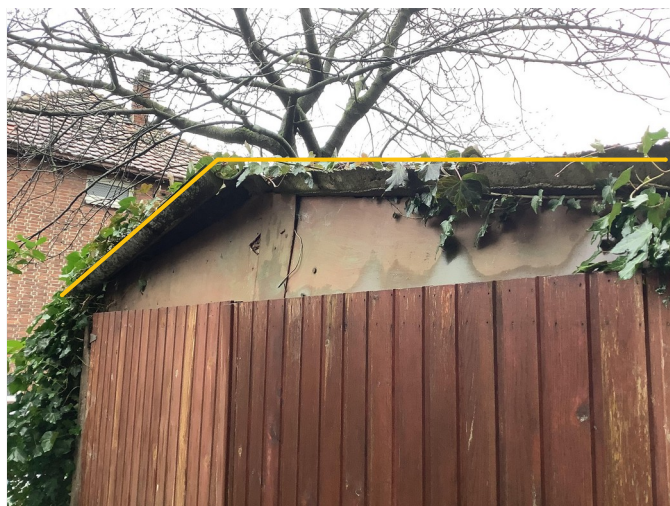
Het asbestmateriaal valt onder de mijlpaal van 2034.

Verwijderen

Eindbeoordeling materiaalrisico	Verhoogd materiaalrisico en/of verhoogde kans op vezelvrijgave
---------------------------------	--

Gebondenheid	Categorie 1: hechtgebonden in oorsprong
Asbestsoort (vezeltype)	Crocidoliet aanwezig
Asbestconcentratie	Laag (< 50%)
Afschermingsgraad van het gehele materiaal	Geheel of deels vrij aan de buitenlucht
Toestand van het materiaal	Matig beschadigd, matig verweerd

Beschrijving	Golfplaten dak garage
Omgeving	Buiten
Primaire drager	Schuin dak
Asbestmateriaal	Dak- en gevelbekleding - Golfplaat
Bindmiddel van asbestmateriaal	Cement
Gebondenheid op basis van bindmiddel	Hecht
Hoeveelheid (oppervlakte - aantal)	• 30,33 m ² - 1 stuk

- Verwijder dit asbestmateriaal zo snel mogelijk. Volg de toestand goed op.

- Eenvoudige handelingen: mag via doe-het-zelf of door werknemer(s) met opleidingsattest eenvoudige handelingen
U mag enkel beschadigd of verweerd asbest verwijderen indien:
 - het hechtgebonden asbest betreft dat niet beschadigd is;
 - het hechtgebonden asbest betreft dat wel beschadigd is en waarbij er vrije asbestvezels zichtbaar zijn.Er dient rekening gehouden te worden met:
 - er niemand anders in de buurt is;
 - de asbesttoepassing niet verder beschadigd raakt of vergruist.
 - U correct gebruik maakt van de nodige persoonlijke beschermingsmiddelen.

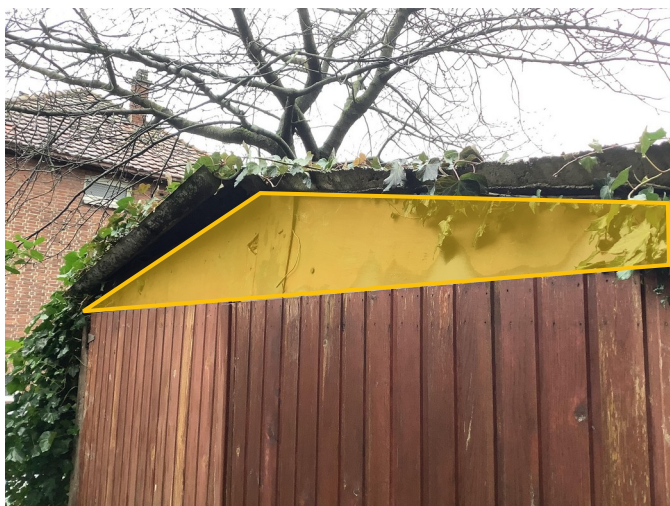
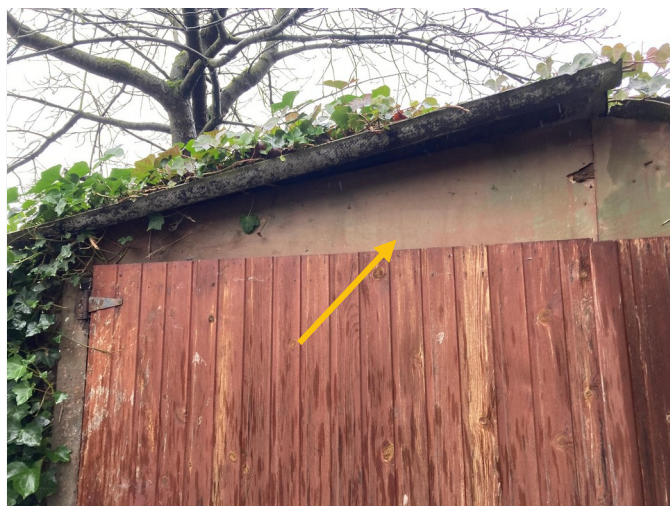
Het asbestmateriaal valt onder de mijlpaal van 2034.

Verwijderen

Eindbeoordeling materiaalrisico	Laag materiaalrisico en/of verlaagde kans op vezelvrijgave
---------------------------------	--

Gebondenheid	Categorie 1: hechtgebonden in oorsprong
Asbestsoort (vezeltype)	Crocidoliet aanwezig
Asbestconcentratie	Laag (< 50%)
Afschermingsgraad van het gehele materiaal	Geheel of deels vrij aan de buitenlucht
Toestand van het materiaal	Licht beschadigd, licht verweerd. Intact materiaal type Pical – asbestboard of categorie III 'gebondenheid'

Beschrijving	Gevelbekleding garage
Omgeving	Buiten
Primaire drager	Wand buitenschil
Asbestmateriaal	Dak- en gevelbekleding - Plaat
Bindmiddel van asbestmateriaal	Cement
Gebondenheid op basis van bindmiddel	Hecht
Hoeveelheid (oppervlakte - dikte - aantal)	• 0,93 m ² - 0,05 cm - 1 stuk
Totaal volume	< 0,001 m ³
Eenvoudig bereikbaar	Ja
Bevestigingswijze	• Genageld, geniet

- Zorg voor een veilig beheer. Vermijd het beschadigen van het asbestmateriaal. Controleer de toestand jaarlijks op wijzigingen.
- Zorg voor een veilig beheer en verwijder dit asbestmateriaal wanneer het bij werken eenvoudig bereikbaar wordt. Controleer de toestand jaarlijks op wijzigingen.
- Verwijder dit asbestmateriaal zo snel mogelijk. Volg de toestand goed op.

- Eenvoudige handelingen: mag via doe-het-zelf of door werknemer(s) met opleidingsattest eenvoudige handelingen
Bij correcte verwijdering is er weinig tot geen vezelemisatie.

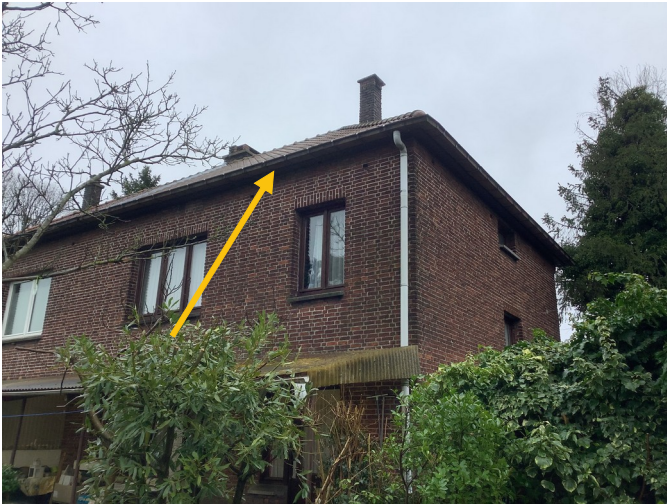
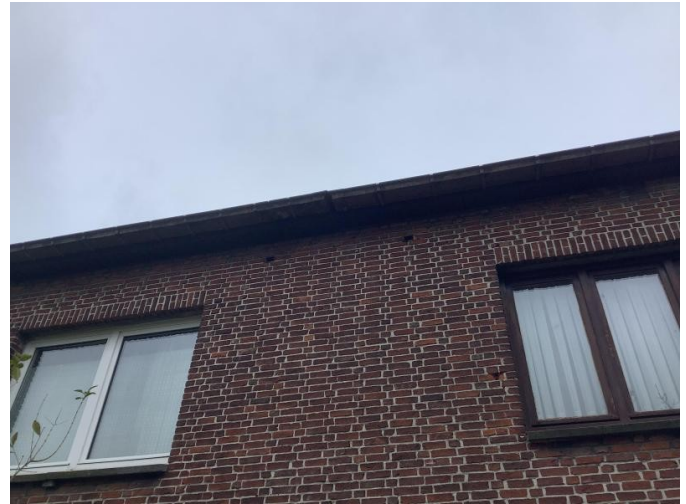
Het asbestmateriaal valt onder de mijlpaal van 2040.

Zorgvuldig beheren

Eindbeoordeling materiaalrisico	Laag materiaalrisico en/of verlaagde kans op vezelvrijgave
Opmerking	<p>Overéénkomstig het IP dient de dakgoot als "verdacht" beschouwd te worden en dient deze altijd in een bronfiche geplaatst te worden. In wezen vormt dit een onderzoeksbeperking omdat de dakgoot >3.5 m vanaf een vaste ondergrond is geplaatst.</p> <p>Verder onderzoek is nodig (bewijsmiddelen - nadere inspectie) indien dit als niet asbestverdacht weerhouden dient te worden.</p>

Beschrijving	Dakgoot woning
Omgeving	Buiten
Primaire drager	Infrastructuur hemelwater (opvang en afvoer)
Asbestmateriaal	Dakgoot
Bindmiddel van asbestmateriaal	De dakgoot kan niet geïnspecteerd worden en vormt in wezen een onderzoeksbeperking.
Gebondenheid op basis van bindmiddel	Hecht
Hoeveelheid (gewicht - aantal)	<ul style="list-style-type: none">• 25,00 kg - 1 stuk

- Zorg voor een veilig beheer. Vermijd het beschadigen van het asbestmateriaal. Controleer de toestand jaarlijks op wijzigingen.
- De dakgoot dient van naderbij onderzocht te worden.

- Eenvoudige handelingen: mag via doe-het-zelf of door werknemer(s) met opleidingsattest eenvoudige handelingen
Indien asbestverdacht is de kans bij correcte verwijdering op vezelemisatie beperkt.

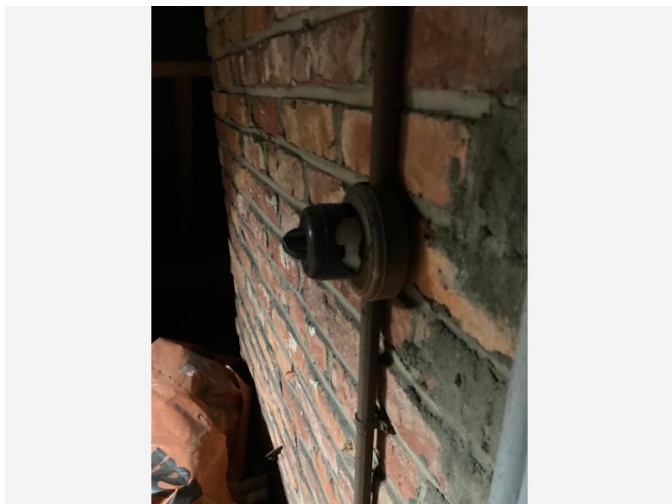
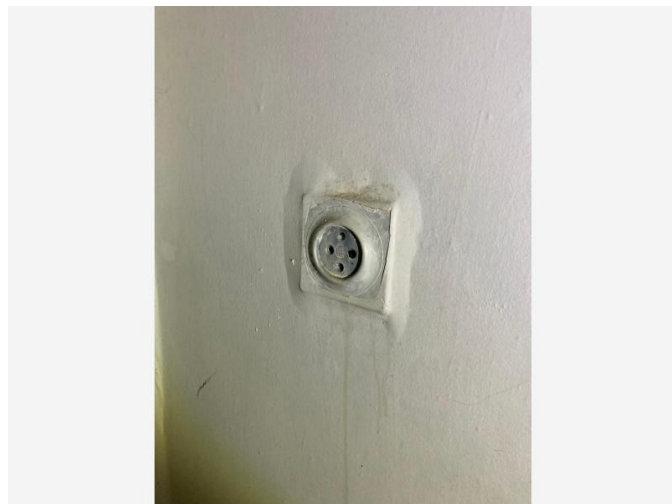
Het asbestmateriaal valt onder de mijlpaal van 2040.

Zorgvuldig beheren

Eindbeoordeling materiaalrisico	Laag materiaalrisico en/of verlaagde kans op vezelvrijgave
---------------------------------	--

Gebondenheid	Categorie 1: hechtgebonden in oorsprong
Asbestsoort (vezeltype)	Alleen chrysotiel
Asbestconcentratie	Laag (< 50%)
Afschermingsgraad van het gehele materiaal	Geheel of deels (ook) vrij aan binnenluchtstromen
Toestand van het materiaal	Onbeschadigd, niet verweerd

#	Type	Referentie	Resultaat
5.1	Puntmonster	MM3	Chrysotiel

Beschrijving	Bakeliet electriciteitsmateriaal
Omgeving	Binnen
Primaire drager	Communicatie en elektrische infrastructuur en uitrusting
Asbestmateriaal	Plaat, paneel, tablet - Type Bakeliet
Bindmiddel van asbestmateriaal	Kunststof of -hars
Gebondenheid op basis van bindmiddel	Hecht
Hoeveelheid (oppervlakte - dikte - aantal)	<ul style="list-style-type: none"> 0,01 m² - 0,01 cm - 1 stuk

- Verwijder dit asbestmateriaal zo snel mogelijk. Volg de toestand goed op.

- Eenvoudige handelingen: mag via doe-het-zelf of door werknemer(s) met opleidingsattest eenvoudige handelingen
Er is weinig kans op vezelemissie.

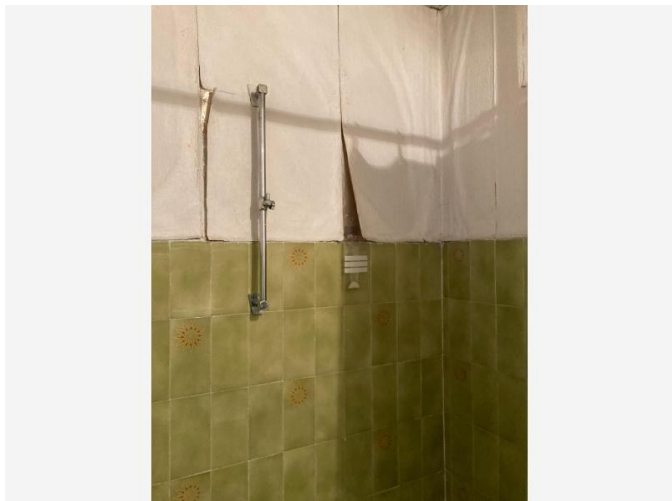
Fiche 6: bevestigingswijze van de aangetroffen faiencetegels

De faiencetegels in de badkamer (muur & vloer), in de woonkamer (vloer), inkomhal (vloer) en keuken (vloer en muur) zijn niet beschadigd. De bevestigingswijze van de tegels kan niet gecontroleerd worden op asbestvezels. Volgens de eigenares werden al de tegels met cement vastgemaakt.

Identificatiemethode	Kan niet onderzocht worden zonder destructief te werk te gaan.
----------------------	--

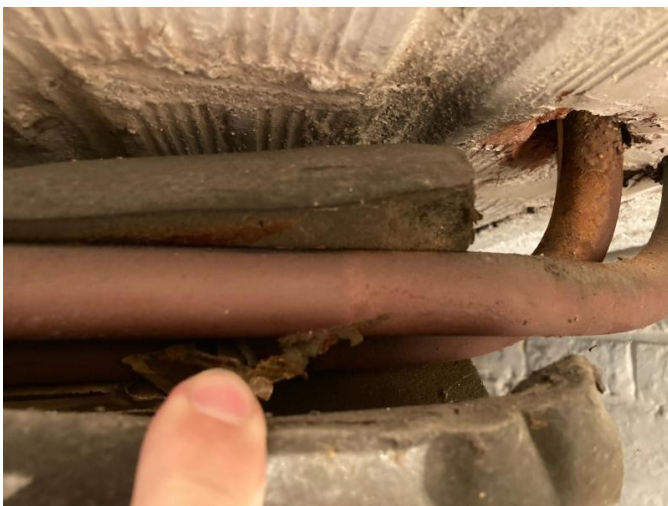
De leidingisolatie in de kelder is niet asbestverdacht.

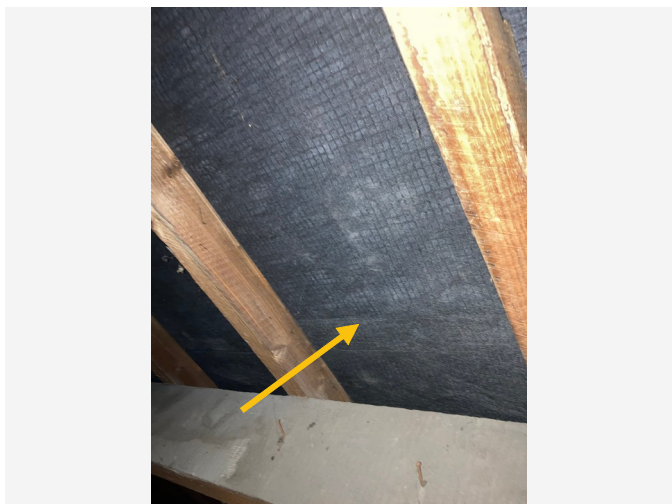
Het onderdak is niet asbestverdacht. Dit is een recentere doek. Het renovatiejaar is niet bekend.

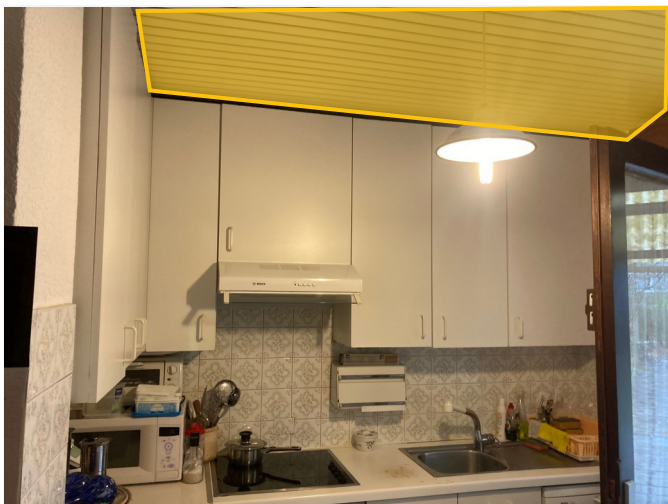
In de natte ruimten is een vals plafond aanwezig waardoor er niet kan nagegaan worden of er (asbestverdacht) pleisterwerk aanwezig is.

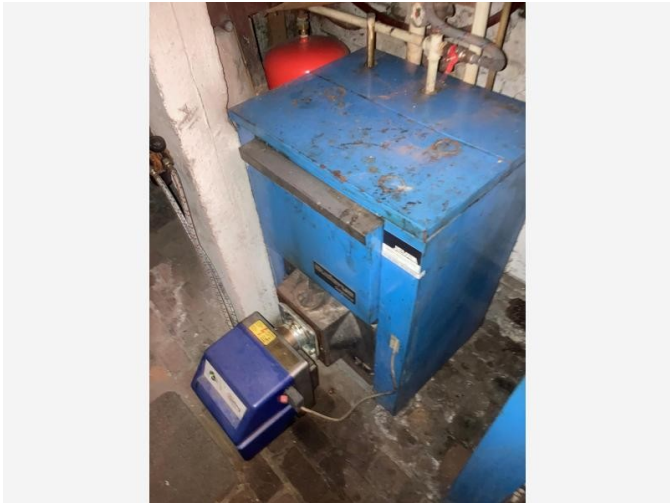
In de kelder staan 2 verwarmingsketels van het merk Buderus type Logana, elk van het fabricagejaar 1985.

De ketels werden in de databank opgezocht en bevatten geen asbesthoudende artikelen volgens de databank.

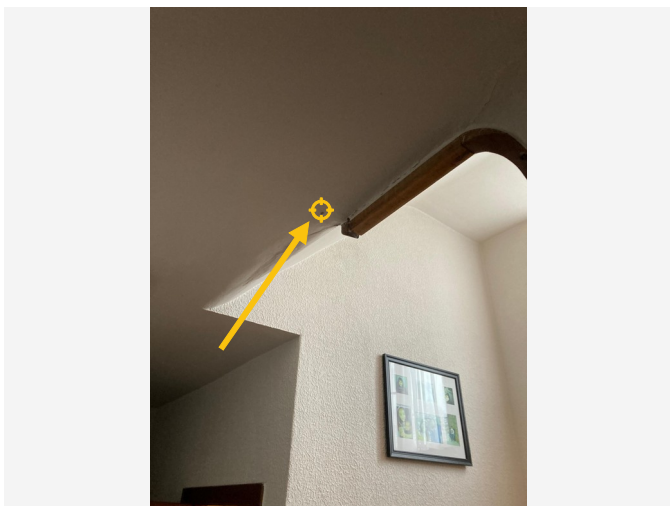
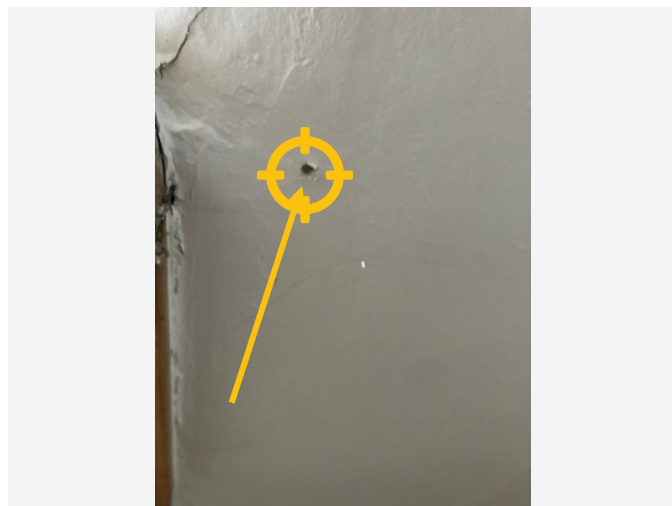
Geen asbest

#	Type	Referentie	Resultaat
11.1	Mengmonster	MM2	Geen asbest

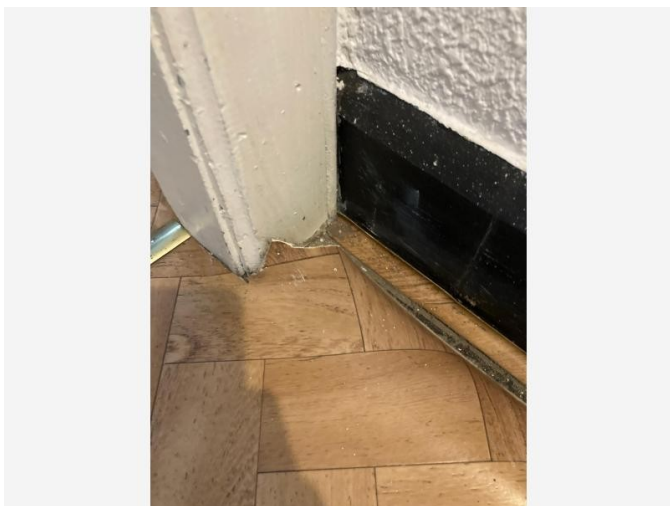
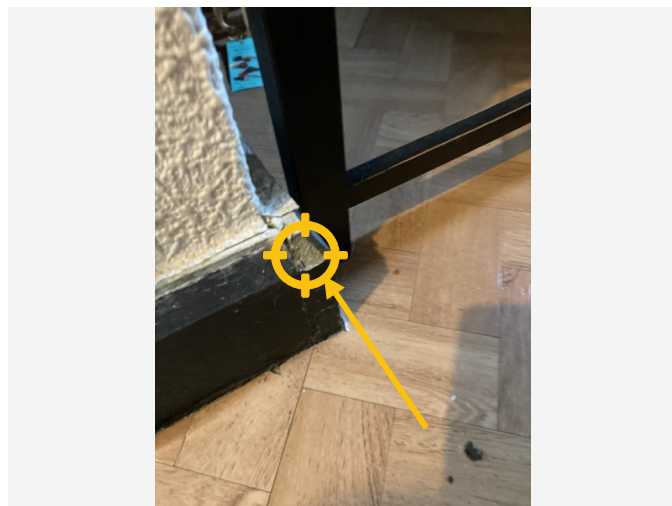
Fiche 12: Vloerplint 1ste verdieping

Geen asbest

#	Type	Referentie	Resultaat
12.1	Puntmonster	MM6	Geen asbest

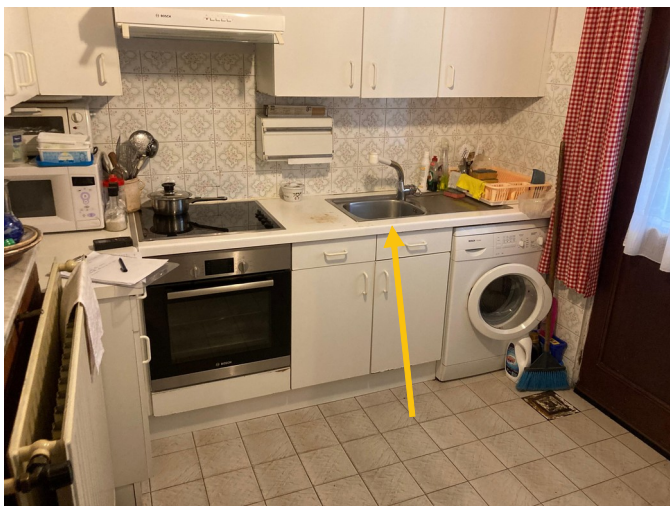
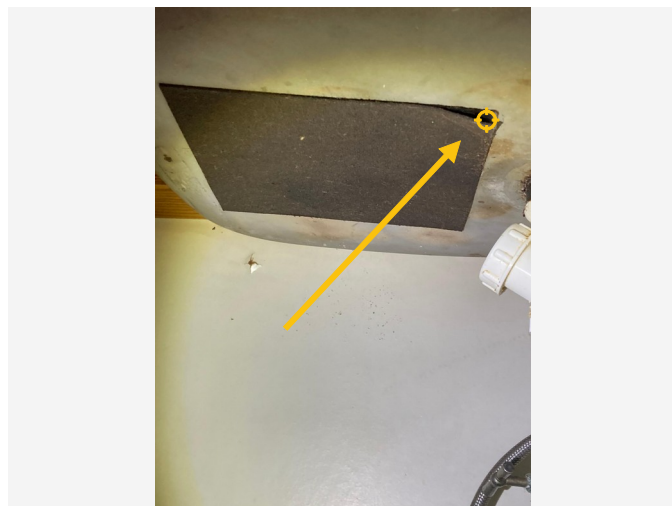
Geen asbest

#	Type	Referentie	Resultaat
13.1	Puntmonster	MM4	Geen asbest

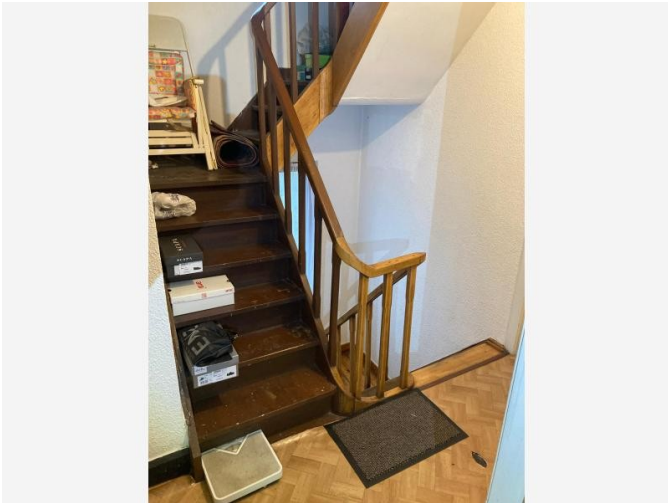
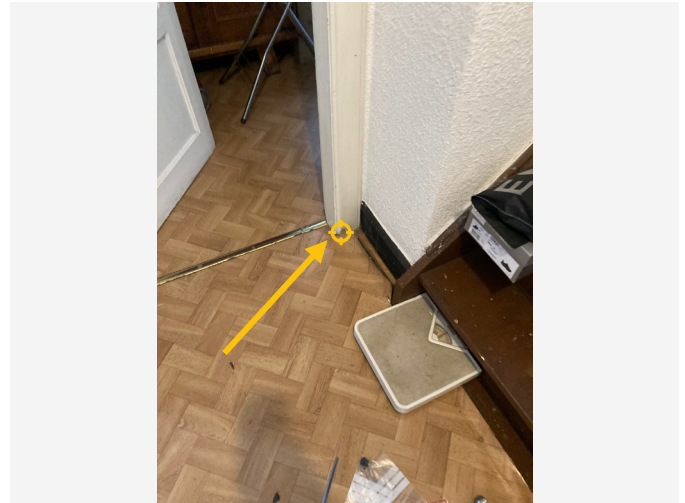
Fiche 14: Vinylzeil 1ste verdieping

Geen asbest

#	Type	Referentie	Resultaat
14.1	Puntmonster	MM5	Geen asbest

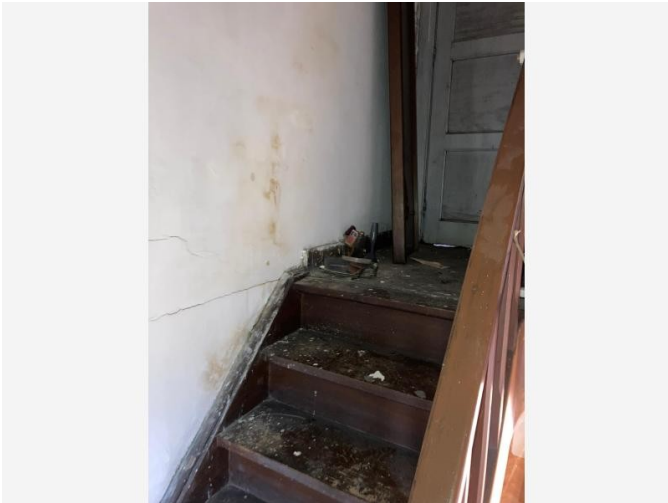
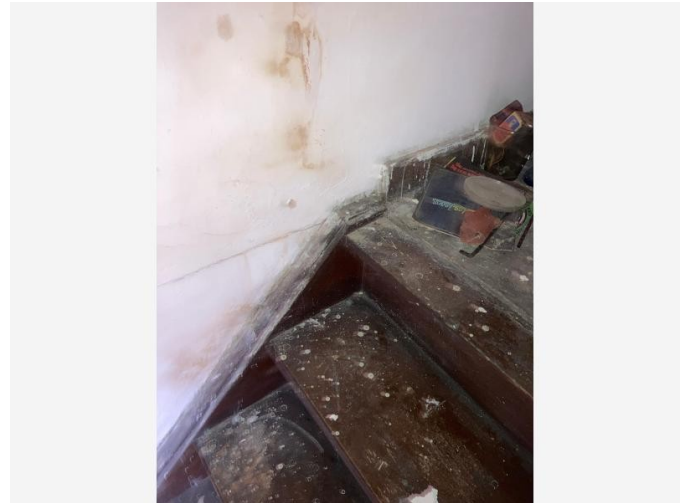
Geen asbest

#	Type	Referentie	Resultaat
15.1	Mengmonster	MM1	Geen asbest
