# Asbestinventarisatetest

Doornstraat 12, 3550 Heusden-Zolder

Attestnummer : 20240306-000582.000

Uitgegeven op : 06.03.2024

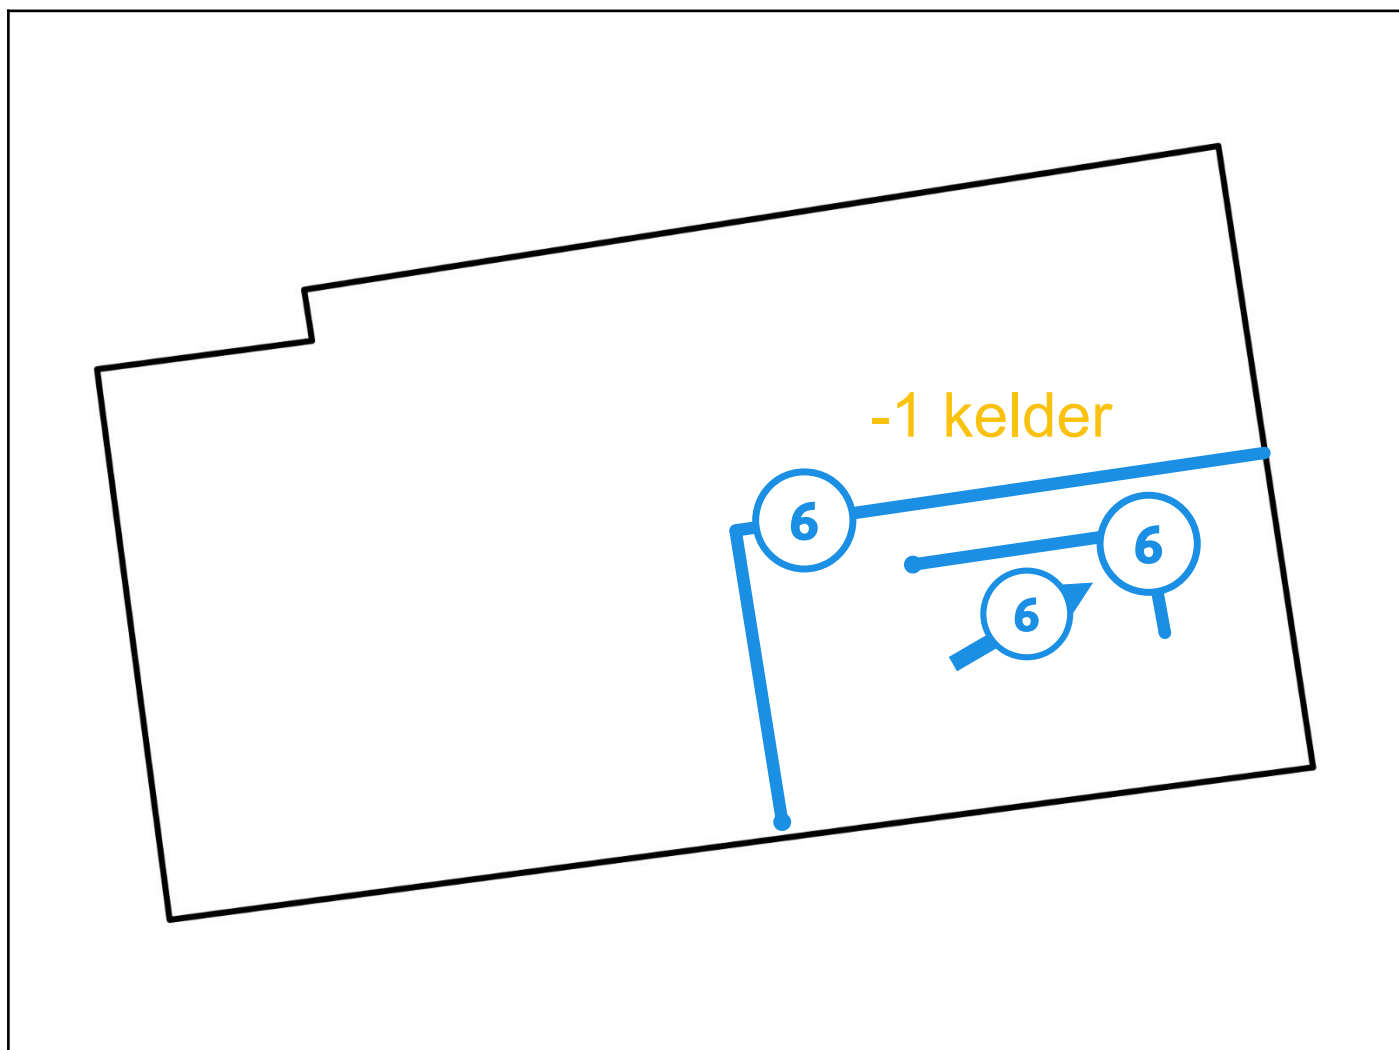
## Plan 1.1: Hoofdgebouw plan

Beschrijving	Type	Actie
6. Buisisolatie kelder	Geen asbest	-

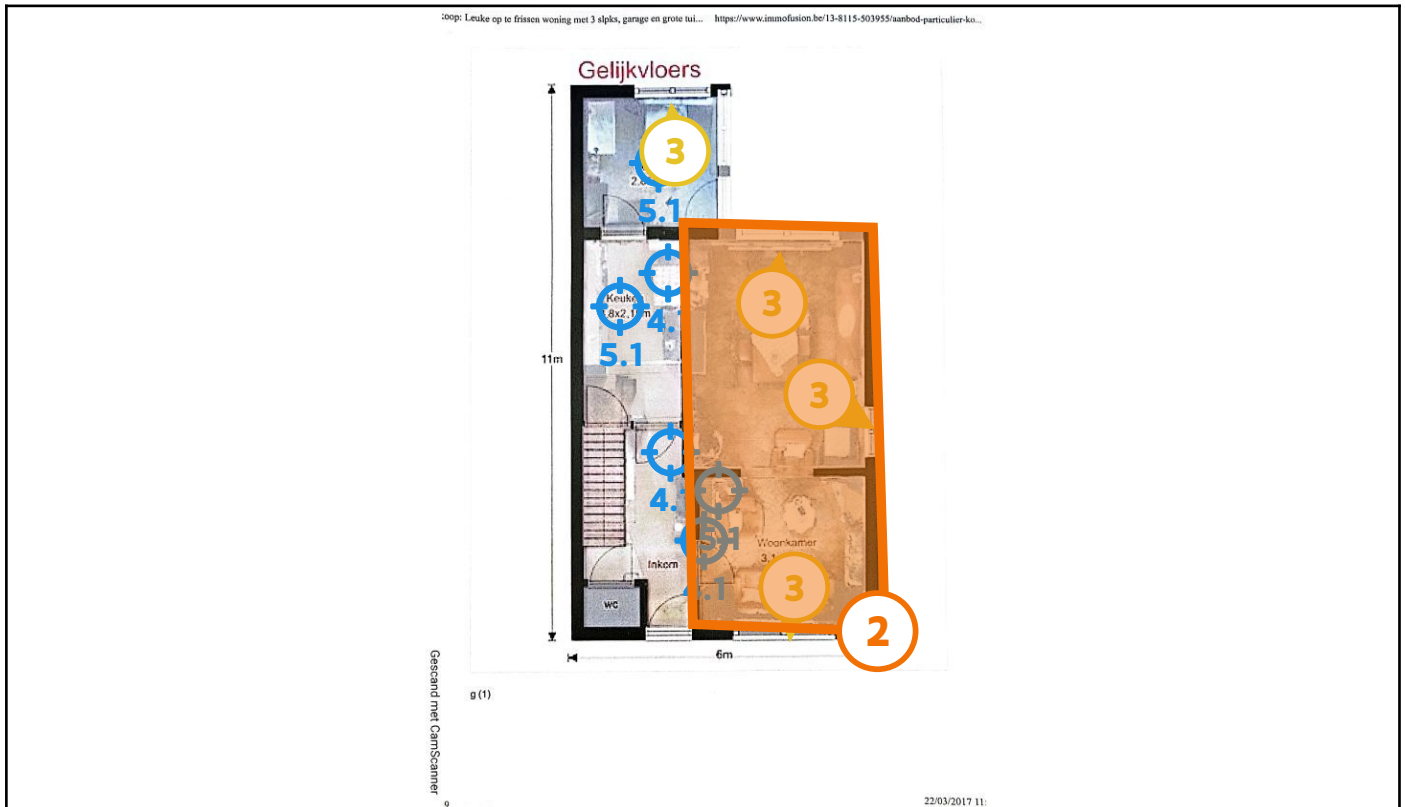
# Plan 1.2: Grondplan

Beschrijving	Type	Actie
2. Vloerzeil living	Asbestmateriaal	Verwijderen
3. Venstertabletten 0 en +1	Asbestmateriaal	Zorgvuldig beheren
4. Pleisterwerk wanden gelijkvloers en +1	Geen asbest	-
4.1 Code: Msnr.1 Pleisterwerk wanden gelijkvloers en +1	Mengmonster	-
5. Pleisterwerk plafond gelijkvloers en +1	Geen asbest	-
5.1 Code: Msnr.2 Pleisterwerk plafond gelijkvloers en 1	Mengmonster	-

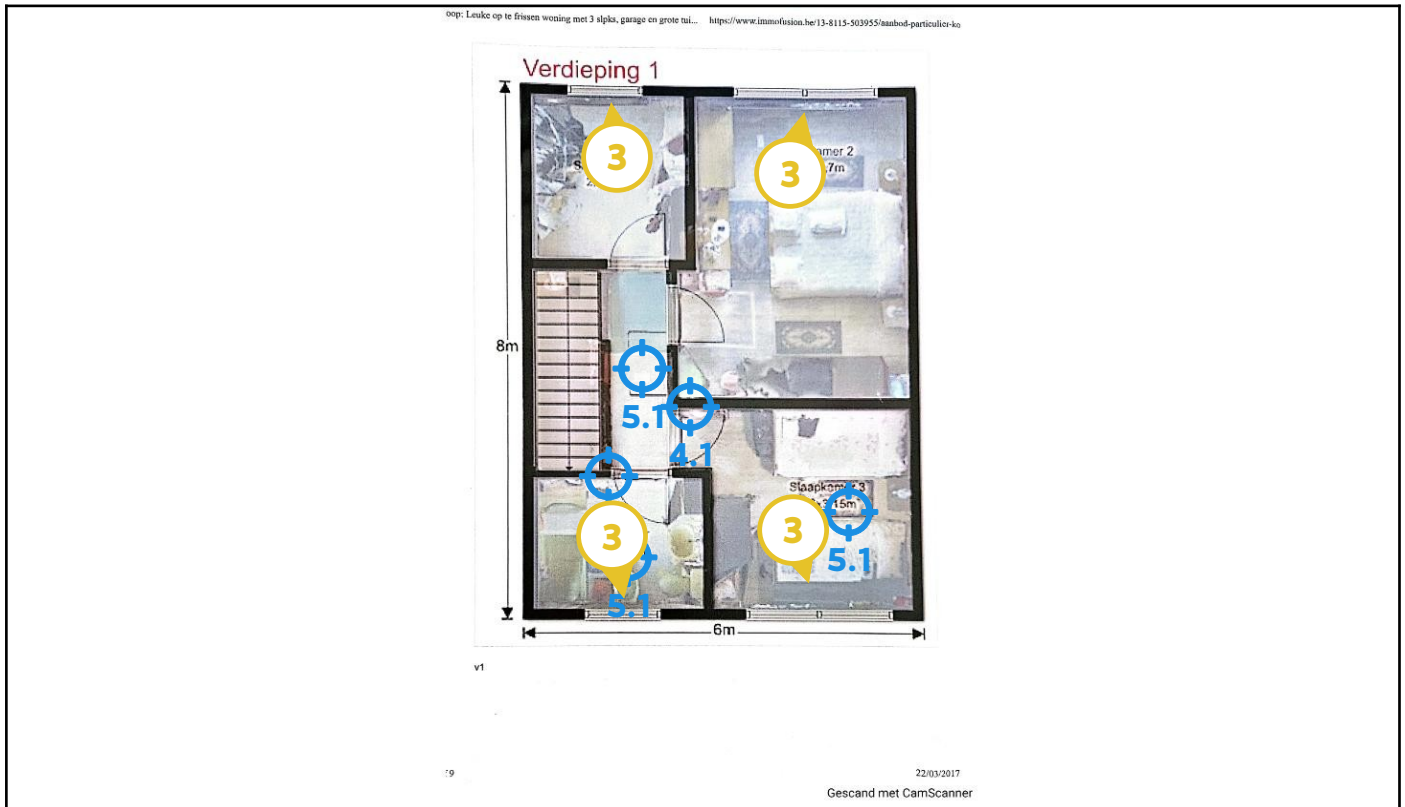
# Plan 1.3: Verdiepingplan

Beschrijving	Type	Actie
3. Venstertabletten 0 en +1	Asbestmateriaal	Zorgvuldig beheren
4. Pleisterwerk wanden gelijkvloers en +1	Geen asbest	-
4.1 Code: Msnr.1 Pleisterwerk wanden gelijkvloers en +1	Mengmonster	-
5. Pleisterwerk plafond gelijkvloers en +1	Geen asbest	-
5.1 Code: Msnr.2 Pleisterwerk plafond gelijkvloers en 1	Mengmonster	-

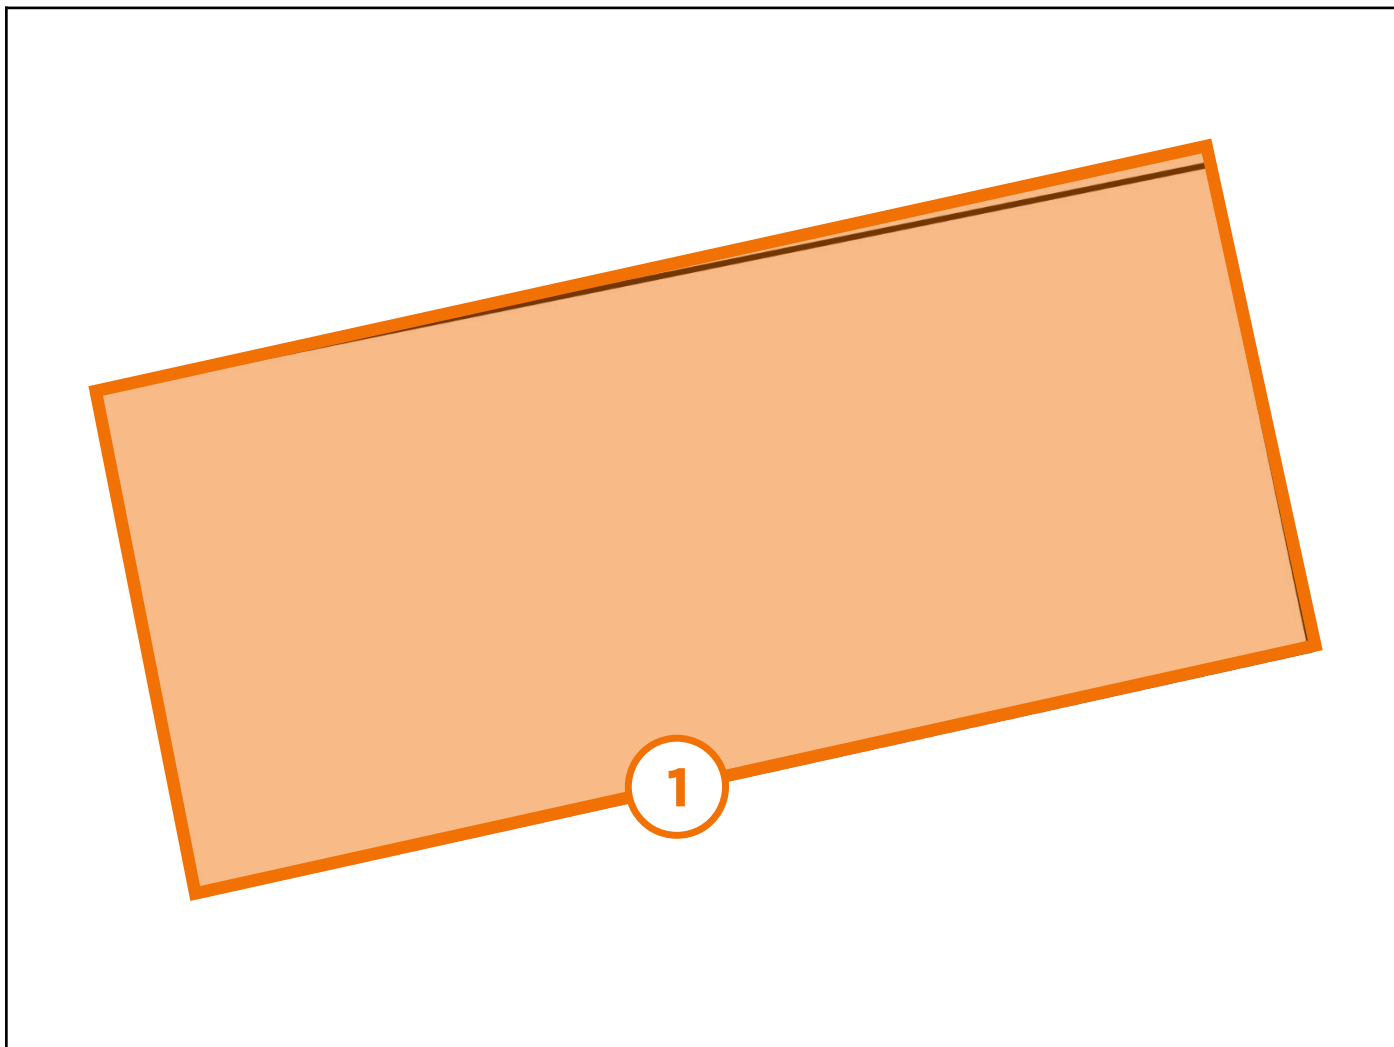
## Plan 2.1: Bijgebouw plan

Beschrijving	Type	Actie
1. Dak garage	Asbestmateriaal	<a href="#">Verwijderen</a>

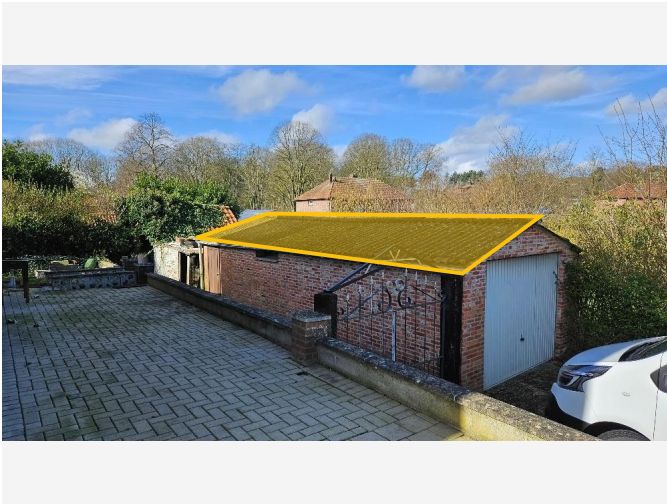
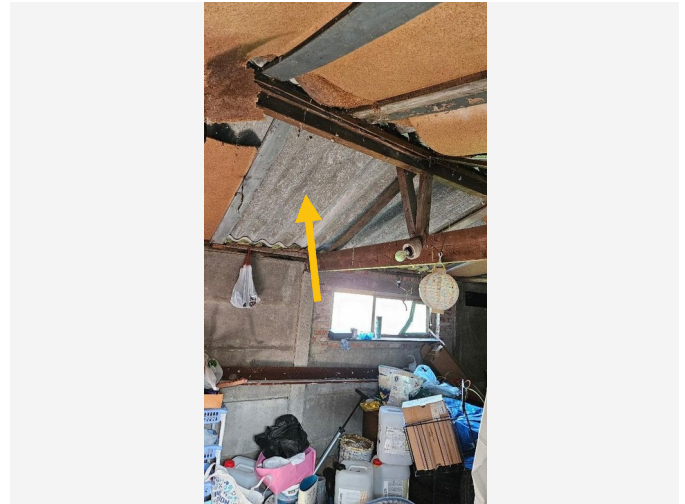
Het asbestmateriaal valt onder de mijlpaal van 2034.

Eindbeoordeling materiaalrisico	Verhoogd materiaalrisico en/of verhoogde kans op vezelvrijgave
---------------------------------	--

Gebondenheid	Categorie 1: hechtgebonden in oorsprong
Asbestsoort (vezeltype)	Crocidoliet aanwezig
Asbestconcentratie	Laag (< 50%)
Afschermingsgraad van het gehele materiaal	Geheel of deels vrij aan de buitenlucht
Toestand van het materiaal	Matig beschadigd, matig verweerd

Beschrijving	Dak garage
Omgeving	Buiten
Primaire drager	Schuin dak
Asbestmateriaal	Dak- en gevelbekleding - Golfplaat
Bindmiddel van asbestmateriaal	Cement
Gebondenheid op basis van bindmiddel	Hecht
Hoeveelheid (oppervlakte - aantal)	• 28,00 m <sup>2</sup> - 1 stuk
Totale oppervlakte	28,00 m <sup>2</sup>
Eenvoudig bereikbaar	Ja
Bevestigingswijze	• Geschroefd

Verwijderen

- Zorg voor een veilig beheer. Vermijd het beschadigen van het asbestmateriaal. Controleer de toestand jaarlijks op wijzigingen.
- Hemelwater dat afspoelt van asbestcement daken of gevels kan asbestdeeltjes bevatten. Gebruik het enkel voor gesloten circuits (bv. spoelen toiletten). Reinig na het vervangen van het dak of de gevel de dakgoten en regenwaterput of -ton om asbesthoudend sediment of slib te verwijderen

- Eenvoudige handelingen: mag via doe-het-zelf of door werknemer(s) met opleidingsattest eenvoudige handelingen  
Kan in gehele stukken verwijderd worden mits toepassing techniek eenvoudige handelingen (gebruik PBM's)

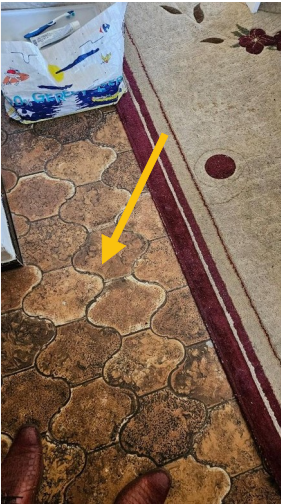
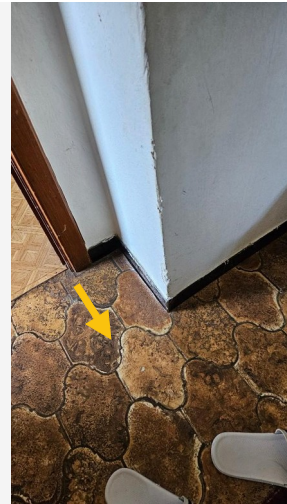
Het asbestmateriaal valt onder de mijlpaal van 2034.

Eindbeoordeling materiaalrisico	Laag materiaalrisico en/of verlaagde kans op vezelvrijgave
---------------------------------	--

Gebondenheid	Categorie 2: niet-hechtgebonden met matrix
Asbestsoort (vezeltype)	Alleen chrysotiel
Asbestconcentratie	Hoog ( $\geq 50\%$ )
Afschermingsgraad van het gehele materiaal	Enkel randen niet afgeschermd maar geen contact met binnenluchtstromen
Toestand van het materiaal	Licht beschadigd, licht verweerd. Intact materiaal type Pical – asbestboard of categorie III 'gebondenheid'

Beschrijving	Vloerzeil living
Omgeving	Binnen
Primaire drager	Vloer
Asbestmateriaal	Prefab - afwerking - Vloerzeil
Bindmiddel van asbestmateriaal	Karton - papier - viltachtig
Gebondenheid op basis van bindmiddel	Niet-hechtgebonden
Hoeveelheid (oppervlakte - aantal)	• 26,00 m <sup>2</sup> - 1 stuk
Totale oppervlakte	26,00 m <sup>2</sup>

Verwijderen

- Zorg voor een veilig beheer. Vermijd het beschadigen van het asbestmateriaal. Controleer de toestand jaarlijks op wijzigingen.

- Eenvoudige handelingen: mag via doe-het-zelf of door werknemer(s) met opleidingsattest eenvoudige handelingen  
Verlijmde hechtgebonden asbesttoepassingen gaan bij afbraak vaak breken. In dat geval mag meestal enkel een erkend asbestverwijderaar de verwijdering uitvoeren. Kan in gehele stukken verwijderd worden (graad verlijming eerst te bekijken) mits toepassing techniek eenvoudige handelingen (gebruik PBM's).

Echter na last minute risico analyse te bepalen of het met techniek EH kan verwijderd worden (toestand toepassing, graad gebondenheid). Indien nodig bijkomende maatregelen te nemen of hermetische zone toe te passen (erkende asbestverwijderaar).

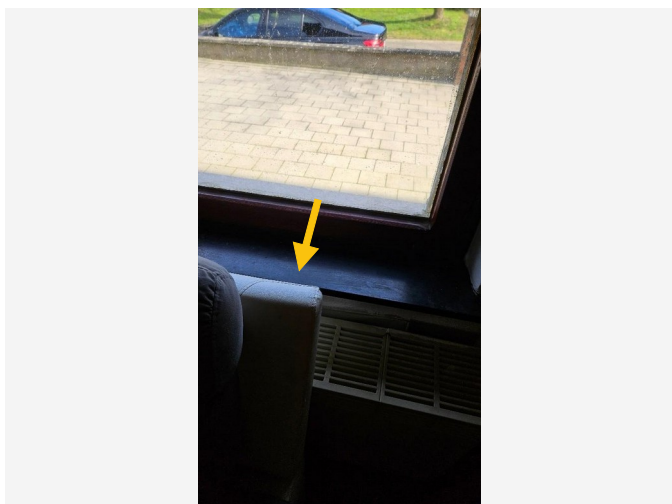
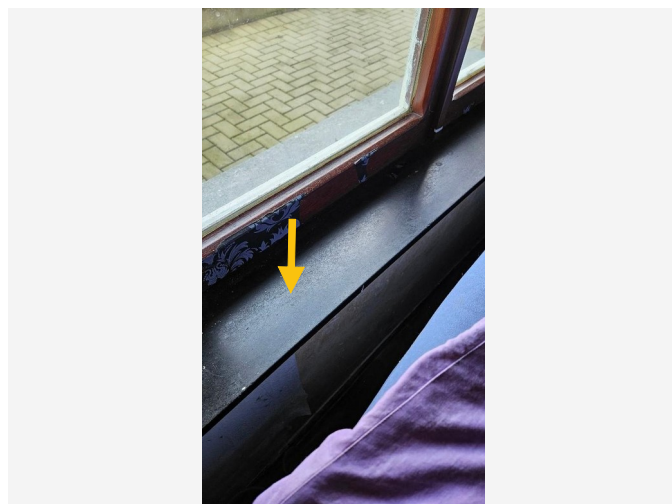
Het asbestmateriaal valt onder de mijlpaal van 2040.

Eindbeoordeling materiaalrisico	Zeer laag materiaalrisico en/of zeer lage kans op vezelvrijgave
---------------------------------	---

Gebondenheid	Categorie 1: hechtgebonden in oorsprong
Asbestsoort (vezeltype)	Alleen chrysotiel
Asbestconcentratie	Laag (< 50%)
Afschermingsgraad van het gehele materiaal	Geheel of deels (ook) vrij aan de binnenlucht
Toestand van het materiaal	Onbeschadigd, niet verweerd

Beschrijving	Venstertabletten 0 en +1
Omgeving	Binnen
Primaire drager	Wandopening verticaal (raam, deur, ...)
Asbestmateriaal	Plaat, paneel, tablet - Type Massal
Bindmiddel van asbestmateriaal	Cement
Gebondenheid op basis van bindmiddel	Hecht
Hoeveelheid (oppervlakte - dikte - aantal)	• 1,60 m <sup>2</sup> - 2,00 cm - 1 stuk
Totaal volume	0,032 m <sup>3</sup>
Eenvoudig bereikbaar	Ja
Bevestigingswijze	• Verlijmd, ingegoten, versmeerd
Identificatiemethode	Vaststelling zonder monsternamen

<b>Destructieve handeling voor identificatie</b>	Nee
<b>Opmerking</b>	Alle (8 stuks in het totaal) venstertabletten in de woning zijn asbestverdacht.

Zorgvuldig beheren

- Zorg voor een veilig beheer. Vermijd het beschadigen van het asbestmateriaal. Controleer de toestand jaarlijks op wijzigingen.

- Eenvoudige handelingen: mag via doe-het-zelf of door werknemer(s) met opleidingsattest eenvoudige handelingen  
Kan in gehele stukken verwijderd worden mits toepassing techniek eenvoudige handelingen (gebruik PBM's)

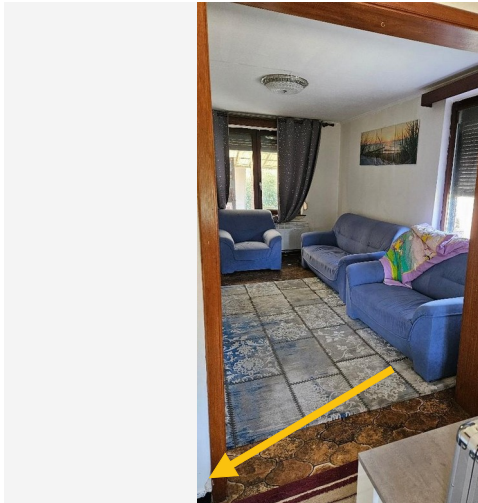
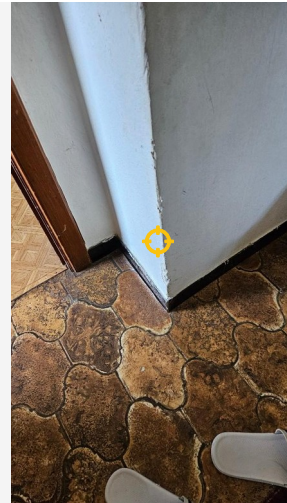
Geen asbest

#	Type	Referentie	Resultaat
4.1	Mengmonster	Msnr.1 Pleisterwerk wanden gelijkvloers en +1	Geen asbest

Beschrijving	Pleisterwerk wanden gelijkvloers en +1
Omgeving	Binnen
Primaire drager	Binnenwand

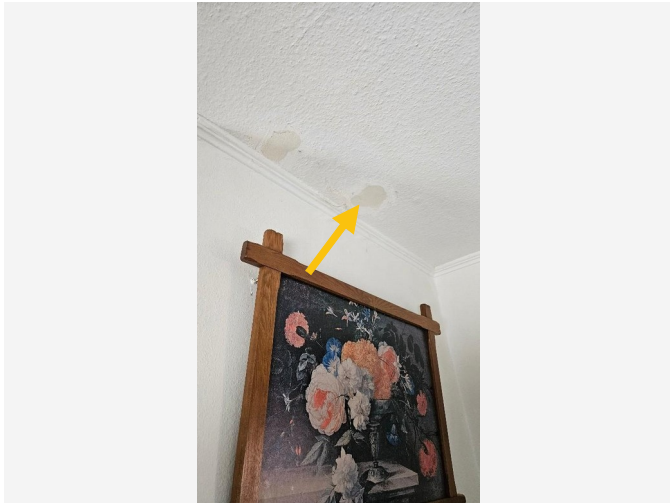
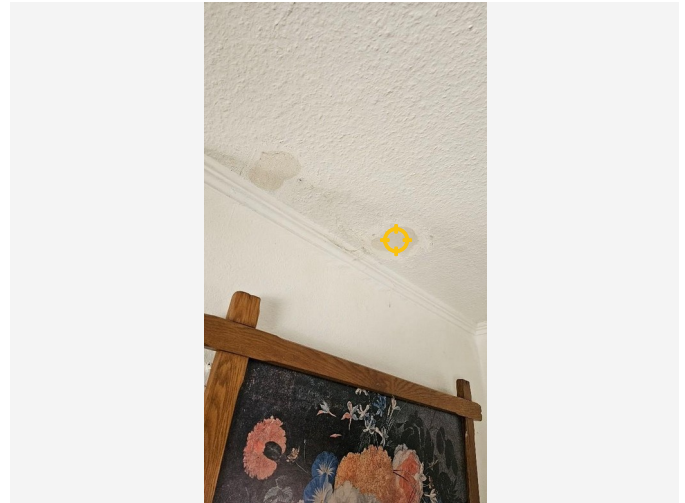
Geen asbest

#	Type	Referentie	Resultaat
5.1	Mengmonster	Msnr.2 Pleisterwerk plafond gelijkvloers en 1	Geen asbest

Beschrijving	Pleisterwerk plafond gelijkvloers en +1
Omgeving	Binnen
Primaire drager	Plafond

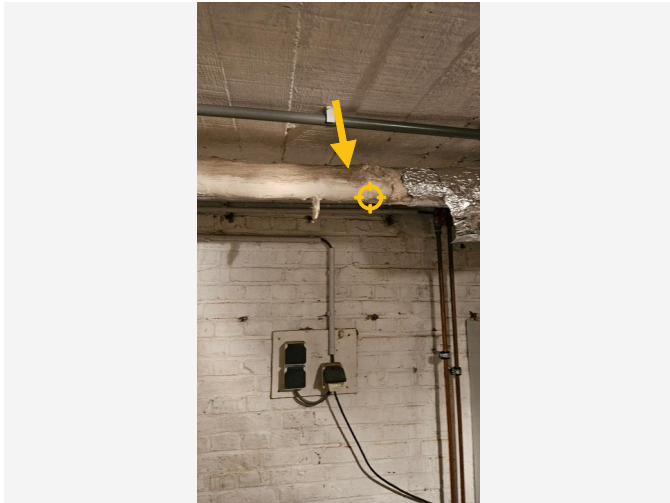
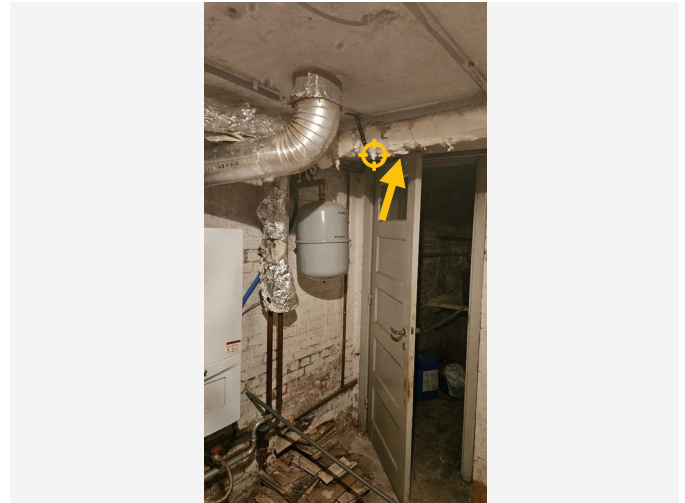
Geen asbest

#	Type	Referentie	Resultaat
6.1	Mengmonster	MSnr.3 Buisisolatie kelder cv leidingen	Geen asbest

Beschrijving	Buisisolatie kelder
Omgeving	Binnen
Primaire drager	HVAC infrastructuur en uitrusting
Bindmiddel van materiaal	Gips - kalk
