Asbestinventarisatetest

Perksesteenweg 51, 1910 Kampenhout

Attestnummer : 20240910-000296.000

Niet-asbestveilig

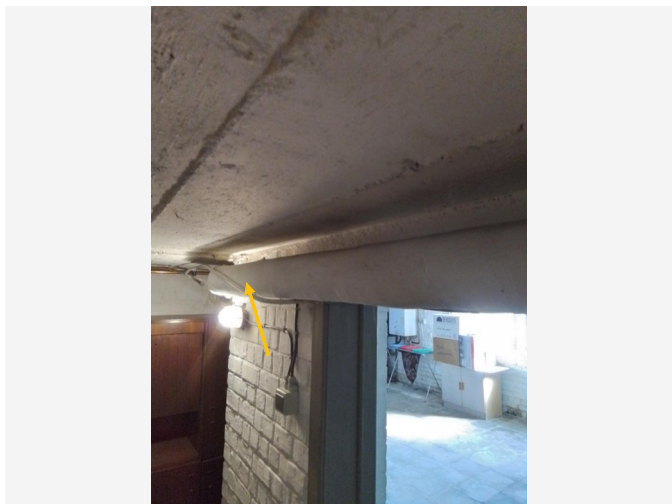
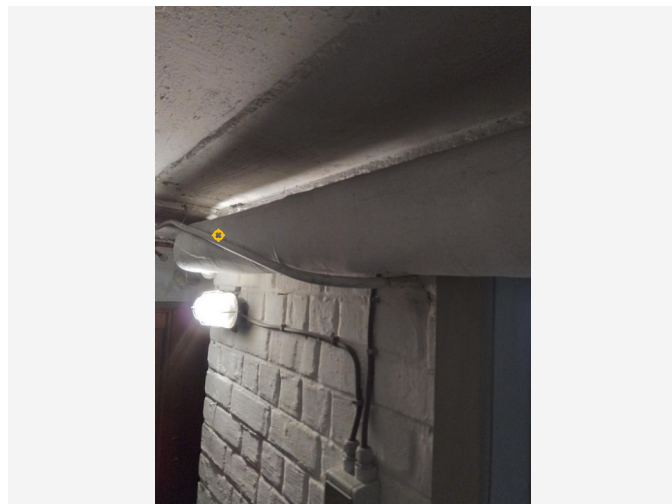
Overzichtsfoto

Detailfoto

Het asbestmateriaal valt onder de mijlpaal van 2034.

Risicobeoordeling

| Eindbeoordeling materiaalrisico | Verhoogd materiaalrisico en/of verhoogde kans op vezelvrijgave |

| Gebondenheid | Categorie 2: niet-hechtgebonden met matrix |
| Asbestsoort (vezeltype) | Amfibool aanwezig, uitgezonderd crocidoliet |
| Asbestconcentratie | Hoog ($\geq 50\%$) |
| Afschermingsgraad van het gehele materiaal | Geheel of deels (ook) vrij aan de binnenlucht |
| Toestand van het materiaal | Licht beschadigd, licht verweerd. Intact calciumsilicaatmateriaal of categorie III 'gebondenheid' |

| # | Type | Referentie | Resultaat |
|---|---|---|---|
| 1.1 | Mengmonster | MM03 | Amosiet |
| 1.2 | Puntmonster | MM04 | Amosiet |

| Beschrijving | Leiding isolatie |

Verwijderen

- Zorg voor een veilig beheer. Vermijd het beschadigen van het asbestmateriaal. Controleer de toestand jaarlijks op wijzigingen.

- Hermetische zone (erkend asbestverwijderaar)
Tijdens het verwijderen kunnen hier grote hoeveelheden asbestdeeltjes van vrijkomen.

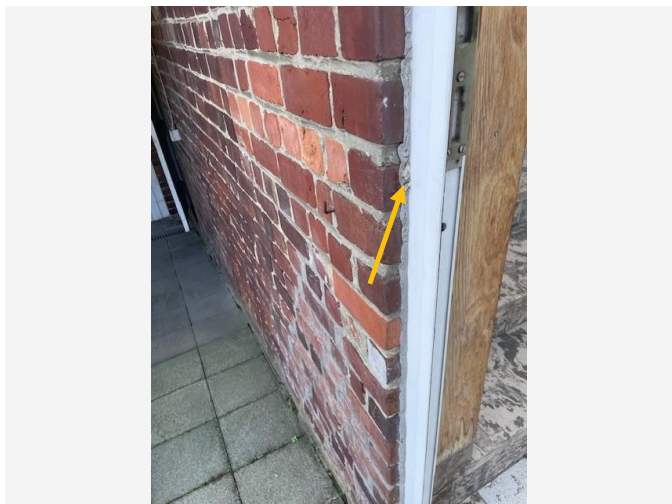
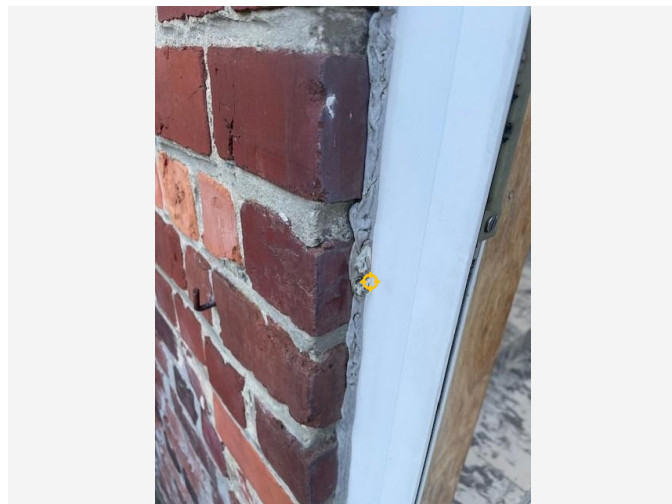
Het asbestmateriaal valt onder de mijlpaal van 2040.

| Eindbeoordeling materiaalrisico | Laag materiaalrisico en/of verlaagde kans op vezelvrijgave |

| Gebondenheid | Categorie 1: hechtgebonden in oorsprong |
| Asbestsoort (vezeltype) | Alleen chrysotiel |
| Asbestconcentratie | Laag (< 50%) |
| Toestand van het materiaal | Licht beschadigd, licht verweerd. Intact calciumsilicaatmateriaal of categorie III 'gebondenheid' |

| # | Type | Referentie | Resultaat |
|---|---|---|---|
| 2.1 | Puntmonster | MM05 | Chrysotiel |

| Beschrijving | Mastiek |

Zorgvuldig beheren

- Zorg voor een veilig beheer. Vermijd het beschadigen van het asbestmateriaal. Controleer de toestand jaarlijks op wijzigingen.

- Eenvoudige handelingen: mag via doe-het-zelf of door werknemer(s) met opleidingsattest eenvoudige handelingen
Mits de nodige voorzorgsmaatregelen genomen worden kan dit op een veilige manier worden verwijderd

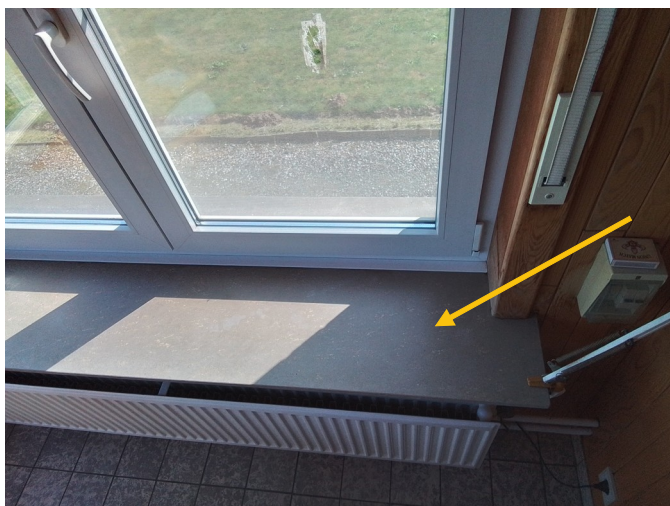
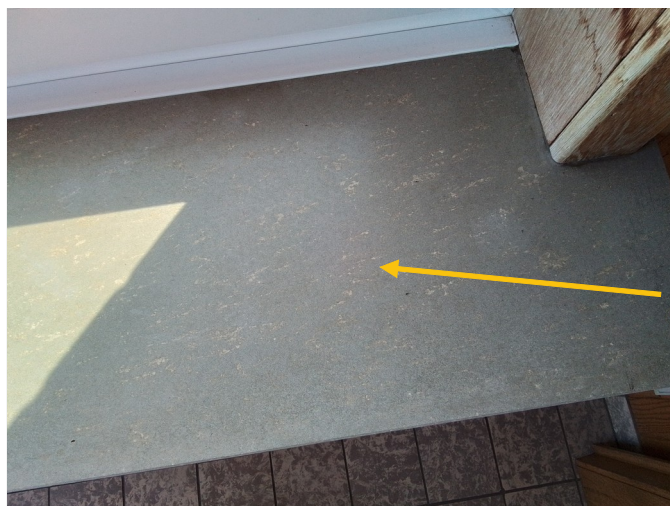
Het asbestmateriaal valt onder de mijlpaal van 2040.

| Eindbeoordeling materiaalrisico | Zeer laag materiaalrisico en/of zeer lage kans op vezelvrijgave |

| Asbestsoort (vezeltype) | Alleen chrysotiel |
| Toestand van het materiaal | Onbeschadigd, niet verweerd |

| Beschrijving | Vensterbank |

Zorgvuldig beheren

- Zorg voor een veilig beheer. Vermijd het beschadigen van het asbestmateriaal. Controleer de toestand jaarlijks op wijzigingen.

- Eenvoudige handelingen: mag via doe-het-zelf of door werknemer(s) met opleidingsattest eenvoudige handelingen
Mits de nodige voorzorgsmaatregelen genomen worden kan dit op een veilige manier worden verwijderd

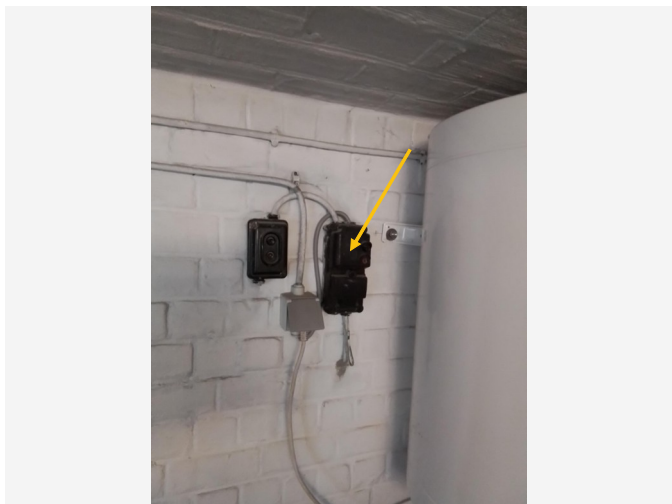
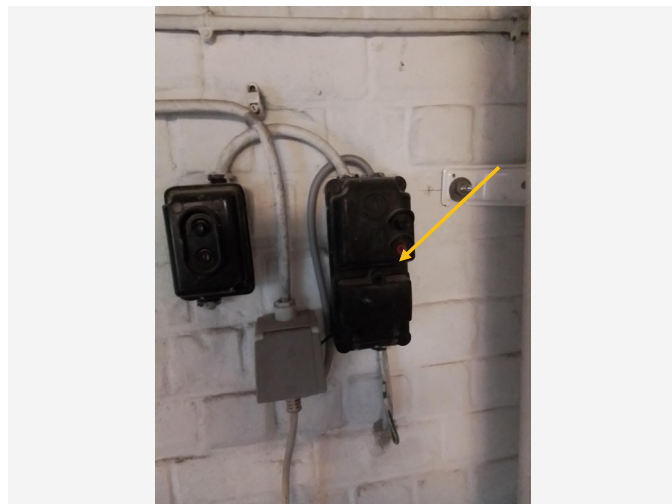
Het asbestmateriaal valt onder de mijlpaal van 2040.

| Eindbeoordeling materiaalrisico | Laag materiaalrisico en/of verlaagde kans op vezelvrijgave |

| Asbestsoort (vezeltype) | Crocidoliet aanwezig |
| Toestand van het materiaal | Onbeschadigd, niet verweerd |

| Beschrijving | Bakeliet elektrisch materiaal |

Zorgvuldig beheren

- Zorg voor een veilig beheer. Vermijd het beschadigen van het asbestmateriaal. Controleer de toestand jaarlijks op wijzigingen.

- Eenvoudige handelingen: mag via doe-het-zelf of door werknemer(s) met opleidingsattest eenvoudige handelingen
Mits de nodige voorzorgsmaatregelen genomen worden kan dit op een veilige manier worden verwijderd

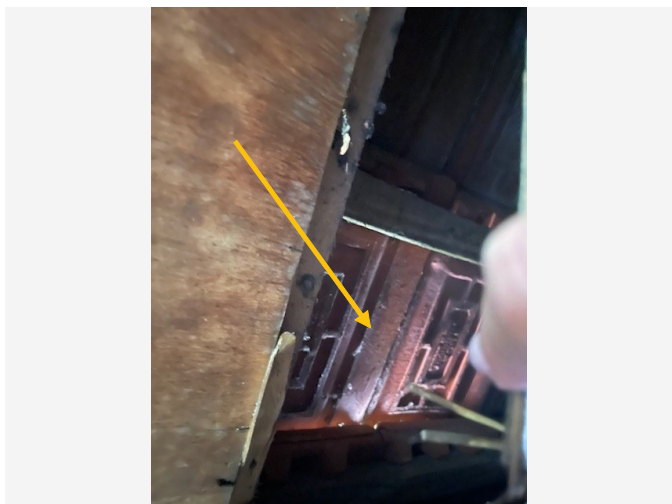
Geen onderdak aanwezig

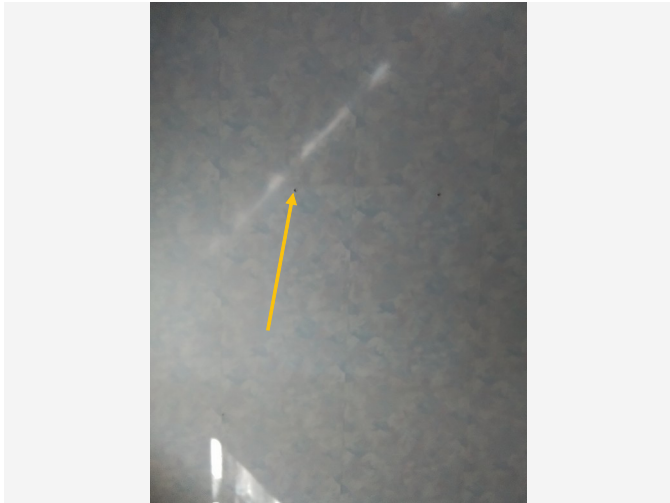
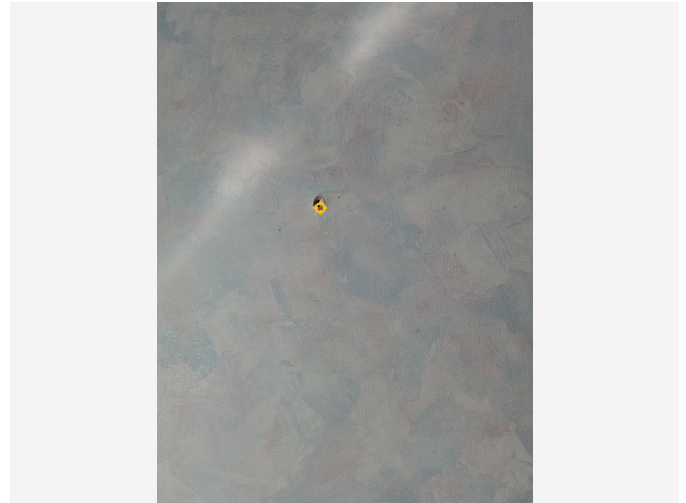
Geen asbest

| # | Type | Referentie | Resultaat |
|---|---|---|---|
| 6.1 | Mengmonster | MM01 | Geen asbest |

| Beschrijving | Pleisterwerk muren |

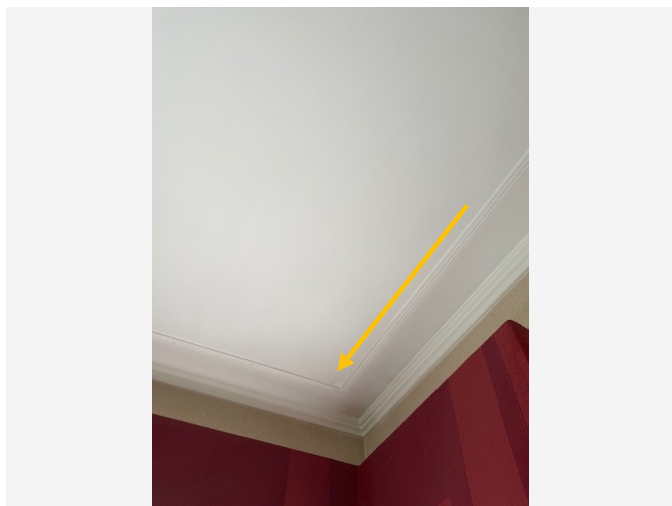
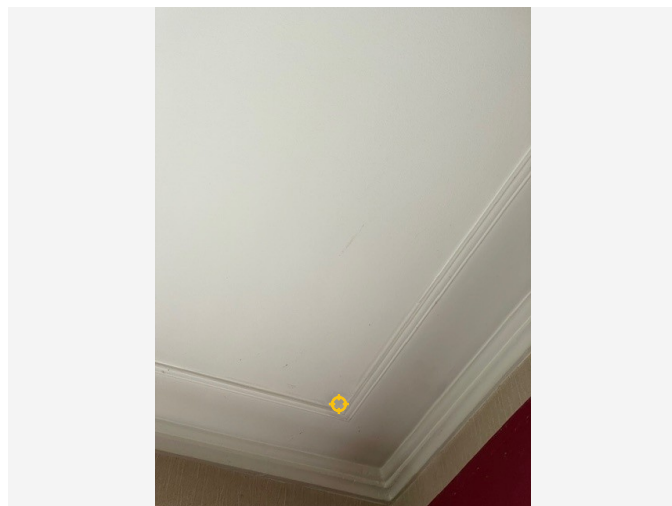
Fiche 7: Pleisterwerk plafond

Geen asbest

| # | Type | Referentie | Resultaat |
|---|---|---|---|
| 7.1 | Mengmonster | MM02 | Geen asbest |

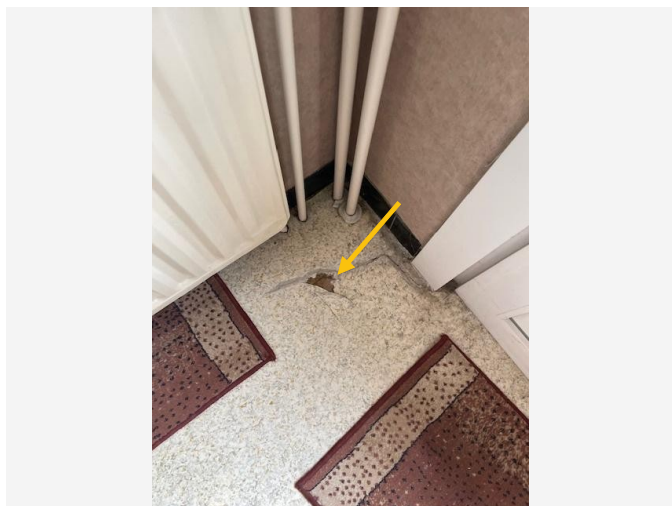
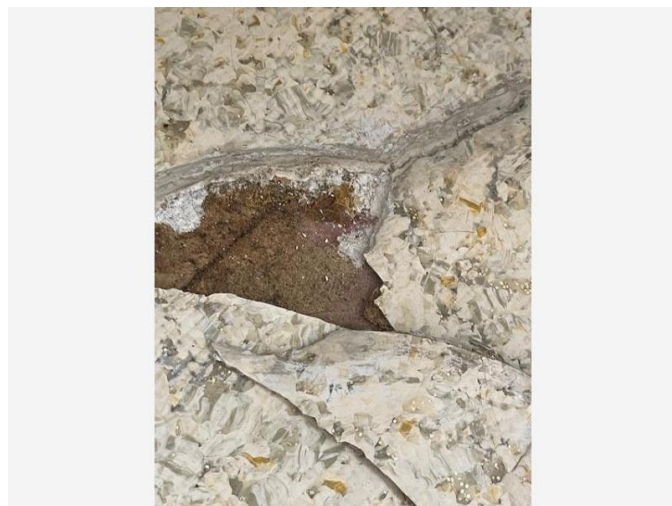
Geen asbest

| # | Type | Referentie | Resultaat |
|---|---|---|---|
| 8.1 | Puntmonster | MM07 | Geen asbest |

| Beschrijving | Vinyl |

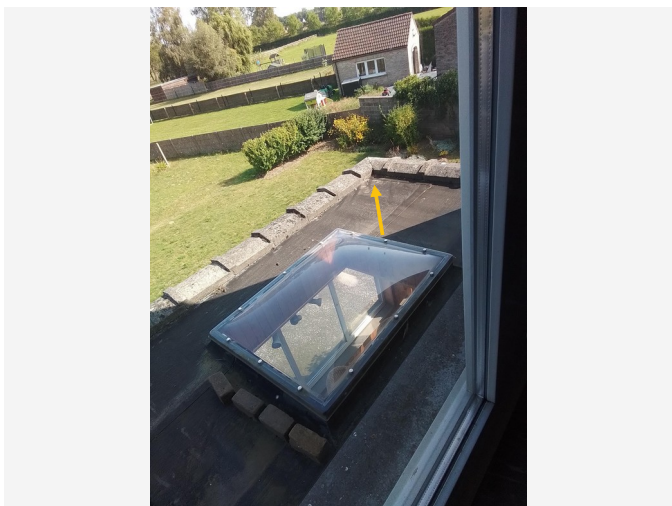
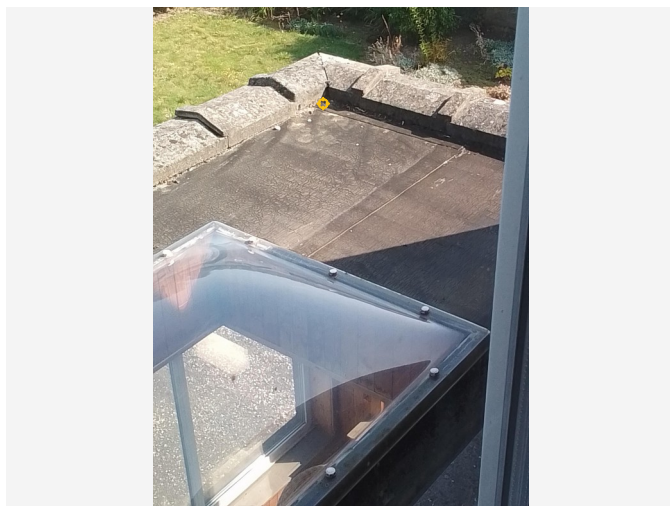
Geen asbest

| # | Type | Referentie | Resultaat |
|---|---|---|---|
| 9.1 | Puntmonster | MM06 | Geen asbest |

| Beschrijving | Roofing |
