Asbestinventarisatetest

Geraardsbergsesteenweg 279, 9404 Ninove

Attestnummer : 20241008-000137.000

Uitgegeven op : 08.10.2024

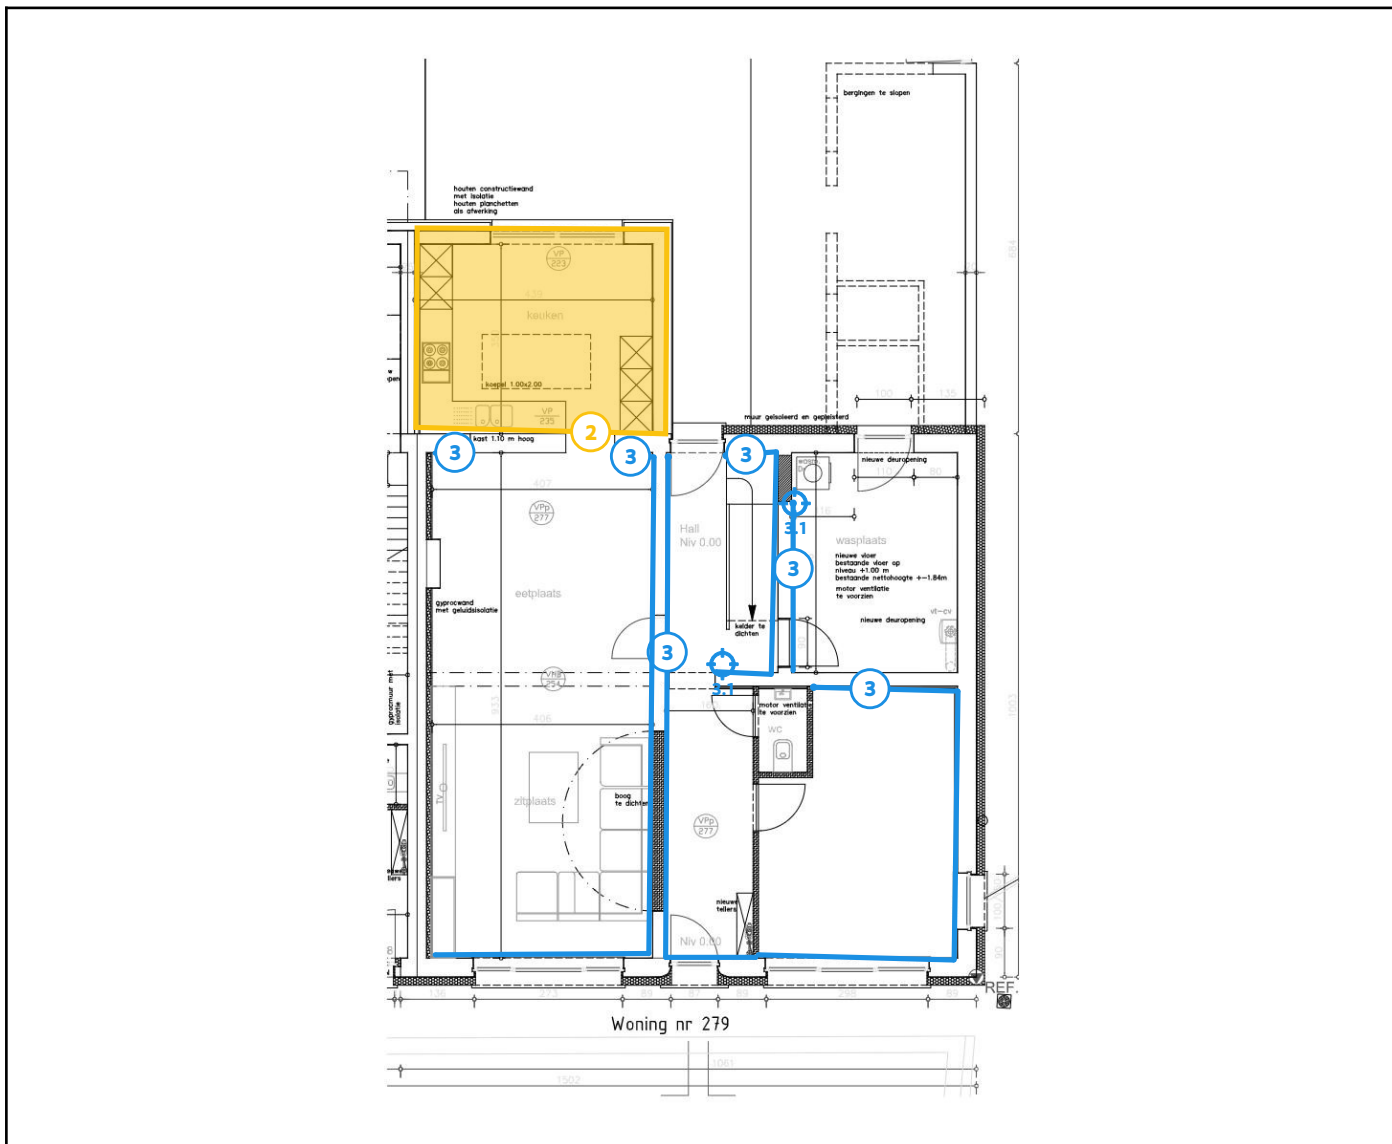
Plan 1.1: ninove aspelare geraardsbergsesteenweg grondplan 1

Beschrijving	Type	Actie
2. Uitbouw	Uitsluiting	-
3. Pleisterwerk muren	Geen asbest	-
3.1 Code: MM-1	Mengmonster	-

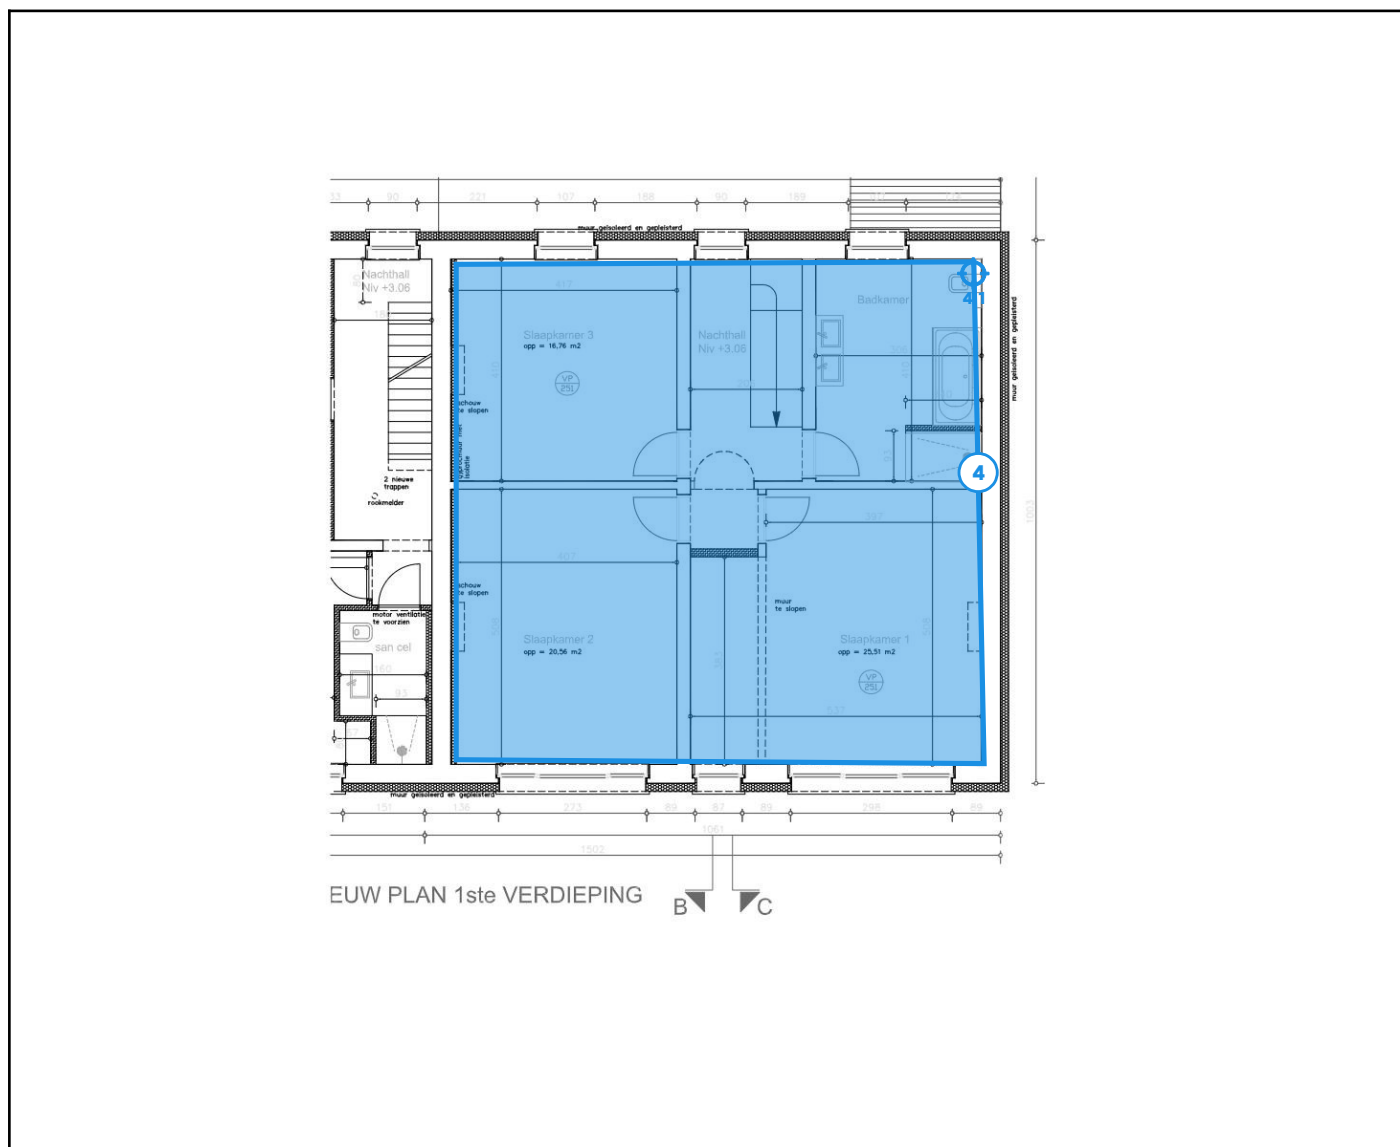
Plan 1.2: ninove aspelare geraardsbergsesteenweg verdieping

Beschrijving	Type	Actie
4. Pleisterwerk plafond	Geen asbest	-
4.1 Code: MM-2	Mengmonster	-

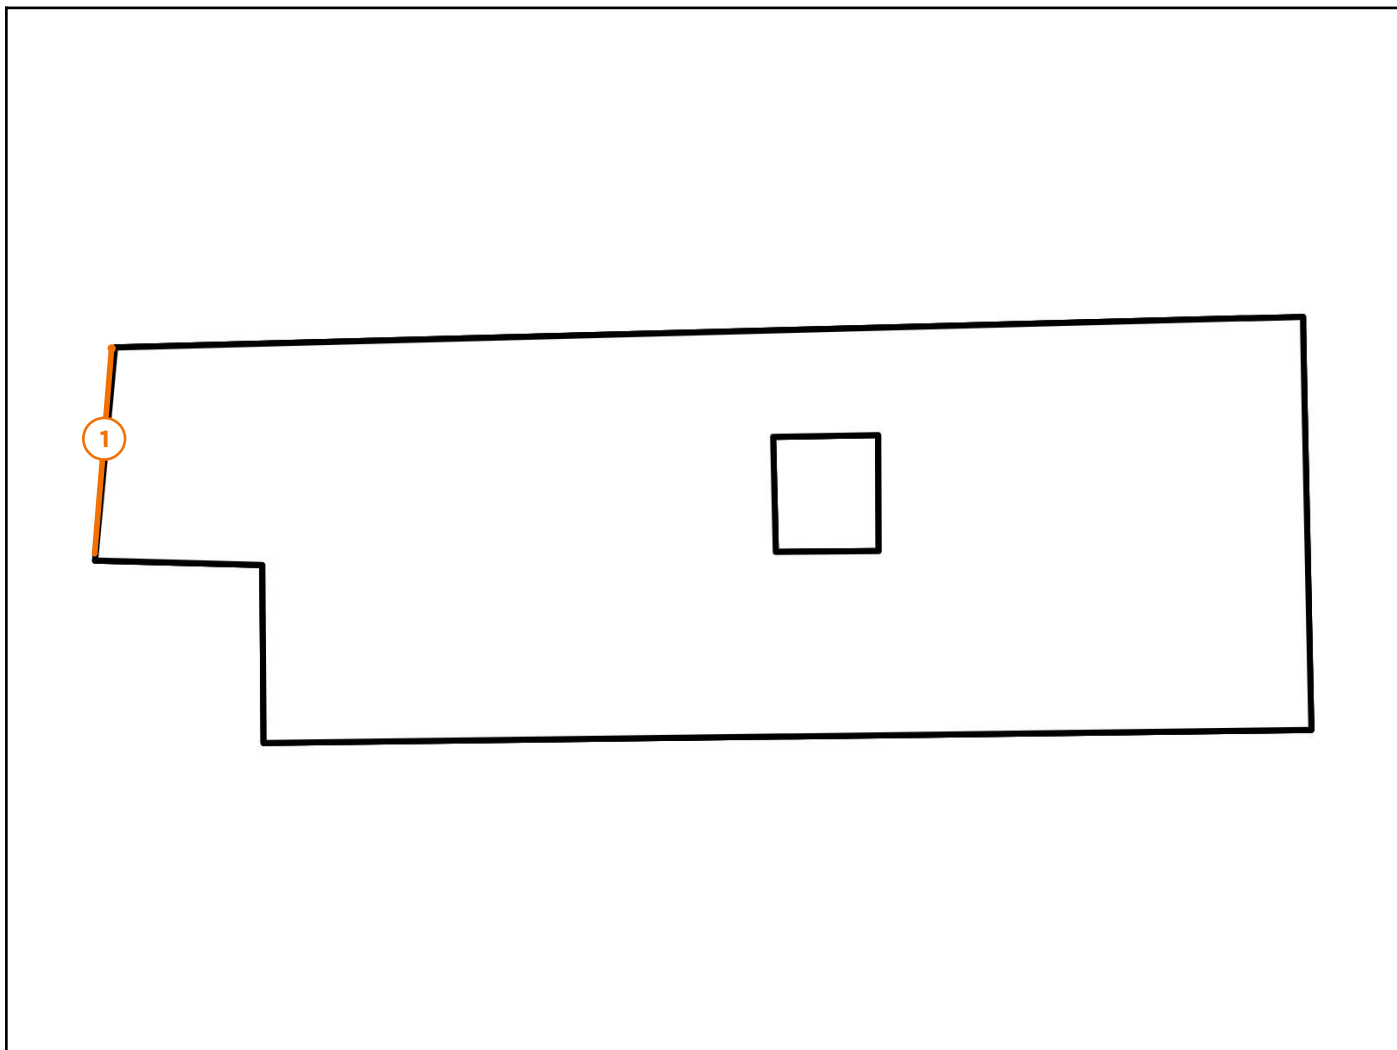
Plan 1.4: Hoofdgebouw plan

Beschrijving	Type	Actie
1. Deksteen tuinmuur	Asbestmateriaal	Verwijderen

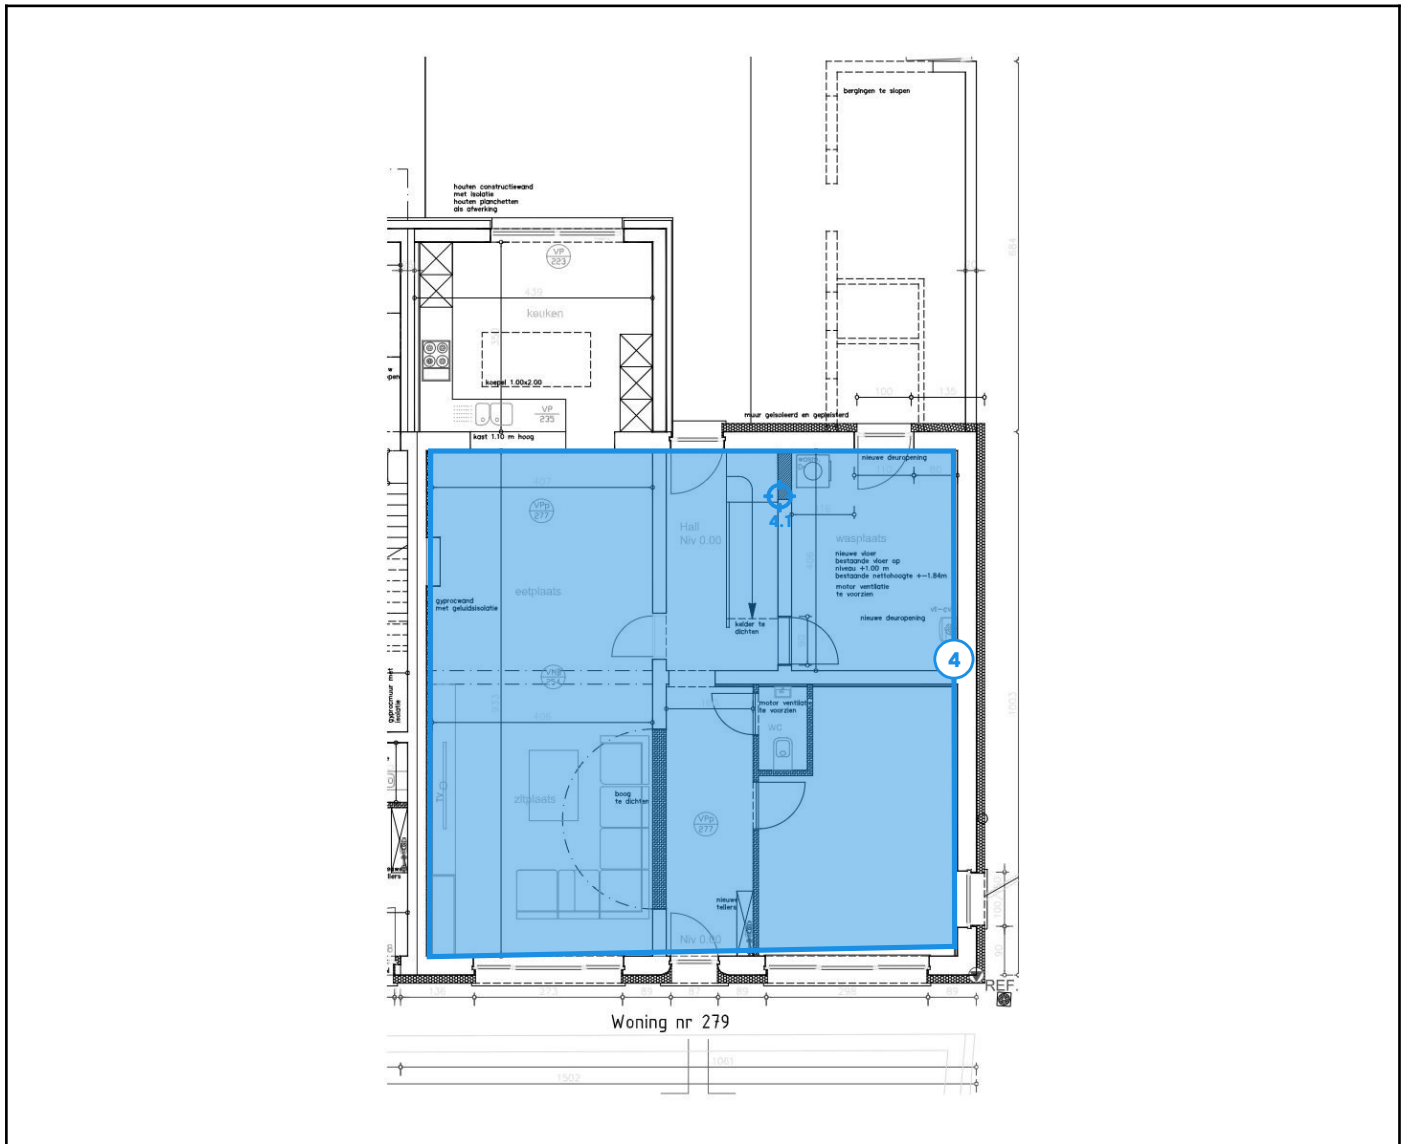
Plan 1.5: ninove aspelare geraardsbergsesteenweg grondplan 1

Beschrijving	Type	Actie
4. Pleisterwerk plafond	Geen asbest	-
4.1 Code: MM-2	Mengmonster	-

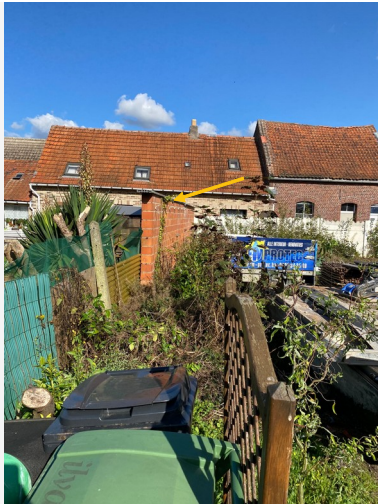
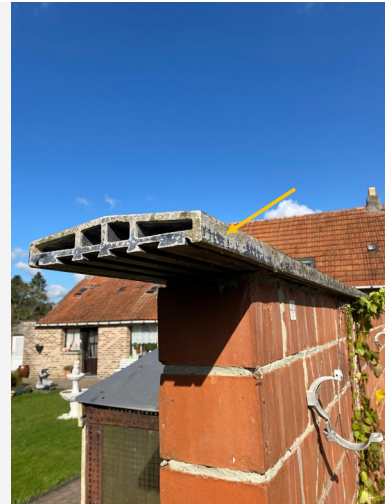
Het asbestmateriaal valt onder de mijlpaal van 2040.

Eindbeoordeling materiaalrisico	Verhoogd materiaalrisico en/of verhoogde kans op vezelvrijgave
---------------------------------	--

Gebondenheid	Categorie 1: hechtgebonden in oorsprong
Asbestsoort (vezeltype)	Crocidoliet aanwezig
Asbestconcentratie	Laag (< 50%)
Afschermingsgraad van het gehele materiaal	Geheel of deels vrij aan de buitenlucht
Toestand van het materiaal	Matig beschadigd, matig verweerd

Beschrijving	Deksteen tuinmuur
Omgeving	Buiten
Primaire drager	Wand vrijstaand (scheidingsmuur, ...)
Asbestmateriaal	Deksteen, muurkap - Hol
Bindmiddel van asbestmateriaal	Cement
Gebondenheid op basis van bindmiddel	Hecht
Hoeveelheid (oppervlakte - dikte - aantal)	• 2,40 m ² - 4,00 cm - 1 stuk
Totaal volume	0,096 m ³
Eenvoudig bereikbaar	Ja
Bevestigingswijze	• Verlijmd, ingegoten, versmeerd
Identificatiemethode	Vaststelling zonder monsternamen
Destructieve handeling voor identificatie	Nee

Verwijderen

- Zorg voor een veilig beheer. Vermijd het beschadigen van het asbestmateriaal. Controleer de toestand jaarlijks op wijzigingen.
- Verwijder dit asbestmateriaal zo snel mogelijk. Volg de toestand goed op.
- Voer bijkomende staalname(s) uit.

- Eenvoudige handelingen: mag via doe-het-zelf of door werknemer(s) met opleidingsattest eenvoudige handelingen
- Voor meer info betreffende het veilig verwijderen van asbesthoudende materialen zie:

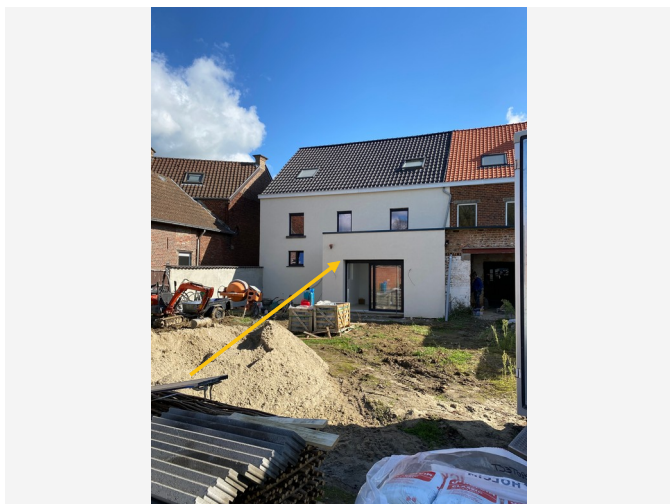
Situeringfoto

Uitgesloten van inspectie

Bouwjaar: 2024

Constructies gebouwd vanaf 2001 moeten niet onderzocht worden

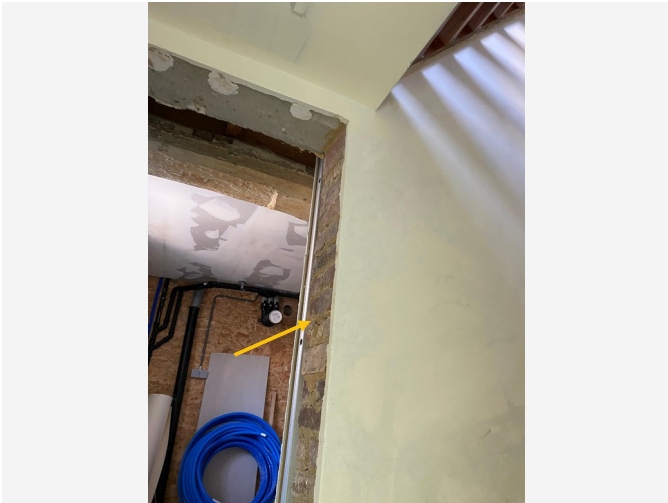
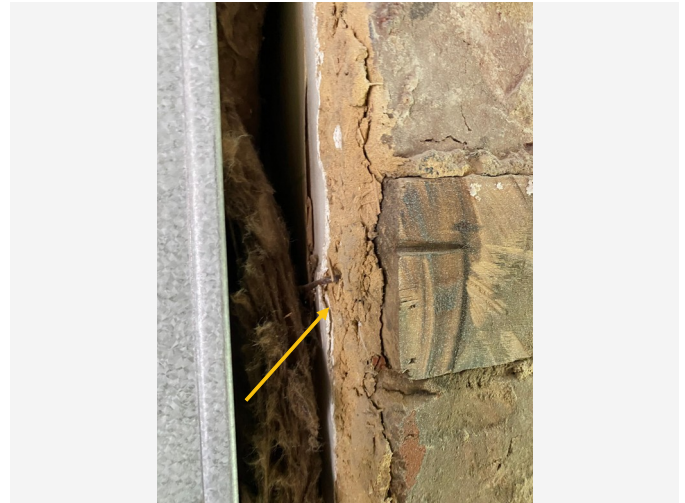
Geen asbest

#	Type	Referentie	Resultaat
3.1	Mengmonster	MM-1	Geen asbest

Beschrijving	Pleisterwerk muren
Omgeving	Binnen
Primaire drager	Binnenwand
Bindmiddel van materiaal	Gips - kalk
Gebondenheid op basis van bindmiddel	Niet-hechtgebonden
Hoeveelheid (oppervlakte - dikte - aantal)	• 200,00 m ² - 1,00 cm - 1 stuk
Totaal volume	2,00 m ³
Identificatiemethode	Vaststelling met monsternamen
Destructieve handeling voor identificatie	Nee

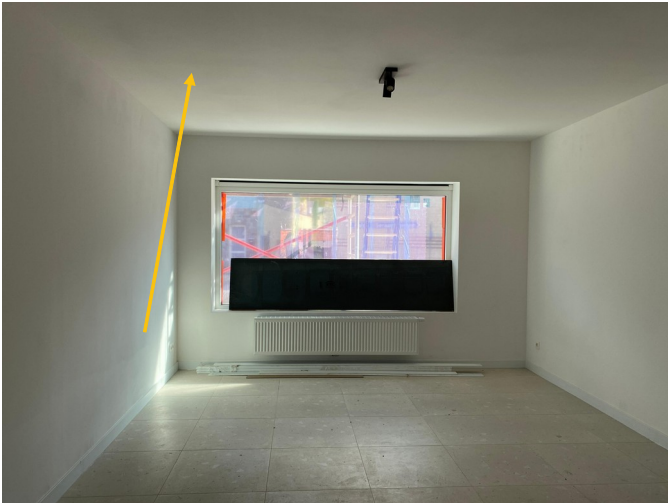
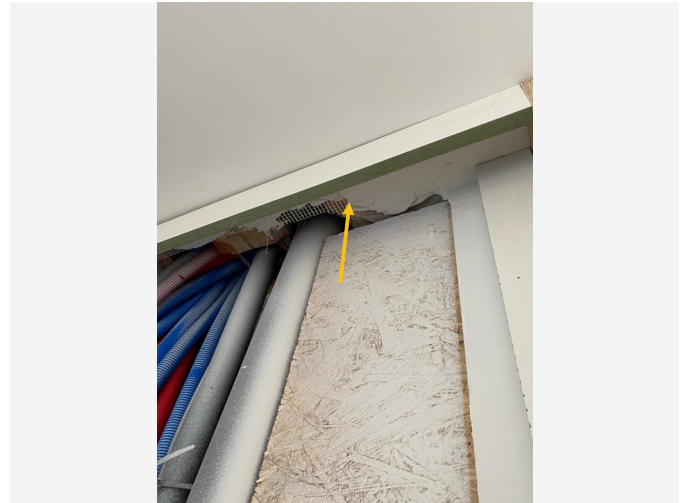
Fiche 4: Pleisterwerk plafond

Geen asbest

#	Type	Referentie	Resultaat
4.1	Mengmonster	MM-2	Geen asbest

Beschrijving	Pleisterwerk plafond
Omgeving	Binnen
Primaire drager	Plafond
Bindmiddel van materiaal	Gips - kalk
Gebondenheid op basis van bindmiddel	Niet-hechtgebonden
Hoeveelheid (oppervlakte - dikte - aantal)	• 234,10 m ² - 1,00 cm - 1 stuk
Totaal volume	2,341 m ³
Identificatiemethode	Vaststelling met monsternamen
Destructieve handeling voor identificatie	Nee
