Asbestinventarisatetest

J. Wielemansstraat 18, 1652 Beersel

Attestnummer : 20241007-000001.000

Niet-asbestveilig

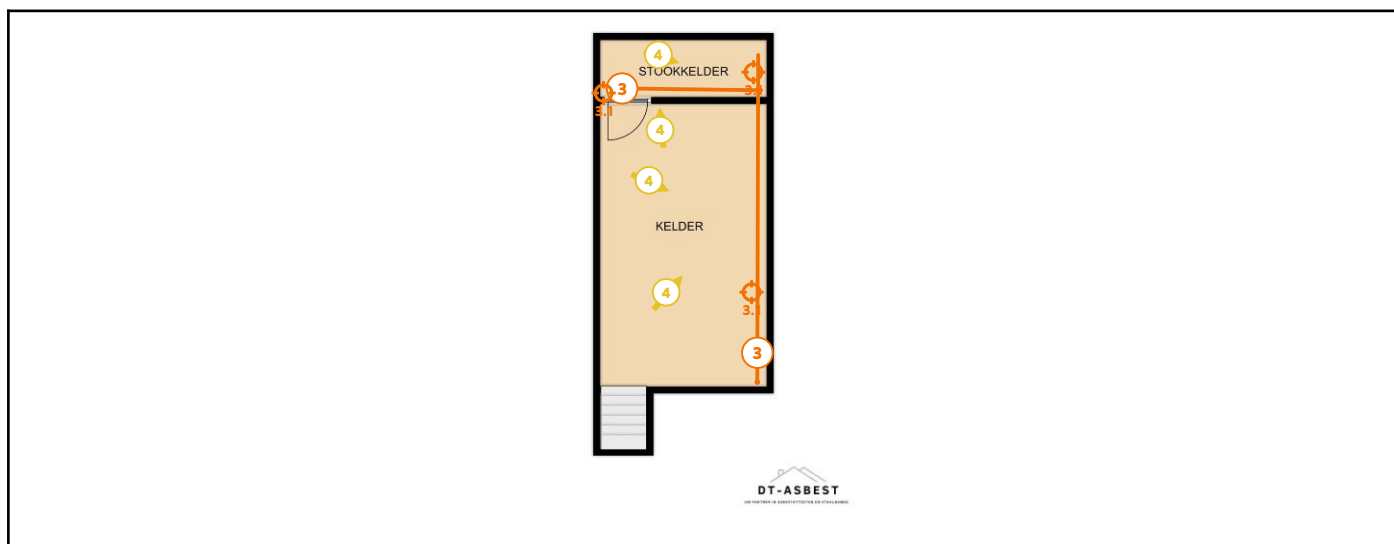
Plan 1.1: Plan kelder

Beschrijving	Type	Actie
3. Leidingisolatie verwarmingsbuizen	Asbestmateriaal	Verwijderen
3.1 Code: MM01	Mengmonster	-
4. Bakeliet schakelmateriaal	Asbestmateriaal	Zorgvuldig beheren

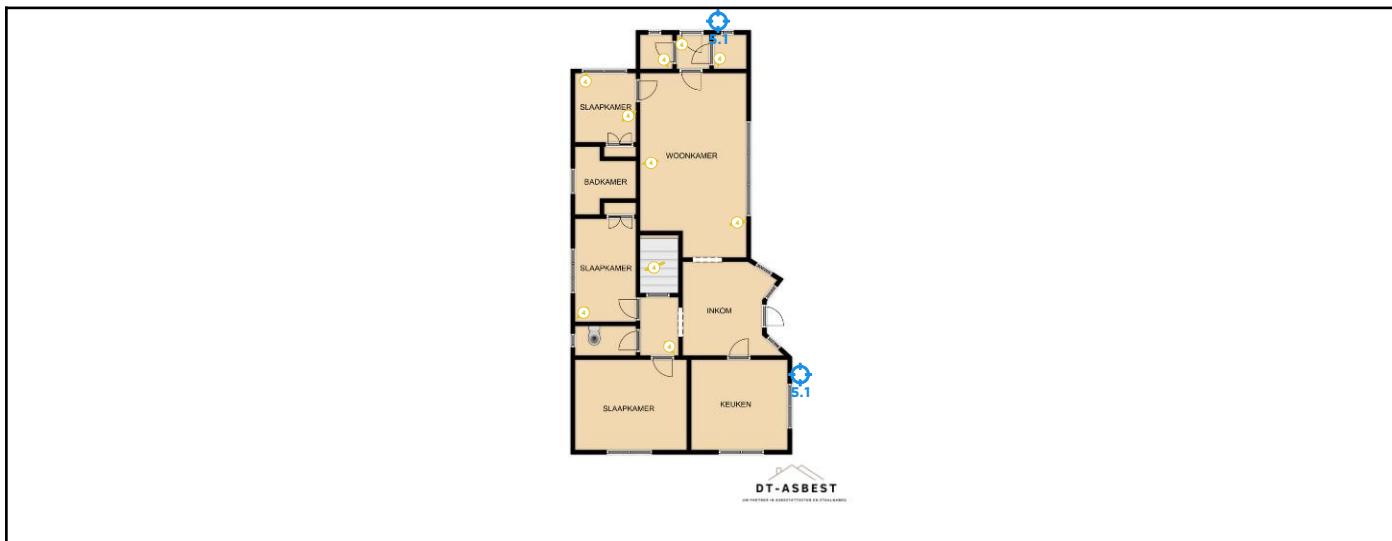
Plan 1.2: Plan glv

Beschrijving	Type	Actie
4. Bakeliet schakelmateriaal	Asbestmateriaal	Zorgvuldig beheren
5. Gevelpleisterwerk	Geen asbest	-
5.1 Code: MM02	Mengmonster	-

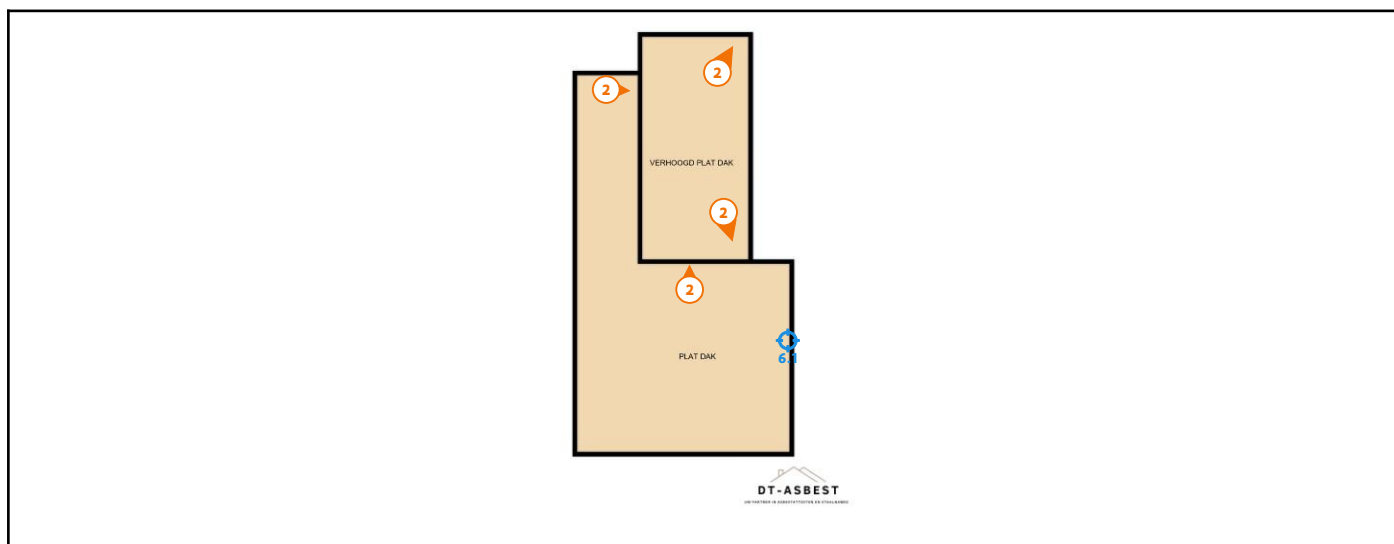
Plan 1.3: Plan dak

Beschrijving	Type	Actie
2. Asbestbuis	Asbestmateriaal	Verwijderen
6. Roofing	Geen asbest	-
6.1 Code: PM01	Puntmonster	-

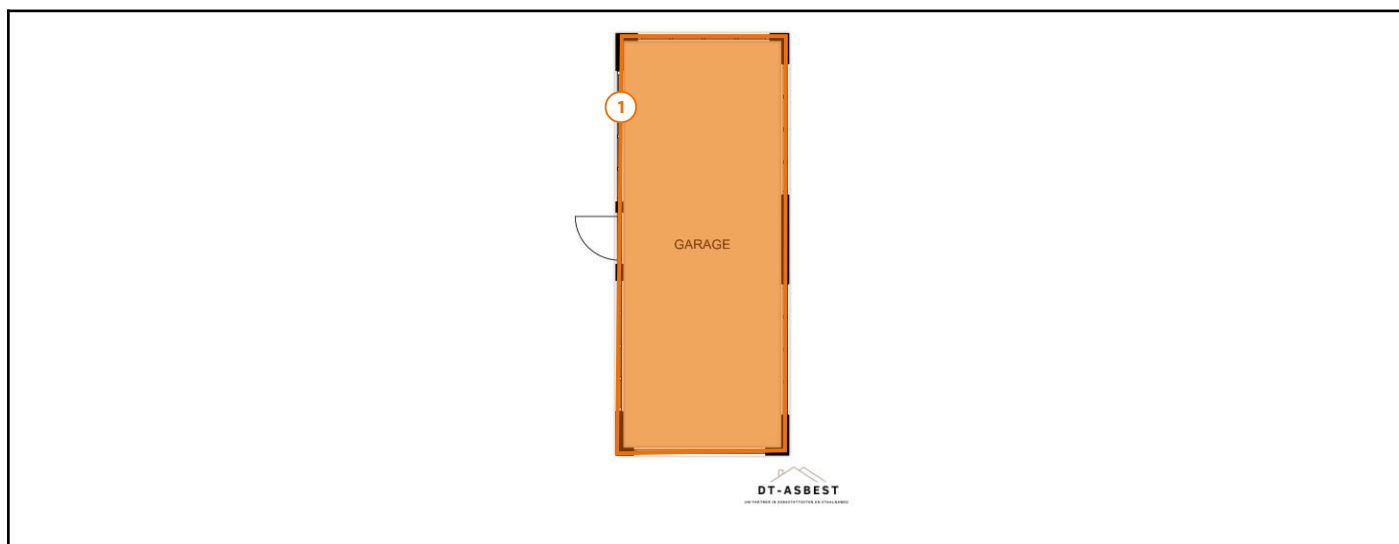
Plan 2.1: Plan garage

Beschrijving	Type	Actie
1. Golfplaten op garage	Asbestmateriaal	Verwijderen

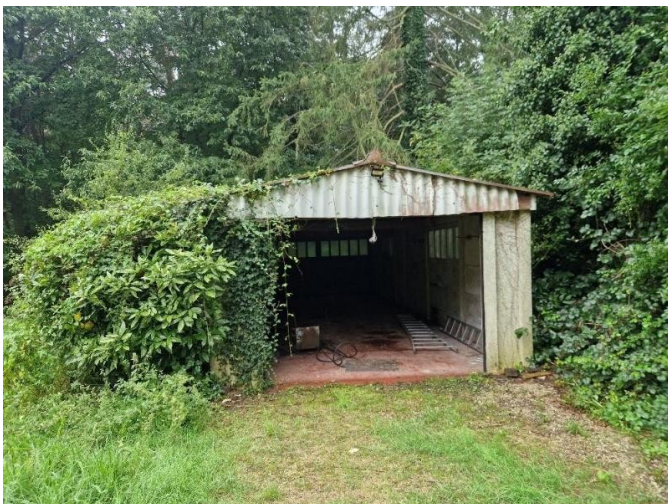
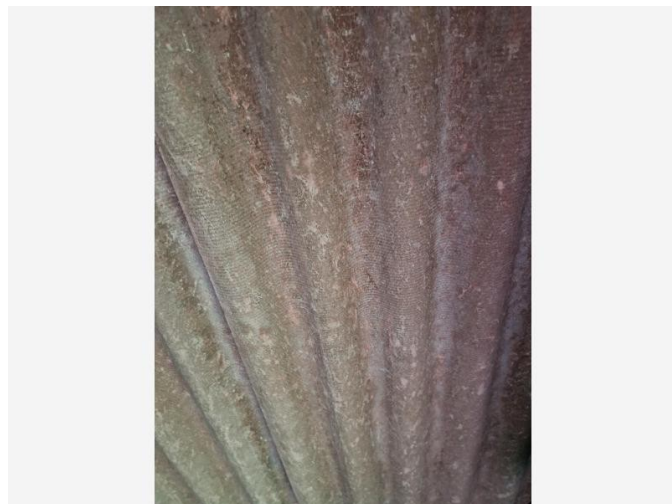
Het asbestmateriaal valt onder de mijlpaal van 2034.

Eindbeoordeling materiaalrisico	Verhoogd materiaalrisico en/of verhoogde kans op vezelvrijgave
---------------------------------	--

Gebondenheid	Categorie 1: hechtgebonden in oorsprong
Asbestsoort (vezeltype)	Crocidoliet aanwezig
Asbestconcentratie	Laag (< 50%)
Afschermingsgraad van het gehele materiaal	Geheel of deels vrij aan de buitenlucht
Toestand van het materiaal	Matig beschadigd, matig verweerd

Beschrijving	Golfplaten op garage
Omgeving	Grenst aan binnen- en buitenlucht
Primaire drager	Schuin dak
Asbestmateriaal	Dak- en gevelbekleding - Golfplaat
Bindmiddel van asbestmateriaal	Cement
Gebondenheid op basis van bindmiddel	Hecht
Hoeveelheid (oppervlakte - aantal)	<ul style="list-style-type: none">• 40,00 m² - 1 stuk
Totale oppervlakte	40,00 m ²
Eenvoudig bereikbaar	Ja
Bevestigingswijze	<ul style="list-style-type: none">• Geschroefd
Identificatiemethode	Vaststelling zonder monsternamen
Destructieve handeling voor identificatie	Nee
Opmerking	De opgegeven hoeveelheid is bij benadering.

Verwijderen

- Zorg voor een veilig beheer en verwijder dit asbestmateriaal wanneer het bij werken eenvoudig bereikbaar wordt. Controleer de toestand jaarlijks op wijzigingen.
- Hemelwater dat afspoelt van asbestcement daken of gevels kan asbestdeeltjes bevatten. Gebruik het enkel voor gesloten circuits (bv. spoelen toiletten). Reinig na het vervangen van het dak of de gevel de dakgoten en regenwaterput of -ton om asbesthoudend sediment of slib te verwijderen

- Eenvoudige handelingen: mag via doe-het-zelf of door werknemer(s) met opleidingsattest eenvoudige handelingen
Deze toepassing kan een doe-het-zelf verwijderen indien dit op een veilige en correcte manier gebeurt. Gezien de gevaren van asbest, is het aangeraden (indien u niet vertrouwd bent met de verwijdering van asbesthoudende materialen) om hiervoor een gespecialiseerde firma in te schakelen.

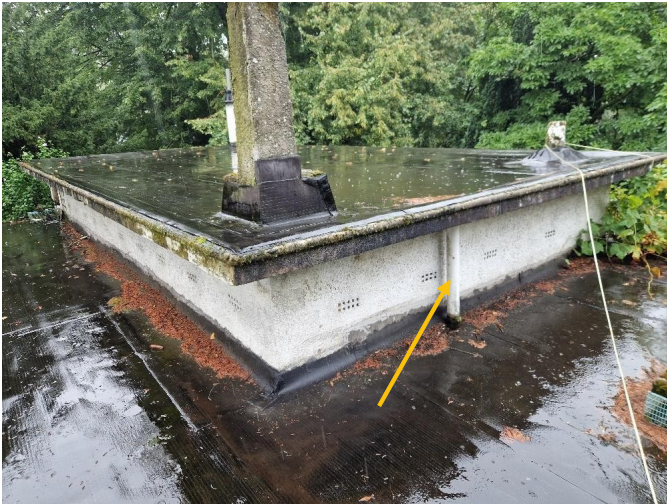
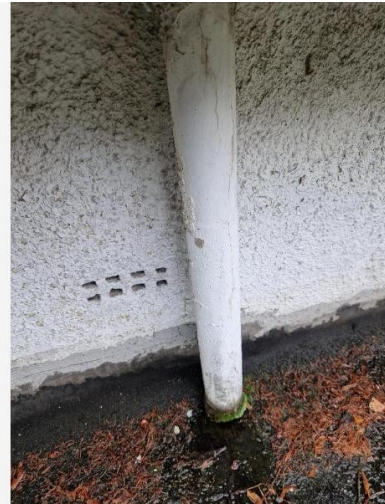
Het asbestmateriaal valt onder de mijlpaal van 2040.

Eindbeoordeling materiaalrisico	Verhoogd materiaalrisico en/of verhoogde kans op vezelvrijgave
---------------------------------	--

Gebondenheid	Categorie 1: hechtgebonden in oorsprong
Asbestsoort (vezeltype)	Crocidoliet aanwezig
Asbestconcentratie	Laag (< 50%)
Afschermingsgraad van het gehele materiaal	Geheel of deels vrij aan de buitenlucht
Toestand van het materiaal	Matig beschadigd, matig verweerd

Beschrijving	Asbestbuis
Omgeving	Buiten
Primaire drager	Infrastructuur hemelwater (opvang en afvoer)
Asbestmateriaal	Buis, koker, leiding, pijp, doorvoer
Bindmiddel van asbestmateriaal	Cement
Gebondenheid op basis van bindmiddel	Hecht
Hoeveelheid (lengte - omtrek - dikte - aantal)	<ul style="list-style-type: none">• 1,00 m - 20,00 cm - 1,00 cm - 1 stuk
Totaal volume	0,002 m ³
Eenvoudig bereikbaar	Ja
Bevestigingswijze	<ul style="list-style-type: none">• Verlijmd, ingegoten, versmeerd
Identificatiemethode	Vaststelling zonder monstername
Destructieve handeling voor identificatie	Nee
Opmerking	De opgegeven hoeveelheid is bij benadering.

Verwijderen

- Zorg voor een veilig beheer en verwijder dit asbestmateriaal wanneer het bij werken eenvoudig bereikbaar wordt. Controleer de toestand jaarlijks op wijzigingen.
- Hemelwater dat afspoelt van asbestcement daken of gevels kan asbestdeeltjes bevatten. Gebruik het enkel voor gesloten circuits (bv. spoelen toiletten). Reinig na het vervangen van het dak of de gevel de dakgoten en regenwaterput of -ton om asbesthoudend sediment of slib te verwijderen

- Eenvoudige handelingen: mag via doe-het-zelf of door werknemer(s) met opleidingsattest eenvoudige handelingen
Deze toepassing kan een doe-het-zelver verwijderen indien dit op een veilige en correcte manier gebeurt. Gezien de gevaren van asbest, is het aangeraden (indien u niet vertrouwd bent met de verwijdering van asbesthoudende materialen) om hiervoor een gespecialiseerde firma in te schakelen.

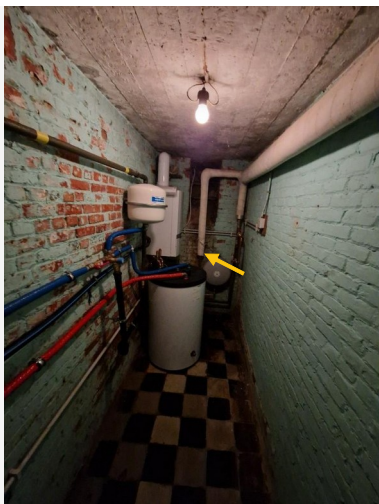
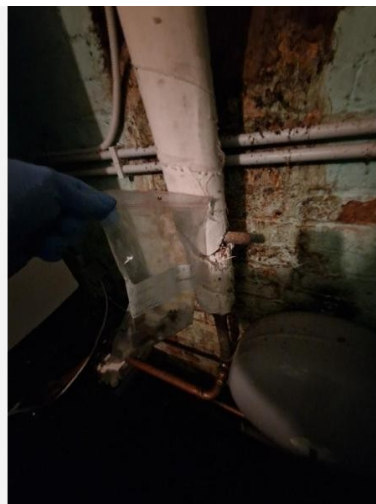
Het asbestmateriaal valt onder de mijlpaal van 2034.

Eindbeoordeling materiaalrisico	Verhoogd materiaalrisico en/of verhoogde kans op vezelvrijgave
---------------------------------	--

Gebondenheid	Categorie 2: niet-hechtgebonden met matrix
Asbestsoort (vezeltype)	Amfibool aanwezig, uitgezonderd crocidoliet
Asbestconcentratie	Laag (< 50%)
Afschermingsgraad van het gehele materiaal	Geheel of deels (ook) vrij aan binnenluchtstromen
Toestand van het materiaal	Licht beschadigd, licht verweerd. Intact calciumsilicaatmateriaal of categorie III 'gebondenheid'

#	Type	Referentie	Resultaat
3.1	Mengmonster	MM01	Amosiet, Chrysotiel

Beschrijving	Leidingisolatie verwarmingsbuizen
Omgeving	Binnen
Primaire drager	HVAC infrastructuur en uitrusting
Asbestmateriaal	In-situ afwerkingslagen - Thermische isolatie
Bindmiddel van asbestmateriaal	Gips - kalk
Gebondenheid op basis van bindmiddel	Niet-hechtgebonden
Hoeveelheid (lengte - omtrek - dikte - aantal)	<ul style="list-style-type: none">• 10,00 m - 20,00 cm - 1,00 cm - 1 stuk
Totaal volume	0,02 m ³
Eenvoudig bereikbaar	Ja
Bevestigingswijze	<ul style="list-style-type: none">• Verlijmd, ingegoten, versmeerd
Identificatiemethode	Vaststelling met monsternamen
Destructieve handeling voor identificatie	Nee
Opmerking	De opgegeven hoeveelheid is bij benadering.

[Verwijderen](#)

- Scherm in afwachting van verwijdering het asbestmateriaal af van luchtstromingen en verstoring: bijvoorbeeld door het te verpakken, te fixeren, af te dekken, signalisatie - afbakening aan te brengen, ...
- Verwijder dit asbestmateriaal zo snel mogelijk. Volg de toestand goed op.

- Hermetische zone (erkend asbestverwijderaar)
Deze asbesttoepassing dient verwijderd te worden door een erkende firma welke niet-hechtgebonden asbest mag verwijderen.

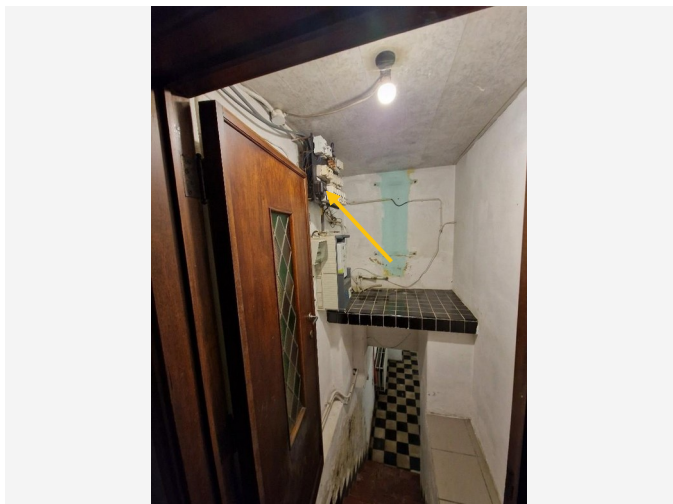
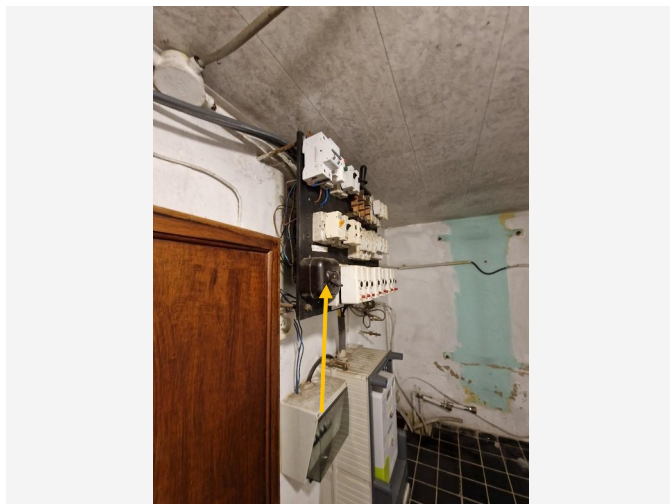
Het asbestmateriaal valt onder de mijlpaal van 2040.

Eindbeoordeling materiaalrisico	Laag materiaalrisico en/of verlaagde kans op vezelvrijgave
---------------------------------	--

Gebondenheid	Categorie 1: hechtgebonden in oorsprong
Asbestsoort (vezeltype)	Crocidoliet aanwezig
Asbestconcentratie	Laag (< 50%)
Afschermingsgraad van het gehele materiaal	Geheel of deels (ook) vrij aan de binnenlucht
Toestand van het materiaal	Onbeschadigd, niet verweerd

Beschrijving	Bakeliet schakelmateriaal
Omgeving	Binnen
Primaire drager	Communicatie en elektrische infrastructuur en uitrusting
Asbestmateriaal	Plaat, paneel, tablet - Type Bakeliet
Bindmiddel van asbestmateriaal	Kunststof of -hars
Gebondenheid op basis van bindmiddel	Hecht
Hoeveelheid (oppervlakte - dikte - aantal)	• 1,00 m ² - 1,00 cm - 1 stuk
Totaal volume	0,01 m ³
Eenvoudig bereikbaar	Ja
Bevestigingswijze	• Geschroefd
Identificatiemethode	Vaststelling zonder monstername
Destructieve handeling voor identificatie	Nee
Opmerking	De opgegeven hoeveelheid is bij benadering.

Zorgvuldig beheren

- Zorg voor een veilig beheer en verwijder dit asbestmateriaal wanneer het bij werken eenvoudig bereikbaar wordt. Controleer de toestand jaarlijks op wijzigingen.

- Eenvoudige handelingen: mag via doe-het-zelf of door werknemer(s) met opleidingsattest eenvoudige handelingen
Deze toepassing kan een doe-het-zelver verwijderen indien dit op een veilige en correcte manier gebeurt. Gezien de gevaren van asbest, is het aangeraden (indien u niet vertrouwd bent met de verwijdering van asbesthoudende materialen) om hiervoor een gespecialiseerde firma in te schakelen.

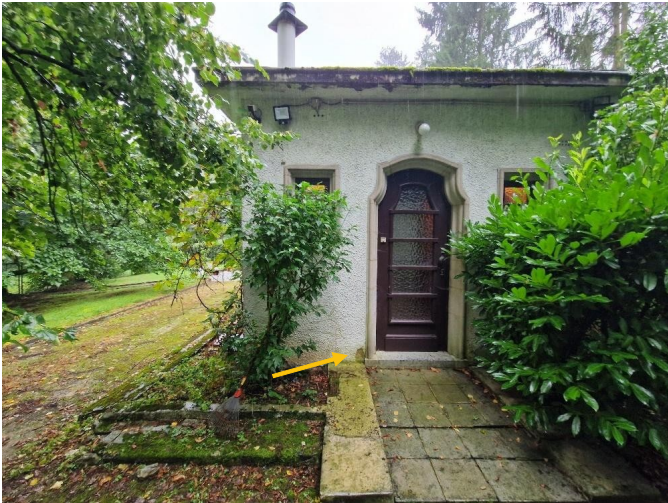
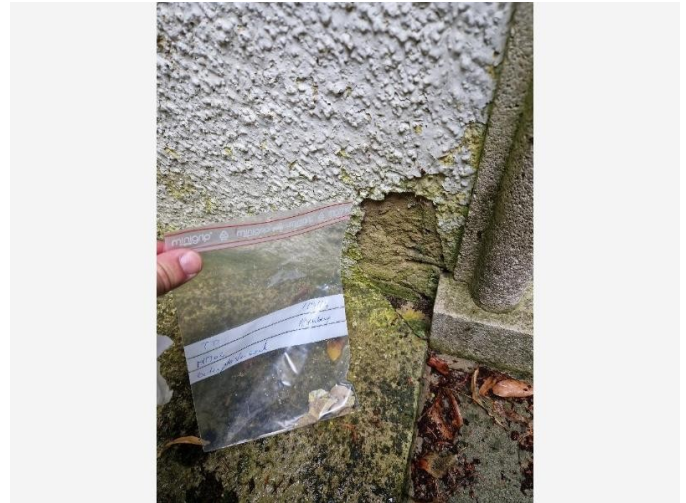
Fiche 5: Gevelpleisterwerk

Geen asbest

#	Type	Referentie	Resultaat
5.1	Mengmonster	MM02	Geen asbest

Beschrijving	Gevelpleisterwerk
Omgeving	Buiten
Primaire drager	Wand buitenschil
Bindmiddel van materiaal	Gips - kalk
Gebondenheid op basis van bindmiddel	Niet-hechtgebonden
Hoeveelheid (oppervlakte - dikte - aantal)	• 120,00 m ² - 1,00 cm - 1 stuk
Totaal volume	1,20 m ³
Identificatiemethode	Vaststelling met monstername
Destructieve handeling voor identificatie	Nee
Opmerking	De opgegeven hoeveelheid is bij benadering.

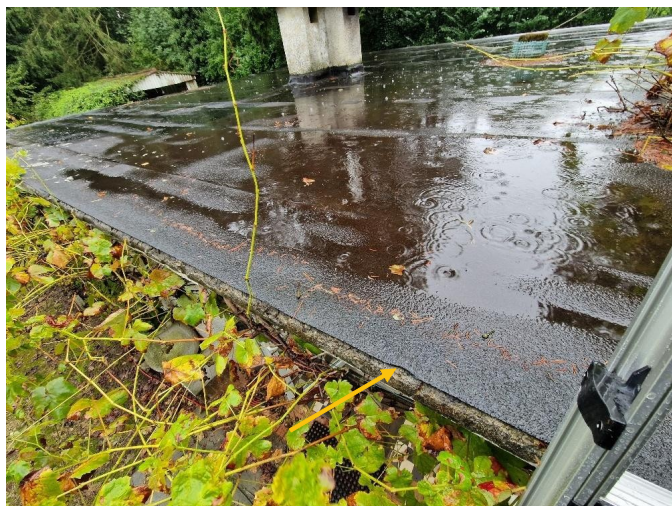
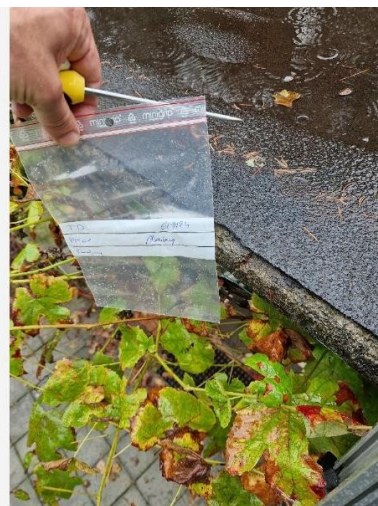
Fiche 6: Roofing

Geen asbest

#	Type	Referentie	Resultaat
6.1	Puntmonster	PM01	Geen asbest

Beschrijving	Roofing
Omgeving	Binnen
Primaire drager	Plat dak
Bindmiddel van materiaal	Bitumen (roofing, teer, asfalt)
Gebondenheid op basis van bindmiddel	Hecht
Hoeveelheid (oppervlakte - aantal)	• 100,00 m ² - 1 stuk
Totale oppervlakte	100,00 m ²
Identificatiemethode	Vaststelling met monsternamen
Destructieve handeling voor identificatie	Nee
