# Asbestinventarisatetest

Eichemstraat 62, 9400 Ninove

Attestnummer : 20241022-000320.000

Uitgegeven op : 22.10.2024

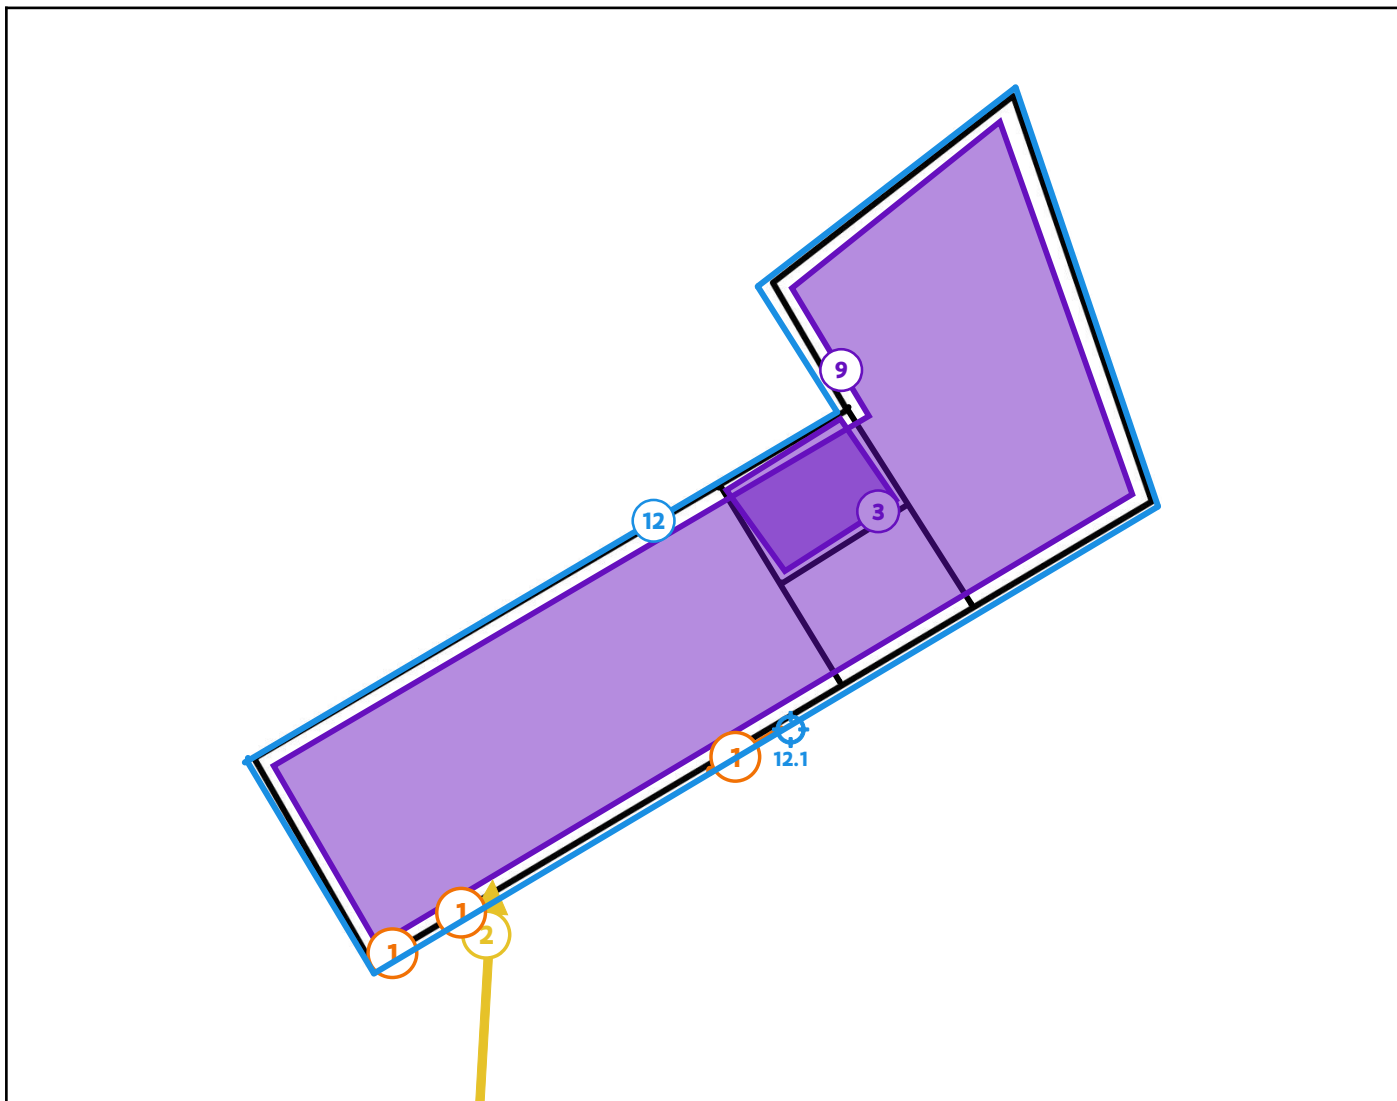
## Plan 2.1: Bijgebouw plan

Beschrijving	Type	Actie
1. Raamkit	Asbestmateriaal	Verwijderen
2. Bakeliet tellerkast en plonskasten	Asbestmateriaal	Zorgvuldig beheren
3. Materiaal in opslag	Beperking	-
9. Nieuwe roofing hangar	Advies	-
12. Kit prefab panelen	Geen asbest	-
12.1 Code: Pm04	Puntmonster	-

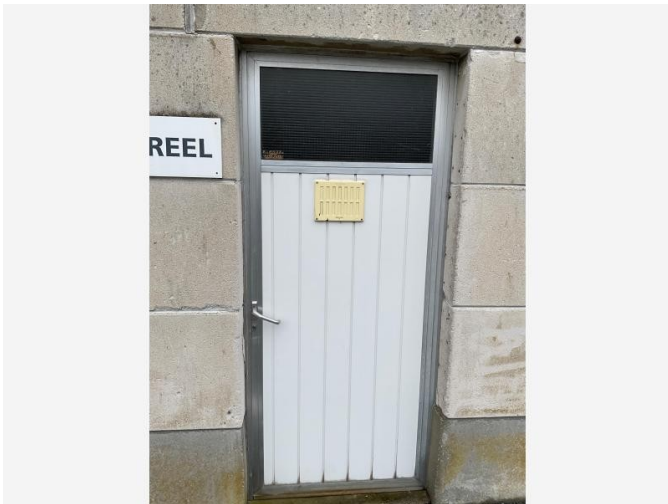
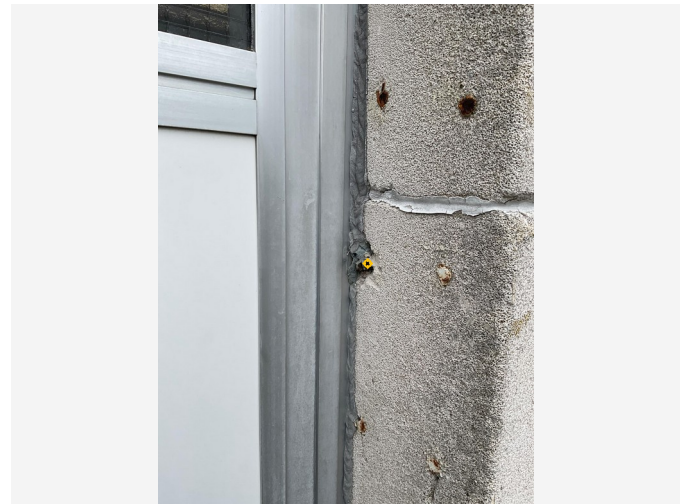
Eindbeoordeling materiaalrisico	Verhoogd materiaalrisico en/of verhoogde kans op vezelvrijgave
---------------------------------	--

Gebondenheid	Categorie 1: hechtgebonden in oorsprong
Asbestsoort (vezeltype)	Alleen chrysotiel
Asbestconcentratie	Laag (< 50%)
Afschermingsgraad van het gehele materiaal	Geheel of deels vrij aan de buitenlucht
Toestand van het materiaal	Zwaar beschadigd, zwaar verweerd

#	Type	Referentie	Resultaat
1.1	Puntmonster	Pm03	Chrysotiel

<b>Beschrijving</b>	Raamkit
<b>Omgeving</b>	Buiten
<b>Primaire drager</b>	Wandopening verticaal (raam, deur, ...)
<b>Asbestmateriaal</b>	In-situ afwerkingslagen - Pasta, stopverf, voegsel, stopsel, vulsel, mastiek, katten, ...
<b>Bindmiddel van asbestmateriaal</b>	Kitten, mastiek, pasta
<b>Gebondenheid op basis van bindmiddel</b>	Hecht
<b>Hoeveelheid (gewicht - aantal)</b>	<ul style="list-style-type: none"><li>• 10,00 kg - 1 stuk</li></ul>
<b>Totaal gewicht</b>	10,00 kg
<b>Eenvoudig bereikbaar</b>	Ja
<b>Bevestigingswijze</b>	<ul style="list-style-type: none"><li>• Verlijmd, ingegoten, versmeerd</li></ul>
<b>Identificatiemethode</b>	Vaststelling met monsternamen
<b>Destructieve handeling voor identificatie</b>	Nee
<b>Opmerking</b>	Dit gewicht is een berekende schatting, er worden geen rechten verleend aan deze oppervlakten. De dikte is een schatting die voorkomt uit de monsterplaatsen en is daarom niet altijd representatief.

Verwijderen

- Zorg voor een veilig beheer. Vermijd het beschadigen van het asbestmateriaal. Controleer de toestand jaarlijks op wijzigingen.
- Zorg voor een veilig beheer en verwijder dit asbestmateriaal wanneer het bij werken eenvoudig bereikbaar wordt. Controleer de toestand jaarlijks op wijzigingen.
- Voer bijkomende staalname(s) uit.

- Eenvoudige handelingen: mag via doe-het-zelf of door werknemer(s) met opleidingsattest eenvoudige handelingen  
De raamkit is hechtgebonden en mag via doe-het-zelf verwijderd worden of door werknemers met een attest eenvoudige handelingen. Draag steeds de juiste pbm's en en dubbelverpakt afvoeren.

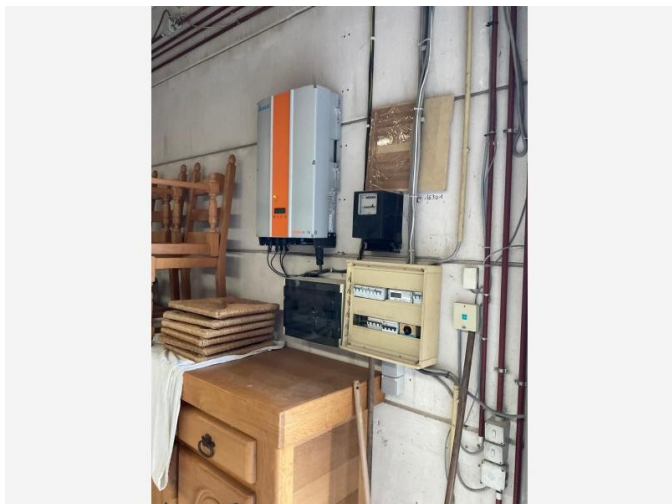
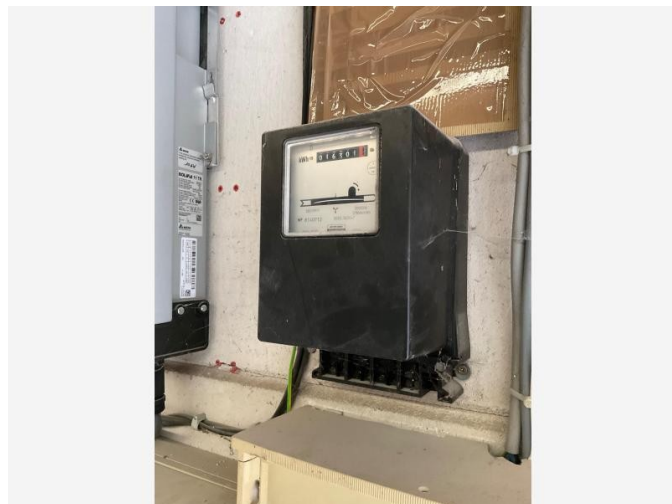
Eindbeoordeling materiaalrisico	Laag materiaalrisico en/of verlaagde kans op vezelvrijgave
---------------------------------	--

Gebondenheid	Categorie 1: hechtgebonden in oorsprong
Asbestsoort (vezeltype)	Crocidoliet aanwezig
Asbestconcentratie	Laag (< 50%)
Afschermingsgraad van het gehele materiaal	Geheel of deels (ook) vrij aan de binnenlucht
Toestand van het materiaal	Onbeschadigd, niet verweerd

Beschrijving	Bakeliet tellerkast en plonskasten
Omgeving	Binnen
Primaire drager	Communicatie en elektrische infrastructuur en uitrusting
Asbestmateriaal	Plaat, paneel, tablet - Type Bakeliet
Bindmiddel van asbestmateriaal	Kunststof of -hars
Gebondenheid op basis van bindmiddel	Hecht
Hoeveelheid (oppervlakte - dikte - aantal)	• 0,70 m <sup>2</sup> - 1,00 cm - 1 stuk
Totaal volume	0,007 m <sup>3</sup>
Eenvoudig bereikbaar	Ja
Bevestigingswijze	• Geschroefd
Identificatiemethode	Vaststelling zonder monstername
Destructieve handeling voor identificatie	Nee
Opmerking	Alle afmetingen zijn een ruwe schatting.

Zorgvuldig beheren

- Zorg voor een veilig beheer. Vermijd het beschadigen van het asbestmateriaal. Controleer de toestand jaarlijks op wijzigingen.
- Voer bijkomende staalname(s) uit.

- Eenvoudige handelingen: mag via doe-het-zelf of door werknemer(s) met opleidingsattest eenvoudige handelingen  
Bakeliet kan altijd asbest bevatten. deze armaturen kan men best voorzichtig losschroeven en dubbel verpakt afvoeren.

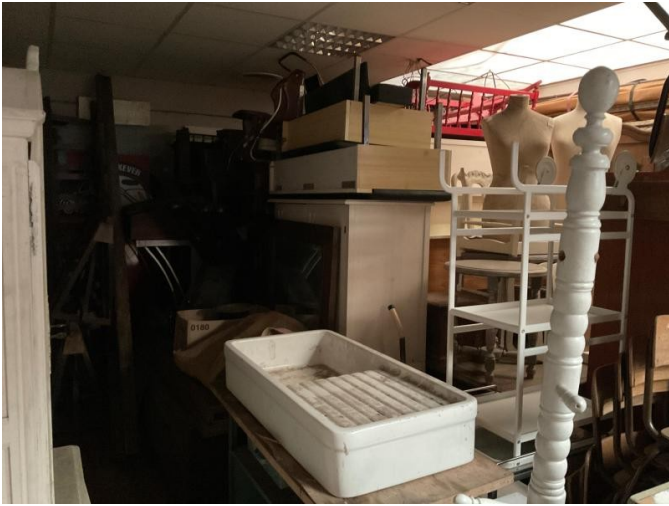
**Reden:** Materiaal in opslag

**Uitleg van de asbestdeskundige:** Door materiaal in opslag is volledige inspectie niet mogelijk

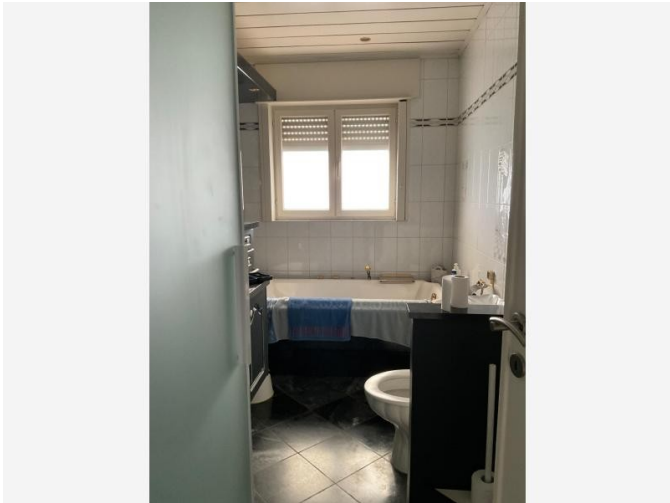
Tegels intact deskundige kan geen uitspraak doen over de lijm onderliggend.

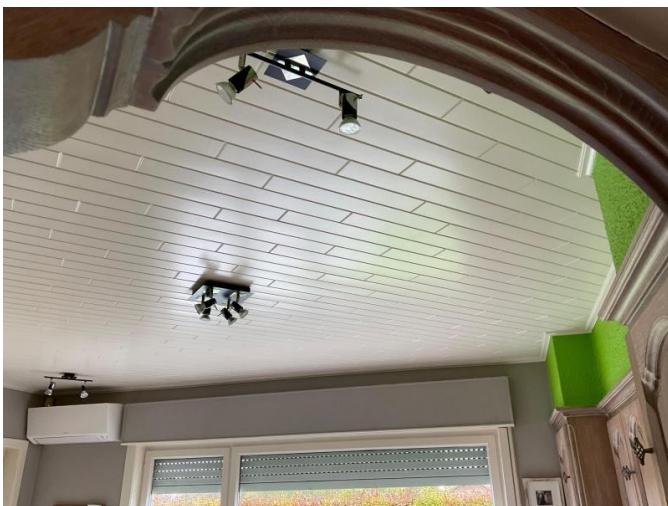
PVC/HOUT bevat nooit asbest. Deskundige kan geen uitspraak doen over onderliggende materialen.

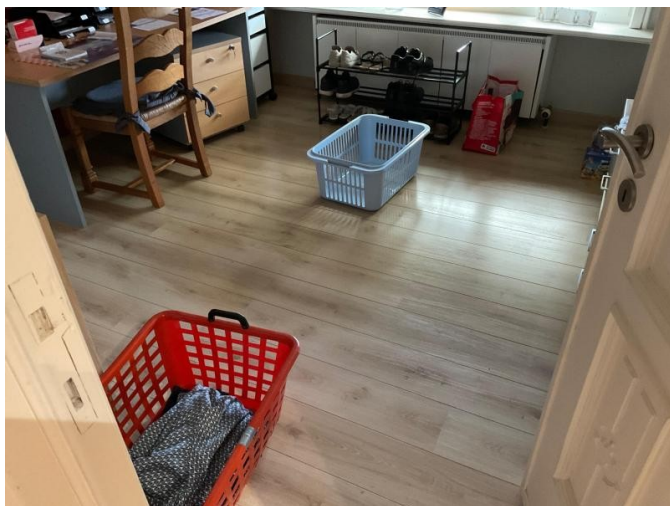
Laminaat bevat nooit asbest. deskundige kan geen uitspraak doen over onderliggende materialen.

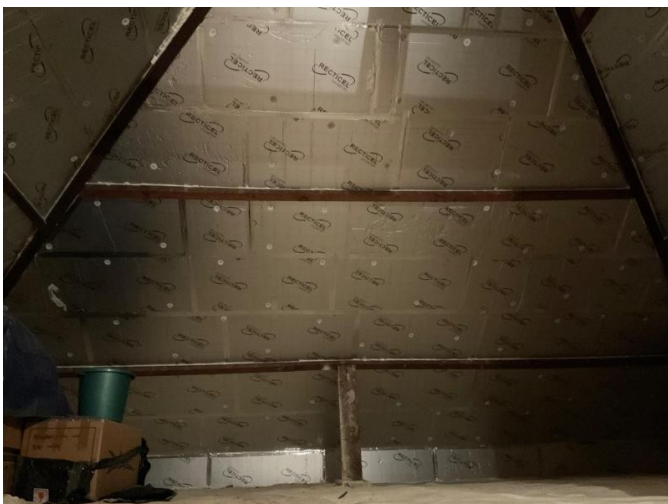
Het dak van de woning werd in 2024 volledig vernieuwd.

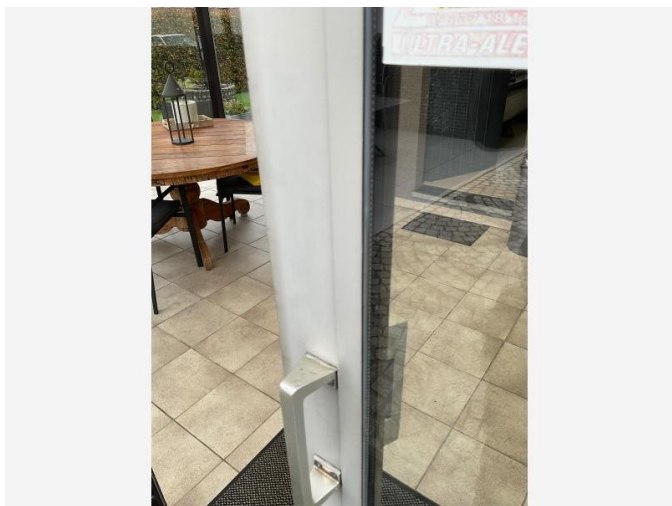
Ramen zijn van een recent bouwjaar. kit soepel en/of met rubbers.

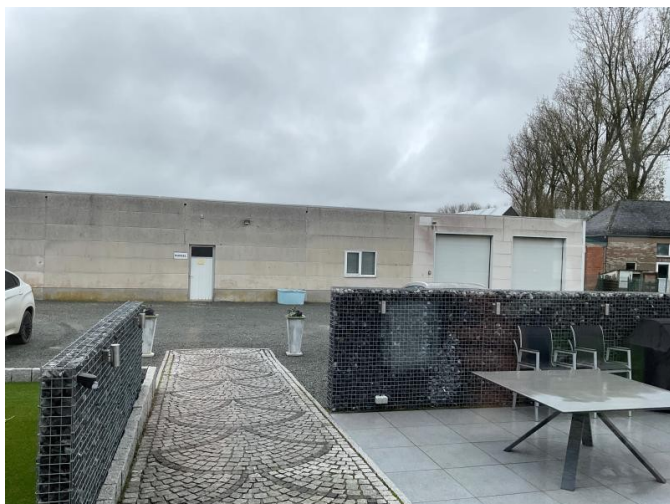
Nieuw dak sinds 2013.

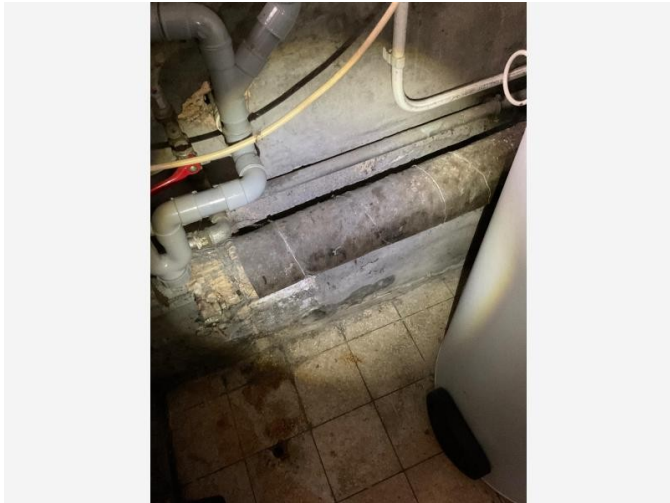
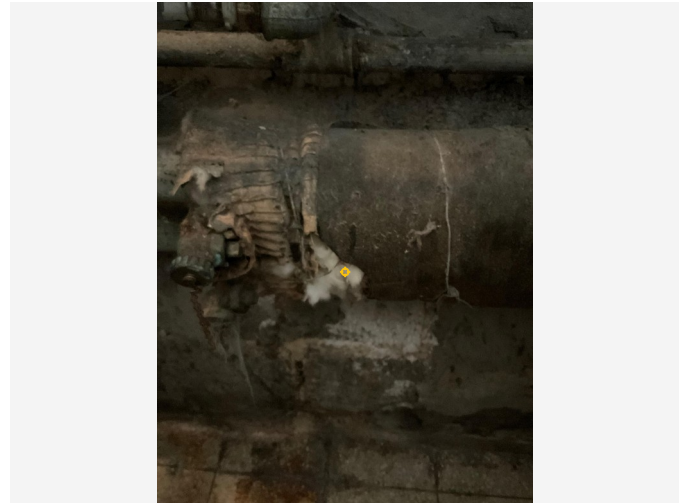
Geen asbest

#	Type	Referentie	Resultaat
10.1	Puntmonster	Pm02	Geen asbest

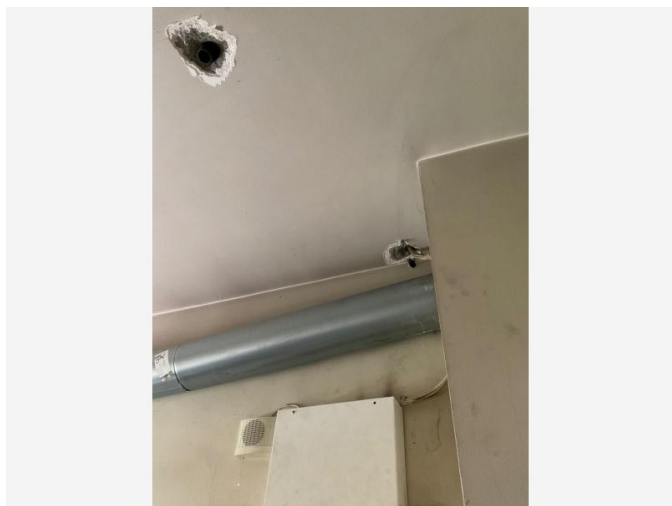
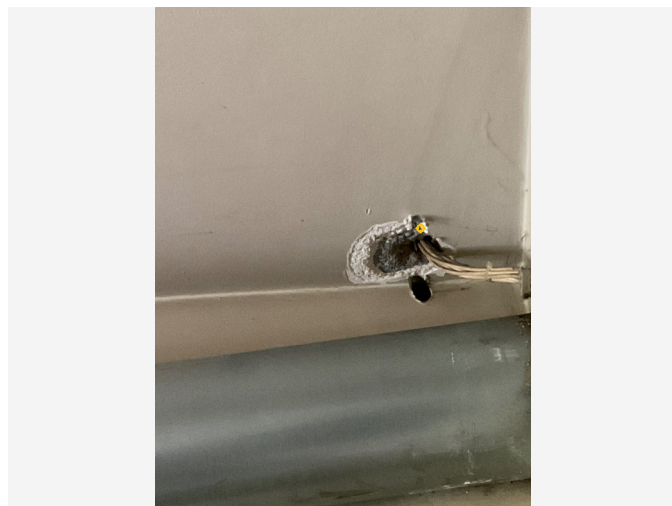
Geen asbest

#	Type	Referentie	Resultaat
11.1	Mengmonster	Mm02	Geen asbest

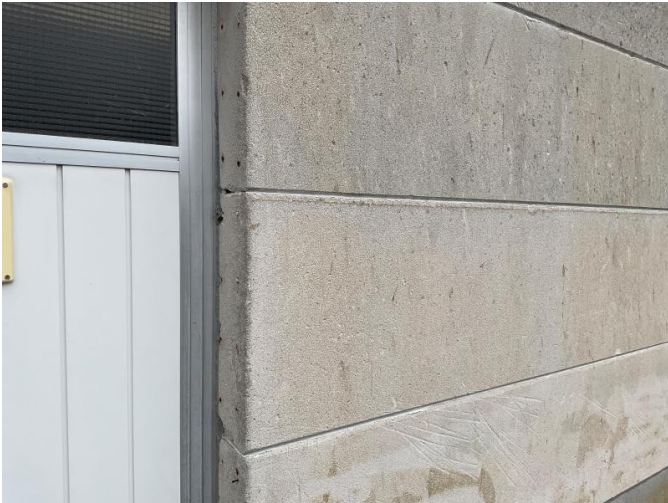
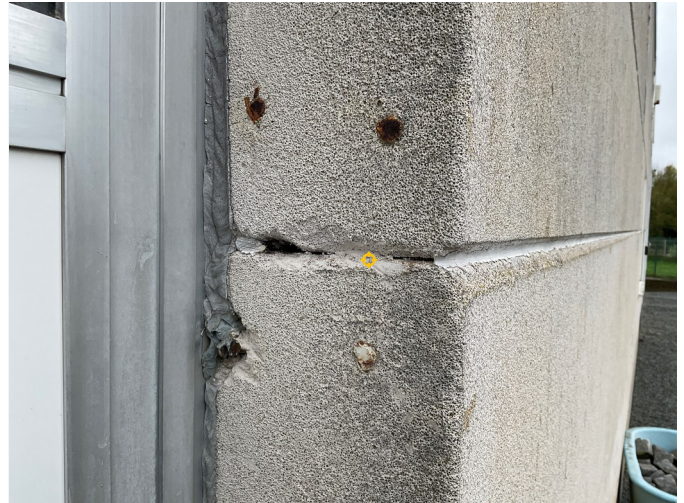
## Fiche 12: Kit prefab panelen

Geen asbest

#	Type	Referentie	Resultaat
12.1	Puntmonster	Pm04	Geen asbest

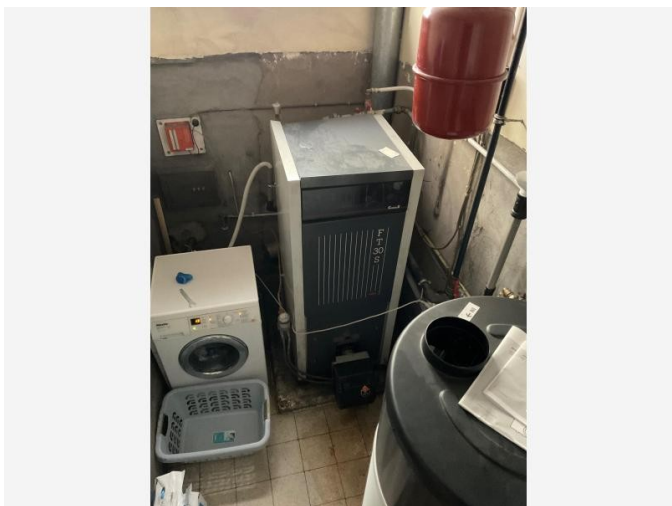
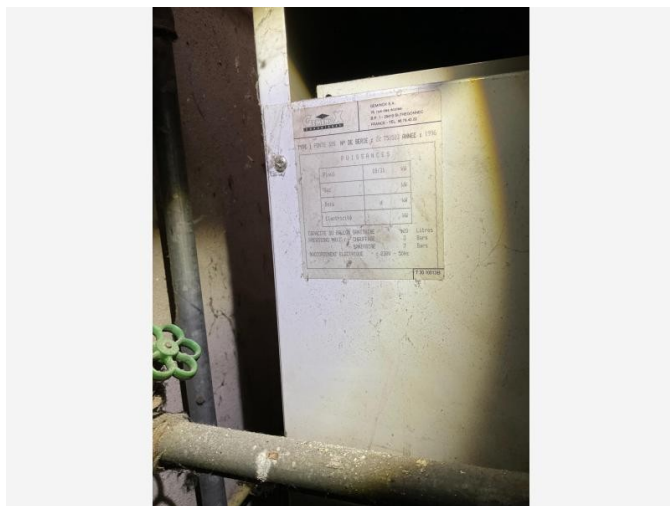
## Fiche 13: Oude CV-ketel

Geen asbest

Beschrijving	Oude CV-ketel
Omgeving	Binnen
Primaire drager	HVAC infrastructuur en uitrusting
Bindmiddel van materiaal	Karton - papier - viltachtig
Gebondenheid op basis van bindmiddel	Niet-hechtgebonden
Hoeveelheid (gewicht - aantal)	• 0,10 kg - 1 stuk
Totaal gewicht	0,10 kg
Identificatiemethode	Vaststelling zonder monsternamen
Destructieve handeling voor identificatie	Nee
Opmerking	Volgens de literatuur werden in branders van ACV tot 1979 asbesthoudende materialen gebruikt. Deze ketel dateert van 1995 en is dus asbestveilig.

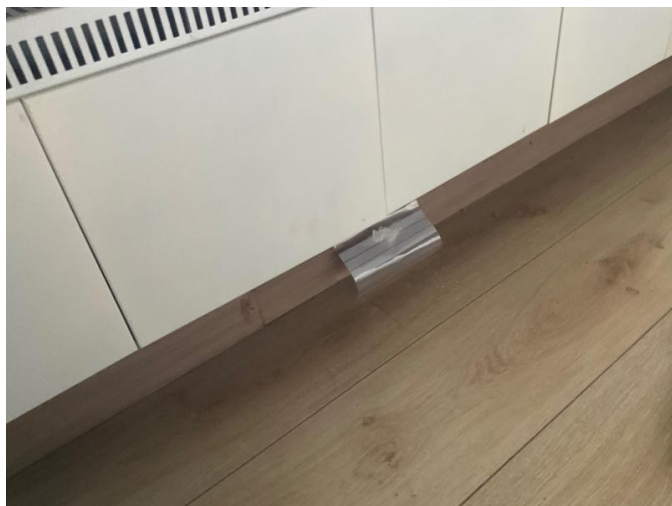
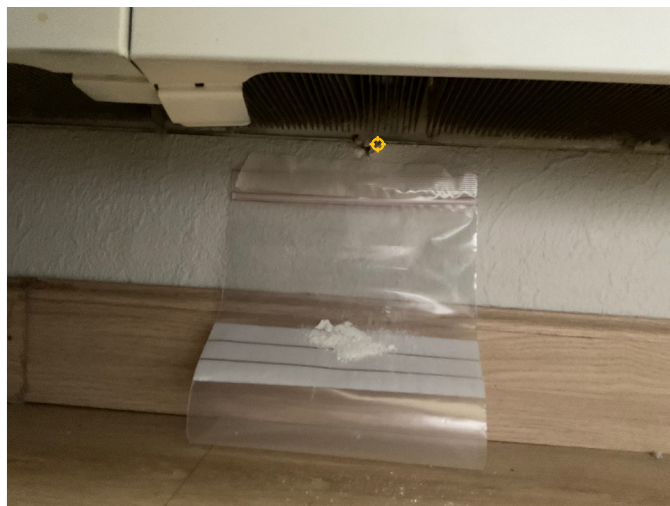
## Fiche 14: Pleister wanden

Geen asbest

#	Type	Referentie	Resultaat
14.1	Mengmonster	MM01	Geen asbest
