Asbestinventarisatetest

Krokuslaan 6, 3080 Tervuren

Attestnummer : **20240430-000322.000**

Uitgegeven op : **30.04.2024**

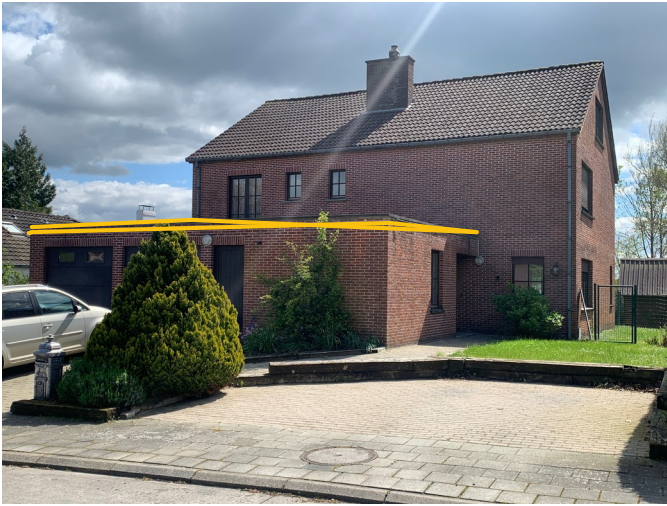
Advies

Recent plat dak.

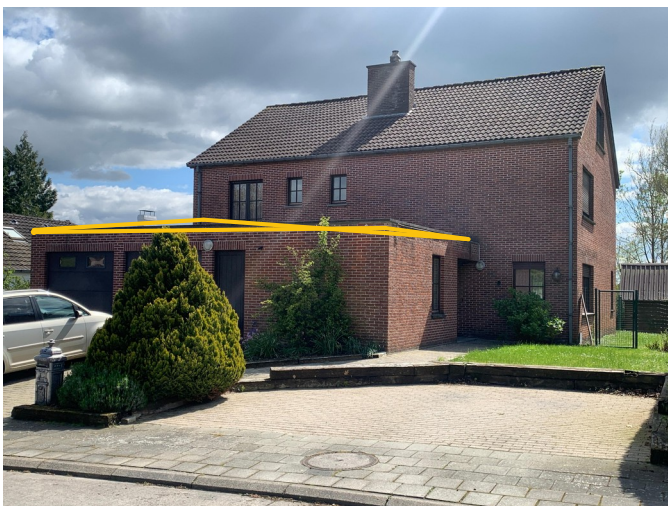
Advies

Er kunnen oude resten bitumen onder de recent toplaag zitten die wel asbest verdacht zijn maar dit kan niet vastgesteld/bemonsterd worden zonder lekschade te veroorzaken.

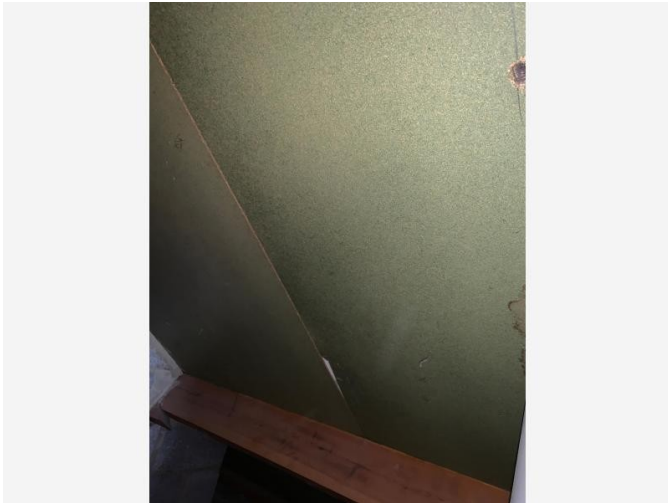
Advies

Het onderdak kon niet waargenomen worden. Langs de binnenkant is het dak dichtgemaakt met vezelplaten en gyproc platen. Volgens de eigenaar is het dak recent en is er geen asbest-verdacht onderdak aanwezig. Vermoedelijk is dit zo maar we konden dit niet vaststellen mits de binnenkant dicht was en de buitenkant te hoog was om met een ladder onder een dakpan te kijken.

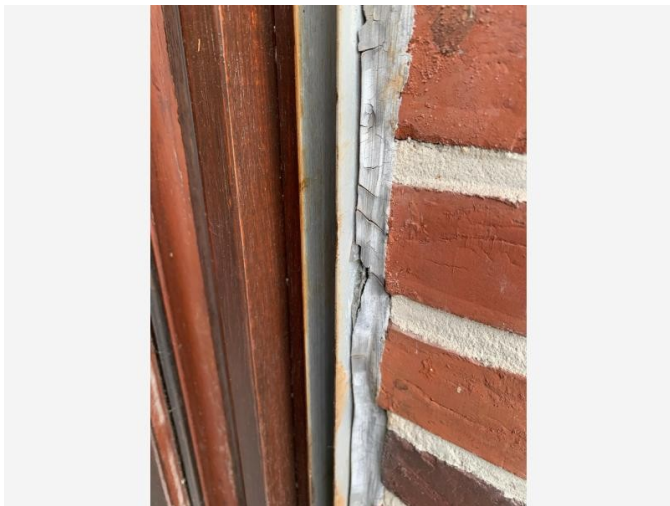
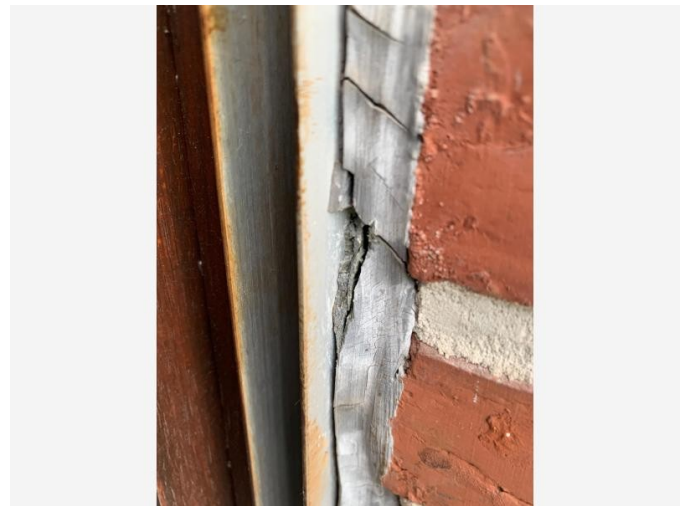
Conclusie

Geen asbest

#	Type	Referentie	Resultaat
4.1	Puntmonster	MM3_kit_ramen	Geen asbest

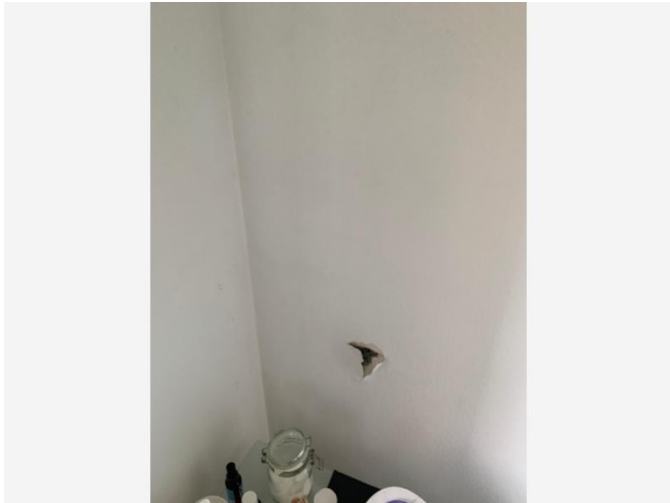
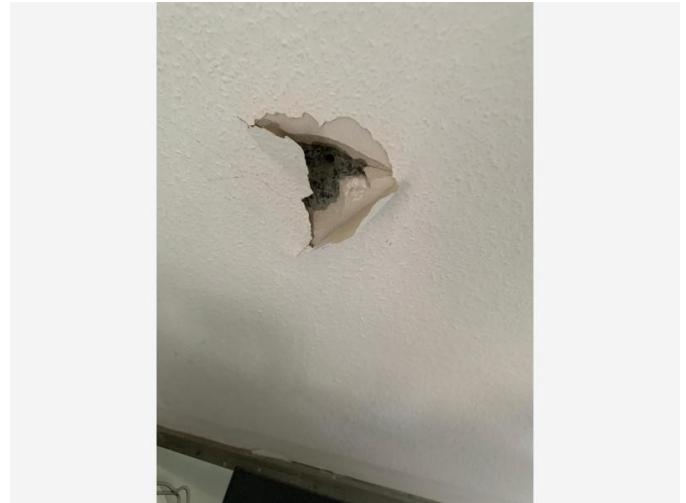
Conclusie

Geen asbest

#	Type	Referentie	Resultaat
5.1	Mengmonster	MM1_pleisterwerk_wand	Geen asbest

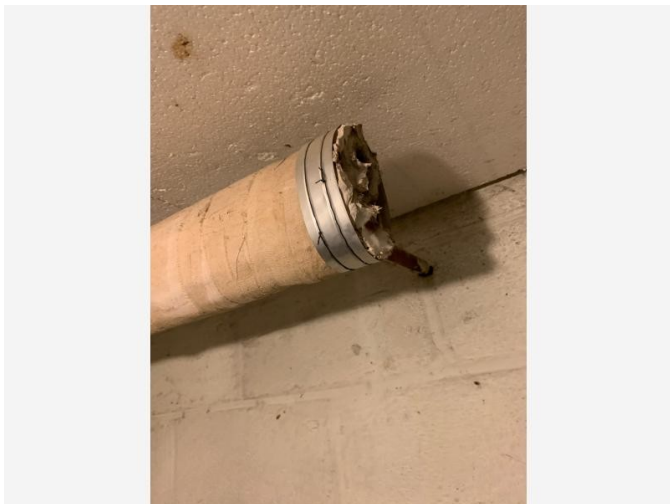
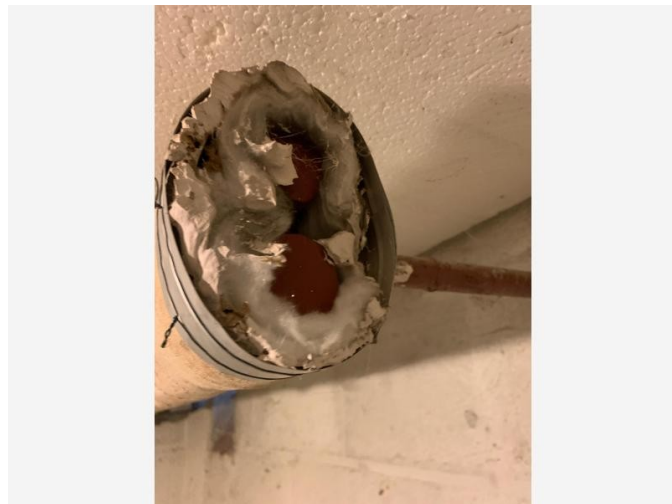
Conclusie

Geen asbest

#	Type	Referentie	Resultaat
6.1	Mengmonster	MM4_leidingisolatie	Geen asbest
6.2	Mengmonster	MM5_leidingisolatie_bocht	Geen asbest

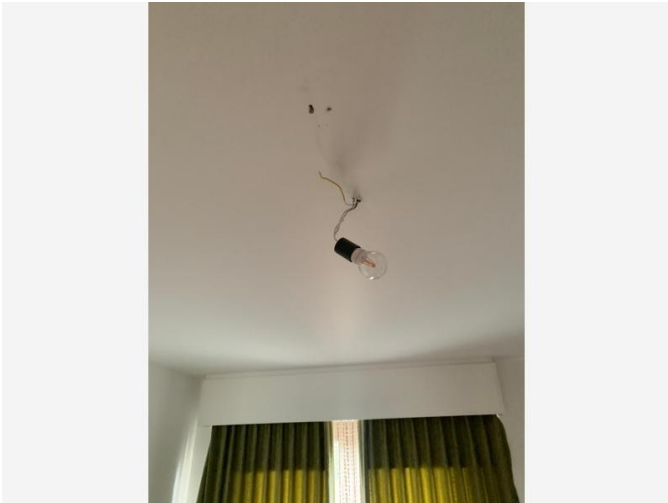
Fiche 7: Pleister plafond

Conclusie

Geen asbest

#	Type	Referentie	Resultaat
7.1	Mengmonster	MM2_pleisterwerk_plafond	Geen asbest
