# Asbestinventarisatetest

Schoonaardestraat 4, 2880 Bornem

Attestnummer : 20240912-000327.000

Uitgegeven op : 12.09.2024

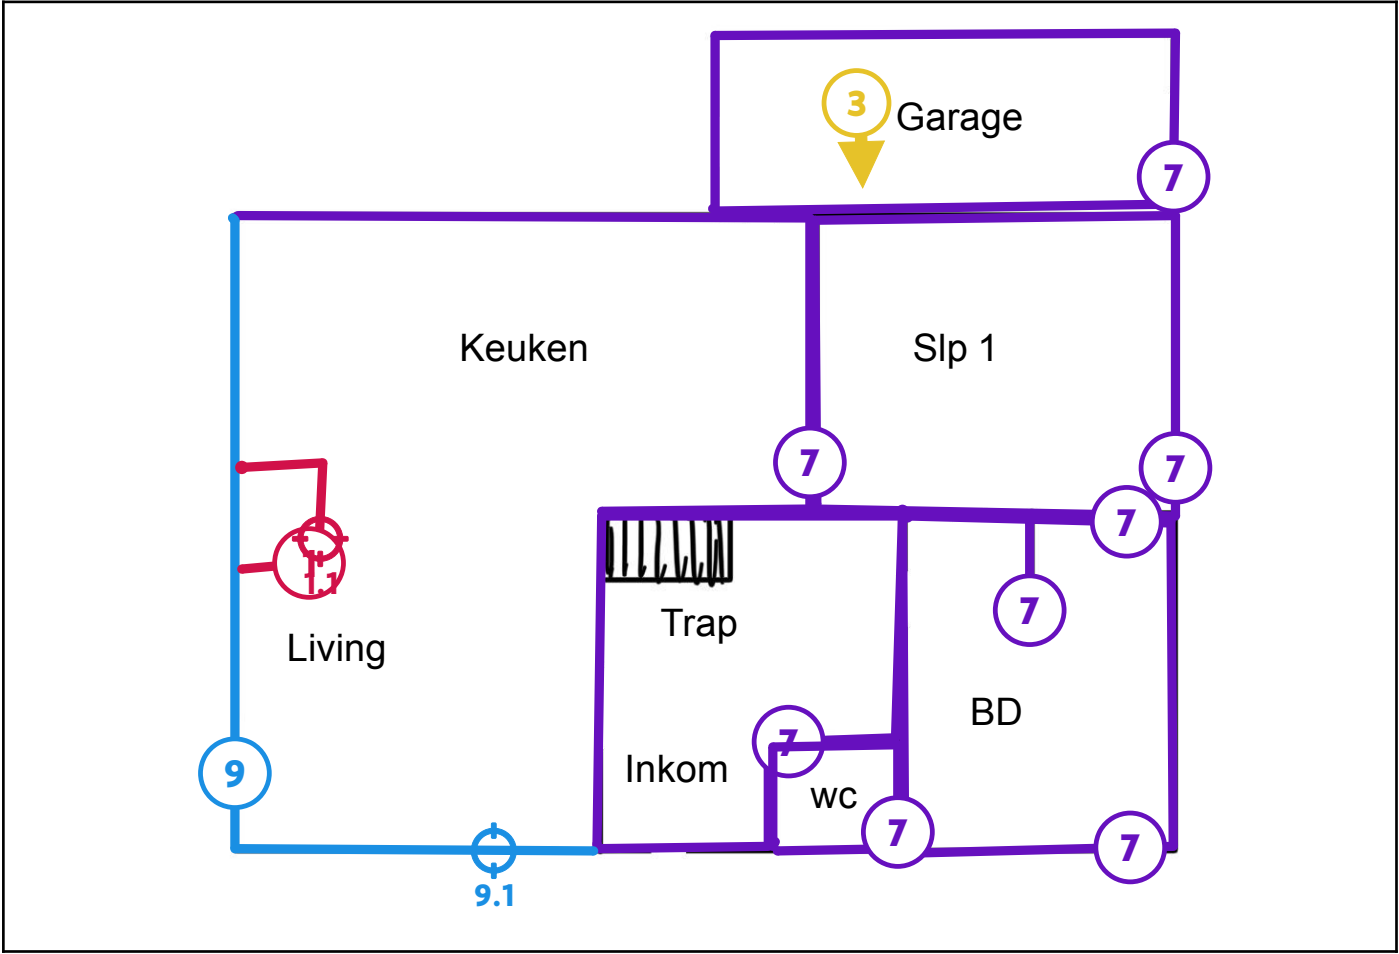
# Plan 1.1: Grondplan gelijkvloers

| Beschrijving | Type | Actie |
|---|---|---|
| 1. Koord kachel | Asbestmateriaal | Dringend verwijderen |
| 3. Elektrische teller | Asbestmateriaal | Zorgvuldig beheren |

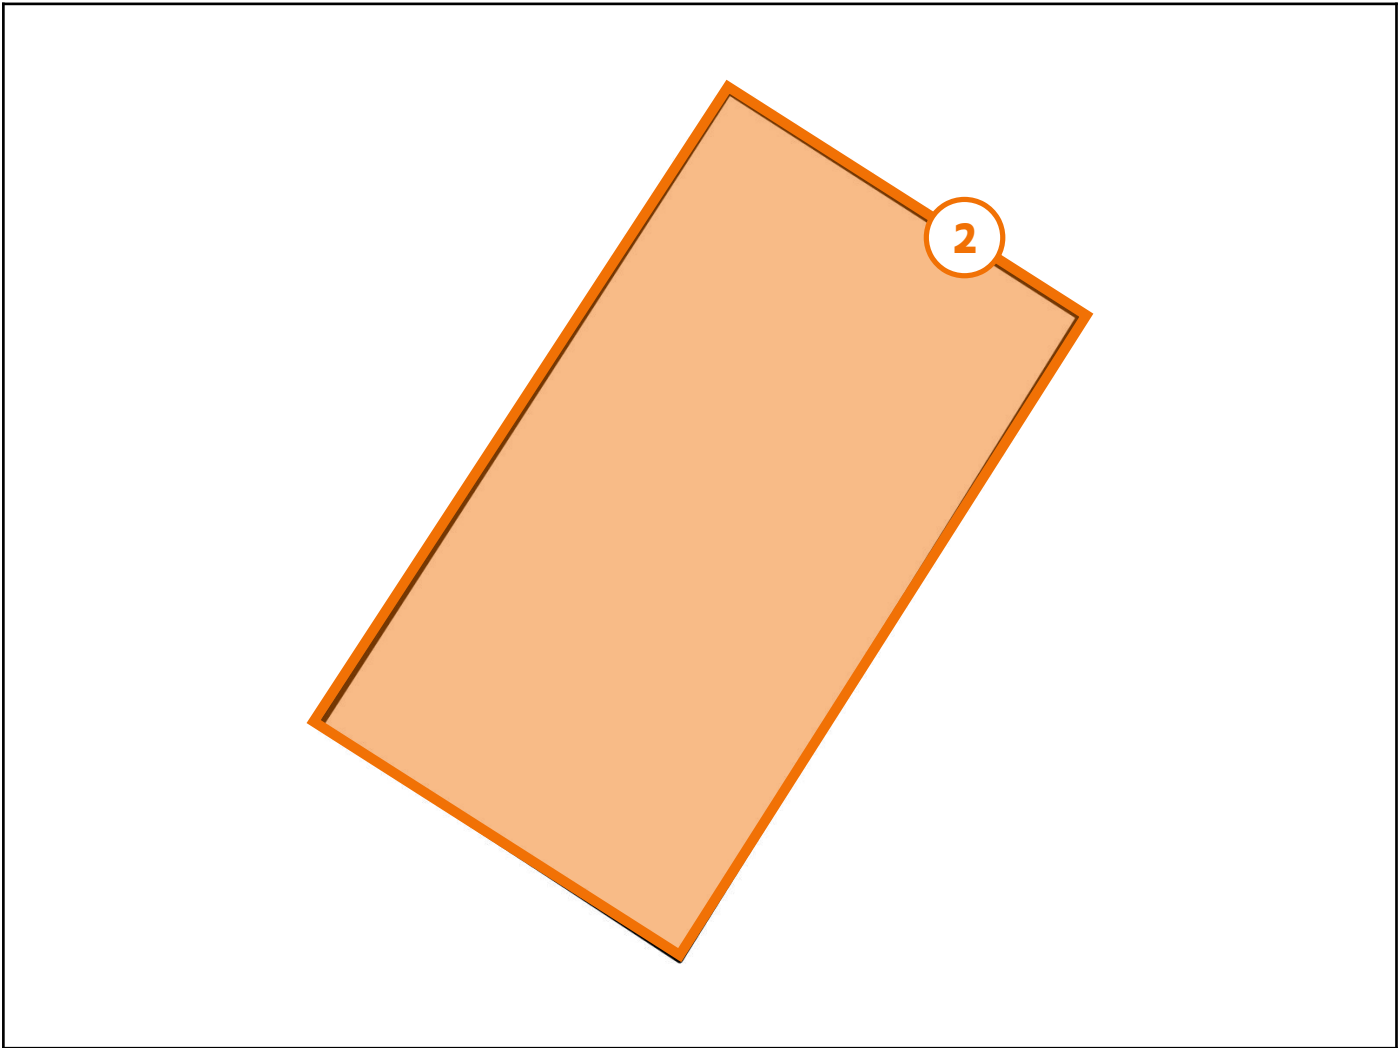
# Plan 2.1: Bijgebouw plan

| Beschrijving | Type | Actie |
|---|---|---|
| 2. Schuin dak bijgebouw | Asbestmateriaal | Verwijderen |

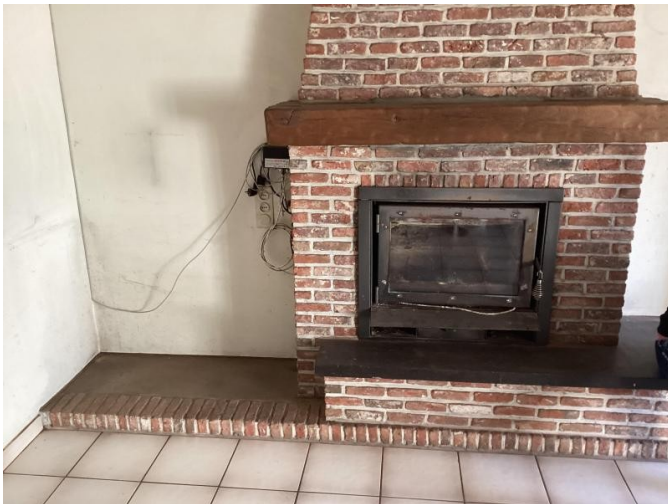
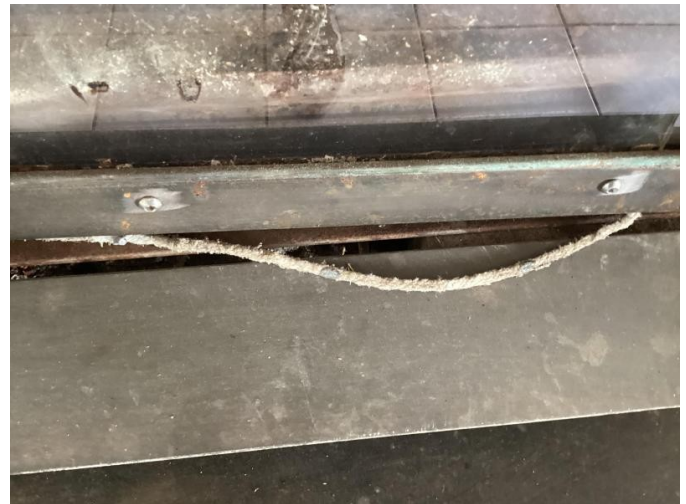
**Dringend verwijderen**

| Eindbeoordeling materiaalrisico | Hoog materiaalrisico en/of hoge kans op vezelvrijgave |

| Gebondenheid | Categorie 3: niet-hechtgebonden met weinig of geen matrix |
| Asbestsoort (vezeltype) | Alleen chrysotiel |
| Asbestconcentratie | Hoog (>= 50%) |
| Toestand van het materiaal | Licht beschadigd, licht verweerd. Intact calciumsilicaatmateriaal of categorie III 'gebondenheid' |

| # | Type | Referentie | Resultaat |
|---|---|---|---|
| 1.1 | Puntmonster | 38233/02 | Chrysotiel |

| Beschrijving | Koord kachel |

- Zorg voor een veilig beheer. Vermijd het beschadigen van het asbestmateriaal. Controleer de toestand jaarlijks op wijzigingen.

- Eenvoudige handelingen: mag via doe-het-zelf of door werknemer(s) met opleidingsattest eenvoudige handelingen  
De eigenaars mogen dit zelf verwijderen zonder het materiaal te beschadigen of te breken en mits de nodige voorzorgsmaatregelen.

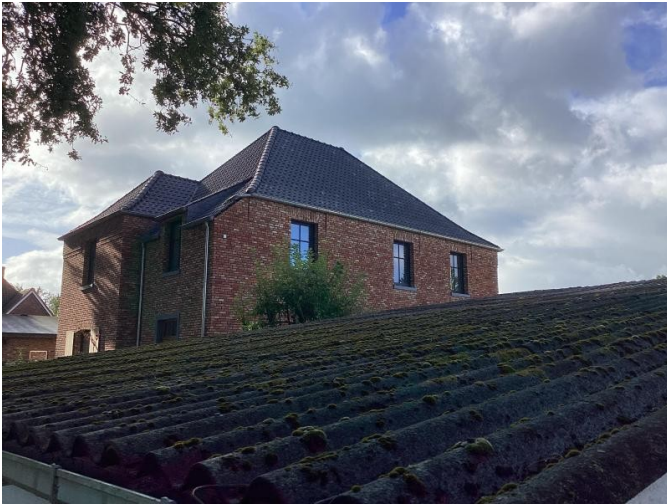
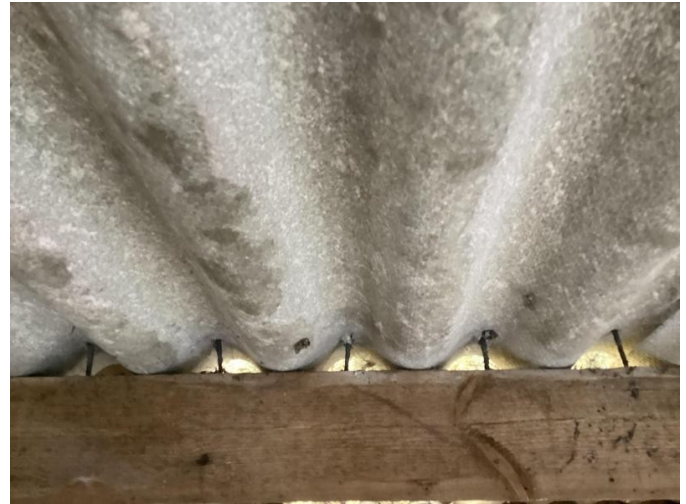
Verwijderen

| Eindbeoordeling materiaalrisico | Verhoogd materiaalrisico en/of verhoogde kans op vezelvrijgave |

| Gebondenheid | Categorie 1: hechtgebonden in oorsprong |
| Asbestsoort (vezeltype) | Crocidoliet aanwezig |
| Toestand van het materiaal | Matig beschadigd, matig verweerd |

| Beschrijving | Schuin dak bijgebouw |
| Asbestmateriaal | Dak- en gevelbekleding - Golfplaat |

- Zorg voor een veilig beheer. Vermijd het beschadigen van het asbestmateriaal. Controleer de toestand jaarlijks op wijzigingen.

- Eenvoudige handelingen: mag via doe-het-zelf of door werknemer(s) met opleidingsattest eenvoudige handelingen  
De eigenaars mogen dit zelf verwijderen zonder het materiaal te beschadigen of te breken en mits de nodige voorzorgsmaatregelen.

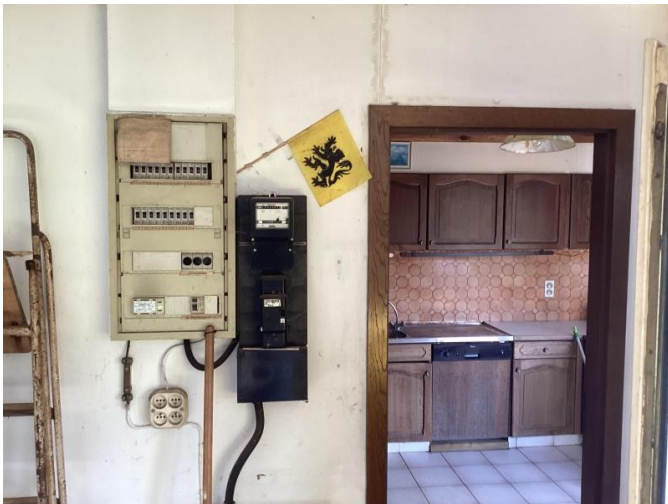
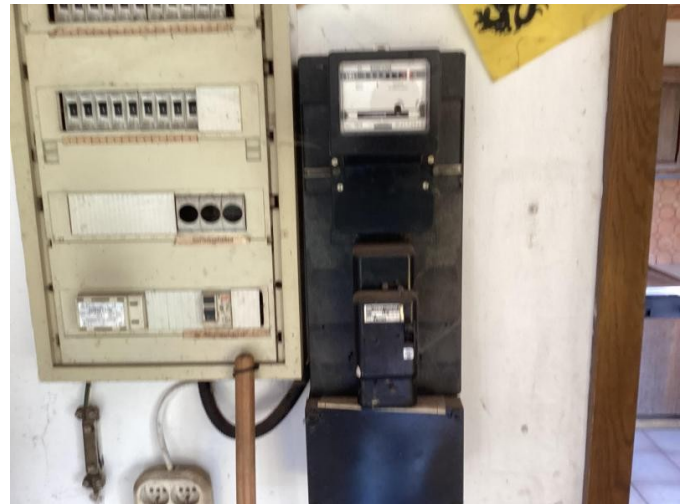
Zorgvuldig beheren

| Eindbeoordeling materiaalrisico | Laag materiaalrisico en/of verlaagde kans op vezelvrijgave |

| Asbestsoort (vezeltype) | Crocidoliet aanwezig |
| Toestand van het materiaal | Onbeschadigd, niet verweerd |

| Beschrijving | Elektrische teller |
| Asbestmateriaal | Plaat, paneel, tablet - Type Bakeliet |

- Zorg voor een veilig beheer. Vermijd het beschadigen van het asbestmateriaal. Controleer de toestand jaarlijks op wijzigingen.

- Eenvoudige handelingen: mag via doe-het-zelf of door werknemer(s) met opleidingsattest eenvoudige handelingen  
De eigenaars moeten dit laten verwijderen door de netwerkbeheerder zelf aangezien dit eigendom is van hen.

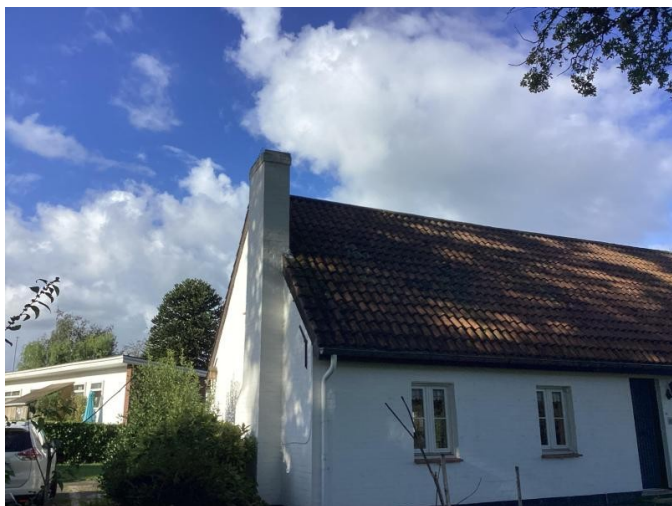
**Reden:** Het te onderzoeken materiaal situeert zich hoger dan 3,50 m te rekenen vanaf een veilige ondergrond

**Uitleg van de asbestdeskundige:** Wegens de hoogte is het inspecteren van de schouw niet mogelijk. Hiervoor is al een hoogtewerker nodig.

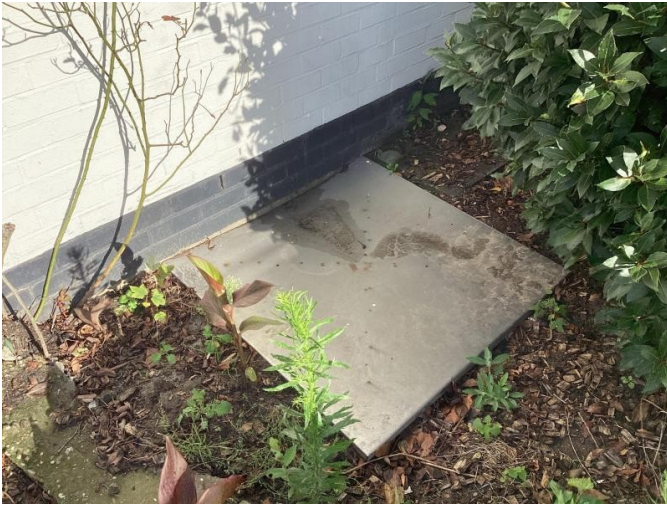
**Reden:** Het onderzoek kan niet uitgevoerd worden binnen de bepalingen van de Welzijnswet

**Uitleg van de asbestdeskundige:** De Kruipkelder is te klein om in te kruipen en te inspecteren.

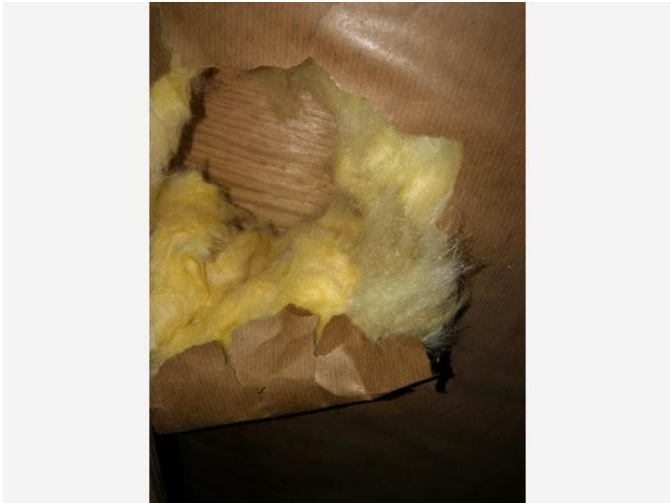
Het schuin dak van de woning bestaat uit dakpannen met daarachter houten platen en isolatie.

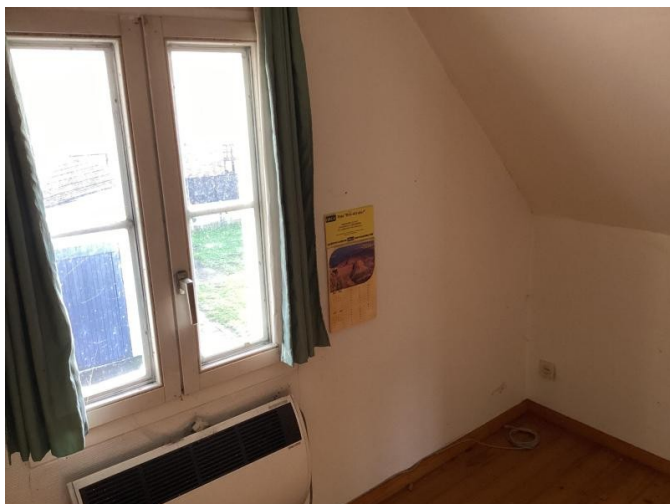
Sommige muren zijn valse muren of betegeld waardoor ik niet weet wat hierachter zit. Hierdoor is er een kans dat er eventueel verdachte materialen achter zit.

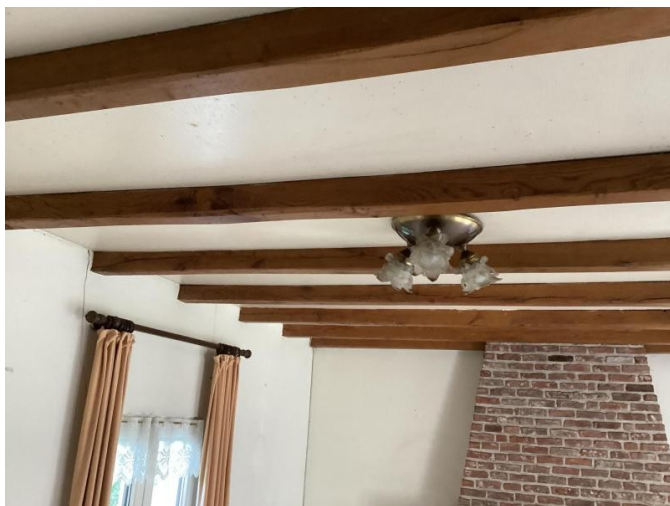
Alle plafonds zijn valse plafonds waardoor ik niet weet wat hierachter zit. Hierdoor is er een kans dat er eventueel verdachte materialen achter zit.

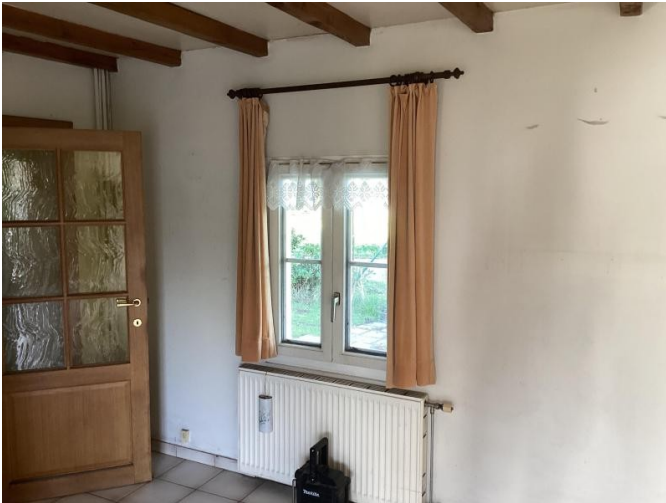
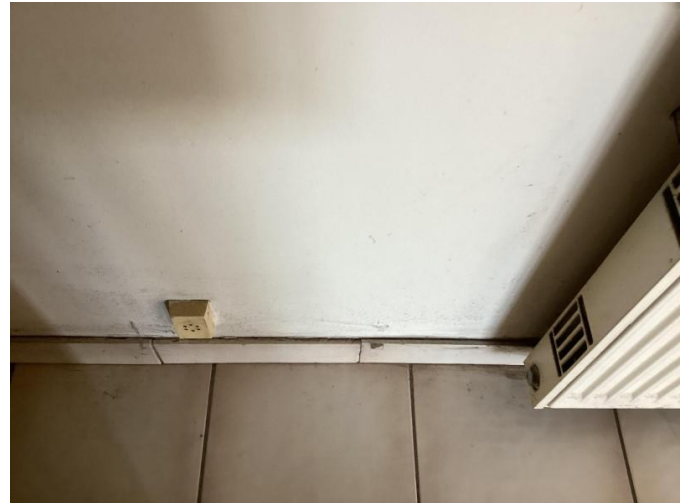
## Fiche 9: Pleisterwerk muren

Geen asbest

| # | Type | Referentie | Resultaat |
|---|---|---|---|
| 9.1 | Mengmonster | 38233/01 | Geen asbest |
