# Asbestinventarisatetest

Pierre van Gehuchtenstraat 10, 2180 Antwerpen

Attestnummer : 20240825-000023.000

Uitgegeven op : 25.08.2024

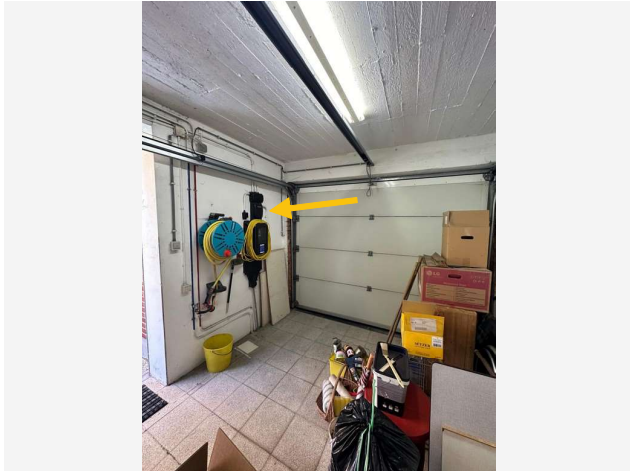
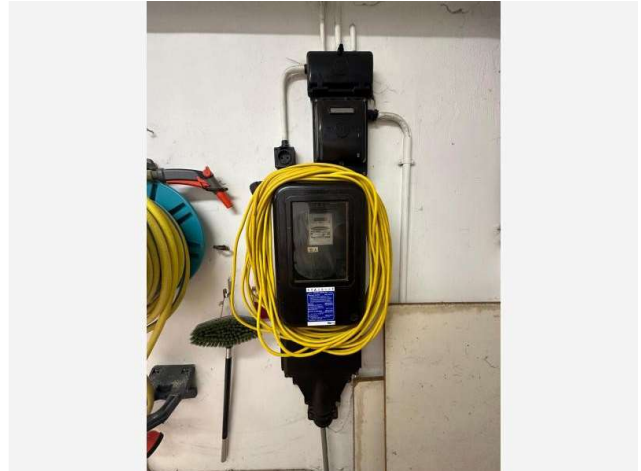
# Fiche 1: Bakelieten elektriciteitskasten in garage en kelder

Asbestmateriaal

Het asbestmateriaal valt onder de mijlpaal van 2040.

Eindbeoordeling materiaalrisico	Verhoogd materiaalrisico en/of verhoogde kans op vezelvrijgave
---------------------------------	--

Gebondenheid	Categorie 1: hechtgebonden in oorsprong
Asbestsoort (vezeltype)	Crocidoliet aanwezig
Asbestconcentratie	Laag (< 50%)
Afschermingsgraad van het gehele materiaal	Geheel of deels (ook) vrij aan de binnenlucht
Toestand van het materiaal	Licht beschadigd, licht verweerd. Intact calciumsilicaatmateriaal of categorie III 'gebondenheid'

Beschrijving	Bakelieten elektriciteitskasten in garage en kelder
Omgeving	Binnen
Primaire drager	Binnenwand
Asbestmateriaal	Plaat, paneel, tablet - Type Bakeliet
Bindmiddel van asbestmateriaal	Kunststof of -hars
Gebondenheid op basis van bindmiddel	Hecht
Hoeveelheid (oppervlakte - dikte - aantal)	• 2,00 m <sup>2</sup> - 1,00 cm - 1 stuk
Totaal volume	0,02 m <sup>3</sup>
Eenvoudig bereikbaar	Ja
Bevestigingswijze	• Geschroefd
Identificatiemethode	Vaststelling zonder monstername
Destructieve handeling voor identificatie	Nee

Verwijderen

- Zorg voor een veilig beheer. Vermijd het beschadigen van het asbestmateriaal. Controleer de toestand jaarlijks op wijzigingen.

- Eenvoudige handelingen: mag via doe-het-zelf of door werknemer(s) met opleidingsattest eenvoudige handelingen  
Hechtgebonden toepassing. Mag door doe-het-zelvers en werknemers met een opleidingsattest eenvoudige handelingen zorgvuldig verwijderd worden.

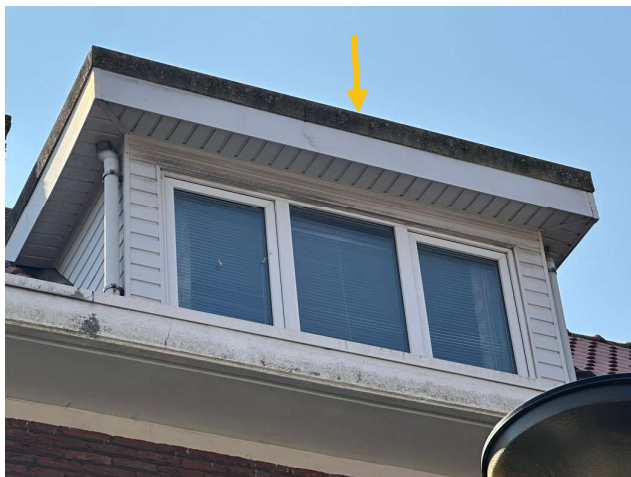
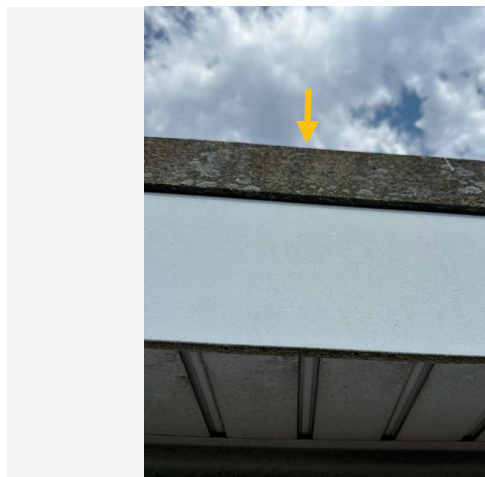
Het asbestmateriaal valt onder de mijlpaal van 2040.

Eindbeoordeling materiaalrisico	Laag materiaalrisico en/of verlaagde kans op vezelvrijgave
---------------------------------	--

Gebondenheid	Categorie 1: hechtgebonden in oorsprong
Asbestsoort (vezeltype)	Crocidoliet aanwezig
Asbestconcentratie	Laag (< 50%)
Afschermingsgraad van het gehele materiaal	Geheel of deels vrij aan de buitenlucht
Toestand van het materiaal	Licht beschadigd, licht verweerd. Intact calciumsilicaatmateriaal of categorie III 'gebondenheid'

<b>Beschrijving</b>	Dakrand in asbestcement
<b>Omgeving</b>	Buiten
<b>Primaire drager</b>	Plat dak
<b>Asbestmateriaal</b>	Dakrand
<b>Bindmiddel van asbestmateriaal</b>	Cement
<b>Gebondenheid op basis van bindmiddel</b>	Hecht
<b>Hoeveelheid (gewicht - aantal)</b>	<ul style="list-style-type: none"><li>• 1,00 kg - 1 stuk</li></ul>
<b>Totaal gewicht</b>	1,00 kg
<b>Eenvoudig bereikbaar</b>	Ja
<b>Bevestigingswijze</b>	<ul style="list-style-type: none"><li>• Geschroefd</li></ul>
<b>Identificatiemethode</b>	Vaststelling zonder monstername
<b>Destructieve handeling voor identificatie</b>	Nee

Zorgvuldig beheren

- Zorg voor een veilig beheer. Vermijd het beschadigen van het asbestmateriaal. Controleer de toestand jaarlijks op wijzigingen.

- Eenvoudige handelingen: mag via doe-het-zelf of door werknemer(s) met opleidingsattest eenvoudige handelingen  
Hechtgebonden toepassing. Mag door doe-het-zelvers of werknemers met een attest eenvoudige handelingen verwijderd worden zonder te breken of beschadigen.

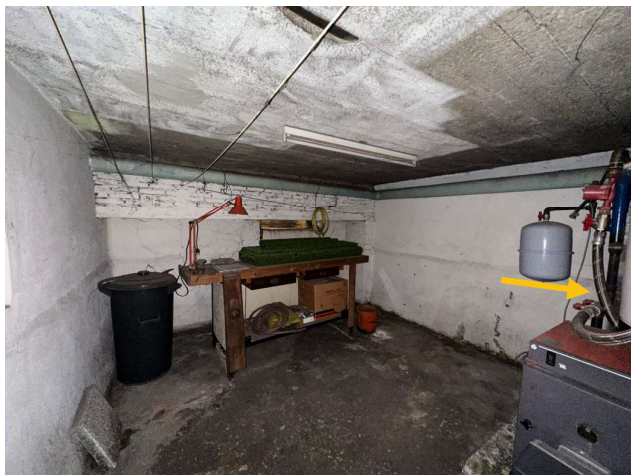
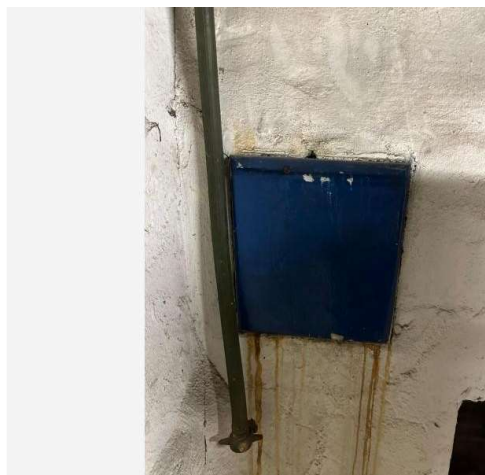
Het asbestmateriaal valt onder de mijlpaal van 2040.

Eindbeoordeling materiaalrisico	Laag materiaalrisico en/of verlaagde kans op vezelvrijgave
---------------------------------	--

Gebondenheid	Categorie 1: hechtgebonden in oorsprong
Asbestsoort (vezeltype)	Crocidoliet aanwezig
Asbestconcentratie	Laag (< 50%)
Afschermingsgraad van het gehele materiaal	Geheel of deels (ook) vrij aan binnenluchtstromen
Toestand van het materiaal	Onbeschadigd, niet verweerd

<b>Beschrijving</b>	Roetluikje in asbestcement
<b>Omgeving</b>	Binnen
<b>Primaire drager</b>	Schacht-koker (technisch)
<b>Asbestmateriaal</b>	Brandwerende afsluiting (prefab geheel) - Luik
<b>Bindmiddel van asbestmateriaal</b>	Cement
<b>Gebondenheid op basis van bindmiddel</b>	Hecht
<b>Hoeveelheid (gewicht - aantal)</b>	<ul style="list-style-type: none"><li>• 0,50 kg - 1 stuk</li></ul>
<b>Totaal gewicht</b>	0,50 kg
<b>Eenvoudig bereikbaar</b>	Ja
<b>Bevestigingswijze</b>	<ul style="list-style-type: none"><li>• Los (al dan niet bedekt)</li></ul>
<b>Identificatiemethode</b>	Vaststelling zonder monstername
<b>Destructieve handeling voor identificatie</b>	Nee

Zorgvuldig beheren

- Zorg voor een veilig beheer. Vermijd het beschadigen van het asbestmateriaal. Controleer de toestand jaarlijks op wijzigingen.

- Eenvoudige handelingen: mag via doe-het-zelf of door werknemer(s) met opleidingsattest eenvoudige handelingen  
Hechtgebonden toepassing die door doe-het-zelvers of werknemers met een opleidingsattest eenvoudige handelingen verwijderd mag worden.

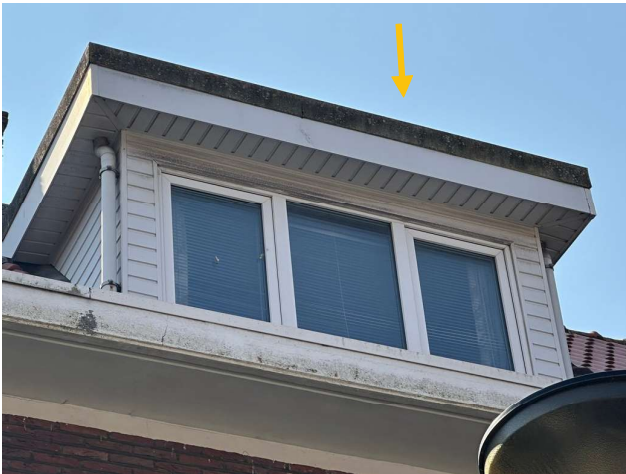
Situeringsfoto

**Reden:** Het te onderzoeken materiaal situeert zich hoger dan 3,50 m te rekenen vanaf een veilige ondergrond

**Uitleg van de asbestdeskundige:** De roofing van de dakkapellen bevinden zich op meer dan 3,5 meter hoogte en kunnen niet op een veilige manier bemonsterd worden.

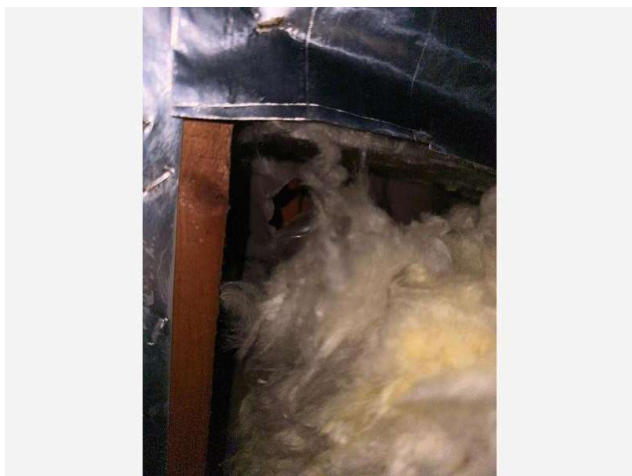
Er bevindt zich geen asbesthoudend onderdak tussen de isolatie (geplaatst in 2009, factuur bijgevoegd) en de dakpannen.

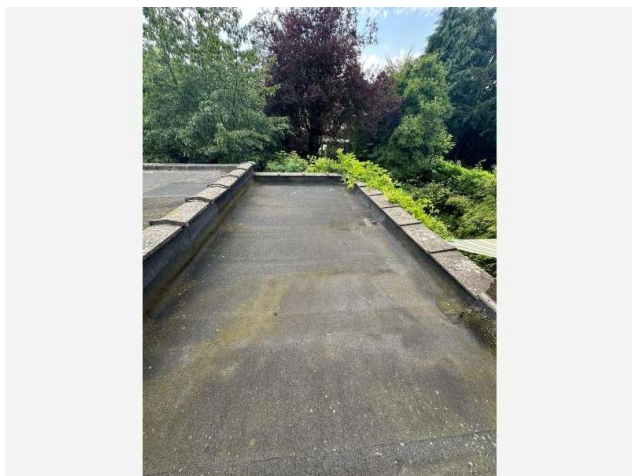
De roofing van het platte dak is na 2000 nog vervangen, maar de eigenaars vinden de factuur niet meer.

De roofing ziet er inderdaad nog redelijk recent uit.

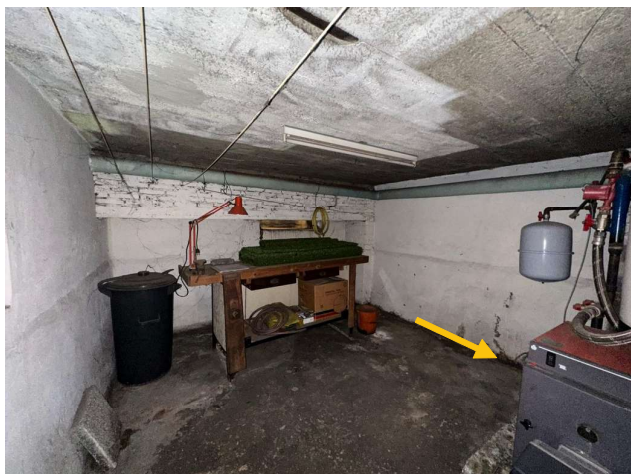
De CV-installatie dateert van 2000 en bevat mogelijks asbesthoudende pakkingen. Dit kon echter niet vastgesteld worden zonder destructief onderzoek.

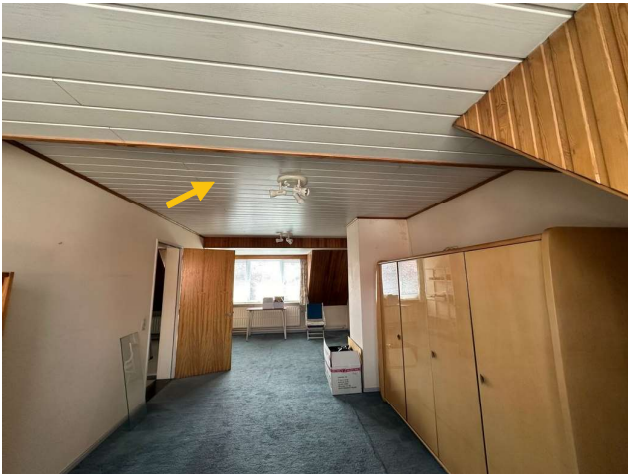
De rechtermuur in de leefruimte, de vestiare in de hal en het plafond van de grote zolderkamer zijn bekleed met houten latten. Dit is niet asbestverdacht.

Zonder destructief onderzoek kon niet vastgesteld worden wat zich onder de houten latten bevindt.

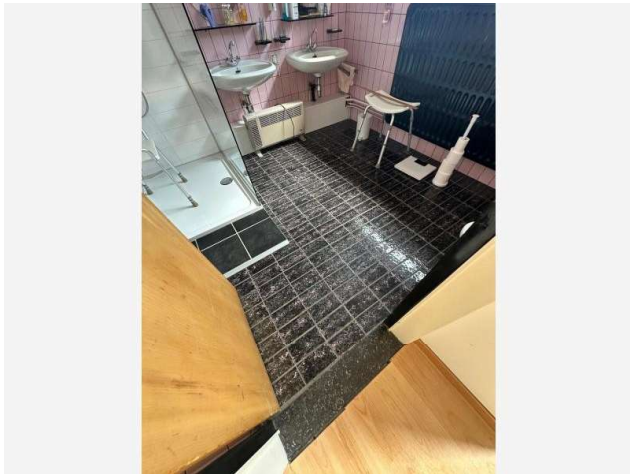
De vloeren bestaan originele tegels, laminaat, tapijt en vinylzeil. Dit is niet asbestverdacht.

Zonder destructief onderzoek kan niet onderzocht worden wat er zich onder de vloerbedekking bevindt.

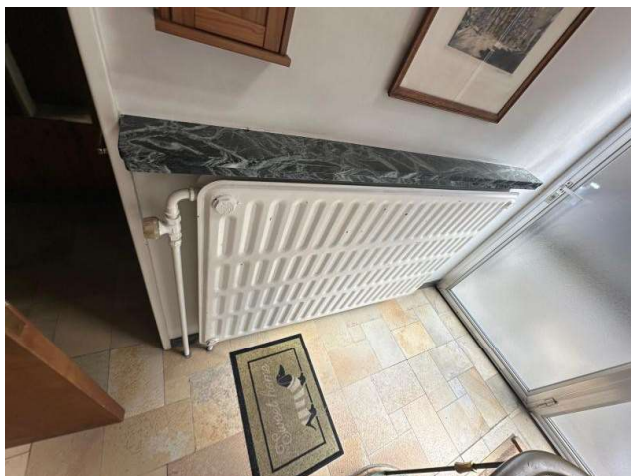
Sommige radiatoren zijn nog origineel en bevatten mogelijks asbesthoudende pakkingen en asbestkoord. In de huidige toestand vormt dit geen risico. Bij verwijdering de aan- en afvoer afdichten en in 1 stuk afvoeren.

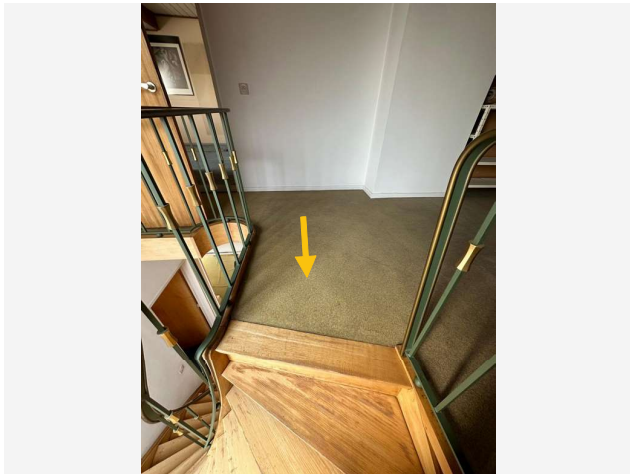
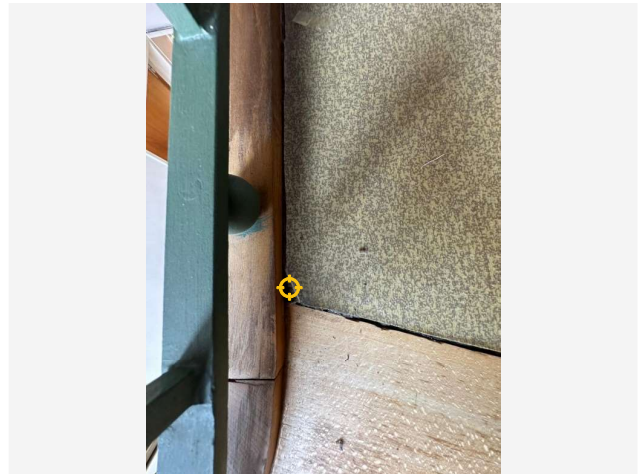
## Fiche 11: Vinyl vloerzeil

Geen asbest

#	Type	Referentie	Resultaat
11.1	Mengmonster	318549	Geen asbest

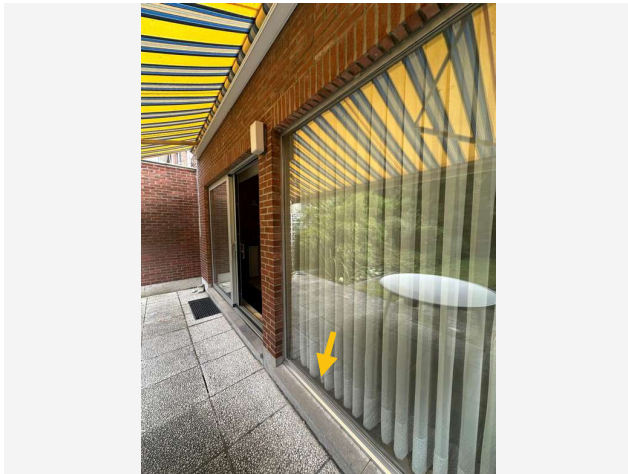
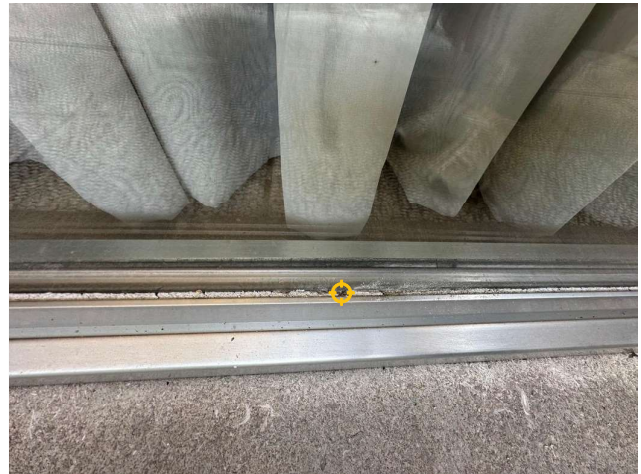
## Fiche 12: Mastiek buitenschrijnwerk

Geen asbest

#	Type	Referentie	Resultaat
12.1	Mengmonster	318501	Geen asbest

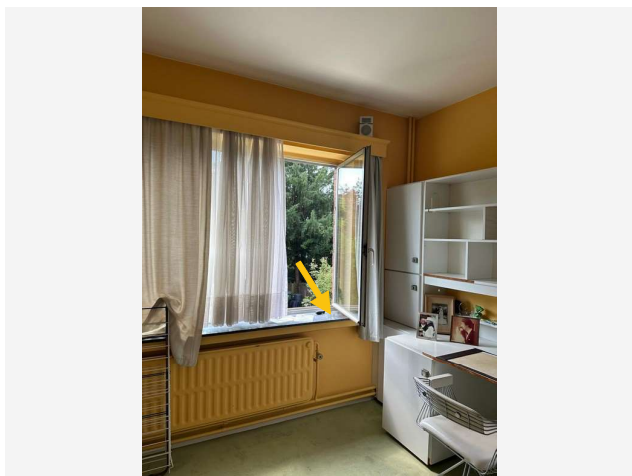
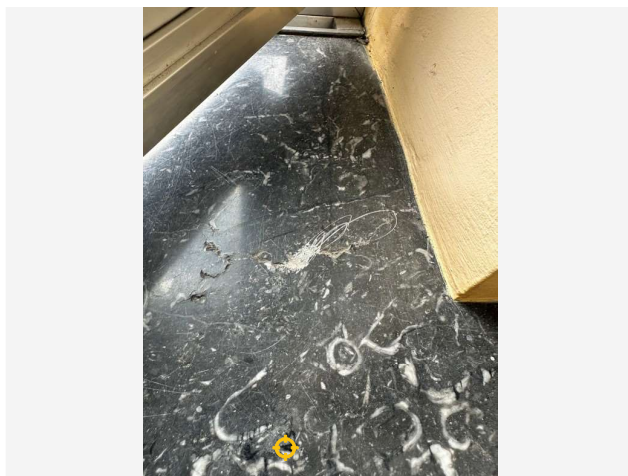
## Fiche 13: Deur- en raamtabletten

Geen asbest

#	Type	Referentie	Resultaat
13.1	Mengmonster	318532	Geen asbest

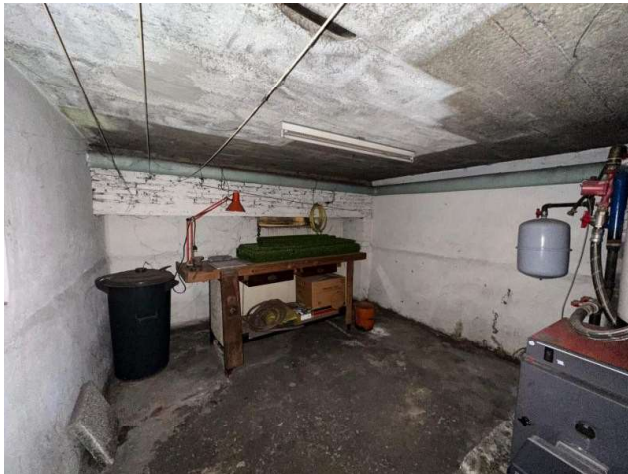
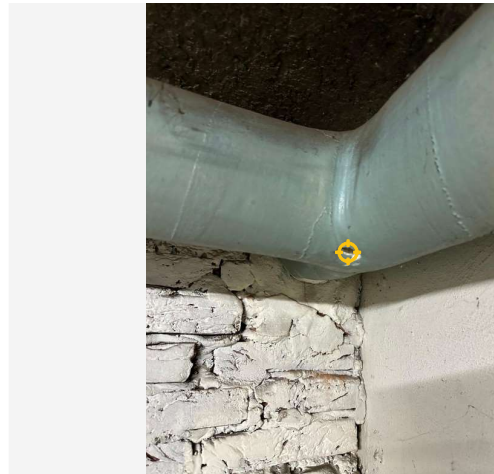
## Fiche 14: Leidingisolatie kelder

Geen asbest

#	Type	Referentie	Resultaat
14.1	Mengmonster	318556	Geen asbest

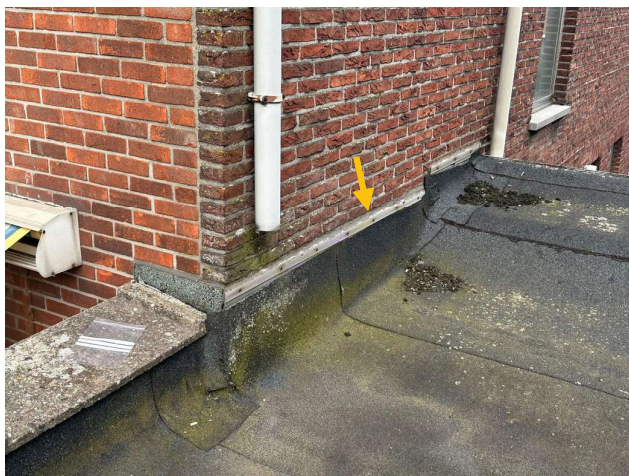
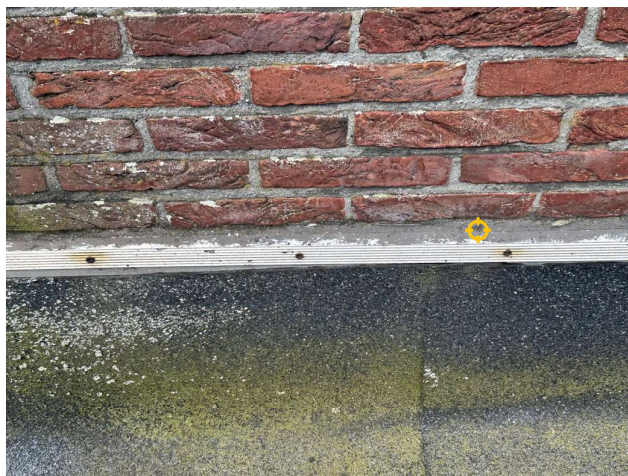
## Fiche 15: Mastiek aan roofing garage

Geen asbest

#	Type	Referentie	Resultaat
15.1	Puntmonster	318525	Geen asbest

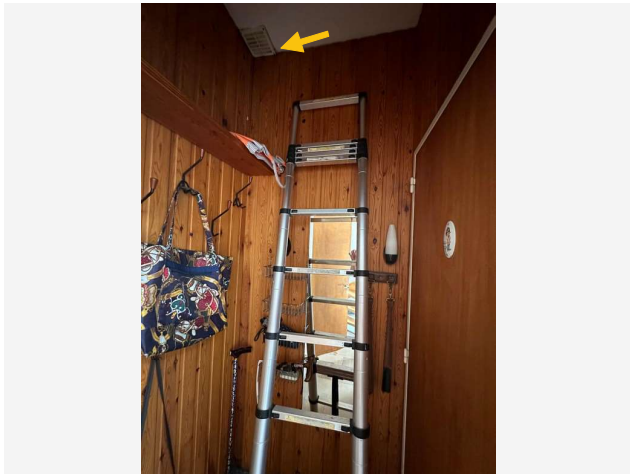
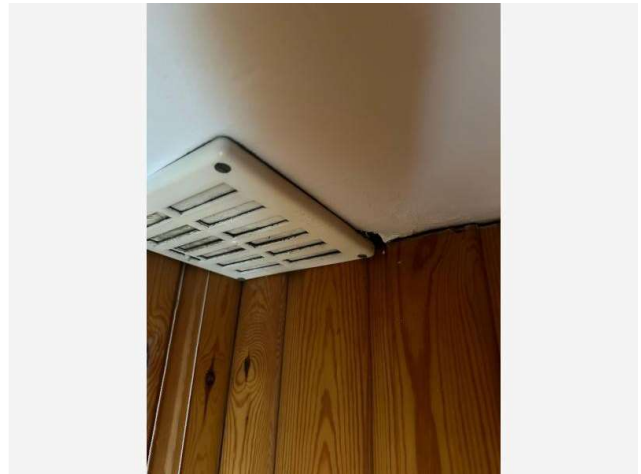
## Fiche 16: Pleisterwerk plafonds

Geen asbest

#	Type	Referentie	Resultaat
16.1	Mengmonster	318495	Geen asbest

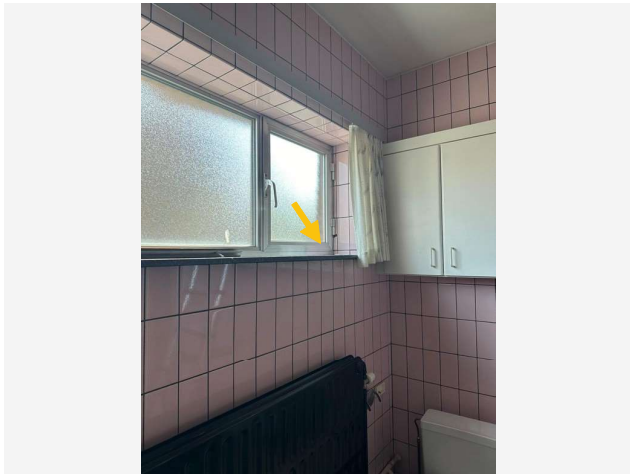
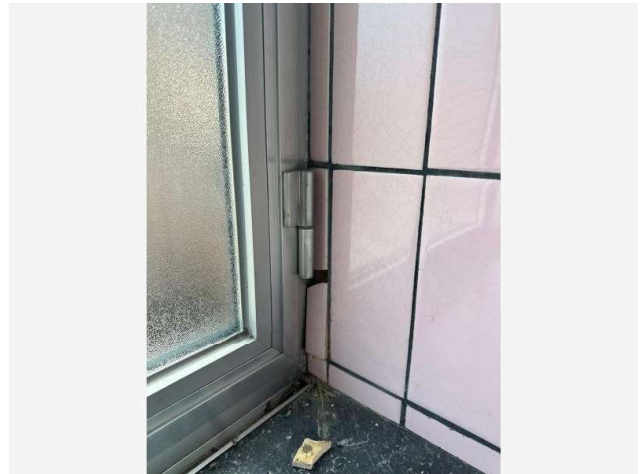
## Fiche 17: Faience plint + zwarte lijmlaag

Geen asbest

#	Type	Referentie	Resultaat
17.1	Puntmonster	318563	Geen asbest

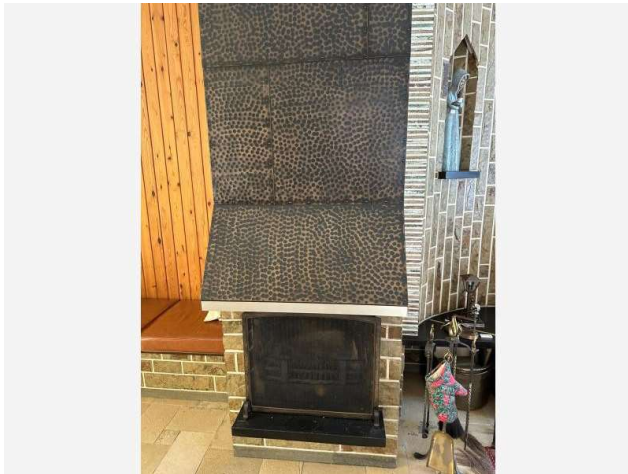
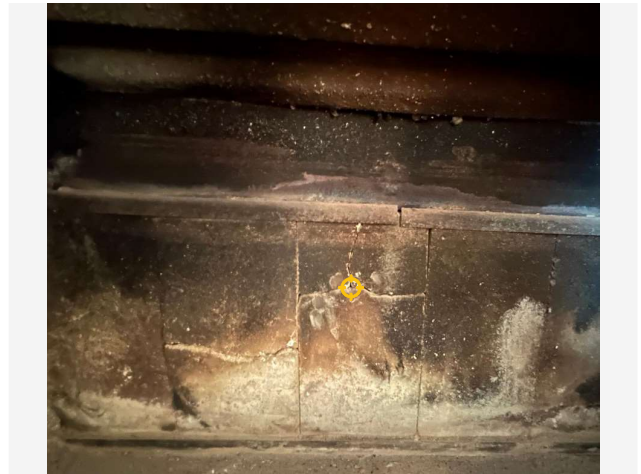
## Fiche 18: Open haard

Geen asbest

#	Type	Referentie	Resultaat
18.1	Puntmonster	318518	Geen asbest

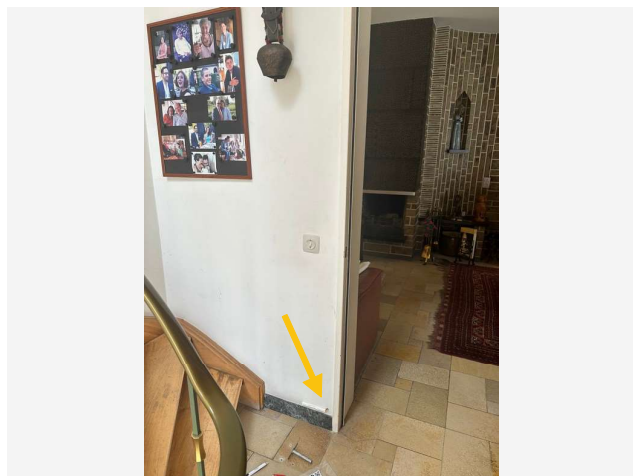
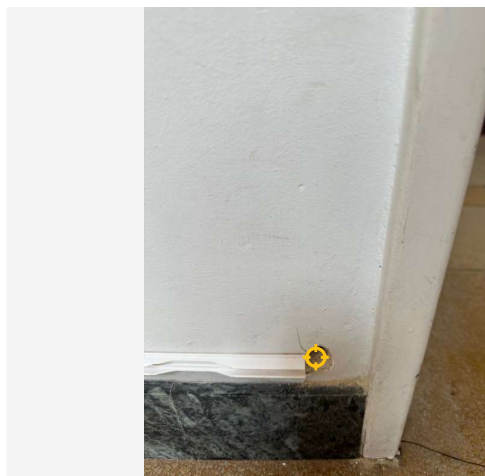
## Fiche 19: Pleisterwerk muren

Geen asbest

#	Type	Referentie	Resultaat
19.1	Mengmonster	318488	Geen asbest
