Asbestinventarisatetest

Klakovijverstraat 86, 9506 Geraardsbergen

Attestnummer : 20231103-000309.000

Uitgegeven op : 03.11.2023

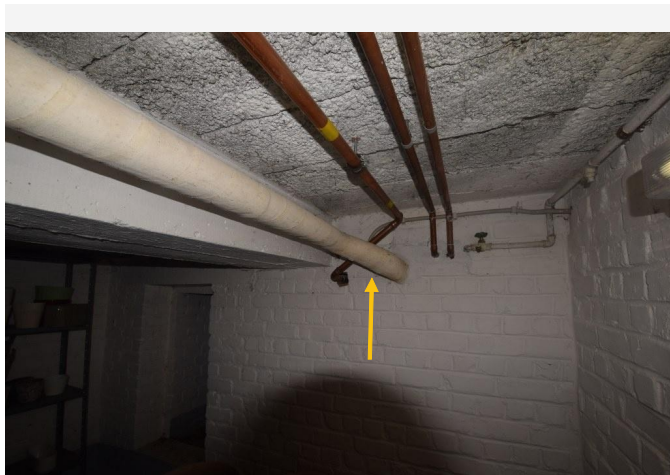
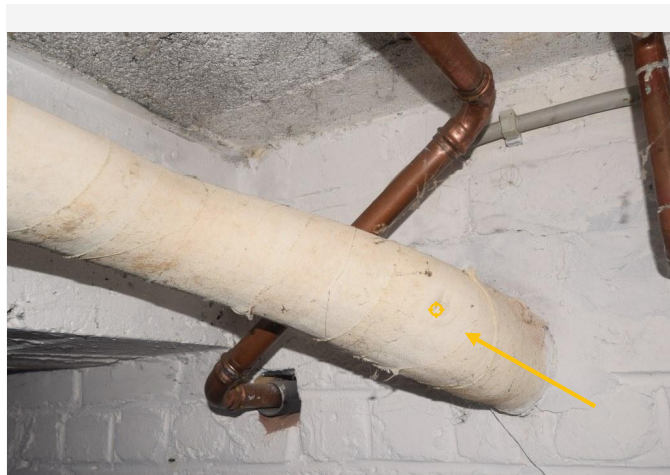
Het asbestmateriaal valt onder de mijlpaal van 2034.

Dringend verwijderen

Eindbeoordeling materiaalrisico	Hoog materiaalrisico en/of hoge kans op vezelvrijgave
---------------------------------	---

Gebondenheid	Categorie 2: niet-hechtgebonden met matrix
Asbestsoort (vezeltype)	Amfibool aanwezig, uitgezonderd crocidoliet
Asbestconcentratie	Laag (< 50%)
Afschermingsgraad van het gehele materiaal	Geheel of deels (ook) vrij aan de binnenlucht
Toestand van het materiaal	Matig beschadigd, matig verweerd

#	Type	Referentie	Resultaat
1.1	Mengmonster	MM04	Amosiet, Chrysotiel

Beschrijving	Buisisolatie (bocht)
Omgeving	Binnen
Primaire drager	Ruimteverwarming
Asbestmateriaal	In-situ afwerkingslagen - Thermische isolatie
Bindmiddel van asbestmateriaal	Gips - kalk
Gebondenheid op basis van bindmiddel	Niet-hechtgebonden
Hoeveelheid (lengte - omtrek - dikte - aantal)	• 9,00 m - 40,00 cm - 3,00 cm - 1 stuk

- Zorg voor een veilig beheer. Vermijd het beschadigen van het asbestmateriaal. Controleer de toestand jaarlijks op wijzigingen.

- Hermetische zone (erkend asbestverwijderaar)
Het saneren van isolerend buismateriaal veroorzaakt breukvorming, verkrumming en stofvorming. Dit met een zeer hoog risico op vezelvrijgave. Enkel laten uitvoeren door een gespecialiseerde asbestverwijderaar.

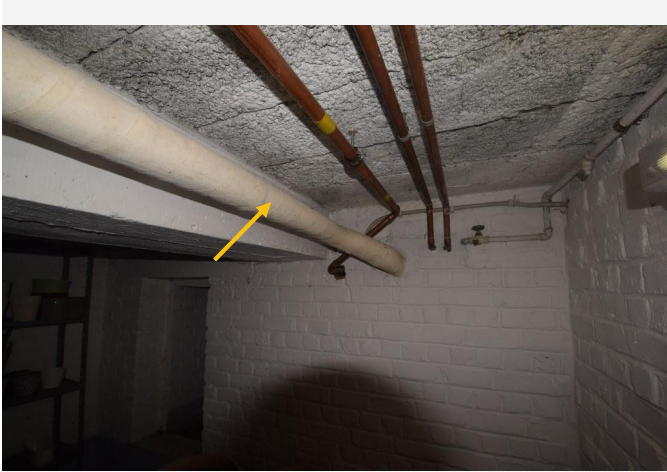
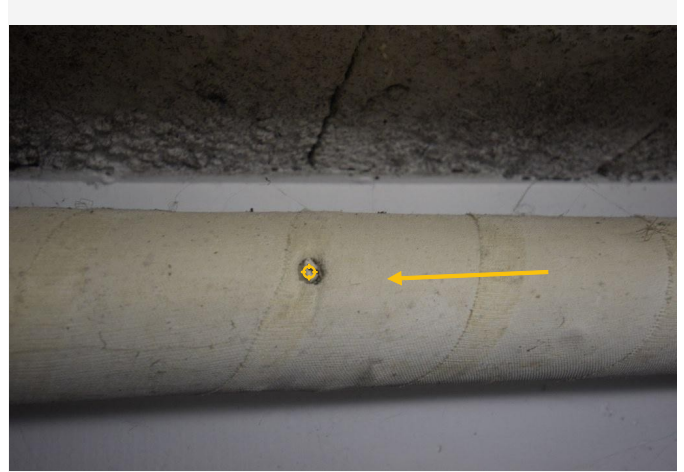
Het asbestmateriaal valt onder de mijlpaal van 2034.

Dringend verwijderen

Eindbeoordeling materiaalrisico	Hoog materiaalrisico en/of hoge kans op vezelvrijgave
---------------------------------	---

Gebondenheid	Categorie 2: niet-hechtgebonden met matrix
Asbestsoort (vezeltype)	Amfibool aanwezig, uitgezonderd crocidoliet
Asbestconcentratie	Laag (< 50%)
Afschermingsgraad van het gehele materiaal	Geheel of deels (ook) vrij aan de binnenlucht
Toestand van het materiaal	Matig beschadigd, matig verweerd

#	Type	Referentie	Resultaat
2.1	Mengmonster	MM03	Amosiet, Chrysotiel

Beschrijving	Buisisolatie (recht)
Omgeving	Binnen
Primaire drager	Ruimteverwarming
Asbestmateriaal	In-situ afwerkingslagen - Thermische isolatie
Bindmiddel van asbestmateriaal	Gips - kalk
Gebondenheid op basis van bindmiddel	Niet-hechtgebonden
Hoeveelheid (lengte - omtrek - dikte - aantal)	• 24,00 m - 40,00 cm - 3,00 cm - 1 stuk

- Zorg voor een veilig beheer. Vermijd het beschadigen van het asbestmateriaal. Controleer de toestand jaarlijks op wijzigingen.

- Hermetische zone (erkend asbestverwijderaar)
Het saneren van isolerend buismateriaal veroorzaakt breukvorming, verkrumeling en stofvorming. Dit met een zeer hoog risico op vezelvrijgave. Enkel laten uitvoeren door een gespecialiseerde asbestverwijderaar.

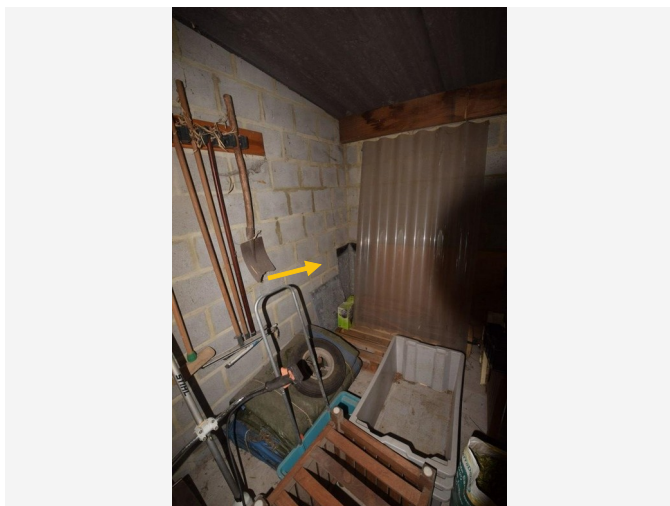
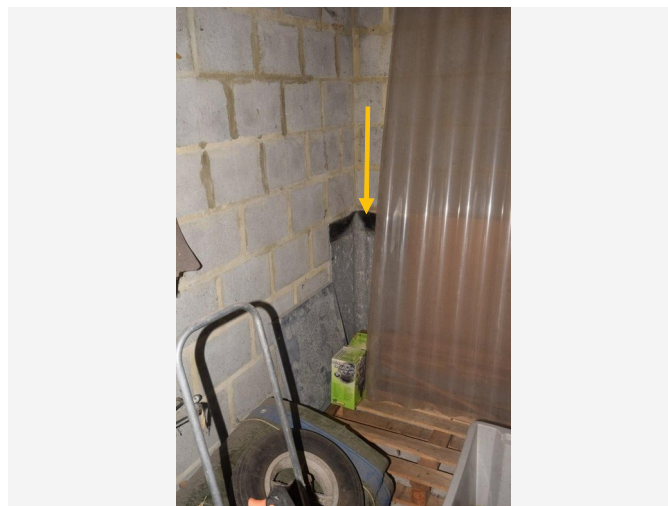
Dringend verwijderen

Beschrijving	Vorstpan van cementen golfplaten
Type afvalstof	Betreft stock-voorraad of gedemonteerde asbestmaterialen
Aanwezige resten	Leien dak
Omgeving	Binnen
Primaire drager	Vloer
Asbestmaterialen	<ul style="list-style-type: none">Dak- en gevelbekleding - Lei, shingle
Bindmiddel van asbestmateriaal	Cement
Gebondenheid op basis van bindmiddel	Hecht
Hoeveelheid (gewicht - aantal)	<ul style="list-style-type: none">5,00 kg - 1 stuk
Totaal gewicht	5,00 kg
Eenvoudig bereikbaar	Ja
Identificatiemethode	Vaststelling zonder monsternamen

- Verwijder het asbestafval.

- Eenvoudige handelingen: mag via doe-het-zelf of door werknemer(s) met opleidingsattest eenvoudige handelingen
Het materiaal dient in zijn geheel te worden verwijderd zonder te beschadigen. Gebruik goede Persoonlijke BeschermingsMiddelen (PBM) voor handelingen met asbesthoudende toepassingen. Indien onbeschadigd verwijderen onmogelijk, laten verwijderen door erkend asbestverwijderaar.

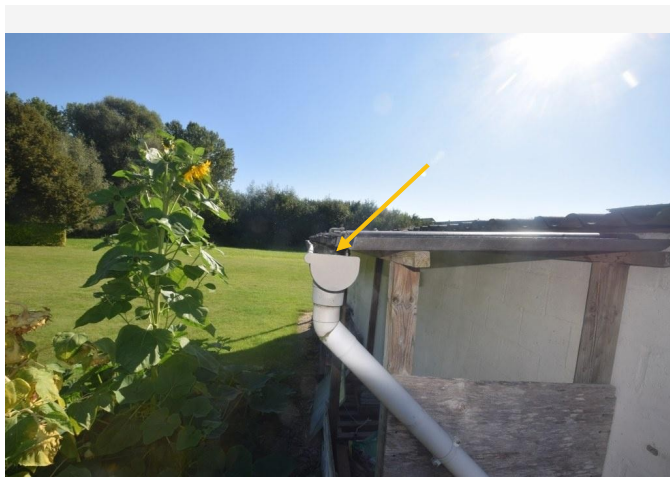
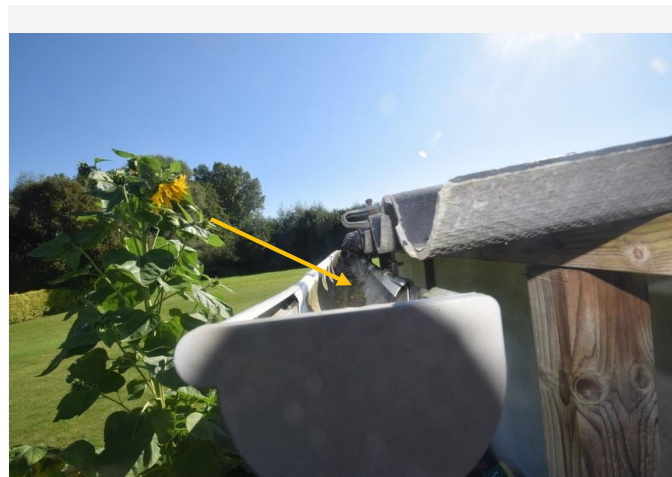
Dringend verwijderen

Beschrijving	Sediment in dakgoot
Type afvalstof	Betreft resten (contaminatie) van verwerking of beschadiging
Type resten (contaminatie)	<ul style="list-style-type: none">• Stof, deeltjes < 4 mm, flinters, gruis (vermengd in materiaal)
Besmette materialen	<ul style="list-style-type: none">• Sediment (dakgoot, afvoerbuï, regenwaterput, ...)
Bron van de resten	Golfplaten dak
Omgeving	Buiten
Primaire drager	Infrastructuur hemelwater (opvang en afvoer)
Gebondenheid resten	Niet hecht
Hoeveelheid (gewicht - aantal)	<ul style="list-style-type: none">• 2,00 kg - 1 stuk
Totaal gewicht	2,00 kg
Eenvoudig bereikbaar	Ja
Identificatiemethode	Vaststelling zonder monstername

- Verwijder het asbestafval.

- Eenvoudige handelingen: mag via doe-het-zelf of door werknemer(s) met opleidingsattest eenvoudige handelingen
Bij verwijderen van het sediment stofontwikkeling vermijden. Het is aangewezen om goede Persoonlijke BeschermingsMiddelen (PBM) te gebruiken (masker met P3 filter). Het is bovendien aan te raden om ook de bron waarvan het sediment afkomstig te verwijderen.

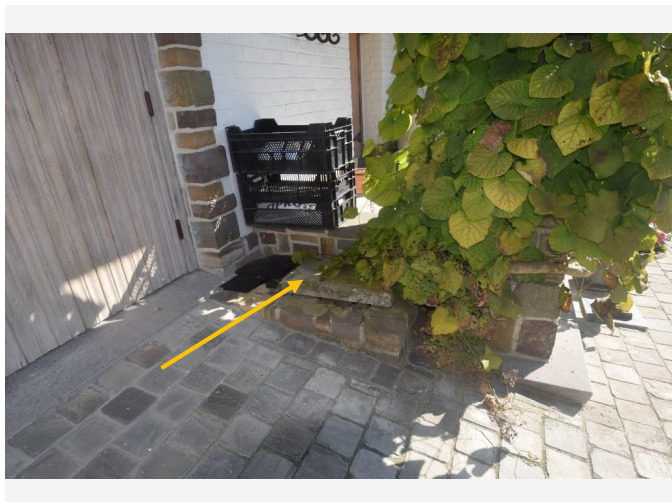
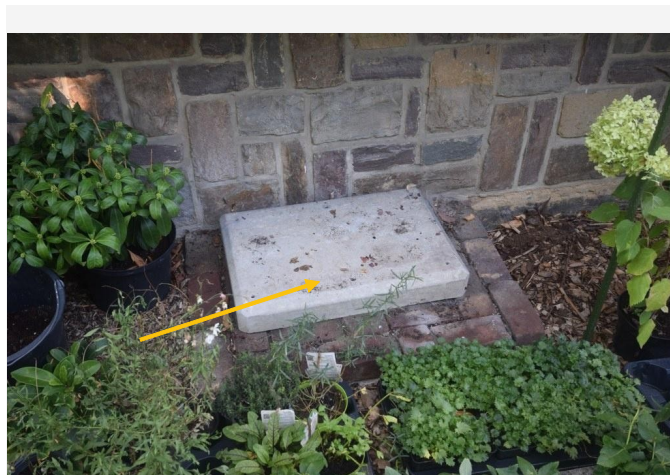
Dringend verwijderen

Beschrijving	Bloempotten/-bakken
Type afvalstof	Betreft stock-voorraad of gedemonteerde asbestmaterialen
Aanwezige resten	Geen resten aanwezig
Omgeving	Buiten
Primaire drager	Bodem
Asbestmaterialen	<ul style="list-style-type: none">• Bak, reservoir, kuip, bloembak
Bindmiddel van asbestmateriaal	Cement
Gebondenheid op basis van bindmiddel	Hecht
Hoeveelheid (gewicht - aantal)	<ul style="list-style-type: none">• 16,00 kg - 1 stuk
Totaal gewicht	16,00 kg
Eenvoudig bereikbaar	Ja
Identificatiemethode	Vaststelling zonder monsternamen

- Verwijder het asbestafval.

- Eenvoudige handelingen: mag via doe-het-zelf of door werknemer(s) met opleidingsattest eenvoudige handelingen
Het materiaal dient in zijn geheel te worden verwijderd zonder te beschadigen. Gebruik goede Persoonlijke BeschermingsMiddelen (PBM) voor handelingen met asbesthoudende toepassingen. Indien onbeschadigd verwijderen onmogelijk, laten verwijderen door erkend asbestverwijderaar.

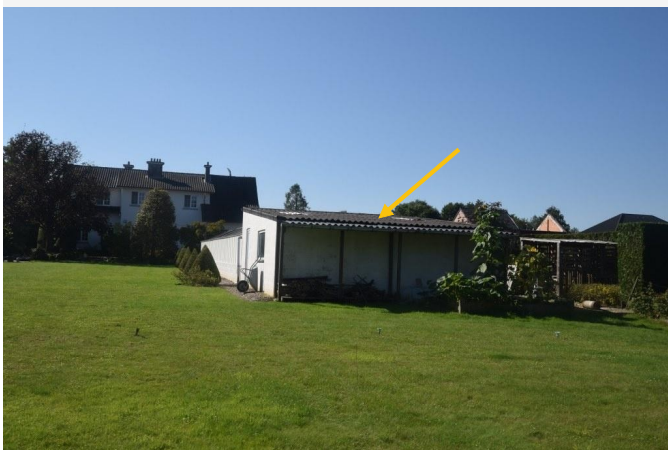
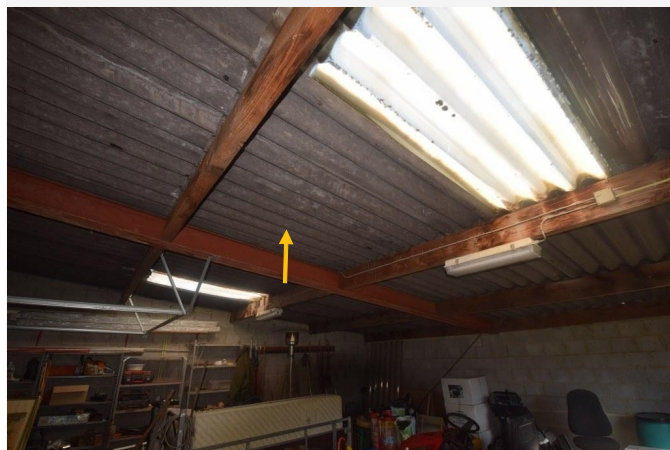
Het asbestmateriaal valt onder de mijlpaal van 2034.

Verwijderen

Eindbeoordeling materiaalrisico	Verhoogd materiaalrisico en/of verhoogde kans op vezelvrijgave
---------------------------------	--

Gebondenheid	Categorie 1: hechtgebonden in oorsprong
Asbestsoort (vezeltype)	Crocidoliet aanwezig
Asbestconcentratie	Laag (< 50%)
Afschermingsgraad van het gehele materiaal	Geheel of deels (ook) vrij aan de binnenlucht
Toestand van het materiaal	Licht beschadigd, licht verweerd. Intact materiaal type Pical – asbestboard of categorie III 'gebondenheid'

Beschrijving	Golfplaten (bijgebouw)
Omgeving	Grenst aan binnen- en buitenlucht
Primaire drager	Schuin dak
Asbestmateriaal	Dak- en gevelbekleding - Golfplaat
Bindmiddel van asbestmateriaal	Cement
Gebondenheid op basis van bindmiddel	Hecht
Hoeveelheid (oppervlakte - aantal)	• 40,00 m ² - 1 stuk
Totale oppervlakte	40,00 m ²

- Zorg voor een veilig beheer en verwijder dit asbestmateriaal wanneer het bij werken eenvoudig bereikbaar wordt. Controleer de toestand jaarlijks op wijzigingen.
- Hemelwater dat afspoelt van asbestcement daken of gevels kan asbestdeeltjes bevatten. Gebruik het enkel voor gesloten circuits (bv. spoelen toiletten). Reinig na het vervangen van het dak of de gevel de dakgoten en regenwaterput of -ton om asbesthoudend sediment of slib te verwijderen

- Eenvoudige handelingen: mag via doe-het-zelf of door werknemer(s) met opleidingsattest eenvoudige handelingen
Het materiaal dient in zijn geheel te worden verwijderd zonder te beschadigen. Gebruik goede Persoonlijke BeschermingsMiddelen (PBM) voor handelingen met asbesthoudende toepassingen. Indien onbeschadigd verwijderen onmogelijk, laten verwijderen door erkend asbestverwijderaar.

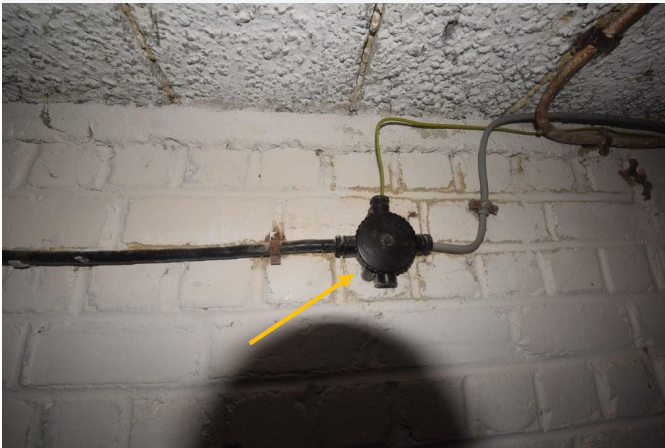
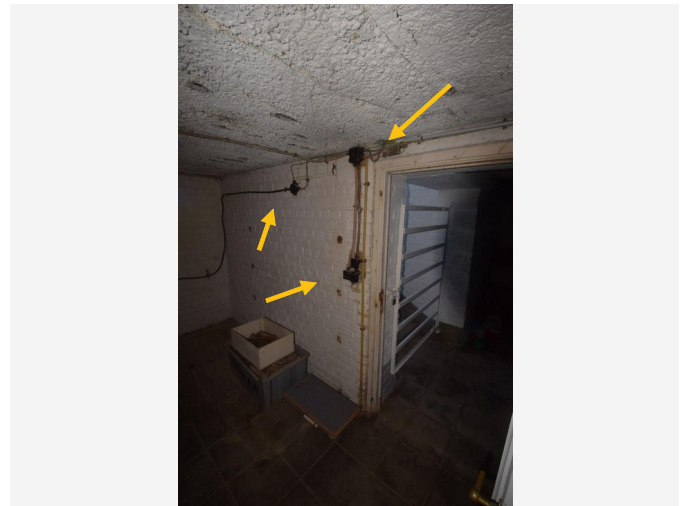
Het asbestmateriaal valt onder de mijlpaal van 2040.

Verwijderen

Eindbeoordeling materiaalrisico	Verhoogd materiaalrisico en/of verhoogde kans op vezelvrijgave
---------------------------------	--

Gebondenheid	Categorie 1: hechtgebonden in oorsprong
Asbestsoort (vezeltype)	Crocidoliet aanwezig
Asbestconcentratie	Laag (< 50%)
Afschermingsgraad van het gehele materiaal	Geheel of deels (ook) vrij aan de binnenlucht
Toestand van het materiaal	Licht beschadigd, licht verweerd. Intact materiaal type Pical – asbestboard of categorie III 'gebondenheid'

Beschrijving	Bakeliet
Omgeving	Binnen
Primaire drager	Binnenwand
Asbestmateriaal	Plaat, paneel, tablet - Type Bakeliet
Bindmiddel van asbestmateriaal	Kunststof of -hars
Gebondenheid op basis van bindmiddel	Hecht
Hoeveelheid (oppervlakte - dikte - aantal)	• 1,00 m ² - 0,50 cm - 1 stuk
Totaal volume	0,005 m ³
Eenvoudig bereikbaar	Ja
Bevestigingswijze	• Geschroefd
Identificatiemethode	Vaststelling zonder monsternamen

- Zorg voor een veilig beheer en verwijder dit asbestmateriaal wanneer het bij werken eenvoudig bereikbaar wordt. Controleer de toestand jaarlijks op wijzigingen.

- Eenvoudige handelingen: mag via doe-het-zelf of door werknemer(s) met opleidingsattest eenvoudige handelingen
Het materiaal dient in zijn geheel te worden verwijderd zonder te beschadigen. Gebruik goede Persoonlijke BeschermingsMiddelen (PBM) voor handelingen met asbesthoudende toepassingen. Indien onbeschadigd verwijderen onmogelijk, laten verwijderen door erkend asbestverwijderaar.

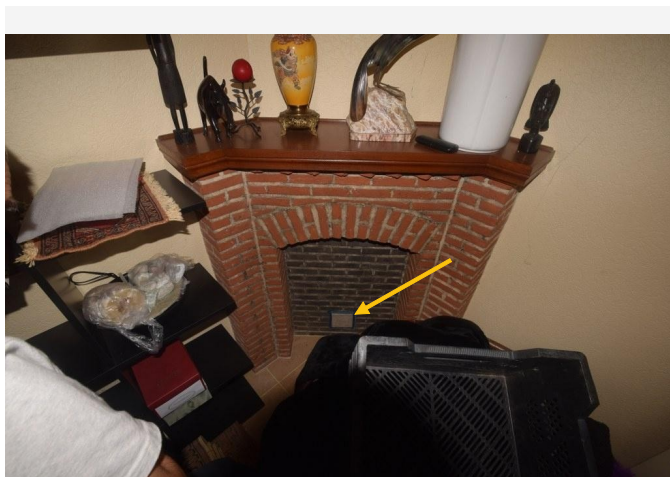
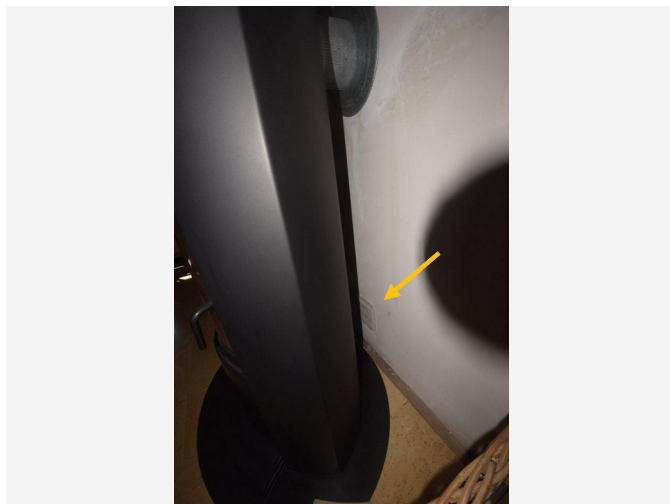
Het asbestmateriaal valt onder de mijlpaal van 2040.

Verwijderen

Eindbeoordeling materiaalrisico	Verhoogd materiaalrisico en/of verhoogde kans op vezelvrijgave
---------------------------------	--

Gebondenheid	Categorie 1: hechtgebonden in oorsprong
Asbestsoort (vezeltype)	Crocidoliet aanwezig
Asbestconcentratie	Laag (< 50%)
Afschermingsgraad van het gehele materiaal	Geheel of deels (ook) vrij aan de binnenlucht
Toestand van het materiaal	Licht beschadigd, licht verweerd. Intact materiaal type Pical – asbestboard of categorie III 'gebondenheid'

Beschrijving	Asluik
Omgeving	Binnen
Primaire drager	Ruimteverwarming
Asbestmateriaal	Brandwerende afsluiting (prefab geheel) - Luik
Bindmiddel van asbestmateriaal	Cement
Gebondenheid op basis van bindmiddel	Hecht
Hoeveelheid (gewicht - aantal)	<ul style="list-style-type: none">• 2,00 kg - 1 stuk
Totaal gewicht	2,00 kg
Eenvoudig bereikbaar	Ja
Bevestigingswijze	<ul style="list-style-type: none">• Geklemd• Verlijmd, ingegoten, versmeerd

- Zorg voor een veilig beheer en verwijder dit asbestmateriaal wanneer het bij werken eenvoudig bereikbaar wordt. Controleer de toestand jaarlijks op wijzigingen.

- Eenvoudige handelingen: mag via doe-het-zelf of door werknemer(s) met opleidingsattest eenvoudige handelingen
Het materiaal dient in zijn geheel te worden verwijderd zonder te beschadigen. Gebruik goede Persoonlijke BeschermingsMiddelen (PBM) voor handelingen met asbesthoudende toepassingen. Indien onbeschadigd verwijderen onmogelijk, laten verwijderen door erkend asbestverwijderaar.

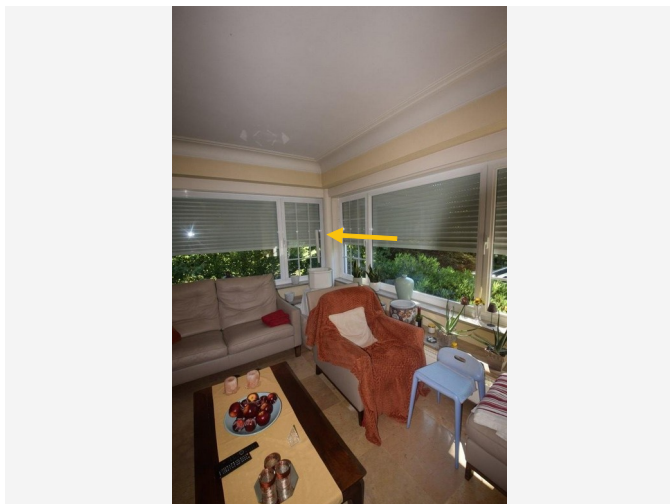
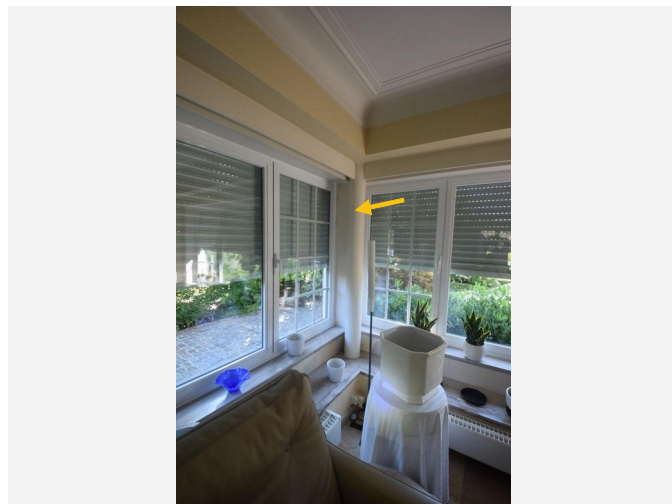
Het asbestmateriaal valt onder de mijlpaal van 2040.

Zorgvuldig beheren

Eindbeoordeling materiaalrisico	Laag materiaalrisico en/of verlaagde kans op vezelvrijgave
---------------------------------	--

Gebondenheid	Categorie 1: hechtgebonden in oorsprong
Asbestsoort (vezeltype)	Crocidoliet aanwezig
Asbestconcentratie	Laag (< 50%)
Afschermingsgraad van het gehele materiaal	Geheel of deels (ook) vrij aan de binnenlucht
Toestand van het materiaal	Onbeschadigd, niet verweerd

Beschrijving	Verloren bekisting
Omgeving	Binnen
Primaire drager	Fundering-draagstructuur (horizontaal, verticaal)
Asbestmateriaal	Buis, koker, leiding, pijp, doorvoer
Bindmiddel van asbestmateriaal	Cement
Gebondenheid op basis van bindmiddel	Hecht
Hoeveelheid (lengte - omtrek - dikte - aantal)	<ul style="list-style-type: none">• 2,50 m - 30,00 cm - 1,00 cm - 1 stuk
Totaal volume	0,008 m ³
Eenvoudig bereikbaar	Nee <ul style="list-style-type: none">• Verwijdering tast de bouwkundige integriteit aan.

- Zorg voor een veilig beheer en verwijder dit asbestmateriaal wanneer het bij werken eenvoudig bereikbaar wordt. Controleer de toestand jaarlijks op wijzigingen.

- Eenvoudige handelingen: mag via doe-het-zelf of door werknemer(s) met opleidingsattest eenvoudige handelingen
Het materiaal dient in zijn geheel te worden verwijderd zonder te beschadigen. Gebruik goede Persoonlijke BeschermingsMiddelen (PBM) voor handelingen met asbesthoudende toepassingen. Indien onbeschadigd verwijderen onmogelijk, laten verwijderen door erkend asbestverwijderaar.

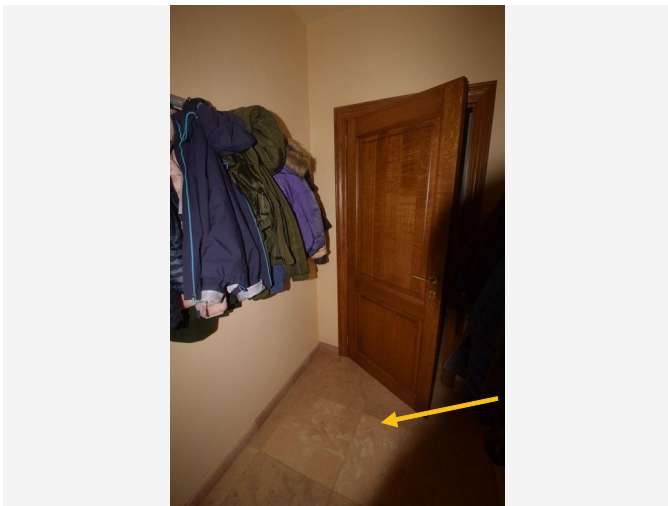
Tegels geplaatst tijdens een risicobouwjaar kunnen lijmlaag bevatten die asbesthoudend is. Deze kan enkel vastgesteld worden door een destructief onderzoek. Bij bewerking of verwijdering met zorg behandelen. Het is raadzaam om bij bewerking of verwijdering een staalanalyse te laten uitvoeren.

Identificatiemethode	Redelijk vermoeden
Primaire drager	Vloer
(Asbest)materiaal	In-situ afwerkingslagen - Lijmlaag
Bindmiddel	Lijm
Gebondenheid bindmiddel	Hecht

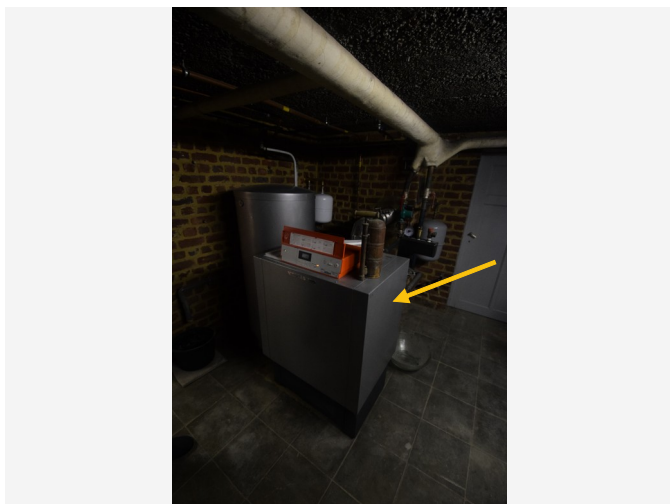
Stookinstallatie geplaatst tijdens een risicobouwjaar kan een asbesthoudende componenten bevatten. Deze kan enkel vastgesteld worden door een destructief onderzoek. Bij bewerking of verwijdering van deze installatie dient ze met zorg behandeld te worden. Het is raadzaam om bij bewerking of verwijdering een staalanalyse te laten uitvoeren.

Identificatiemethode	Redelijk vermoeden
Primaire drager	Ruimteverwarming
(Asbest)materiaal	In-situ afwerkingslagen - Thermische isolatie
Bindmiddel	Weinig of geen bindmiddel (textiel, bevolking, ...)
Gebondenheid bindmiddel	Niet-hechtgebonden

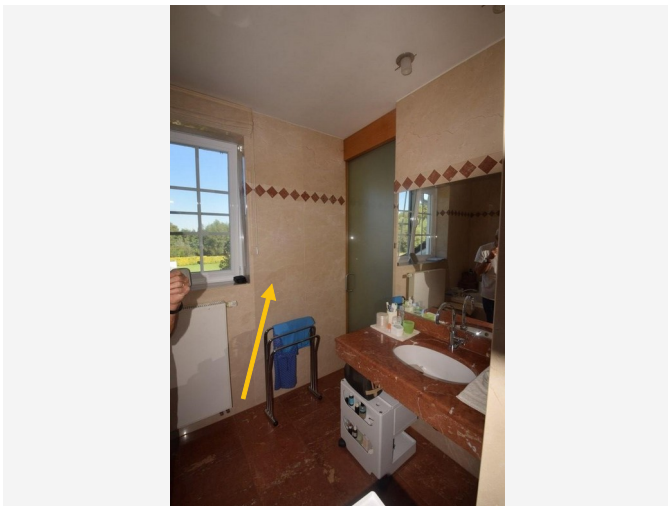
Tegels geplaatst tijdens een risicobouwjaar kunnen lijmlaag bevatten die asbesthoudend is. Deze kan enkel vastgesteld worden door een destructief onderzoek. Bij bewerking of verwijdering met zorg behandelen. Het is raadzaam om bij bewerking of verwijdering een staalanalyse te laten uitvoeren.

Identificatiemethode	Redelijk vermoeden
Primaire drager	Binnenwand
(Asbest)materiaal	In-situ afwerkingslagen - Lijmlaag
Bindmiddel	Lijm
Gebondenheid bindmiddel	Hecht

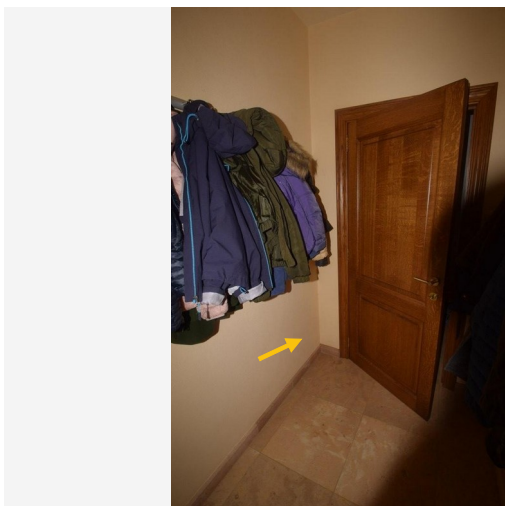
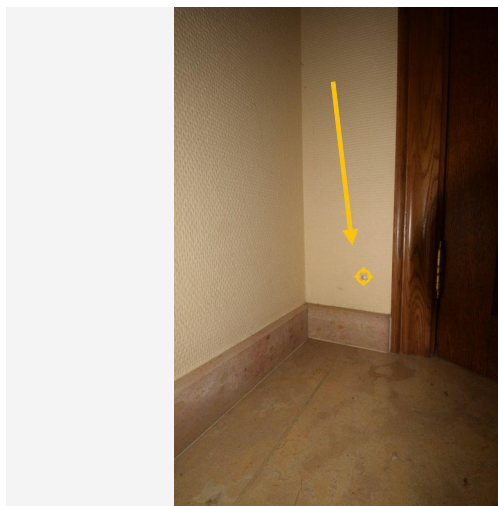
Geen asbest

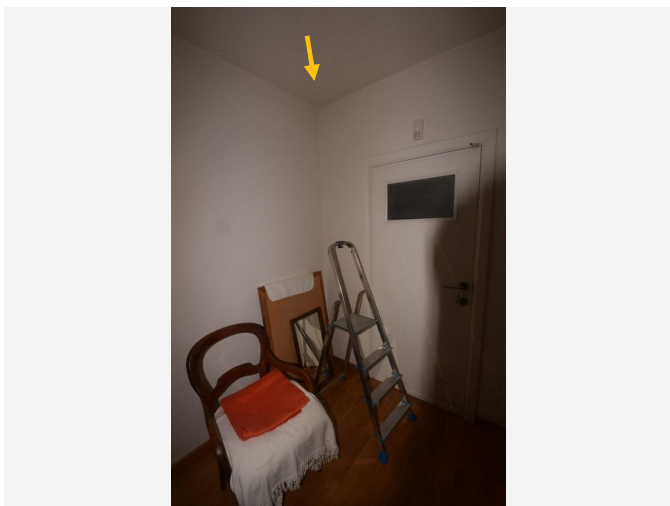
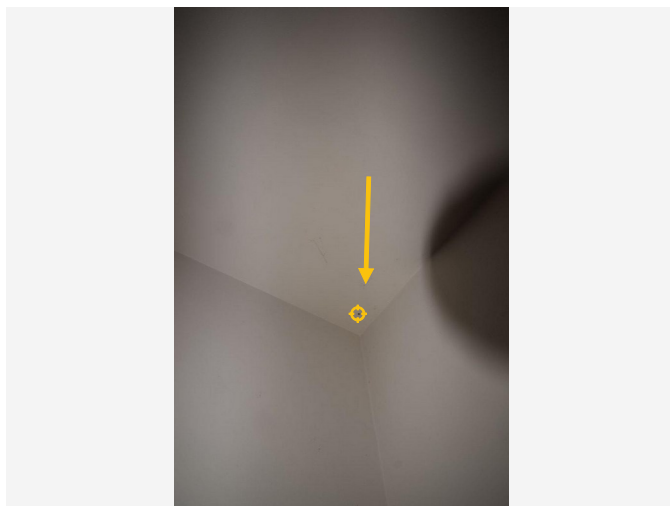
Fiche 14: Pleisterwerk Plafond

Geen asbest
