Asbestinventarisatetest

Sint-Jozef 31, 2310 Rijkevorsel

Attestnummer : 20241029-000540.000

Zone 1: Hoofdgebouw

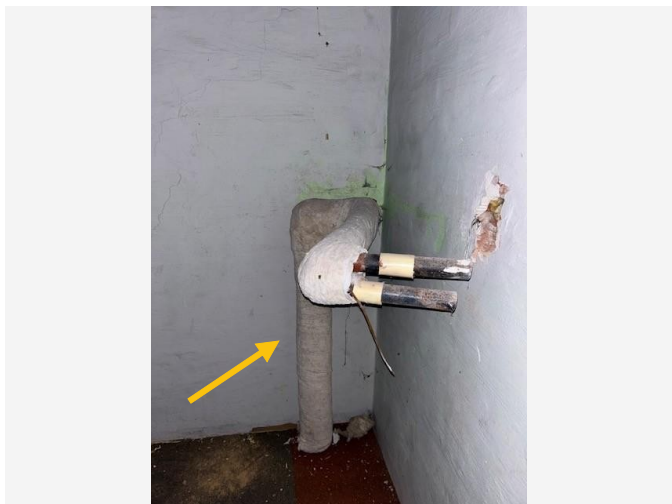
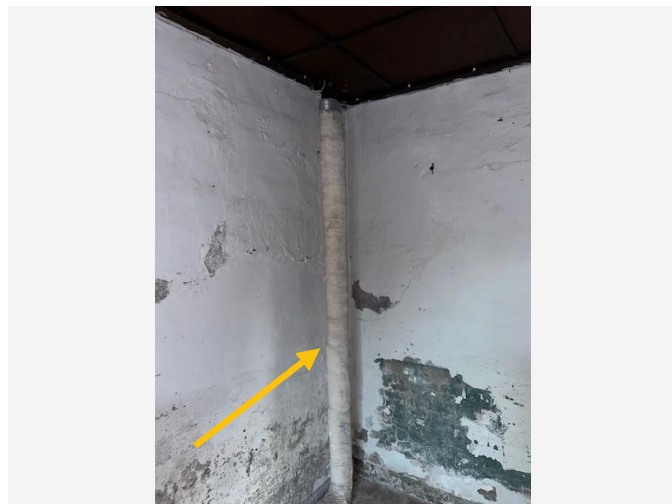
| Eindbeoordeling materiaalrisico | Verhoogd materiaalrisico en/of verhoogde kans op vezelvrijgave |

| Gebondenheid | Categorie 2: niet-hechtgebonden met matrix |
| Asbestsoort (vezeltype) | Amfibool aanwezig, uitgezonderd crocidoliet |
| Asbestconcentratie | Hoog ($\geq 50\%$) |
| Toestand van het materiaal | Licht beschadigd, licht verweerd. Intact calciumsilicaatmateriaal of categorie III 'gebondenheid' |

| Beschrijving | Thermische leidingisolatie in gips |

Verwijderen

- Zorg voor een veilig beheer. Vermijd het beschadigen van het asbestmateriaal. Controleer de toestand jaarlijks op wijzigingen.
- Sluit de ruimte luchtdicht af en vermijd het betreden van de ruimte.

- Hermetische zone (erkend asbestverwijderaar)
Gipsisolatie wordt steeds losgesneden van dragermateriaal (leiding), asbesthoudende gips zal gemakkelijk verbrossen en is losgebonden. Om geen asbestvezels te verspreiden naar de omgeving, dient dit in hermetische zone verwijderd te worden. Verzamel best zoveel mogelijk bewijsdocumenten na verwijdering voor een actualisatie van uw attest (facturen, stortingsbewijs en foto's).

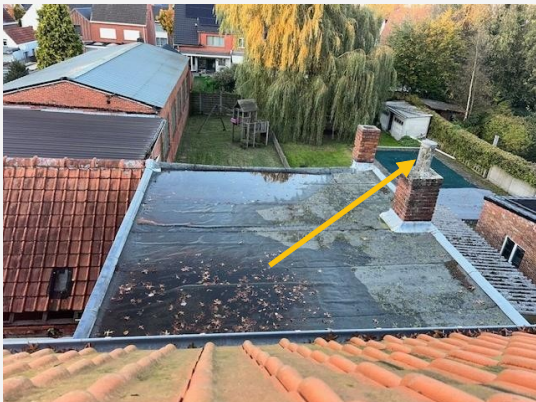
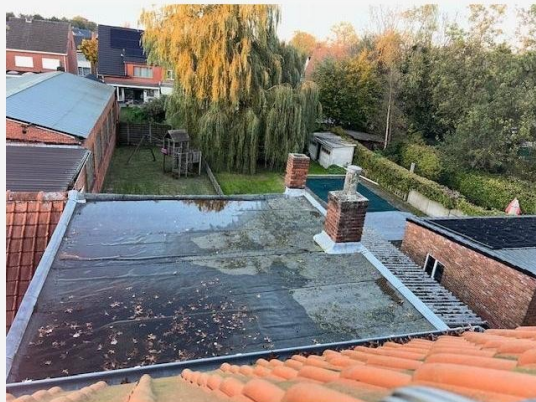
| Eindbeoordeling materiaalrisico | Laag materiaalrisico en/of verlaagde kans op vezelvrijgave |

| Asbestsoort (vezeltype) | Crocidoliet aanwezig |
| Toestand van het materiaal | Licht beschadigd, licht verweerd. Intact calciumsilicaatmateriaal of categorie III 'gebondenheid' |

| Beschrijving | Schouwbus plat dak |

Verwijderen

- Zorg voor een veilig beheer. Vermijd het beschadigen van het asbestmateriaal. Controleer de toestand jaarlijks op wijzigingen.

- Eenvoudige handelingen: mag via doe-het-zelf of door werknemer(s) met opleidingsattest eenvoudige handelingen
Buis kan voorzichtig losgebeiteld worden. Wel steeds bevochtigen om stofvrijgave te voorkomen + dragen van de nodige beschermingsmiddelen (mondmasker ffp3, handschoenen, etc). Men kan op het recyclagepark speciale asbestzakken verkrijgen om als asbestafval af te leveren in het containerpark.

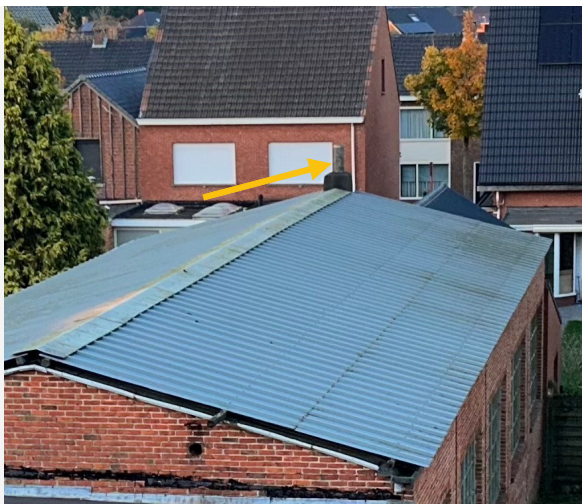
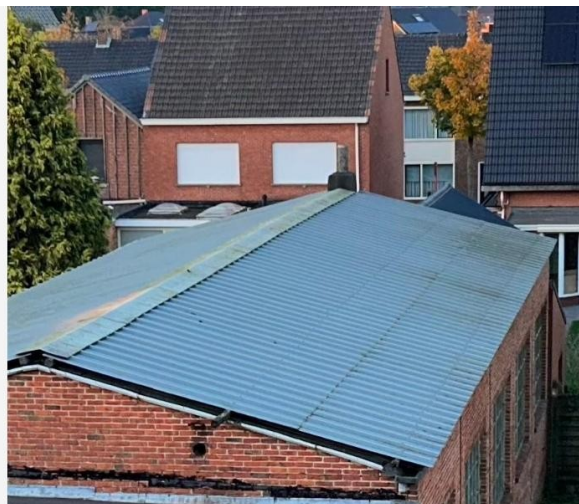
| Eindbeoordeling materiaalrisico | Laag materiaalrisico en/of verlaagde kans op vezelvrijgave |

| Asbestsoort (vezeltype) | Crocidoliet aanwezig |
| Toestand van het materiaal | Licht beschadigd, licht verweerd. Intact calciumsilicaatmateriaal of categorie III 'gebondenheid' |

| Beschrijving | Schouwbus op het dak magazijn |

Verwijderen

- Zorg voor een veilig beheer. Vermijd het beschadigen van het asbestmateriaal. Controleer de toestand jaarlijks op wijzigingen.

- Eenvoudige handelingen: mag via doe-het-zelf of door werknemer(s) met opleidingsattest eenvoudige handelingen
Buis kan voorzichtig losgebeiteld worden. Wel steeds bevochtigen om stofvrijgave te voorkomen + dragen van de nodige beschermingsmiddelen (mondmasker ffp3, handschoenen, etc). Men kan op het recyclagepark speciale asbestzakken verkrijgen om als hechtgebonden asbestafval af te leveren in het containerpark.

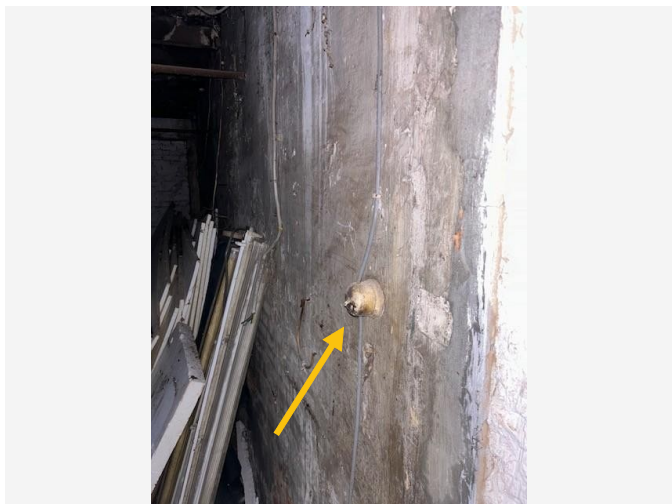
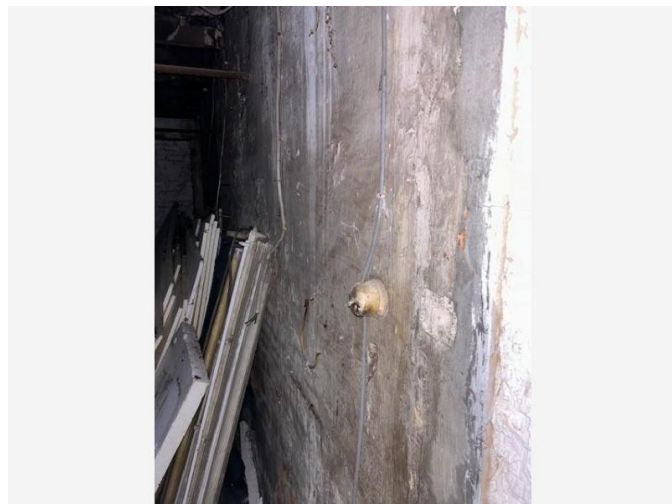
| Eindbeoordeling materiaalrisico | Laag materiaalrisico en/of verlaagde kans op vezelvrijgave |

| Asbestsoort (vezeltype) | Crocidoliet aanwezig |
| Toestand van het materiaal | Licht beschadigd, licht verweerd. Intact calciumsilicaatmateriaal of categorie III 'gebondenheid' |

Zorgvuldig beheren

- Zorg voor een veilig beheer. Vermijd het beschadigen van het asbestmateriaal. Controleer de toestand jaarlijks op wijzigingen.

- Eenvoudige handelingen: mag via doe-het-zelf of door werknemer(s) met opleidingsattest eenvoudige handelingen
Schakelaars, stopcontacten en andere gelijkaardige toepassingen kunnen eenvoudig losgeschroefd worden. Echter dient er wel rekening gehouden te worden met de PBM's en een correct afvalbeheer. Vergeet de toepassing zeker ook niet te fixeren.

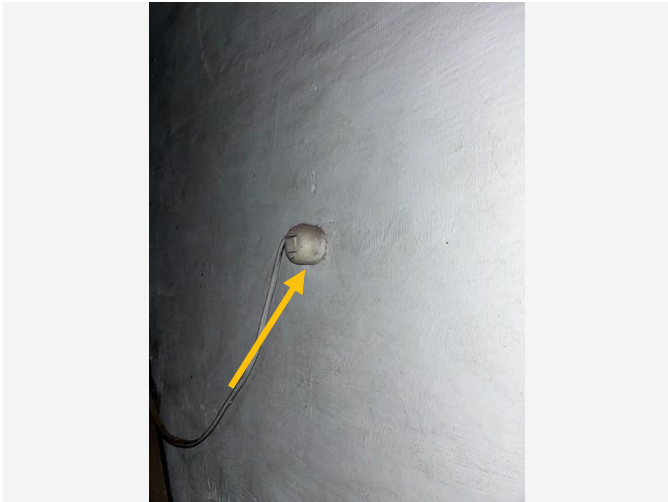
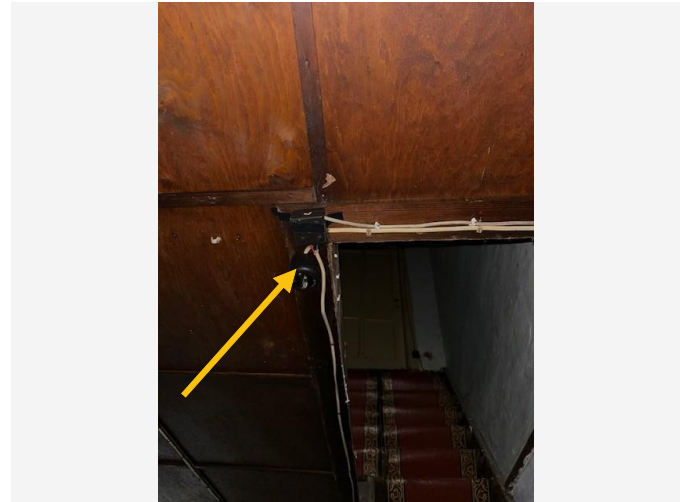
Fiche 6: Bakeliet schakelaar + stopcontact woongedeelte

Asbestmateriaal

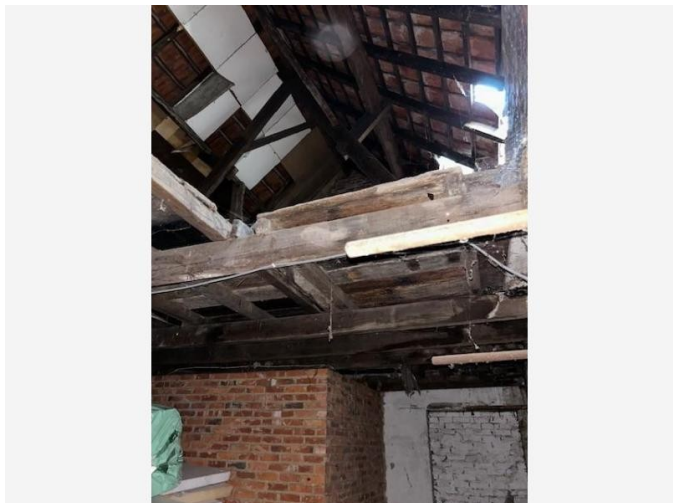
Fiche 10: Gedeelte onderdak magazijn dat verbonden is aan woning.

Beperking
