# Asbestinventarisatattest

Vilvoordelaan 23, 1830 Machelen

Attestnummer : 20241227-000001.000

Uitgegeven op : 27.12.2024

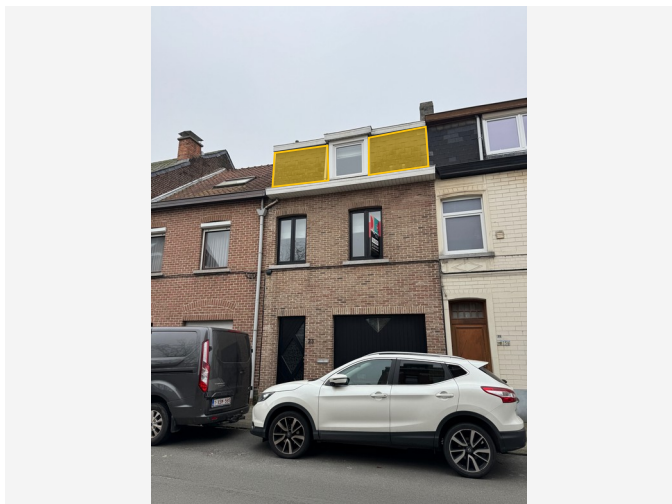
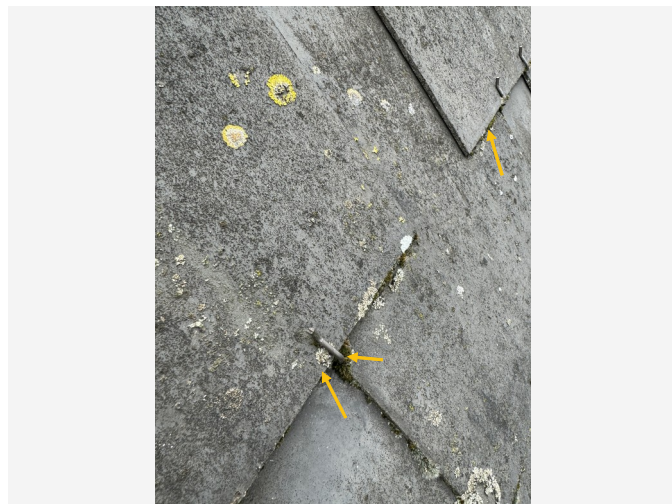
| Fiche 1: leien vooraan 2de verdieping..... | 18 |

Het asbestmateriaal valt onder de mijlpaal van 2040.

| Eindbeoordeling materiaalrisico | Verhoogd materiaalrisico en/of verhoogde kans op vezelvrijgave |
| Opmerking | lichte vasthechting van vegetatie/korstmos |

| Gebondenheid | Categorie 1: hechtgebonden in oorsprong |
| Asbestsoort (vezeltype) | Crocidoliet aanwezig |
| Asbestconcentratie | Laag (< 50%) |
| Afschermingsgraad van het gehele materiaal | Geheel of deels vrij aan de buitenlucht |
| Toestand van het materiaal | Matig beschadigd, matig verweerd |

| Asbestmateriaal | Dak- en gevelbekleding - Lei, shingle |
| Hoeveelheid (oppervlakte - aantal) | • 10,50 m <sup>2</sup> - 1 stuk |

Verwijderen

- Zorg voor een veilig beheer. Vermijd het beschadigen van het asbestmateriaal. Controleer de toestand jaarlijks op wijzigingen.
- Hemelwater dat afspoelt van asbestcement daken of gevels kan asbestdeeltjes bevatten. Gebruik het enkel voor gesloten circuits (bv. spoelen toiletten). Reinig na het vervangen van het dak of de gevel de dakgoten en regenwaterput of -ton om asbesthoudend sediment of slib te verwijderen

- Eenvoudige handelingen: mag via doe-het-zelf of door werknemer(s) met opleidingsattest eenvoudige handelingen  
Bevindt het asbest zich buiten uw woning of gebouw? Dan mag u de volgende toepassingen zelf wegnemen:  
hechtgebonden asbest dat niet beschadigd is; hechtgebonden asbest dat wel beschadigd is en waarbij er vrije asbestvezels zichtbaar zijn.  
Een beschadigde asbesttoepassing of asbest in slechte staat kan makkelijk verder breken of vergruizen. Er komen dan schadelijke asbestvezels vrij die ingeademd kunnen worden.  
U mag enkel beschadigd of verweerd asbest verwijderen indien: er niemand anders in de buurt is; de

asbesttoepassing niet verder beschadigd raakt of vergruist.

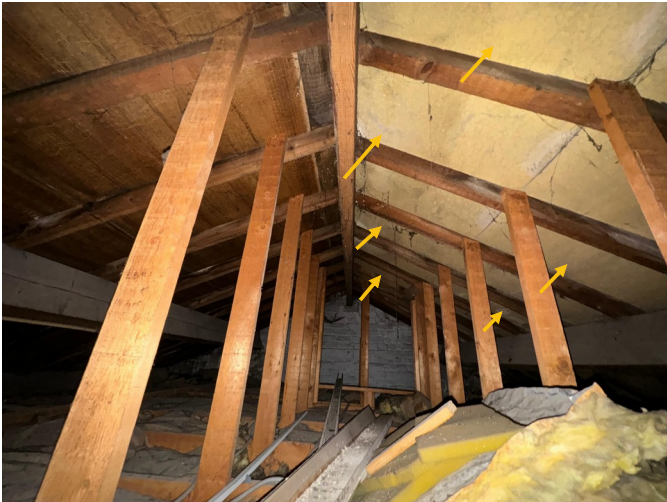
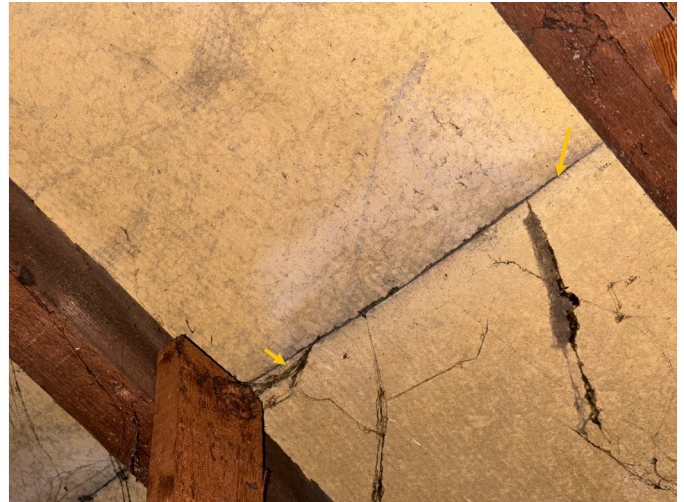
## Fiche 2: onderdak woning achtergedeelte menuserite platen

Het asbestmateriaal valt onder de mijlpaal van 2040.

| Eindbeoordeling materiaalisico | Laag materiaalisico en/of verlaagde kans op vezelvrijgave |
| Opmerking | bevinden zich in goede staat, geen verwerking vast te stellen |

| Asbestsoort (vezeltype) | Crocidoliet aanwezig |
| Toestand van het materiaal | Onbeschadigd, niet verweerd |

| Asbestmateriaal | Plaat, paneel, tablet - Type Menuiserite |
| Hoeveelheid (oppervlakte - dikte - aantal) | <ul style="list-style-type: none"><li>• 19,00 m<sup>2</sup> - 0,30 cm - 1 stuk</li></ul> |

Zorgvuldig beheren

- Zorg voor een veilig beheer. Vermijd het beschadigen van het asbestmateriaal. Controleer de toestand jaarlijks op wijzigingen.

- Eenvoudige handelingen: mag via doe-het-zelf of door werknemer(s) met opleidingsattest eenvoudige handelingen  
In binnenruimtes mag u alleen hechtgebonden asbest verwijderen dat niet beschadigd is. Dat betekent dat het materiaal volledig intact is en er geen vrije asbestvezels zichtbaar zijn.

Opgelet: ook tijdens het verwijderen moet het asbest intact blijven.

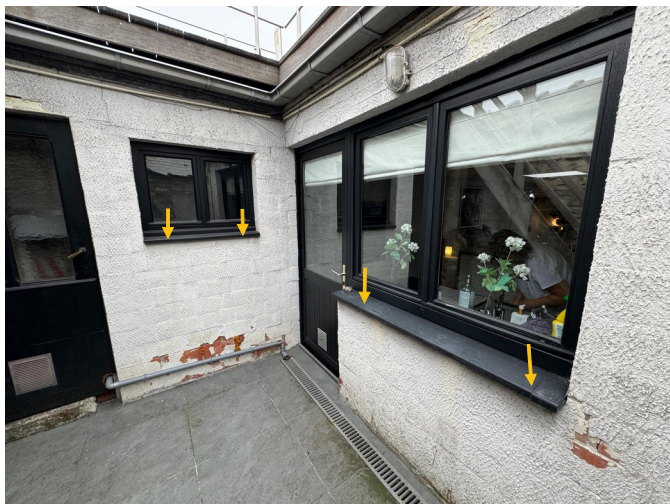
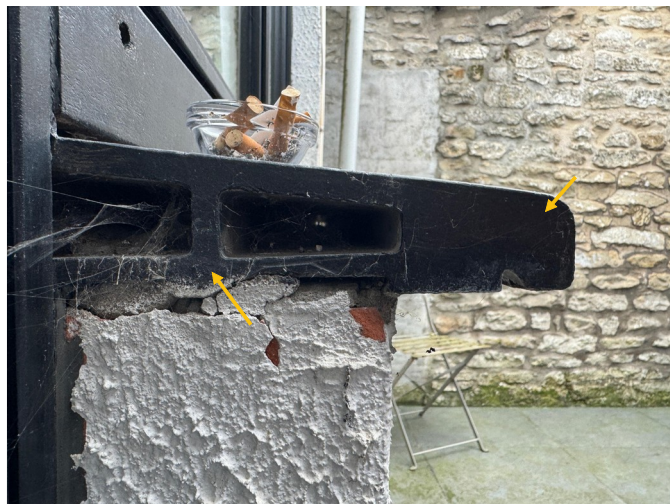
| Fiche 3: venstertabletten achteraan woning..... | 24 |

Het asbestmateriaal valt onder de mijlpaal van 2040.

| Eindbeoordeling materiaalarisico | Laag materiaalarisico en/of verlaagde kans op vezelvrijgave |

| Asbestsoort (vezeltype) | Crocidoliet aanwezig |
| Toestand van het materiaal | Onbeschadigd, niet verweerd |

| Beschrijving | venstertabletten achteraan woning |
| Asbestmateriaal | Deksteen, muurkap - Hol |

Zorgvuldig beheeren

- Zorg voor een veilig beheer. Vermijd het beschadigen van het asbestmateriaal. Controleer de toestand jaarlijks op wijzigingen.

- Eenvoudige handelingen: mag via doe-het-zelf of door werknemer(s) met opleidingsattest eenvoudige handelingen  
Bevindt het asbest zich buiten uw woning of gebouw? Dan mag u de volgende toepassingen zelf wegnemen:  
hechtgebonden asbest dat niet beschadigd is; hechtgebonden asbest dat wel beschadigd is en waarbij er vrije asbestvezels zichtbaar zijn.  
Een beschadigde asbesttoepassing of asbest in slechte staat kan makkelijk verder breken of vergruizen. Er komen dan schadelijke asbestvezels vrij die ingeademd kunnen worden.  
U mag enkel beschadigd of verweerd asbest verwijderen indien: er niemand anders in de buurt is; de asbesttoepassing niet verder beschadigd raakt of vergruist.

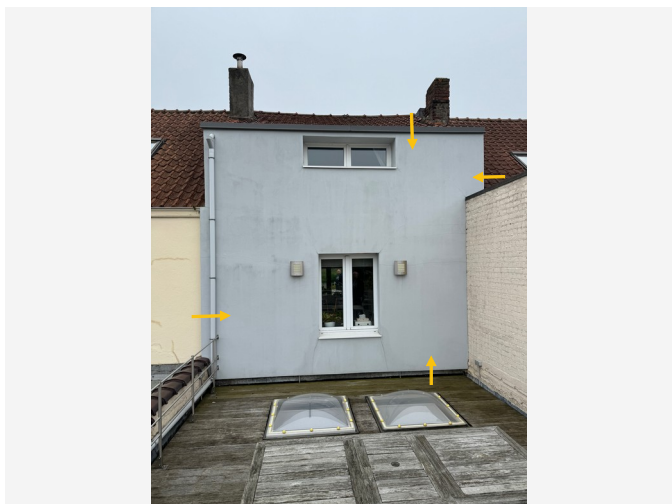
| Fiche 4: crepi achtergevel..... | 28 |

de achtergevel is nieuwe crepi, bewijs opgeladen in de databank

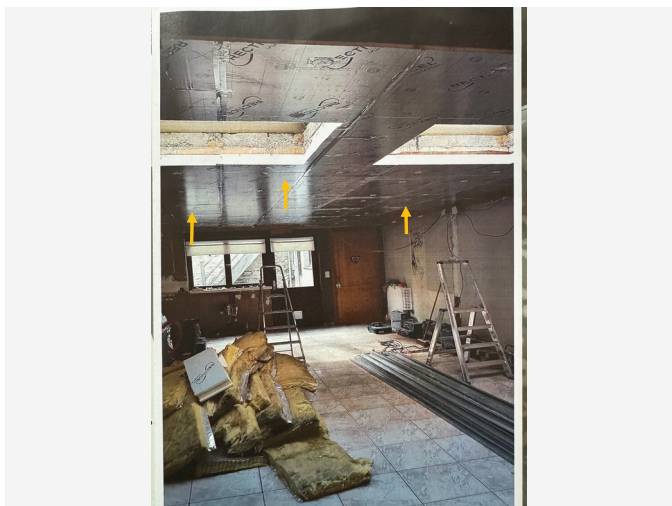
| Fiche 5: plafond in gipskartonplaten..... | 29 |

plafond bestaat uit gipskartonplaten, geen asbest verdachte toepassing gevonden na het niet destructief onderzoek

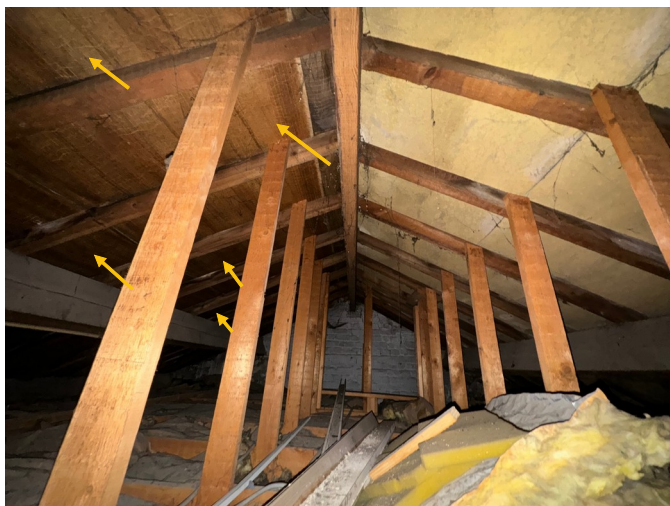
| Fiche 6: onderdak woning voorste gedeelte..... | 30 |

onderdak is niet vast te stellen aan het voorste gedeelte van de woning op zolder daar deze afgewerkt is met houten planken. Aangezien het achterste gedeelte uit menuserite platen bestaat is de kans reëel dat die zich ook onder deze houten planken bevinden.

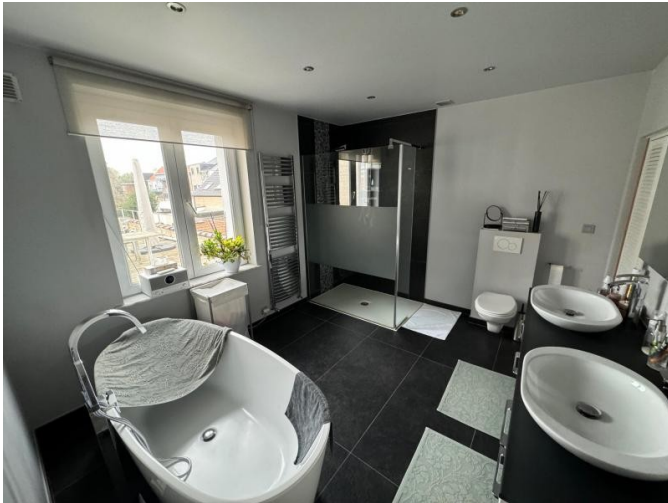
| Fiche 7: nieuwe badkamer..... | 31 |

nieuwe badkamer waar geen asbest verdachte materialen aangetroffen zijn na een niet destructief onderzoek

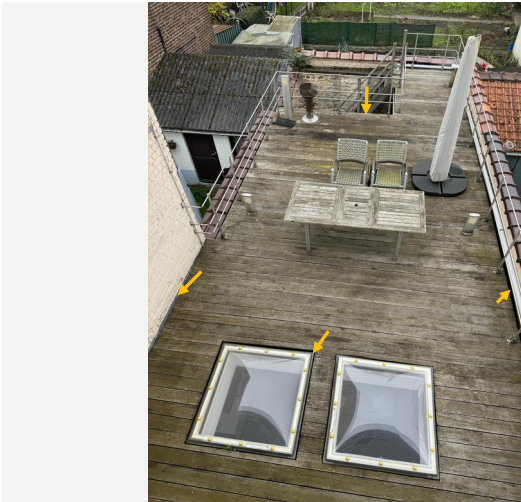
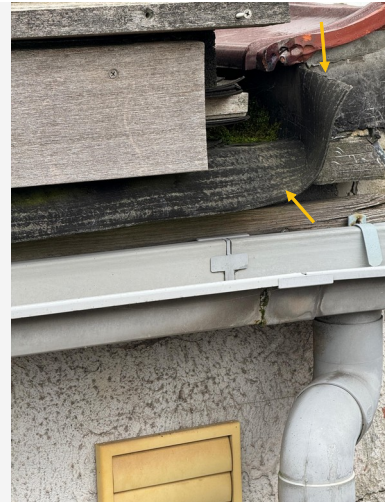
## Fiche 8: roofing onder houten terras op plat dak achteraan

Geen asbest

| # | Type | Referentie | Resultaat |
|---|---|---|---|
| 8.1 | Puntmonster | C | Geen asbest |

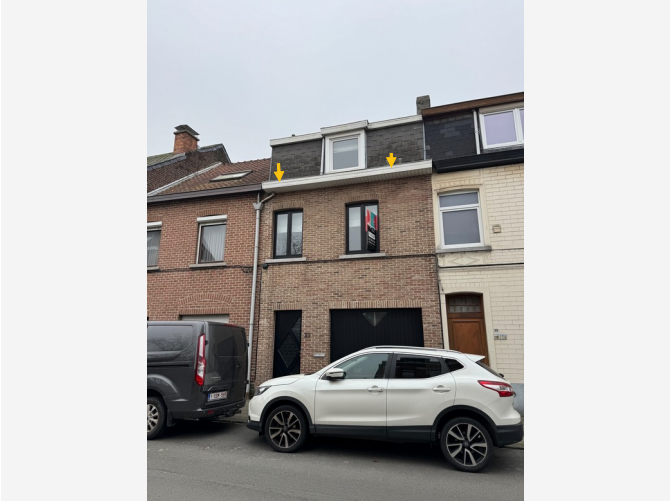
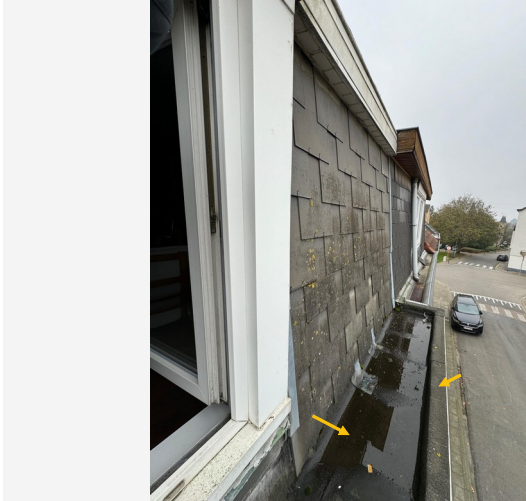
| Fiche 9: roofing dakgoot vooraan..... | 35 |

Geen asbest

| # | Type | Referentie | Resultaat |
|---|---|---|---|
| 9.1 | Puntmonster | A | Geen asbest |

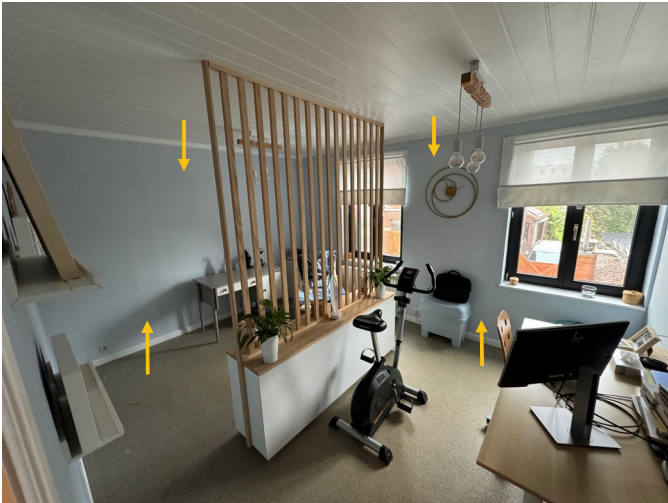
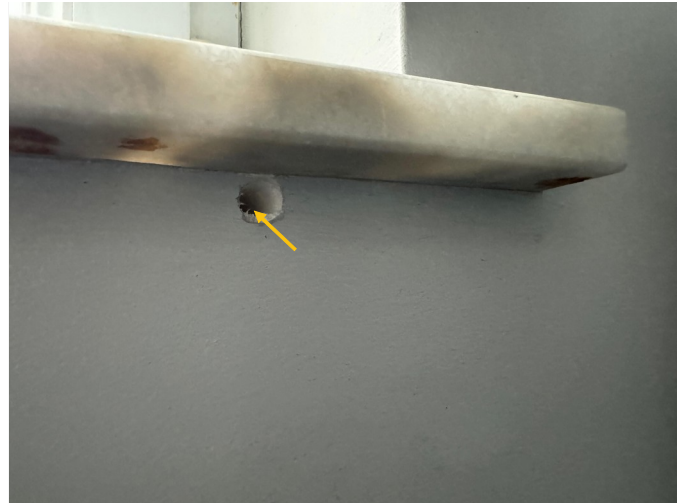
## Fiche 10: pleisterwerk muren

Geen asbest

| # | Type | Referentie | Resultaat |
|---|---|---|---|
| 10.1 | Mengmonster | MM B | Geen asbest |

| Opmerking | oppervlakte pleisterwerk is een schatting maar minder van toepassing want de staalanalyse is negatief |
