Asbestinventarisatetest

Papaverlaan 8, 1970 Wezembeek-Oppem

Attestnummer : 20241118-000260.000

Uitgegeven op : 18.11.2024

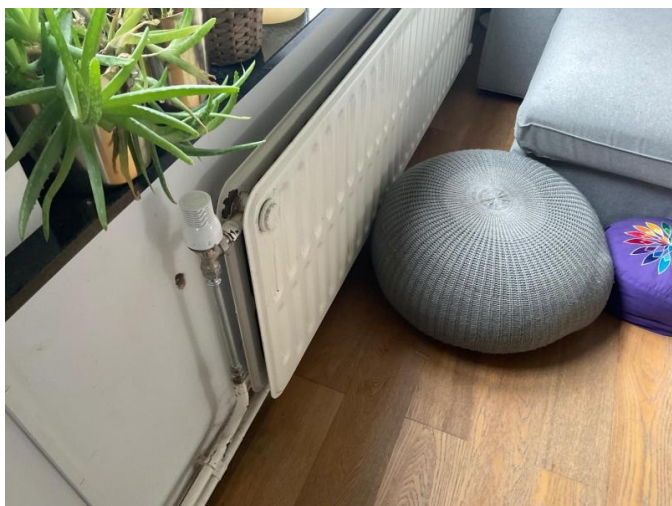
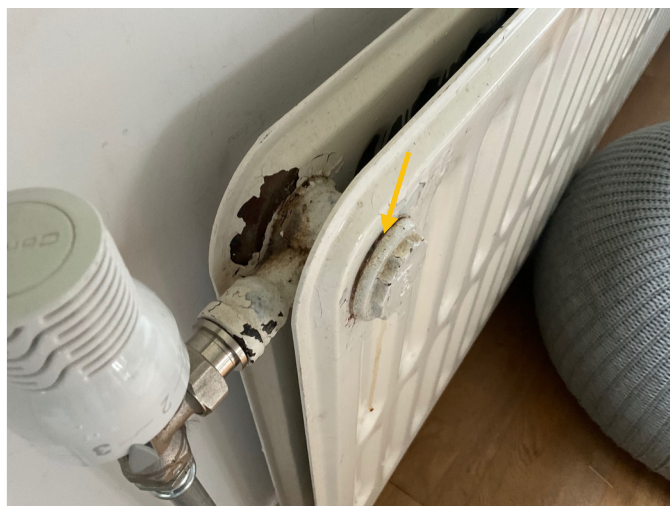
Het asbestmateriaal valt onder de mijlpaal van 2034.

Eindbeoordeling materiaalrisico	Zeer laag materiaalrisico en/of zeer lage kans op vezelvrijgave
---------------------------------	---

Gebondenheid	Categorie 2: niet-hechtgebonden met matrix
Asbestsoort (vezeltype)	Alleen chrysotiel
Asbestconcentratie	Hoog ($\geq 50\%$)
Afschermingsgraad van het gehele materiaal	Niet stootvaste afscherming
Toestand van het materiaal	Onbeschadigd, niet verweerd

Beschrijving	Pakkingen radiatorbladeren
Omgeving	Binnen
Primaire drager	Ruimteverwarming
Asbestmateriaal	Pakking, dichting
Bindmiddel van asbestmateriaal	Karton - papier - viltachtig
Gebondenheid op basis van bindmiddel	Niet-hechtgebonden
Hoeveelheid (gewicht - aantal)	<ul style="list-style-type: none">• 2,00 kg - 1 stuk
Totaal gewicht	2,00 kg
Eenvoudig bereikbaar	Ja
Bevestigingswijze	<ul style="list-style-type: none">• Geklemd
Identificatiemethode	Vaststelling zonder monstername
Destructieve handeling voor identificatie	Nee

Verwijderen

- Zorg voor een veilig beheer. Vermijd het beschadigen van het asbestmateriaal. Controleer de toestand jaarlijks op wijzigingen.

- Eenvoudige handelingen: mag via doe-het-zelf of door werknemer(s) met opleidingsattest eenvoudige handelingen
De techniek van de eenvoudige handelingen mag worden toegepast bij de verwijdering van deze toepassing .

gebruik een stofmasker van met een FFP3 kwaliteit of beter , wegwerphandschoenen en een wegwerpovertal .

verpak het in een dubbele, doorzichtige plastic zak
en breng dit naar een afvalverwijderings bedrijf

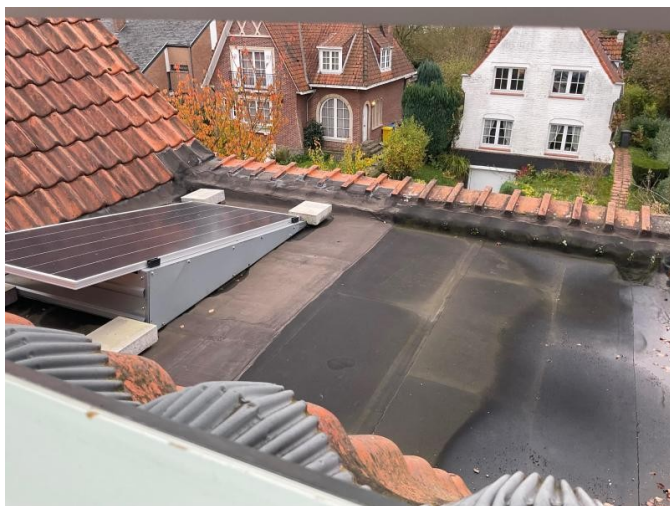
Situeringfoto

Tijdelijke beperking

Reden: Het te onderzoeken materiaal situeert zich hoger dan 3,50 m te rekenen vanaf een veilige ondergrond

Uitleg van de asbestdeskundige: de beide platte daken voor en achteraan zijn niet inspecteerbaar .
deze zijn hoger dan 3.5m en niet bereikbaar

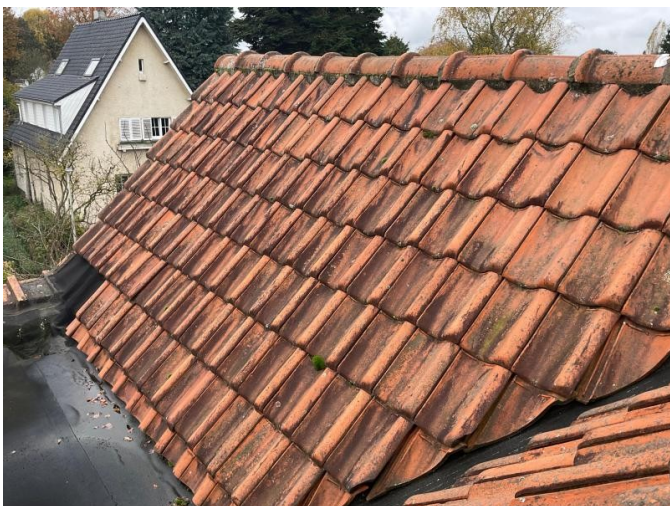
Situeringfoto

Tijdelijke beperking

Reden: Het te onderzoeken materiaal situeert zich hoger dan 3,50 m te rekenen vanaf een veilige ondergrond

Uitleg van de asbestdeskundige: Het onderdak is niet inspecteerbaar, het dak is hoger als 3,5 m en de ruimtes eronder zijn afgewerkt

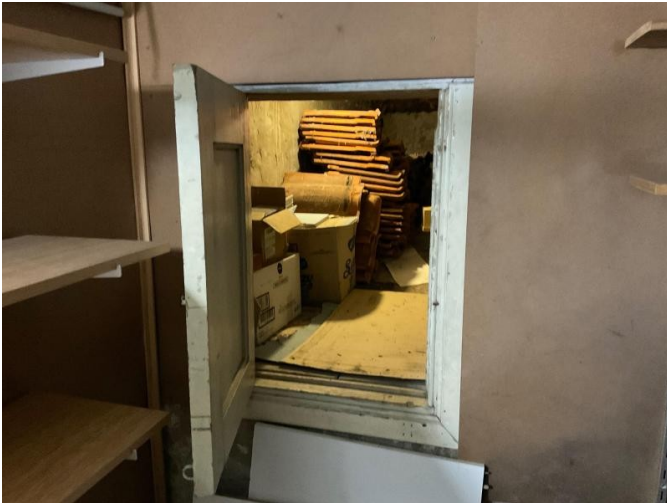
Situeringfoto

Permanente beperking

Reden: Het onderzoek kan niet uitgevoerd worden binnen de bepalingen van de Welzijnswet

Uitleg van de asbestdeskundige: De Kruipkelder heeft geen vrije hoogte van minstens 1,5m , deze kon niet na gekeken worden

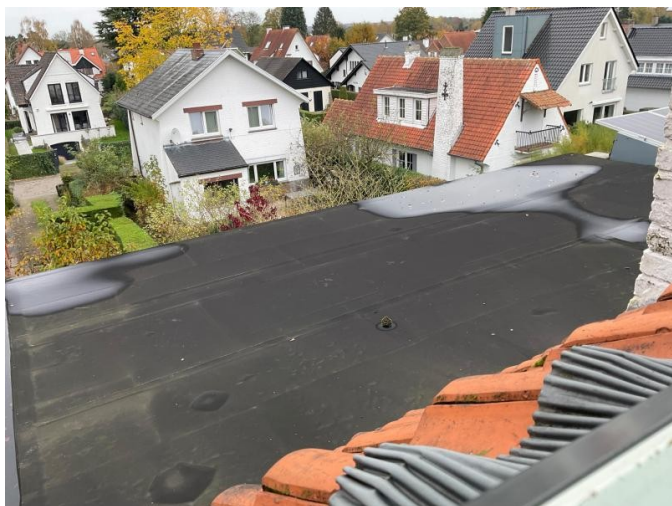
Vrije foto

EPDM is niet verdacht

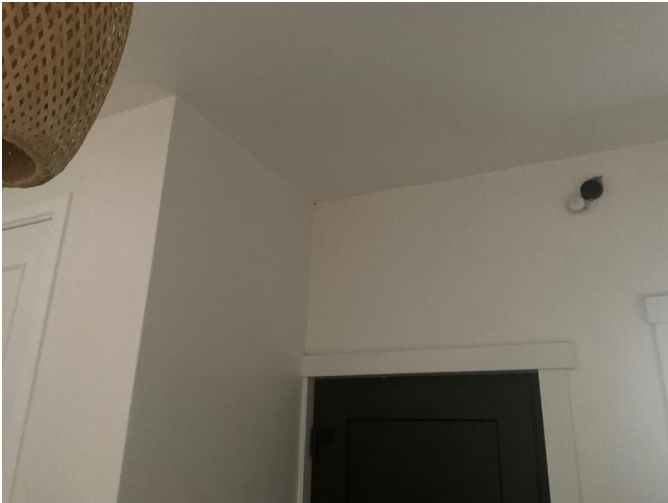
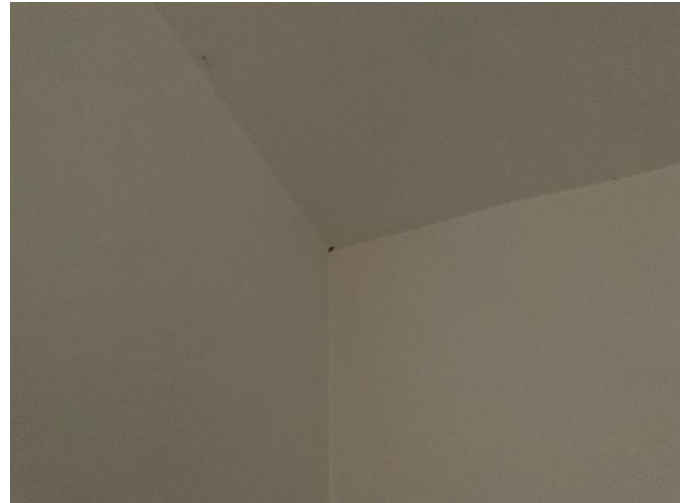
Fiche 6: pleisterwerk plafonds

Geen asbest

#	Type	Referentie	Resultaat
6.1	Mengmonster	24313/02	Geen asbest
