Asbestinventarisatetest

Veeliedenstraat 38, 3221 Holsbeek

Attestnummer : 20240215-000046.000

Uitgegeven op : 15.02.2024

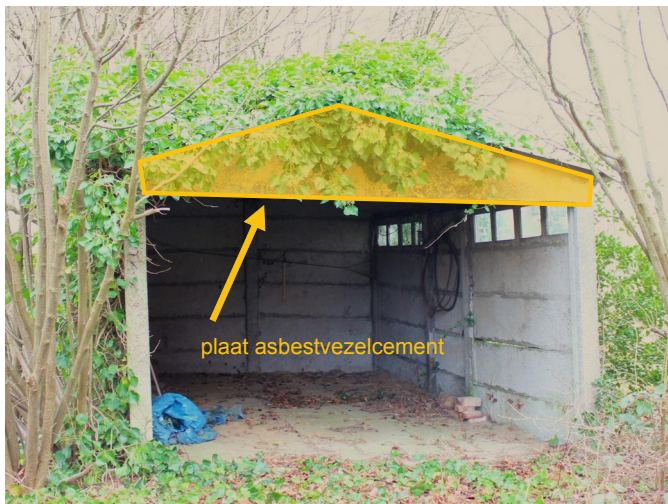
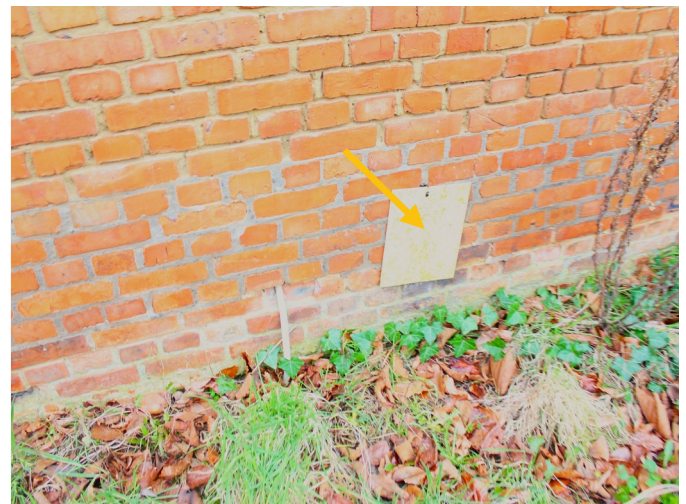
Het asbestmateriaal valt onder de mijlpaal van 2034.

Dringend verwijderen

Eindbeoordeling materiaalrisico	Hoog materiaalrisico en/of hoge kans op vezelvrijgave
Opmerking	De aanwezigheid van korstmossen en matige verwerking noodzaakt de keuze "matig beschadigd, matig verweerd". De bindingssterkte is wel nog aanwezig.

Gebondenheid	Categorie 1: hechtgebonden in oorsprong
Asbestsoort (vezeltype)	Crocidoliet aanwezig
Asbestconcentratie	Laag (< 50%)
Afschermingsgraad van het gehele materiaal	Geheel of deels (ook) vrij aan de binnenlucht
Toestand van het materiaal	Matig beschadigd, matig verweerd

Beschrijving	Vezelcement plaat (wand buitenschil)
Omgeving	Grenst aan binnen- en buitenlucht
Primaire drager	Wand buitenschil
Asbestmateriaal	Dak- en gevelbekleding - Plaat
Bindmiddel van asbestmateriaal	Cement
Gebondenheid op basis van bindmiddel	Hecht
Hoeveelheid (oppervlakte - dikte - aantal)	• 2,00 m ² - 0,50 cm - 1 stuk
Totaal volume	0,01 m ³
Eenvoudig bereikbaar	Ja
Bevestigingswijze	<ul style="list-style-type: none">• Geklemd• Geschroefd
Identificatiemethode	Vaststelling zonder monstername
Destructieve handeling voor identificatie	Nee
Opmerking	De voorste wand van het bijgebouw (garage) is voorzien van een plaat in vezelcement. Het betreft een gekende asbesthoudende toepassing. Tegen de linkerzijgevel is eveneens een klein stuk van deze plaat aangebracht.

- Zorg voor een veilig beheer. Vermijd het beschadigen van het asbestmateriaal. Controleer de toestand jaarlijks op wijzigingen.
- Hemelwater dat afspoelt van asbestcement daken of gevels kan asbestdeeltjes bevatten. Gebruik het enkel voor gesloten circuits (bv. spoelen toiletten). Reinig na het vervangen van het dak of de gevel de dakgoten en regenwaterput of -ton om asbesthoudend sediment of slib te verwijderen

Deze toepassing dient integraal verwijderd te worden, zonder deze te breken of te beschadigen.

Koop goedkoop een zak voor asbestafval op het containerpark. Verpak het asbestafval zonder het te breken of te beschadigen in een plastic zak en voer het als asbesthoudend afval eenvoudig en goedkoop af naar het containerpark.

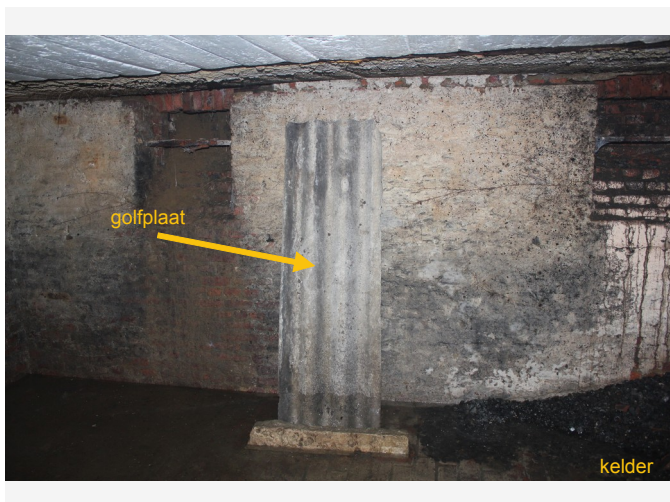
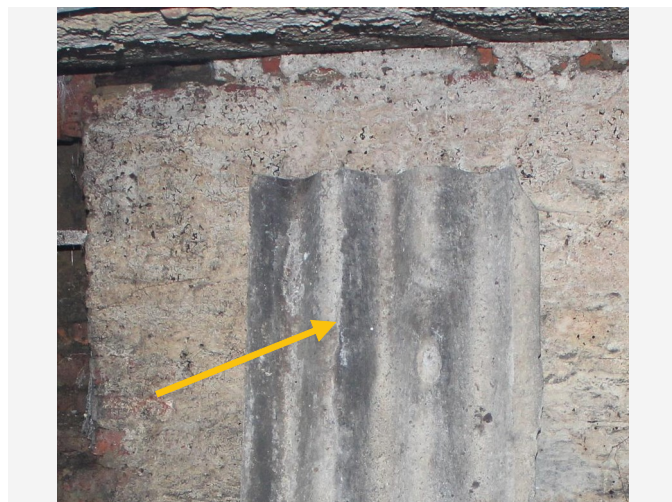
Het asbestmateriaal valt onder de mijlpaal van 2040.

Dringend verwijderen

Beschrijving	Golfplaat kelder
Type afvalstof	Betreft stock-voorraad of gedemonteerde asbestmaterialen
Aanwezige resten	Geen resten aanwezig

Omgeving	Binnen
Primaire drager	Gedemonteerd of buitengebruik gesteld materiaal
Asbestmaterialen	<ul style="list-style-type: none"> Dak- en gevelbekleding - Golfplaat
Bindmiddel van asbestmateriaal	Cement
Gebondenheid op basis van bindmiddel	Hecht
Hoeveelheid (gewicht - aantal)	<ul style="list-style-type: none"> 19,99 kg - 1 stuk
Totaal gewicht	19,99 kg
Eenvoudig bereikbaar	Ja
Identificatiemethode	Vaststelling zonder monstername
Opmerking	In de kelder van het woonhuis werd één golfplaat aangetroffen. Dergelijke golfplaat is in principe een gekende asbesthoudende toepassing. De risicobeoordeling werd uitgevoerd vanop de houten keldertrap, gezien er in de kelder 20cm water aanwezig is.

- Verwijder het asbestafval.

Deze toepassing dient integraal verwijderd te worden, zonder deze te breken of te beschadigen.

Koop goedkoop een zak voor asbestafval op het containerpark. Verpak het asbestafval zonder het te breken of te beschadigen in een plastic zak en voer het als asbesthoudend afval eenvoudig en goedkoop af naar het containerpark.

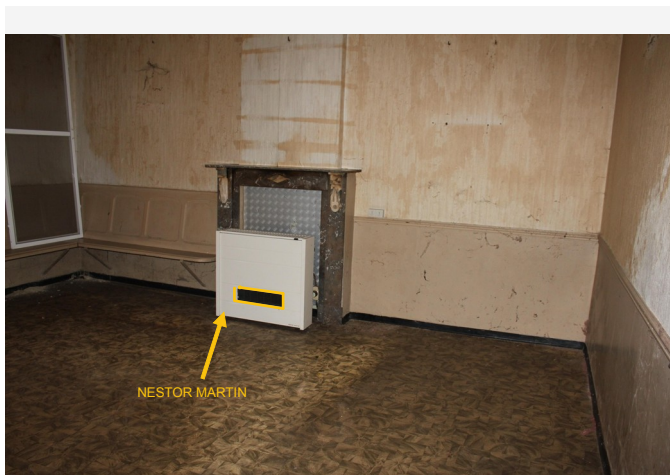
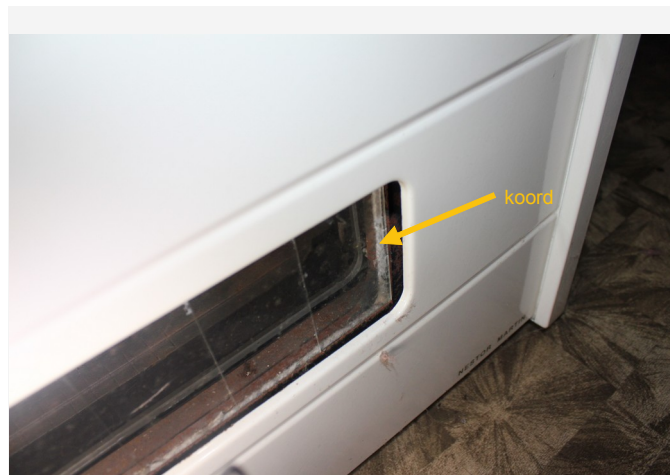
Het asbestmateriaal valt onder de mijlpaal van 2034.

Verwijderen

Om 100% uitsluitel te krijgen over het effectief asbesthoudend karakter van het koord, is een destructief onderzoek (demontage kachel) vereist.

Eindbeoordeling materiaalrisico	Verhoogd materiaalrisico en/of verhoogde kans op vezelvrijgave
Opmerking	Er werden geen beschadigingen waargenomen, het koord is pluizig, maar dit is de originele staat. Er zijn geen verkleuringen, verbrandingen waarneembaar.

Gebondenheid	Categorie 3: niet-hechtgebonden met weinig of geen matrix
Asbestsoort (vezeltype)	Alleen chrysotiel
Asbestconcentratie	Hoog ($\geq 50\%$)
Afschermingsgraad van het gehele materiaal	Geheel of deels (ook) vrij aan binnenluchtstromen
Toestand van het materiaal	Onbeschadigd, niet verweerd

Beschrijving	Kachelkoord woonkamer vooraan links
--------------	-------------------------------------

Omgeving	Grenst aan binnen- en buitenlucht
Primaire drager	Ruimteverwarming
Asbestmateriaal	Koord, lint, band, strip
Bindmiddel van asbestmateriaal	Weinig of geen bindmiddel (textiel, bevloking, ...)
Gebondenheid op basis van bindmiddel	Niet-hechtgebonden
Hoeveelheid (lengte - omtrek - aantal)	<ul style="list-style-type: none"> • 1,60 m - 1,00 cm - 1 stuk
Totale oppervlakte	0,016 m ²
Eenvoudig bereikbaar	Ja
Bevestigingswijze	<ul style="list-style-type: none"> • Geklemd
Identificatiemethode	Vaststelling zonder monstername
Destructieve handeling voor identificatie	Nee
Opmerking	<p>De kachel in de woonkamer links vooraan is voorzien van kachelkoord. Dit kachelkoord is een gekende asbesthoudende toepassing. Het kachelkoord is gesitueerd tussen de binnenzijde en de glasplaat. Het koord heeft een pluizig en vuilgrijs uitzicht. Het koord is nagenoeg in originele staat en er werden geen beschadigingen vastgesteld. De beoordeling werd uitgevoerd doorheen het glasraam van de kachel. Het koord is duidelijk waarneembaar. Staalname is enkel mogelijk door uitvoering van een destructief onderzoek.</p>

- Zorg voor een veilig beheer. Vermijd het beschadigen van het asbestmateriaal. Controleer de toestand jaarlijks op wijzigingen.
- Voer bijkomende staalname(s) uit.

Deze toepassing dient integraal verwijderd te worden, zonder deze te breken of te beschadigen

Verwijder de kachel in zijn geheel uit de woning en lever deze af bij een erkende asbestverwerker

Informeer u vooraf duidelijk over de te volgen werkmethode en pas de voorschriften die van toepassing zijn met betrekking tot de uitvoering en PBM-dracht strikt toe:

Voorzie verpakkingsmateriaal en PBM materiaal voor asbest, dit is goedkoop verkrijgbaar op de meeste containerparken. Plaats een natte dweil voor de kachel, bevochtig het koord met bijvoorbeeld WD-40 olie, steek met zeer rustige bewegingen het met olie doordrenkte koord los van de kachel en vang het op in de natte dweil. Breng WD-40 olie aan op een oude doek en wrijf met de oude doek voorzichtig alle vezels weg. Reinig met spons, water en zeep. Alle gebruikte materialen worden dubbel verpakt in een plastic zak en voorzien van een asbestlabel. Voer het asbesthoudend afval af naar een erkende asbestverwerker.

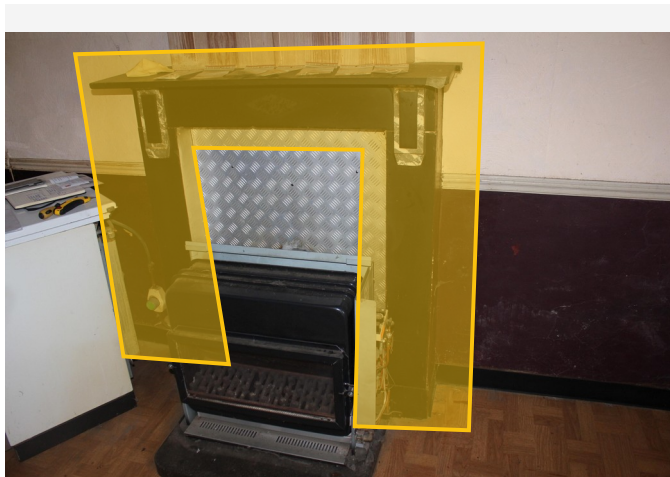
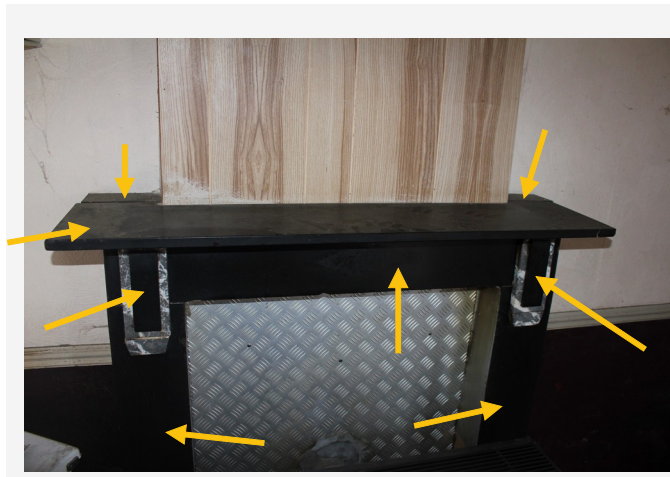
Het asbestmateriaal valt onder de mijlpaal van 2040.

Zorgvuldig beheren

Primaire drager	Binnenwand
Asbestmateriaal	Plaat, paneel, tablet - Type Massal
Bindmiddel van asbestmateriaal	Cement
Gebondenheid op basis van bindmiddel	Hecht
Hoeveelheid (oppervlakte - dikte - aantal)	<ul style="list-style-type: none"> • 2,00 m² - 2,00 cm - 1 stuk
Totaal volume	0,04 m ³
Eenvoudig bereikbaar	Ja
Bevestigingswijze	<ul style="list-style-type: none"> • Geklemd • Verlijmd, ingegoten, versmeerd
Identificatiemethode	Vaststelling zonder monstername
Destructieve handeling voor identificatie	Nee
Opmerking	<p>De haardmantel van de woonkamer op het gelijkvloers achteraan links, bestaat voornamelijk uit zwarte kunstmarmer beter gekend als MASSAL. Massal is een gekende asbesthoudende toepassing. Er werden geen stalen genomen. Om een representatieve staalname mogelijk te maken zou elk stuk steen apart bemonsterd dienen te worden.</p> <p>NOTA:</p> <ul style="list-style-type: none"> -Witte chrysotiel vezels zijn niet duidelijk waarneembaar op de aanwezige beschadigingen. -De dikke draagsteen onder de kachel is natuursteen (arduin) en is niet asbestverdacht

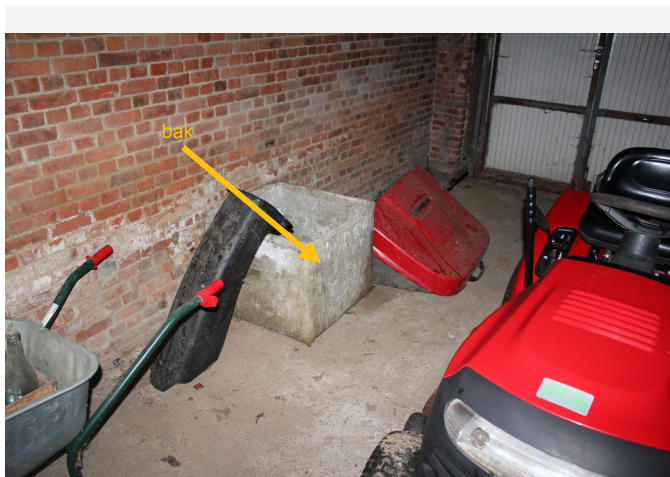
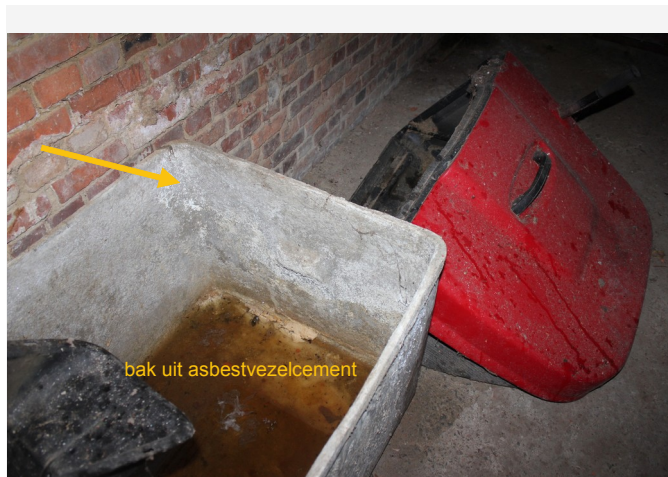
Beschrijving	Bak uit vezelcement (garage)
Omgeving	Binnen
Primaire drager	Onderdelen - stock
Asbesttoepassing	Bak, reservoir, kuip, bloembak
Bindmiddel van asbesttoepassing	Cement
Gebondenheid op basis van bindmiddel	Hecht
Hoeveelheid (gewicht - aantal)	<ul style="list-style-type: none"> • 30,00 kg - 1 stuk
Totaal gewicht	30,00 kg
Identificatiemethode	Vaststelling zonder monstername
Destructieve handeling voor identificatie	Nee
Opmerking	In de garage staat een kuip/bak uit vezelcement. Het betreft een gekende asbesthoudende toepassing.

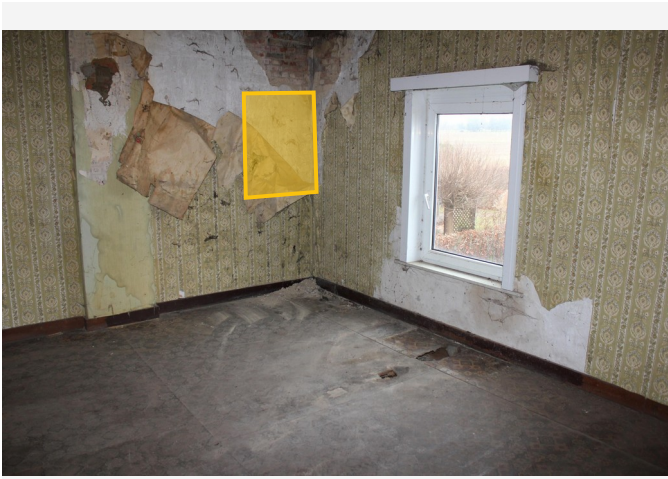
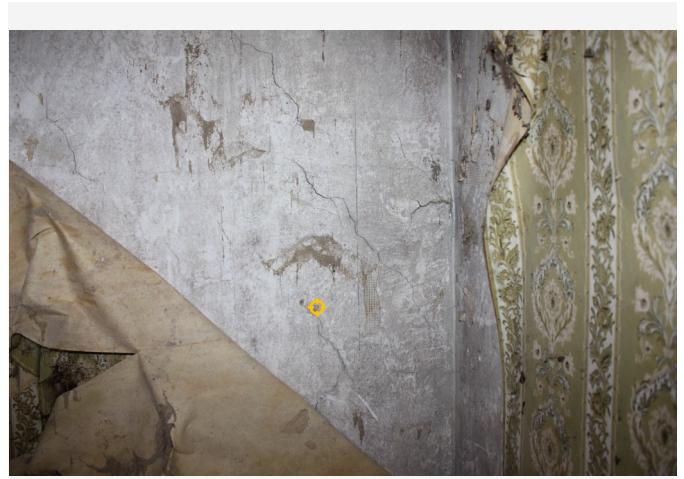
Beschrijving	Pleisterwerk wanden woonhuis
Omgeving	Binnen
Primaire drager	Binnenwand

Bindmiddel van materiaal	Gips - kalk
Gebondenheid op basis van bindmiddel	Niet-hechtgebonden
Hoeveelheid (oppervlakte - dikte - aantal)	<ul style="list-style-type: none"> • 480,00 m² - 2,00 cm - 1 stuk
Totaal volume	9,60 m ³
Identificatiemethode	Vaststelling met monstername
Destructieve handeling voor identificatie	Nee
Opmerking	De gelijkvloerse en eerste verdieping van het woonhuis is voorzien van oud, origineel pleisterwerk. Het pleisterwerk is in slechte staat en is op diverse plaatsen ernstig beschadigd of losgekomen. Er werden geen vezels waargenomen. Conform de OVAM voorschriften en richtlijnen werd er een staalname van het wandpleisterwerk uitgevoerd.

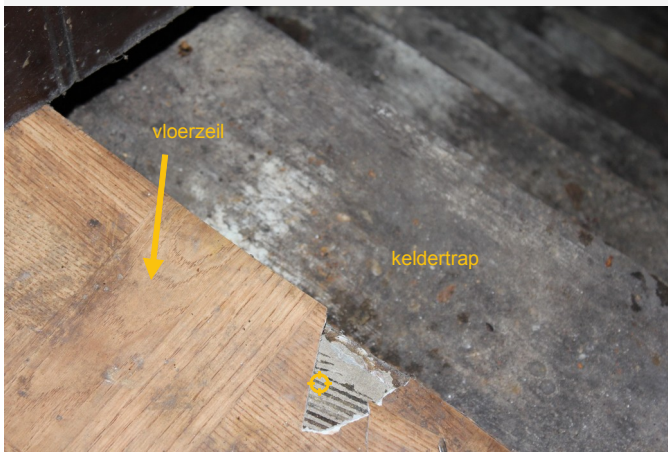
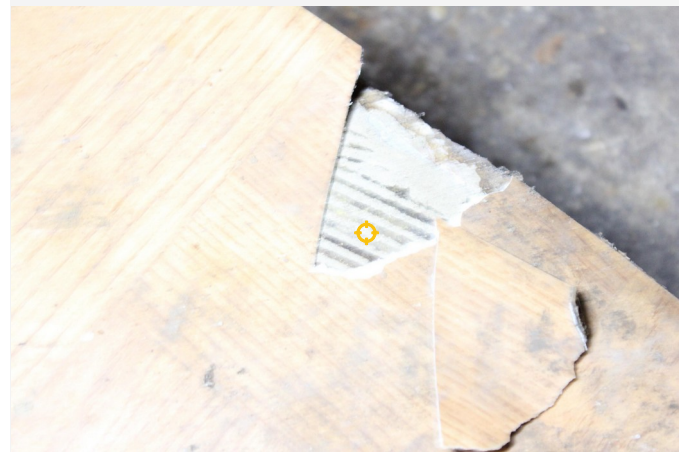
Beschrijving	Vloerzeil GLV LA
Omgeving	Binnen
Primaire drager	Vloer
Bindmiddel van materiaal	Karton - papier - viltachtig

Gebondenheid op basis van bindmiddel	Niet-hechtgebonden
Hoeveelheid (oppervlakte - aantal)	<ul style="list-style-type: none"> • 24,00 m² - 1 stuk
Totale oppervlakte	24,00 m ²
Identificatiemethode	Vaststelling met monstername
Destructieve handeling voor identificatie	Nee
Opmerking	Het vloerzeil met houtprint gesitueerd in de gelijkvloerse kamer links achteraan van het woonhuis, vertoont enkele asbestverdachte kenmerken aan de onderzijde. Ook werden er zwarte sporen aangetroffen, wat kan duiden op een asbestverdachte lijm. Een stuk vloer met zwarte sporen werd gestaald.

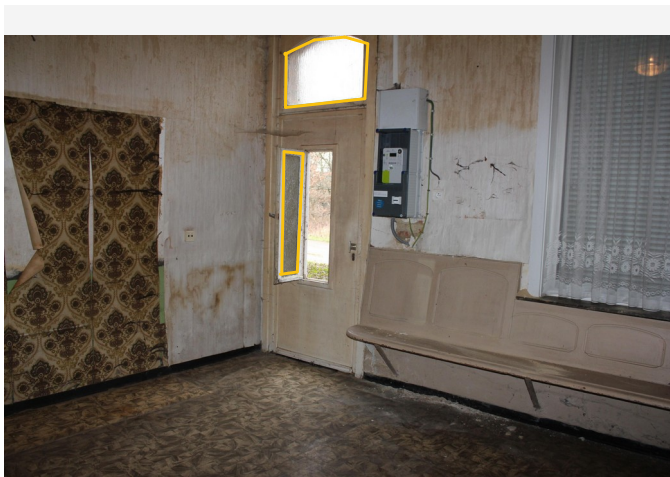
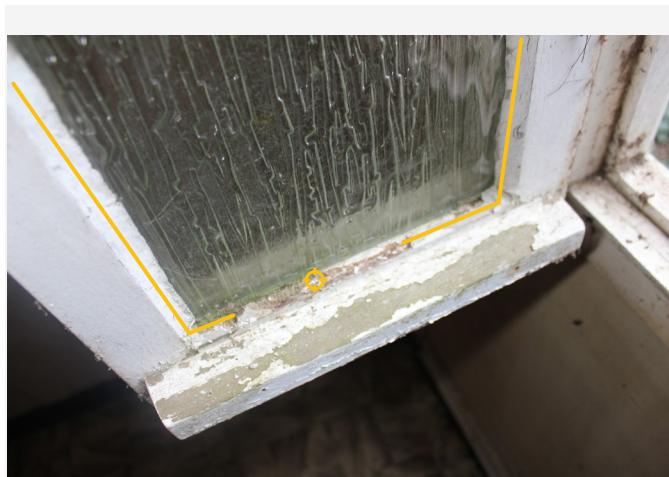
Beschrijving	Mastiek houten raam (voor deur)
Omgeving	Buiten
Primaire drager	Wandopening verticaal (raam, deur, ...)
Bindmiddel van materiaal	Kitten, mastiek, pasta

Gebondenheid op basis van bindmiddel	Hecht
Hoeveelheid (gewicht - aantal)	• 0,20 kg - 1 stuk
Totaal gewicht	0,20 kg
Identificatiemethode	Vaststelling met monstername
Destructieve handeling voor identificatie	Nee
Opmerking	Het glas ingezet in en boven de voordeur en deur van de garage is voorzien van mastiek met asbestverdachte kenmerken. Er werd een staalname uitgevoerd. Vaststelling van asbestdeeltjes is enkel mogelijk met stereo- en polarisatie lichtmicroscopie.

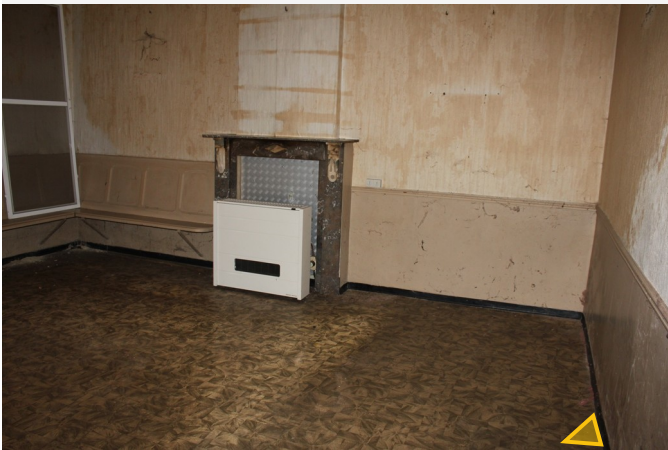
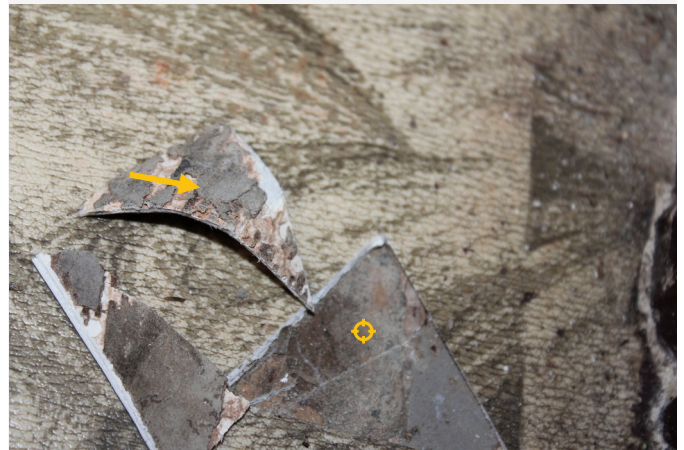
Fiche 17: Vloerzeil GLV LV

Geen asbest

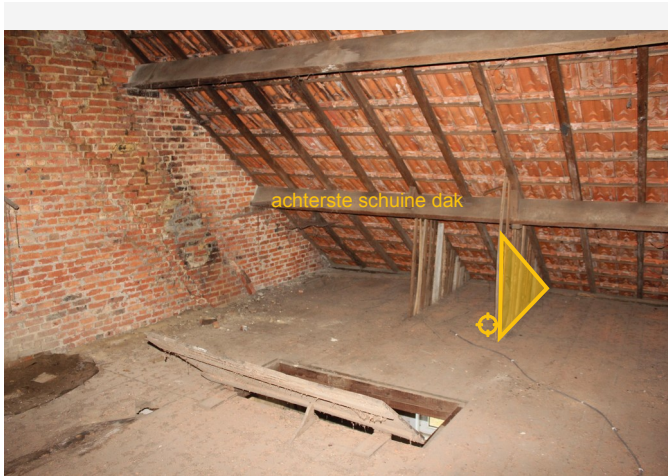
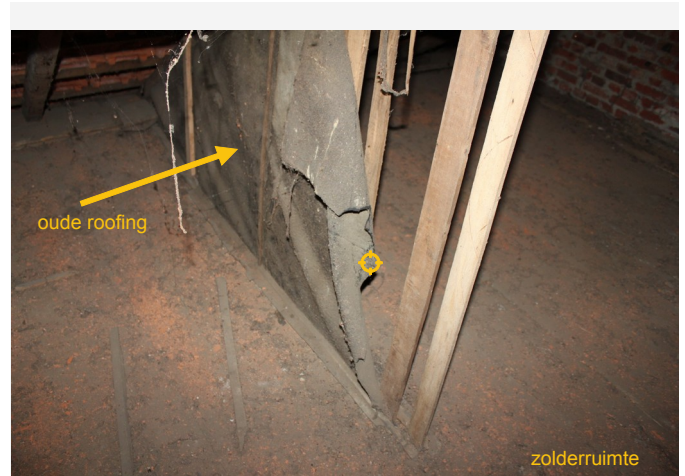
Fiche 18: Roofing op zolder

Geen asbest
