# Asbestinventarisatetest

Kempenlaan 13, 2340 Beerse

Attestnummer : 20230522-000478.000  
Uitgegeven op : 22.05.2023  
Geldig tot : 22.05.2033

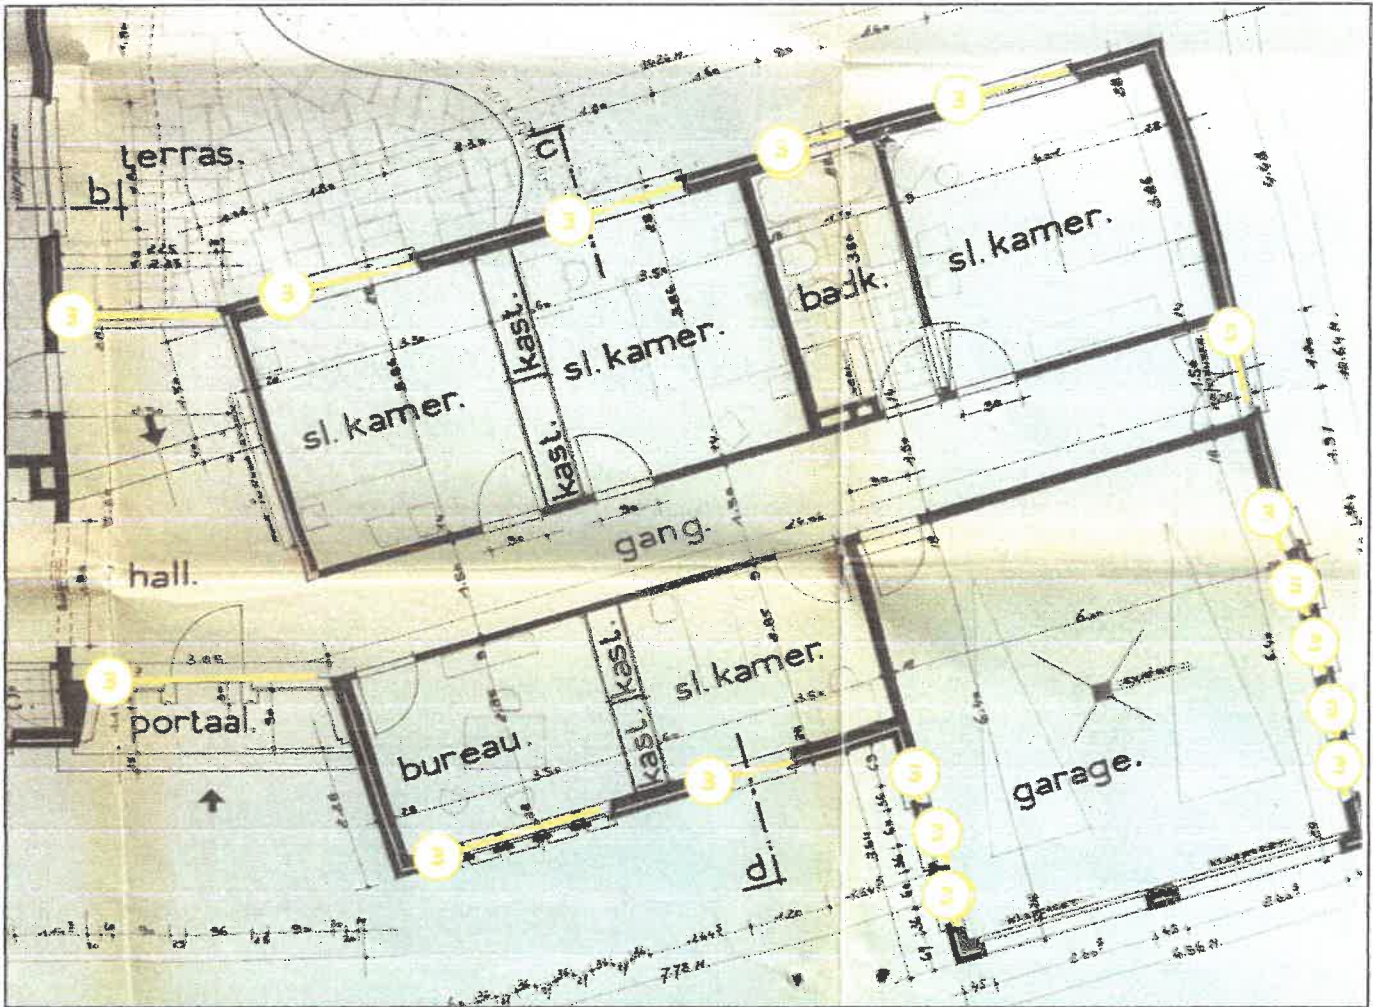
## Plan 1.1: Re deel GV

Beschrijving	Type	Actie
3. Stopverf mastiek ramen en deuren	Asbestmateriaal	Zorgvuldig behandelen

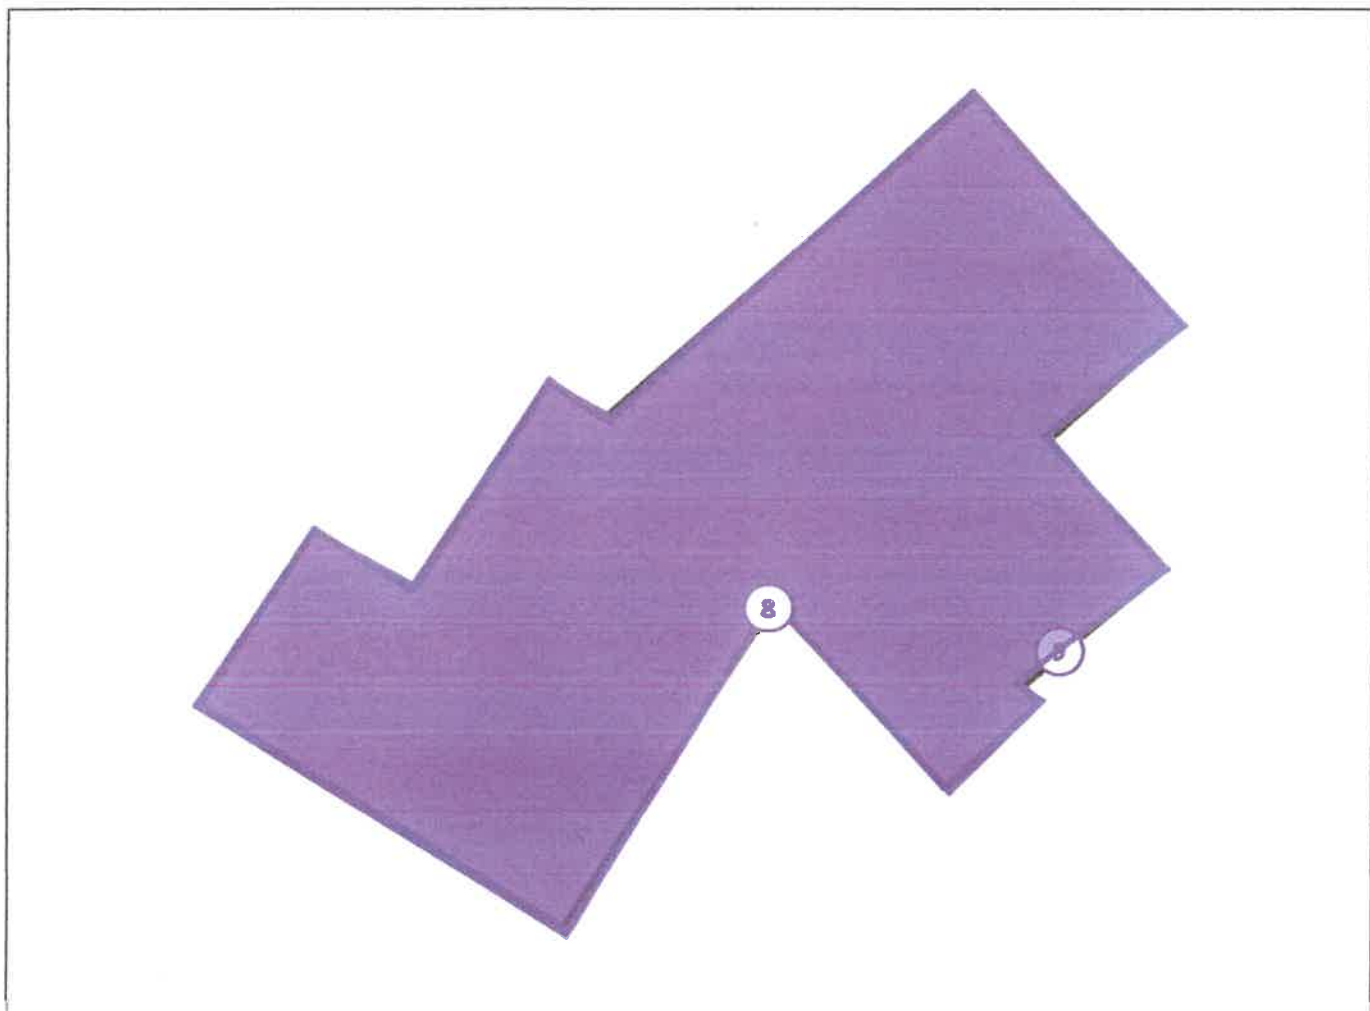
## Plan 1.3: Dakplan / bovenaanzicht

Beschrijving	Type	Actie
8. Onderdak woning houten planken	Advies	-
9. Natuurleien op woning	Advies	-

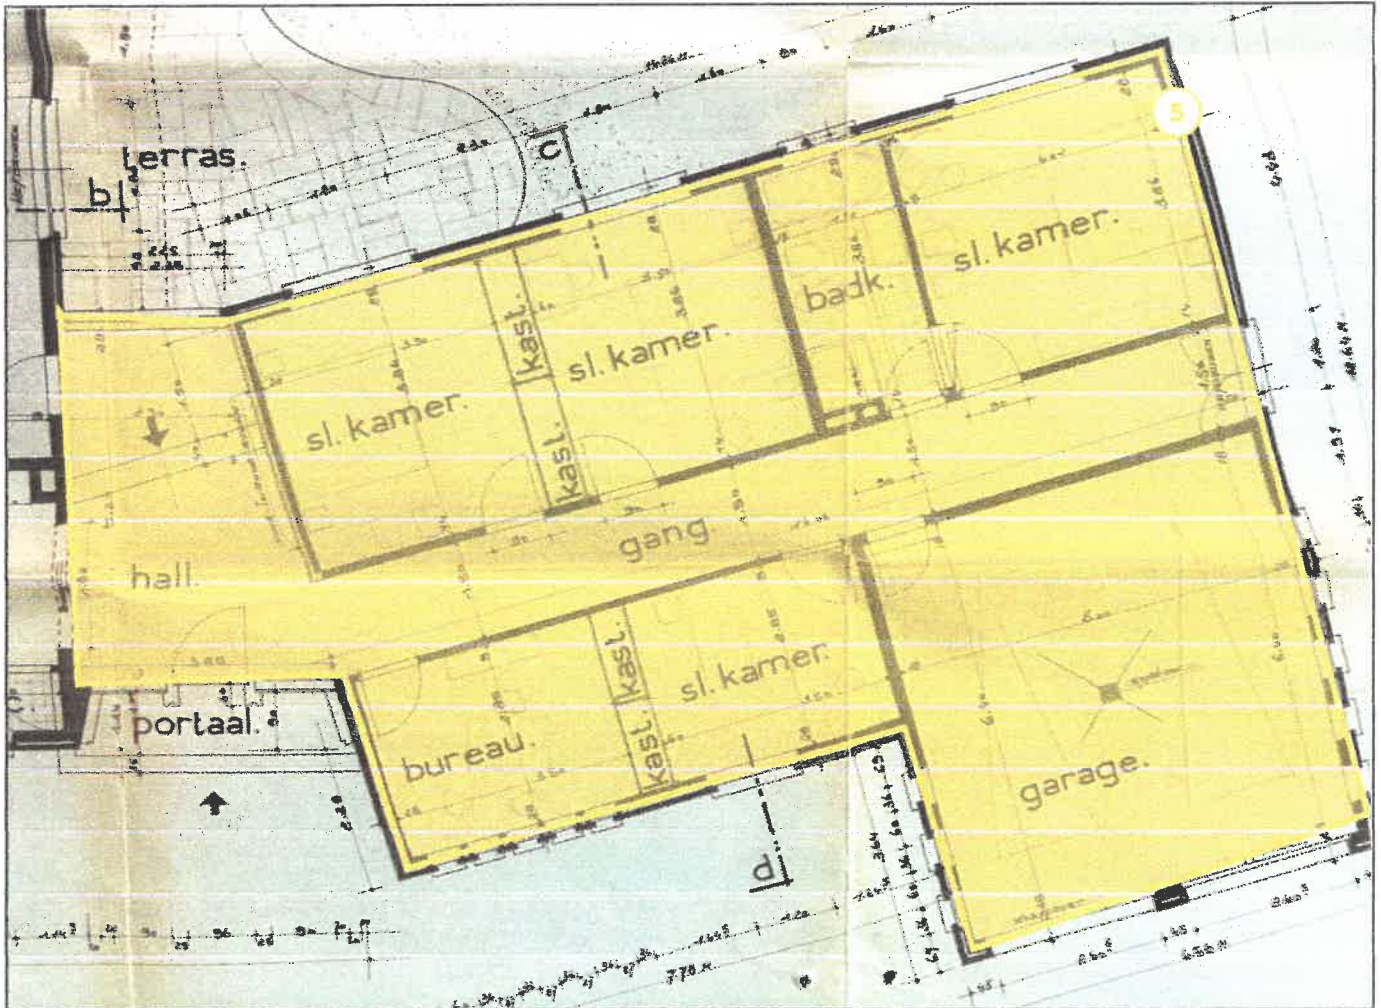
## Plan 1.4: Pleisterwerk GV Re

5. pleisterwerk muren en plafonds

Tegelijkertijd verwijderen

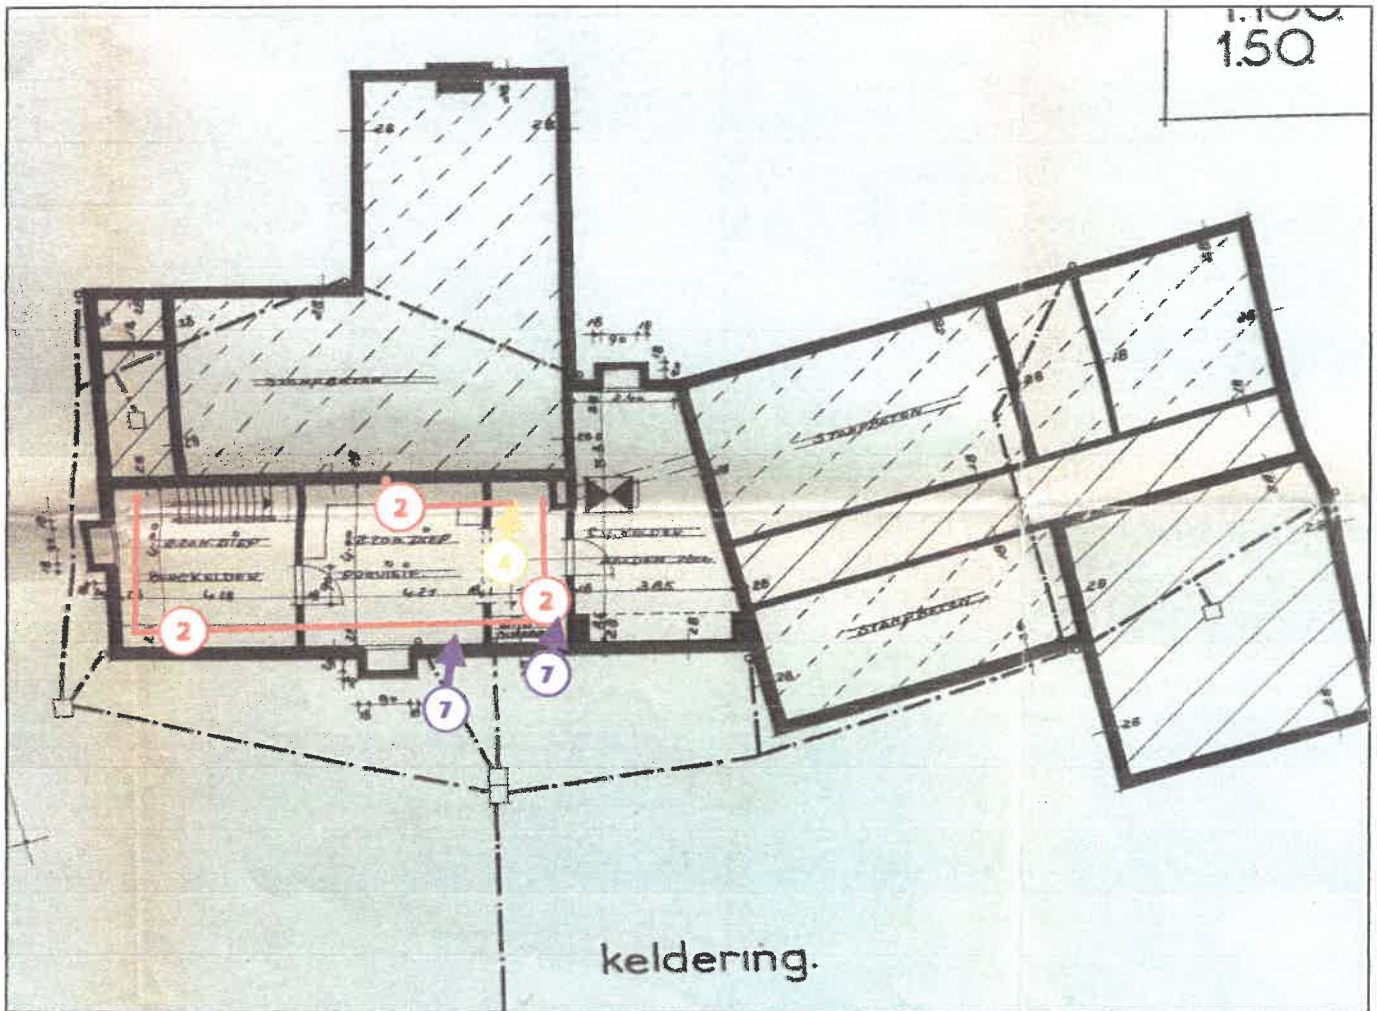
## Plan 1.6: kelder

Beschrijving	Type	Actie
2. leidingisolatie in de kelder	Asbestmateriaal	Verwijderen
4. cv ketel	Asbestmateriaal	Zorgvuldig behouden
7. gres buizen	Advies	-

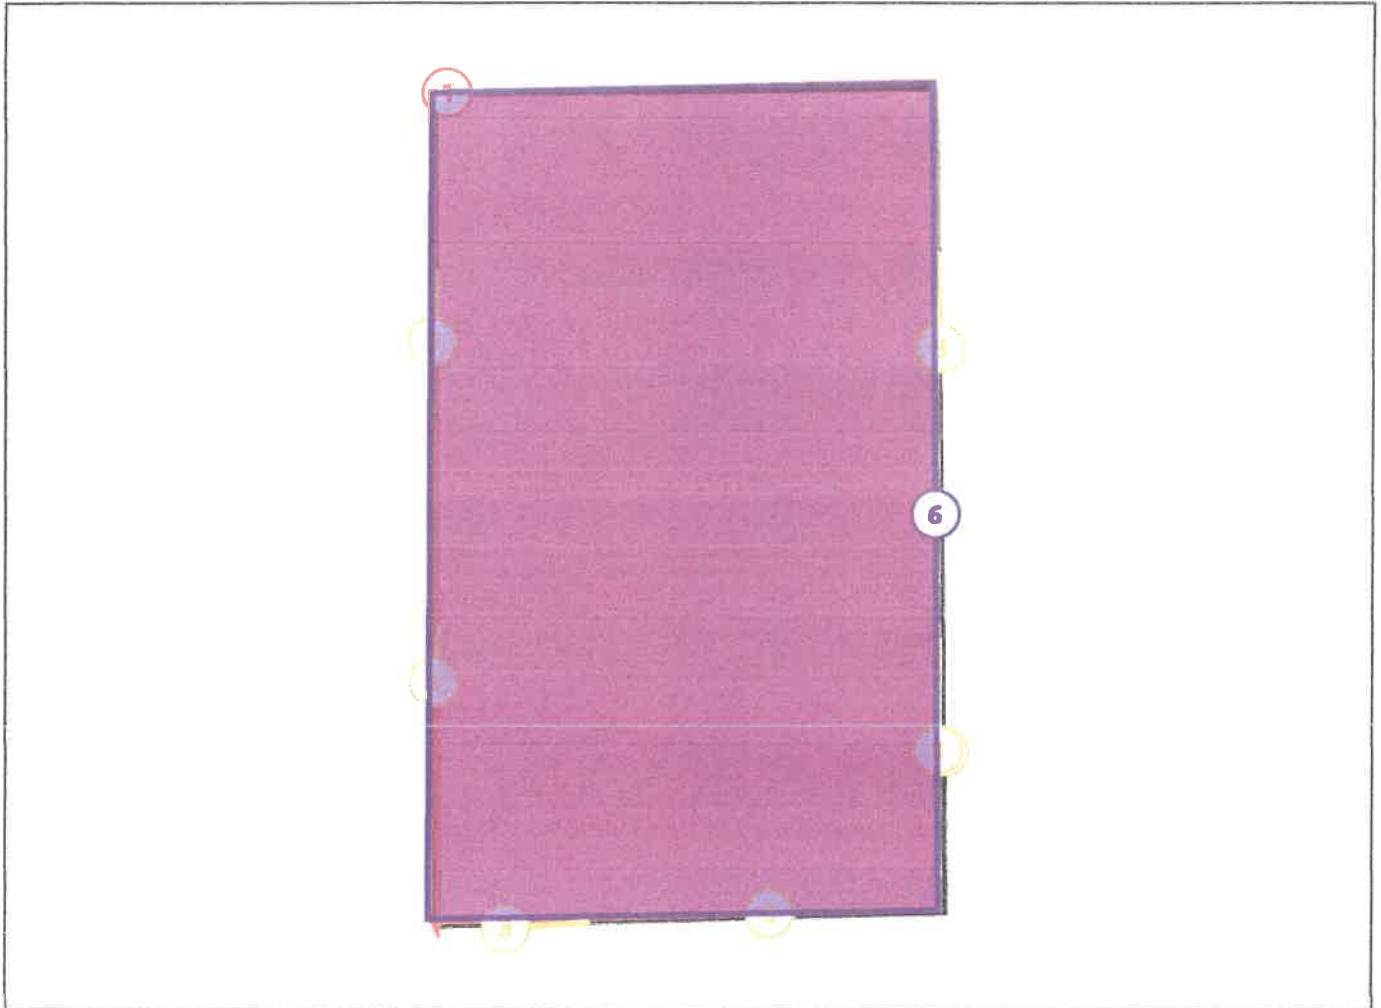
## Plan 2.1: Bijgebouw plan

Beschrijving	Type	Actie
1. Roofing op tuinhuis	Asbestmateriaal	Verwijderen
3. Stopverf mastiek ramen en deuren	Asbestmateriaal	Opvullen/afdekken
6. vloerzeil in tuinhuis	Advies	-

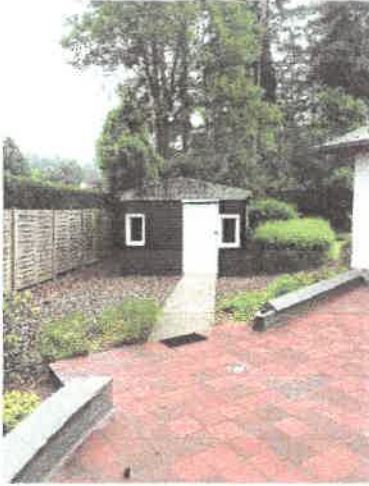
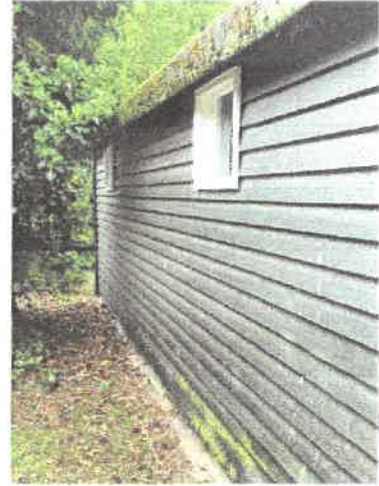
Het asbestmateriaal valt onder de mijlpaal van 2040.

Verhoogd materiaalrisico en/of verhoogde kans op vezelvrijgave

Matig beschadigd, matig verweerd

Roofing op tuinhuis

Verwijderen

- *Zorg voor een veilig beheer. Vermijd het beschadigen van het asbestmateriaal. Controleer de toestand jaarlijks op wijzigingen.*
- Voer bijkomende staalname(s) uit.

- Eenvoudige handelingen: enkel door erkend asbestverwijderaar  
Deze toepassing kan niet worden verwijderd zonder deze te beschadigen. Het materiaal moet gefixeerd worden bij de verwijdering om vezelvrijgave te voorkomen.

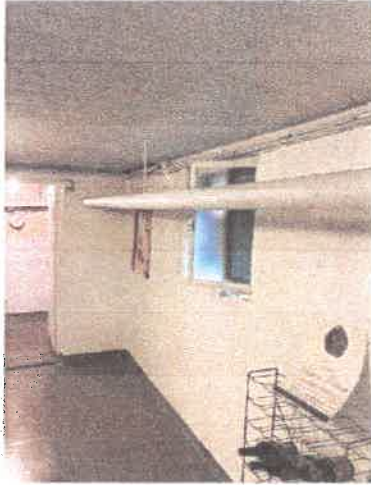
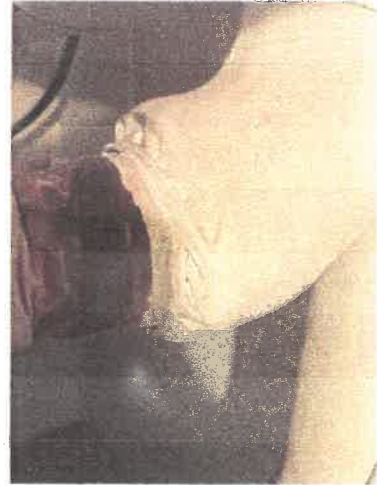
Het asbestmateriaal valt onder de mijlpaal van 2034.

Laag materiaalrisico en/of verlaagde kans op vezelvrijgave

Licht beschadigd, licht verweerd. Intact materiaal type Pical – asbestboard of categorie III 'gebondenheid'

leidingisolatie in de kelder

Verwijderen

- **Zorg voor een veilig beheer. Vermijd het beschadigen van het asbestmateriaal. Controleer de toestand jaarlijks op wijzigingen.**
- Scherm in afwachting van verwijdering het asbestmateriaal af van luchtstromingen en verstoring: bijvoorbeeld door het te verpakken, te fixeren, af te dekken, signalisatie - afbakening aan te brengen, ...
- Zorg voor een veilig beheer en verwijder dit asbestmateriaal wanneer het bij werken eenvoudig bereikbaar wordt. Controleer de toestand jaarlijks op wijzigingen.
- Er wordt aangeraden om de uiteindes die bloot zitten te fixeren. Bv met tape.
- Voer bijkomende staalname(s) uit.

- Hermetische zone (erkend asbestverwijderaars)  
Verwijder deze isolatie nooit zelf! Laat zeker staalnames doen. Indien positief op asbest moet de toepassing verwijderd worden door een gespecialiseerde asbestverwijderaars met de methode hermetische zone.

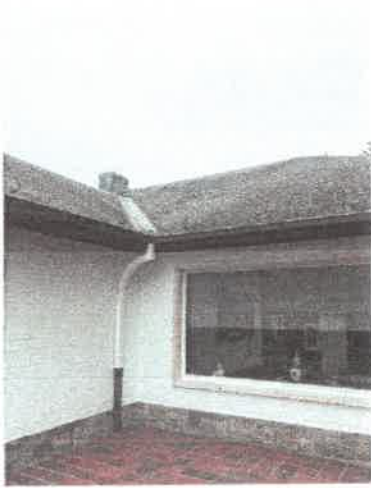
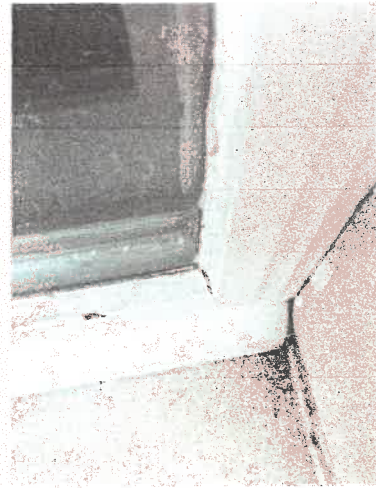
Het asbestmateriaal valt onder de mijlpaal van 2040.

Eindbeoordeling materiaalrisico Laag materiaalrisico en/of verlaagde kans op vezelvrijgave

Beschrijving	Stopverf mastiek ramen en deuren
Omgeving	Grenst aan binnen- en buitenlucht
Primaire drager	Wandopening verticaal (raam, deur, ...)
Asbestmateriaal	In-situ afwerkingslagen - Pasta, stopverf, voegsel, stopsel, vulsel, mastiek, katten, ...
Bindmiddel van asbestmateriaal	Kitten, mastiek, pasta
Gebondenheid op basis van bindmiddel	Hecht
Hoeveelheid (gewicht - aantal)	• 0,20 kg - 33 stuks
Totaal gewicht	6,60 kg

Zorgvuldig beheren

- Zorg voor een veilig beheer. Vermijd het beschadigen van het asbestmateriaal. Controleer de toestand jaarlijks op wijzigingen.
- Voer bijkomende staalname(s) uit.

- Eenvoudige handelingen: mag via doe-het-zelf of door werknemer(s) met opleidingsattest eenvoudige handelingen  
Gebruik een asbeststofzuiger met puntafzuiging (hepa 14 filter) tijdens de verwijdering. Fixeer de toepassing voor verwijdering.

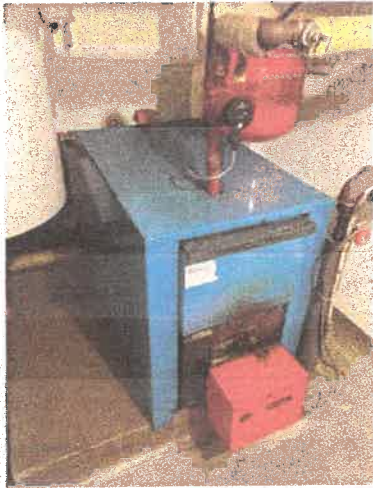
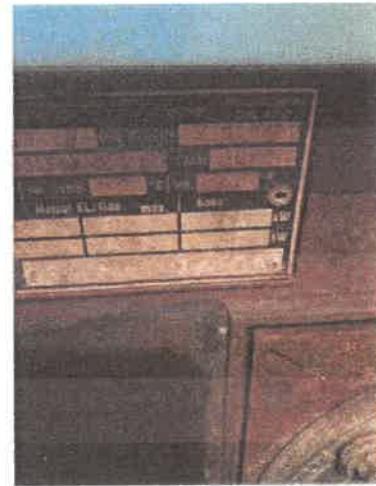
Het asbestmateriaal valt onder de mijlpaal van 2034.

Zeer laag materiaalrisico en/of zeer lage kans op vezelvrijgave

cv ketel

<b>Bevestigingswijze</b>	• Geklemd
<b>Identificatiemethode</b>	Vaststelling zonder monstername
<b>Destructieve handeling voor identificatie</b>	Nee
<b>Opmerking</b>	Er werden mogelijk asbesthoudende dichtingen gebruikt in de cv ketel. Bouwjaar 1986.

Zorgvuldig beheren

- Zorg voor een veilig beheer. Vermijd het beschadigen van het asbestmateriaal. Controleer de toestand jaarlijks op wijzigingen.

- Eenvoudige handelingen: mag via doe-het-zelf of door werknemer(s) met opleidingsattest eenvoudige handelingen  
De toepassing is niet te verwijderen zonder deze te beschadigen. Het materiaal moet goed worden gefixeerd voor deze wordt verwijderd. Zoniet is er kans op vezelvrijgave en contaminatie.

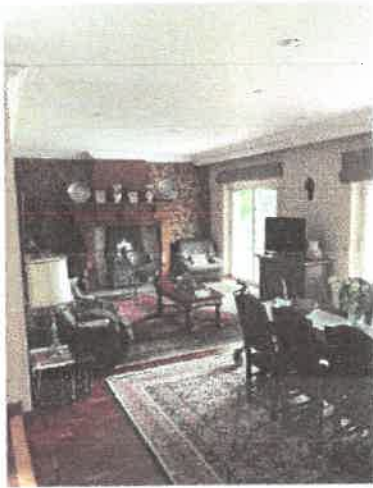
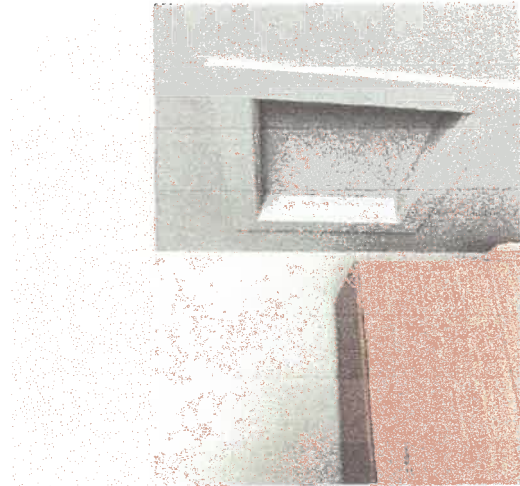
## Fiche 5: pleisterwerk muren en plafonds

Het asbestmateriaal valt onder de mijlpaal van 2040.

Pleisterwerk is een niet hechtgebonden asbesttoepassing.

Eindbeoordeling materiaalisico Laag materiaalisico en/of verlaagde kans op vezelvrijgave

De opgegeven oppervlakte is een indicatie en geen exact gegeven.

Aangezien er geen staalname mocht gebeuren kon ook de dikte niet bepaald worden.

Zorgvuldig beheren

- Zorg voor een veilig beheer. Vermijd het beschadigen van het asbestmateriaal. Controleer de toestand jaarlijks op wijzigingen.
- Voer bijkomende staalname(s) uit.

- Hermetische zone (erkend asbestverwijderaar)  
Indien NA de staalname blijkt dat het pleisterwerk asbesthoudend is, mag dit enkel verwijderd worden door een erkend asbestverwijderaar met methode HZ.

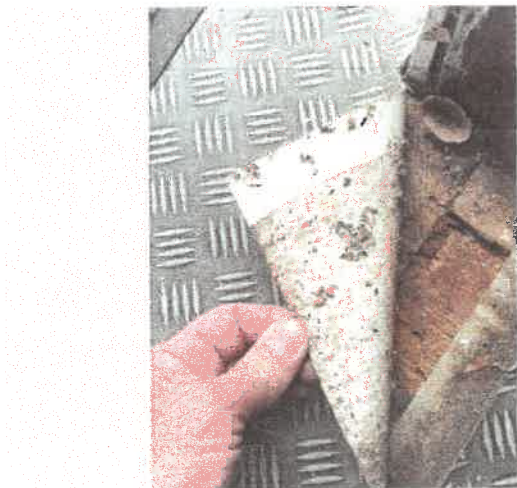
Het vloerzeil is van pvc.

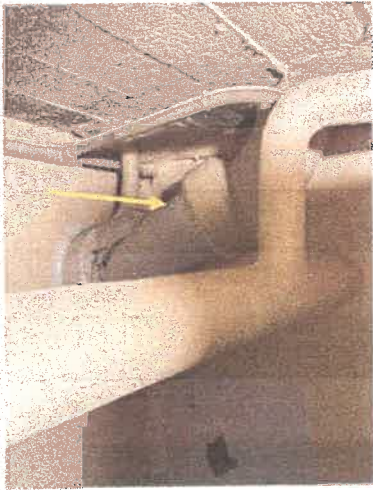
in de kelder bevinden zich twee gres buizen: niet asbesthoudend.

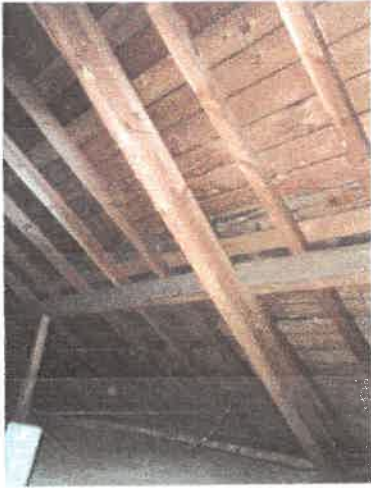
## Fiche 8: Onderdak woning houten planken

Vanop de zolder is het onderdak zichtbaar: houten planken.

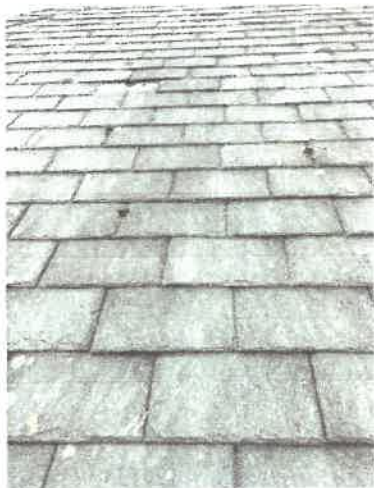
Op de woning liggen natuurleien.
