Asbestinventarisatetest

Binnenstraat 156, 9300 Aalst

Attestnummer : 20241107-000006.000

Uitgegeven op : 07.11.2024

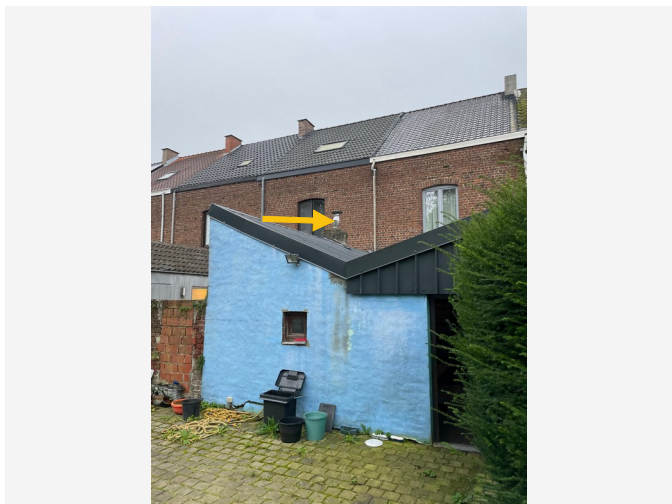
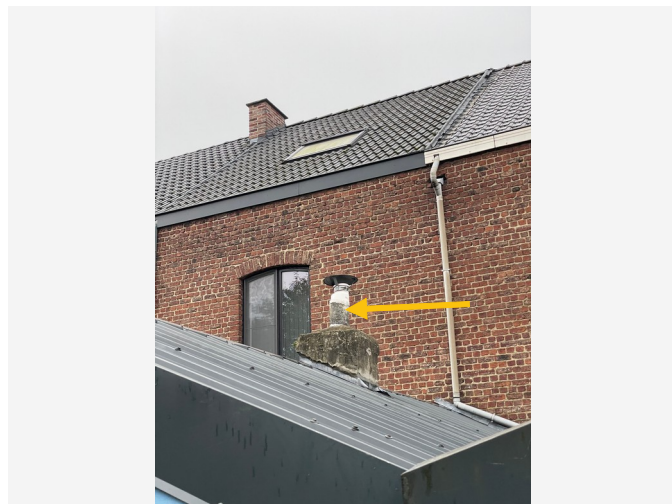
Het asbestmateriaal valt onder de mijlpaal van 2034.

| Eindbeoordeling materiaalrisico | Verhoogd materiaalrisico en/of verhoogde kans op vezelvrijgave |

| Asbestsoort (vezeltype) | Crocidoliet aanwezig |
| Toestand van het materiaal | Matig beschadigd, matig verweerd |

| Beschrijving | Rookgaskanaal in vezelcement |

- Zorg voor een veilig beheer en verwijder dit asbestmateriaal wanneer het bij werken eenvoudig bereikbaar wordt. Controleer de toestand jaarlijks op wijzigingen.
- Verwijder dit asbestmateriaal zo snel mogelijk. Volg de toestand goed op.

- Eenvoudige handelingen: mag via doe-het-zelf of door werknemer(s) met opleidingsattest eenvoudige handelingen
Laat het materiaal verwijderen door een aannemer met opleidingsattest eenvoudige handelingen (indien het materiaal intact blijft). Gebruik van persoonlijke beschermingsmiddelen + fixatie + dubbel verpakken zijn belangrijk. Ik verwijs naar de toelichting achteraan in het asbestattest, waar de methodieken asbestverwijdering worden beschreven.

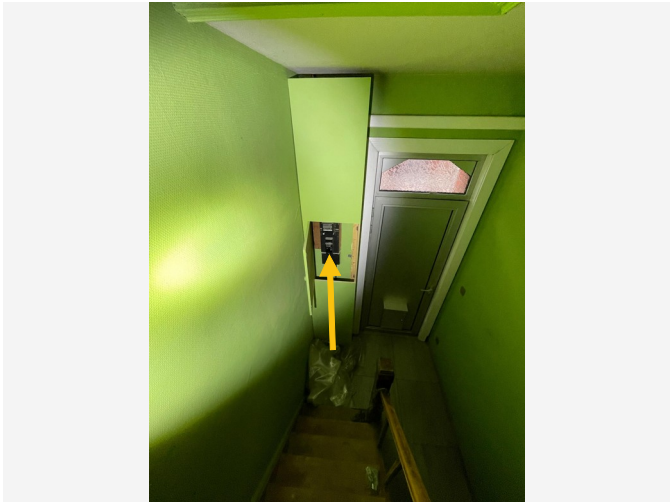
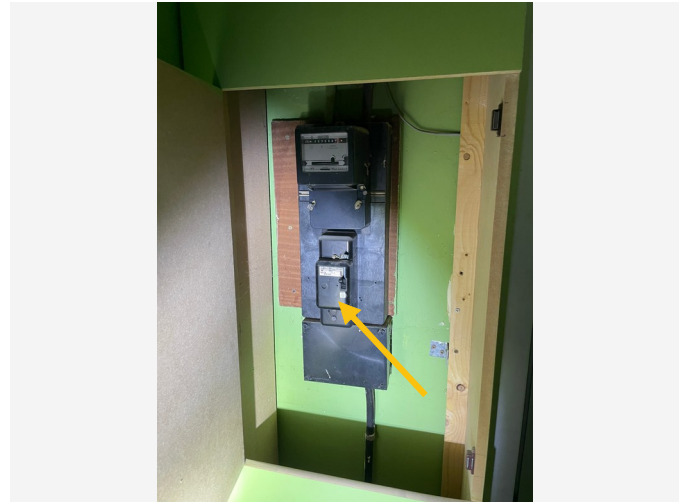
Het asbestmateriaal valt onder de mijlpaal van 2040.

| Eindbeoordeling materiaalrisico | Laag materiaalrisico en/of verlaagde kans op vezelvrijgave |

| Toestand van het materiaal | Onbeschadigd, niet verweerd |

| Beschrijving | Elektrische infrastructuur in kunststof Bakeliet |

- Zorg voor een veilig beheer. Vermijd het beschadigen van het asbestmateriaal. Controleer de toestand jaarlijks op wijzigingen.

- Eenvoudige handelingen: mag via doe-het-zelf of door werknemer(s) met opleidingsattest eenvoudige handelingen
Mag via doe-het-zelf, indien het materiaal intact blijft (niet breken of beschadigen). Tellerkast mag enkel verwijderd worden door de netwerkbeheerder. Gebruik van persoonlijke beschermingsmiddelen + dubbel verpakken + fixatie zijn belangrijk. Ik verwijs naar de toelichting achteraan in het asbestattest, waar de methodieken asbestverwijdering worden beschreven.

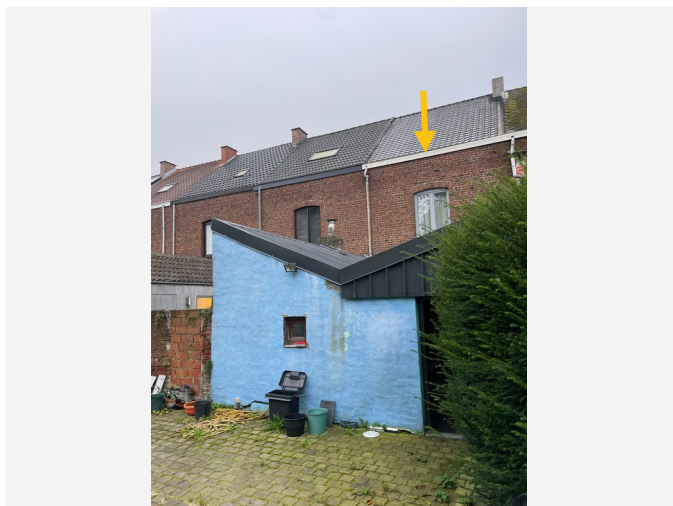
Situeringsfoto

Tijdelijke beperking

Reden: Het te onderzoeken materiaal situeert zich hoger dan 3,50 m te rekenen vanaf een veilige ondergrond

Uitleg van de asbestdeskundige: Dakgoten aan voor- en achtergevel niet inspecteerbaar. Langs voorgevel is hoogte meer dan 3,5 meter vanaf veilige ondergrond. Via achtergevel geen mogelijkheid om ladder te plaatsen op hellend dak van achterbouw: geen veilige situatie. Geen beoordeling mogelijk van dakgoot.

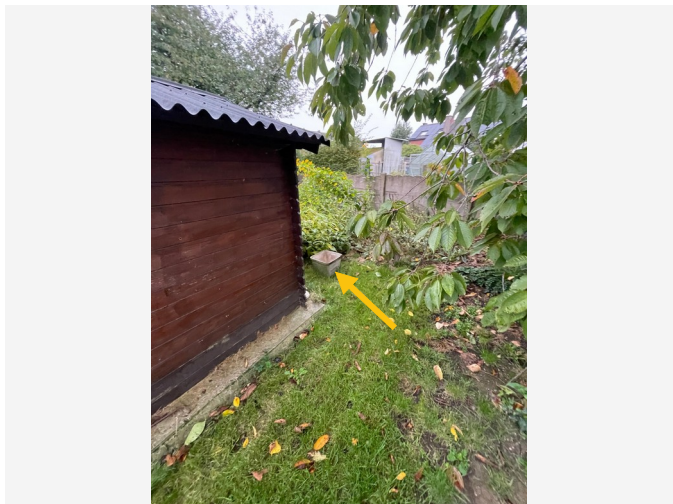
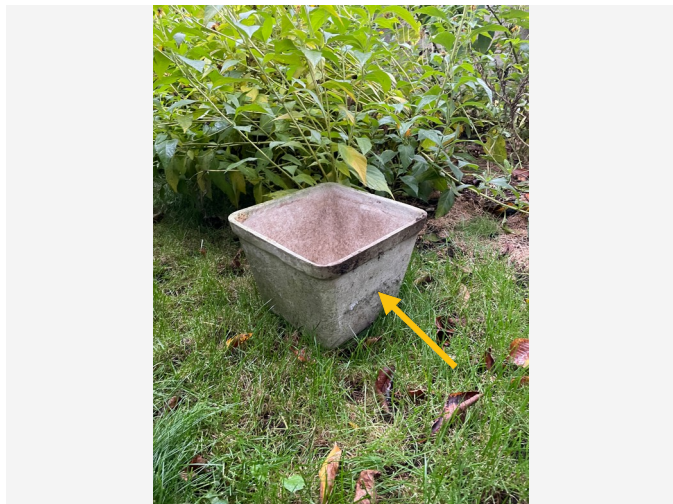
| Eindbeoordeling materiaalrisico | Verhoogd materiaalrisico en/of verhoogde kans op vezelvrijgave |

| Toestand van het materiaal | Matig beschadigd, matig verweerd |

| Beschrijving | Bloembak in vezelcement - Tuinhuis |

- Vermijd het beschadigen van de asbesttoepassing. Controleer de toestand jaarlijks op wijzigingen.
- Verwijder deze asbesttoepassing zo snel mogelijk. Volg de toestand goed op.

- Eenvoudige handelingen: mag via doe-het-zelf of door werknemer(s) met opleidingsattest eenvoudige handelingen
Materiaal kan zelf verwijderd en afgevoerd worden als asbestafval. Gebruik van persoonlijke beschermingsmiddelen + dubbel verpakken zijn belangrijk. Ik verwijs naar de toelichting achteraan in het asbestattest, waar de methodieken asbestverwijdering worden beschreven.

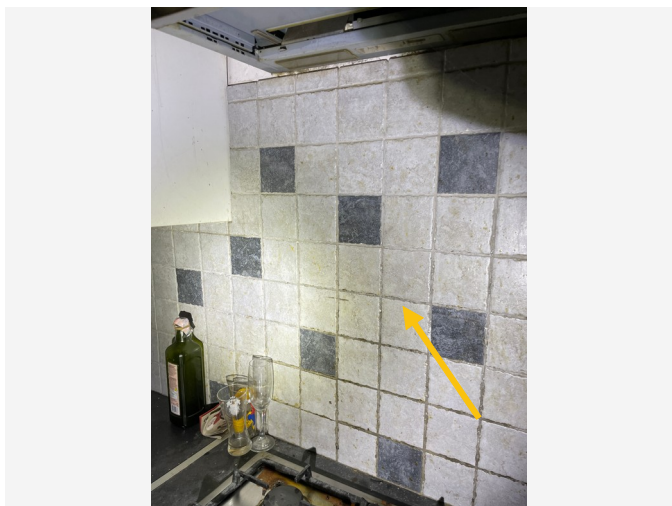
Vrije foto

Tegellijm is nergens vast te stellen: geen schade aan tegels in badkamer en keuken. Geen monsternamen mogelijk. Destructief onderzoek is noodzakelijk om achterliggende (oudere) lagen te analyseren.

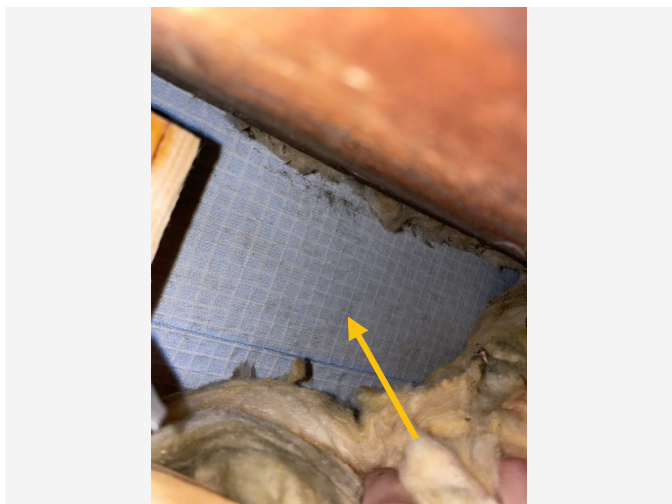
Vrije foto

Onderdak werd op 1 plaats gecontroleerd: geen asbestverdacht onderdak aanwezig. Zolder volledig afgewerkt, op 1 plaats mogelijkheid om onderdak te inspecteren. Langs buitenzijde geen mogelijkheid om dakpan op te heffen: geen dakvenster + hoogte meer dan 3,5 meter.

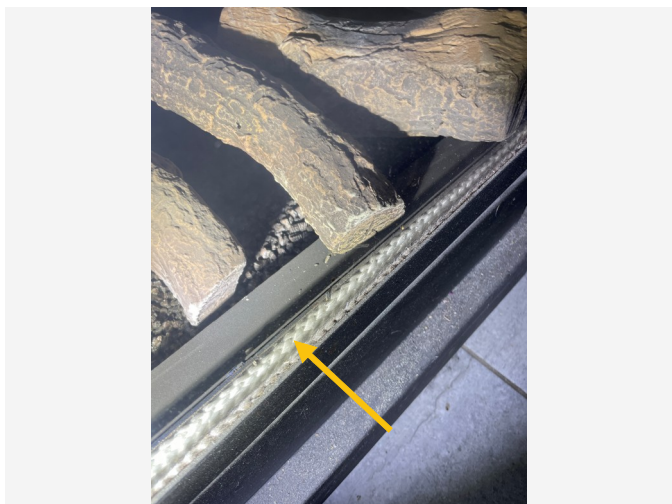
Vrije foto

Koord situeert zich in kachel in living en eetplaats. Synthetische koord is niet asbestverdacht.

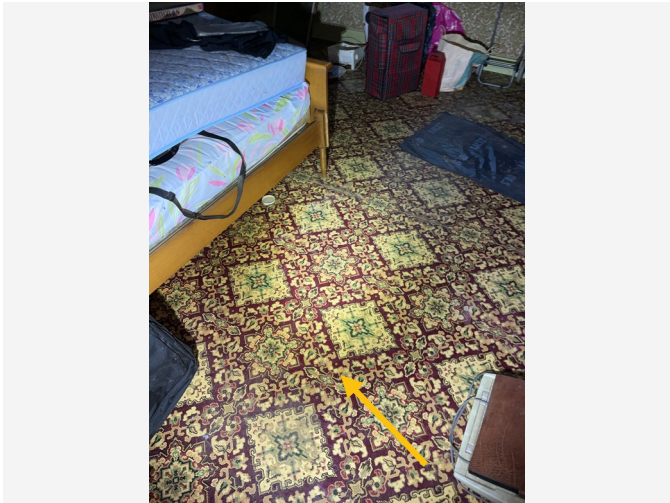
Vrije foto

Vloerzeil verdiep 1 in balatum: niet asbestverdacht.

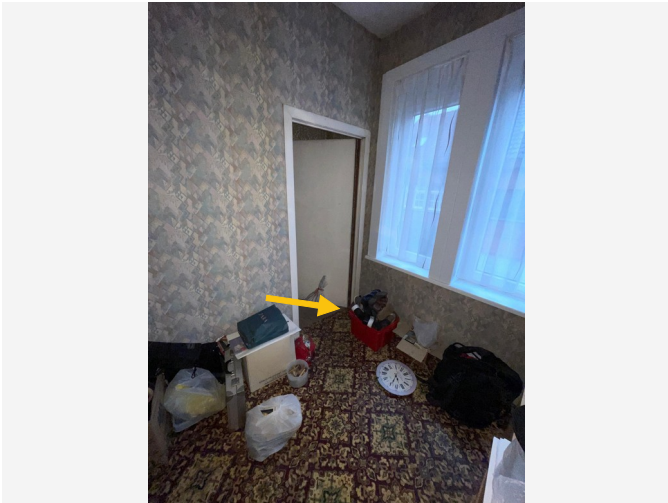
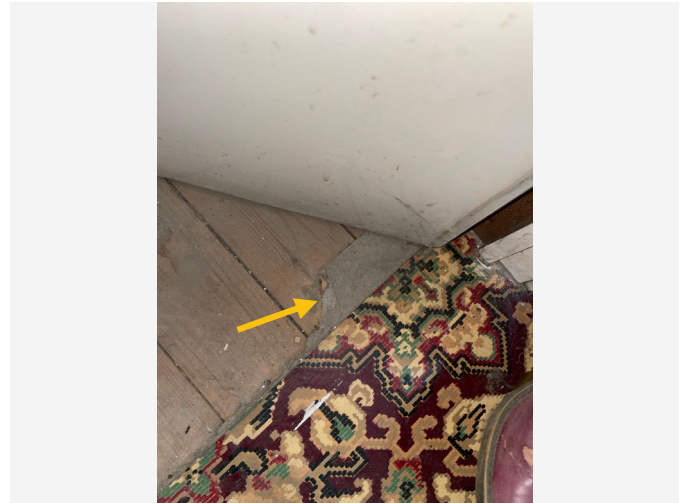
Fiche 9: Vilt/Karton onder balatum - Verdiep 1

Geen asbest

| # | Type | Referentie | Resultaat |
|---|---|---|---|
| 9.1 | Puntmonster | MM03 | Geen asbest |

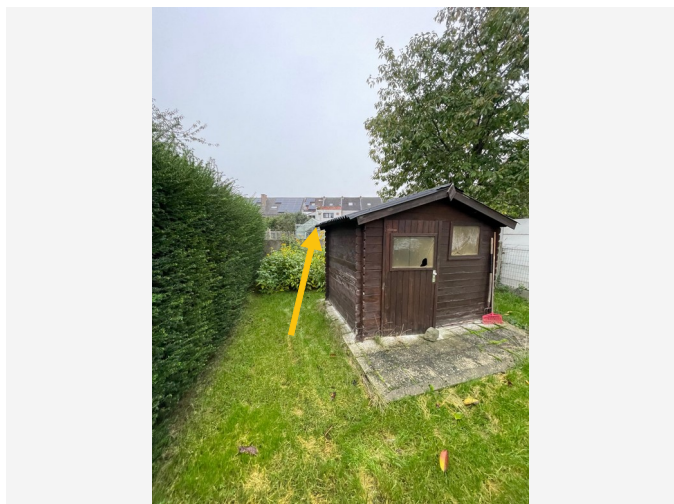
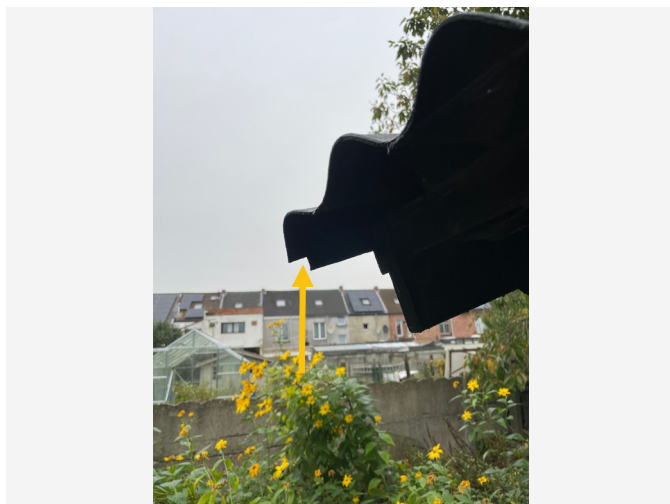
Geen asbest

| # | Type | Referentie | Resultaat |
|---|---|---|---|
| 10.1 | Puntmonster | MM04 | Geen asbest |

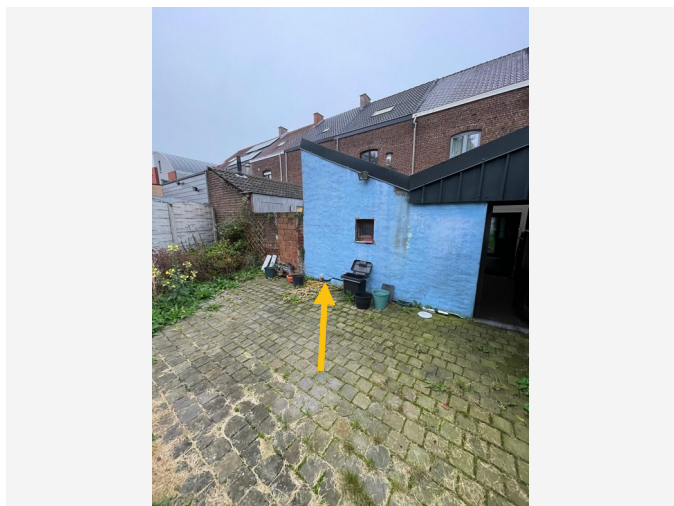
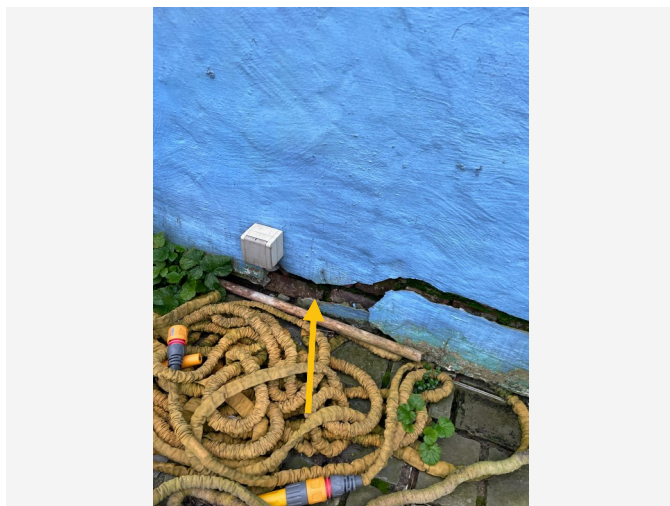
Fiche 11: Smeerlaag in cement - Achtergevel

Geen asbest

| # | Type | Referentie | Resultaat |
|---|---|---|---|
| 11.1 | Puntmonster | MM05 | Geen asbest |

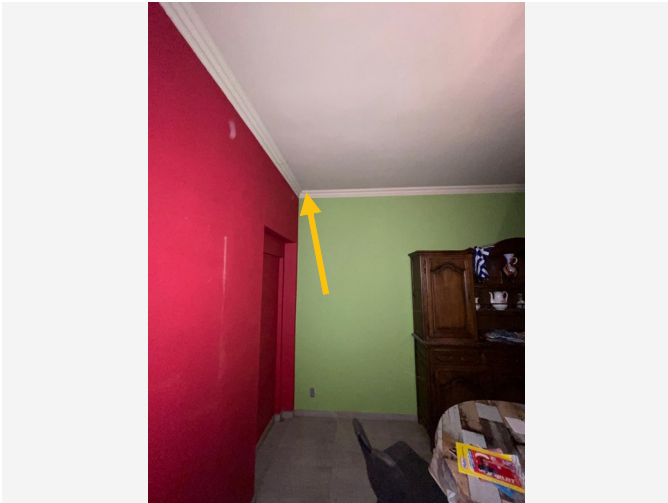
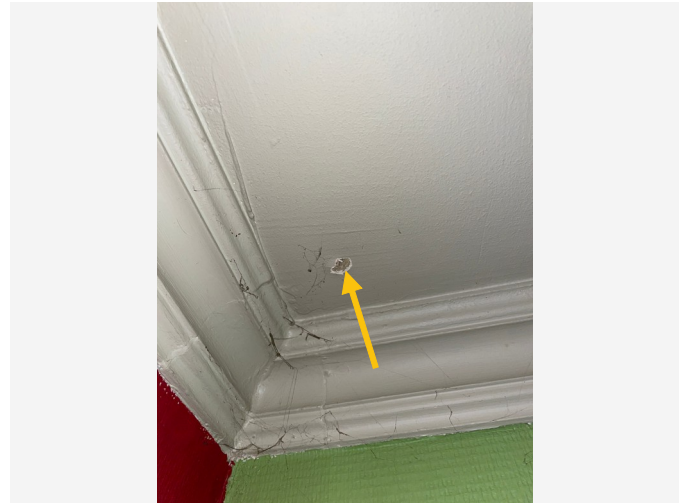
Fiche 12: Pleisterwerk plafond

Geen asbest

| # | Type | Referentie | Resultaat |
|---|---|---|---|
| 12.1 | Mengmonster | MM02 | Geen asbest |

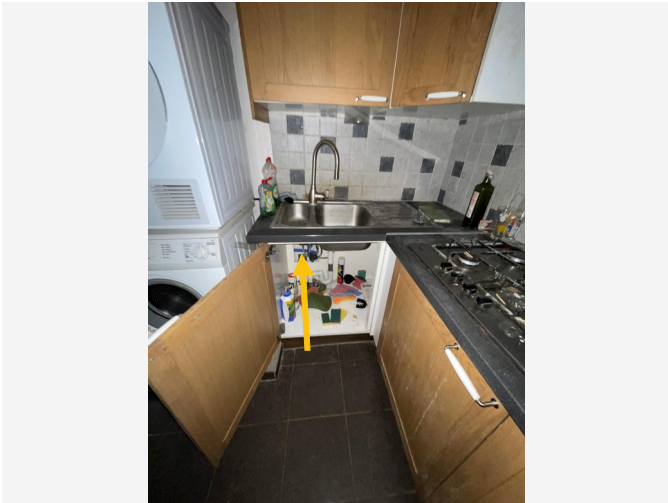
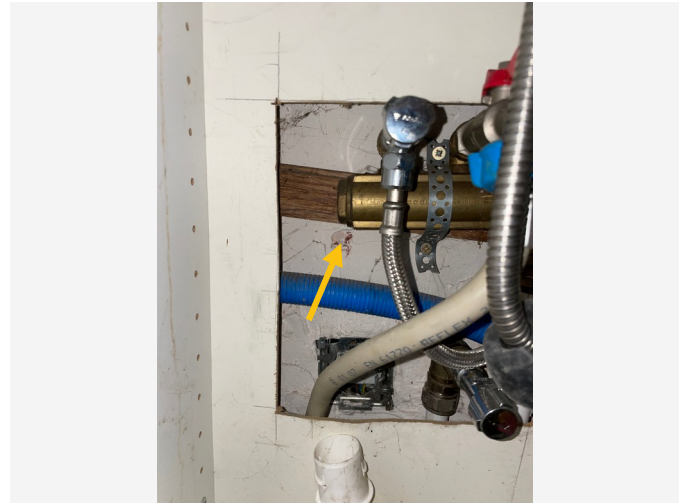
Fiche 13: Pleisterwerk muren

Geen asbest
