Asbestinventarisatetest

Provinciestraat 151, 2018 Antwerpen

Attestnummer : **20240611-000441.000**

Uitgegeven op : **11.06.2024**

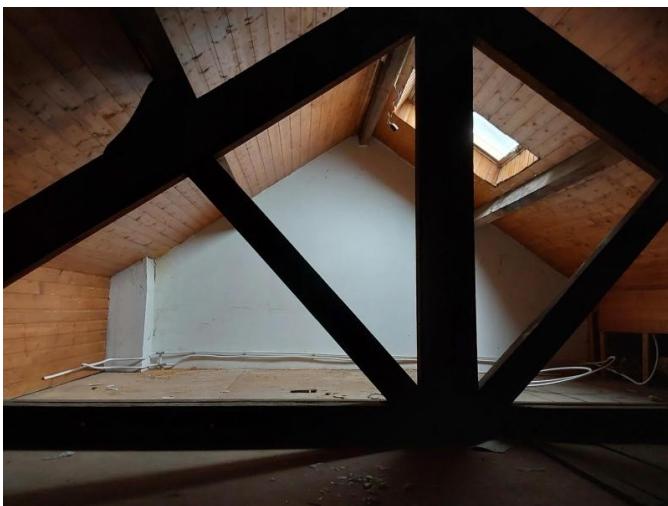
Vrije foto

Geen asbestverdachte materialen aangetroffen

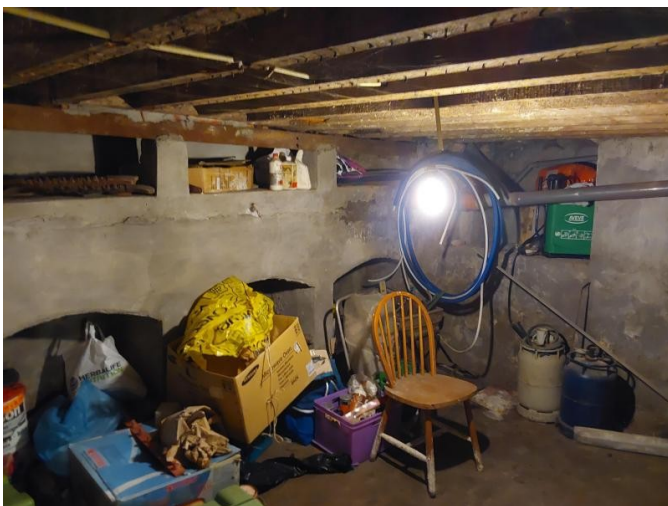
Vrije foto

Geen asbestverdachte materialen aangetroffen

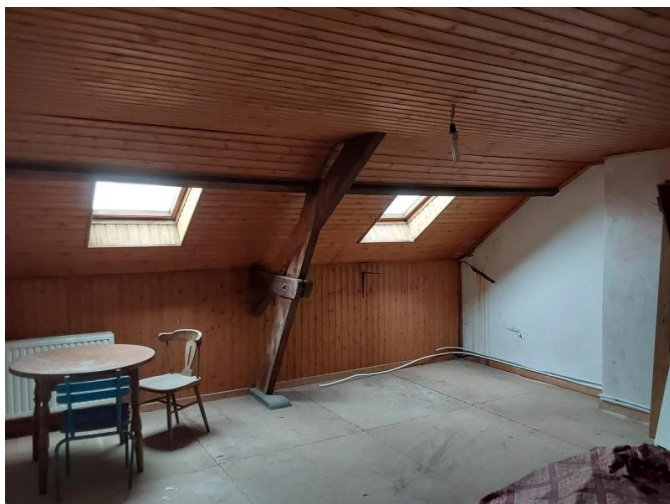
Vrije foto

Overige binnenwanden zijn afgewerkt met wandtegels of houtwerk of metselwerk

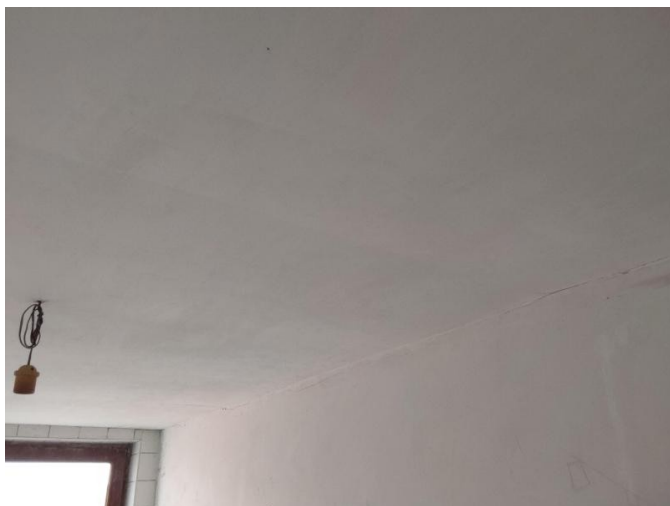
Vrije foto

Overige plafonds zijn uitgevoerd in gipskartonplaten of houtwerk of betonplaat

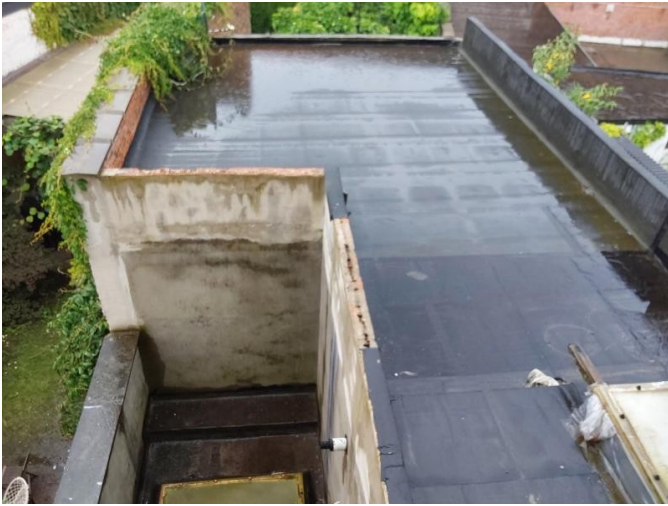
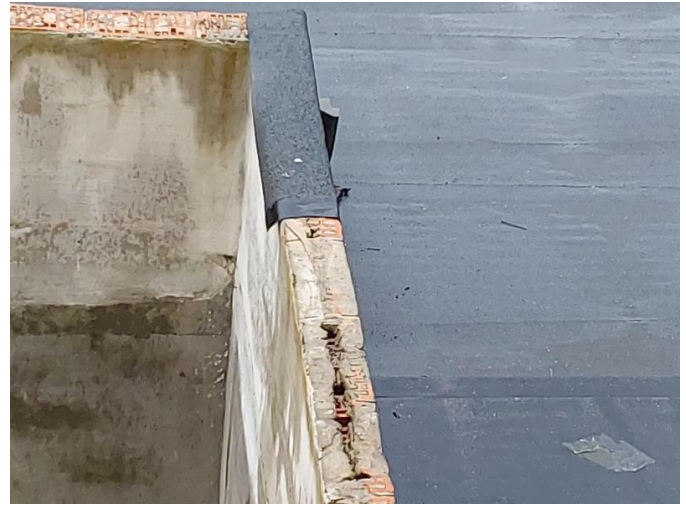
Fiche 5: Dakbedekking roofing

Geen asbest

#	Type	Referentie	Resultaat
5.1	Puntmonster	ID3	Geen asbest

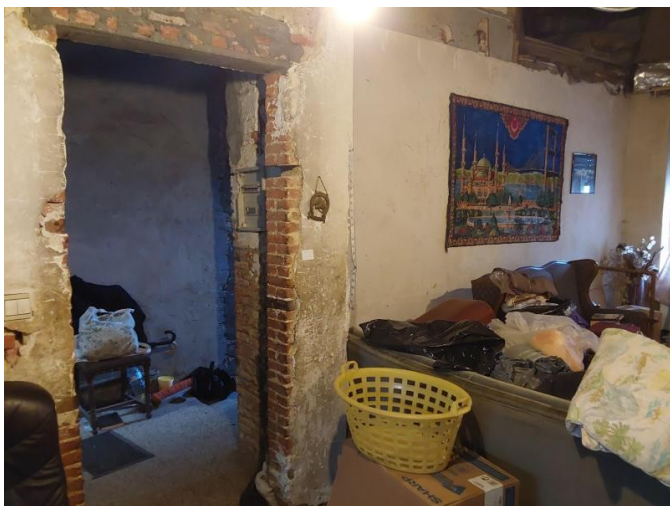
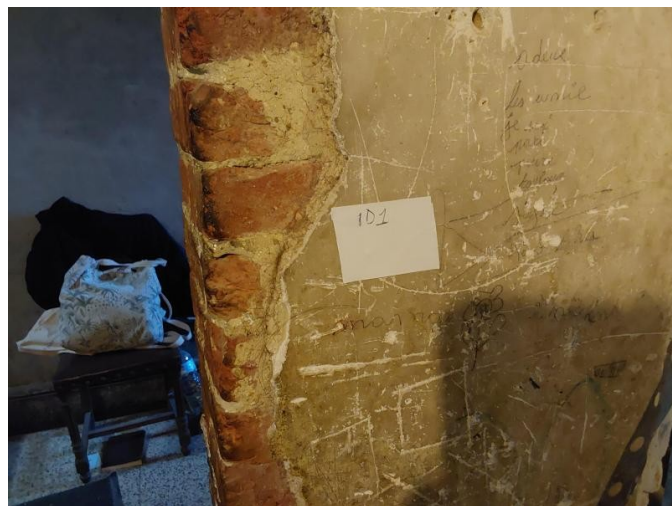
Fiche 6: Pleisterwerk muur

Geen asbest

#	Type	Referentie	Resultaat
6.1	Mengmonster	ID1	Geen asbest

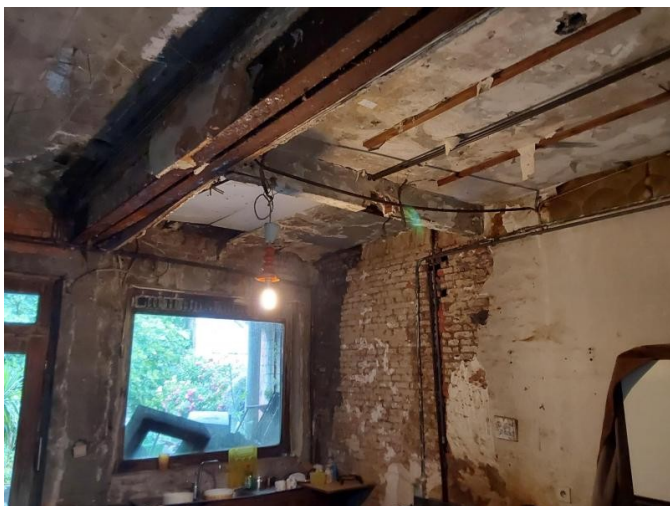
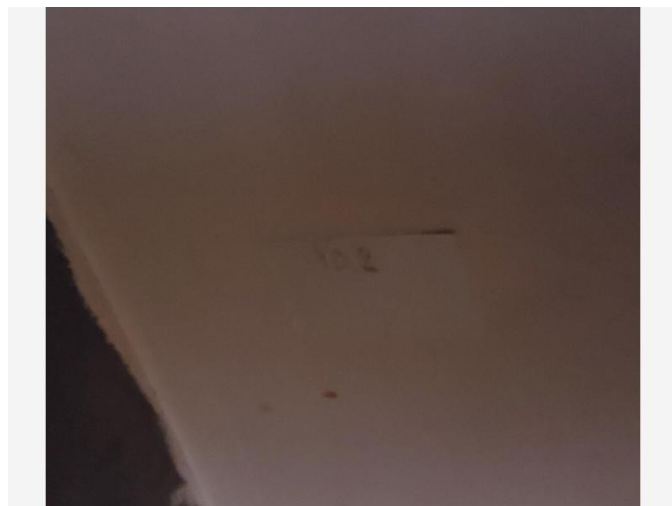
Fiche 7: Pleisterwerk plafond

Geen asbest

#	Type	Referentie	Resultaat
7.1	Mengmonster	ID2	Geen asbest
