Asbestinventarisatetest

Ninoofsesteenweg 1001, 1703 Dilbeek

Attestnummer : 20241009-000427.000

Uitgegeven op : 09.10.2024

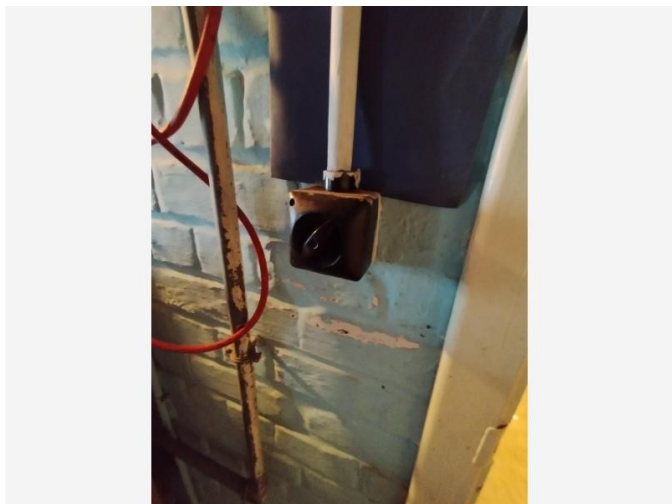
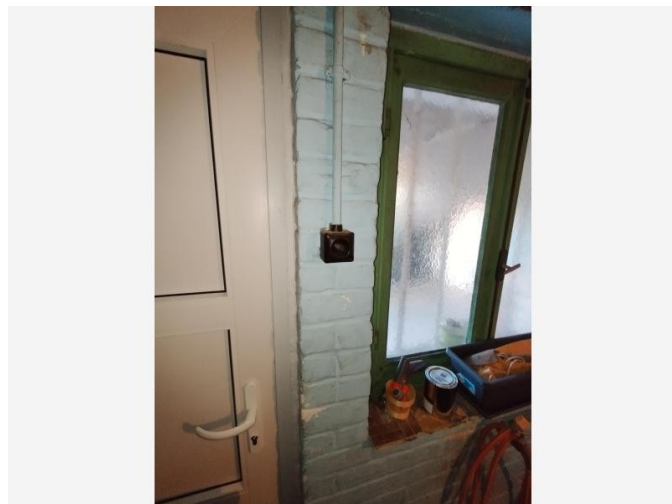
Eindbeoordeling materiaalrisico	Laag materiaalrisico en/of verlaagde kans op vezelvrijgave
---------------------------------	--

Gebondenheid	Categorie 1: hechtgebonden in oorsprong
Asbestsoort (vezeltype)	Crocidoliet aanwezig
Asbestconcentratie	Laag (< 50%)
Afschermingsgraad van het gehele materiaal	Geheel of deels (ook) vrij aan de binnenlucht
Toestand van het materiaal	Onbeschadigd, niet verweerd

Beschrijving	bakeliet schakelaars kelder/zolder
Omgeving	Binnen
Primaire drager	Communicatie en elektrische infrastructuur en uitrusting
Asbestmateriaal	Plaat, paneel, tablet - Type Bakeliet
Bindmiddel van asbestmateriaal	Kunststof of -hars
Gebondenheid op basis van bindmiddel	Hecht
Hoeveelheid (oppervlakte - dikte - aantal)	<ul style="list-style-type: none">• 0,10 m² - 1,00 cm - 1 stuk
Totaal volume	0,001 m ³
Eenvoudig bereikbaar	Ja
Bevestigingswijze	<ul style="list-style-type: none">• Geschroefd
Identificatiemethode	Vaststelling zonder monsternamen
Destructieve handeling voor identificatie	Nee
Opmerking	<p>Het is moeilijk te bepalen of de bakeliettoepassingen in de woning ook effectief asbesthoudend zijn (het kan ook gaan om de asbestvrije variant).</p> <p>Er werd geen monster genomen o.w.v. beschadiging aan een elektrisch gerelateerde toepassing, extra controle bij verwijdering van het verdacht materiaal. Vermoedelijk zullen de toepassingen verwijderd worden bij aanpassing van het elektriciteitsnetwerk.</p>

Het asbestmateriaal valt onder de mijlpaal van 2040.

Zorgvuldig beheren

- Zorg voor een veilig beheer. Vermijd het beschadigen van het asbestmateriaal. Controleer de toestand jaarlijks op wijzigingen.
- Voer bijkomende staalname(s) uit.

- Eenvoudige handelingen: mag via doe-het-zelf of door werknemer(s) met opleidingsattest eenvoudige handelingen
Schakelaars, stopcontacten en andere gelijkaardige toepassingen kunnen eenvoudig losgeschroefd worden.
Zie ook link Zie <https://ovam.vlaanderen.be/wie-mag-wat-verwijderen>
<https://ovam.vlaanderen.be/voorzorgsmaatregelen-bij-asbestverwijdering>
methodiek verwijderingsmethodes worden achteraan in het attest verder toegelicht

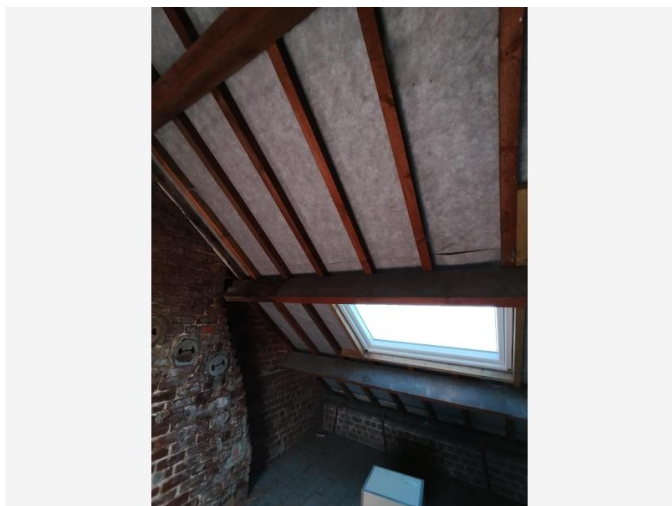
Nieuw dak 2020. Zie factuur in bijlage.

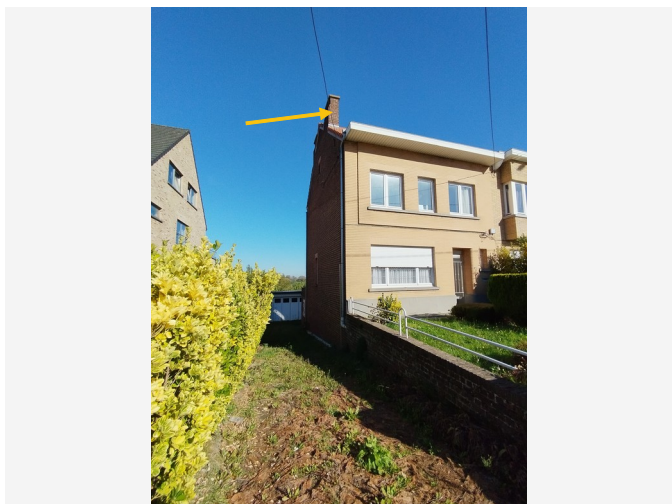
Zie factuur in bijlage, schouw werd vernieuwd. (nieuwe leiding in schouw)

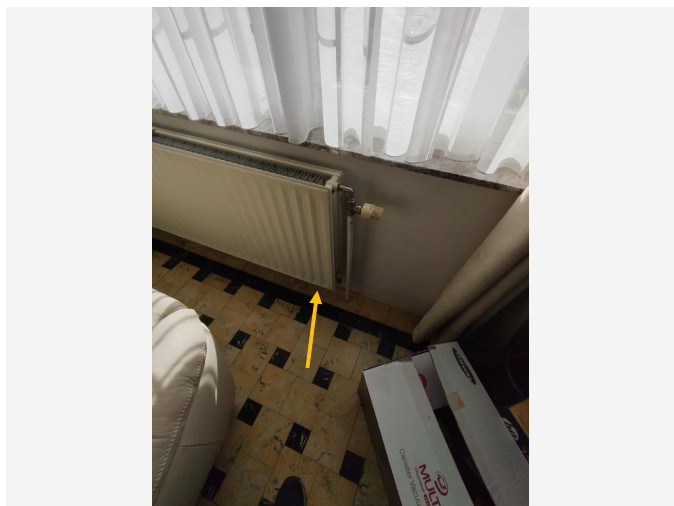
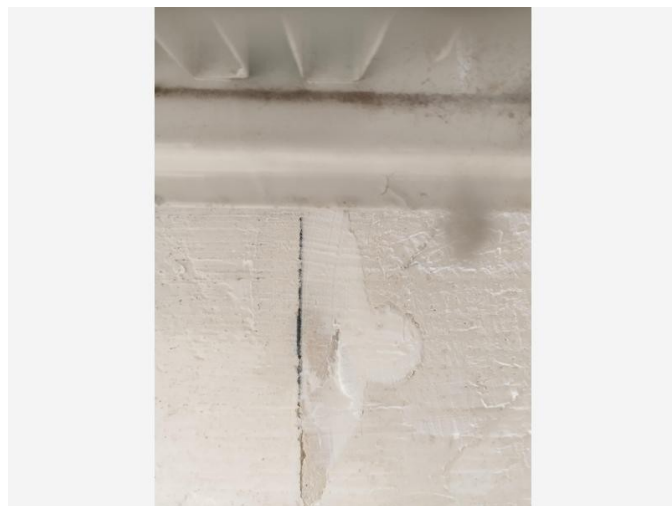
Geen asbest

#	Type	Referentie	Resultaat
4.1	Mengmonster	001	Geen asbest

Beschrijving	muurpleister
Omgeving	Binnen
Primaire drager	Binnenwand
Bindmiddel van materiaal	Gips - kalk
Gebondenheid op basis van bindmiddel	Niet-hechtgebonden
Hoeveelheid (oppervlakte - dikte - aantal)	• 140,00 m ² - 1,00 cm - 1 stuk
Totaal volume	1,40 m ³
Identificatiemethode	Vaststelling met monstername
Destructieve handeling voor identificatie	Nee
Opmerking	<p>Volgens het inspectieprotocol is een monstername van het pleisterwerk verplicht om dit te identificeren als niet-asbesthoudend.</p> <p>Locatie staalnames: individuele ruimte: slpk / natte ruimte: keuken / stookplaats: ... / traphal: glv</p> <p>De vermelde oppervlaktes en volumes betreffen een beredeneerde schatting. Er worden geen rechten verleend aan deze oppervlaktes/volumes. De dikte is een schatting die voorkomt uit de monsterplaatsen en is daarom niet altijd representatief.</p>

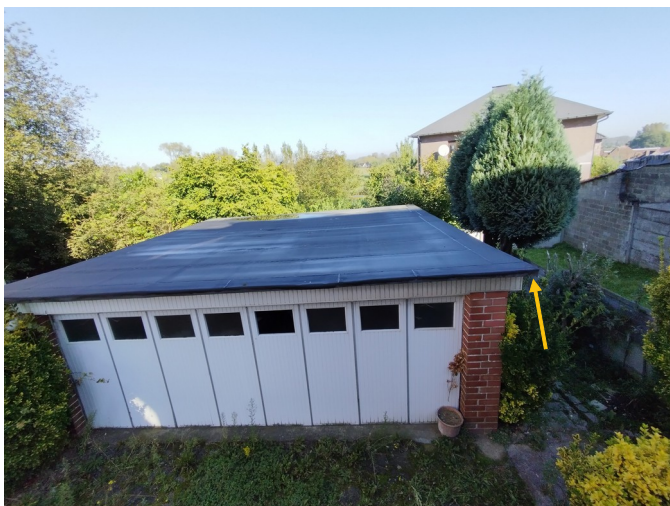
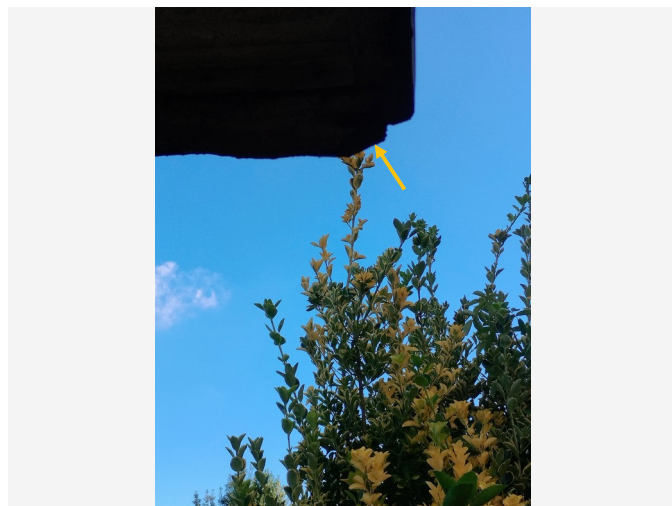
Fiche 5: bitumen plat dak garage

Geen asbest

#	Type	Referentie	Resultaat
5.1	Puntmonster	003	Geen asbest

Beschrijving	bitumen plat dak garage
Omgeving	Buiten
Primaire drager	Plat dak
Bindmiddel van materiaal	Bitumen (roofing, teer, asfalt)
Gebondenheid op basis van bindmiddel	Hecht
Hoeveelheid (oppervlakte - aantal)	• 55,00 m ² - 1 stuk
Totale oppervlakte	55,00 m ²
Identificatiemethode	Vaststelling met monstername
Destructieve handeling voor identificatie	Nee
Opmerking	Er werd een staal genomen aan een overlappend stuk roofing waardoor de waterdichtheid van de dakbedekking niet in het gedrang komt. Het is niet duidelijk of er asbestverdachte onderlagen aanwezig zijn. Extra controle/staalname aangewezen bij renovatiewerken. De vermelde oppervlaktes, diktes en volumes betreffen een bereedeneerde schatting. Er worden geen rechten verleend aan deze oppervlaktes/diktes/volumes.

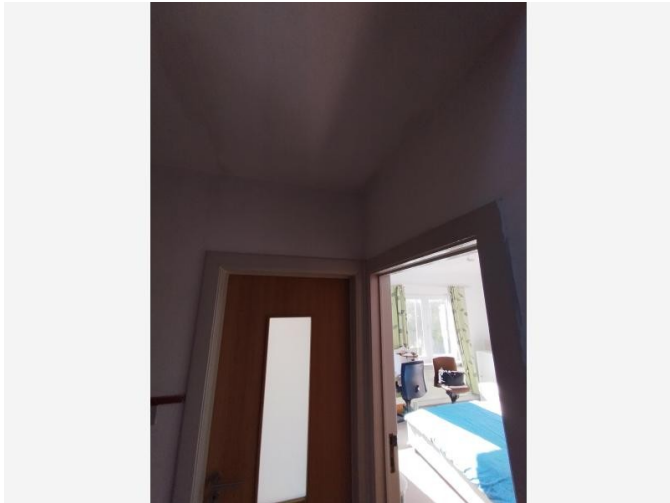
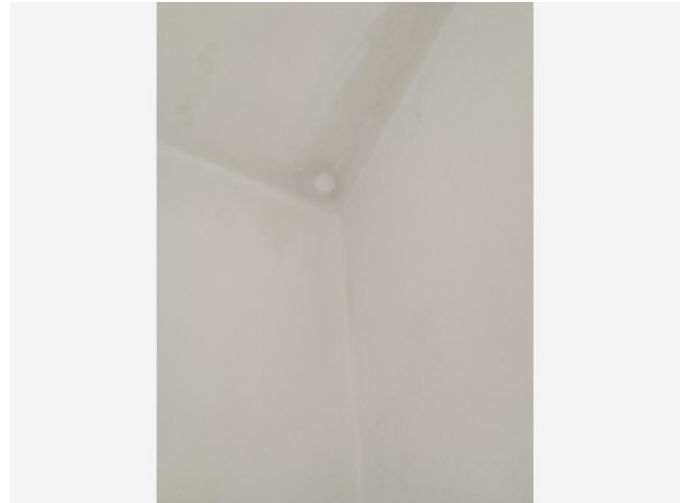
Geen asbest

#	Type	Referentie	Resultaat
6.1	Mengmonster	002	Geen asbest

Beschrijving	plafondpleister
Omgeving	Binnen
Primaire drager	Plafond
Bindmiddel van materiaal	Gips - kalk
Gebondenheid op basis van bindmiddel	Niet-hechtgebonden
Hoeveelheid (oppervlakte - dikte - aantal)	• 120,00 m ² - 1,00 cm - 1 stuk
Totaal volume	1,20 m ³
Identificatiemethode	Vaststelling met monstername
Destructieve handeling voor identificatie	Nee
Opmerking	<p>Volgens het inspectieprotocol is een monstername van het pleisterwerk verplicht om dit te identificeren als niet-asbesthoudend.</p> <p>Locatie staalnames: individuele ruimte: slpk / natte ruimte: badkamer / stookplaats: kelder - geen pleisterwerk / traphal: +1</p> <p>De vermelde oppervlaktes en volumes betreffen een beredeneerde schatting. Er worden geen rechten verleend aan deze oppervlaktes/volumes. De dikte is een schatting die voorkomt uit de monsterplaatsen en is daarom niet altijd representatief.</p>

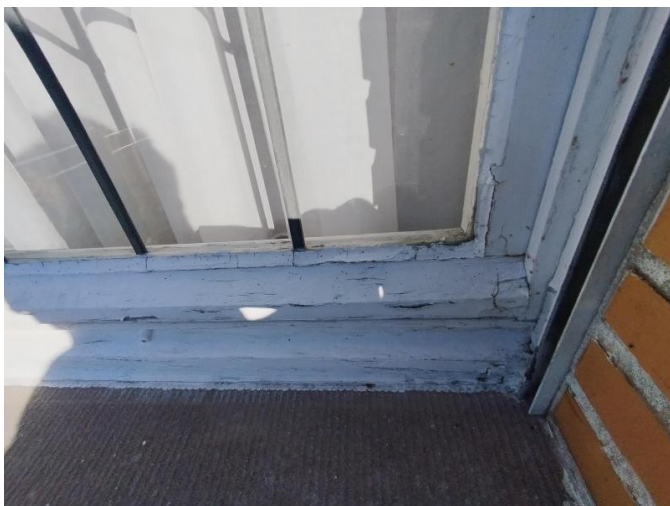
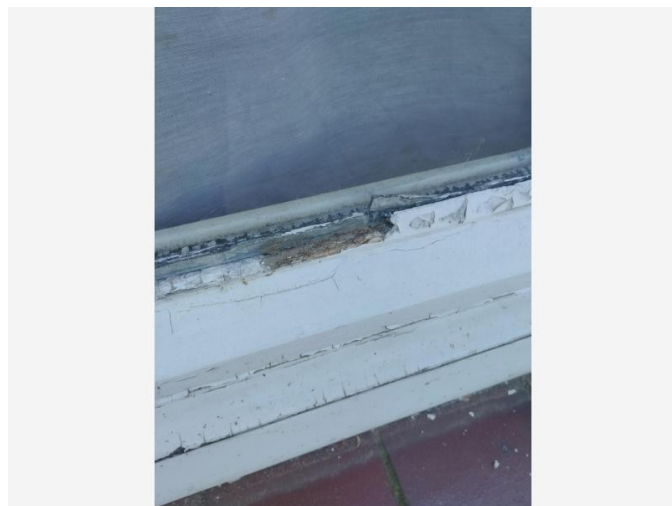
Fiche 7: stopverf

Geen asbest

#	Type	Referentie	Resultaat
7.1	Puntmonster	004	Geen asbest

Beschrijving	stopverf
Omgeving	Buiten
Primaire drager	Wandopening verticaal (raam, deur, ...)
Bindmiddel van materiaal	Kitten, mastiek, pasta
Gebondenheid op basis van bindmiddel	Hecht
Hoeveelheid (gewicht - aantal)	• 3,00 kg - 1 stuk
Totaal gewicht	3,00 kg
Identificatiemethode	Vaststelling met monstername
Destructieve handeling voor identificatie	Nee
Opmerking	+/- 48 lm. Het gewicht en lm is een berekeneerde schatting. Er worden geen rechten verleend aan deze oppervlaktes. De dikte is een schatting die voorkomt uit de monsterplaatsen en is daarom niet altijd representatief
