# Asbestinventarisatetest

Dalialaan 11, 3191 Boortmeerbeek

Attestnummer : 20230902-000035.000

Uitgegeven op : 02.09.2023

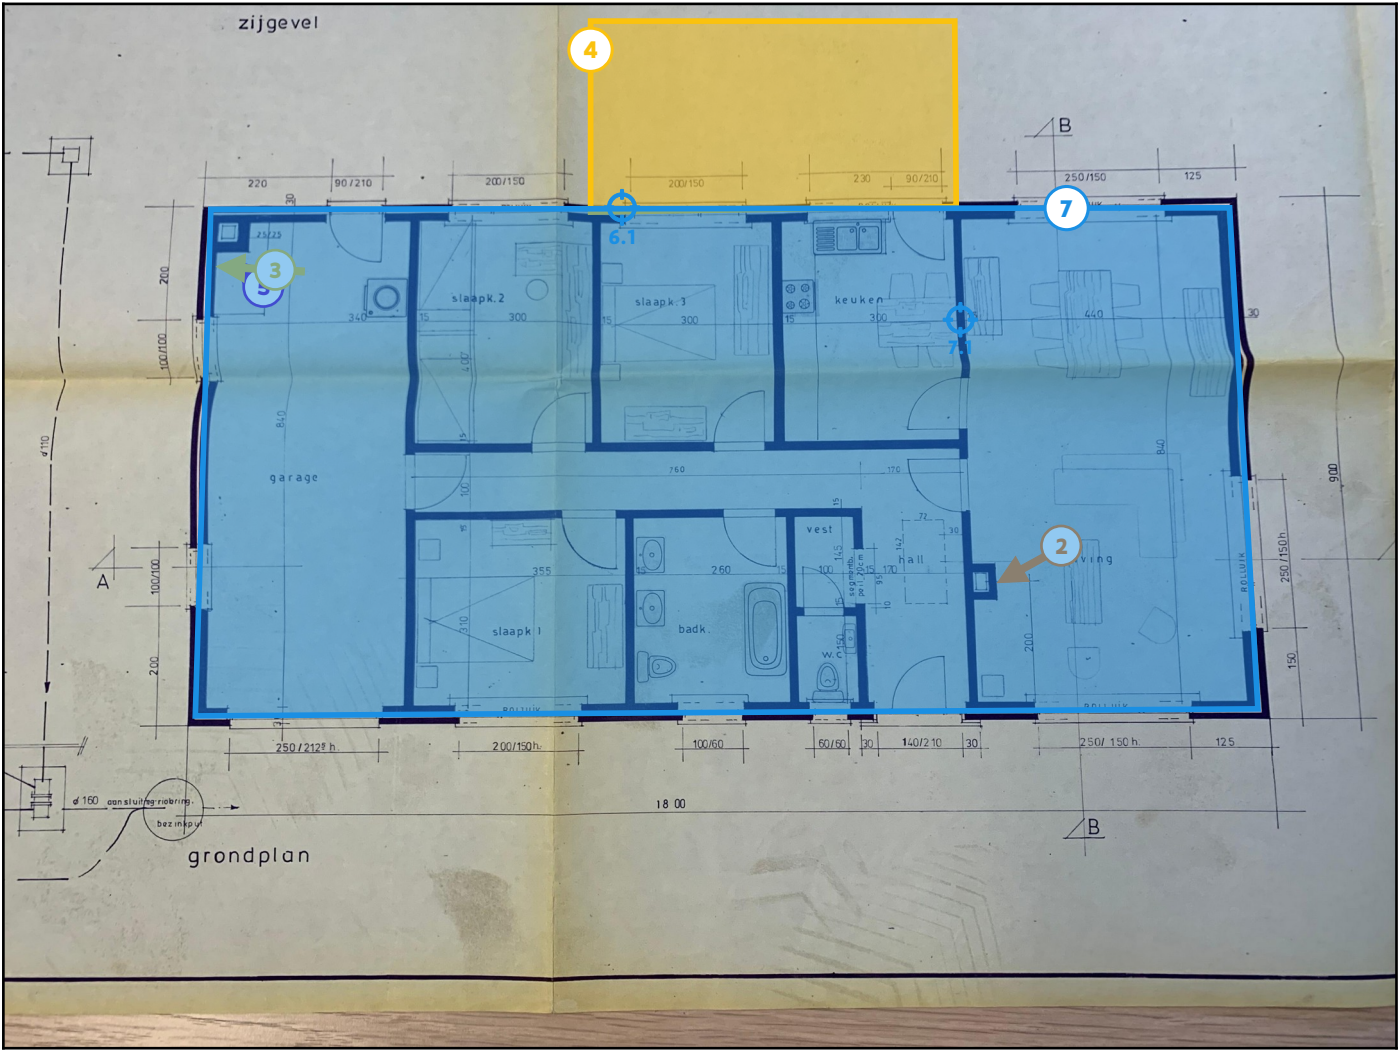
# Plan 1.1: Grondplan gelijkvloers

| Beschrijving | Type | Actie |
|---|---|---|
| 2. Kachelkoord asbesthoudend | Asbestmateriaal | Verwijderen |
| 3. Schakelaar asbesthoudend | Asbestmateriaal | Zorgvuldig beheren |

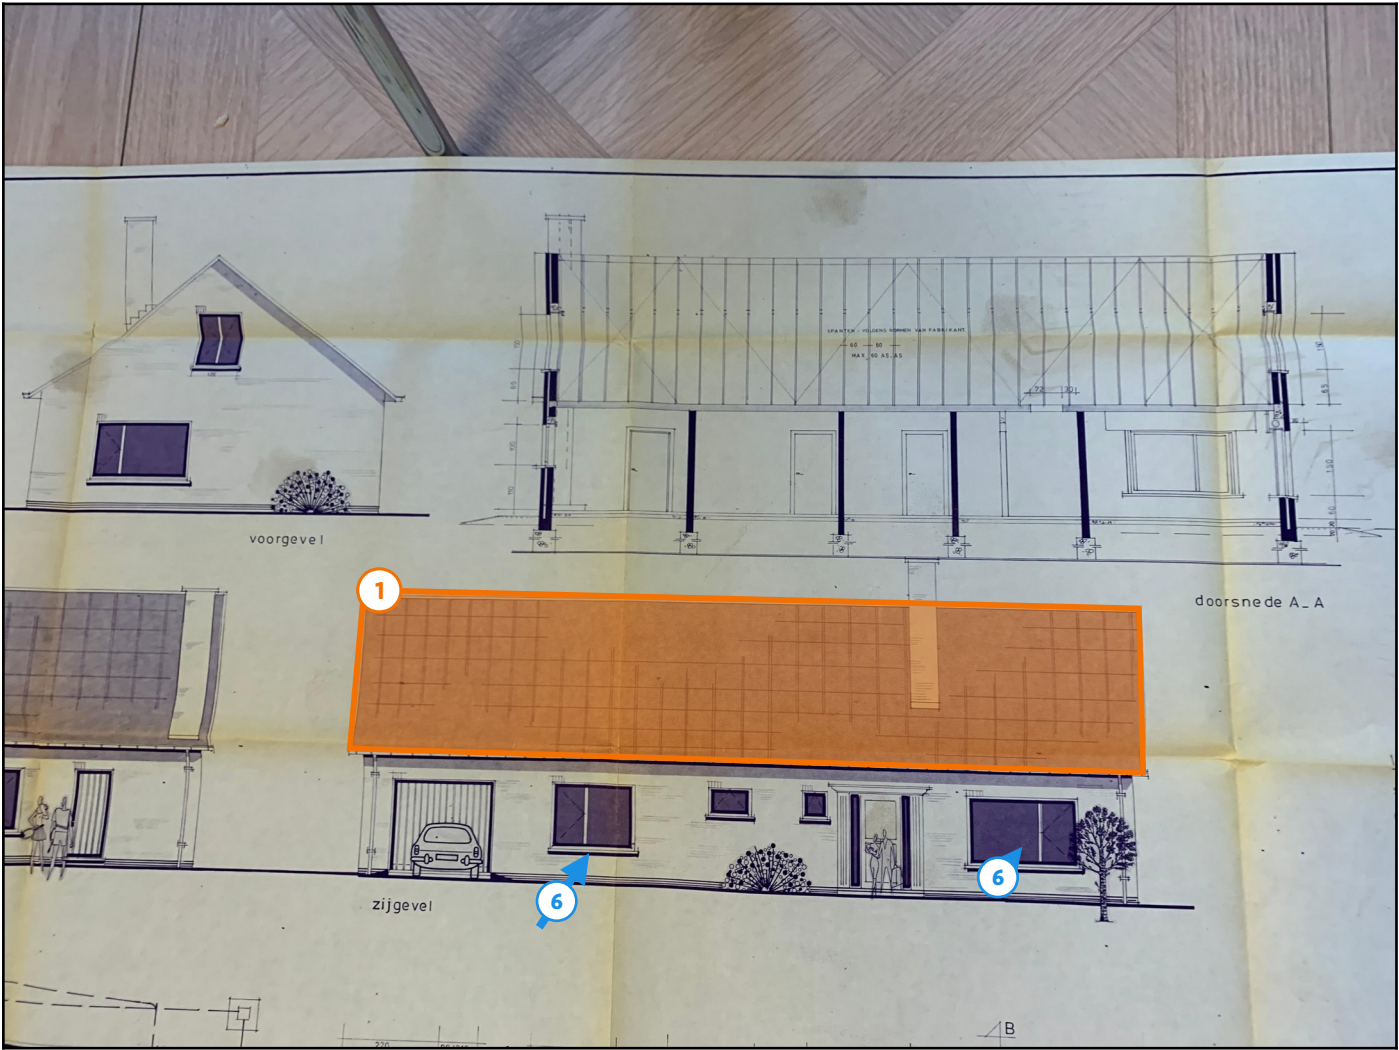
# Plan 1.2: Gevel voor

| Beschrijving | Type | Actie |
|---|---|---|
| 1. Leien schuin dak asbesthoudend | Asbestmateriaal | Verwijderen |

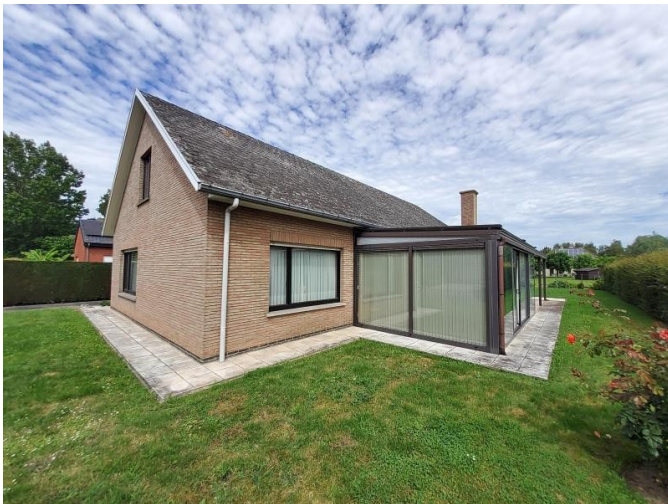
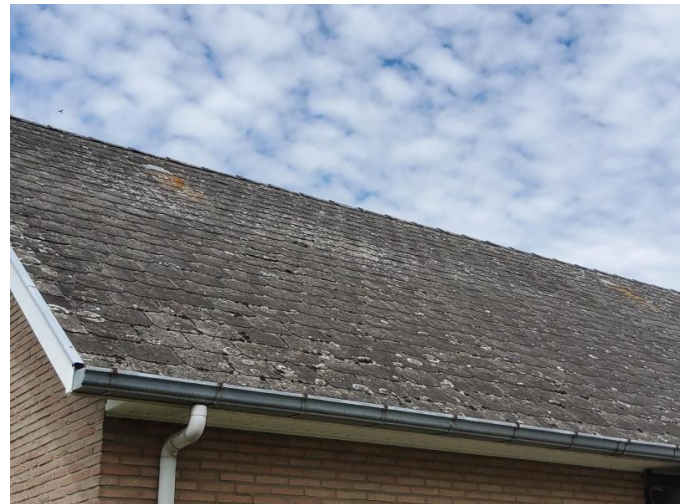
Overzichtsfoto

Detailfoto

| Eindbeoordeling materiaalisico | Laag materiaalisico en/of verlaagde kans op vezelvrijgave |

| Asbestsoort (vezeltype) | Crocidoliet aanwezig |
| Asbestconcentratie | Laag (< 50%) |
| Afschermingsgraad van het gehele materiaal | Geheel of deels vrij aan de buitenlucht |
| Toestand van het materiaal | Licht beschadigd, licht verweerd. Intact materiaal type Pical – asbestboard of categorie III 'gebondenheid' |

| Beschrijving | Leien schuin dak asbesthoudend |
| Hoeveelheid (oppervlakte - aantal) | <ul style="list-style-type: none"><li>200,00 m<sup>2</sup> - 1 stuk</li></ul> |

Verwijderen

- Scherm in afwachting van verwijdering het asbestmateriaal af van luchtstromingen en verstoring: bijvoorbeeld door het te verpakken, te fixeren, af te dekken, signalisatie - afbakening aan te brengen, ...
- Hemelwater dat afspoelt van asbestcement daken of gevels kan asbestdeeltjes bevatten. Gebruik het enkel voor gesloten circuits (bv. spoelen toiletten). Reinig na het vervangen van het dak of de gevel de dakgoten en regenwaterput of -ton om asbesthoudend sediment of slib te verwijderen

- Eenvoudige handelingen: mag via doe-het-zelf of door werknemer(s) met opleidingsattest eenvoudige handelingen  
De leien mogen in het geheel gedemonteerd en afgevoerd worden.

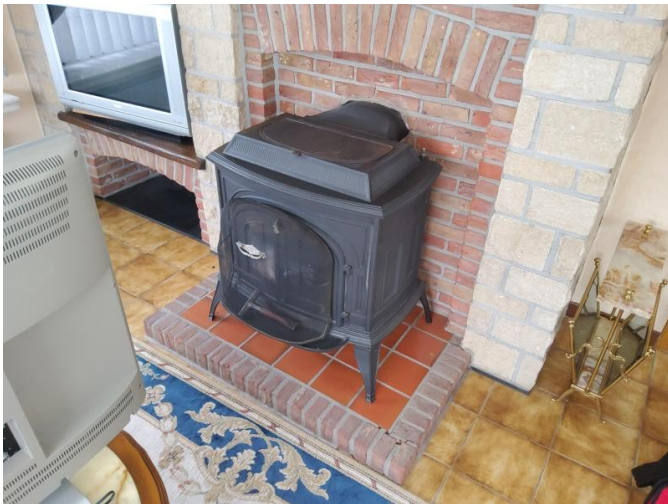
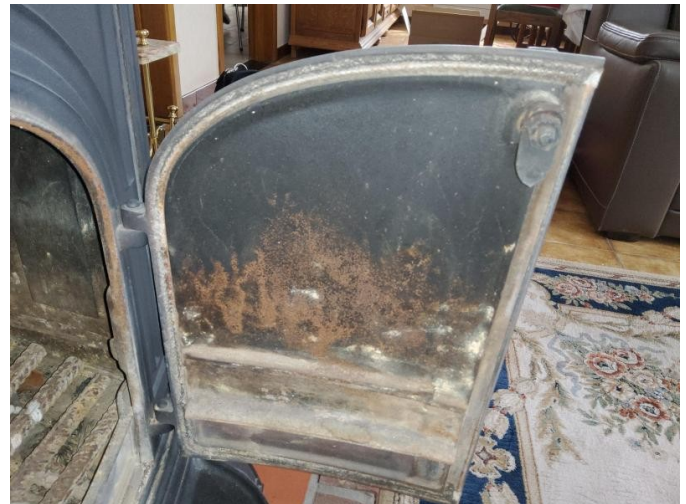
Overzichtsfoto

Detailfoto

| Eindbeoordeling materiaalarisico | Verhoogd materiaalarisico en/of verhoogde kans op vezelvrijgave |

| Gebondenheid | Categorie 3: niet-hechtgebonden met weinig of geen matrix |
| Asbestsoort (vezeltype) | Alleen chrysotiel |
| Asbestconcentratie | Hoog ( $\geq 50\%$ ) |
| Toestand van het materiaal | Licht beschadigd, licht verweerd. Intact materiaal type Pical – asbestboard of categorie III 'gebondenheid' |

| Beschrijving | Kachelkoord asbesthoudend |

Verwijderen

- Scherm in afwachting van verwijdering het asbestmateriaal af van luchtstromingen en verstoring: bijvoorbeeld door het te verpakken, te fixeren, af te dekken, signalisatie - afbakening aan te brengen, ...

- Eenvoudige handelingen: mag via doe-het-zelf of door werknemer(s) met opleidingsattest eenvoudige handelingen  
De kachelkoord mag mits het dragen van de juiste PBM's (zoals verderop in het attest toegelicht) verwijderd en afgevoerd worden.

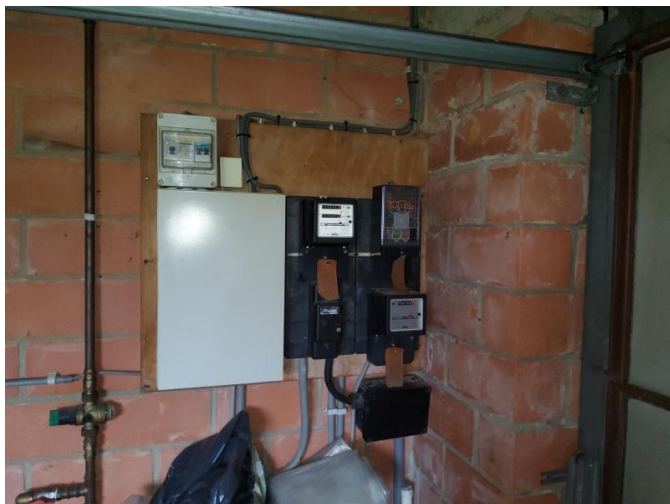
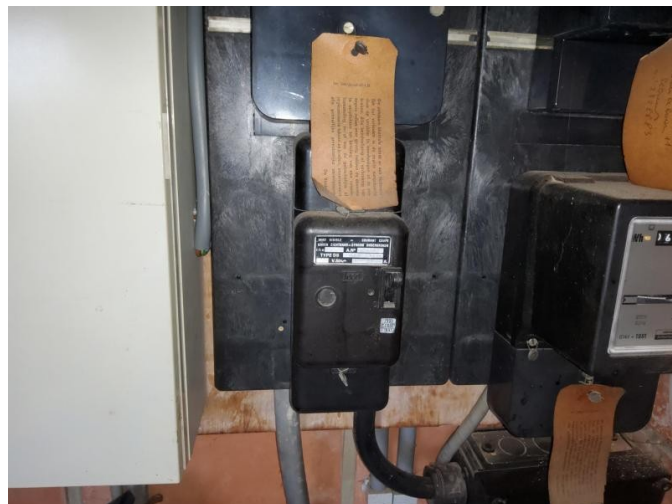
Overzichtsfoto

Detailfoto

| Eindbeoordeling materiaalarisico | Zeer laag materiaalarisico en/of zeer lage kans op vezelvrijgave |

| Gebondenheid | Categorie 1: hechtgebonden in oorsprong |
| Asbestsoort (vezeltype) | Alleen chrysotiel |
| Toestand van het materiaal | Onbeschadigd, niet verweerd |

| Beschrijving | Schakelaar asbesthoudend |

Zorgvuldig beheren

- Zorg voor een veilig beheer. Vermijd het beschadigen van het asbestmateriaal. Controleer de toestand jaarlijks op wijzigingen.

- Eenvoudige handelingen: mag via doe-het-zelf of door werknemer(s) met opleidingsattest eenvoudige handelingen  
Deze schakelaar mag in het geheel gedemonteerd en afgevoerd worden.

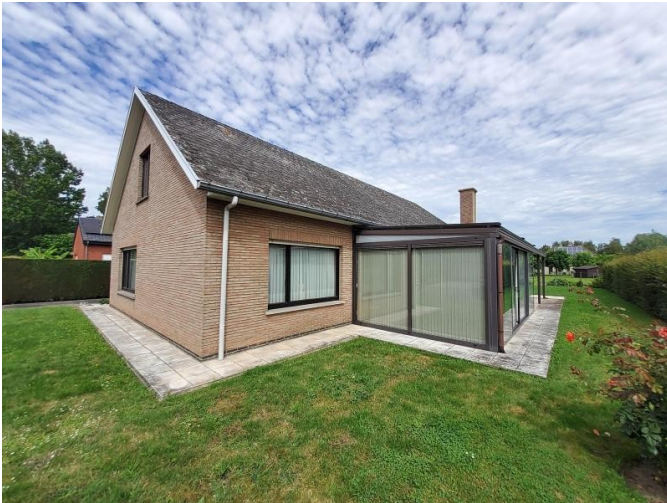
#### **Uitgesloten van inspectie**

**Bouwjaar:** 2005

*Constructies gebouwd vanaf 2001 moeten niet onderzocht worden*

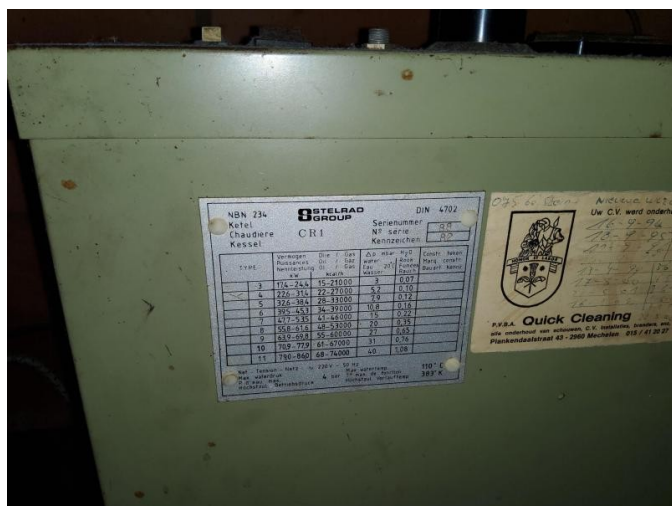
In CV-ketels door Stelrad geproduceerd is vanaf 1982 geen asbest- of asbesthoudend materiaal verwerkt.

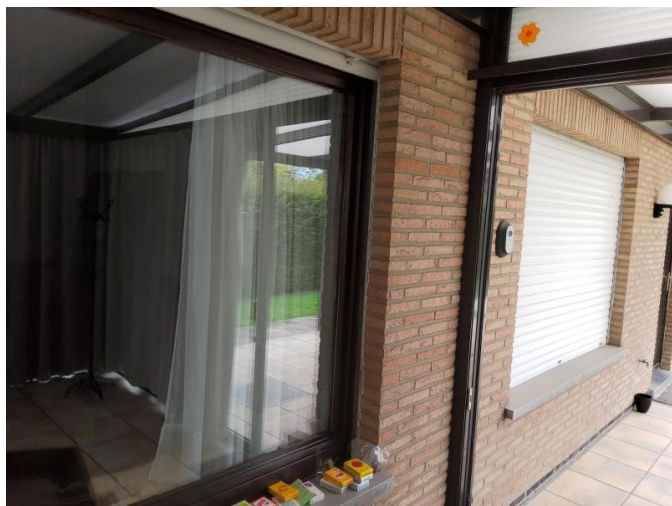
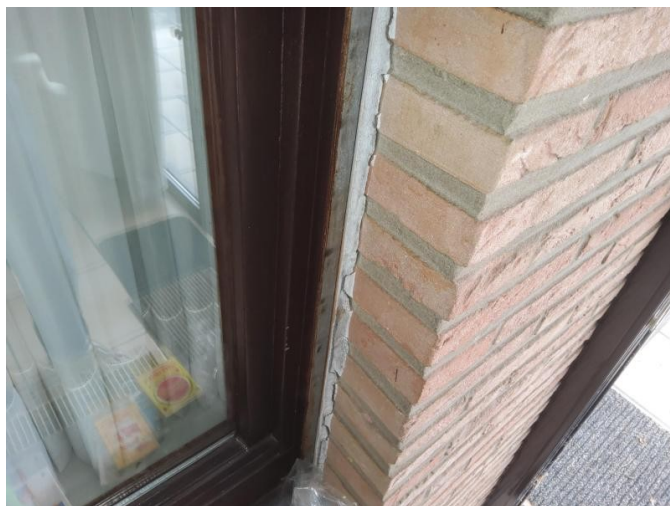
Geen asbest

| # | Type | Referentie | Resultaat |
|---|---|---|---|
| 6.1 | Puntmonster | 7864832 | Geen asbest |

| Beschrijving | Mastiek buitenschrijnwerk asbestvrij |

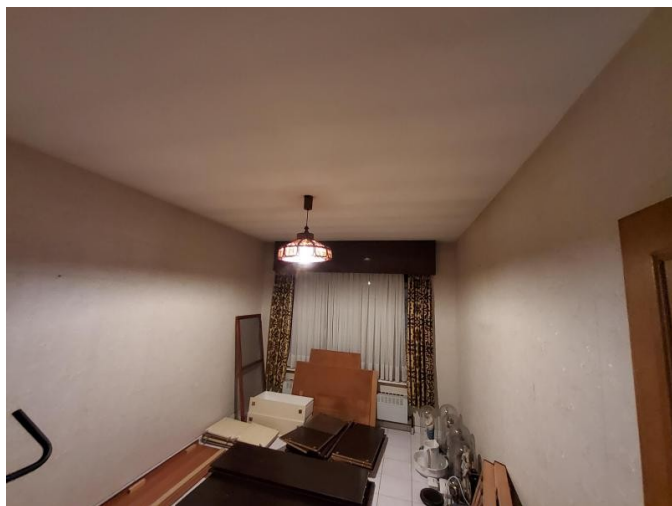
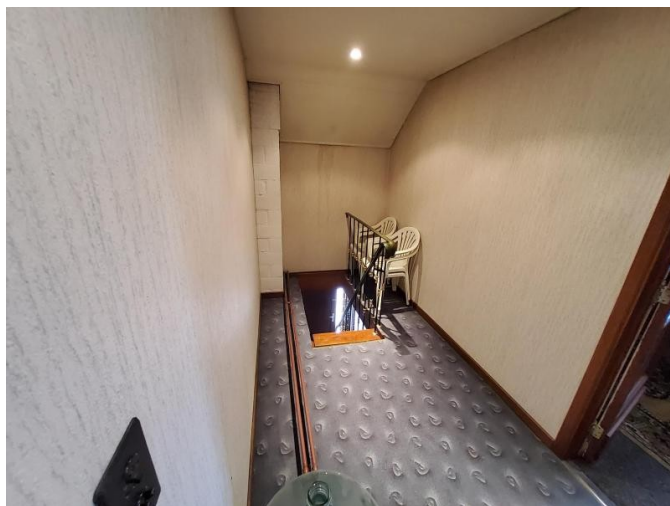
## Fiche 7: Bezetting asbestvrij

Geen asbest

| # | Type | Referentie | Resultaat |
|---|---|---|---|
| 7.1 | Puntmonster | 7864833 | Geen asbest |

| Beschrijving | Bezetting asbestvrij |
