Asbestinventarisatetest

Europalaan 20, 1600 Sint-Pieters-Leeuw

Attestnummer : 20240630-000015.001

Uitgegeven op : 30.06.2024

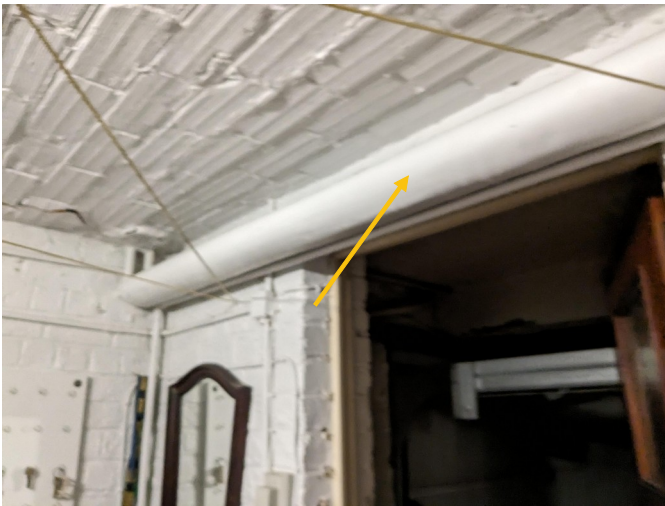
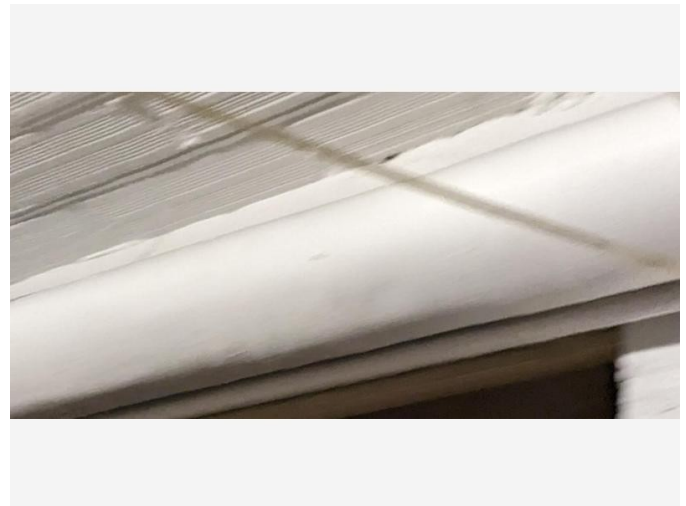
Het asbestmateriaal valt onder de mijlpaal van 2034.

Eindbeoordeling materiaalrisico	Verhoogd materiaalrisico en/of verhoogde kans op vezelvrijgave
---------------------------------	--

Gebondenheid	Categorie 2: niet-hechtgebonden met matrix
Asbestsoort (vezeltype)	Crocidoliet aanwezig
Asbestconcentratie	Hoog ($\geq 50\%$)
Afschermingsgraad van het gehele materiaal	Geheel of deels (ook) vrij aan de binnenlucht
Toestand van het materiaal	Onbeschadigd, niet verweerd

#	Type	Referentie	Resultaat
1.1	Mengmonster	8301279	Crocidoliet, Amosiet, Chrysotiel

Beschrijving	Buisisolatie cv leidingen rechte stukken
Omgeving	Binnen
Primaire drager	HVAC infrastructuur en uitrusting
Asbestmateriaal	In-situ afwerkingslagen - Thermische isolatie
Bindmiddel van asbestmateriaal	Gips - kalk
Gebondenheid op basis van bindmiddel	Niet-hechtgebonden
Hoeveelheid (lengte - omtrek - dikte - aantal)	<ul style="list-style-type: none">• 17,00 m - 47,00 cm - 1,00 cm - 1 stuk
Totaal volume	0,08 m ³
Eenvoudig bereikbaar	Ja
Bevestigingswijze	<ul style="list-style-type: none">• Verlijmd, ingegoten, versmeerd
Identificatiemethode	Vaststelling met monsternamen
Destructieve handeling voor identificatie	Nee

Verwijderen

- Zorg voor een veilig beheer. Vermijd het beschadigen van het asbestmateriaal. Controleer de toestand jaarlijks op wijzigingen.
- Scherm in afwachting van verwijdering het asbestmateriaal af van luchtstromingen en verstoring: bijvoorbeeld door het te verpakken, te fixeren, af te dekken, signalisatie - afbakening aan te brengen, ...
- Verwijder dit asbestmateriaal zo snel mogelijk. Volg de toestand goed op.

- Hermetische zone (erkend asbestverwijderaar)
Verboden zelf te verwijderen. Dit dient te gebeuren door een gespecialiseerd, gecertificeerd bedrijf.
Laat deze toepassing zo snel mogelijk verwijderen. Volg de toestand goed op.
Scherm in afwachting van verwijdering de asbesttoepassing af van luchtstromingen en verstoring: bijvoorbeeld door het te verpakken, te fixeren, af te dekken, signalisatie - afbakening aan te brengen, > indien er beschadigingen zijn
Voor volledige asbestverwijderingsmethodes, zie ook '<https://ovam.vlaanderen.be/voorzorgsmaatregelen->

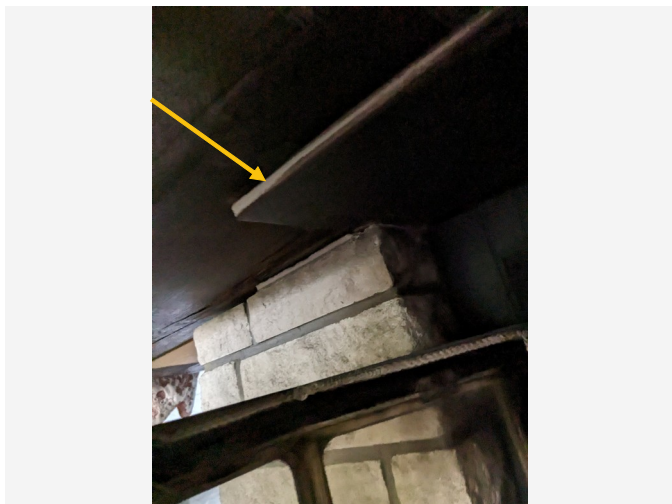
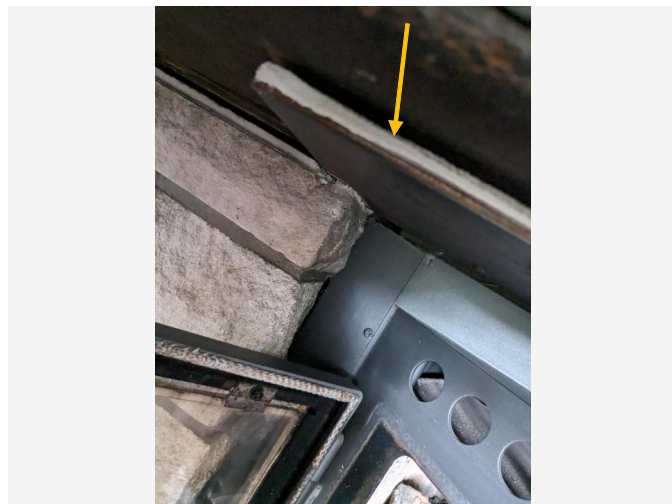
Het asbestmateriaal valt onder de mijlpaal van 2040.

Eindbeoordeling materiaalrisico	Verhoogd materiaalrisico en/of verhoogde kans op vezelvrijgave
---------------------------------	--

Gebondenheid	Categorie 1: hechtgebonden in oorsprong
Asbestsoort (vezeltype)	Crocidoliet aanwezig
Asbestconcentratie	Laag (< 50%)
Afschermingsgraad van het gehele materiaal	Geheel of deels (ook) vrij aan de binnenlucht
Toestand van het materiaal	Licht beschadigd, licht verweerd. Intact materiaal type Pical – asbestboard of categorie III 'gebondenheid'

Beschrijving	Plaat aan houtkachel
Omgeving	Binnen
Primaire drager	Ruimteverwarming
Asbestmateriaal	Plaat, paneel, tablet - Type Massal
Bindmiddel van asbestmateriaal	Cement
Gebondenheid op basis van bindmiddel	Hecht
Hoeveelheid (oppervlakte - dikte - aantal)	• 0,32 m ² - 2,00 cm - 1 stuk
Totaal volume	0,006 m ³
Eenvoudig bereikbaar	Ja
Bevestigingswijze	<ul style="list-style-type: none">• Geklemd• Geschroefd
Identificatiemethode	Vaststelling zonder monstername
Destructieve handeling voor identificatie	Nee

Verwijderen

- Zorg voor een veilig beheer. Vermijd het beschadigen van het asbestmateriaal. Controleer de toestand jaarlijks op wijzigingen.

- Couveuzesak (erkend asbestverwijderaar)
Voor volledige asbestverwijderingsmethodes, zie ook '<https://ovam.vlaanderen.be/voorzorgsmaatregelen-bij-asbestverwijdering>' of 'Toelichting' achteraan beschreven in het asbestattest, waar de methodieken asbestverwijdering worden toegelicht.

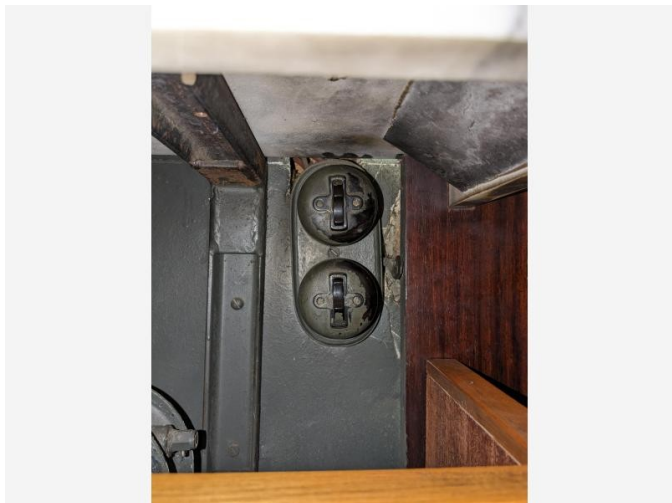
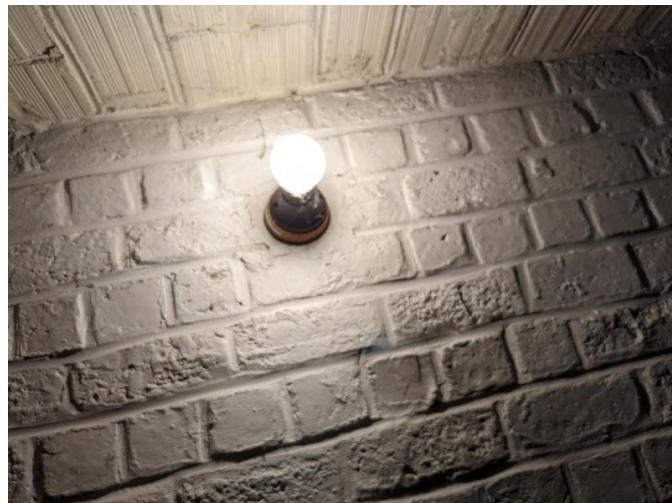
Fiche 3: Elektrische schakelaars, stopcontacten en lampsockkels in bakeliet

Het asbestmateriaal valt onder de mijlpaal van 2040.

Eindbeoordeling materiaalrisico	Laag materiaalrisico en/of verlaagde kans op vezelvrijgave
---------------------------------	--

Gebondenheid	Categorie 1: hechtgebonden in oorsprong
Asbestsoort (vezeltype)	Crocidoliet aanwezig
Asbestconcentratie	Laag (< 50%)
Afschermingsgraad van het gehele materiaal	Geheel of deels (ook) vrij aan de binnenlucht
Toestand van het materiaal	Onbeschadigd, niet verweerd

Beschrijving	Elektrische schakelaars, stopcontacten en lamsokkels in bakeliet
Omgeving	Binnen
Primaire drager	Communicatie en elektrische infrastructuur en uitrusting
Asbestmateriaal	Plaat, paneel, tablet - Type Bakeliet
Bindmiddel van asbestmateriaal	Kunststof of -hars
Gebondenheid op basis van bindmiddel	Hecht
Hoeveelheid (oppervlakte - dikte - aantal)	• 0,10 m ² - 0,20 cm - 1 stuk
Totaal volume	< 0,001 m ³
Eenvoudig bereikbaar	Ja
Bevestigingswijze	• Geschroefd
Identificatiemethode	Vaststelling zonder monstername
Destructieve handeling voor identificatie	Nee

Zorgvuldig beheren

- Zorg voor een veilig beheer. Vermijd het beschadigen van het asbestmateriaal. Controleer de toestand jaarlijks op wijzigingen.

- Eenvoudige handelingen: mag via doe-het-zelf of door werknemer(s) met opleidingsattest eenvoudige handelingen
Voor volledige asbestverwijderingsmethodes, zie ook '<https://ovam.vlaanderen.be/voorzorgsmaatregelen-bij-asbestverwijdering>' of 'Toelichting' achteraan beschreven in het asbestattest, waar de methodieken asbestverwijdering worden toegelicht.

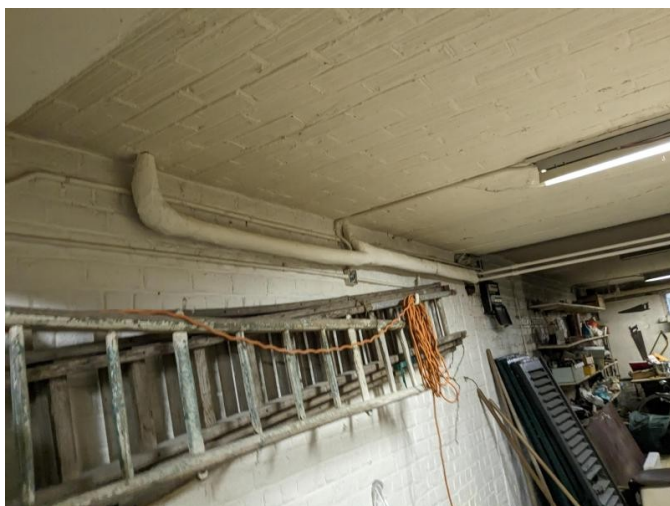
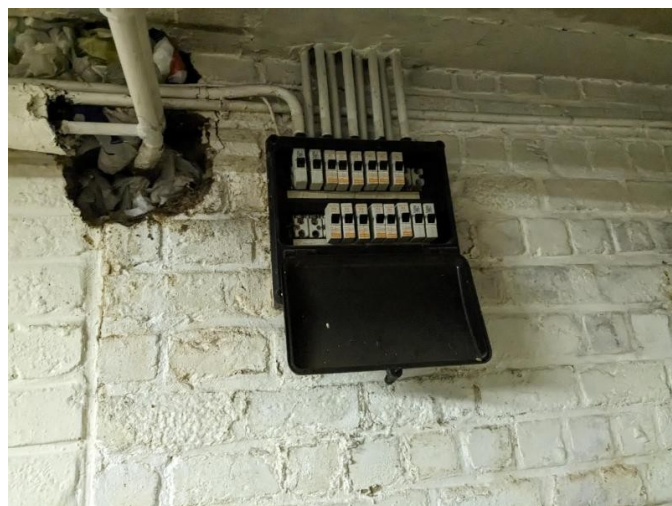
Het asbestmateriaal valt onder de mijlpaal van 2040.

Eindbeoordeling materiaalrisico	Laag materiaalrisico en/of verlaagde kans op vezelvrijgave
---------------------------------	--

Gebondenheid	Categorie 1: hechtgebonden in oorsprong
Asbestsoort (vezeltype)	Crocidoliet aanwezig
Asbestconcentratie	Laag (< 50%)
Afschermingsgraad van het gehele materiaal	Geheel of deels (ook) vrij aan de binnenlucht
Toestand van het materiaal	Onbeschadigd, niet verweerd

Beschrijving	Elektriciteitskast in bakeliet
Omgeving	Binnen
Primaire drager	Communicatie en elektrische infrastructuur en uitrusting
Asbestmateriaal	Plaat, paneel, tablet - Type Bakeliet
Bindmiddel van asbestmateriaal	Kunststof of -hars
Gebondenheid op basis van bindmiddel	Hecht
Hoeveelheid (oppervlakte - dikte - aantal)	• 0,20 m ² - 0,20 cm - 1 stuk
Totaal volume	< 0,001 m ³
Eenvoudig bereikbaar	Ja
Bevestigingswijze	• Geschroefd
Identificatiemethode	Vaststelling zonder monstername
Destructieve handeling voor identificatie	Nee

Zorgvuldig beheren

- Zorg voor een veilig beheer. Vermijd het beschadigen van het asbestmateriaal. Controleer de toestand jaarlijks op wijzigingen.

- Eenvoudige handelingen: mag via doe-het-zelf of door werknemer(s) met opleidingsattest eenvoudige handelingen
Voor volledige asbestverwijderingsmethodes, zie ook <https://ovam.vlaanderen.be/voorzorgsmaatregelen-bij-asbestverwijdering> of 'Toelichting' achteraan beschreven in het asbestattest, waar de methodieken asbestverwijdering worden toegelicht.

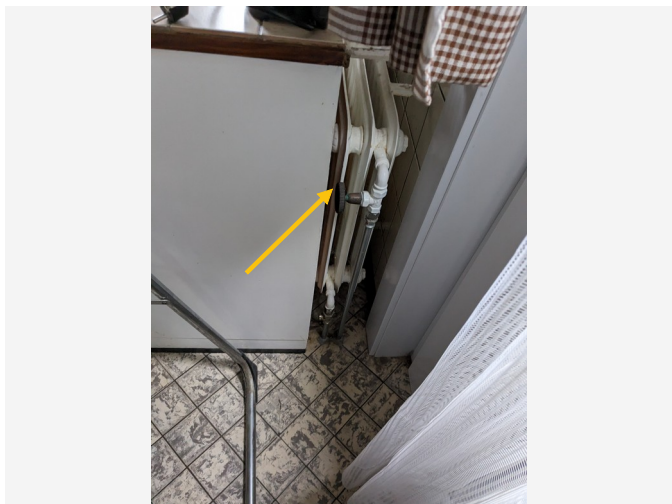
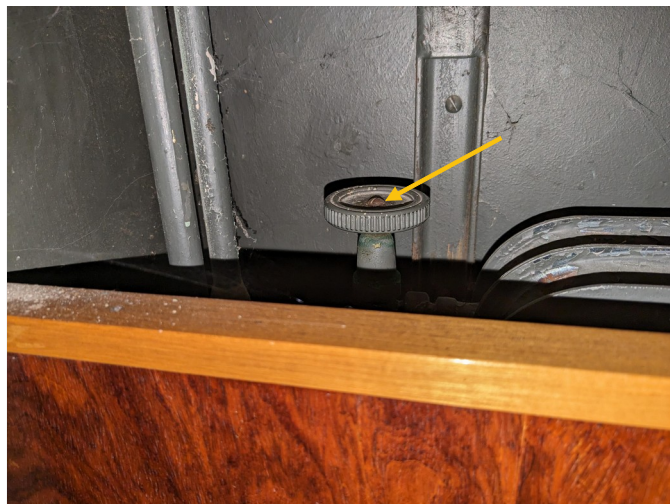
Het asbestmateriaal valt onder de mijlpaal van 2040.

Eindbeoordeling materiaalrisico	Laag materiaalrisico en/of verlaagde kans op vezelvrijgave
---------------------------------	--

Gebondenheid	Categorie 1: hechtgebonden in oorsprong
Asbestsoort (vezeltype)	Crocidoliet aanwezig
Asbestconcentratie	Laag (< 50%)
Afschermingsgraad van het gehele materiaal	Geheel of deels (ook) vrij aan de binnenlucht
Toestand van het materiaal	Onbeschadigd, niet verweerd

Beschrijving	radiatorkranen in bakeliet
Omgeving	Binnen
Primaire drager	HVAC infrastructuur en uitrusting
Asbestmateriaal	Plaat, paneel, tablet - Type Bakeliet
Bindmiddel van asbestmateriaal	Kunststof of -hars
Gebondenheid op basis van bindmiddel	Hecht
Hoeveelheid (oppervlakte - dikte - aantal)	• 0,10 m ² - 0,20 cm - 1 stuk
Totaal volume	< 0,001 m ³
Eenvoudig bereikbaar	Ja
Bevestigingswijze	• Geschroefd
Identificatiemethode	Vaststelling zonder monstername
Destructieve handeling voor identificatie	Nee

Zorgvuldig beheren

- Zorg voor een veilig beheer. Vermijd het beschadigen van het asbestmateriaal. Controleer de toestand jaarlijks op wijzigingen.

- Eenvoudige handelingen: mag via doe-het-zelf of door werknemer(s) met opleidingsattest eenvoudige handelingen
Voor volledige asbestverwijderingsmethodes, zie ook '<https://ovam.vlaanderen.be/voorzorgsmaatregelen-bij-asbestverwijdering>' of 'Toelichting' achteraan beschreven in het asbestattest, waar de methodieken asbestverwijdering worden toegelicht.

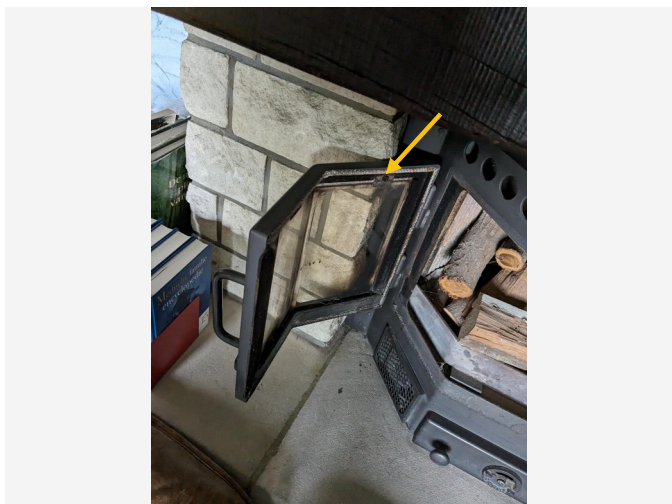
Asbestkoord, ook wel geweven asbest of asbestlint genoemd, was een veelgebruikt afdichtingsmateriaal in kachels. Wanneer het lint blinkt (hier het geval) is bevat het meestal geen asbest. Het is echter belangrijk op te merken dat visuele herkenning niet voldoende is om met zekerheid vast te stellen of de koord asbesthoudend is of niet. Voor een nauwkeurige identificatie is het raadzaam om een analyse te laten uitvoeren.

Identificatiemethode	Vaststelling & expertise (niet-asbestverdacht)
Primaire drager	Ruimteverwarming
(Asbest)materiaal	Koord, lint, band, strip
Bindmiddel	Karton - papier - viltachtig
Gebondenheid bindmiddel	Niet-hechtgebonden

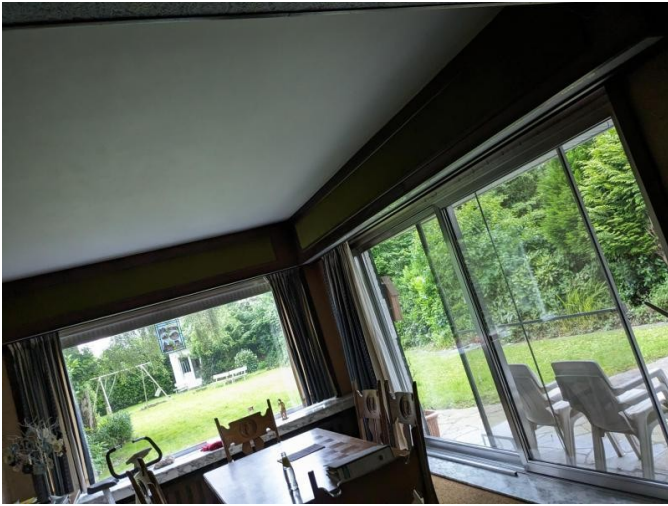
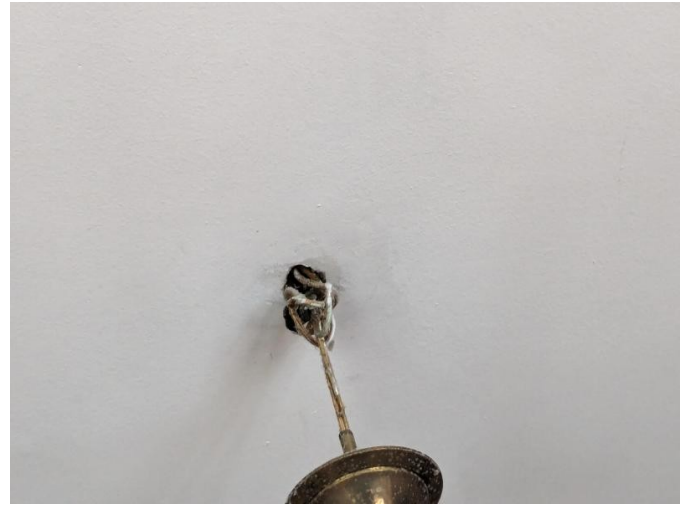
Fiche 8: Pleisterwerk plafonds

Geen asbest

#	Type	Referentie	Resultaat
8.1	Mengmonster	8301278	Geen asbest

Beschrijving	Pleisterwerk plafonds
Omgeving	Binnen
Primaire drager	Plafond
Bindmiddel van materiaal	Gips - kalk
Gebondenheid op basis van bindmiddel	Niet-hechtgebonden
Hoeveelheid (oppervlakte - dikte - aantal)	• 223,00 m ² - 1,00 cm - 1 stuk
Totaal volume	2,23 m ³
Identificatiemethode	Vaststelling met monsternamen
Destructieve handeling voor identificatie	Nee
Opmerking	In stookruimte : geen pleisterwerk In natte ruimten : keuken In individuele ruimten : living In traphal : trap gelijkvloers

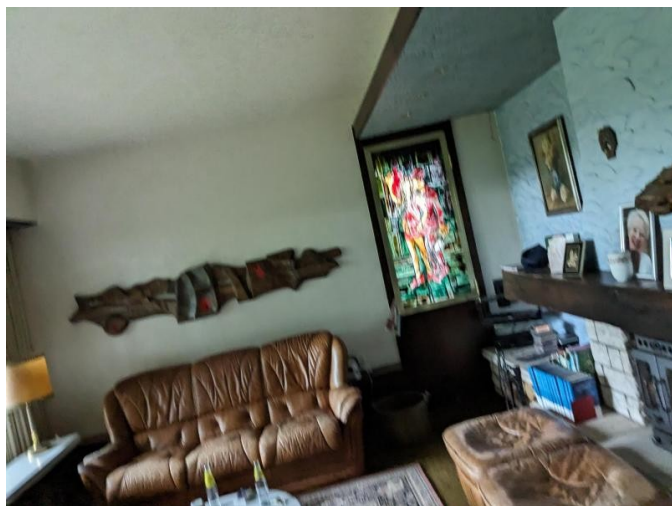
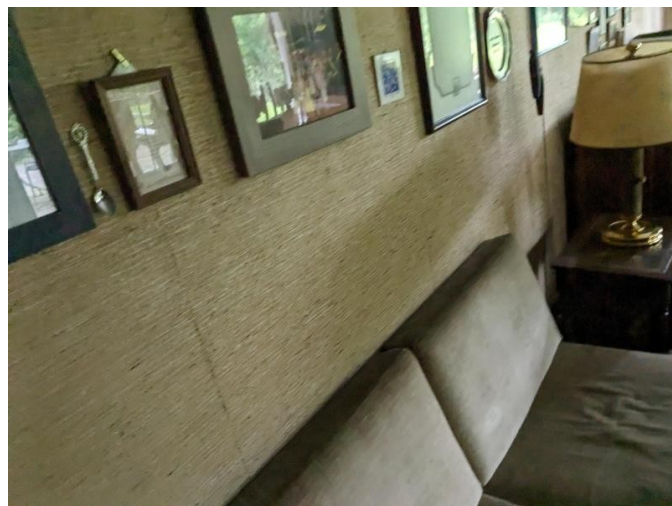
Geen asbest

#	Type	Referentie	Resultaat
9.1	Mengmonster	8301277	Geen asbest

Beschrijving	Pleisterwerk binnenwanden
Omgeving	Binnen
Primaire drager	Binnenwand
Bindmiddel van materiaal	Gips - kalk
Gebondenheid op basis van bindmiddel	Niet-hechtgebonden
Hoeveelheid (oppervlakte - dikte - aantal)	• 373,00 m ² - 1,00 cm - 1 stuk
Totaal volume	3,73 m ³
Identificatiemethode	Vaststelling met monsternamen
Destructieve handeling voor identificatie	Nee
Opmerking	In stookruimte : geen pleisterwerk In natte ruimten : keuken In individuele ruimten : living In traphal : ttrap gelijkvloers

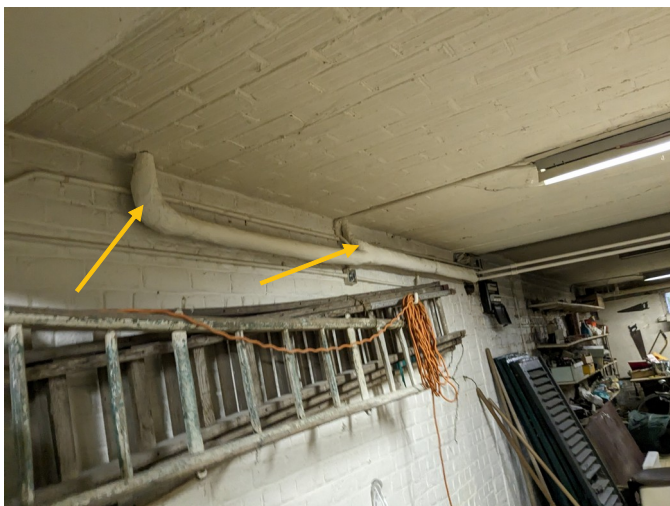
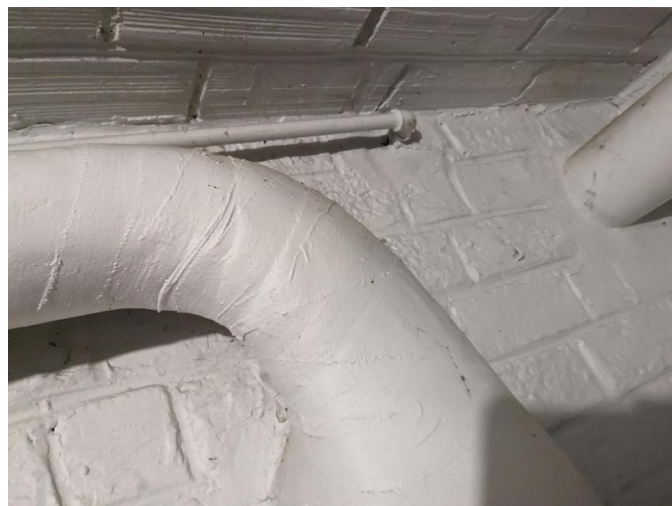
Geen asbest

#	Type	Referentie	Resultaat
10.1	Mengmonster	8301280	Geen asbest

Beschrijving	Buisisolatie cv leidingen bochtstukken
Omgeving	Binnen
Primaire drager	HVAC infrastructuur en uitrusting
Bindmiddel van materiaal	Gips - kalk
Gebondenheid op basis van bindmiddel	Niet-hechtgebonden
Hoeveelheid (lengte - omtrek - dikte - aantal)	<ul style="list-style-type: none">• 17,00 m - 47,00 cm - 1,00 cm - 1 stuk
Totaal volume	0,08 m ³
Identificatiemethode	Vaststelling met monsternamen
Destructieve handeling voor identificatie	Nee
