Asbestinventarisatetest

Polder 9, 9620 Zottegem

Attestnummer : 20240127-000030.000

Uitgegeven op : 27.01.2024

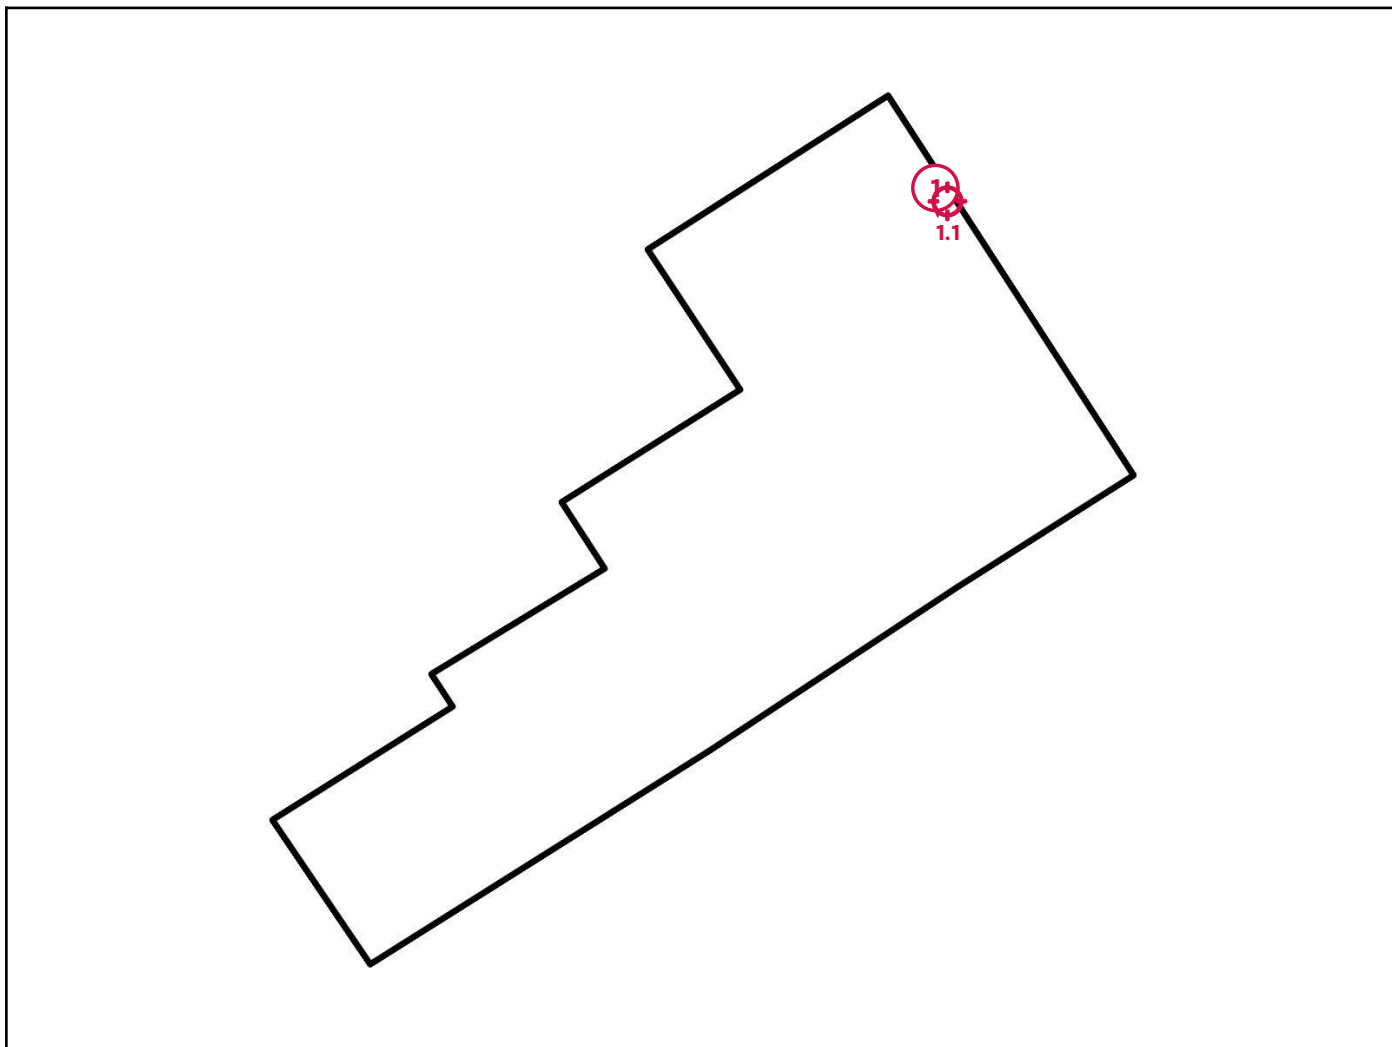
Plan 1.5: Hoofdgebouw kachel Gelijksvloer

Beschrijving	Type	Actie
1. kachel koord	Asbestmateriaal	Dringend maatregelen nemen
1.1 Code: monster 3	Puntmonster	-

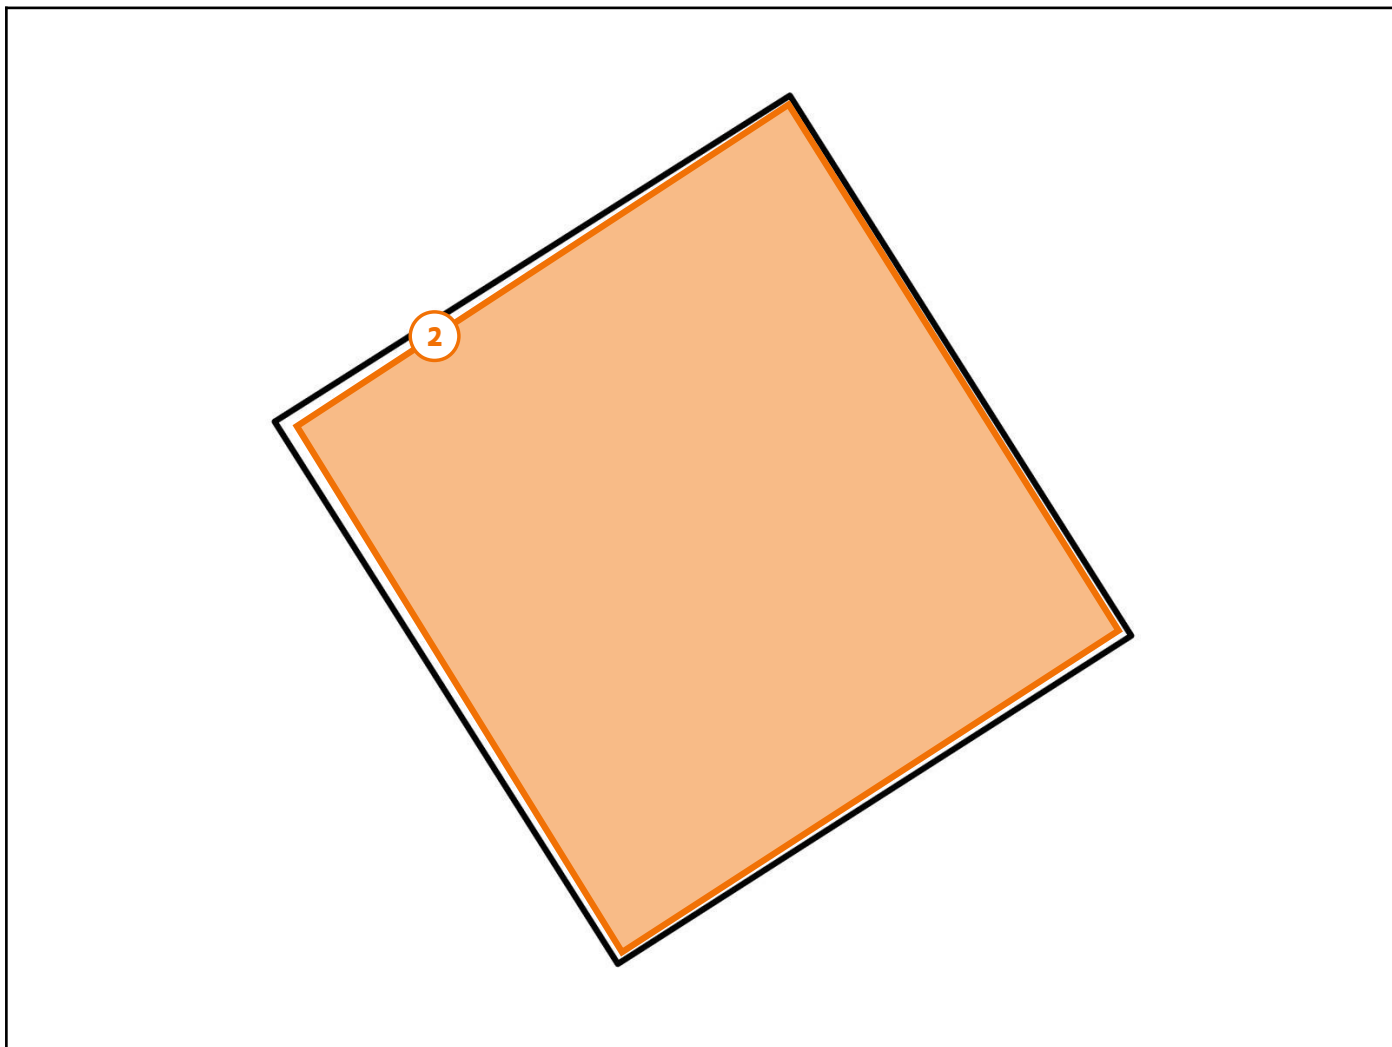
Plan 2.1: Bijgebouw tuinhuis

Beschrijving	Type	Actie
2. tuinhuis golfplaten	Asbestmateriaal	Verwijderen

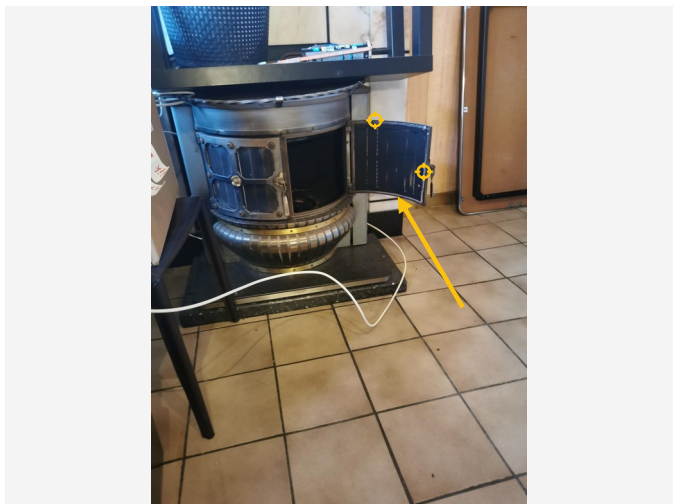
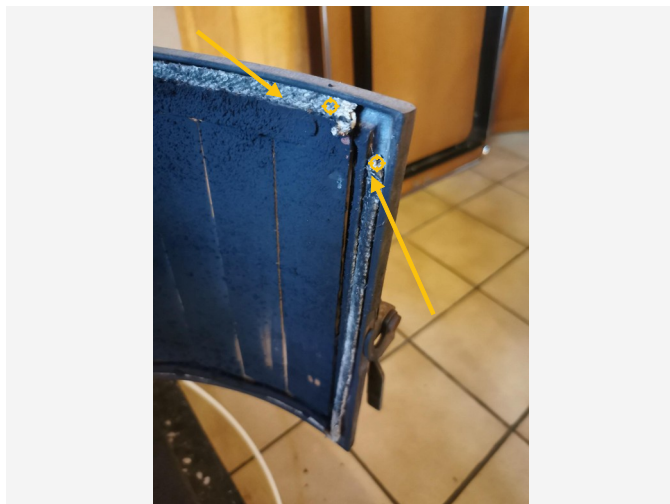
Het asbestmateriaal valt onder de mijlpaal van 2040.

Dringend maatregelen nemen

Eindbeoordeling materiaalrisico	Hoog materiaalrisico en/of hoge kans op vezelvrijgave
---------------------------------	---

Gebondenheid	Categorie 3: niet-hechtgebonden met weinig of geen matrix
Asbestsoort (vezeltype)	Alleen chrysotiel
Asbestconcentratie	Hoog ($\geq 50\%$)
Afschermingsgraad van het gehele materiaal	Geheel of deels (ook) vrij aan binnenluchtstromen
Toestand van het materiaal	Zwaar beschadigd, zwaar verweerd

#	Type	Referentie	Resultaat
1.1	Puntmonster	monster 3	Chrysotiel

Beschrijving	kachel koord
Omgeving	Binnen
Primaire drager	mazout kachel koord
Asbestmateriaal	Koord, lint, band, strip
Bindmiddel van asbestmateriaal	Weinig of geen bindmiddel (textiel, bevloeking, ...)
Gebondenheid op basis van bindmiddel	Niet-hechtgebonden
Hoeveelheid (lengte - omtrek - aantal)	• 1,00 m - 0,18 cm - 1 stuk
Totale oppervlakte	0,002 m ²

- Zorg voor een veilig beheer en verwijder dit asbestmateriaal wanneer het bij werken eenvoudig bereikbaar wordt. Controleer de toestand jaarlijks op wijzigingen.
- Voer binnenluchtmetingen uit om actuele blootstellingsrisico's in de binnenlucht te monitoren.

- Eenvoudige handelingen: mag via doe-het-zelf of door werknemer(s) met opleidingsattest eenvoudige handelingen door de kleine hoeveelheid, gemakkelijk te verwijderen, met beschermkledij, zonder te breken of sneldraaiend materiaal te gebruiken.

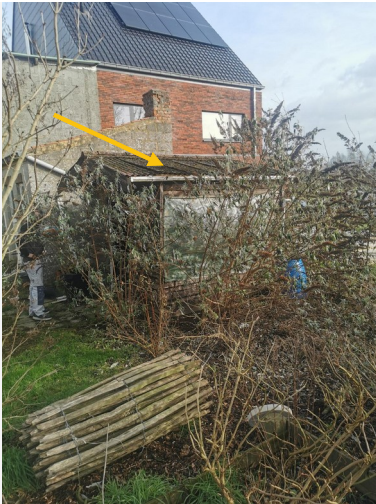
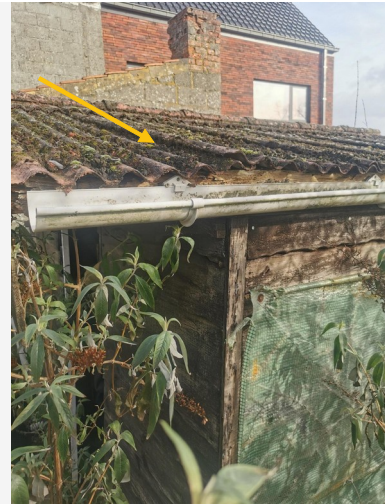
Het asbestmateriaal valt onder de mijlpaal van 2034.

Verwijderen

Eindbeoordeling materiaalrisico	Verhoogd materiaalrisico en/of verhoogde kans op vezelvrijgave
---------------------------------	--

Gebondenheid	Categorie 1: hechtgebonden in oorsprong
Asbestsoort (vezeltype)	Alleen chrysotiel
Asbestconcentratie	Laag (< 50%)
Afschermingsgraad van het gehele materiaal	Geheel of deels (ook) vrij aan de binnenlucht
Toestand van het materiaal	Matig beschadigd, matig verweerd

Beschrijving	tuinhuis golfplaten
Omgeving	Buiten
Primaire drager	Schuin dak
Asbestmateriaal	Dak- en gevelbekleding - Golfplaat
Bindmiddel van asbestmateriaal	Cement
Gebondenheid op basis van bindmiddel	Hecht
Hoeveelheid (oppervlakte - aantal)	<ul style="list-style-type: none">9,00 m² - 1 stuk
Totale oppervlakte	9,00 m ²
Eenvoudig bereikbaar	Nee <ul style="list-style-type: none">Verwijdering tast de bouwkundige integriteit aan.
Bevestigingswijze	<ul style="list-style-type: none">Geklemd

- Zorg voor een veilig beheer en verwijder dit asbestmateriaal wanneer het bij werken eenvoudig bereikbaar wordt. Controleer de toestand jaarlijks op wijzigingen.
- Voer buitenluchtmetingen uit om actuele blootstellingsrisico's in de buitenlucht te monitoren.

- Eenvoudige handelingen: mag via doe-het-zelf of door werknemer(s) met opleidingsattest eenvoudige handelingen gemakkelijk bereikbaar en kleine hoeveelheid, draag voldoende beschermkledij, mondmasker. Gebruik geen sneldraaiend materiaal, niet breken of kapot kloppen

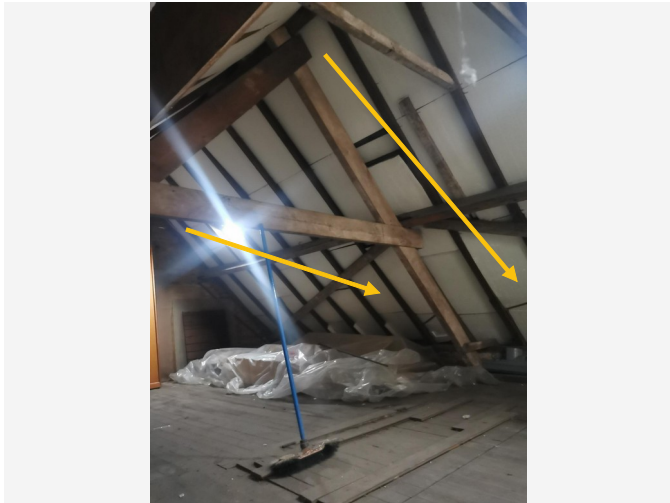
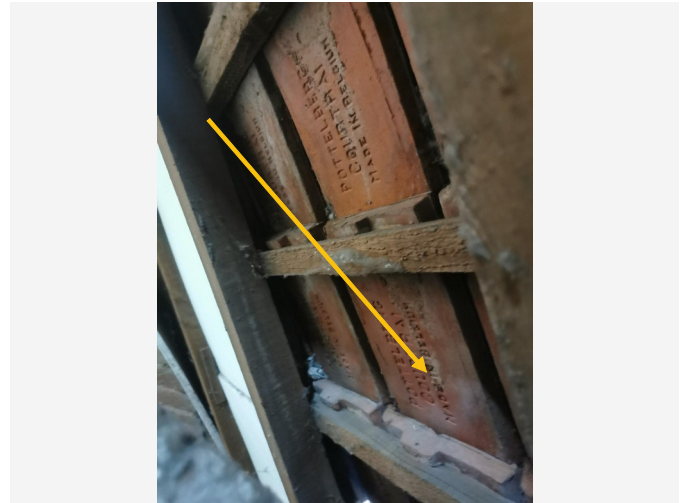
Geen asbest

Beschrijving	zolder ruimte
Omgeving	Grenst aan binnen- en buitenlucht
Identificatiemethode	Vaststelling zonder monsternamen
Destructieve handeling voor identificatie	Nee

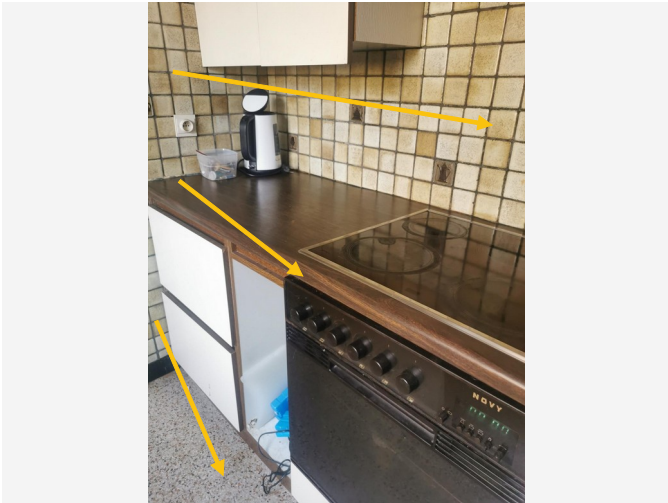
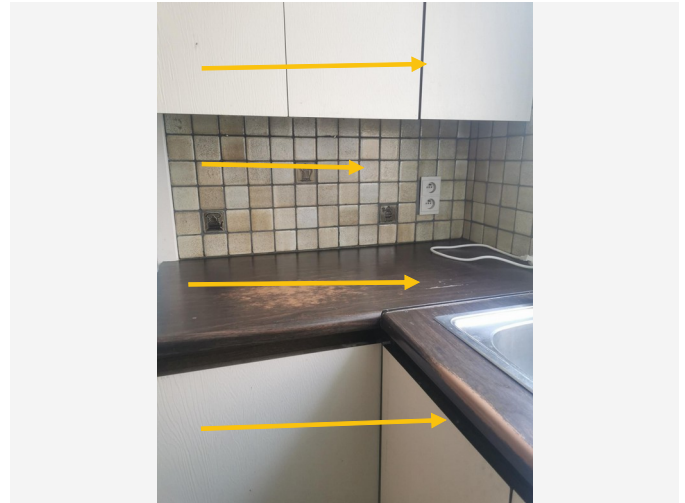
Fiche 4: keuken GV

Geen asbest

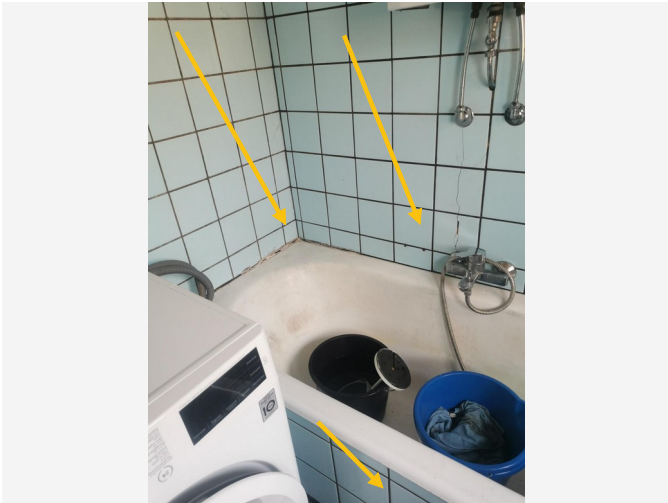
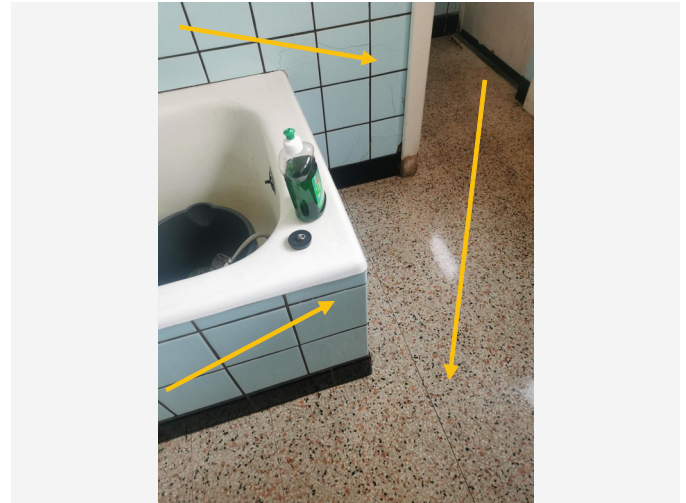
Fiche 5: badkamer, natte ruimte

Geen asbest

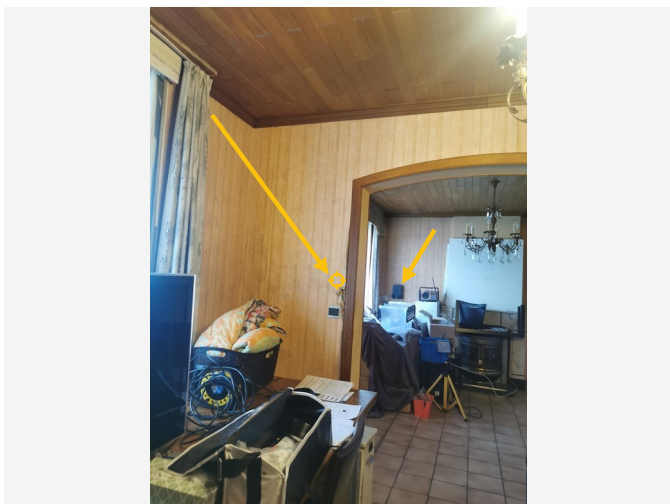
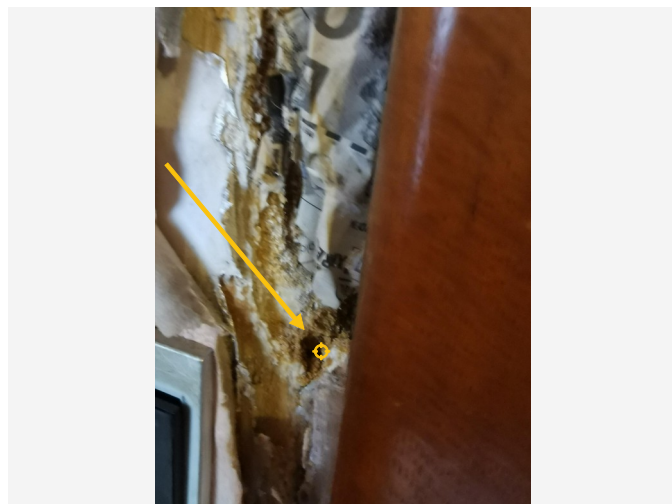
Geen asbest

#	Type	Referentie	Resultaat
6.1	Mengmonster	monster 2	Geen asbest

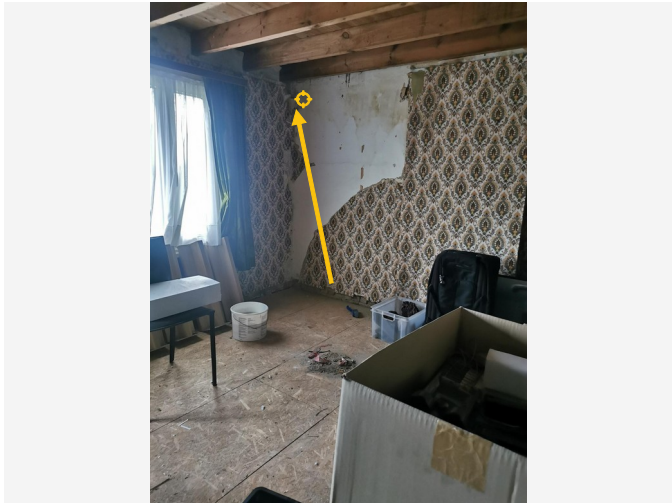
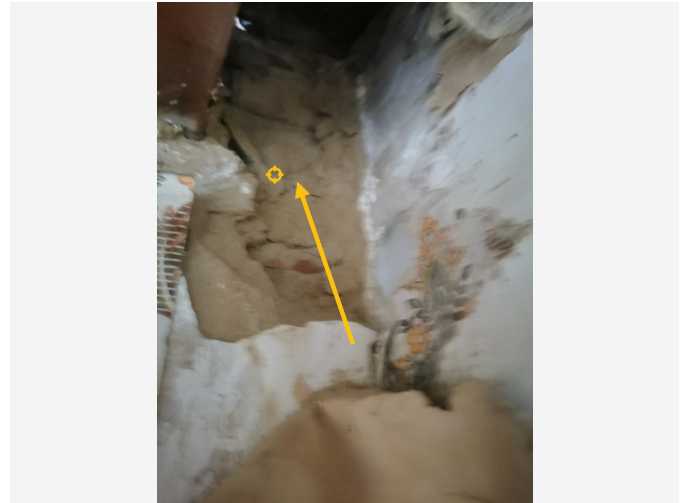
Fiche 7: muur pleister eerste verdiep

Geen asbest

#	Type	Referentie	Resultaat
7.1	Puntmonster	monster 1	Geen asbest

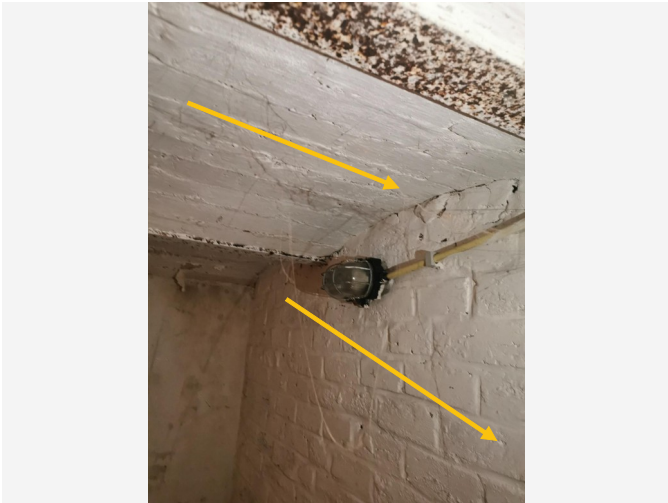
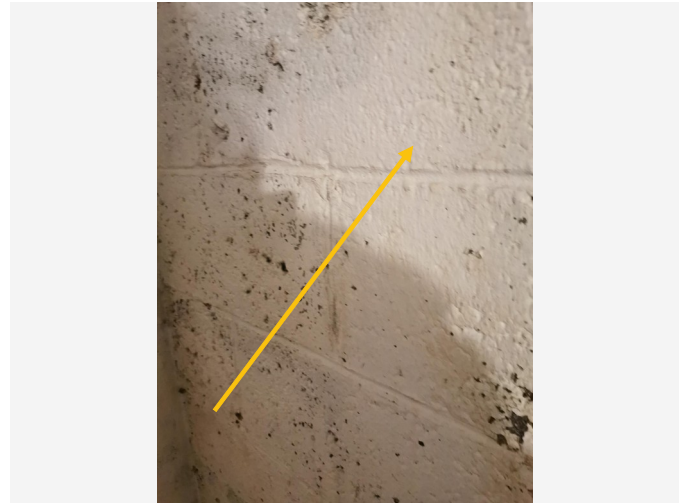
Geen asbest
