Asbestinventarisatetest

Sint-Annastraat 23, 9630 Zwalm

Attestnummer : 20241127-000033.000

Niet-asbestveilig

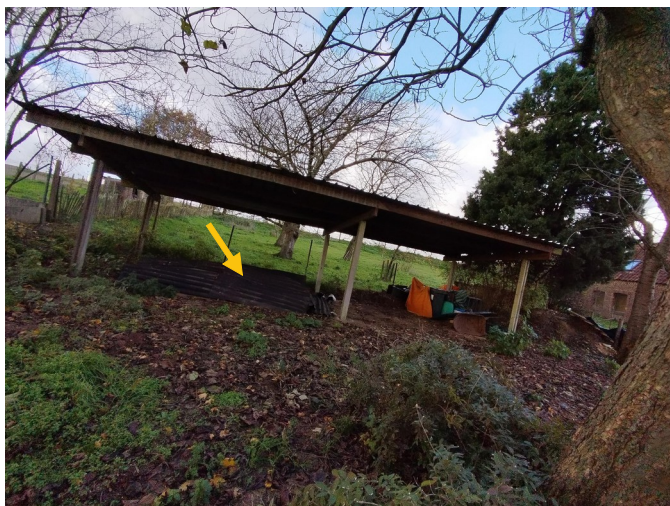
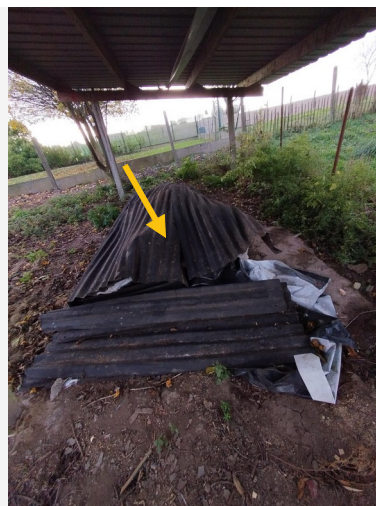
Fiche 1: Roofing golfplaat

Asbestmateriaal - afvalstof

Het asbestmateriaal valt onder de mijlpaal van 2040.

Dringend verwijderen

- Verwijder het asbestafval.

- Eenvoudige handelingen: mag via doe-het-zelf of door werknemer(s) met opleidingsattest eenvoudige handelingen
Bij de gemeente of het plaatselijk containerpark kan je afsluitzakken opvragen om het afval dubbel te verpakken en het af te voeren als hechtgebonden materiaal naar het containerpark. Bescherm jezelf voldoende met de nodige PBM's (mondmasker FFP3, handschoenen, Tyvec, ...).

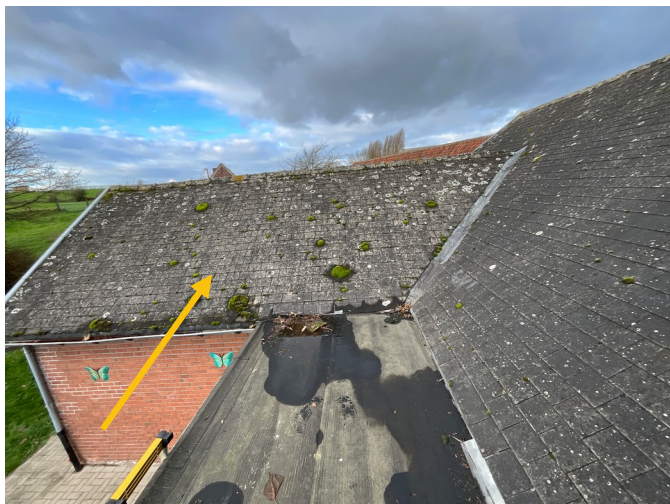
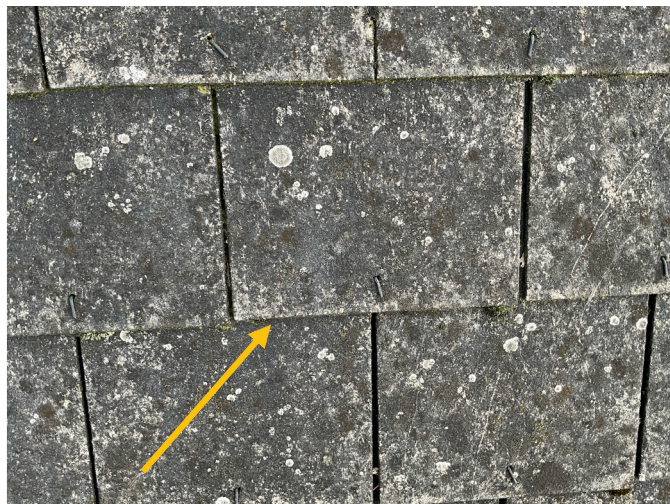
Het asbestmateriaal valt onder de mijlpaal van 2034.

Dringend verwijderen

Eindbeoordeling materiaalrisico

Hoog materiaalrisico en/of hoge kans op vezelvrijgave

Gebondenheid	Categorie 1: hechtgebonden in oorsprong
Asbestsoort (vezeltype)	Crocidoliet aanwezig
Asbestconcentratie	Laag (< 50%)
Afschermingsgraad van het gehele materiaal	Geheel of deels (ook) vrij aan de binnenlucht
Toestand van het materiaal	Matig beschadigd, matig verweerd

Beschrijving	Dakleien woning
Omgeving	Grenst aan binnen- en buitenlucht
Primaire drager	Wand buitenschil
Asbestmateriaal	Dak- en gevelbekleding - Lei, shingle
Bindmiddel van asbestmateriaal	Cement
Gebondenheid op basis van bindmiddel	Hecht
Hoeveelheid (oppervlakte - aantal)	<ul style="list-style-type: none">• 258,00 m² - 1 stuk
Totale oppervlakte	258,00 m ²
Eenvoudig bereikbaar	Ja
Bevestigingswijze	<ul style="list-style-type: none">• Geklemd• Genageld, geniet
Identificatiemethode	Vaststelling zonder monsternamen
Destructieve handeling voor identificatie	Nee
Opmerking	De leien zijn visueel en volgens expertise als asbestverdacht beschouwd. De vermelde oppervlaktes, diktes en volumes betreffen een beredeneerde schatting. Er worden geen rechten verleend aan deze oppervlaktes/diktes/volumes.

- Zorg voor een veilig beheer. Vermijd het beschadigen van het asbestmateriaal. Controleer de toestand jaarlijks op wijzigingen.
- Hemelwater dat afspoelt van asbestcement daken of gevels kan asbestdeeltjes bevatten. Gebruik het enkel voor gesloten circuits (bv. spoelen toiletten). Reinig na het vervangen van het dak of de gevel de dakgoten en regenwaterput of -ton om asbesthoudend sediment of slib te verwijderen

- Eenvoudige handelingen: mag via doe-het-zelf of door werknemer(s) met opleidingsattest eenvoudige handelingen
EH via doe-het zelf Dragen van de nodige beschermingsmiddelen (mondmasker ffp3, handschoenen,tyvec). Indien mogelijk de ondervloer afdekken , leien voorzichtig verwijderen, extra fixeren, niet breken , niet gooien, onmiddellijk verpakken of voorzichtig in container met asbest bag plaatsen.

Indien leien in slechte staat zijn en kans bestaat op breken : Eenvoudige handeling opgeleid personeel , alle werknemer(s) moeten wel beschikken over een opleidingsattest eenvoudige handelingen 8u

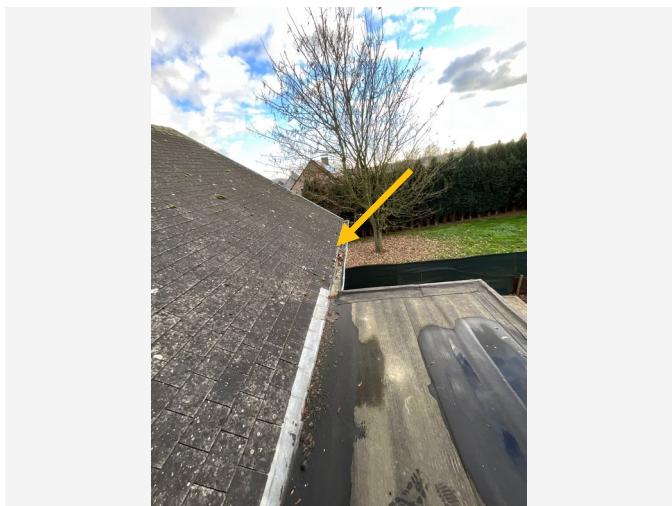
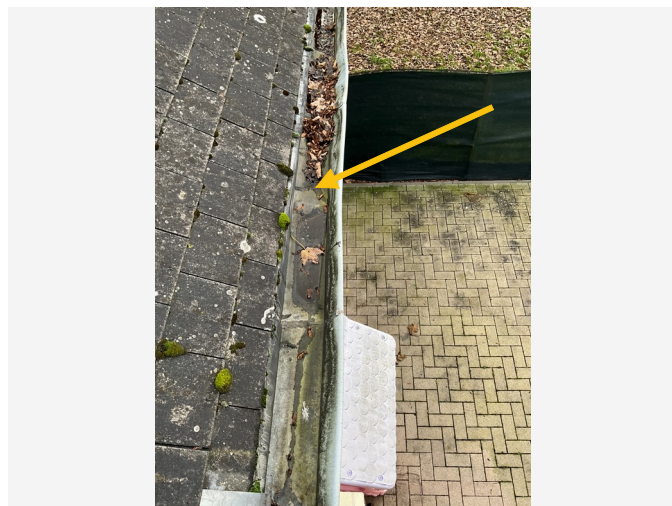
Het asbestmateriaal valt onder de mijlpaal van 2040.

Dringend verwijderen

Beschrijving	Slib in de dakgoot woning en tuinhuis.
Type afvalstof	Betreft resten (contaminatie) van verwerking of beschadiging
Type resten (contaminatie)	<ul style="list-style-type: none"> Stof, deeltjes < 4 mm, flinters, gruis (los, opliggend)
Besmette materialen	<ul style="list-style-type: none"> Sediment (dakgoot, afvoerbuï, regenwaterput, ...)
Bron van de resten	leien - golfplaten ?
Omgeving	Buiten
Primaire drager	Infrastructuur hemelwater (opvang en afvoer)
Gebondenheid resten	Niet hecht
Hoeveelheid (gewicht - aantal)	<ul style="list-style-type: none"> 5,00 kg - 1 stuk
Totaal gewicht	5,00 kg
Eenvoudig bereikbaar	Ja
Identificatiemethode	Vaststelling zonder monstername
Opmerking	De vermelde oppervlaktes, diktes, gewichten en volumes betreffen een beredeeneerde schatting. Er worden geen rechten verleend aan deze oppervlaktes/diktes/volumes.

- Verwijder het asbestafval.

- Eenvoudige handelingen: mag via doe-het-zelf of door werknemer(s) met opleidingsattest eenvoudige handelingen
Het slib kan voorzichtig uitgescheept worden worden, extra te bevochtigen om stof te voorkomen + dragen van de nodige beschermingsmiddelen (mondmasker ffp3, handschoenen, tyvec). Verpakken in plastic folie en afvoeren naar het containerpark. De dakgoot grondig reinigen met water of indien beschadigd ook verwijderen.

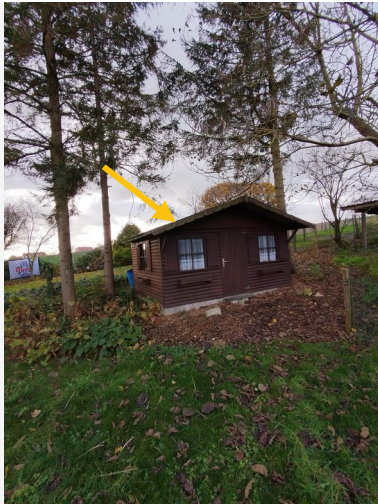
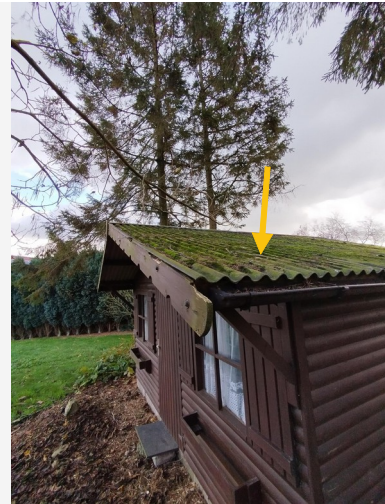
Het asbestmateriaal valt onder de mijlpaal van 2034.

Dringend verwijderen

Eindbeoordeling materiaalrisico	Hoog materiaalrisico en/of hoge kans op vezelvrijgave
Opmerking	mosgroei is matig beschadigd

Gebondenheid	Categorie 1: hechtgebonden in oorsprong
Asbestsoort (vezeltype)	Crocidoliet aanwezig
Asbestconcentratie	Laag (< 50%)
Afschermingsgraad van het gehele materiaal	Geheel of deels (ook) vrij aan de binnenlucht
Toestand van het materiaal	Matig beschadigd, matig verweerd

Beschrijving	Golfplaat tuinhuis
Omgeving	Grenst aan binnen- en buitenlucht
Primaire drager	Schuin dak
Asbestmateriaal	Dak- en gevelbekleding - Golfplaat
Bindmiddel van asbestmateriaal	Cement
Gebondenheid op basis van bindmiddel	Hecht
Hoeveelheid (oppervlakte - aantal)	<ul style="list-style-type: none">• 12,00 m² - 1 stuk
Totale oppervlakte	12,00 m ²
Eenvoudig bereikbaar	Ja
Bevestigingswijze	<ul style="list-style-type: none">• Geschroefd
Identificatiemethode	Vaststelling zonder monstername
Destructieve handeling voor identificatie	Nee
Opmerking	<p>De golfplaten zijn visueel en volgens expertise als asbestverdacht beschouwd.</p> <p>De vermelde oppervlaktes, diktes en volumes betreffen een beredeneerde schatting. Er worden geen rechten verleend aan deze oppervlaktes/diktes/volumes.</p>

- Verwijder dit asbestmateriaal zo snel mogelijk. Volg de toestand goed op.
- Hemelwater dat afspoelt van asbestcement daken of gevels kan asbestdeeltjes bevatten. Gebruik het enkel voor gesloten circuits (bv. spoelen toiletten). Reinig na het vervangen van het dak of de gevel de dakgoten en regenwaterput of -ton om asbesthoudend sediment of slib te verwijderen

- Eenvoudige handelingen: mag via doe-het-zelf of door werknemer(s) met opleidingsattest eenvoudige handelingen
EH via doe-het zelf Dragen van de nodige beschermingsmiddelen (mondmasker ffp3, handschoenen, tyvec). Indien mogelijk de ondervloer afdekken , golfplaten voorzichtig verwijderen, extra fixeren, niet breken , niet gooien, onmiddellijk verpakken of voorzichtig in container met asbest bag plaatsen. Indien golfplaten in slechte staat zijn en kans bestaat op breken : Eenvoudige handeling opgeleid personeel , alle werknemer(s) moeten wel beschikken over een opleidingsattest eenvoudige handelingen 8u

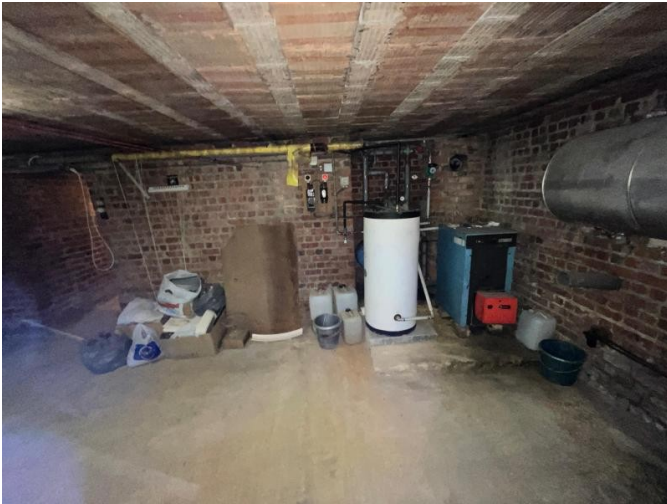
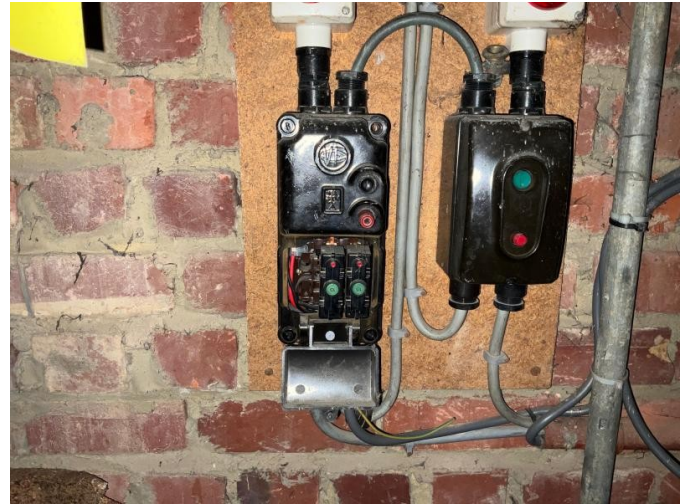
Het asbestmateriaal valt onder de mijlpaal van 2040.

Zorgvuldig beheren

Eindbeoordeling materiaalrisico	Laag materiaalrisico en/of verlaagde kans op vezelvrijgave
---------------------------------	--

Gebondenheid	Categorie 1: hechtgebonden in oorsprong
Asbestsoort (vezeltype)	Crocidoliet aanwezig
Asbestconcentratie	Laag (< 50%)
Afschermingsgraad van het gehele materiaal	Geheel of deels (ook) vrij aan de binnenlucht
Toestand van het materiaal	Onbeschadigd, niet verweerd

Beschrijving	Bakeliet zekeringkast, schakelaar.
Omgeving	Binnen
Primaire drager	Communicatie en elektrische infrastructuur en uitrusting
Asbestmateriaal	Plaat, paneel, tablet - Type Bakeliet
Bindmiddel van asbestmateriaal	Kunststof of -hars
Gebondenheid op basis van bindmiddel	Hecht
Hoeveelheid (oppervlakte - dikte - aantal)	<ul style="list-style-type: none"> • 0,20 m² - 1,00 cm - 1 stuk
Totaal volume	0,002 m ³
Eenvoudig bereikbaar	Ja
Bevestigingswijze	<ul style="list-style-type: none"> • Geschroefd
Identificatiemethode	Vaststelling zonder monsternamen
Destructieve handeling voor identificatie	Nee
Opmerking	<p>aantal stuks 3, de toepassingen zijn aanwezig op verschillende plaatsen in de woning</p> <p>Het is moeilijk te bepalen of de bakeliettoepassingen in de woning ook effectief asbesthoudend zijn (het kan ook gaan om de asbestvrije variant).</p> <p>Er werd geen monster genomen o.w.v. beschadiging aan een elektrisch gerelateerde toepassing, extra controle bij verwijdering van het verdacht materiaal.</p>

- Zorg voor een veilig beheer. Vermijd het beschadigen van het asbestmateriaal. Controleer de toestand jaarlijks op wijzigingen.

- Eenvoudige handelingen: mag via doe-het-zelf of door werknemer(s) met opleidingsattest eenvoudige handelingen
Schakelaars, stopcontacten en andere gelijkaardige toepassingen kunnen eenvoudig losgeschroefd worden --> EH doe-het-zelf.

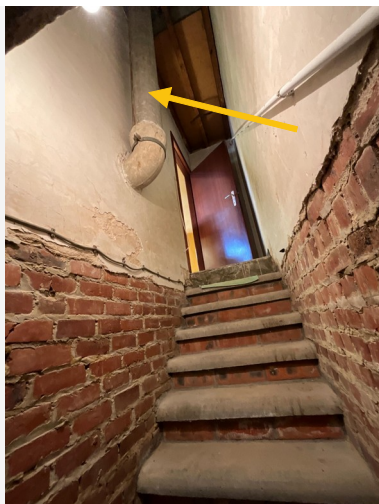
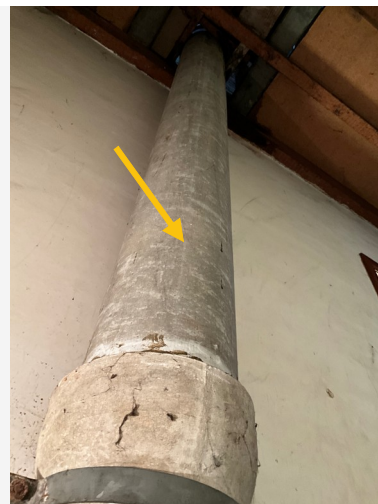
Het asbestmateriaal valt onder de mijlpaal van 2040.

Zorgvuldig beheren

Eindbeoordeling materiaalrisico	Laag materiaalrisico en/of verlaagde kans op vezelvrijgave
---------------------------------	--

Gebondenheid	Categorie 1: hechtgebonden in oorsprong
Asbestsoort (vezeltype)	Crocidoliet aanwezig
Asbestconcentratie	Laag (< 50%)
Afschermingsgraad van het gehele materiaal	Geheel of deels (ook) vrij aan de binnenlucht
Toestand van het materiaal	Onbeschadigd, niet verweerd

Beschrijving	AC afvoerbuis (visueel vastgesteld)
Omgeving	Binnen
Primaire drager	Rookgaskanaal
Asbestmateriaal	Buis, koker, leiding, pijp, doorvoer
Bindmiddel van asbestmateriaal	Cement
Gebondenheid op basis van bindmiddel	Hecht
Hoeveelheid (lengte - omtrek - dikte - aantal)	<ul style="list-style-type: none">• 2,50 m - 90,00 cm - 1,00 cm - 1 stuk
Totaal volume	0,023 m ³
Eenvoudig bereikbaar	Ja
Bevestigingswijze	<ul style="list-style-type: none">• Verlijmd, ingegoten, versmeerd
Identificatiemethode	Vaststelling zonder monsternamen
Destructieve handeling voor identificatie	Nee
Opmerking	De vermelde oppervlaktes, diktes, gewichten en volumes betreffen een beredeneerde schatting. Er worden geen rechten verleend aan deze oppervlaktes/diktes/volumes.

- Zorg voor een veilig beheer. Vermijd het beschadigen van het asbestmateriaal. Controleer de toestand jaarlijks op wijzigingen.

- Eenvoudige handelingen: mag via doe-het-zelf of door werknemer(s) met opleidingsattest eenvoudige handelingen
De buïs kan voorzichtig losgebeiteld worden , extra bevochtigen om stof te voorkomen + dragen van de nodige beschermingsmiddelen (mondmasker ffp3, handschoenen,tyvec) Bij de gemeente/containerpark afsluitzakken halen om dubbel in te pakken en af te voeren naar het containerpark als hechtgebonden asbestafval.

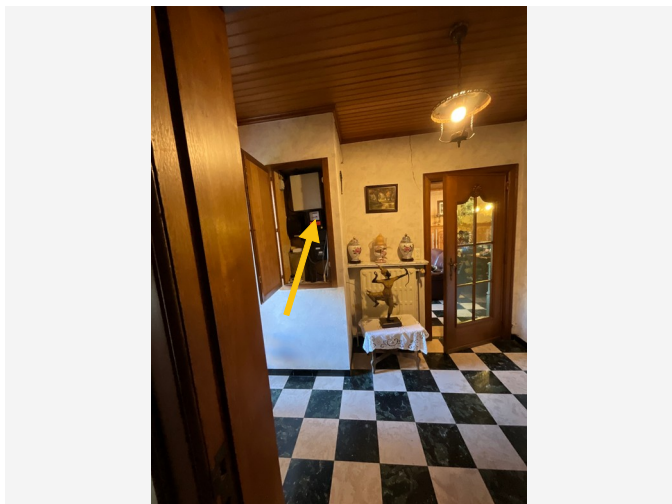
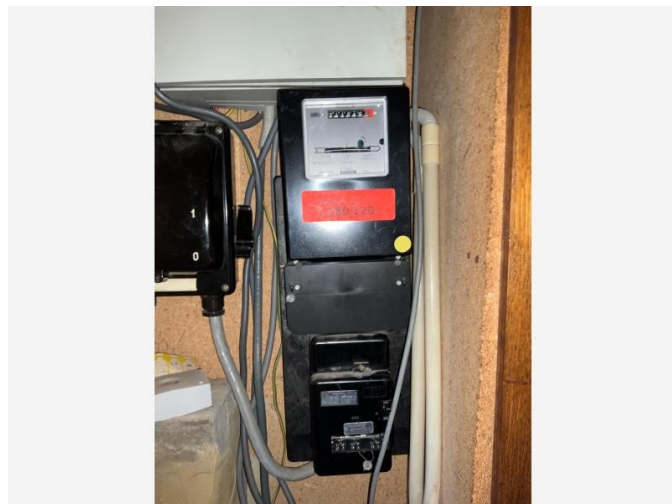
Het asbestmateriaal valt onder de mijlpaal van 2040.

Zorgvuldig beheren

Eindbeoordeling materiaalrisico	Laag materiaalrisico en/of verlaagde kans op vezelvrijgave
---------------------------------	--

Gebondenheid	Categorie 1: hechtgebonden in oorsprong
Asbestsoort (vezeltype)	Crocidoliet aanwezig
Asbestconcentratie	Laag (< 50%)
Afschermingsgraad van het gehele materiaal	Geheel of deels (ook) vrij aan de binnenlucht
Toestand van het materiaal	Onbeschadigd, niet verweerd

Beschrijving	Bakeliet tellerkast
Omgeving	Binnen
Primaire drager	Communicatie en elektrische infrastructuur en uitrusting
Asbestmateriaal	Plaat, paneel, tablet - Type Bakeliet
Bindmiddel van asbestmateriaal	Kunststof of -hars
Gebondenheid op basis van bindmiddel	Hecht
Hoeveelheid (oppervlakte - dikte - aantal)	<ul style="list-style-type: none"> • 0,20 m² - 0,20 cm - 1 stuk
Totaal volume	< 0,001 m ³
Eenvoudig bereikbaar	Ja
Bevestigingswijze	<ul style="list-style-type: none"> • Geschroefd
Identificatiemethode	Vaststelling zonder monstername
Destructieve handeling voor identificatie	Nee
Opmerking	Het is moeilijk te bepalen of de bakeliettoepassingen in de woning ook effectief asbesthoudend zijn (het kan ook gaan om de asbestvrije variant).-Er werd geen monster genomen owv beschadiging aan een elektrisch gerelateerde toepassing, extra controle bij verwijdering van het verdacht materiaal. Vermoedelijk zal de toepassing verwijderd worden bij aanpassing van het elektriciteitsnetwerk.

- Zorg voor een veilig beheer. Vermijd het beschadigen van het asbestmateriaal. Controleer de toestand jaarlijks op wijzigingen.

- Eenvoudige handelingen: mag via doe-het-zelf of door werknemer(s) met opleidingsattest eenvoudige handelingen
De toepassing dient verwijderd te worden door de netbeheerder, vermoedelijk word dit uitgevoerd wanneer de oude meterkast vervangen word door een digitale meter.

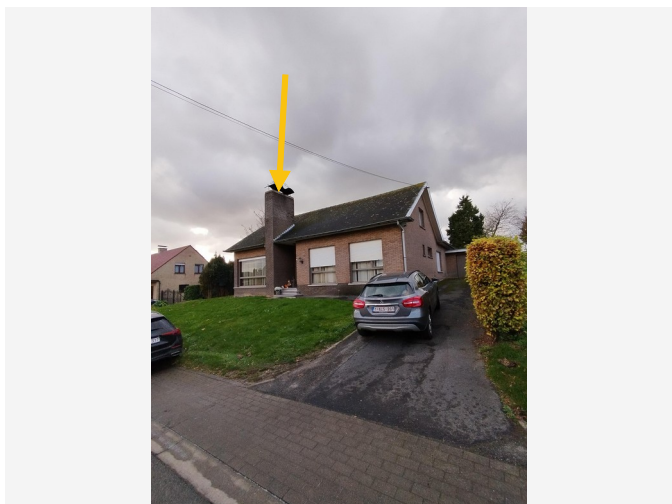
Situeringfoto

Tijdelijke beperking

Reden: Het te onderzoeken materiaal situeert zich hoger dan 3,50 m te rekenen vanaf een veilige ondergrond

Uitleg van de asbestdeskundige: Bij werken (dak of reiniging schouw) kan een stelling geplaatst worden, het is niet duidelijk of er asbestverdachte materialen aanwezig zijn in de schouw.

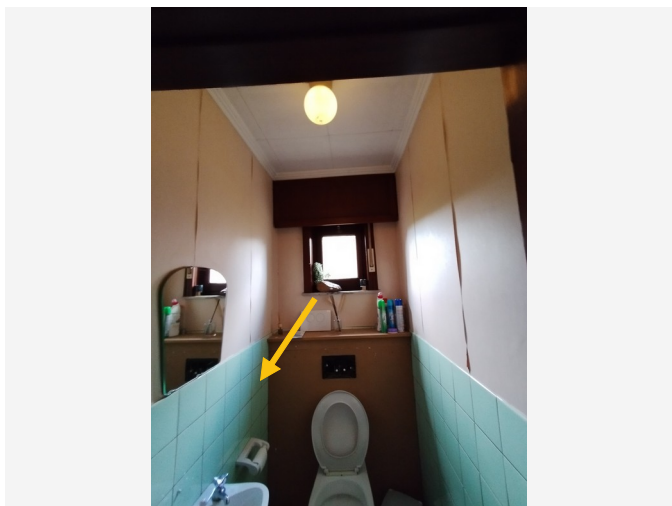
In het inspectieprotocol is een monstername van Tegellijm verplicht om dit te identificeren als niet-asbesthoudend. Er waren geen facturen beschikbaar die bevestigen dat de tegels na 2001 waren geplaatst. Er waren geen bestaande beschadigingen aan de tegels om de lijm voldoende te inspecteren. Om dit af te toetsen is het aangeraden om bij eventuele renovatie werken verder onderzoek of Staalname te laten uitvoeren.

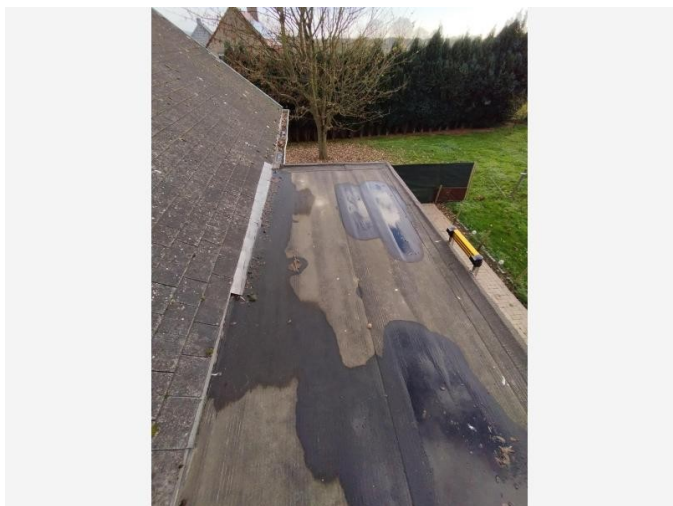
Het plat dak werd gecontroleerd en de roofing werd als niet verdacht beschouwd: glasvezel polyesterlaag (streepmotief)

Het is niet duidelijk of er asbestverdachte onderlagen aanwezig. Het is aangewezen om extra controle uit te voeren bij eventuele renovatiewerken.

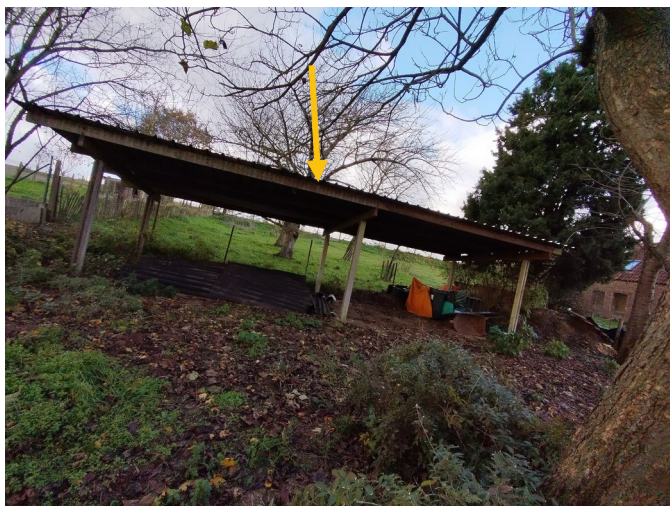
Geen asbestverdachte toepassingen teruggevonden.

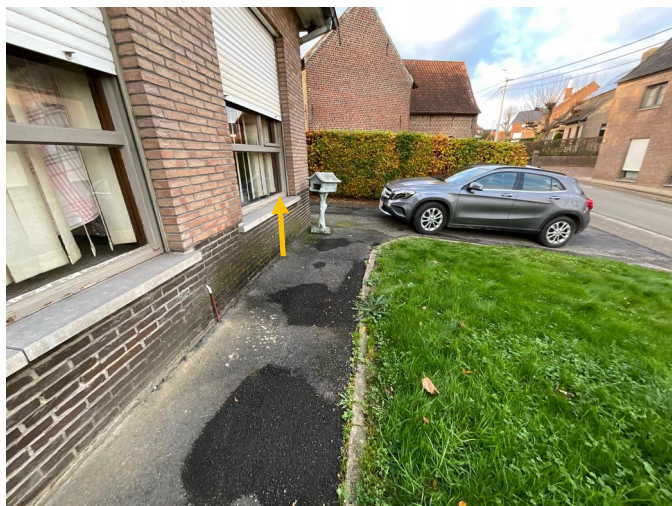
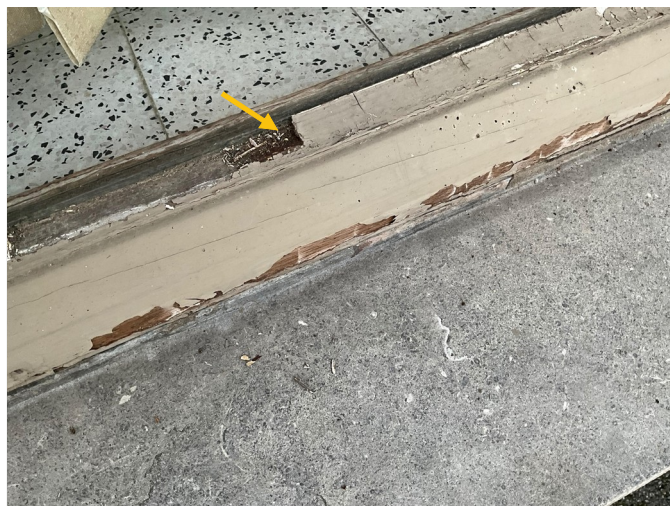
Fiche 12: Stopverf

Geen asbest

#	Type	Referentie	Resultaat
12.1	Mengmonster	002	Geen asbest

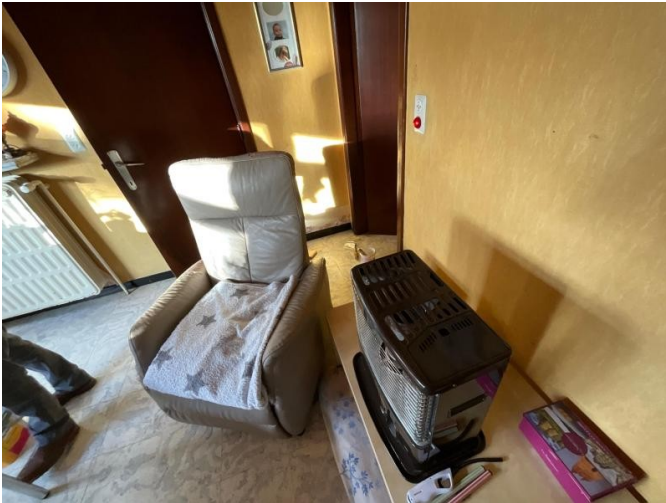
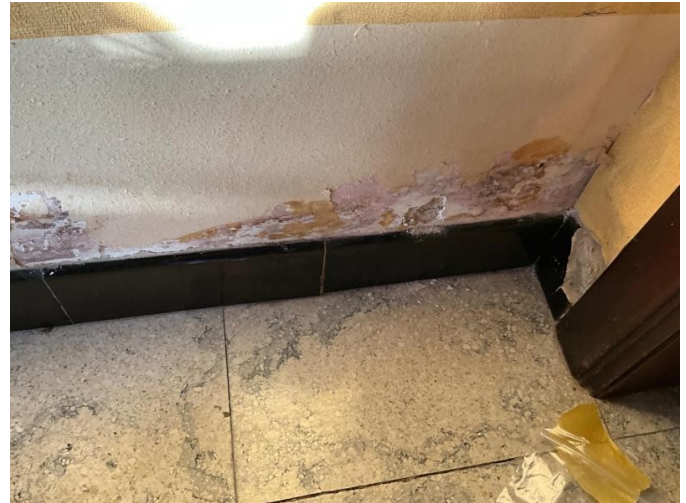
Fiche 13: Muurpleister

Geen asbest

#	Type	Referentie	Resultaat
13.1	Mengmonster	001	Geen asbest
