# Asbestinventarisatetest

Kleine Karmelietenstraat 60, 9500 Geraardsbergen

Attestnummer : 20241113-000293.000

Uitgegeven op : 13.11.2024

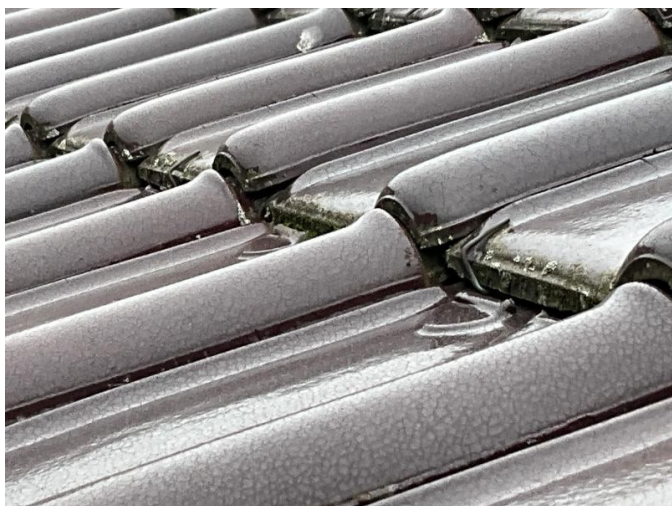
## Fiche 1: 1006. Onderdak niet inspecteerbaar verankerde/ gevezen pannen.

Er wordt verondersteld dat er een onderdak aanwezig is. Langs de buitenzijde is dit echter niet vast te stellen daar de dakbedekking genageld of gevezen is. Langs de binnenzijde is het dak volledig afgetimmerd met (pleister) beplatingen. Binnen het kader van een niet-destructief onderzoek kan het onderdak derhalve niet worden onderzocht. Bij renovatie of bij het plaatsen van zonnepanelen wordt aangeraden om voorafgaandelijk over te gaan tot een beperkt destructief onderzoek met monsternamen van het onderdak.

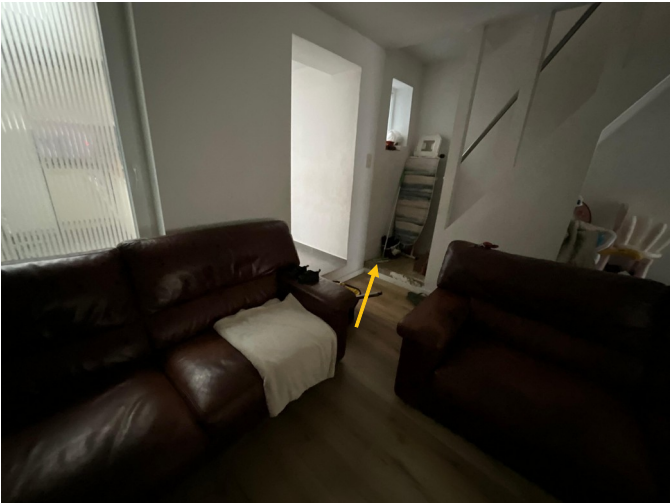
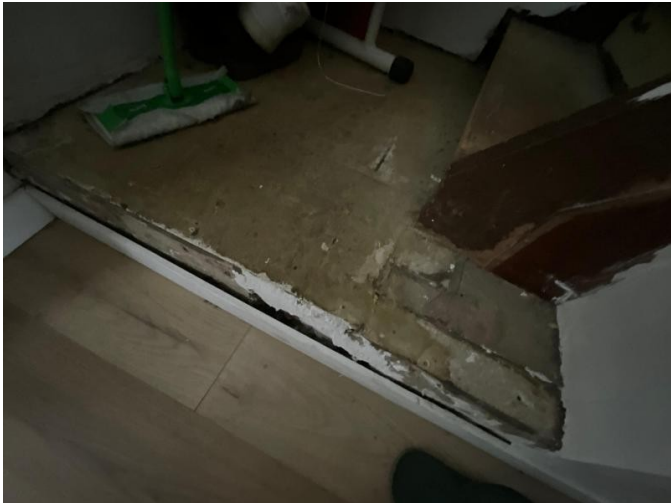
Geen asbest

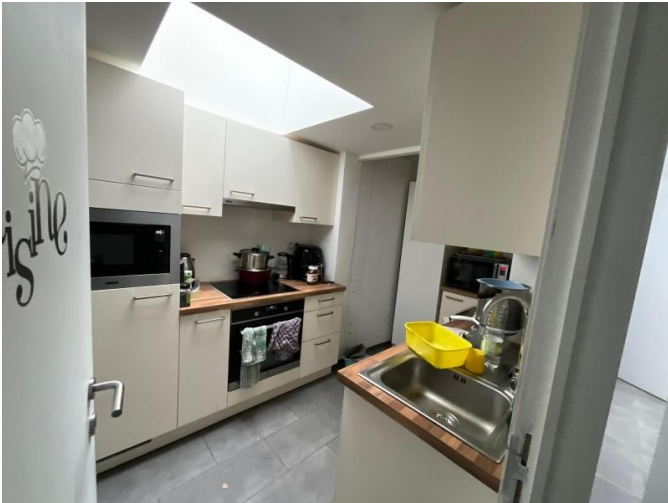
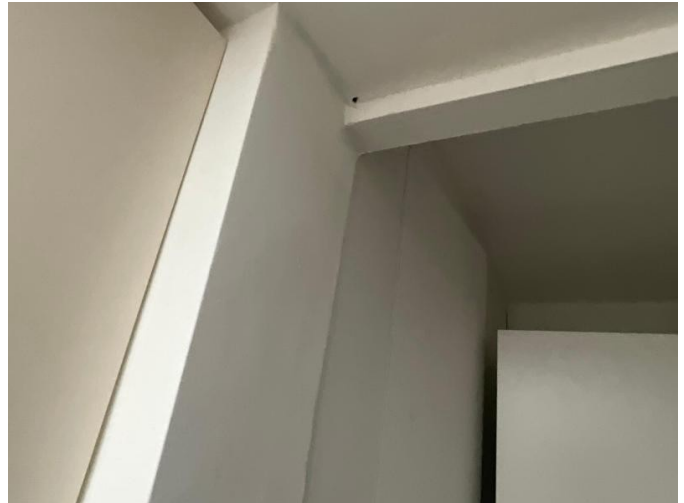
## Fiche 3: 201. Plafonds: pleisterwerk.

Geen asbest

| Opmerking | <p>De opgegeven oppervlaktes zijn indicatief.</p> <p>De vaststelling dat de plafonds asbestveilig zijn, is gebaseerd op een beperkt aantal monsterstalen welke door een erkend labo werden geanalyseerd. Daardoor geeft dit vooral een indicatie van de algemene asbestveilige toestand. De stalen werden afgenomen in de volgende ruimtes: droge ruimte, natte ruimte, traphal en stooklokaal, behalve bij gebrek aan origineel nat aangebracht pleisterwerk. Bij sloop of grondige werken en bij het (plaatselijk) verwijderen van het pleisterwerk wordt aangeraden steeds bijkomende stalen te nemen van elk plafond.</p> <p>De stookplaats zat in een kast in de keuken, daar kon er geen staal worden genomen.</p> |

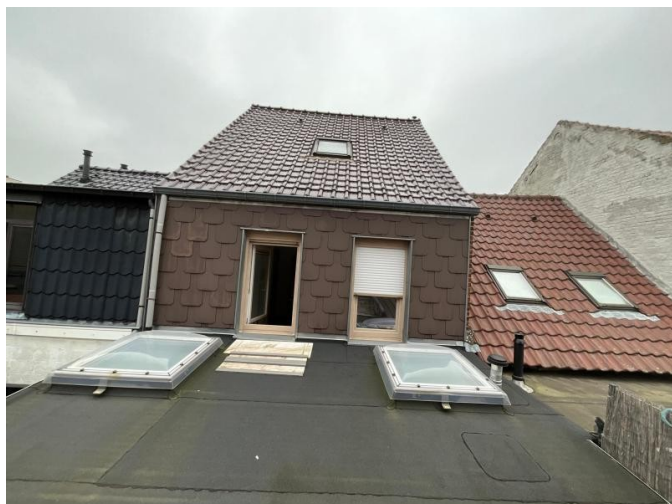
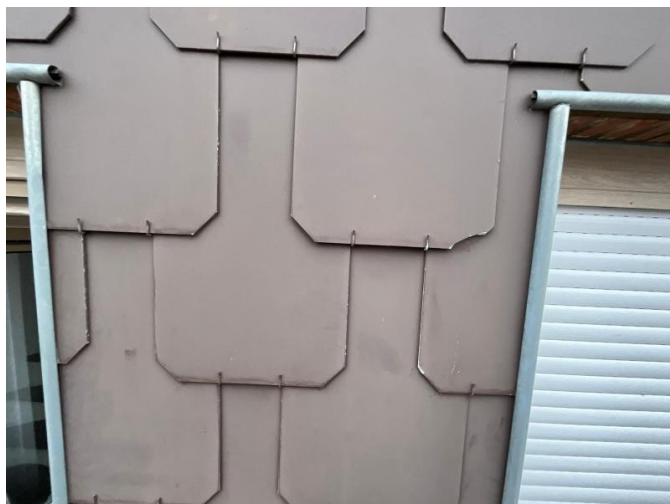
## Fiche 4: 701. Buitenschil: leien.

Geen asbest

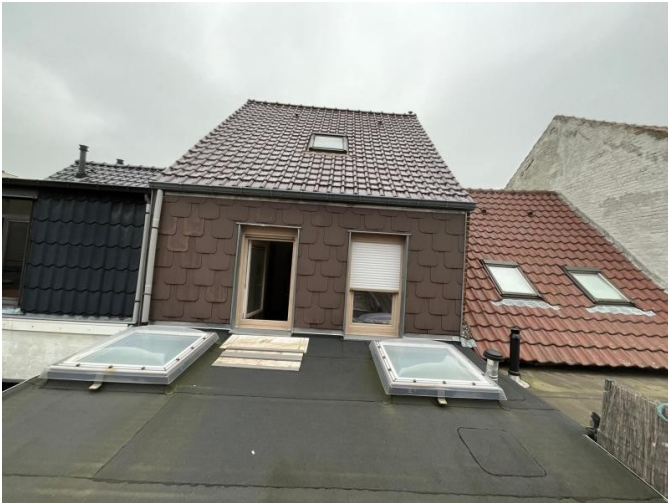
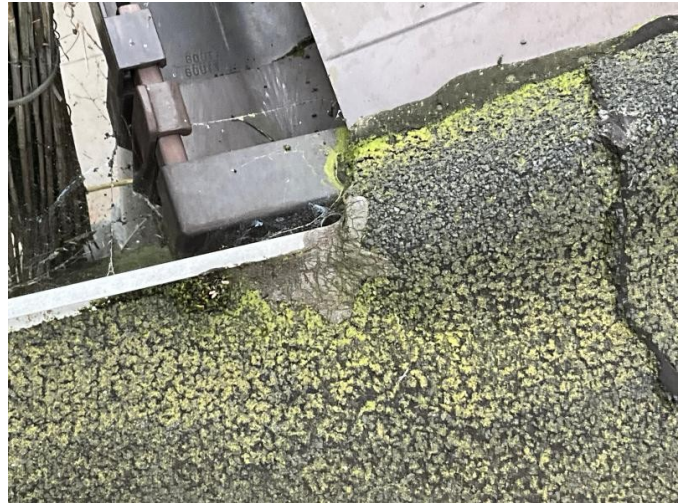
## Fiche 5: 904. Dak: roofing.

Geen asbest

| Opmerking | <p>De opgegeven oppervlakte is indicatief.</p> <p>In geval van negatief staal: de vaststelling dat deze toepassing asbestveilig is, is gebaseerd op een plaatselijk monsterstaal, welke door een erkend labo werd geanalyseerd. Dit geeft enkel een indicatie van de asbestveilige toestand van de bovenste laag. Bij sloop of grondige (renovatie) werken en bij het (plaatselijk) verwijderen van de dakbedekking dienen steeds bijkomende stalen te worden genomen van elke onderliggende laag die niet tijdens de monstername konden worden geanalyseerd vanwege het niet-destructief karakter van het onderzoek.</p> |

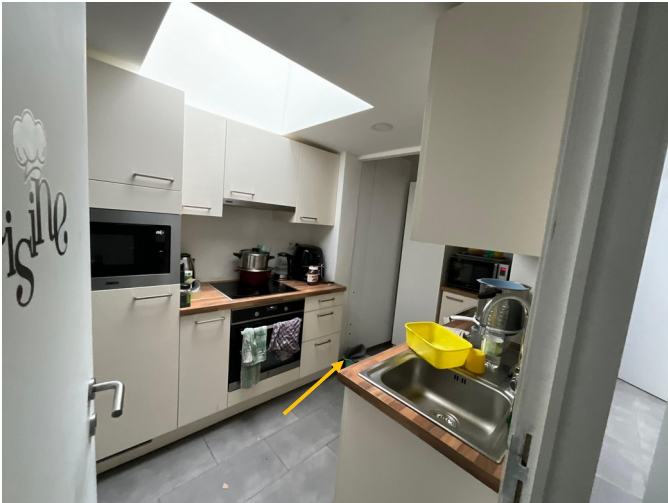
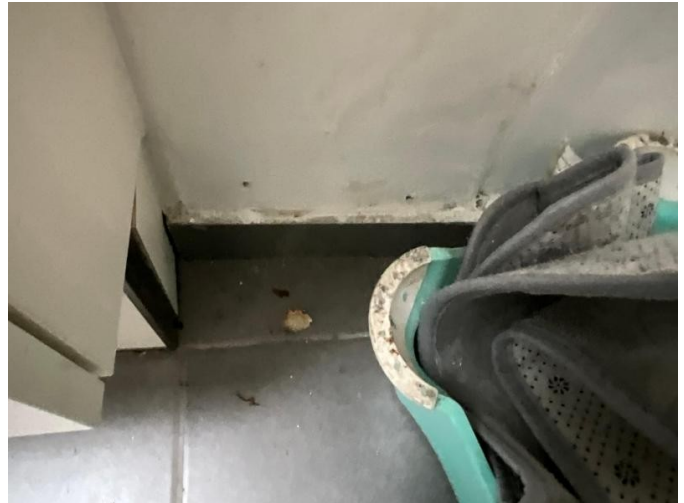
## Fiche 6: 101. Wanden: pleisterwerk.

Geen asbest

| Opmerking | <p>De opgegeven oppervlaktes zijn indicatief.</p> <p>De vaststelling dat de wanden asbestveilig zijn, is gebaseerd op een beperkt aantal monsterstalen welke door een erkend labo werden geanalyseerd. Daardoor geeft dit vooral een indicatie van de algemene asbestveilige toestand. De stalen werden afgenomen in de volgende ruimtes: droge ruimte, natte ruimte, traphal en stooklokaal, behalve bij gebrek aan origineel nat aangebracht pleisterwerk. Bij sloop of grondige werken en bij het (plaatselijk) verwijderen van het pleisterwerk wordt aangeraden steeds bijkomende stalen te nemen van elke muur.</p> |
