Asbestinventarisatetest

Astridplein 50/102, 2280 Grobbendonk

Attestnummer : 20231130-000493.001

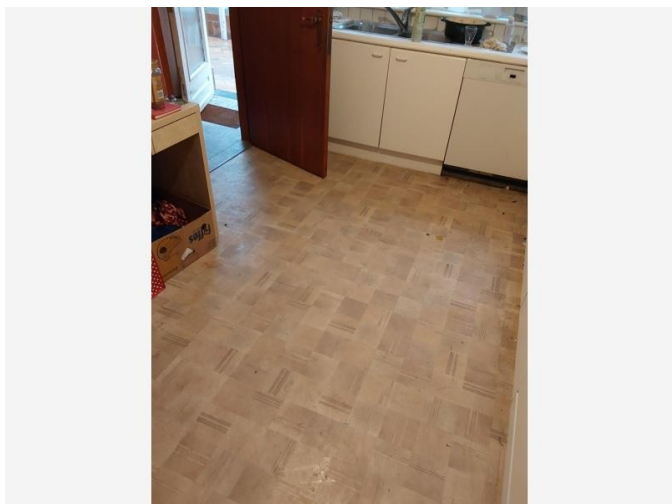
Vrije foto

Advies

Flexibele homogene vinyl zonder vilt of papierlaag.

Niet verlijmd met zwarte asbestlijm.

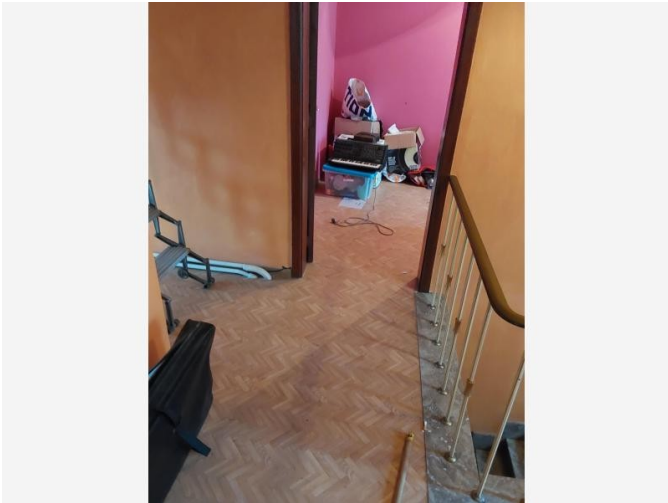
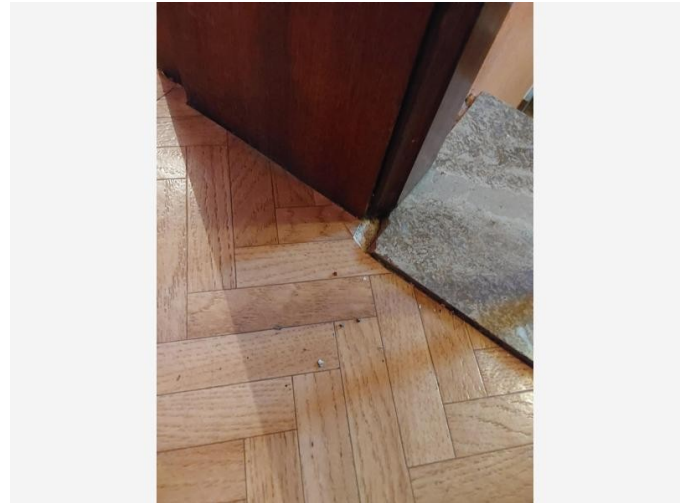
Conclusie

Geen asbest

| # | Type | Referentie | Resultaat |
|---|---|---|---|
| 2.1 | Puntmonster | MM05 | Geen asbest |

| Beschrijving | Vinyl 2e verdieping |

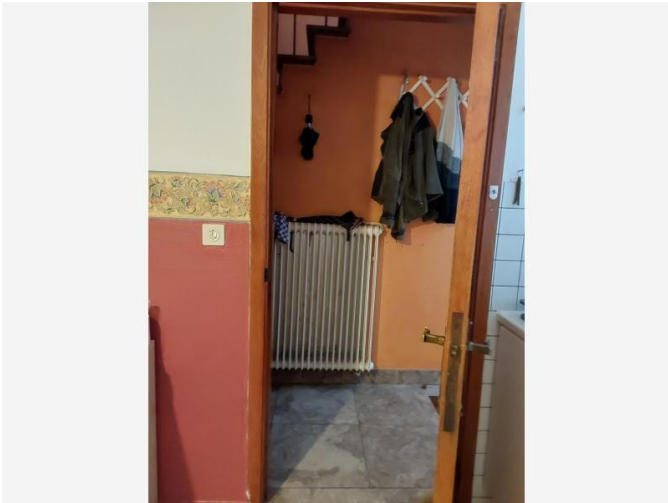
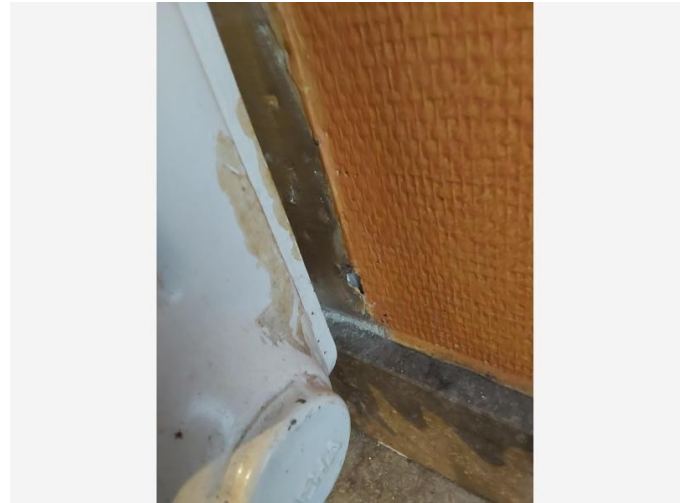
Conclusie

Geen asbest

| # | Type | Referentie | Resultaat |
|---|---|---|---|
| 3.1 | Mengmonster | MM03 | Geen asbest |

| Beschrijving | Pleisterwerk muren |

| Opmerking | Badkamer werd volledig betegeld. |

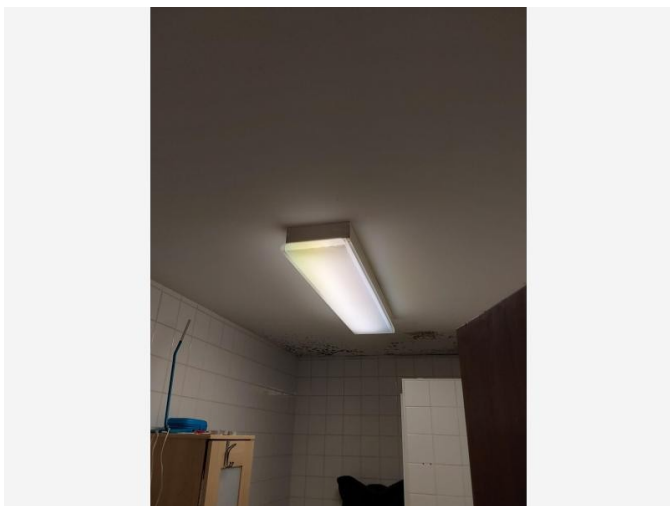
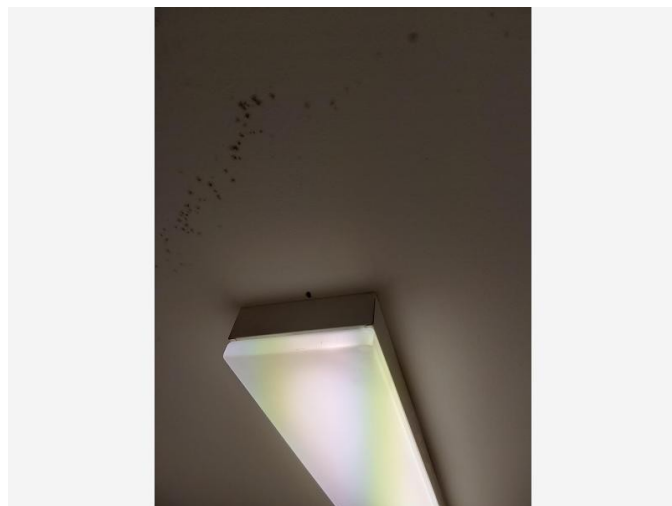
Conclusie

Geen asbest

| # | Type | Referentie | Resultaat |
|---|---|---|---|
| 4.1 | Mengmonster | MM04 | Geen asbest |

| Beschrijving | Pleisterwerk plafonds |
