Asbestinventarisatetest

Astridplein 50, 2280 Grobbendonk
Gemeenschappelijke delen

Attestnummer : 20231130-000486.000

Uitgegeven op : 30.11.2023

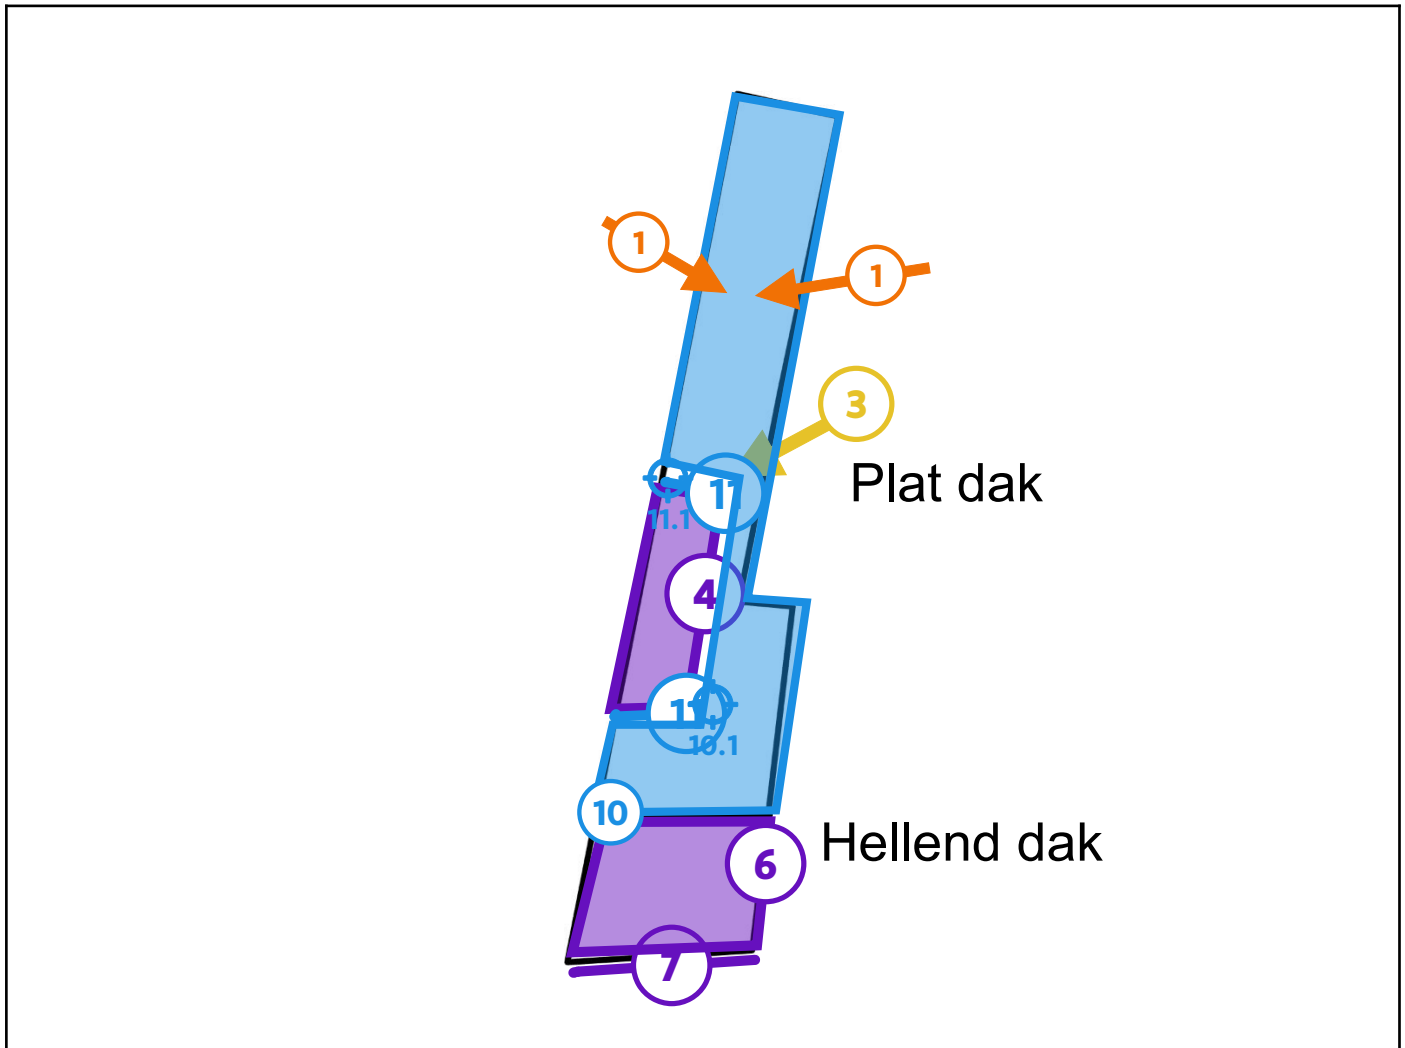
Plan 1.3: Daken

Beschrijving	Type	Actie
1. Schouwpijpen plat dak achteraan	Asbestmateriaal	Verwijderen
3. Schouwpijp achteraan opslag 1e verdieping	Asbestmateriaal	Zorgvuldig beheren
4. Hoogste plat dak	Beperking	-
6. Geen menuiserie onderdak	Advies	-
7. Gootbekleding vooraan	Advies	-
10. Roofing platte daken	Geen asbest	-
10.1 Code: MM05	Puntmonster	-

11. Mastiek aan loodslabben	Geen asbest	-
11.1 Code: MM03	Puntmonster	-

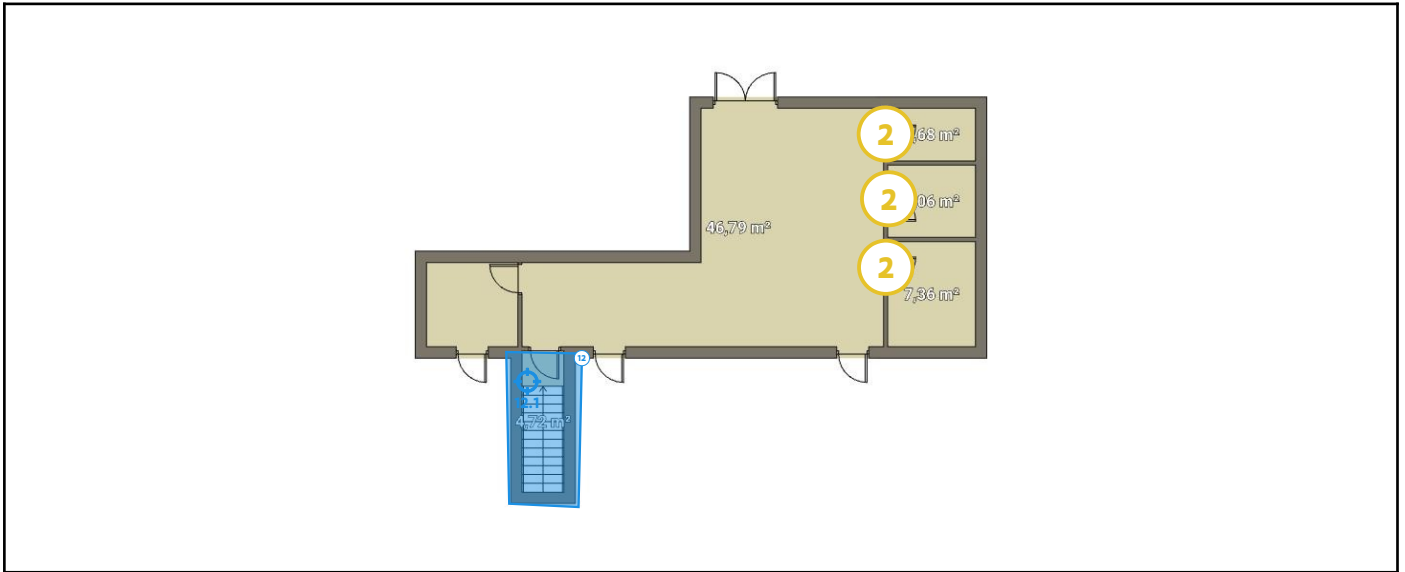
Plan 1.4: Gemeenschappelijke hal 1e verdieping

Beschrijving	Type	Actie
2. Deuren bergruimtes gedeelde hal 1e verdieping	Asbestmateriaal	Zorgvuldig beheren
12. Plafondpleister traphal	Geen asbest	-
12.1 Code: MM02	Mengmonster	-

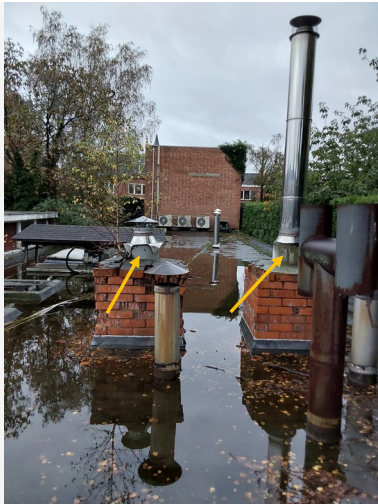
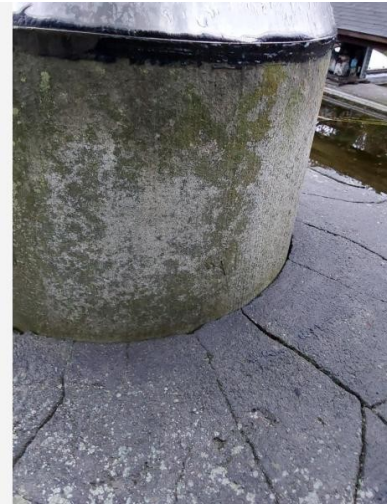
Conclusie

Het asbestmateriaal valt onder de mijlpaal van 2034.

Eindbeoordeling materiaalrisico	Laag materiaalrisico en/of verlaagde kans op vezelvrijgave
---------------------------------	------------------------------------------------------------

Beschrijving	Schouwpijpen plat dak achteraan
Omgeving	Buiten
Primaire drager	Plat dak
Asbestmateriaal	Rookgaskanaal
Bindmiddel van asbestmateriaal	Cement
Gebondenheid op basis van bindmiddel	Hecht
Hoeveelheid (lengte - omtrek - dikte - aantal)	• 0,80 m - 120,00 cm - 1,00 cm - 2 stuks
Totaal volume	0,019 m ³

Verwijderen

- Zorg voor een veilig beheer. Vermijd het beschadigen van het asbestmateriaal. Controleer de toestand jaarlijks op wijzigingen.

- Eenvoudige handelingen: mag via doe-het-zelf of door werknemer(s) met opleidingsattest eenvoudige handelingen
Rookafvoeren die vermoedelijk dienen voor de bakkerij-installaties in de ruimte onder het dak. Hierdoor kan reeds worden geconcludeerd dat deze niet al de diep door de dakopening zullen doorlopen.

Deze kunnen zonder beschadigen worden weggenomen door het voorzichtig afbreken van het steense schouwwerk rondom.

Contacteer bij voorkeur een dakwerker of aannemer om deze werken uit te voeren.

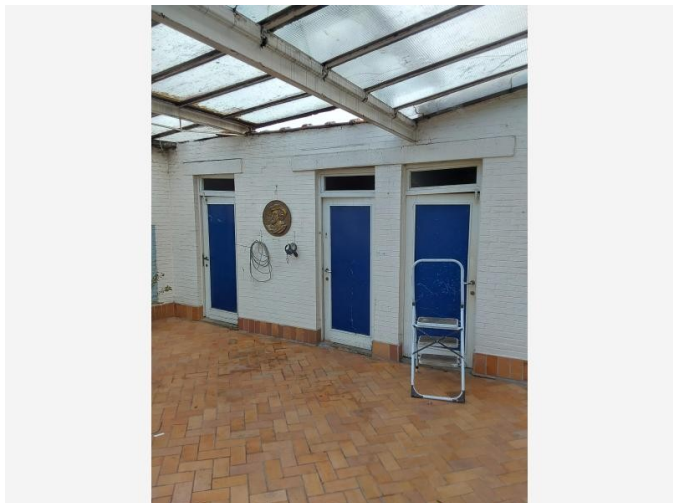
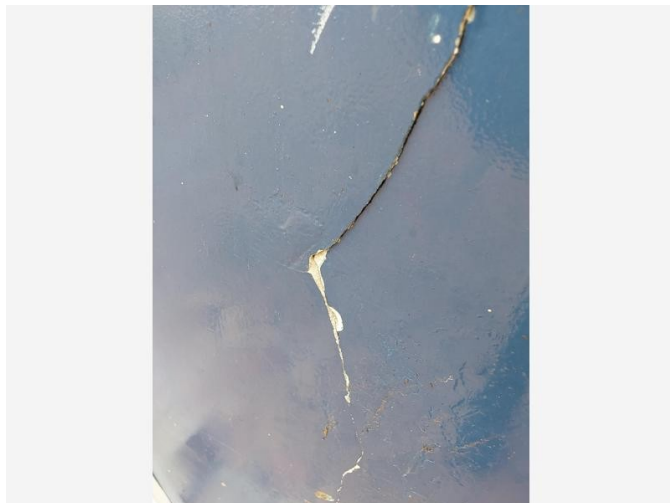
Fiche 2: Deuren bergruimtes gedeelde hal 1e verdieping

Het asbestmateriaal valt onder de mijlpaal van 2040.

Eindbeoordeling materiaalisico	Laag materiaalisico en/of verlaagde kans op vezelvrijgave
--------------------------------	-----------------------------------------------------------

Beschrijving	Deuren bergruimtes gedeelde hal 1e verdieping
Omgeving	Binnen
Primaire drager	Wandopening verticaal (raam, deur, ...)
Asbestmateriaal	Plaat, paneel, tablet - Geëmailleerd, type Glasal
Bindmiddel van asbestmateriaal	Cement
Gebondenheid op basis van bindmiddel	Hecht
Hoeveelheid (oppervlakte - dikte - aantal)	• 1,50 m ² - 1,00 cm - 3 stuks
Totaal volume	0,045 m ³

Zorgvuldig beheren

- Zorg voor een veilig beheer. Vermijd het beschadigen van het asbestmateriaal. Controleer de toestand jaarlijks op wijzigingen.

- Eenvoudige handelingen: mag via doe-het-zelf of door werknemer(s) met opleidingsattest eenvoudige handelingen
Hechtgebonden asbesttoepassing dewelke gemakkelijk kan worden weggenomen zonder beschadiging van het asbestmateriaal.

Optie 1: demonteren van de profielen rondom de glasal (asbest) platen en deze uithalen.

Optie 2: de deur in zijn geheel uit de scharnieren halen en deze volledig afvoeren als asbesthoudend afval. Op deze manier hoeft het asbestmateriaal helemaal niet gemanipuleerd worden.

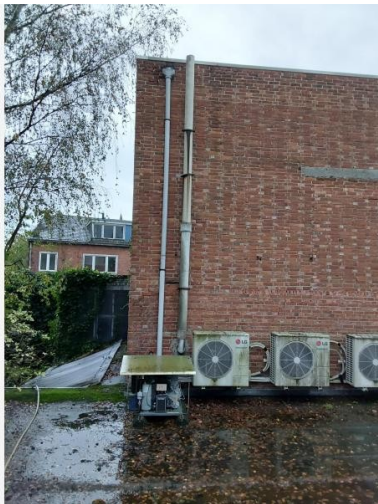
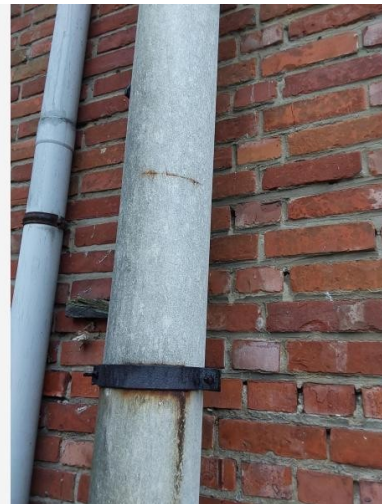
Het asbestmateriaal valt onder de mijlpaal van 2040.

Eindbeoordeling materiaalisico	Laag materiaalisico en/of verlaagde kans op vezelvrijgave
--------------------------------	-----------------------------------------------------------

Beschrijving	Schouwpijp achteraan opslag 1e verdieping
Omgeving	Binnen
Primaire drager	Wand buitenschil
Asbestmateriaal	Rookgaskanaal
Bindmiddel van asbestmateriaal	Cement
Gebondenheid op basis van bindmiddel	Hecht
Hoeveelheid (lengte - omtrek - dikte - aantal)	• 6,00 m - 60,00 cm - 1,00 cm - 1 stuk
Totaal volume	0,036 m ³

Zorgvuldig beheren

- Zorg voor een veilig beheer. Vermijd het beschadigen van het asbestmateriaal. Controleer de toestand jaarlijks op wijzigingen.

- Eenvoudige handelingen: mag via doe-het-zelf of door werknemer(s) met opleidingsattest eenvoudige handelingen
Hechtgebonden asbesttoepassing in buitenlucht.

Deze schouwpijp hangt enkel vast met muurbeugels aan de gevel zonder door de muur of het dak door te lopen.

Door het losmaken van de metalen beugels kan deze schouwpijp in 1 geheel worden gedemonteerd en afgevoerd.

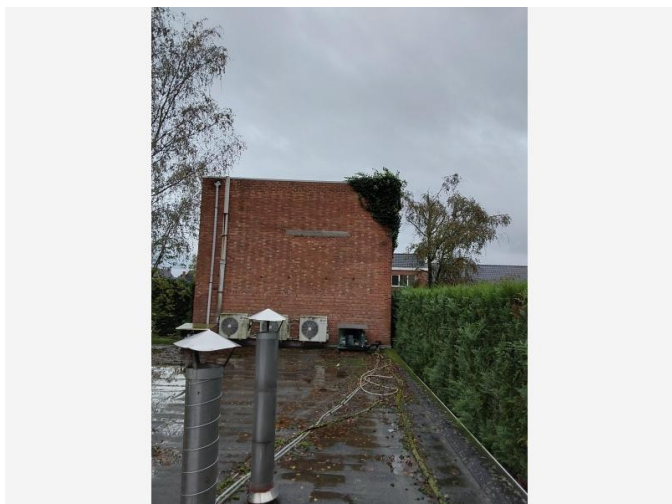
Situeringsfoto

Permanente beperking

Reden: Het te onderzoeken materiaal situeert zich hoger dan 3,50 m te rekenen vanaf een veilige ondergrond

Uitleg van de asbestdeskundige: Het te onderzoeken materiaal situeert zich hoger dan 3,5m te rekenen vanaf een veilige ondergrond.

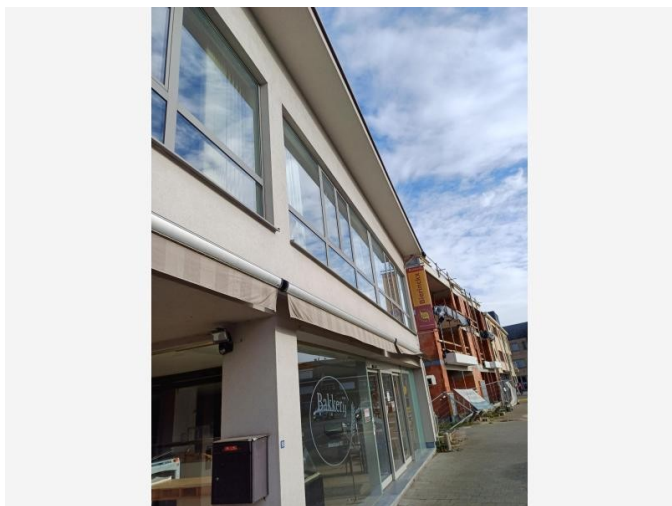
Op een foto van 2009 (Google Street View) is te zien dat er toen nog geen crepi werd aangebracht op de gevel.

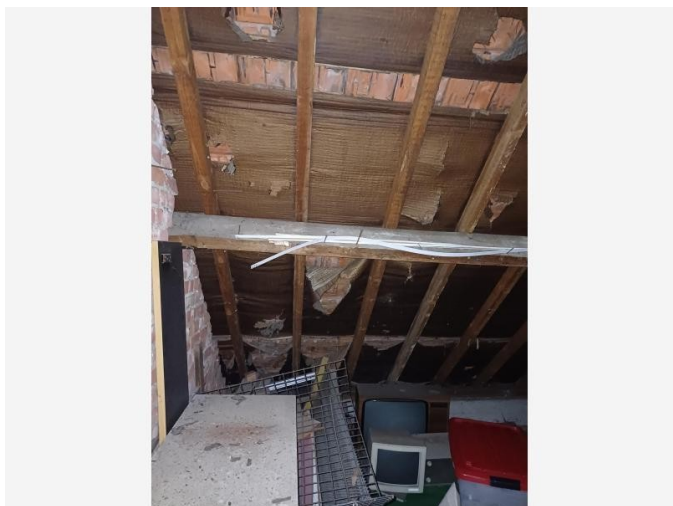
Tijdens onderzoeken van de appartementen was de zolder betreedbaar en was het zichtbaar dat er geen menuiserie onder de dakpannen geplaatst werd.

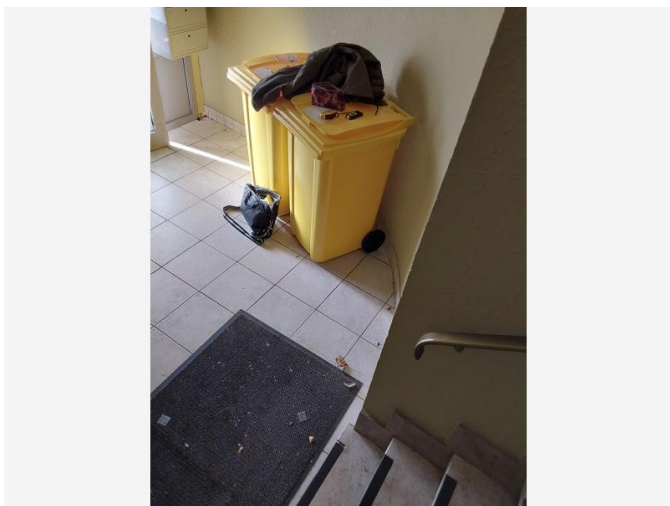
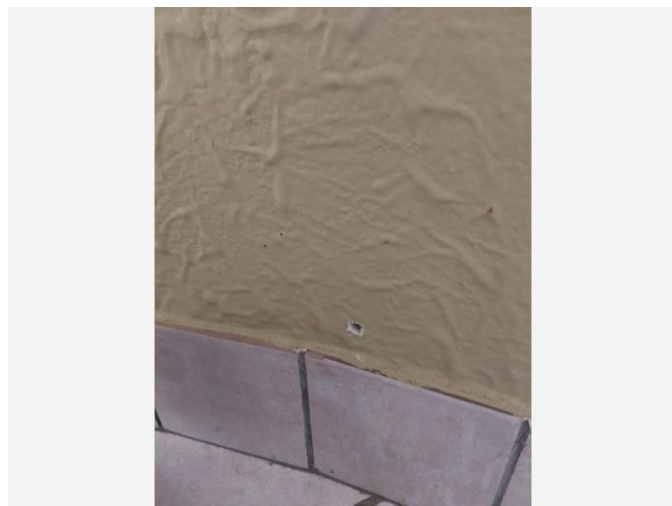
Fiche 8: Wandpleister traphal

Geen asbest

#	Type	Referentie	Resultaat
8.1	Mengmonster	MM01	Geen asbest

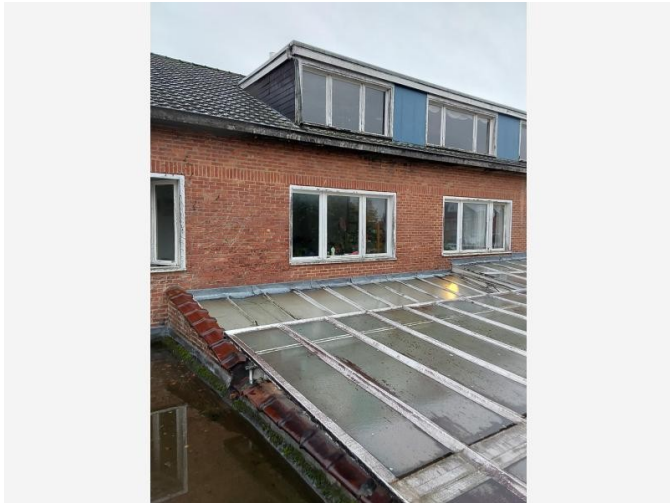
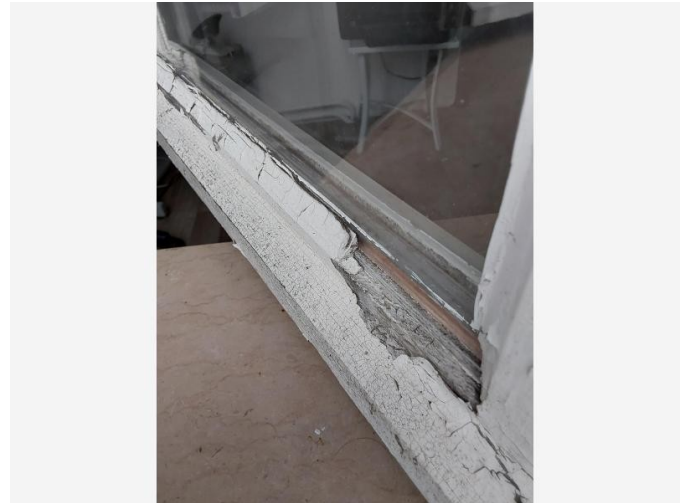
Geen asbest

#	Type	Referentie	Resultaat
9.1	Puntmonster	MM04	Geen asbest

Beschrijving	Stopverf ramen achteraan appartementen
Omgeving	Binnen
Primaire drager	Wandopening verticaal (raam, deur, ...)

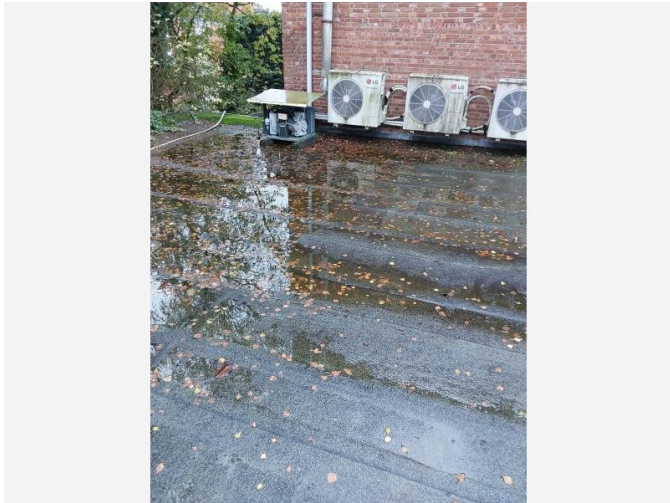
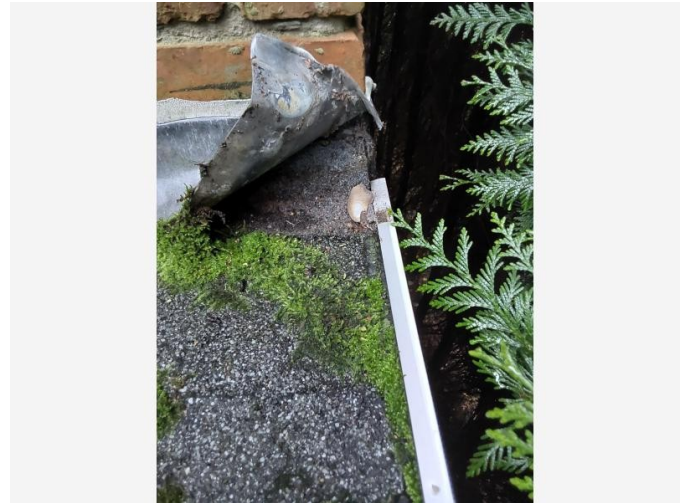
Geen asbest

#	Type	Referentie	Resultaat
10.1	Puntmonster	MM05	Geen asbest

Beschrijving	Roofing platte daken
Omgeving	Buiten
Primaire drager	Plat dak
Bindmiddel van materiaal	Bitumen (roofing, teer, asfalt)

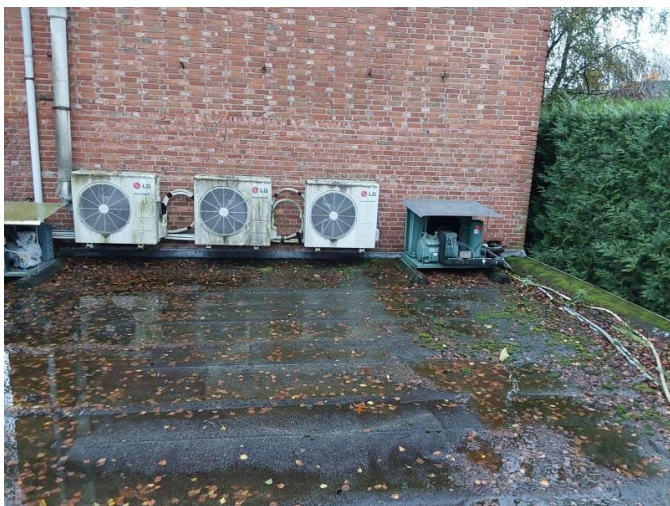
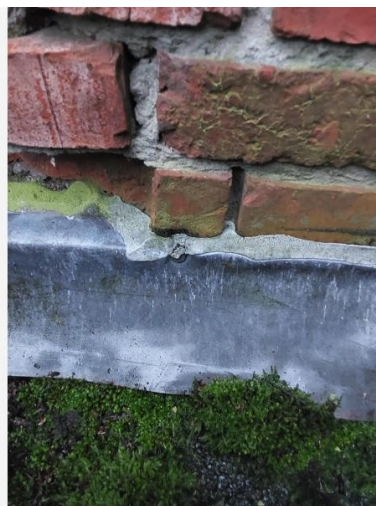
Fiche 11: Mastiek aan loodslabben

Geen asbest

#	Type	Referentie	Resultaat
11.1	Puntmonster	MM03	Geen asbest

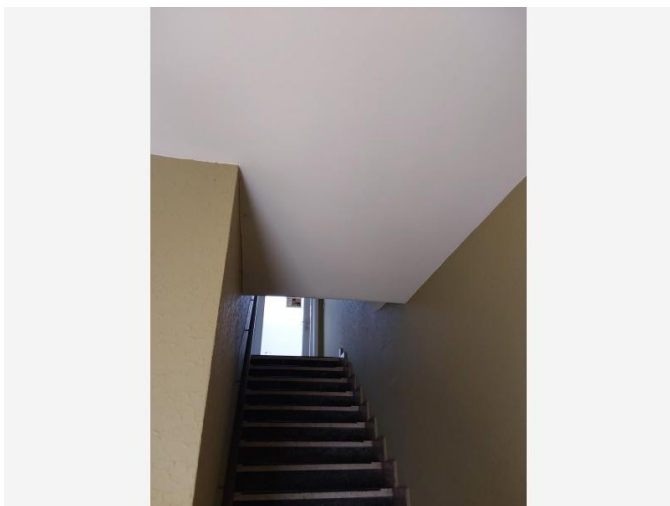
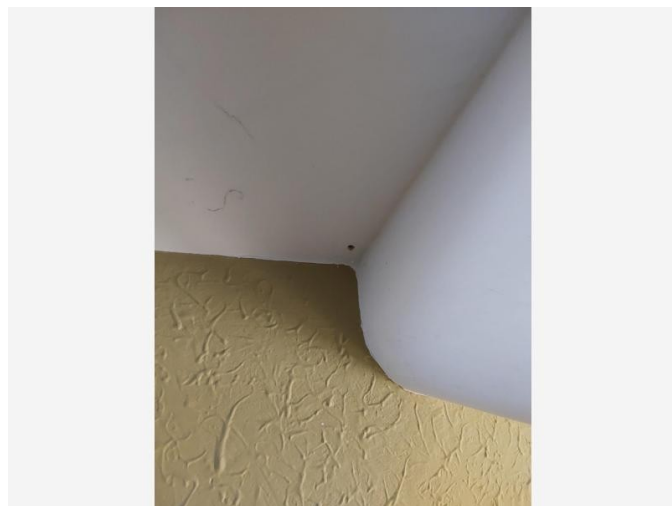
Fiche 12: Plafondpleister traphal

Geen asbest

#	Type	Referentie	Resultaat
12.1	Mengmonster	MM02	Geen asbest
