Asbestinventarisatetest

Astridplein 50, 2280 Grobbendonk

Attestnummer : 20231130-000442.001

Uitgegeven op : 30.11.2023

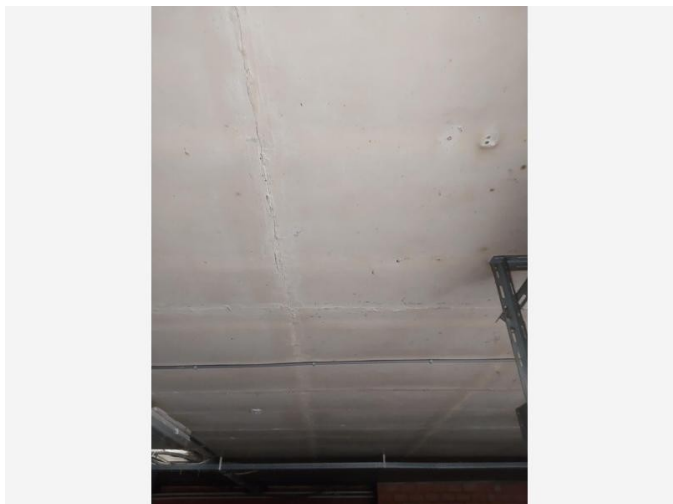
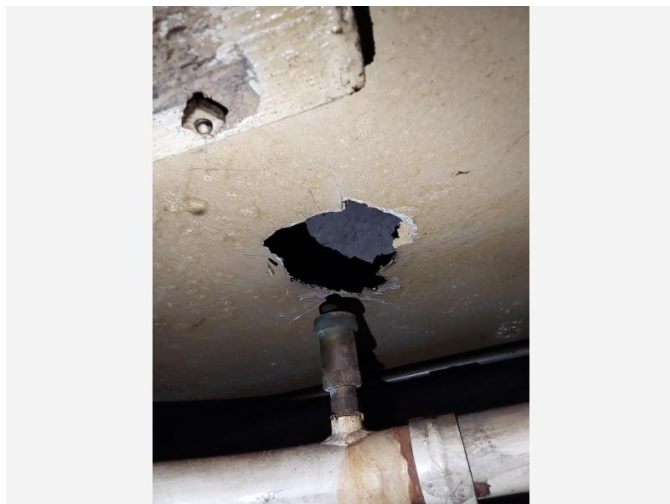
Deze beplating werd genageld en de nagels zijn met de jaren duidelijk hun sterkte verloren. Het zal moeilijk tot niet mogelijk zijn deze platen weg te nemen zonder deze te beschadigen.

Vanwege de grote oppervlakte zal hierdoor een hoge vezelvrijgave zijn in een binnenruimte.

Eindbeoordeling materiaalrisico	Verhoogd materiaalrisico en/of verhoogde kans op vezelvrijgave
---------------------------------	--

Beschrijving	Plafondplaten opslag achteraan
Omgeving	Binnen
Primaire drager	Plafond
Asbestmateriaal	Plaat, paneel, tablet - Type Menuiserite
Bindmiddel van asbestmateriaal	Cement
Gebondenheid op basis van bindmiddel	Hecht
Hoeveelheid (oppervlakte - dikte - aantal)	• 92,00 m ² - 1,00 cm - 1 stuk
Totaal volume	0,92 m ³
Eenvoudig bereikbaar	Ja
Bevestigingswijze	• Genageld, geniet

Verwijderen

- Hermetische zone (erkend asbestverwijderaar)
Contacteer een erke asbestverwijderaar om de situatie in te schatten.

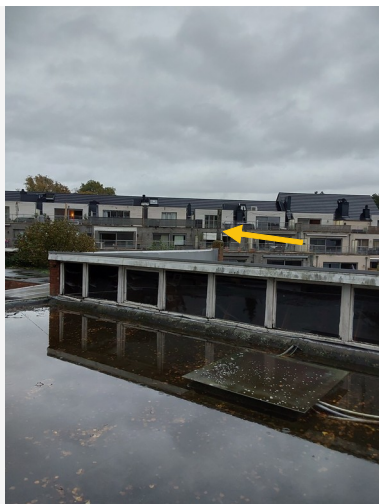
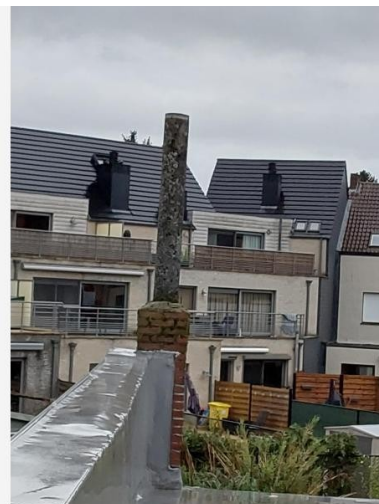
Eindbeoordeling materiaalrisico	Laag materiaalrisico en/of verlaagde kans op vezelvrijgave
---------------------------------	--

Beschrijving	Schouw achteraan op loods rechts
Omgeving	Buiten
Primaire drager	Plat dak
Asbestmateriaal	Rookgaskanaal
Bindmiddel van asbestmateriaal	Cement
Gebondenheid op basis van bindmiddel	Hecht
Hoeveelheid (lengte - omtrek - dikte - aantal)	<ul style="list-style-type: none"> 2,00 m - 60,00 cm - 1,00 cm - 1 stuk
Totaal volume	0,012 m ³
Eenvoudig bereikbaar	Ja

Verwijderen

- Eenvoudige handelingen: mag via doe-het-zelf of door werknemer(s) met opleidingsattest eenvoudige handelingen
Hechtgebonden asbesttoepassing in open lucht.

Deze kan zonder beschadigen worden weggenomen door het voorzichtig afbreken van het steense schouwwerk rondom.

Contacteer bij voorkeur een dakwerker of aannemer om deze werken uit te voeren.

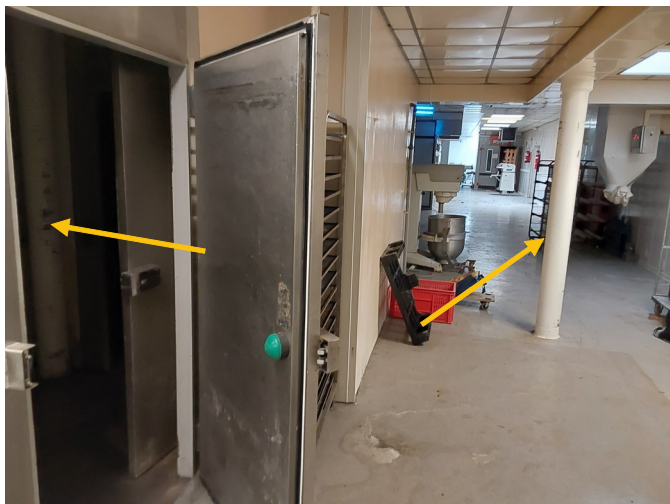
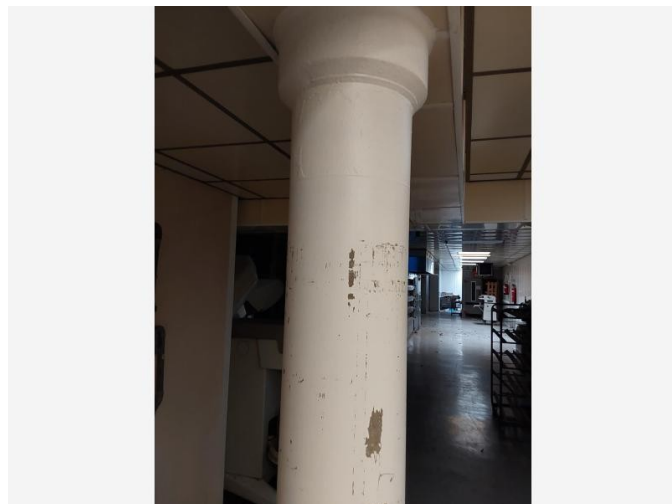
Eindbeoordeling materiaalrisico	Zeer laag materiaalrisico en/of zeer lage kans op vezelvrijgave
---------------------------------	---

Beschrijving	Steunpalen hal achteraan
Omgeving	Binnen
Primaire drager	Fundering-draagstructuur (horizontaal, verticaal)
Asbestmateriaal	Verloren bekisting - Buis, koker
Bindmiddel van asbestmateriaal	Cement
Gebondenheid op basis van bindmiddel	Hecht
Hoeveelheid (lengte - omtrek - dikte - aantal)	• 2,00 m - 70,00 cm - 10,00 cm - 2 stuks
Totaal volume	0,28 m ³

- Eenvoudige handelingen: mag via doe-het-zelf of door werknemer(s) met opleidingsattest eenvoudige handelingen
Mits volledige renovatie of grondige stuttingswerken van het dak en een voorzichtige uitbraak van een deelse fundering, kunnen deze steunpalen worden weggenomen en vervangen door een niet-asbesthoudende alternatieven.

Deze werken zijn af te raden voor de doe-het-zelver. Contacteer een aannemer in samenspraak met een stabiliteitsingenieur om de vervanging van zulke funderingspalen te realiseren.
- Hermetische zone (erkend asbestverwijderaar)
Een hermetische zone kan rondom deze steunpalen worden opgebouwd om de verloren bekisting volledig weg te breken van de beton binnenin.

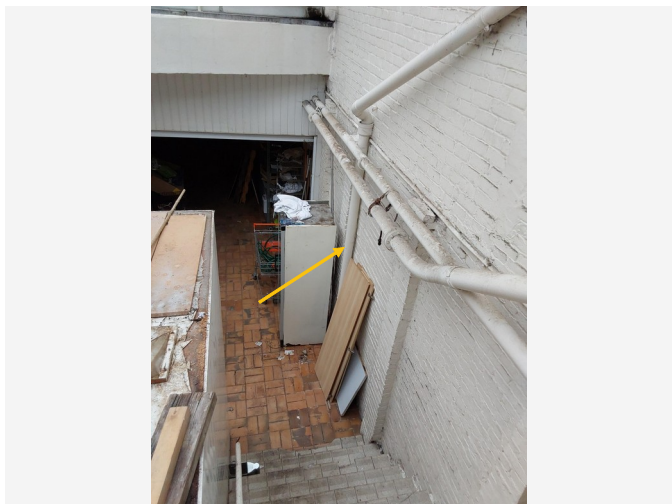
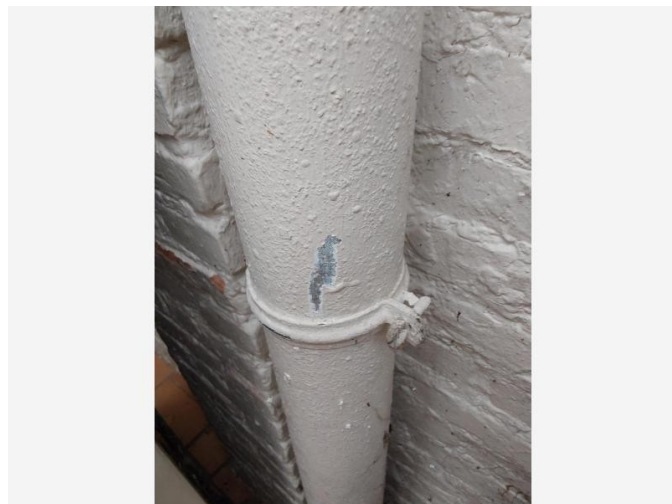
Eindbeoordeling materiaalrisico	Zeer laag materiaalrisico en/of zeer lage kans op vezelvrijgave
---------------------------------	---

Beschrijving	Regenwaterafvoer in overloop GLV
Omgeving	Binnen
Primaire drager	Infrastructuur hemelwater (opvang en afvoer)
Asbestmateriaal	Hemelwaterafvoerkanaal
Bindmiddel van asbestmateriaal	Cement
Gebondenheid op basis van bindmiddel	Hecht
Hoeveelheid (lengte - omtrek - dikte - aantal)	<ul style="list-style-type: none">• 3,00 m - 40,00 cm - 1,00 cm - 1 stuk
Totaal volume	0,012 m ³
Eenvoudig bereikbaar	Nee <ul style="list-style-type: none">• Het asbestmateriaal is bedekt (uitgezonderd laag verf, coating, behang, kunststof, textiel) en het wegnemen van het bedekkende materiaal kan niet zonder het bedekkende materiaal te beschadigen.

- Eenvoudige handelingen: mag via doe-het-zelf of door werknemer(s) met opleidingsattest eenvoudige handelingen
Deze regenpijp kan boven vloerniveau alvast worden losgemaakt zonder deze te beschadigen.

Mits het voorzichtig wegbreken van de vloer waarin deze afvoer uitkomt, kan de volledige pijp worden weggenomen zonder deze asbesttoepassing te beschadigen.

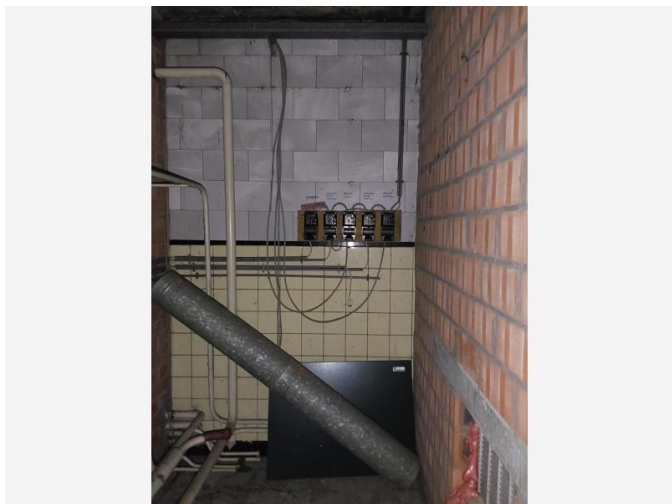
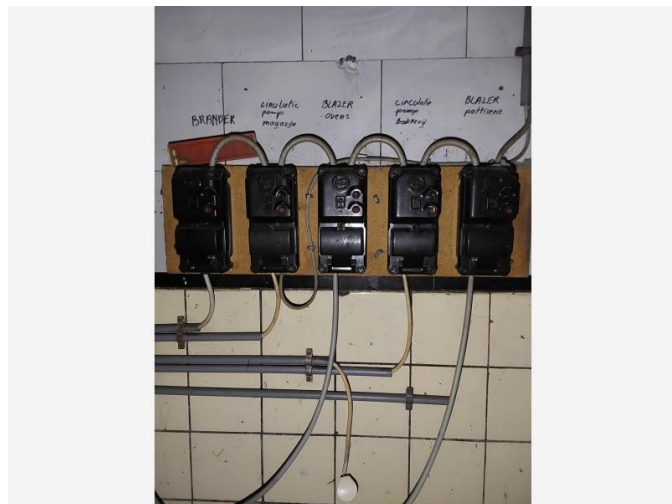
Eindbeoordeling materiaalrisico	Zeer laag materiaalrisico en/of zeer lage kans op vezelvrijgave
---------------------------------	---

Beschrijving	Zekeringbakjes in hal achteraan
Omgeving	Binnen
Primaire drager	Binnenwand
Asbestmateriaal	Plaat, paneel, tablet - Type Bakeliet
Bindmiddel van asbestmateriaal	Kunststof of -hars
Gebondenheid op basis van bindmiddel	Hecht
Hoeveelheid (oppervlakte - dikte - aantal)	• 0,10 m ² - 10,00 cm - 5 stuks
Totaal volume	0,05 m ³
Eenvoudig bereikbaar	Ja
Bevestigingswijze	• Geschroefd
Identificatiemethode	Vaststelling zonder monsternamen

- Eenvoudige handelingen: mag via doe-het-zelf of door werknemer(s) met opleidingsattest eenvoudige handelingen
Hechtgebonden asbesttoepassing met een van nature lage kans op vezelemisatie. Deze kan gemakkelijk van de muur worden losgeschroefd zonder de asbesttoepassing te beschadigen.

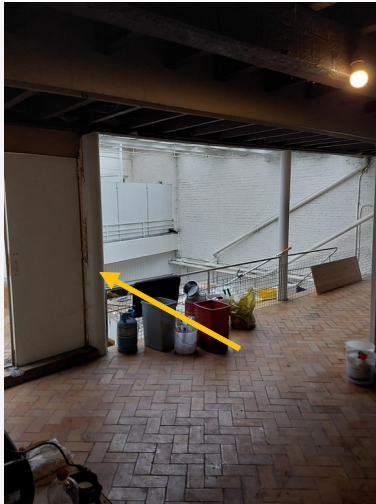
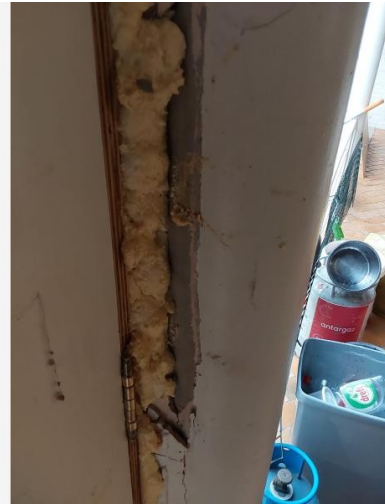
Eindbeoordeling materiaalrisico	Zeer laag materiaalrisico en/of zeer lage kans op vezelvrijgave
---------------------------------	---

Beschrijving	Steunpalen 1e verdieping
Omgeving	Binnen
Primaire drager	Fundering-draagstructuur (horizontaal, verticaal)
Asbestmateriaal	Verloren bekisting - Buis, koker
Bindmiddel van asbestmateriaal	Cement
Gebondenheid op basis van bindmiddel	Hecht
Hoeveelheid (lengte - omtrek - dikte - aantal)	• 2,50 m - 60,00 cm - 10,00 cm - 1 stuk
Totaal volume	0,15 m ³

- Eenvoudige handelingen: mag via doe-het-zelf of door werknemer(s) met opleidingsattest eenvoudige handelingen
Mits volledige renovatie of grondige stuttingswerken van het dak en een voorzichtige uitbraak van een deelse fundering op de 1e verdieping, kan deze paal worden weggenomen en vervangen door een niet-asbesthoudende steunpaal.

Deze werken zijn af te raden voor de doe-het-zelver. Contacteer een aannemer in samenspraak met een stabiliteitsingenieur om de vervanging van zulke funderingspalen te realiseren.
- Hermetische zone (erkend asbestverwijderaar)
Een hermetische zone kan rondom de paal worden opgebouwd om de verloren bekisting volledig weg te breken van de betonnen steunpaal binnenin.

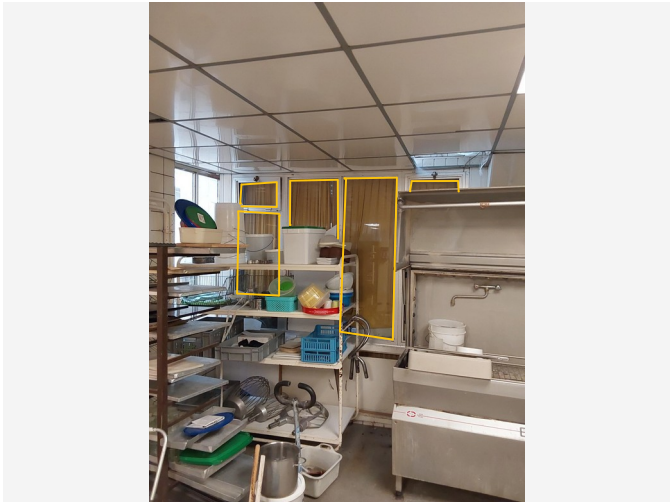
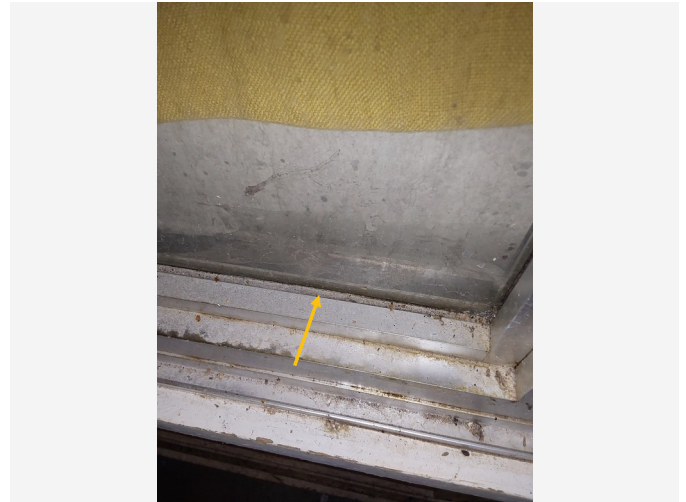
Fiche 7: Mastiek ramen, tussen aluminium en glaspakket

Beschrijving	Mastiek ramen, tussen aluminium en glaspakket
Omgeving	Binnen
Primaire drager	Wandopening verticaal (raam, deur, ...)
Asbestmateriaal	In-situ afwerkingslagen - Pasta, stopverf, voegsel, stopsel, vulsel, mastiek, katten, ...
Bindmiddel van asbestmateriaal	Kitten, mastiek, pasta
Gebondenheid op basis van bindmiddel	Hecht
Hoeveelheid (gewicht - aantal)	• 10,00 kg - 1 stuk
Totaal gewicht	10,00 kg
Eenvoudig bereikbaar	Ja

Bevestigingswijze	<ul style="list-style-type: none">• Geklemd• Verlijmd, ingegoten, versmeerd
Identificatiemethode	Vaststelling zonder monstername
Destructieve handeling voor identificatie	Nee
Opmerking	Betreft de aluminium ramen tussen bakkerij en overloop/bureau.

- Eenvoudige handelingen: mag via doe-het-zelf of door werknemer(s) met opleidingsattest eenvoudige handelingen
Hechtgebonden asbesttoepassing dewelke van nature een lage kans heeft op vezelemissie bij manipulatie. De aan te raden verwijderingsmethode is om de werken uit te voeren bij het uitnemen van de ramen. Hierna kunnen de raamprofielen worden verwijderd van de glaspakketten (onder bevochtiging) en kan de mastiek apart worden gesorteerd en afgevoerd als asbesthoudend afval.

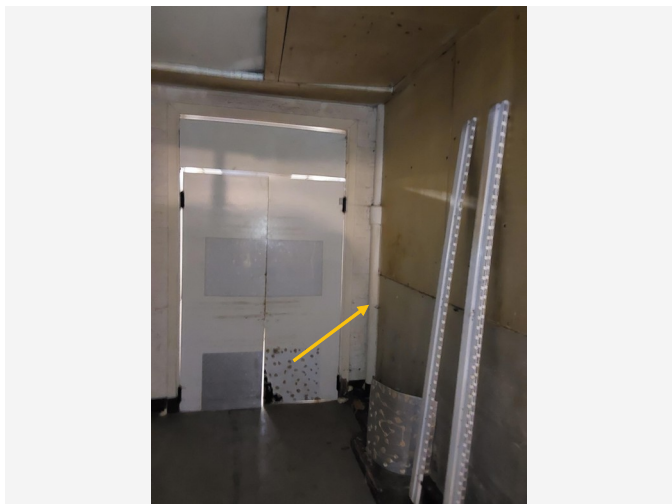
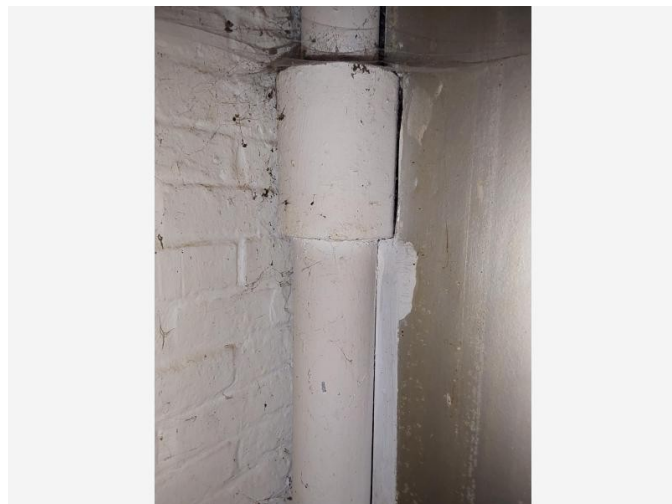
Beschrijving	Regenwaterafvoer in gang naast bakkerij
Omgeving	Binnen
Primaire drager	Fundering-draagstructuur (horizontaal, verticaal)
Asbestmateriaal	Hemelwaterafvoerkanaal
Bindmiddel van asbestmateriaal	Cement
Gebondenheid op basis van bindmiddel	Hecht
Hoeveelheid (lengte - omtrek - dikte - aantal)	• 1,80 m - 40,00 cm - 1,00 cm - 1 stuk
Totaal volume	0,007 m ³

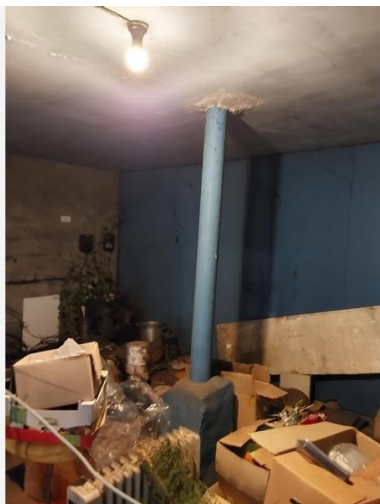
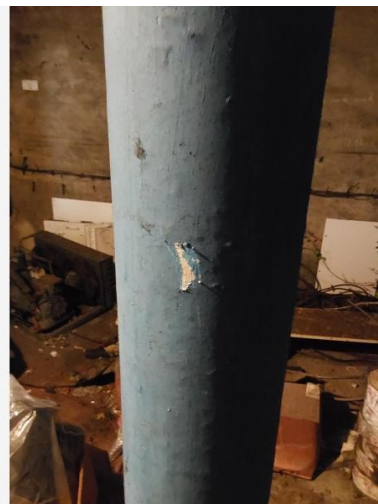
Beschrijving	Regenwaterafvoer opslag 2 op 1e verdieping
Omgeving	Binnen
Primaire drager	Infrastructuur hemelwater (opvang en afvoer)
Asbestmateriaal	Hemelwaterafvoerkanaal
Bindmiddel van asbestmateriaal	Cement
Gebondenheid op basis van bindmiddel	Hecht
Hoeveelheid (lengte - omtrek - dikte - aantal)	• 2,60 m - 60,00 cm - 1,00 cm - 1 stuk
Totaal volume	0,016 m ³

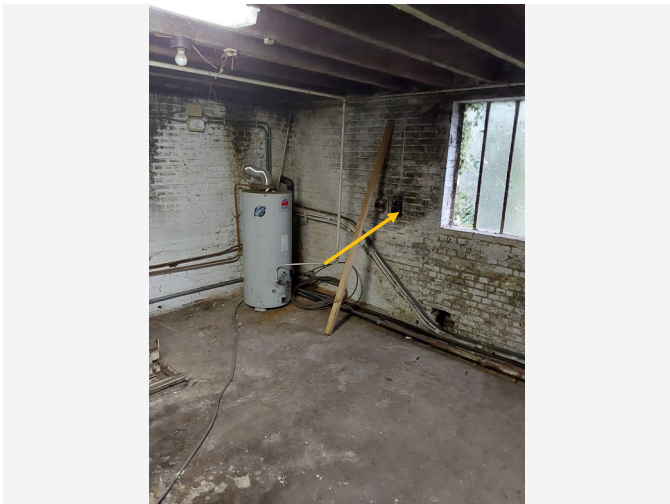
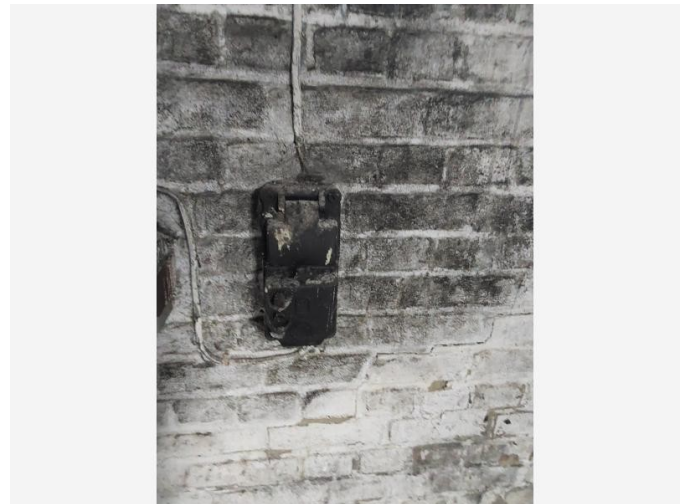
Beschrijving	Zekeringbakje opslag 1 op 1e verdieping
Omgeving	Binnen
Primaire drager	Binnenwand
Asbestmateriaal	Plaat, paneel, tablet - Type Bakeliet
Bindmiddel van asbestmateriaal	Kunststof of -hars
Gebondenheid op basis van bindmiddel	Hecht
Hoeveelheid (oppervlakte - dikte - aantal)	• 0,10 m ² - 10,00 cm - 1 stuk
Totaal volume	0,01 m ³
Eenvoudig bereikbaar	Ja
Bevestigingswijze	• Geschroefd
Identificatiemethode	Vaststelling zonder monsternamen

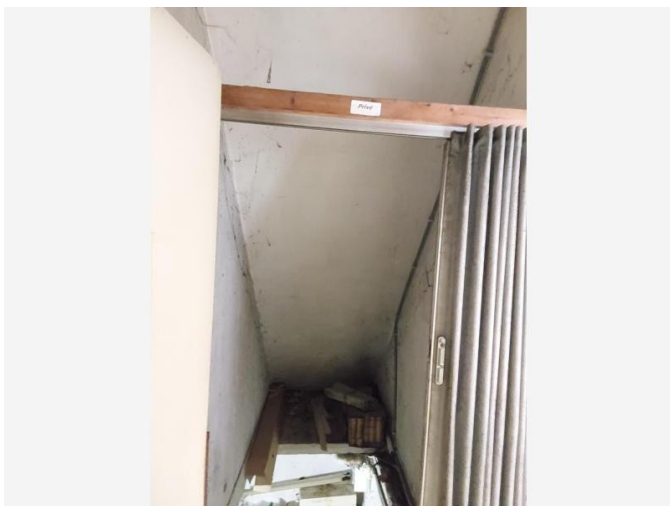
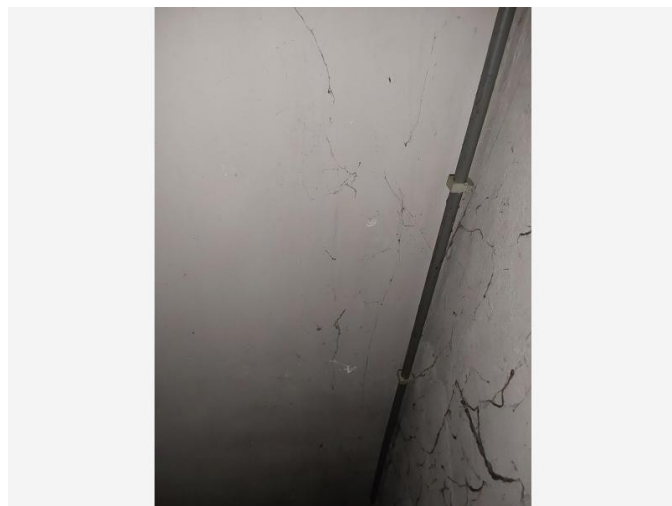
Beschrijving	Pleisterwerk plafonds
Omgeving	Binnen
Primaire drager	Plafond

Bindmiddel van materiaal	Gips - kalk
Gebondenheid op basis van bindmiddel	Niet-hechtgebonden
Hoeveelheid (oppervlakte - dikte - aantal)	• 70,00 m ² - 3,00 cm - 1 stuk
Totaal volume	2,10 m ³
Identificatiemethode	Vaststelling met monstername
Destructieve handeling voor identificatie	Nee
Opmerking	Niet aangeduide plafonds waren verlaagd met gyproc, pvc, hout, metaal of waren kale betongewelven

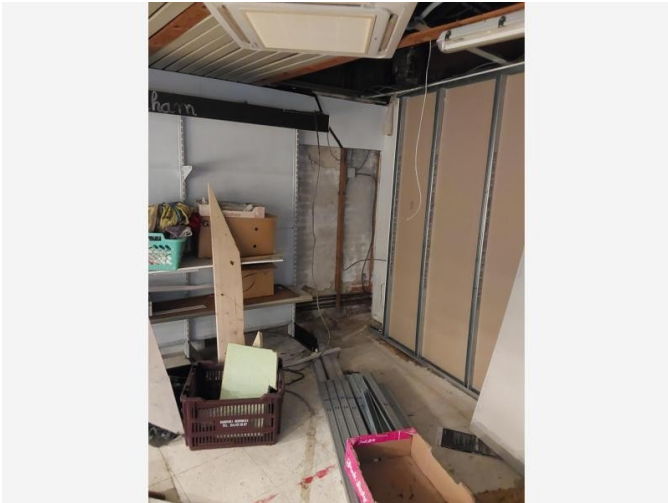
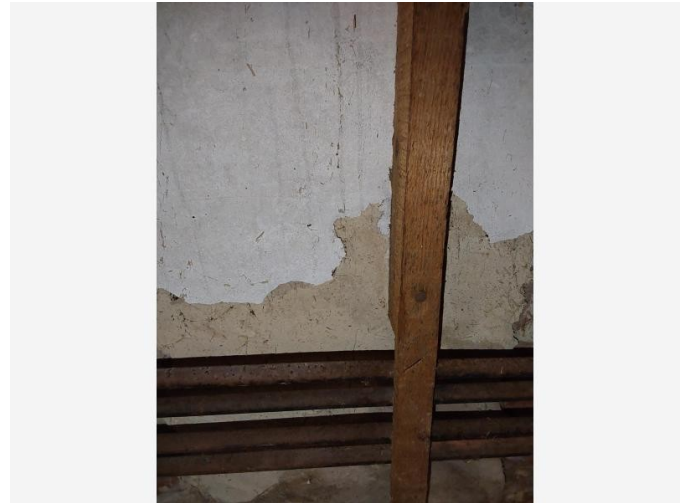
Beschrijving	Pleisterwerk muren
Omgeving	Binnen
Primaire drager	Binnenwand

Bindmiddel van materiaal	Gips - kalk
Gebondenheid op basis van bindmiddel	Niet-hechtgebonden
Hoeveelheid (oppervlakte - dikte - aantal)	<ul style="list-style-type: none"> • 60,00 m² - 3,00 cm - 1 stuk
Totaal volume	1,80 m ³
Identificatiemethode	Vaststelling met monstername
Destructieve handeling voor identificatie	Nee
Opmerking	Niet aangeduide muren zijn betegeld, gecementeerd, bekleed met gyproc of kaal. Eventueel pleisterwerk is hier niet bereikbaar voor staalname.

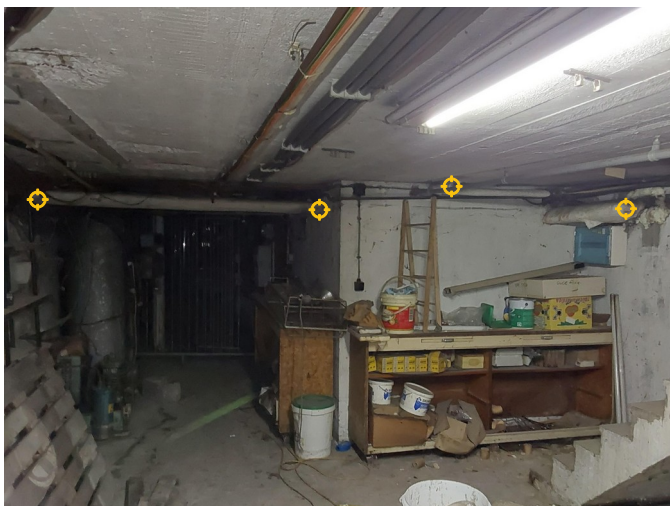
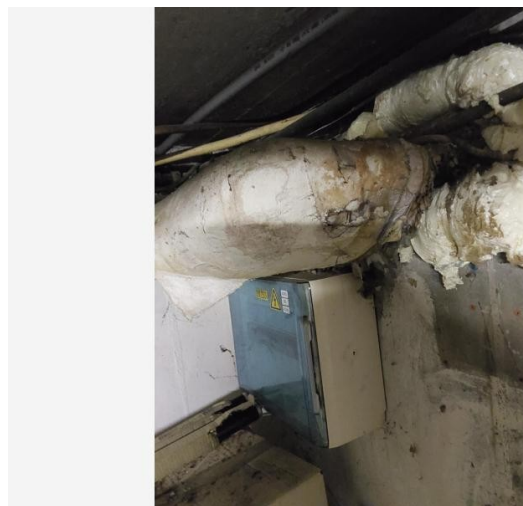
Beschrijving	Cv leiding kelder
Omgeving	Binnen
Primaire drager	Sanitaire infrastructuur en uitrusting (toe- en afvoer)
Bindmiddel van materiaal	Gips - kalk

Gebondenheid op basis van bindmiddel	Niet-hechtgebonden
Hoeveelheid (lengte - omtrek - dikte - aantal)	<ul style="list-style-type: none">• 10,00 m - 60,00 cm - 10,00 cm - 1 stuk
Totaal volume	0,60 m ³
Identificatiemethode	Vaststelling met monstername
Destructieve handeling voor identificatie	Nee
