Asbestinventarisatetest

Voorstehoeve 87, 1730 Asse

Attestnummer : 20241112-000015.000

Uitgegeven op : 12.11.2024

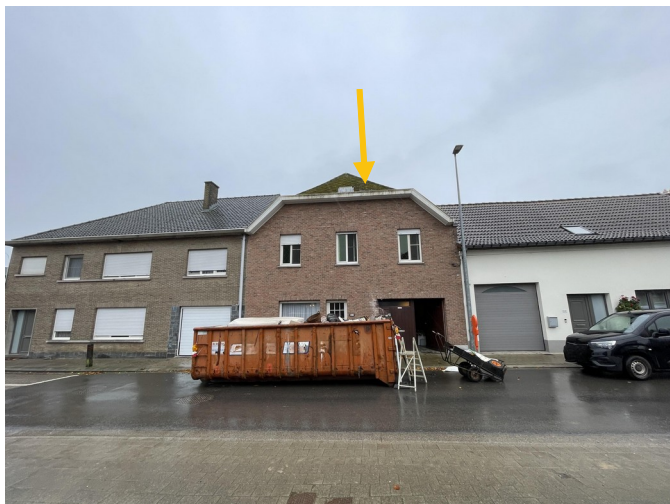
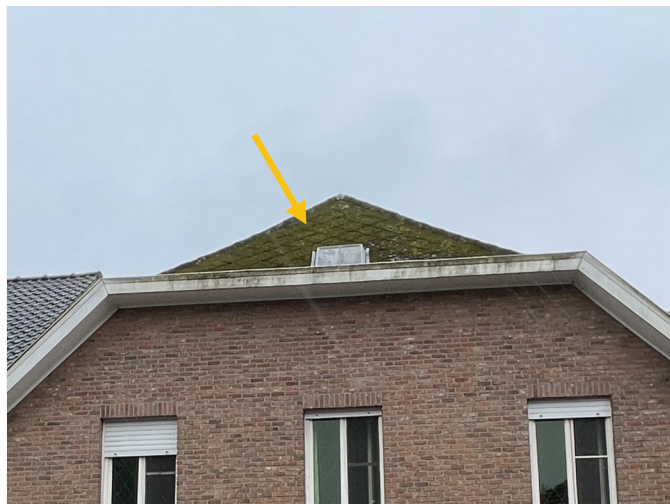
Eindbeoordeling materiaalrisico	Hoog materiaalrisico en/of hoge kans op vezelvrijgave
---------------------------------	---

Gebondenheid	Categorie 1: hechtgebonden in oorsprong
Asbestsoort (vezeltype)	Crocidoliet aanwezig
Asbestconcentratie	Laag (< 50%)
Afschermingsgraad van het gehele materiaal	Geheel of deels (ook) vrij aan de binnenlucht
Toestand van het materiaal	Matig beschadigd, matig verweerd

Beschrijving	Leien in vezelcement als dakbedekking
Omgeving	Grenst aan binnen- en buitenlucht
Primaire drager	Schuin dak
Asbestmateriaal	Dak- en gevelbekleding - Lei, shingle
Bindmiddel van asbestmateriaal	Cement
Gebondenheid op basis van bindmiddel	Hecht
Hoeveelheid (oppervlakte - aantal)	<ul style="list-style-type: none">• 100,00 m² - 1 stuk
Totale oppervlakte	100,00 m ²
Eenvoudig bereikbaar	Ja
Bevestigingswijze	<ul style="list-style-type: none">• Genageld, geniet
Identificatiemethode	Vaststelling zonder monsternamen
Destructieve handeling voor identificatie	Nee
Opmerking	Ook nokstukken bestaan uit hetzelfde materiaal. Hoeveelheid is een inschatting.

- Verwijder dit asbestmateriaal zo snel mogelijk. Volg de toestand goed op.
- Hemelwater dat afspoelt van asbestcement daken of gevels kan asbestdeeltjes bevatten. Gebruik het enkel voor gesloten circuits (bv. spoelen toiletten). Reinig na het vervangen van het dak of de gevel de dakgoten en regenwaterput of -ton om asbesthoudend sediment of slib te verwijderen

- Eenvoudige handelingen: mag via doe-het-zelf of door werknemer(s) met opleidingsattest eenvoudige handelingen
Het is aangewezen om het materiaal te laten verwijderen door een aannemer met opleidingsattest eenvoudige handelingen. Gebruik van persoonlijke beschermingsmiddelen + fixatie + dubbel verpakken zijn belangrijk. Ik verwijs naar de toelichting achteraan in het asbestattest, waar de methodieken asbestverwijdering worden beschreven.

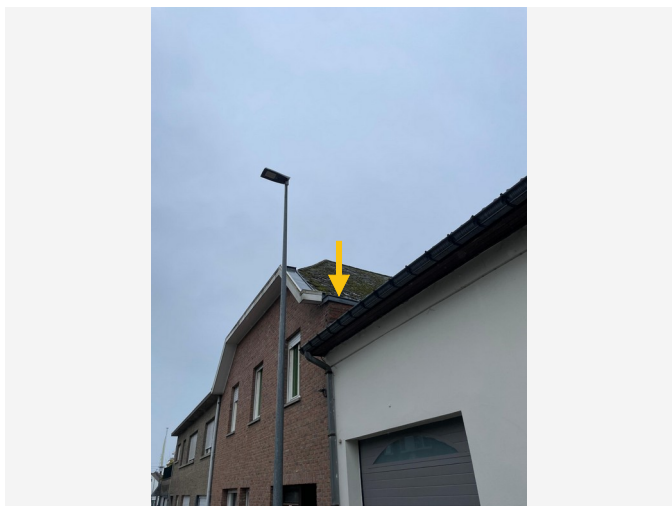
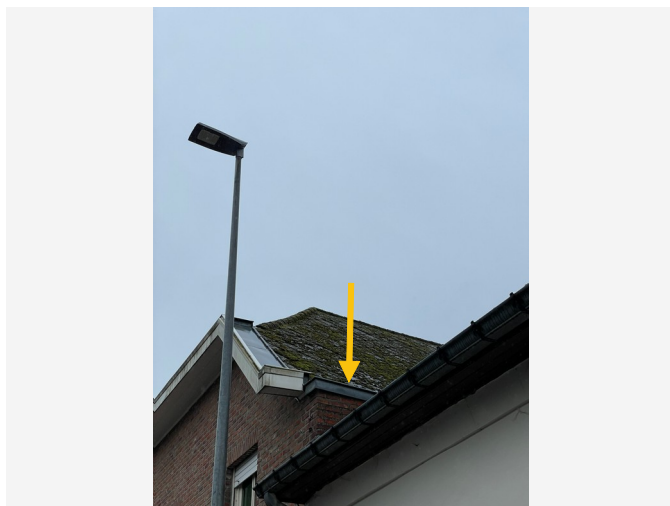
Beschrijving	Sediment van leien in dakgoot - Dak
Type afvalstof	Betreft resten (contaminatie) van verwerking of beschadiging
Type resten (contaminatie)	<ul style="list-style-type: none">• Stukken, fragmenten (los, opliggend)• Stukken, fragmenten (vermengd in materiaal)
Besmette materialen	<ul style="list-style-type: none">• Organisch materiaal (mos, mest, vegetatie, ...)• Sediment (dakgoot, afvoerbuï, regenwaterput, ...)
Bron van de resten	In dakgoot situeren zich mos, vegetatie en slob, afkomstig van leien in vezelcement.
Omgeving	Buiten
Primaire drager	Infrastructuur hemelwater (opvang en afvoer)
Gebondenheid resten	Niet hecht
Hoeveelheid (gewicht - aantal)	<ul style="list-style-type: none">• 10,00 kg - 1 stuk
Totaal gewicht	10,00 kg
Eenvoudig bereikbaar	Ja
Identificatiemethode	Vaststelling zonder monstername
Opmerking	Hoeveelheid is een inschatting.

- Verwijder het asbestafval.

- Eenvoudige handelingen: mag via doe-het-zelf of door werknemer(s) met opleidingsattest eenvoudige handelingen
Het is aangewezen om het materiaal te laten verwijderen door werknemers met opleidingsattest eenvoudige handelingen. Maak dakgoot nat en verwijder het asbesthoudende slib: deponeer in zak en verwijder als asbestafval. Gebruik van persoonlijke beschermingsmiddelen + fixatie + dubbel verpakken zijn belangrijk. Ik verwijs naar de toelichting achteraan in het asbestattest, waar de methodieken asbestverwijdering worden beschreven.

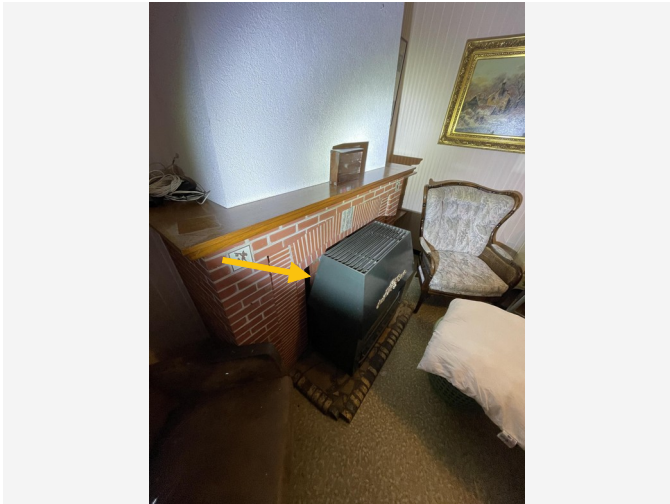
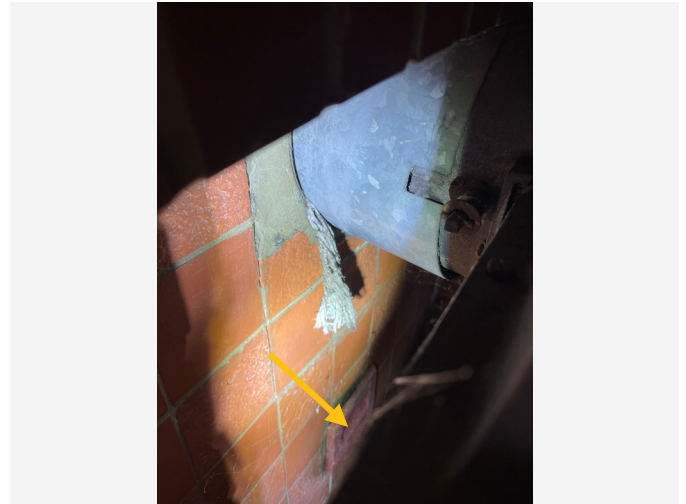
Eindbeoordeling materiaalrisico	Verhoogd materiaalrisico en/of verhoogde kans op vezelvrijgave
---------------------------------	--

Gebondenheid	Categorie 1: hechtgebonden in oorsprong
Asbestsoort (vezeltype)	Crocidoliet aanwezig
Asbestconcentratie	Laag (< 50%)
Afschermingsgraad van het gehele materiaal	Geheel of deels (ook) vrij aan de binnenlucht
Toestand van het materiaal	Licht beschadigd, licht verweerd. Intact calciumsilicaatmateriaal of categorie III 'gebondenheid'

Beschrijving	Roetluik in vezelcement - Woonkamer
Omgeving	Binnen
Primaire drager	HVAC infrastructuur en uitrusting
Asbestmateriaal	Brandwerende afsluiting (prefab geheel) - Luik
Bindmiddel van asbestmateriaal	Cement
Gebondenheid op basis van bindmiddel	Hecht
Hoeveelheid (gewicht - aantal)	<ul style="list-style-type: none">• 2,00 kg - 1 stuk
Totaal gewicht	2,00 kg
Eenvoudig bereikbaar	Ja
Bevestigingswijze	<ul style="list-style-type: none">• Geklemd• Verlijmd, ingegoten, versmeerd
Identificatiemethode	Vaststelling zonder monsternamen
Destructieve handeling voor identificatie	Nee
Opmerking	Hoeveelheid is een inschatting.

- Zorg voor een veilig beheer. Vermijd het beschadigen van het asbestmateriaal. Controleer de toestand jaarlijks op wijzigingen.
- Verwijder dit asbestmateriaal zo snel mogelijk. Volg de toestand goed op.

- Eenvoudige handelingen: mag via doe-het-zelf of door werknemer(s) met opleidingsattest eenvoudige handelingen
Materiaal kan zelf verwijderd worden, indien het materiaal intact blijft (niet breken of beschadigen) en er geen derden aanwezig zijn: gebruik van persoonlijke beschermingsmiddelen + fixatie + dubbel verpakken zijn belangrijk.

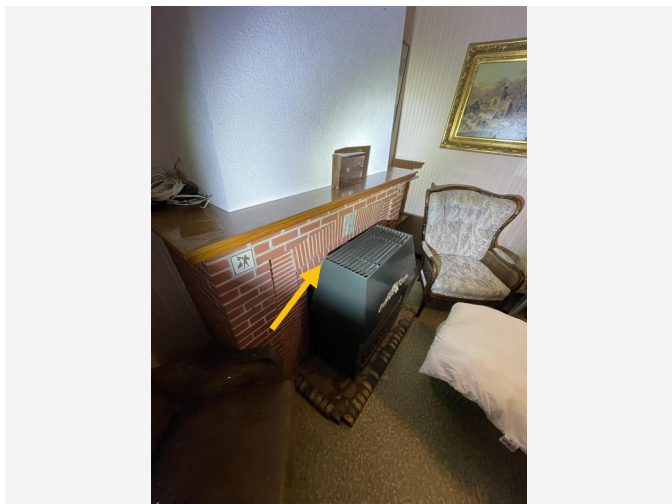
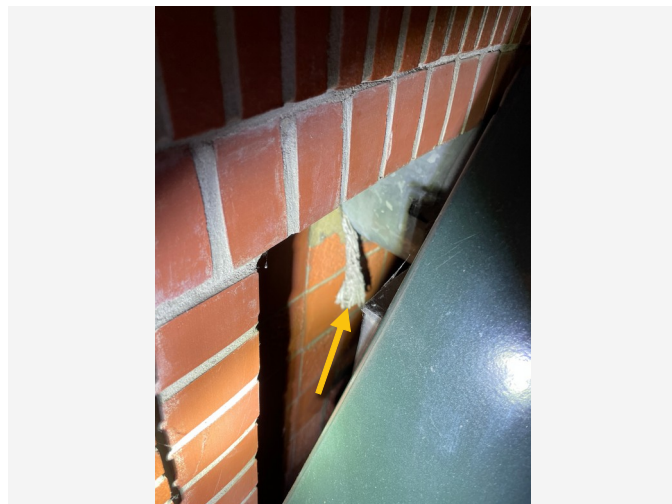
Eindbeoordeling materiaalrisico	Verhoogd materiaalrisico en/of verhoogde kans op vezelvrijgave
---------------------------------	--

Gebondenheid	Categorie 3: niet-hechtgebonden met weinig of geen matrix
Asbestsoort (vezeltype)	Alleen chrysotiel
Asbestconcentratie	Hoog ($\geq 50\%$)
Afschermingsgraad van het gehele materiaal	Geheel of deels (ook) vrij aan de binnenlucht
Toestand van het materiaal	Licht beschadigd, licht verweerd. Intact calciumsilicaatmateriaal of categorie III 'gebondenheid'

#	Type	Referentie	Resultaat
4.1	Puntmonster	MM09	Chrysotiel

Beschrijving	Koord rond afvoer kachel - Woonkamer
Omgeving	Binnen
Primaire drager	HVAC infrastructuur en uitrusting
Asbestmateriaal	Koord, lint, band, strip
Bindmiddel van asbestmateriaal	Weinig of geen bindmiddel (textiel, bevloeking, ...)
Gebondenheid op basis van bindmiddel	Niet-hechtgebonden
Hoeveelheid (lengte - omtrek - aantal)	<ul style="list-style-type: none">• 0,20 m - 2,00 cm - 1 stuk
Totale oppervlakte	0,004 m ²
Eenvoudig bereikbaar	Ja
Bevestigingswijze	<ul style="list-style-type: none">• Los (al dan niet bedekt)• Verlijmd, ingegoten, versmeerd
Identificatiemethode	Vaststelling met monsternamen
Destructieve handeling voor identificatie	Nee
Opmerking	Volledige lengte niet meetbaar. Hoeveelheid is een inschatting.

- Scherm in afwachting van verwijdering het asbestmateriaal af van luchtstromingen en verstoring: bijvoorbeeld door het te verpakken, te fixeren, af te dekken, signalisatie - afbakening aan te brengen, ...
- Verwijder dit asbestmateriaal zo snel mogelijk. Volg de toestand goed op.

- Eenvoudige handelingen: mag via doe-het-zelf of door werknemer(s) met opleidingsattest eenvoudige handelingen
Laat het koord verwijderen door een aannemer met opleidingsattest eenvoudige handelingen. Gebruik van persoonlijke beschermingsmiddelen + dubbel verpakken + fixatie zijn belangrijk. Ik verwijs naar de toelichting achteraan in het asbestattest, waar de methodieken asbestverwijdering worden beschreven.

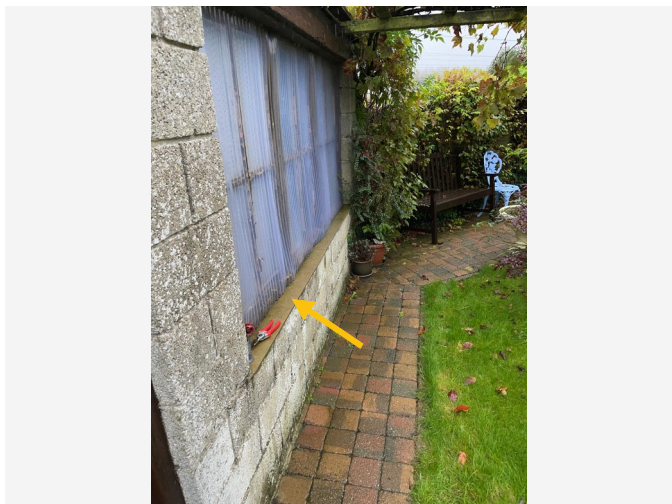
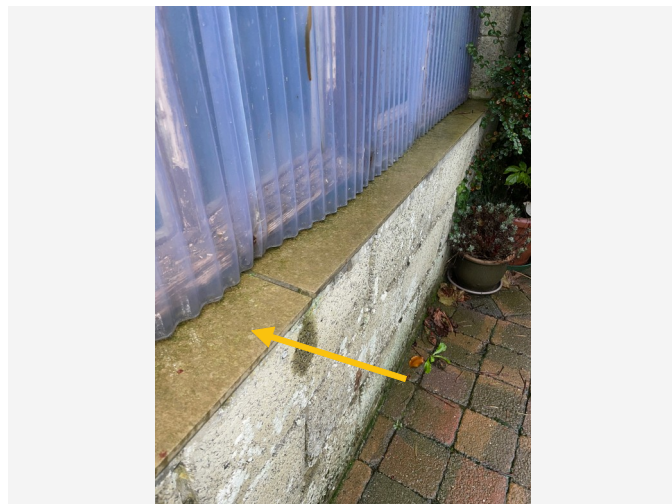
Eindbeoordeling materiaalrisico	Verhoogd materiaalrisico en/of verhoogde kans op vezelvrijgave
---------------------------------	--

Gebondenheid	Categorie 1: hechtgebonden in oorsprong
Asbestsoort (vezeltype)	Crocidoliet aanwezig
Asbestconcentratie	Laag (< 50%)
Afschermingsgraad van het gehele materiaal	Geheel of deels vrij aan de buitenlucht
Toestand van het materiaal	Matig beschadigd, matig verweerd

Beschrijving	Vensterbank in vezelcement
Omgeving	Buiten
Primaire drager	Wandopening verticaal (raam, deur, ...)
Asbestmateriaal	Plaat, paneel, tablet - Generiek
Bindmiddel van asbestmateriaal	Cement
Gebondenheid op basis van bindmiddel	Hecht
Hoeveelheid (oppervlakte - dikte - aantal)	<ul style="list-style-type: none">• 0,50 m² - 2,00 cm - 1 stuk
Totaal volume	0,01 m ³
Eenvoudig bereikbaar	Ja
Bevestigingswijze	<ul style="list-style-type: none">• Verlijmd, ingegoten, versmeerd
Identificatiemethode	Vaststelling zonder monsternamen
Destructieve handeling voor identificatie	Nee
Opmerking	Betreft de hoeveelheid in totaliteit. Hoeveelheid is een inschatting.

- Zorg voor een veilig beheer. Vermijd het beschadigen van het asbestmateriaal. Controleer de toestand jaarlijks op wijzigingen.
- Verwijder dit asbestmateriaal zo snel mogelijk. Volg de toestand goed op.

- Eenvoudige handelingen: mag via doe-het-zelf of door werknemer(s) met opleidingsattest eenvoudige handelingen
Het is aangewezen om het materiaal te laten verwijderen door een aannemer met opleidingsattest eenvoudige handelingen. Gebruik van persoonlijke beschermingsmiddelen + fixatie + dubbel verpakken zijn belangrijk. Ik verwijs naar de toelichting achteraan in het asbestattest, waar de methodieken asbestverwijdering worden beschreven.

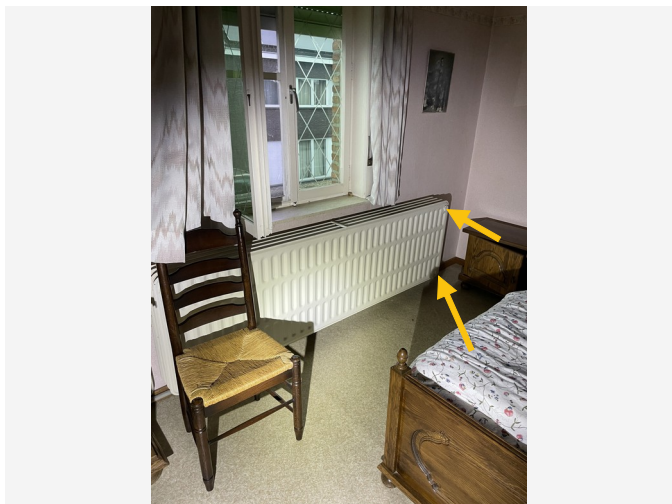
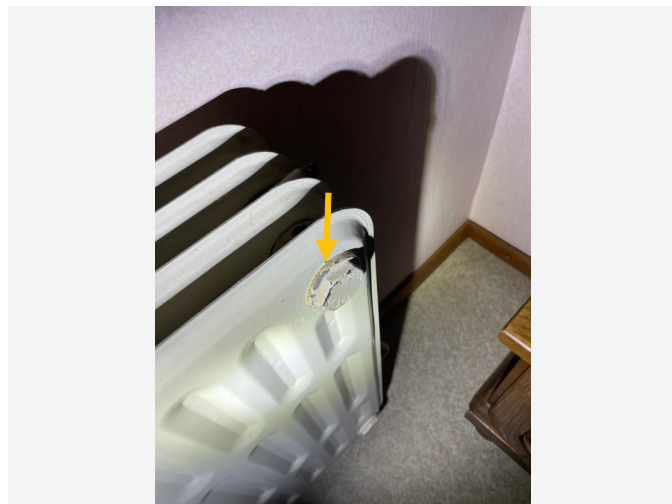
Beschrijving	Pakking radiator dop
Omgeving	Binnen
Primaire drager	Ruimteverwarming
Asbestmateriaal	Pakking, dichting
Bindmiddel van asbestmateriaal	Karton - papier - viltachtig
Gebondenheid op basis van bindmiddel	Niet-hechtgebonden
Hoeveelheid (gewicht - aantal)	<ul style="list-style-type: none">• 0,70 kg - 1 stuk
Totaal gewicht	0,70 kg
Eenvoudig bereikbaar	Ja
Bevestigingswijze	<ul style="list-style-type: none">• Geklemd
Identificatiemethode	Vaststelling zonder monsternamen
Destructieve handeling voor identificatie	Nee
Opmerking	Betreft de hoeveelheid in totaliteit. Hoeveelheid is een inschatting.

- Zorg voor een veilig beheer. Vermijd het beschadigen van het asbestmateriaal. Controleer de toestand jaarlijks op wijzigingen.
- Verwijder dit asbestmateriaal zo snel mogelijk. Volg de toestand goed op.

- Eenvoudige handelingen: mag via doe-het-zelf of door werknemer(s) met opleidingsattest eenvoudige handelingen
Pakkingen mag u als particulier of zelfstandige zelf verwijderen, ongeacht of ze zich binnen of buiten bevinden (wetgeving). Het is aangewezen om het materiaal te laten verwijderen door een aannemer met opleidingsattest eenvoudige handelingen. Gebruik van persoonlijke beschermingsmiddelen + dubbel verpakken + fixatie zijn belangrijk. Ik verwijs naar de toelichting achteraan in het asbestattest, waar de methodieken asbestverwijdering worden beschreven.

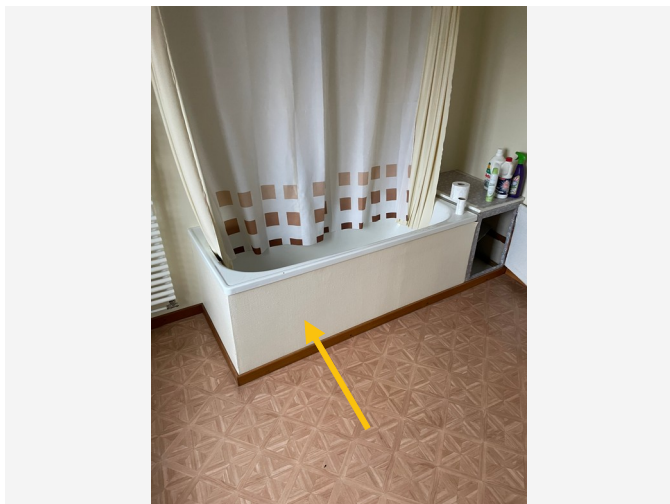
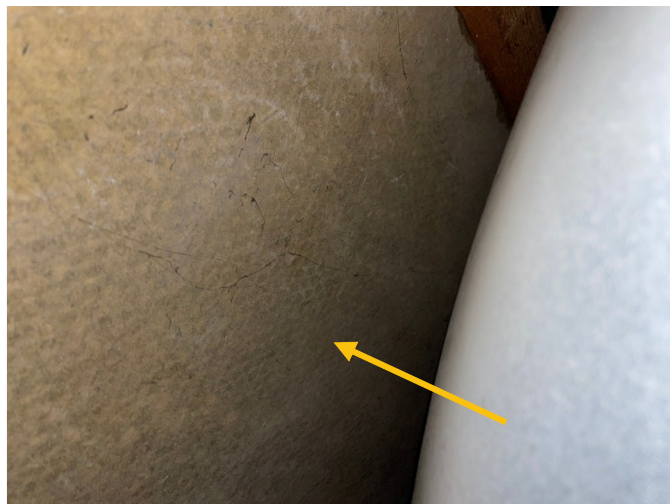
Beschrijving	Plaat type Menuiserite - Badkamer
Omgeving	Binnen
Primaire drager	Binnenwand
Asbestmateriaal	Plaat, paneel, tablet - Type Menuiserite
Bindmiddel van asbestmateriaal	Cement
Gebondenheid op basis van bindmiddel	Hecht
Hoeveelheid (oppervlakte - dikte - aantal)	• 3,00 m ² - 0,50 cm - 1 stuk
Totaal volume	0,015 m ³
Eenvoudig bereikbaar	Ja
Bevestigingswijze	<ul style="list-style-type: none">• Genageld, geniet• Onbekend
Identificatiemethode	Vaststelling zonder monsternamen
Destructieve handeling voor identificatie	Nee
Opmerking	Hoeveelheid is een inschatting.

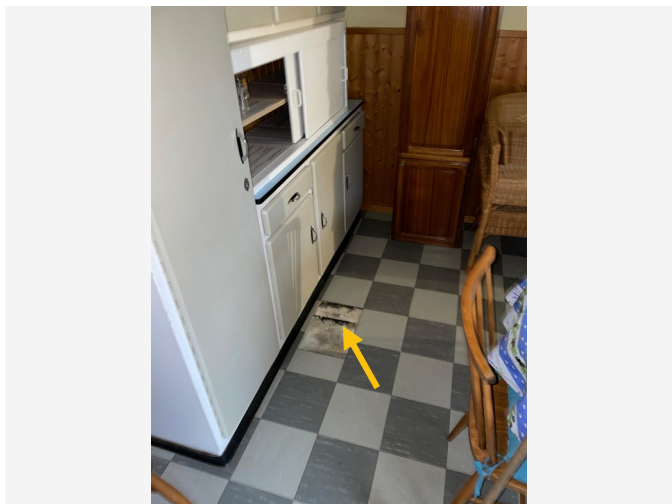
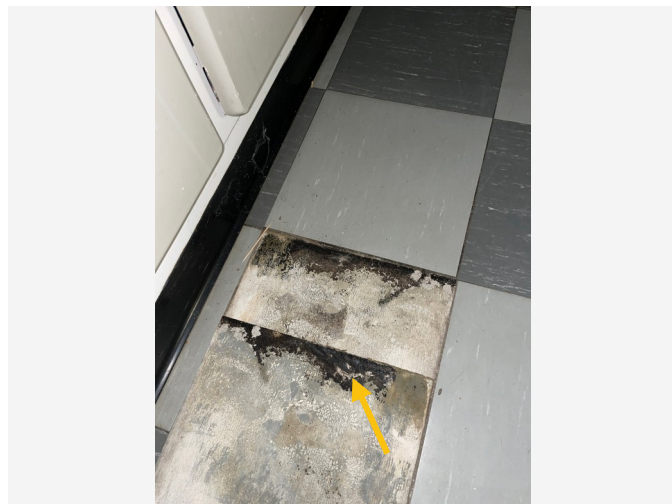
Beschrijving	Zwarte lijmlaag - GV
Omgeving	Binnen
Primaire drager	Vloer
Asbestmateriaal	In-situ afwerkingslagen - Lijmlaag
Bindmiddel van asbestmateriaal	Lijm
Gebondenheid op basis van bindmiddel	Hecht
Hoeveelheid (oppervlakte - dikte - aantal)	<ul style="list-style-type: none">• 22,00 m² - 2,00 mm - 1 stuk
Totaal volume	0,044 m ³
Eenvoudig bereikbaar	Nee <ul style="list-style-type: none">• Het asbestmateriaal is bedekt (uitgezonderd laag verf, coating, behang, kunststof, textiel) en het wegnemen van het bedekkende materiaal kan niet zonder het bedekkende materiaal te beschadigen.
Bevestigingswijze	<ul style="list-style-type: none">• Verlijmd, ingegoten, versmeerd
Identificatiemethode	Vaststelling met monsternamen
Destructieve handeling voor identificatie	Nee
Opmerking	Kans is reëel dat zwarte (asbesthoudende) lijmlaag aan vinyltegels kleeft: tegels zijn in dat geval gecontamineerd. Hoeveelheid is een inschatting.

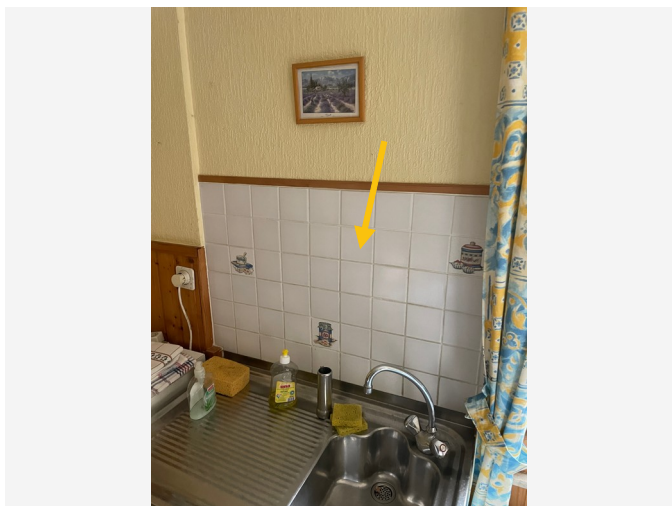
Tegellijm is nergens vast te stellen: geen schade aan tegels in keuken. Geen monsternamen mogelijk. Destructief onderzoek is noodzakelijk om achterliggende lagen te analyseren.

Identificatiemethode	Redelijk vermoeden
Primaire drager	Binnenwand
(Asbest)materiaal	In-situ afwerkingslagen - Lijm laag
Bindmiddel	Cement
Gebondenheid bindmiddel	Hecht
