Asbestinventarisatetest

Boerenkrijglaan 28, 2260 Westerlo

Attestnummer : 20240223-000032.000

Uitgegeven op : 23.02.2024

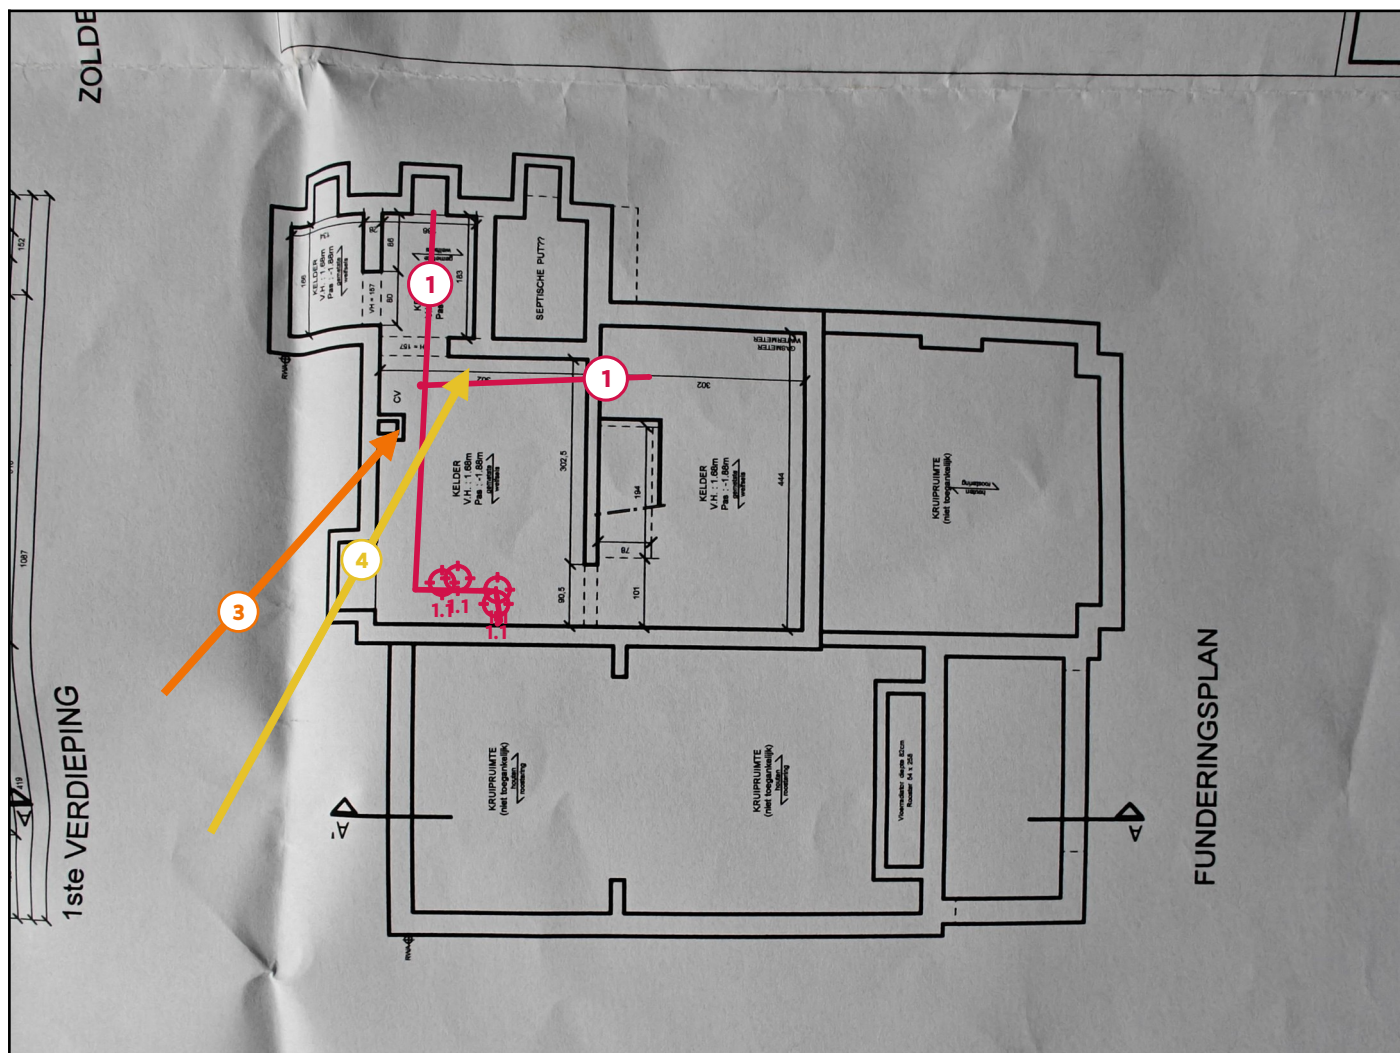
Plan 1.1: Kelder

Beschrijving	Type	Actie
1. Leidingisolatie	Asbestmateriaal	Dringend verwijderen
1.1 Code: 1	Mengmonster	-
3. Schouwschuif	Asbestmateriaal	Verwijderen
4. Bakeliet	Asbestmateriaal	Zorgvuldig beheren

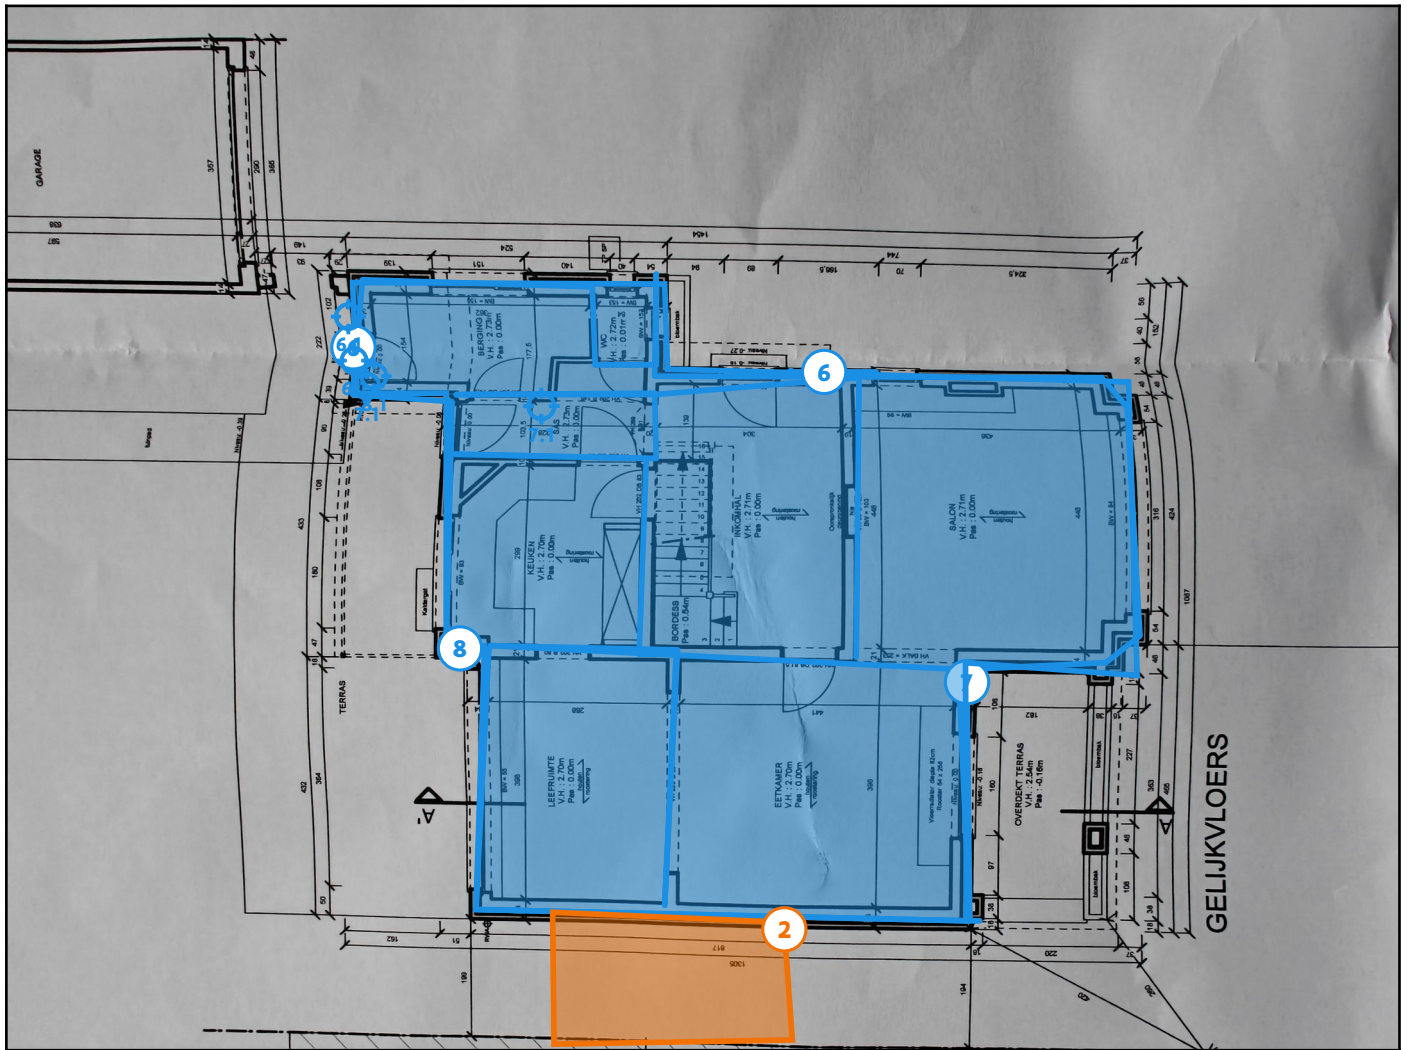
Plan 1.2: Gelijkvloers

Beschrijving	Type	Actie
2. Golfplaten	Asbestmateriaal	Verwijderen
6. Kit tussen glas en profiel	Geen asbest	-
6.1 Code: 4	Mengmonster	-
7. Pleisterwerk muren	Geen asbest	-
7.1 Code: 2	Mengmonster	-
8. Pleisterwerk plafond	Geen asbest	-
8.1 Code: 3	Mengmonster	-

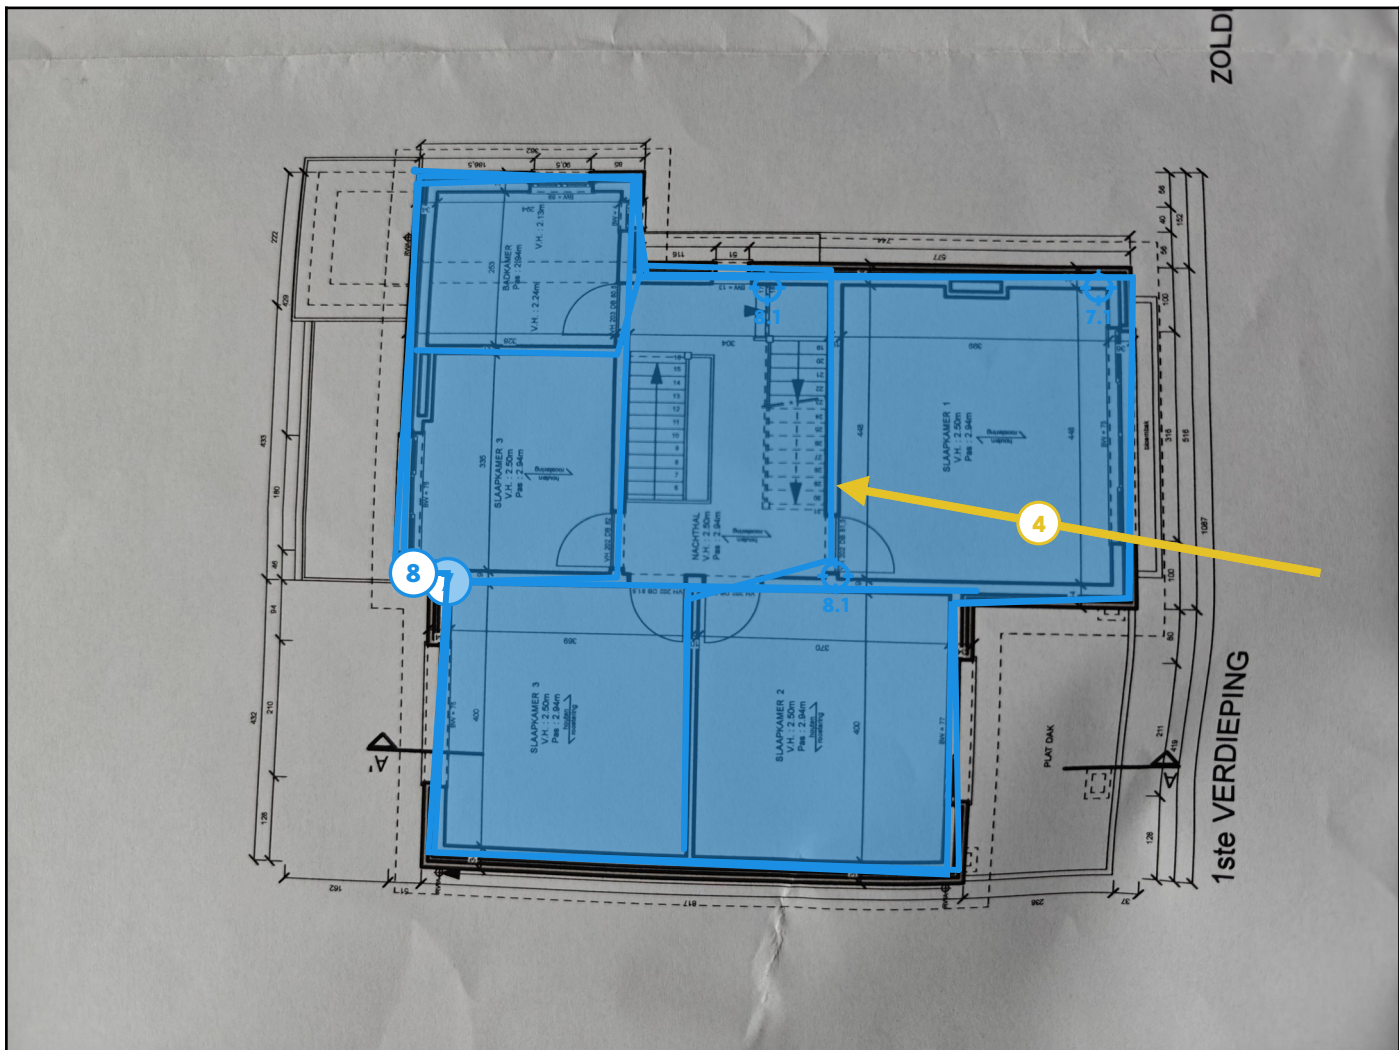
Plan 1.3: V1

Beschrijving	Type	Actie
4. Bakeliet	Asbestmateriaal	Zorgvuldig beheren
7. Pleisterwerk muren	Geen asbest	-
7.1 Code: 2	Mengmonster	-
8. Pleisterwerk plafond	Geen asbest	-
8.1 Code: 3	Mengmonster	-

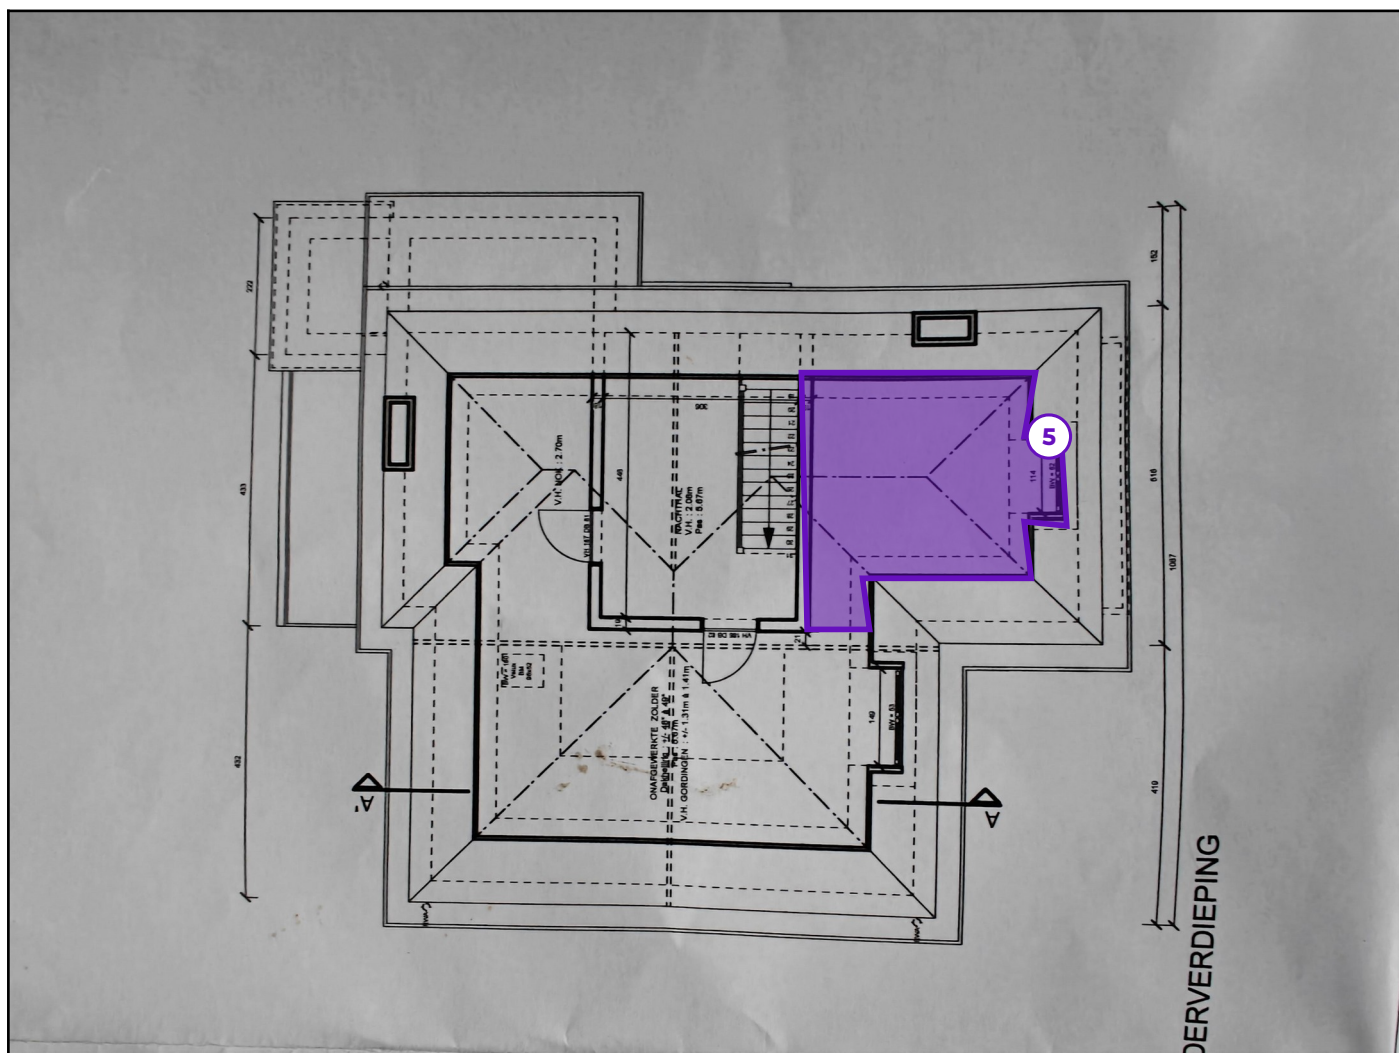
Plan 1.4: Zolder

Beschrijving	Type	Actie
5. Zolder	Beperking	-

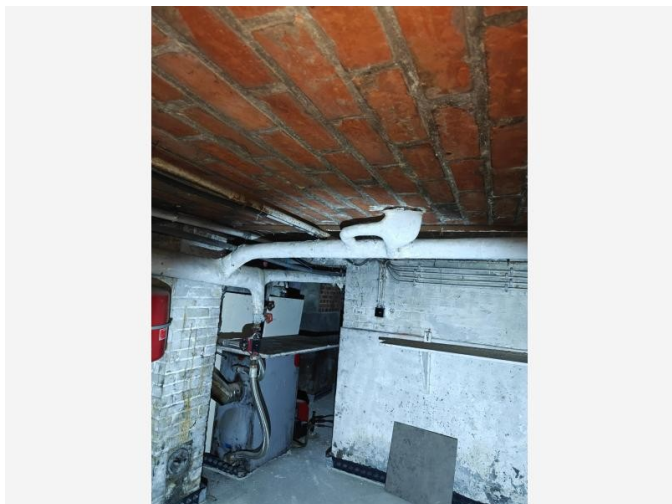
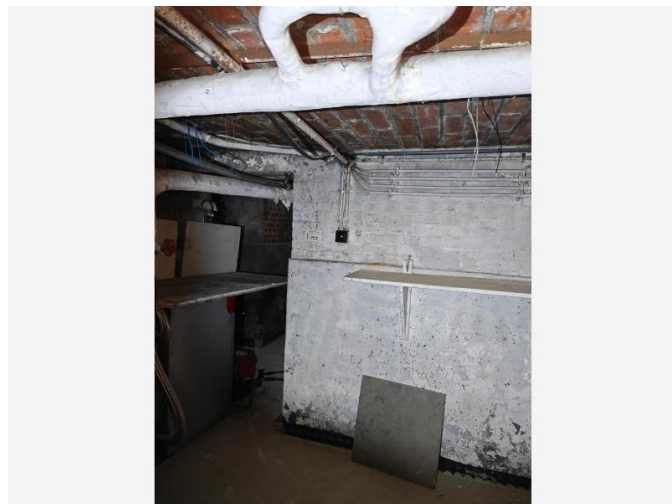
Eindbeoordeling materiaalrisico	Hoog materiaalrisico en/of hoge kans op vezelvrijgave
---------------------------------	---

Gebondenheid	Categorie 2: niet-hechtgebonden met matrix
Asbestsoort (vezeltype)	Amfibool aanwezig, uitgezonderd crocidoliet
Asbestconcentratie	Hoog ($\geq 50\%$)
Afschermingsgraad van het gehele materiaal	Geheel of deels (ook) vrij aan de binnenlucht
Toestand van het materiaal	Matig beschadigd, matig verweerd

#	Type	Referentie	Resultaat
1.1	Mengmonster	1	Amosiet

Beschrijving	Leidingisolatie
Omgeving	Binnen
Primaire drager	Binnenwand
Asbestmateriaal	In-situ afwerkingslagen - Thermische isolatie
Bindmiddel van asbestmateriaal	Gips - kalk
Gebondenheid op basis van bindmiddel	Niet-hechtgebonden
Hoeveelheid (lengte - omtrek - dikte - aantal)	<ul style="list-style-type: none">15,00 m - 20,00 cm - 2,00 cm - 1 stuk

Dringend verwijderen

- Zorg voor een veilig beheer. Vermijd het beschadigen van het asbestmateriaal. Controleer de toestand jaarlijks op wijzigingen.
- Verwijder dit asbestmateriaal zo snel mogelijk. Volg de toestand goed op.

- Hermetische zone (erkend asbestverwijderaar)
De leidingisolatie dient via een hermetische zone verwijderd te worden.

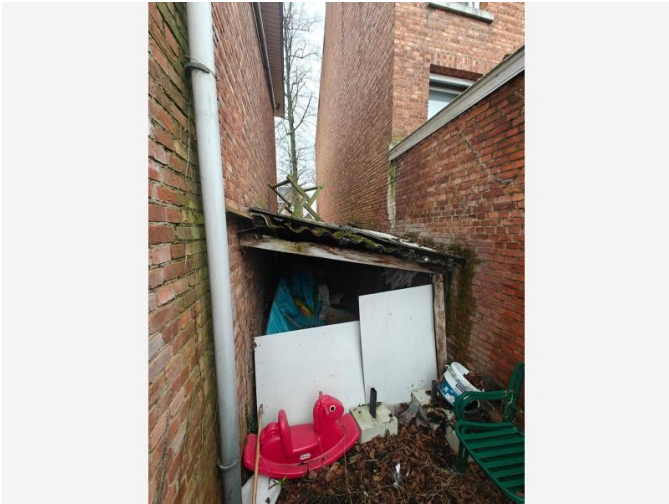
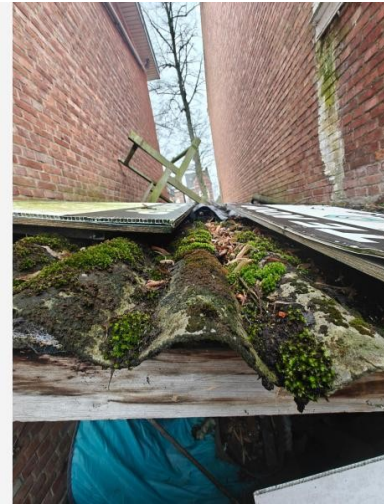
Eindbeoordeling materiaalrisico	Verhoogd materiaalrisico en/of verhoogde kans op vezelvrijgave
---------------------------------	--

Gebondenheid	Categorie 1: hechtgebonden in oorsprong
Asbestsoort (vezeltype)	Crocidoliet aanwezig
Asbestconcentratie	Laag (< 50%)
Afschermingsgraad van het gehele materiaal	Geheel of deels vrij aan de buitenlucht
Toestand van het materiaal	Matig beschadigd, matig verweerd

Beschrijving	Golfplaten
Omgeving	Buiten
Primaire drager	Schuin dak
Asbestmateriaal	Dak- en gevelbekleding - Golfplaat
Bindmiddel van asbestmateriaal	Cement
Gebondenheid op basis van bindmiddel	Hecht
Hoeveelheid (oppervlakte - aantal)	<ul style="list-style-type: none">15,00 m² - 1 stuk
Totale oppervlakte	15,00 m ²
Eenvoudig bereikbaar	Ja
Bevestigingswijze	<ul style="list-style-type: none">Geschroefd
Identificatiemethode	Vaststelling zonder monsternamen

Verwijderen

- Zorg voor een veilig beheer. Vermijd het beschadigen van het asbestmateriaal. Controleer de toestand jaarlijks op wijzigingen.
- Verwijder dit asbestmateriaal zo snel mogelijk. Volg de toestand goed op.

- Eenvoudige handelingen: enkel door erkend asbestverwijderaar
Gezien de staat van de golfplaten raden we aan om deze te laten verwijderen door een asbestverwijderaar.

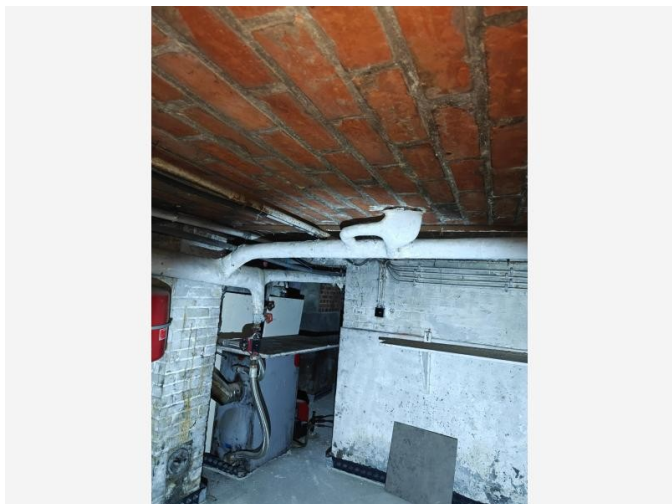
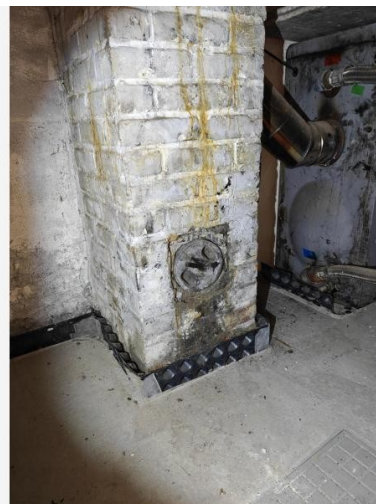
Eindbeoordeling materiaalrisico	Verhoogd materiaalrisico en/of verhoogde kans op vezelvrijgave
---------------------------------	--

Gebondenheid	Categorie 1: hechtgebonden in oorsprong
Asbestsoort (vezeltype)	Crocidoliet aanwezig
Asbestconcentratie	Laag (< 50%)
Afschermingsgraad van het gehele materiaal	Geheel of deels (ook) vrij aan de binnenlucht
Toestand van het materiaal	Licht beschadigd, licht verweerd. Intact materiaal type Pical – asbestboard of categorie III 'gebondenheid'

Beschrijving	Schouwschuif
Omgeving	Binnen
Primaire drager	Binnenwand
Asbestmateriaal	Plaat, paneel, tablet - Generiek
Bindmiddel van asbestmateriaal	Cement
Gebondenheid op basis van bindmiddel	Hecht
Hoeveelheid (oppervlakte - dikte - aantal)	• 0,20 m ² - 2,00 cm - 1 stuk
Totaal volume	0,004 m ³
Eenvoudig bereikbaar	Ja
Bevestigingswijze	• Geklemd
Identificatiemethode	Vaststelling zonder monsternamen

Verwijderen

- Zorg voor een veilig beheer. Vermijd het beschadigen van het asbestmateriaal. Controleer de toestand jaarlijks op wijzigingen.

- Eenvoudige handelingen: mag via doe-het-zelf of door werknemer(s) met opleidingsattest eenvoudige handelingen
De schouwschuif kan losgemaakt en afgevoerd worden.

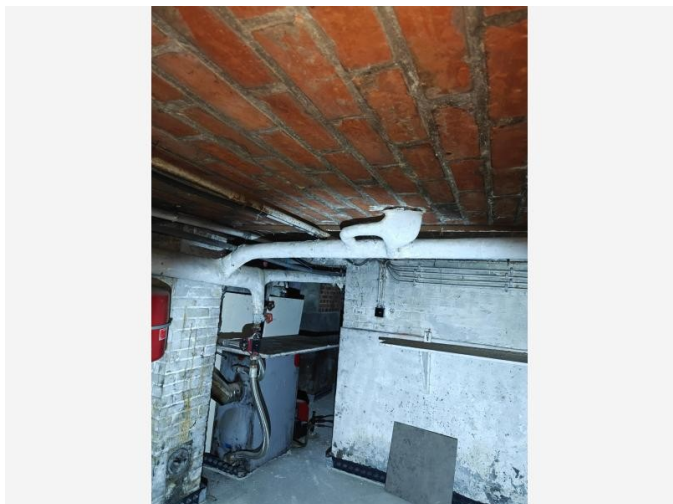
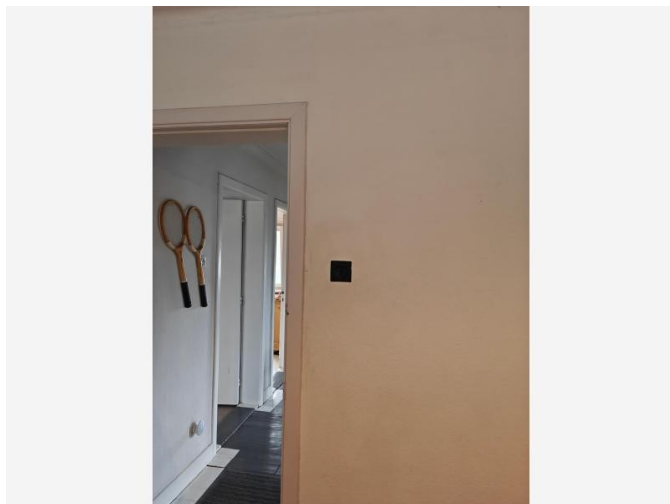
Eindbeoordeling materiaalrisico	Laag materiaalrisico en/of verlaagde kans op vezelvrijgave
---------------------------------	--

Gebondenheid	Categorie 1: hechtgebonden in oorsprong
Asbestsoort (vezeltype)	Crocidoliet aanwezig
Asbestconcentratie	Laag (< 50%)
Afschermingsgraad van het gehele materiaal	Geheel of deels (ook) vrij aan de binnenlucht
Toestand van het materiaal	Onbeschadigd, niet verweerd

Beschrijving	Bakeliet
Omgeving	Binnen
Primaire drager	Binnenwand
Asbestmateriaal	Plaat, paneel, tablet - Type Bakeliet
Bindmiddel van asbestmateriaal	Kunststof of -hars
Gebondenheid op basis van bindmiddel	Hecht
Hoeveelheid (oppervlakte - dikte - aantal)	• 0,10 m ² - 1,00 cm - 2 stuks
Totaal volume	0,002 m ³
Eenvoudig bereikbaar	Ja
Bevestigingswijze	• Geschroefd
Identificatiemethode	Vaststelling zonder monsternamen

Zorgvuldig beheren

- Zorg voor een veilig beheer. Vermijd het beschadigen van het asbestmateriaal. Controleer de toestand jaarlijks op wijzigingen.

- Eenvoudige handelingen: mag via doe-het-zelf of door werknemer(s) met opleidingsattest eenvoudige handelingen
Bakeliet kan losgeschroefd worden zonder te beschadigen.

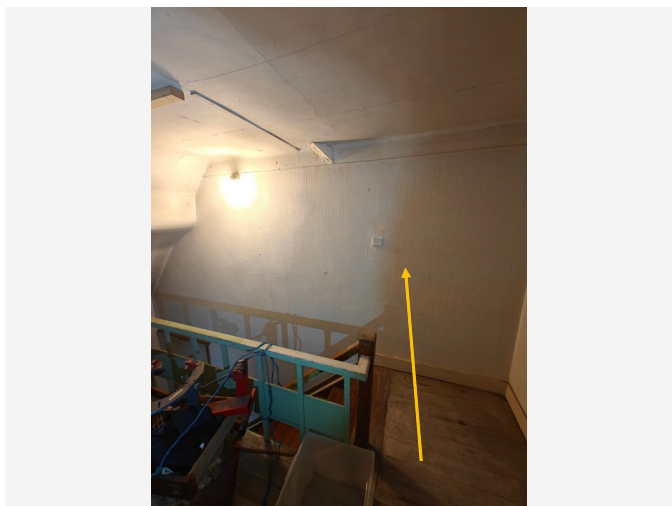
Situeringfoto

Permanente beperking

Reden: Er is geen volledige risicobeoordeling mogelijk

Uitleg van de asbestdeskundige: Geen toegang tot dit deel van de zolder via een veilige opening.

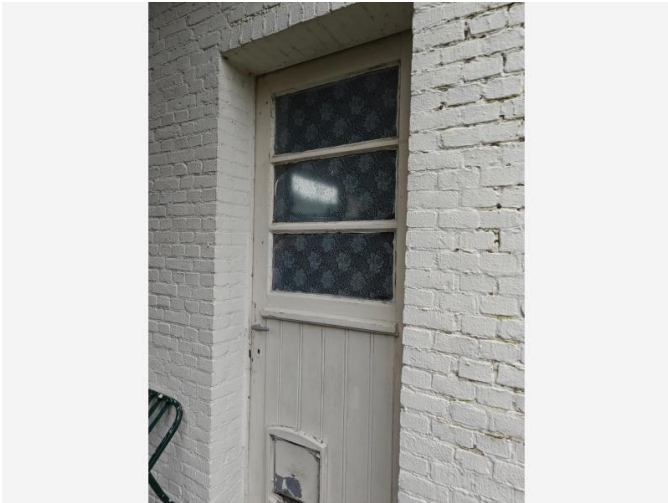
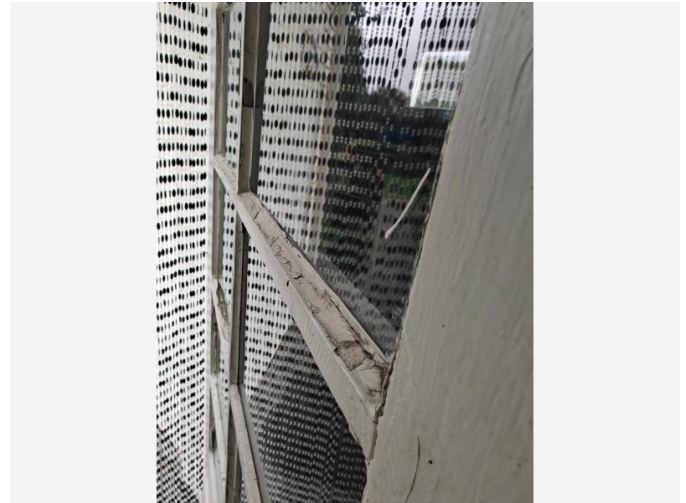
Fiche 6: Kit tussen glas en profiel

Geen asbest

#	Type	Referentie	Resultaat
6.1	Mengmonster	4	Geen asbest

Beschrijving	Kit tussen glas en profiel
Omgeving	Buiten
Primaire drager	Wandopening verticaal (raam, deur, ...)
Bindmiddel van materiaal	Kitten, mastiek, pasta

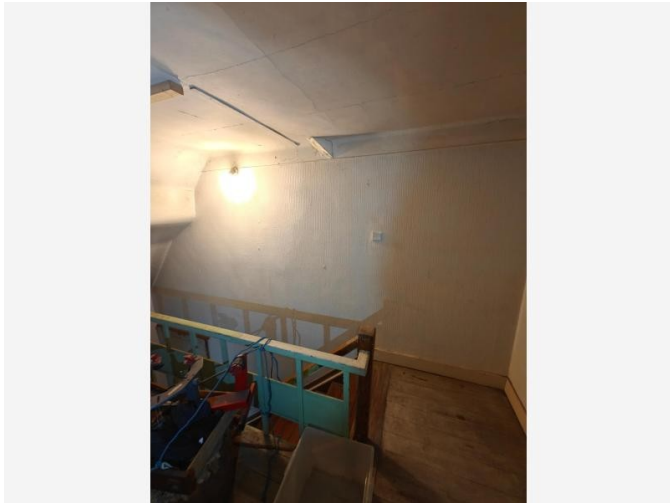
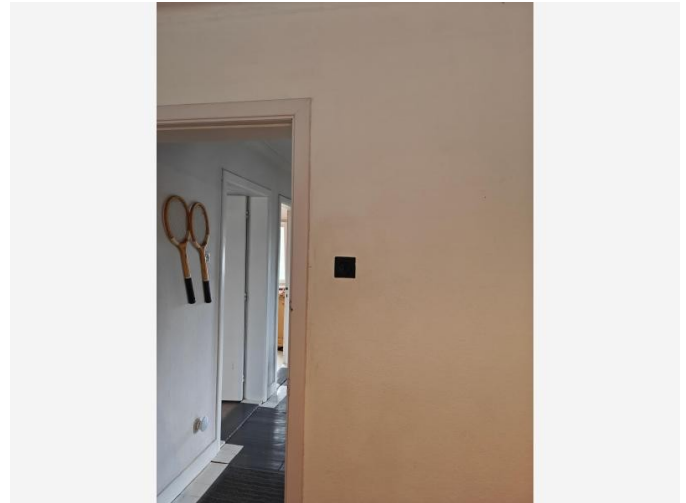
Geen asbest

#	Type	Referentie	Resultaat
7.1	Mengmonster	2	Geen asbest

Beschrijving	Pleisterwerk muren
Omgeving	Binnen
Primaire drager	Binnenwand

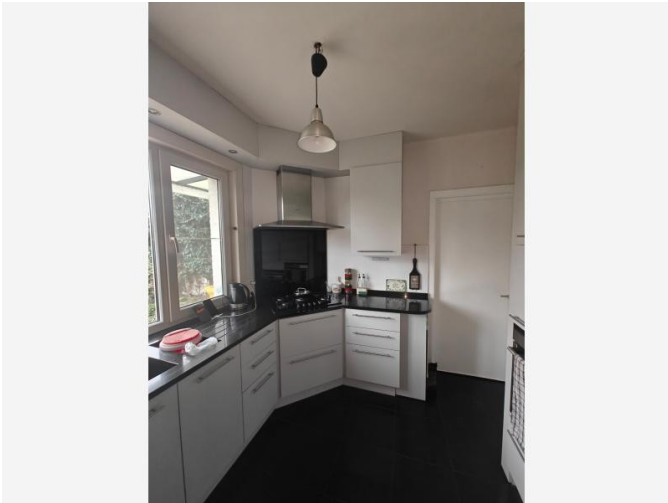
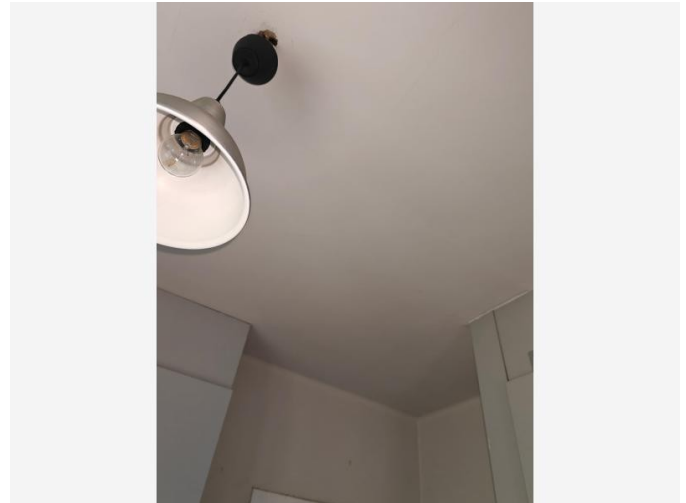
Geen asbest

#	Type	Referentie	Resultaat
8.1	Mengmonster	3	Geen asbest

Beschrijving	Pleisterwerk plafond
Omgeving	Binnen
Primaire drager	Plafond
