# Asbestinventarisatetest

Gruitroderkiezel 255, 3960 Bree

Attestnummer : **20240723-000307.000**

Uitgegeven op : **23.07.2024**

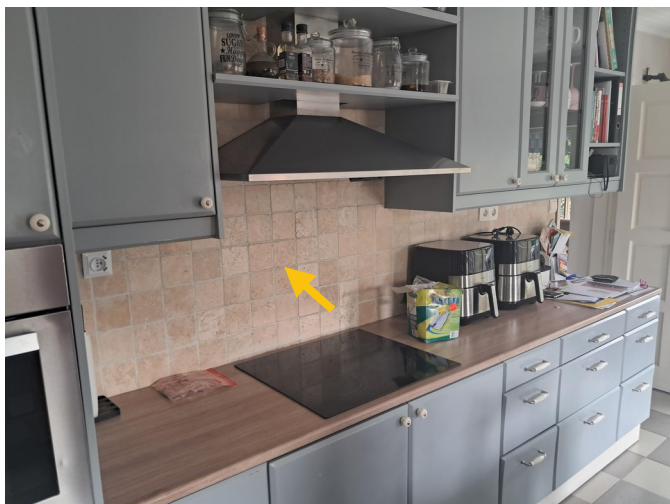
het zou kunnen dat er achter de wandtegels asbesthoudende tegellijm zit

dit echter niet visueel vast te stellen tijdens de inspectie

staalname was niet mogelijk

als later bij verwijdering blijkt dat ze niet in de mortel geplaatst zijn maar in tegellijm adviseren we eerst om een staalname te laten afnemen

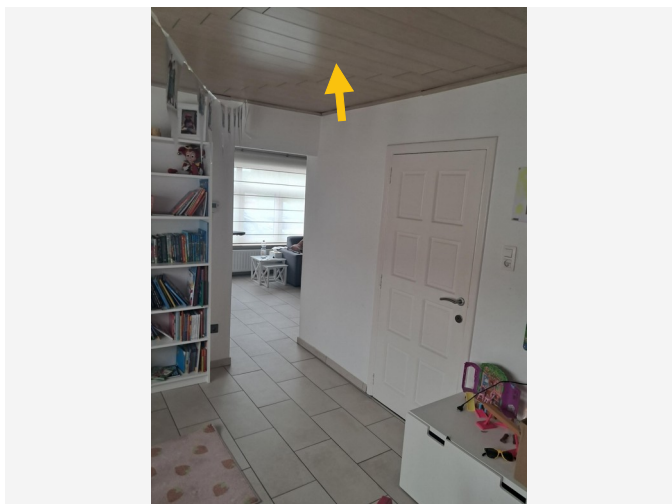
de plafonds zijn van gipskartonplaten of pvc latjes en zijn niet asbestverdacht

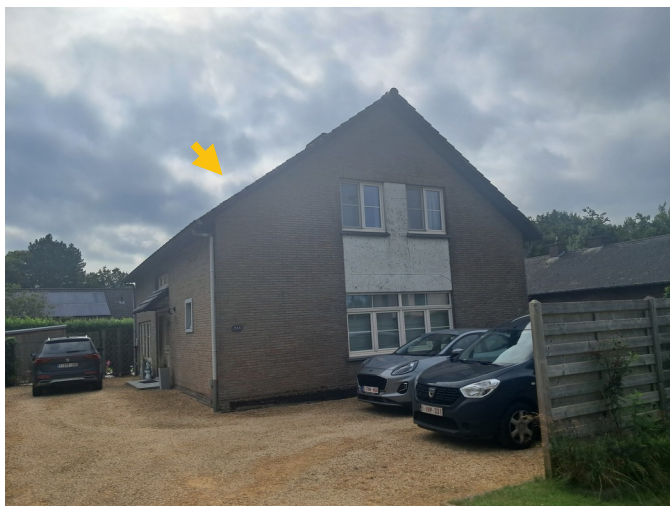
erligt geen menuiserite onderdak maar een niet asbestverdachte folie

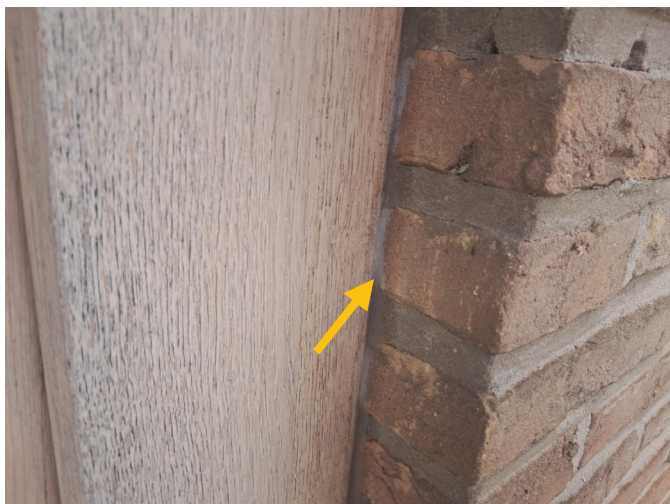
de kit van de ramen is elastisch en indrukbaar wat aangeeft dat er weekmakers inzitten en geen asbestvezels anders was deze kiehhard geweest

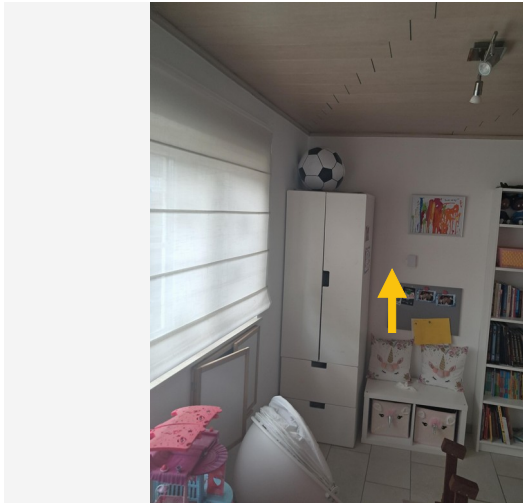
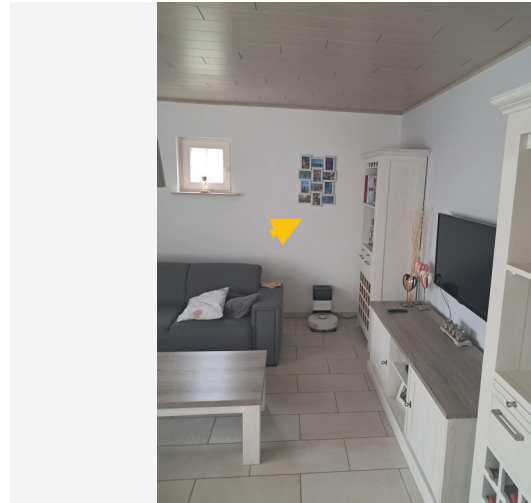
## Fiche 5: pleister wanden

Geen asbest

| Opmerking | kelder en de tuinhuisjes zijn niet gepleisterd<br>de rest wel |

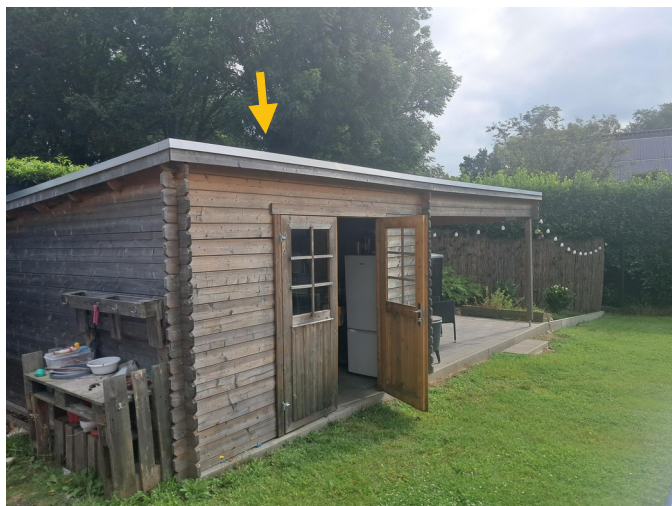
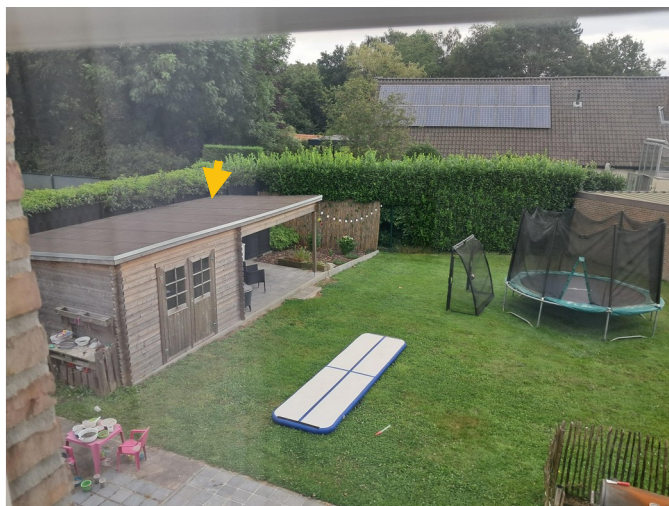
## Fiche 6: roofing tuinhuisje

Geen asbest
