Asbestinventarisatetest

Dijlestraat 145, 3140 Keerbergen

Attestnummer : 20240910-000417.000

Niet-asbestveilig

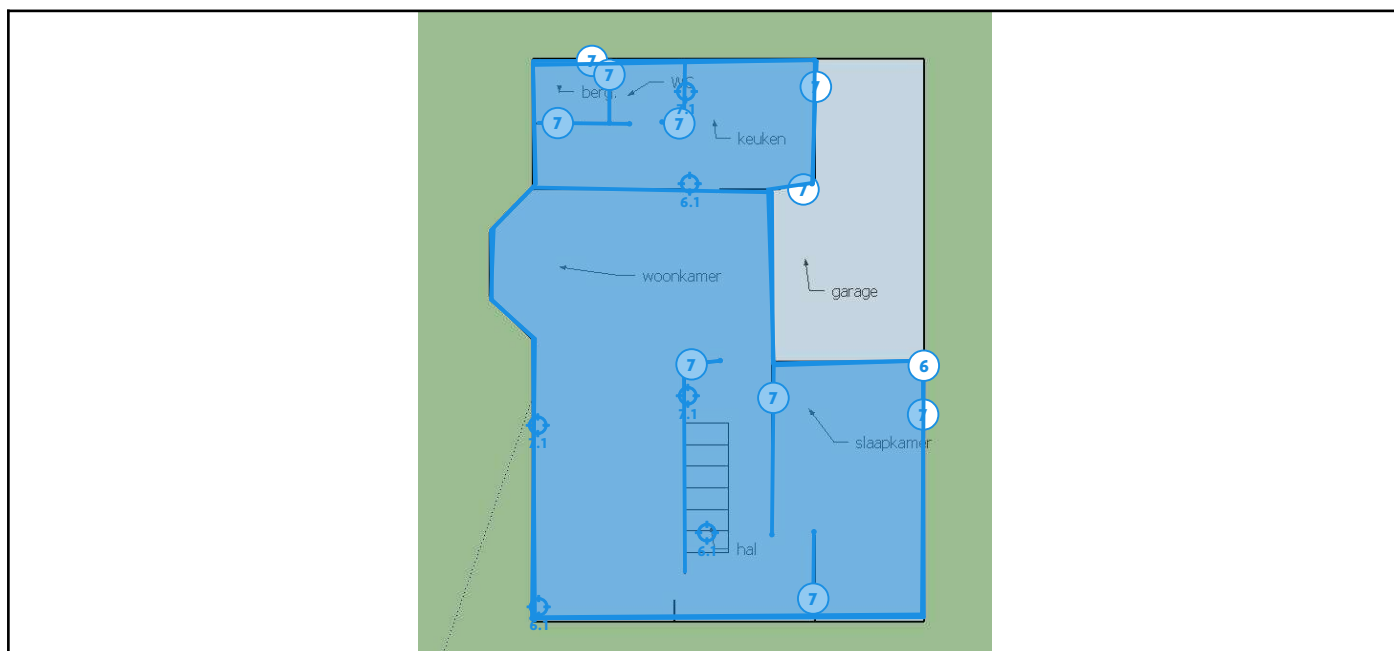
Plan 1.1: grondplan glv

Beschrijving	Type	Actie
6. Pleisterwerk plafond	Geen asbest	-
6.1 Code: 240821/MM02	Mengmonster	-
7. Pleisterwerk wand	Geen asbest	-
7.1 Code: 240821/MM01	Mengmonster	-

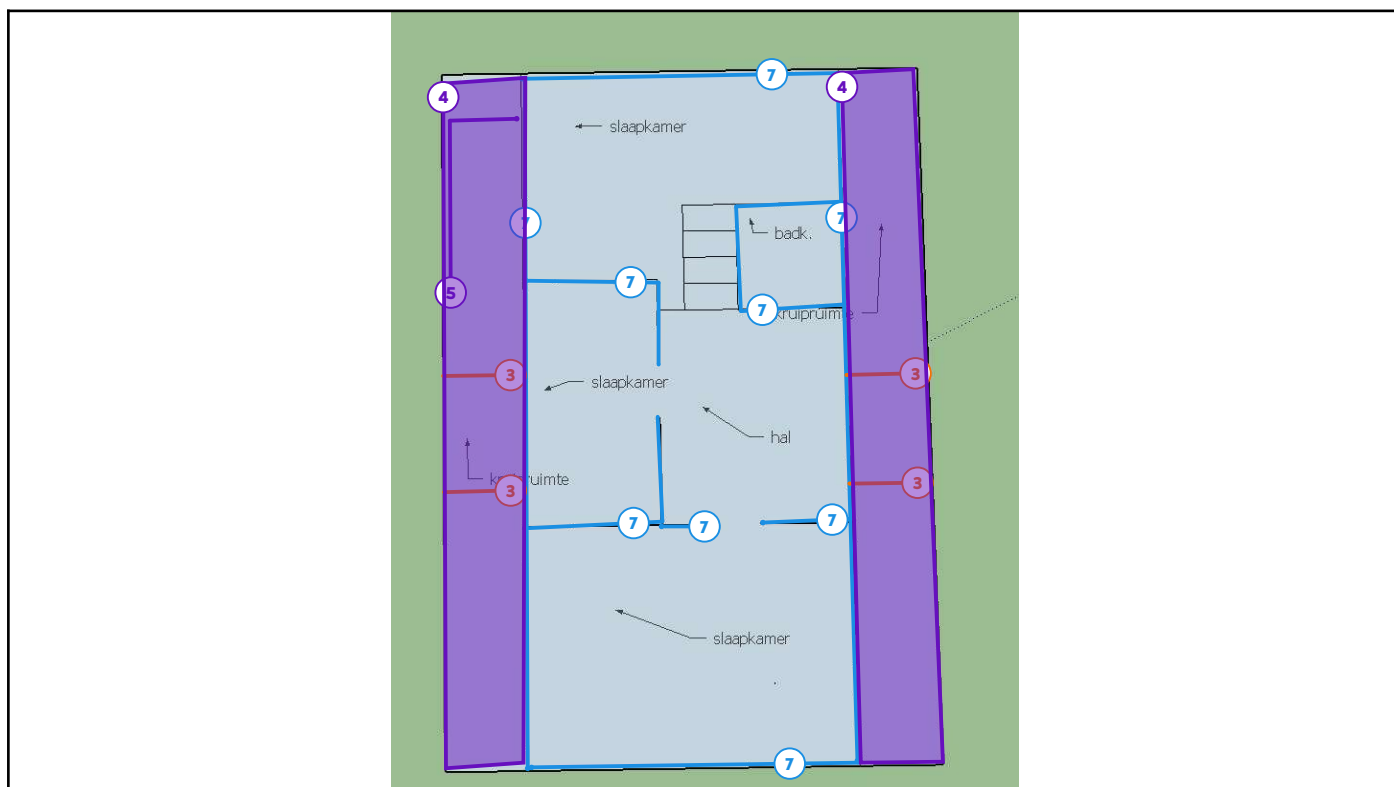
Plan 1.2: grondplan vrd

Beschrijving	Type	Actie
3. Leien dakkapellen	Asbestmateriaal	Verwijderen
4. vezelplaten kruipruimte eerste verdieping	Advies	-
5. leidingisolatie kruipruimte	Advies	-
7. Pleisterwerk wand	Geen asbest	-

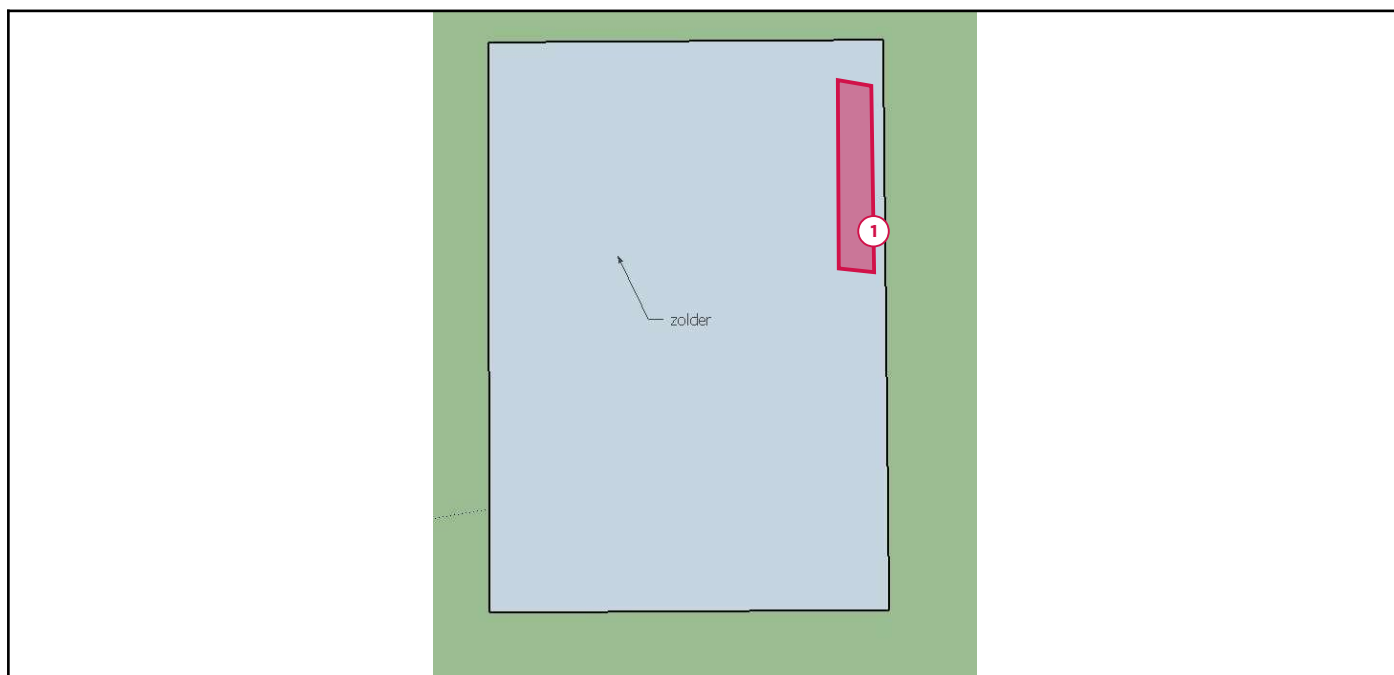
Plan 1.3: grondplan zolder

Beschrijving	Type	Actie
1. Cementbuizen	Asbestmateriaal	Dringend verwijderen

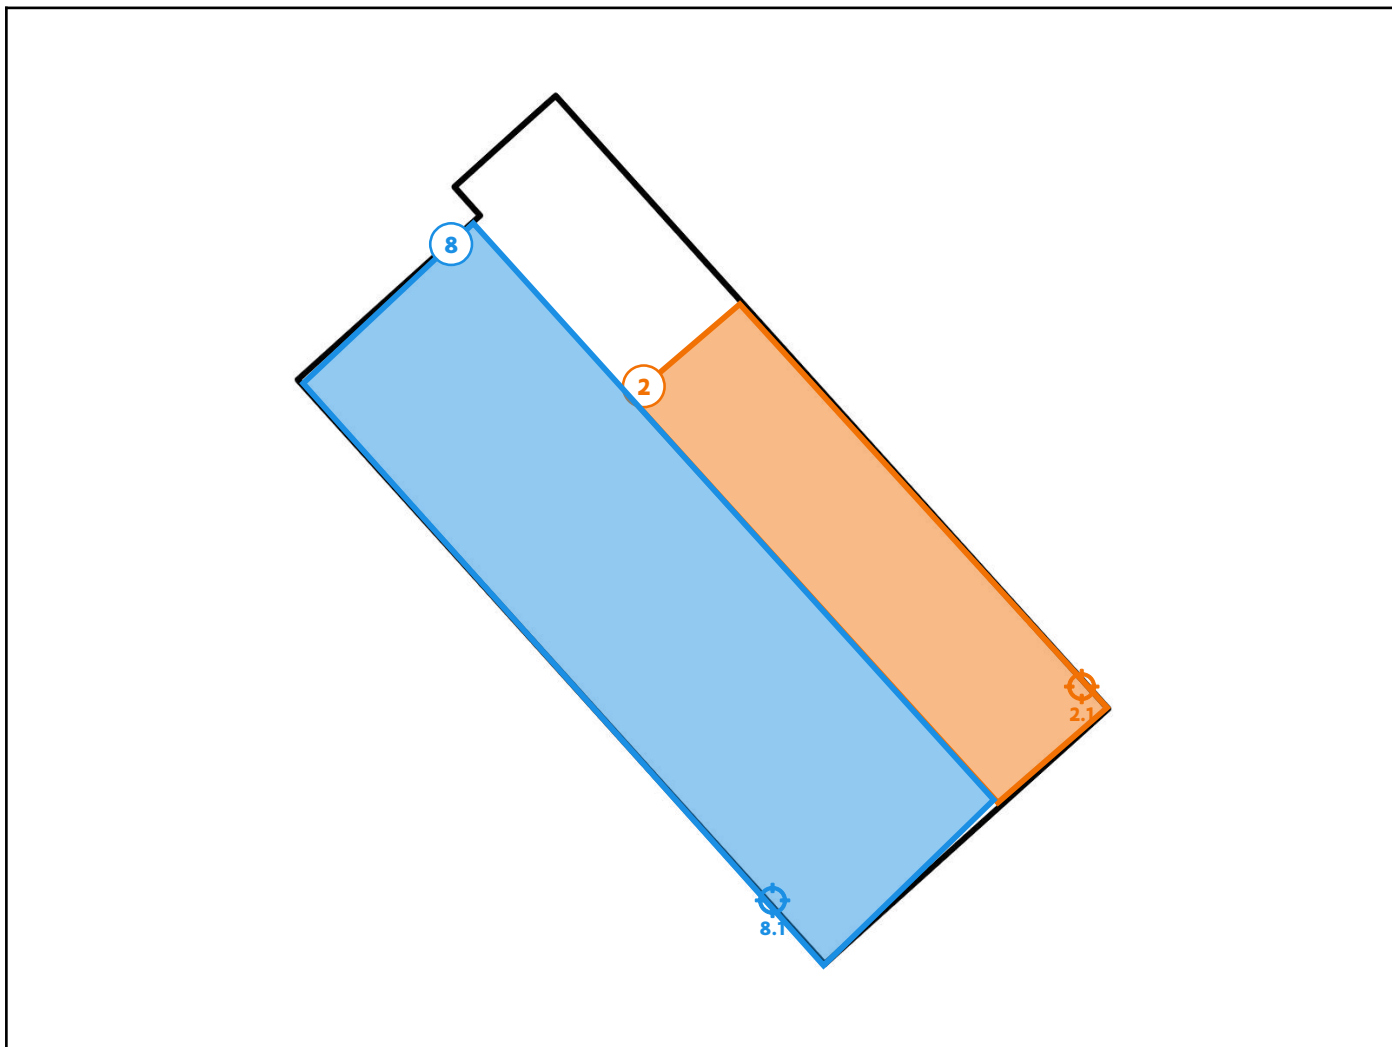
Plan 2.1: Bijgebouw plan

Beschrijving	Type	Actie
2. Golfplaten oud	Asbestmateriaal	Verwijderen
2.1 Code: 240821/MM03	Puntmonster	-
8. Golfplaten nieuw	Geen asbest	-
8.1 Code: 240821/MM04	Puntmonster	-

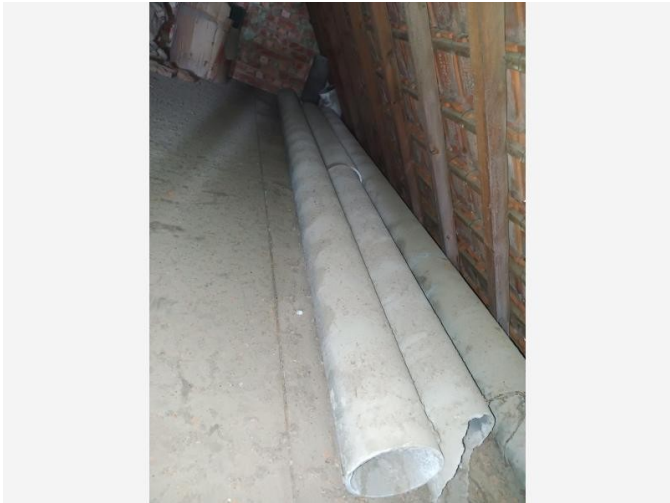
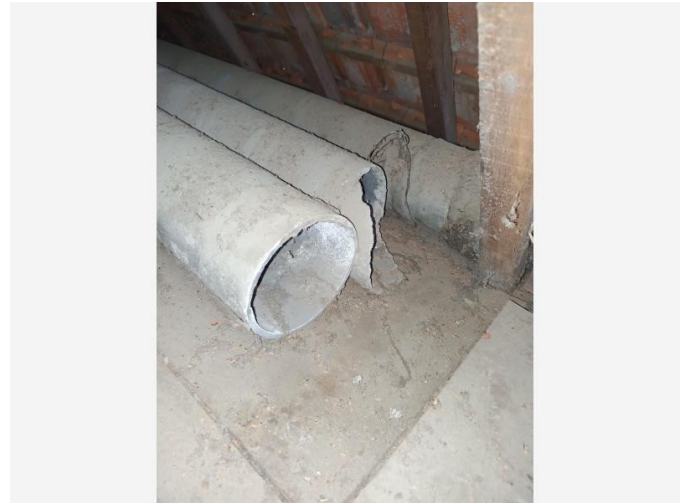
Het asbestmateriaal valt onder de mijlpaal van 2040.

Dringend verwijderen

Beschrijving	Cementbuizen
Type afvalstof	Betreft stock-voorraad of gedemonteerde asbestmaterialen
Aanwezige resten	Drietal gedemonteerde buizen
Omgeving	Binnen
Primaire drager	Ruimteverwarming
Asbestmaterialen	<ul style="list-style-type: none">• Rookgaskanaal
Bindmiddel van asbestmateriaal	Cement
Gebondenheid op basis van bindmiddel	Hecht
Hoeveelheid (gewicht - aantal)	<ul style="list-style-type: none">• 100,00 kg - 1 stuk
Totaal gewicht	100,00 kg
Eenvoudig bereikbaar	Ja
Identificatiemethode	Vaststelling zonder monstername

- Verwijder het asbestafval.

- Eenvoudige handelingen: mag via doe-het-zelf of door werknemer(s) met opleidingsattest eenvoudige handelingen verwijderen de toepassing en voer ze correct verpakt af naar een recyclagepark

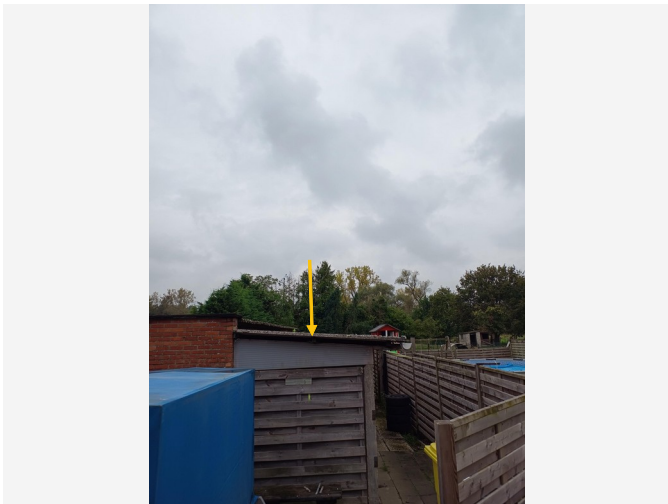
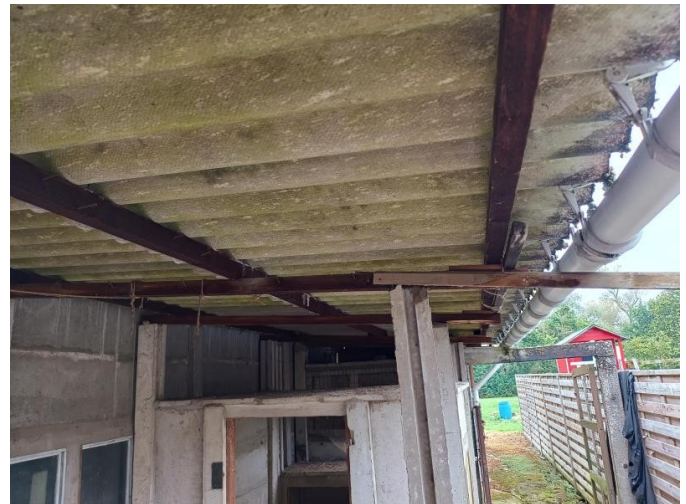
Het asbestmateriaal valt onder de mijlpaal van 2034.

Verwijderen

Eindbeoordeling materiaalrisico	Verhoogd materiaalrisico en/of verhoogde kans op vezelvrijgave
---------------------------------	--

#	Type	Referentie	Resultaat
2.1	Puntmonster	240821/MM03	Chrysotiel, Crocidoliet

Beschrijving	Golfplaten oud
Omgeving	Grenst aan binnen- en buitenlucht
Primaire drager	Schuin dak
Asbestmateriaal	Dak- en gevelbekleding - Golfplaat
Bindmiddel van asbestmateriaal	Cement
Gebondenheid op basis van bindmiddel	Hecht
Hoeveelheid (oppervlakte - aantal)	<ul style="list-style-type: none">• 25,00 m² - 1 stuk
Totale oppervlakte	25,00 m ²
Eenvoudig bereikbaar	Ja
Bevestigingswijze	<ul style="list-style-type: none">• Geschroefd
Identificatiemethode	Vaststelling met monstername
Destructieve handeling voor identificatie	Nee

- Verwijder dit asbestmateriaal zo snel mogelijk. Volg de toestand goed op.

- Eenvoudige handelingen: mag via doe-het-zelf of door werknemer(s) met opleidingsattest eenvoudige handelingen
Verwijder de golfplaten bij verbouwing of afbraak

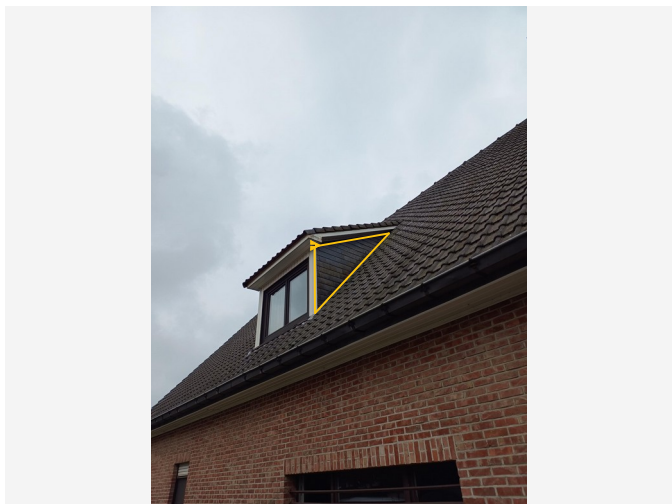
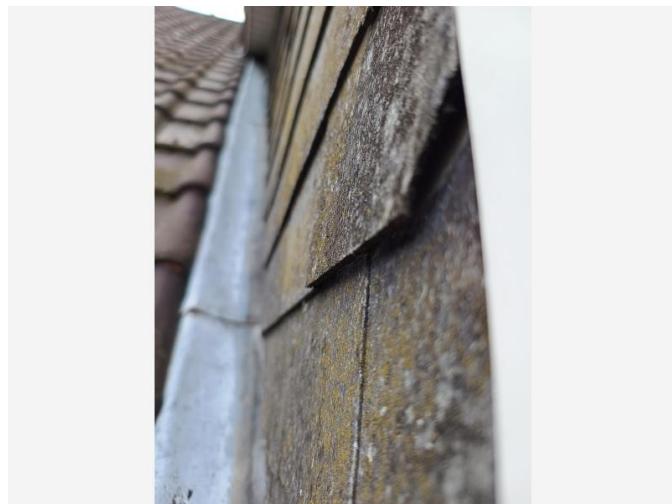
Het asbestmateriaal valt onder de mijlpaal van 2034.

Verwijderen

Eindbeoordeling materiaalrisico	Laag materiaalrisico en/of verlaagde kans op vezelvrijgave
---------------------------------	--

Beschrijving	Leien dakkapellen
Omgeving	Buiten
Primaire drager	Wand buitenschil
Asbestmateriaal	Dak- en gevelbekleding - Lei, shingle
Bindmiddel van asbestmateriaal	Cement
Gebondenheid op basis van bindmiddel	Hecht
Hoeveelheid (oppervlakte - aantal)	• 4,00 m ² - 1 stuk
Totale oppervlakte	4,00 m ²
Eenvoudig bereikbaar	Ja
Bevestigingswijze	• Geklemd
Identificatiemethode	Vaststelling zonder monstername
Destructieve handeling voor identificatie	Nee

- Verwijder dit asbestmateriaal zo snel mogelijk. Volg de toestand goed op.

- Eenvoudige handelingen: mag via doe-het-zelf of door werknemer(s) met opleidingsattest eenvoudige handelingen
verwijder de leien bij een renovatie of afbraak

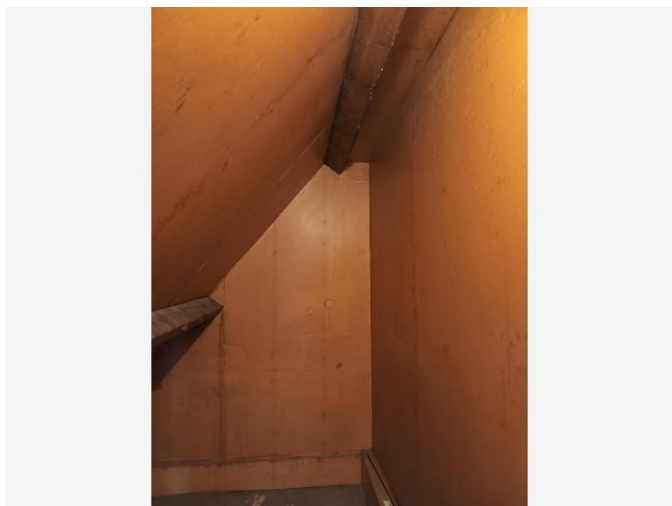
Platen bestaan uit houtvezels

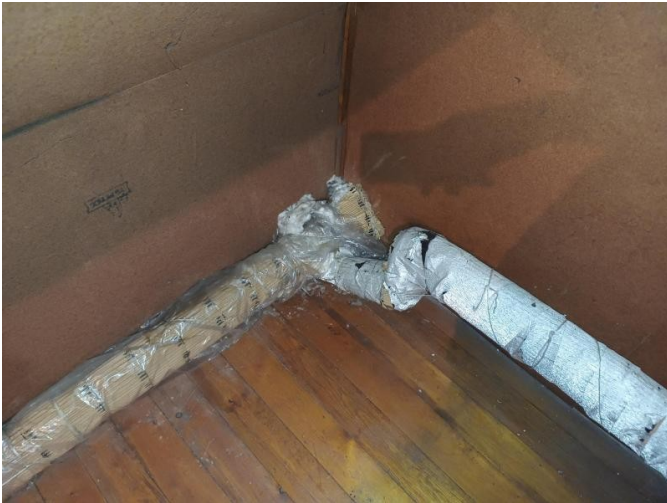
isolatie bestaat uit minerale wol, bedekt met karton

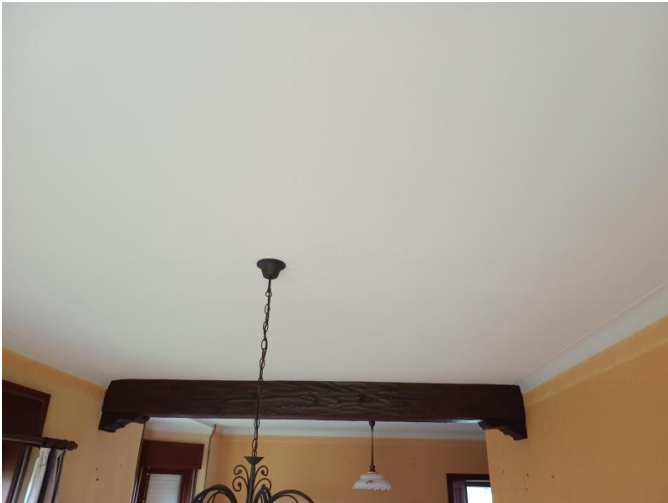
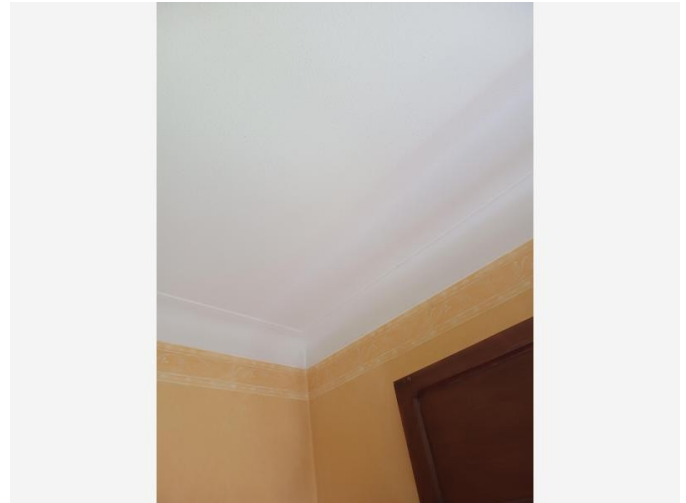
Fiche 6: Pleisterwerk plafond

Geen asbest

#	Type	Referentie	Resultaat
6.1	Mengmonster	240821/MM02	Geen asbest

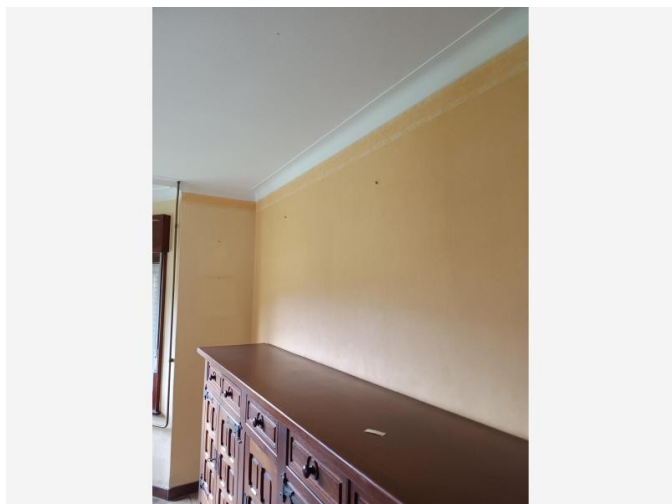
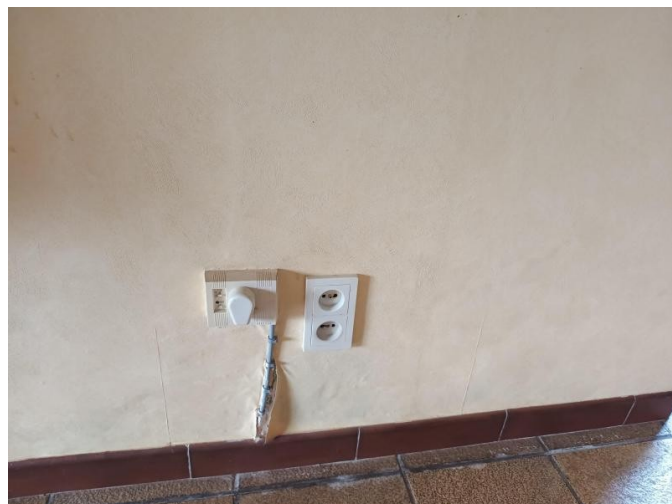
Fiche 7: Pleisterwerk wand

Geen asbest

#	Type	Referentie	Resultaat
7.1	Mengmonster	240821/MM01	Geen asbest

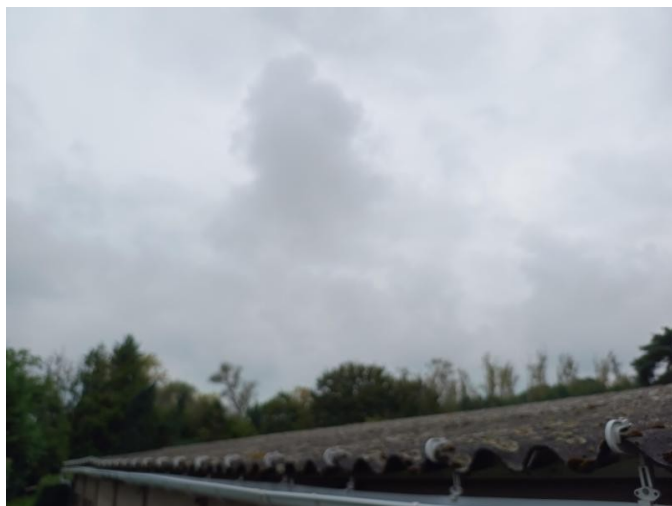
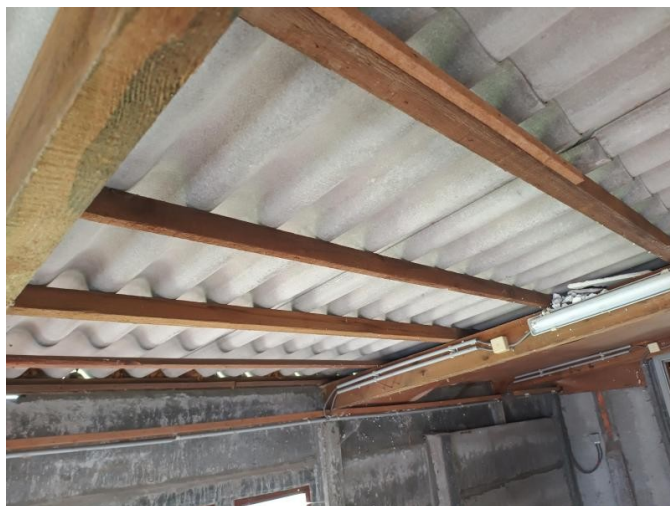
Fiche 8: Golfplaten nieuw

Geen asbest

#	Type	Referentie	Resultaat
8.1	Puntmonster	240821/MM04	Geen asbest
