Asbestinventarisatetest

Raverschoot 14, 9991 Maldegem

Attestnummer : 20230816-000222.000

Uitgegeven op : 16.08.2023

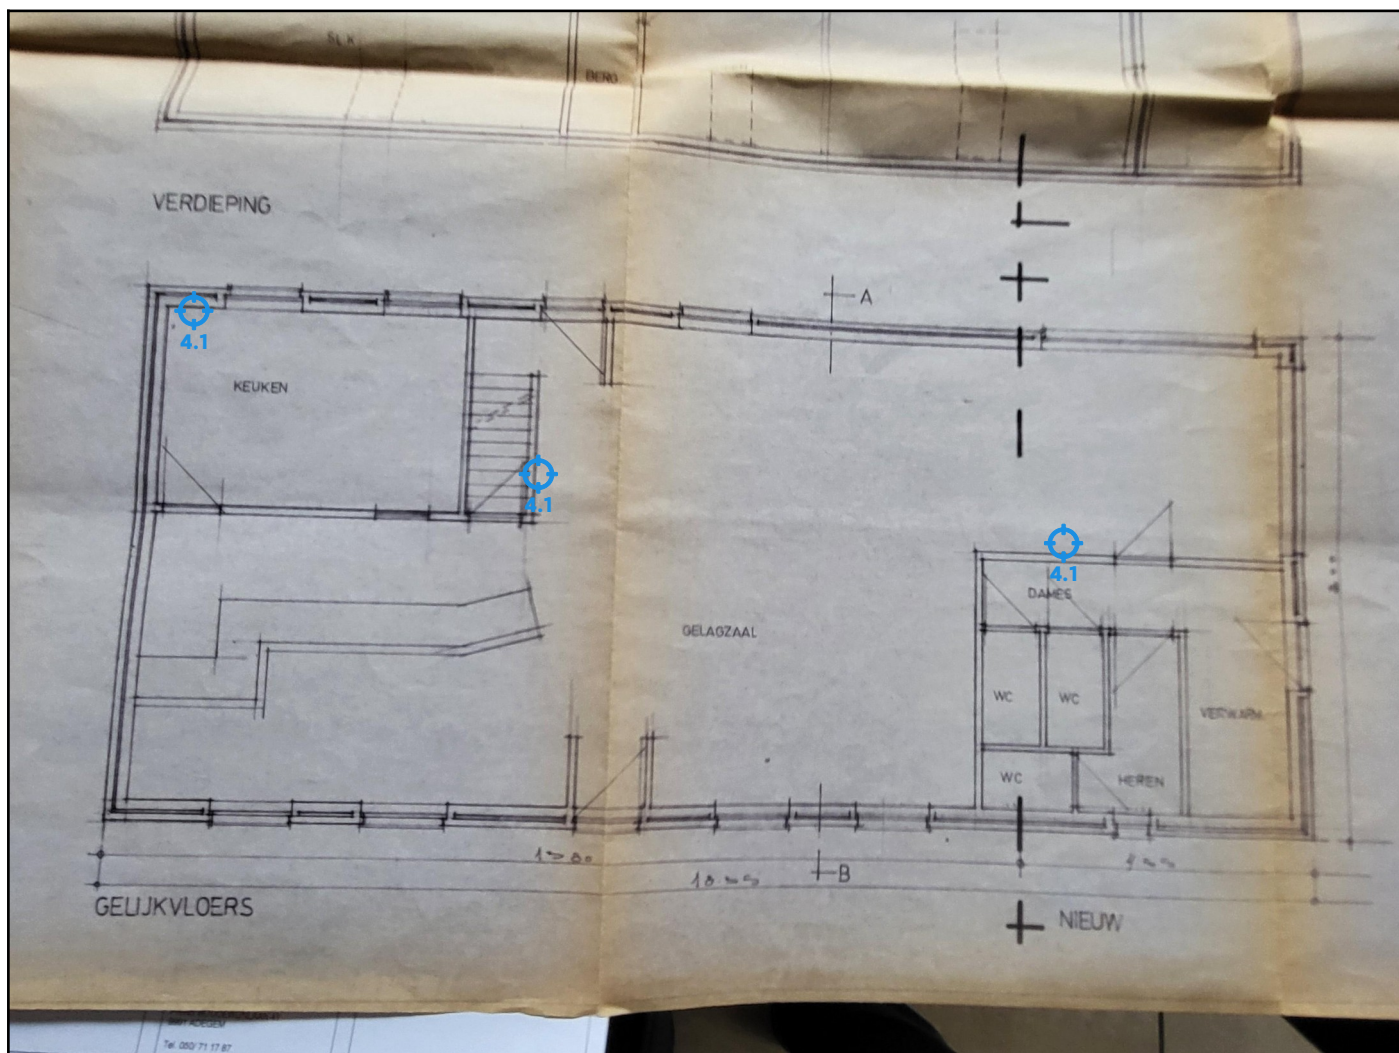
Plan 1.1: gelijkvloers

Beschrijving	Type	Actie
4. pleister muur	Geen asbest	-
4.1 Code: M1	Mengmonster	-

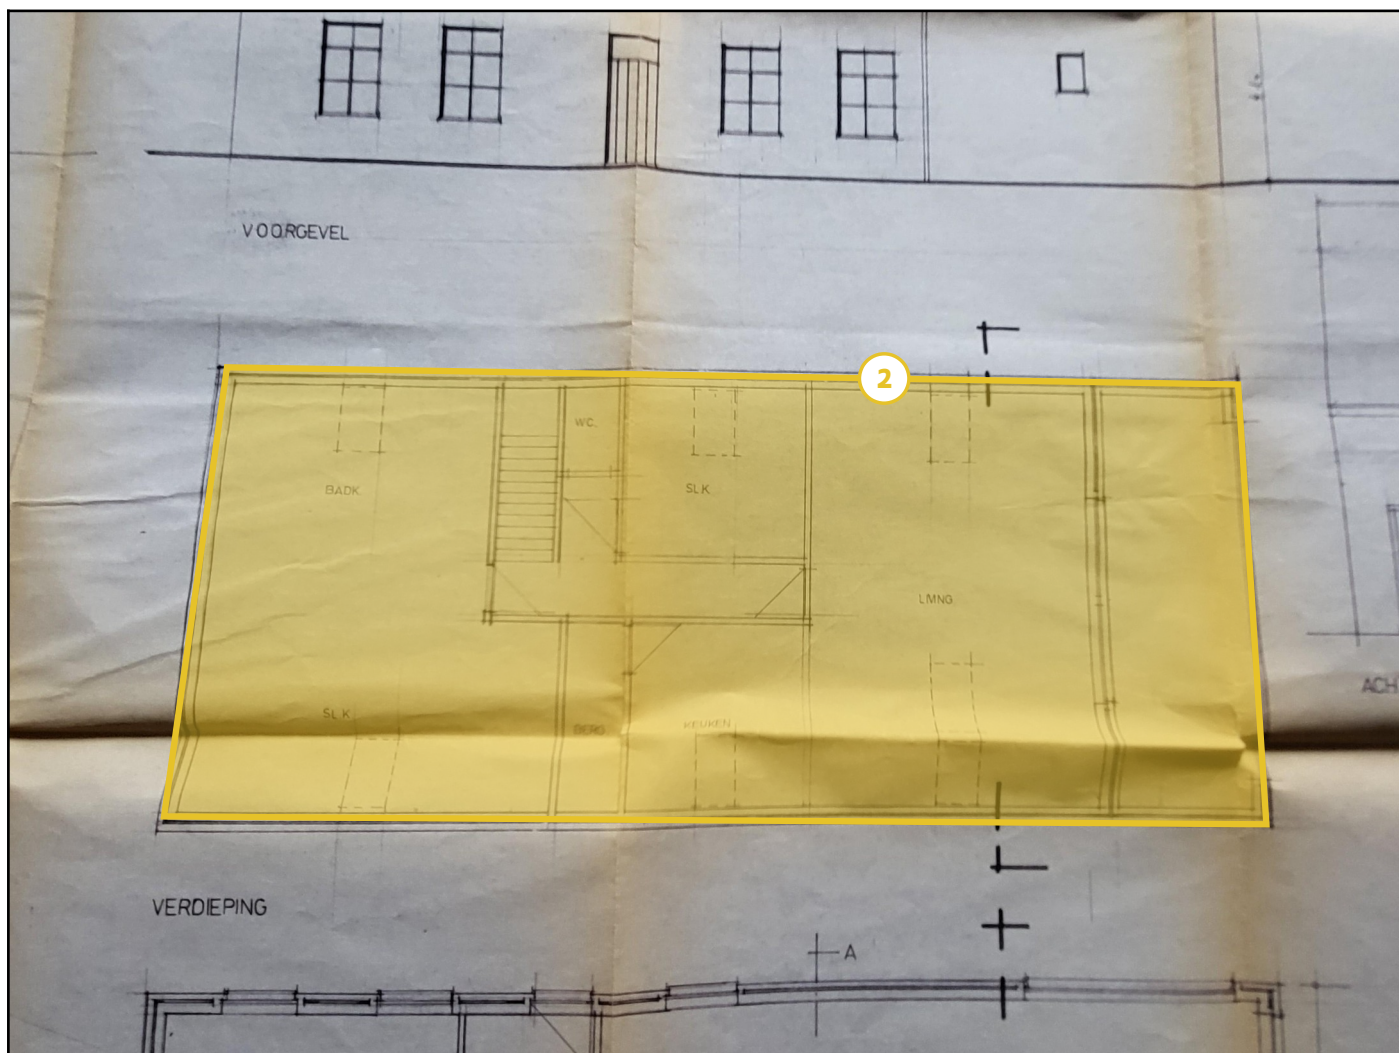
Plan 1.2: verdiepingsplan

Beschrijving	Type	Actie
2. onderdak	Asbestmateriaal	Zorgvuldig beheren

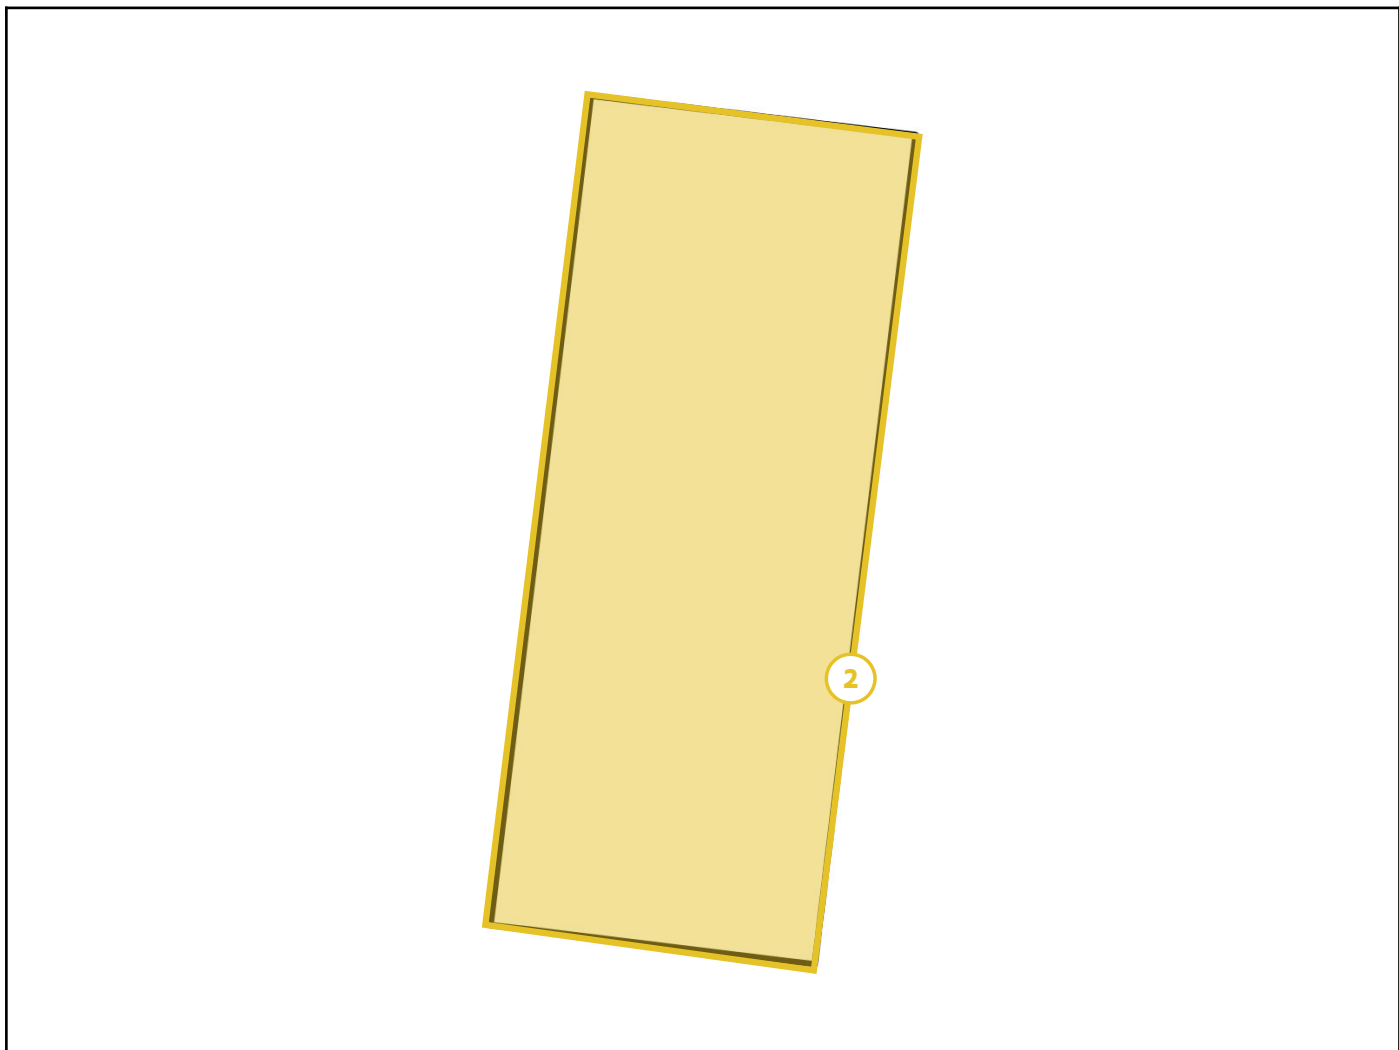
Plan 2.1: Bijgebouw plan

Beschrijving	Type	Actie
2. onderdak	Asbestmateriaal	Zorgvuldig beheren

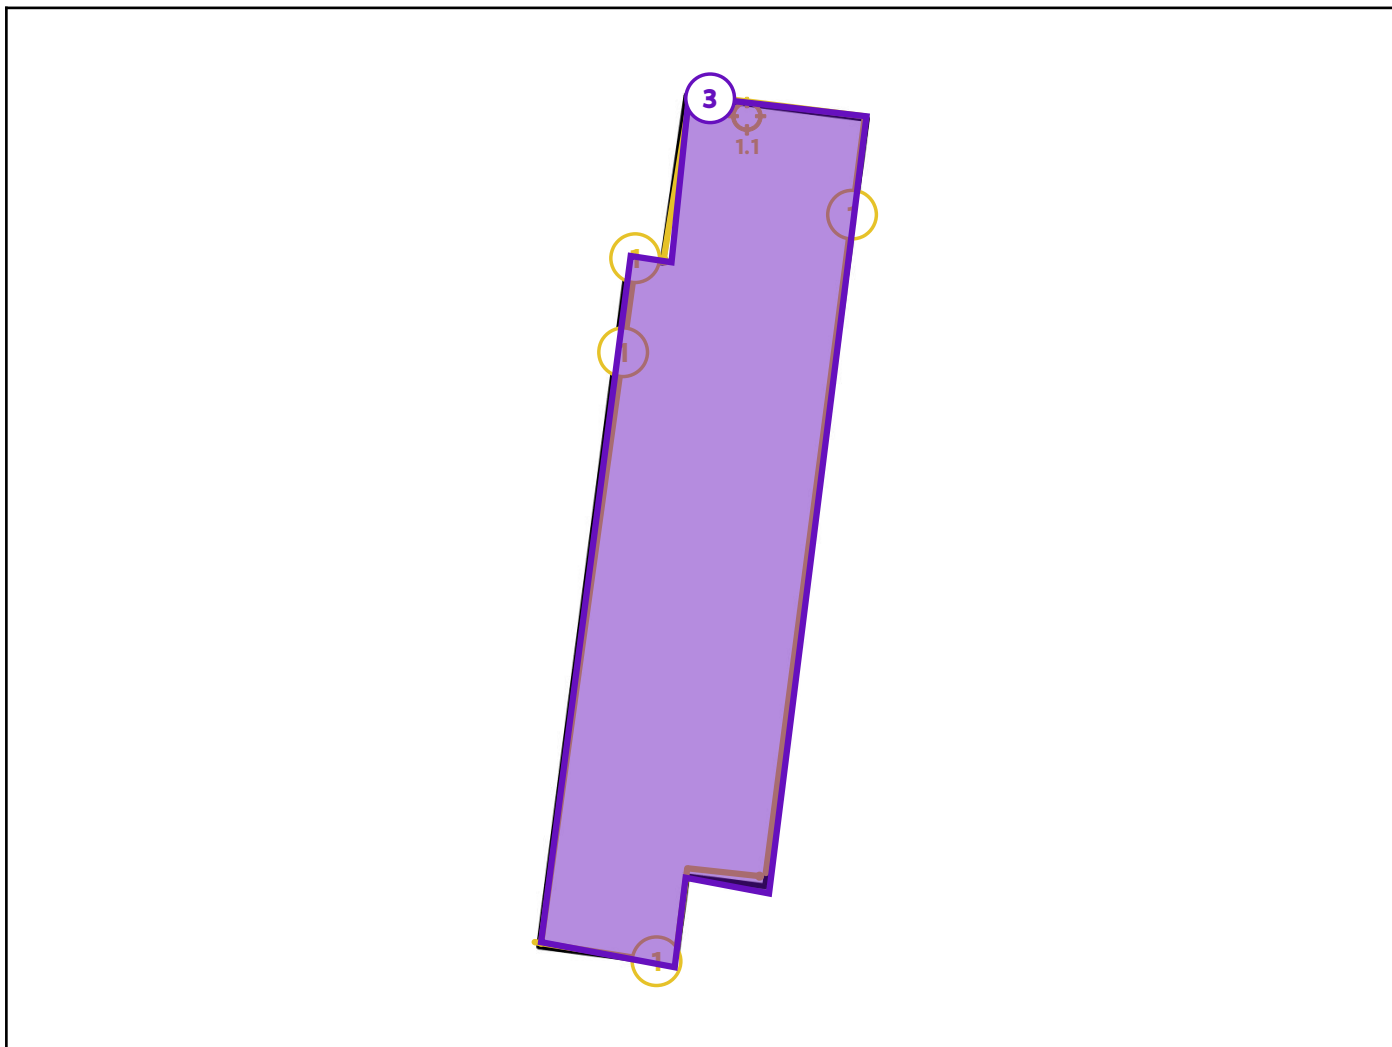
Plan 4.1: Hoofdgebouw plan

Beschrijving	Type	Actie
1. Menuiserie platen afwerking binnenkant	Asbestmateriaal	Zorgvuldig beheren
1.1 Code: M2	Puntmonster	-
3. Golfplaat	Beperking	-

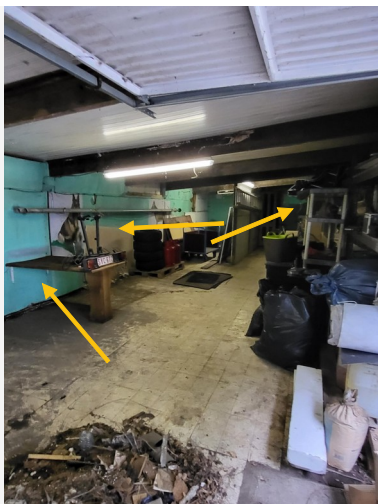
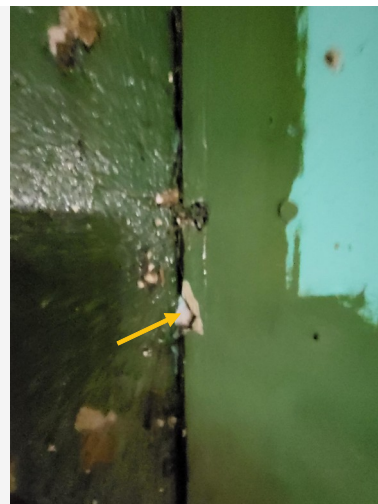
Conclusie

Het asbestmateriaal valt onder de mijlpaal van 2040.

Eindbeoordeling materiaalrisico	Zeer laag materiaalrisico en/of zeer lage kans op vezelvrijgave
---------------------------------	---

Gebondenheid	Categorie 1: hechtgebonden in oorsprong
Asbestsoort (vezeltype)	Alleen chrysotiel
Asbestconcentratie	Laag (< 50%)
Afschermingsgraad van het gehele materiaal	Geheel of deels (ook) vrij aan de binnenlucht
Toestand van het materiaal	Onbeschadigd, niet verweerd

#	Type	Referentie	Resultaat
1.1	Puntmonster	M2	Chrysotiel

Beschrijving	Menuiserie platen afwerking binnenkant
Omgeving	Binnen
Primaire drager	Binnenwand
Asbestmateriaal	Plaat, paneel, tablet - Type Menuiserie
Bindmiddel van asbestmateriaal	Cement
Gebondenheid op basis van bindmiddel	Hecht
Hoeveelheid (oppervlakte - dikte - aantal)	• 30,00 m ² - 0,30 cm - 1 stuk
Totaal volume	0,09 m ³

Eenvoudig bereikbaar	Ja
Bevestigingswijze	<ul style="list-style-type: none">• Genageld, geniet
Identificatiemethode	Vaststelling met monstername
Destructieve handeling voor identificatie	Nee
Opmerking	Groen en bruin geverfde menuiserie platen als binnenafwerking

- Zorg voor een veilig beheer. Vermijd het beschadigen van het asbestmateriaal. Controleer de toestand jaarlijks op wijzigingen.
- Verwijder dit asbestmateriaal zo snel mogelijk. Volg de toestand goed op.

- Eenvoudige handelingen: mag via doe-het-zelf of door werknemer(s) met opleidingsattest eenvoudige handelingen
Hechtgebonden toepassing

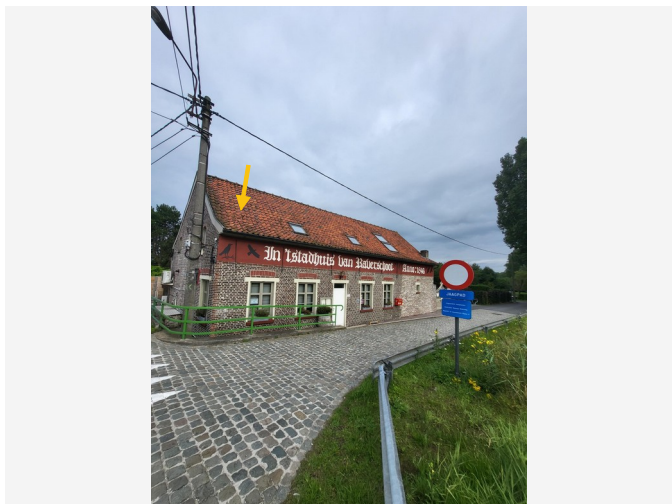
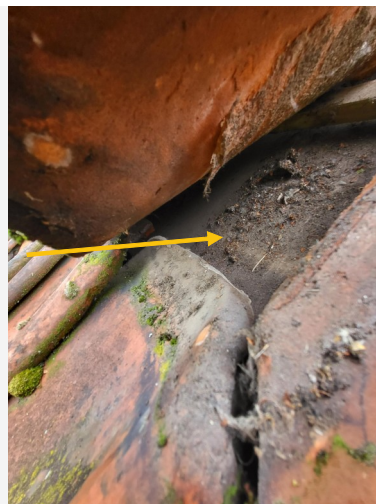
Conclusie

Het asbestmateriaal valt onder de mijlpaal van 2040.

Eindbeoordeling materiaalrisico	Laag materiaalrisico en/of verlaagde kans op vezelvrijgave
---------------------------------	--

Gebondenheid	Categorie 1: hechtgebonden in oorsprong
Asbestsoort (vezeltype)	Crocidoliet aanwezig
Asbestconcentratie	Laag (< 50%)
Afschermingsgraad van het gehele materiaal	Geheel of deels vrij aan de buitenlucht
Toestand van het materiaal	Onbeschadigd, niet verweerd

Beschrijving	onderdak
Omgeving	Grenst aan binnen- en buitenlucht
Primaire drager	Schuin dak
Asbestmateriaal	Plaat, paneel, tablet - Type Menuiserie
Bindmiddel van asbestmateriaal	Cement
Gebondenheid op basis van bindmiddel	Hecht
Hoeveelheid (oppervlakte - dikte - aantal)	• 330,00 m ² - 0,27 cm - 1 stuk
Totaal volume	0,891 m ³
Eenvoudig bereikbaar	Ja
Bevestigingswijze	• Genageld, geniet

- Zorg voor een veilig beheer. Vermijd het beschadigen van het asbestmateriaal. Controleer de toestand jaarlijks op wijzigingen.

- Eenvoudige handelingen: mag via doe-het-zelf of door werknemer(s) met opleidingsattest eenvoudige handelingen
Hechtgebonden toepassing

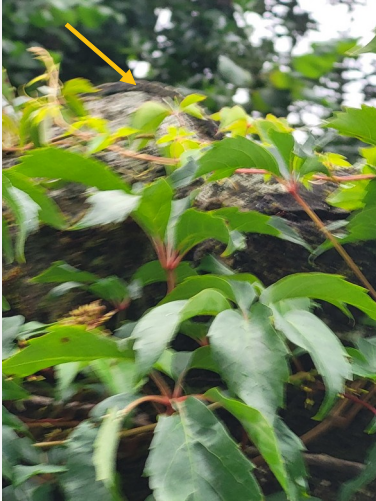
Situeringfoto

Permanente beperking

Reden: Overwoekerende vegetatie

Uitleg van de asbestdeskundige: stukje golfplaten te zien, maar volledige dak en wanden zijn overwoekerd met klimop.

(Asbest)materiaal	Dak- en gevelbekleding - Golfplaat
Karakterisatie	Asbest (verdacht)
Primaire drager	Schuin dak

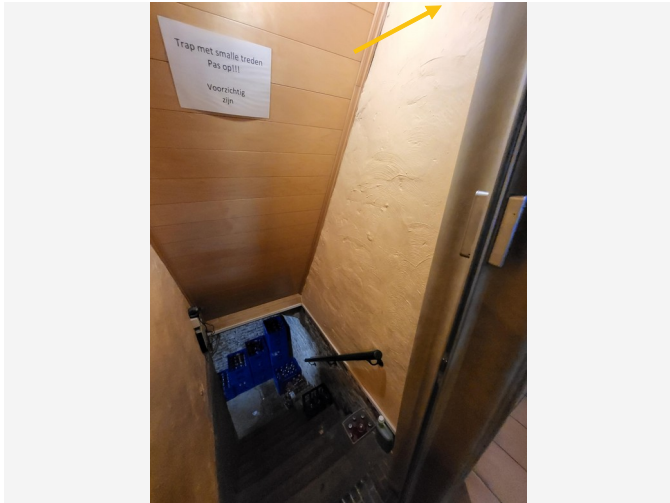
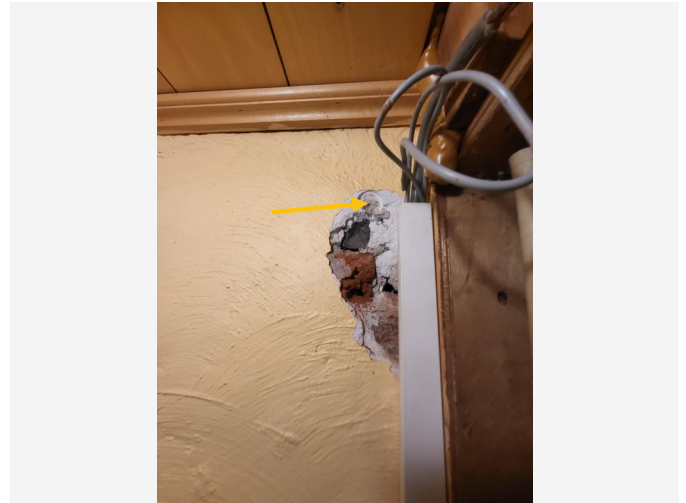
Fiche 4: pleister muur

Geen asbest

#	Type	Referentie	Resultaat
4.1	Mengmonster	M1	Geen asbest

Beschrijving	pleister muur
Omgeving	Binnen
Primaire drager	Binnenwand
Bindmiddel van materiaal	Gips - kalk
