Asbestinventarisatetest

Sint-Amandsesteenweg 18, 2880 Bornem

Attestnummer : 20230904-000066.000

Uitgegeven op : 04.09.2023

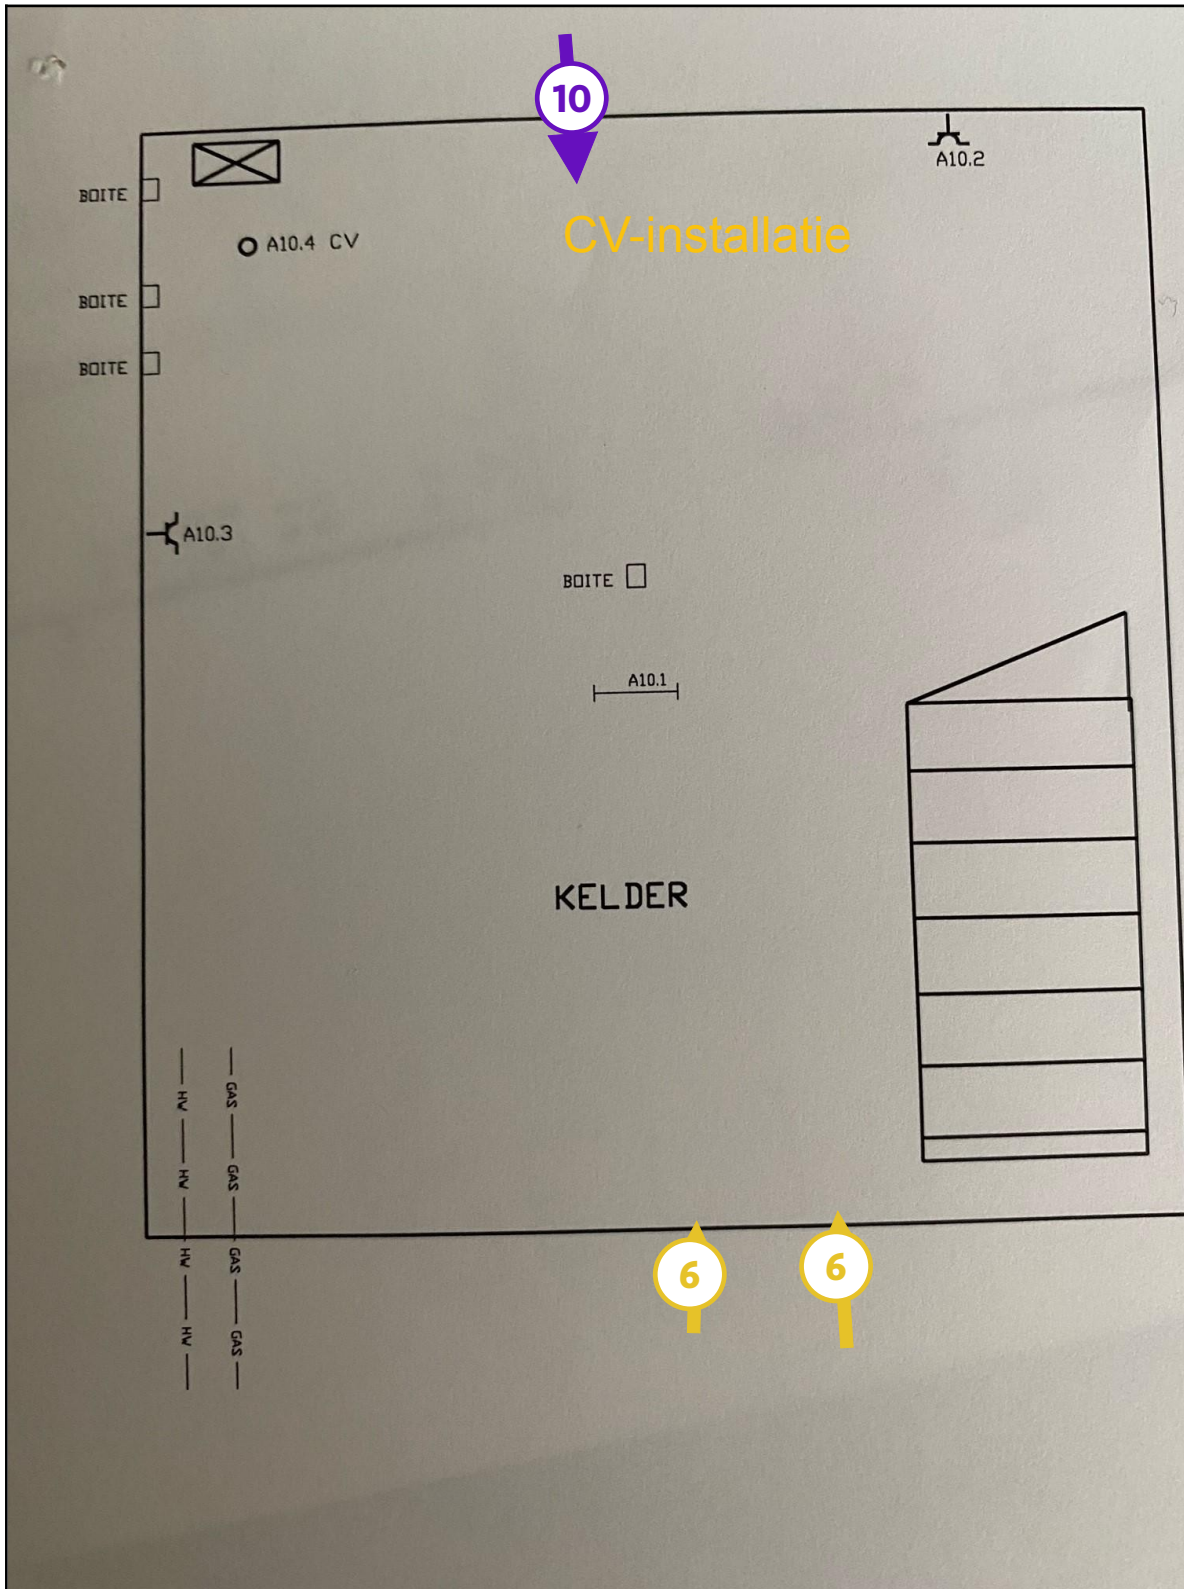
Plan 1.1: Plan Kelder

6. Kelder: Asbestcementen buizen	Asbestmateriaal	Zorgvuldig beheren
10. CV-installatie	Advies	-

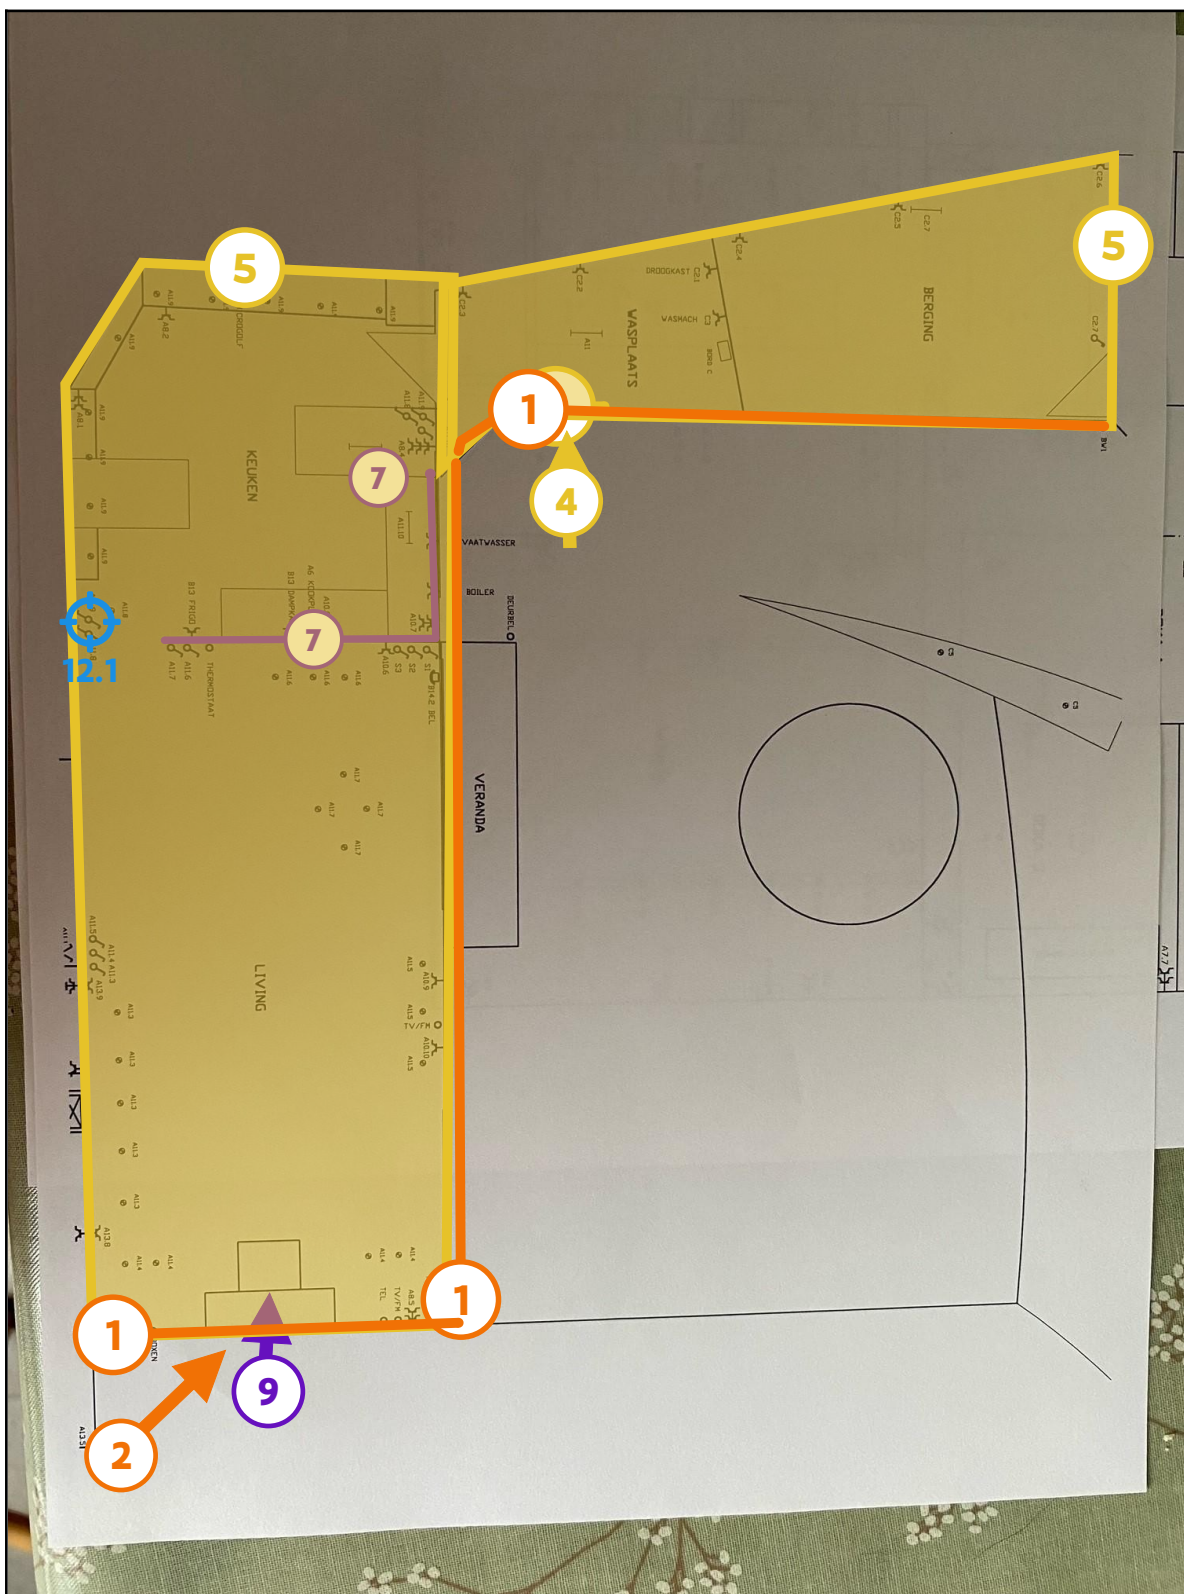
Plan 1.2: Plan Glv

1. Dakrand - plat dak	Asbestmateriaal	Verwijderen
2. Asbestcementen schouwen	Asbestmateriaal	Verwijderen
4. Glasal plaat deur - achterkeuken / wasplaats	Asbestmateriaal	Zorgvuldig beheren
5. Roofing op plat dak	Asbestmateriaal	Zorgvuldig beheren
7. Faiencetegellijm in toiletten, badkamer en keuken	Advies	-
9. Kachelkoord - leefruimte	Advies	-
12. Woning: Pleisterwerk muren	Geen asbest	-
12.1 Code: BOR/01	Mengmonster	-

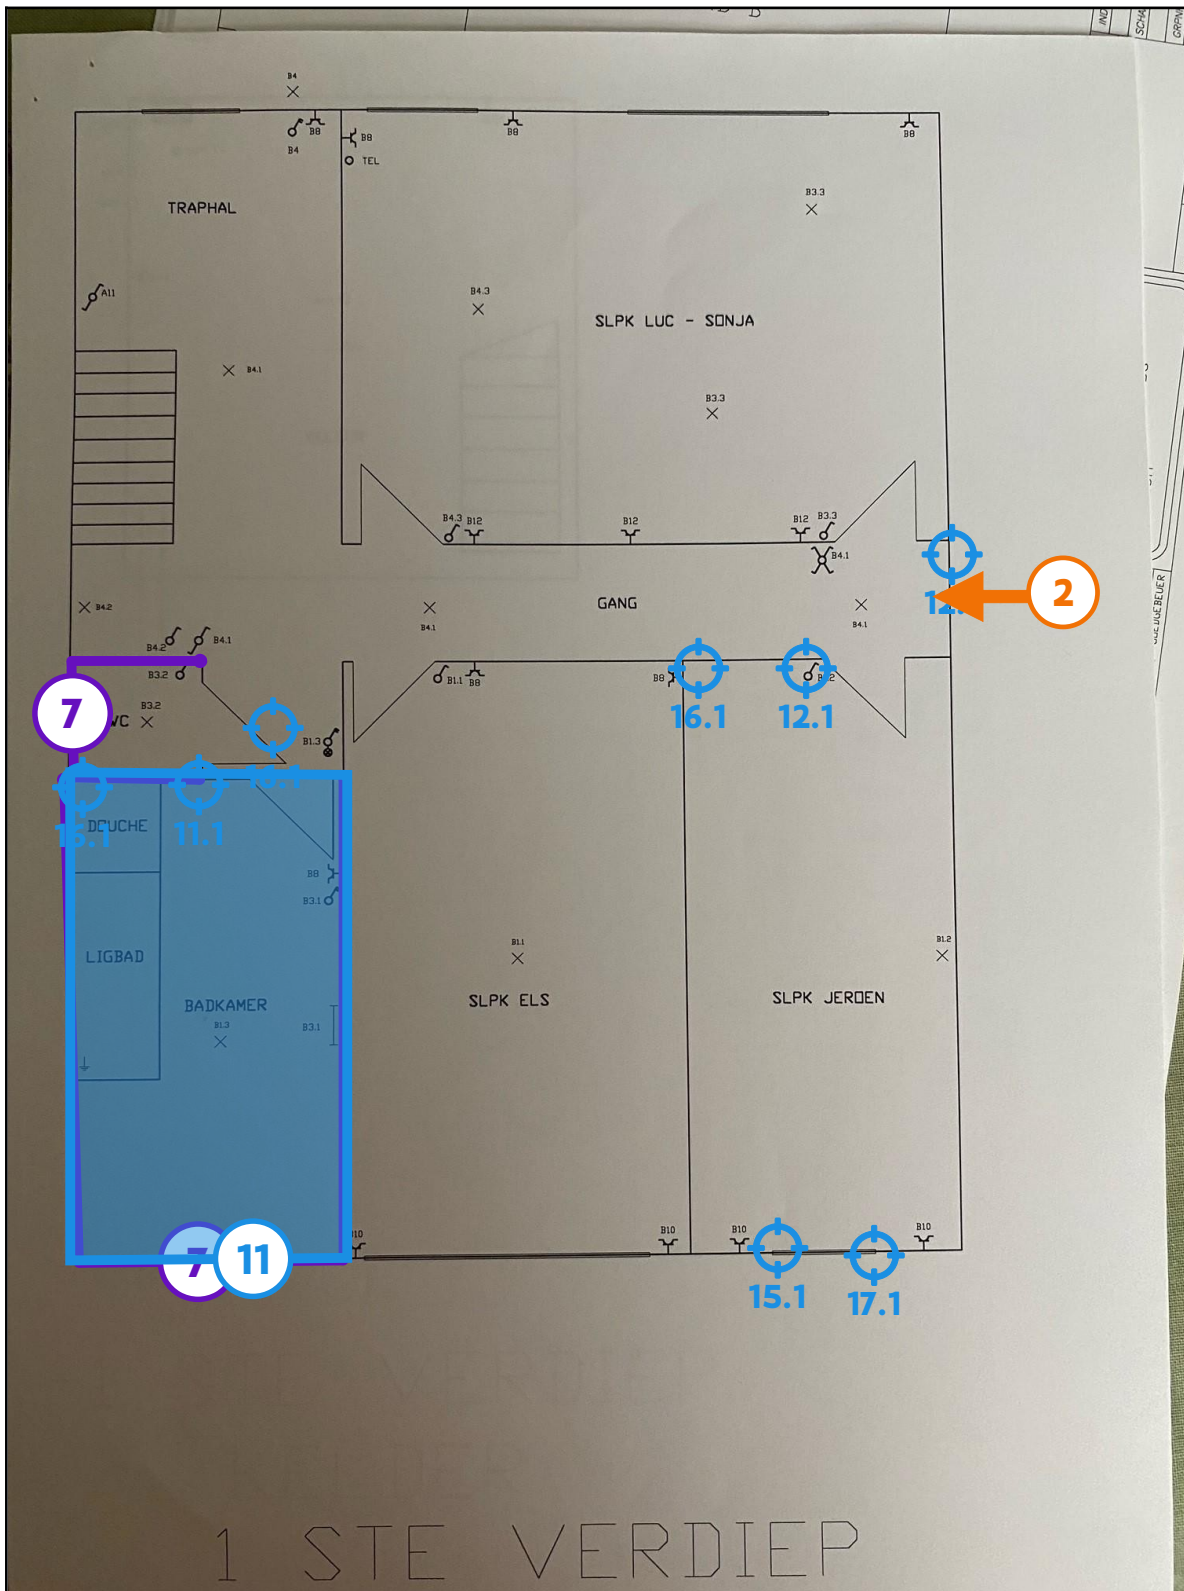
Plan 1.3: Plan Verdiep 1

2. Asbestcementen schouwen	Asbestmateriaal	Verwijderen
7. Faiencetegellijm in toiletten, badkamer en keuken	Advies	-
11. Vinyl - badkamer +1	Geen asbest	-
11.1 Code: BOR/03	Puntmonster	-
12. Woning: Pleisterwerk muren	Geen asbest	-
12.1 Code: BOR/01	Mengmonster	-
15. Mastiek Kader/glas	Geen asbest	-
15.1 Code: BOR/06	Puntmonster	-
16. Woning: pleisterwerk plafond	Geen asbest	-
16.1 Code: BOR/02	Mengmonster	-
17. Mastiek Kader/gevel	Geen asbest	-
17.1 Code: BOR/05	Puntmonster	-

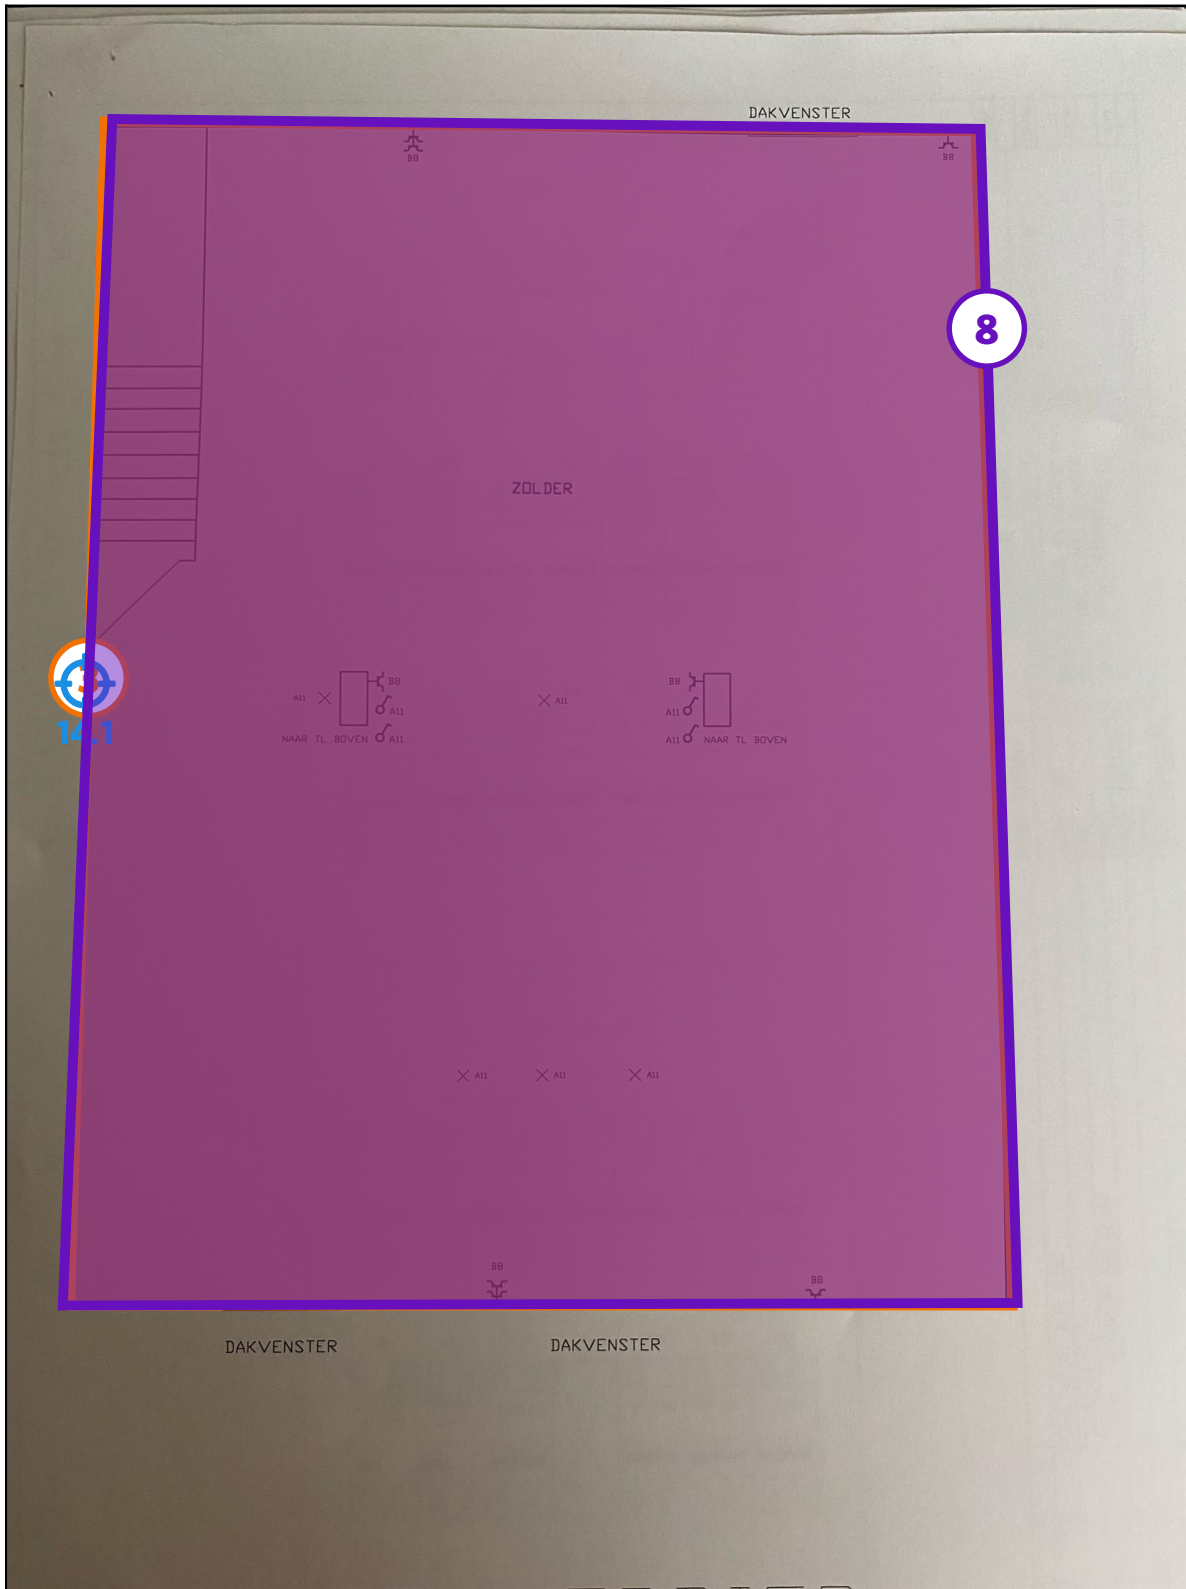
Plan 1.4: Plan Zolder

3. Dakbedekking	Asbestmateriaal	Verwijderen
8. Onderdak woning	Advies	-
14. Vinyl op zolder	Geen asbest	-
14.1 Code: BOR/04	Puntmonster	-

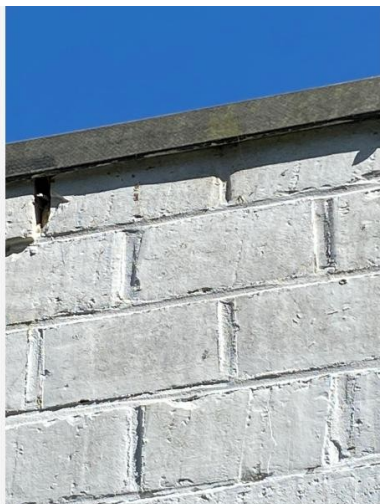
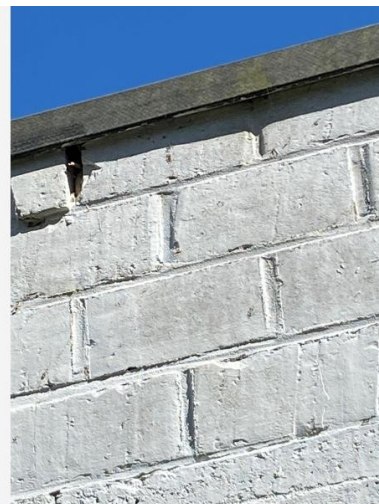
Eindbeoordeling materiaalrisico	Laag materiaalrisico en/of verlaagde kans op vezelvrijgave
---------------------------------	--

Gebondenheid	Categorie 1: hechtgebonden in oorsprong
Asbestsoort (vezeltype)	Crocidoliet aanwezig
Asbestconcentratie	Laag (< 50%)
Afschermingsgraad van het gehele materiaal	Geheel of deels vrij aan de buitenlucht
Toestand van het materiaal	Licht beschadigd, licht verweerd. Intact materiaal type Pical – asbestboard of categorie III 'gebondenheid'

Beschrijving	Dakrand - plat dak
Omgeving	Buiten
Primaire drager	Plat dak
Asbestmateriaal	Dak- en gevelbekleding - Nok, windveer, boeiboord
Bindmiddel van asbestmateriaal	Cement
Gebondenheid op basis van bindmiddel	Hecht
Hoeveelheid (oppervlakte - aantal)	• 10,00 m ² - 1 stuk
Totale oppervlakte	10,00 m ²

Verwijderen

- Zorg voor een veilig beheer. Vermijd het beschadigen van het asbestmateriaal. Controleer de toestand jaarlijks op wijzigingen.

- Eenvoudige handelingen: mag via doe-het-zelf of door werknemer(s) met opleidingsattest eenvoudige handelingen
Volgens de richtlijnen in de Codex Welzijn op het Werk, Boek VI titel 3 asbest, mogen hechtgebonden asbesttoepassingen die niet beschadigd zijn of waarbij er geen vrije vezels zichtbaar zijn en waarbij verwijdering geen aanleiding geeft tot een wijziging van de toestand verwijderd worden via de methode van eenvoudige handelingen.

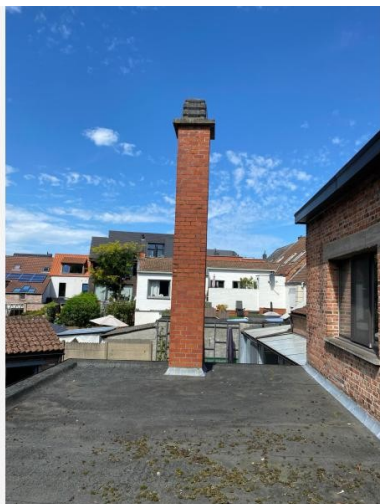
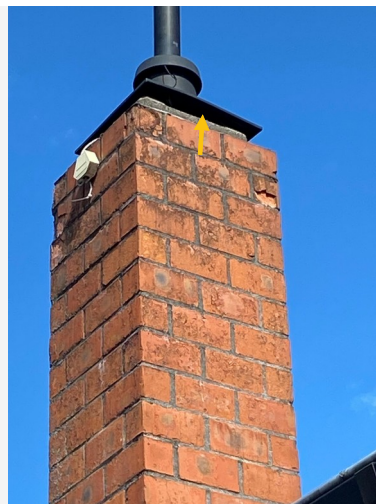
Eindbeoordeling materiaalrisico	Laag materiaalrisico en/of verlaagde kans op vezelvrijgave
---------------------------------	--

Gebondenheid	Categorie 1: hechtgebonden in oorsprong
Asbestsoort (vezeltype)	Crocidoliet aanwezig
Asbestconcentratie	Laag (< 50%)
Afschermingsgraad van het gehele materiaal	Geheel of deels (ook) vrij aan de binnenlucht
Toestand van het materiaal	Onbeschadigd, niet verweerd

Beschrijving	Asbestcementen schouwen
Omgeving	Grenst aan binnen- en buitenlucht
Primaire drager	HVAC infrastructuur en uitrusting
Asbestmateriaal	Rookgaskanaal
Bindmiddel van asbestmateriaal	Cement
Gebondenheid op basis van bindmiddel	Hecht
Hoeveelheid (lengte - omtrek - dikte - aantal)	• 5,00 m - 25,00 cm - 1,00 cm - 2 stuks
Totaal volume	0,025 m ³

Eenvoudig bereikbaar	Nee <ul style="list-style-type: none"> Het asbestmateriaal is bedekt (uitgezonderd laag verf, coating, behang, kunststof, textiel) en het wegnemen van het bedekkende materiaal kan niet zonder het bedekkende materiaal te beschadigen.
Bevestigingswijze	<ul style="list-style-type: none"> Verlijmd, ingegoten, versmeerd
Identificatiemethode	Vaststelling zonder monsternamen
Destructieve handeling voor identificatie	Nee
Opmerking	Lengte is moeilijk in te schatten. Enkel een klein gedeelte zichtbaar.

Verwijderen

- Zorg voor een veilig beheer. Vermijd het beschadigen van het asbestmateriaal. Controleer de toestand jaarlijks op wijzigingen.
- Verwijder dit asbestmateriaal zo snel mogelijk. Volg de toestand goed op.

- Hermetische zone (erkend asbestverwijderaar)
De verwijdering van de toepassing dient uitgevoerd te worden in een hermetische zone (zie Codex Welzijn op het Werk, boek VI titel 3 asbest) en de werken dienen uitgevoerd te worden door een erkende asbestverwijderaar (<https://werk.belgie.be/nl/erkenningen/erkenning-asbest-bedrijven-erkend-voor-afbraak-verwijderingswerken>).

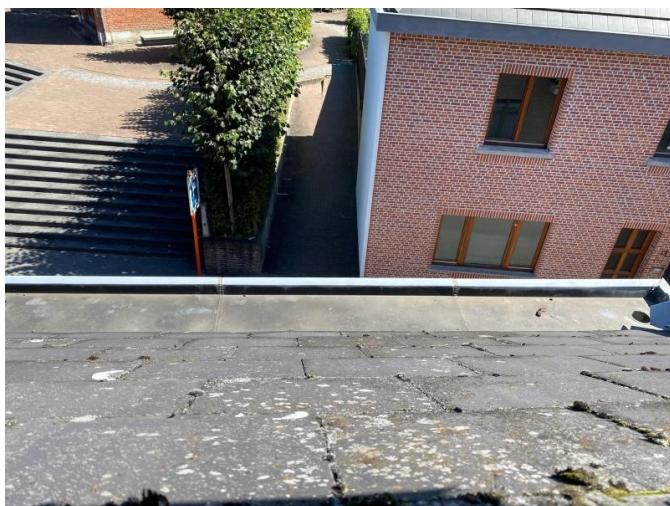
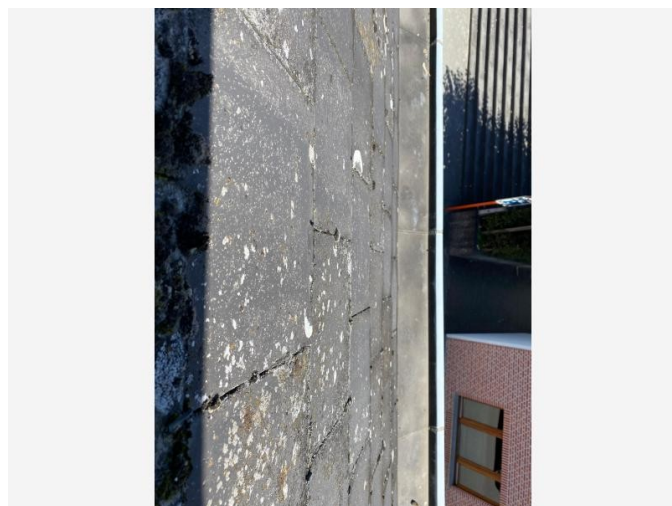
Eindbeoordeling materiaalrisico	Verhoogd materiaalrisico en/of verhoogde kans op vezelvrijgave
---------------------------------	--

Gebondenheid	Categorie 1: hechtgebonden in oorsprong
Asbestsoort (vezeltype)	Crocidoliet aanwezig
Asbestconcentratie	Laag (< 50%)
Afschermingsgraad van het gehele materiaal	Geheel of deels vrij aan de buitenlucht
Toestand van het materiaal	Matig beschadigd, matig verweerd

Beschrijving	Dakbedekking
--------------	--------------

Omgeving	Buiten
Primaire drager	Schuin dak
Asbestmateriaal	Dak- en gevelbekleding - Lei, shingle
Bindmiddel van asbestmateriaal	Cement
Gebondenheid op basis van bindmiddel	Hecht
Hoeveelheid (oppervlakte - aantal)	• 95,00 m ² - 1 stuk
Totale oppervlakte	95,00 m ²
Eenvoudig bereikbaar	Ja
Bevestigingswijze	• Geklemd
Identificatiemethode	Vaststelling zonder monsternamen
Destructieve handeling voor identificatie	Nee

Verwijderen

- Zorg voor een veilig beheer. Vermijd het beschadigen van het asbestmateriaal. Controleer de toestand jaarlijks op wijzigingen.
- Hemelwater dat afspoelt van asbestcement daken of gevels kan asbestdeeltjes bevatten. Gebruik het enkel voor gesloten circuits (bv. spoelen toiletten). Reinig na het vervangen van het dak of de gevel de dakgoten en regenwaterput of -ton om asbesthoudend sediment of slib te verwijderen

- Eenvoudige handelingen: mag via doe-het-zelf of door werknemer(s) met opleidingsattest eenvoudige handelingen
Volgens de richtlijnen in de Codex Welzijn op het Werk, boek VI titel 3 asbest, mag hechtgebonden asbest die beschadigd is of waarbij er vrije vezels zichtbaar zijn en die verwerkt is in een buitentoepassing via de methode van eenvoudige handelingen verwijderd worden, indien er geen derden aanwezig zijn en voor zover de verwijdering geen aanleiding geeft tot een wijziging van de toestand.

Gezien het risico op vrijstelling van asbestvezels bij de verwijderingswerken, adviseren wij de werken te laten uitvoeren door een aannemer/medewerker die hiertoe de nodig opleiding heeft gevolgd, en niet via

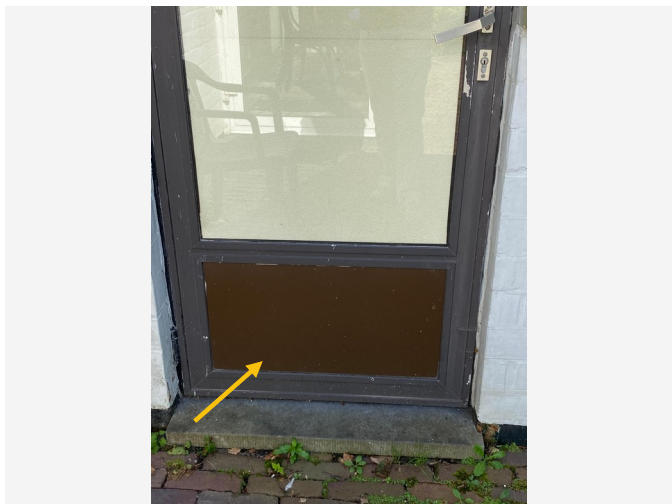
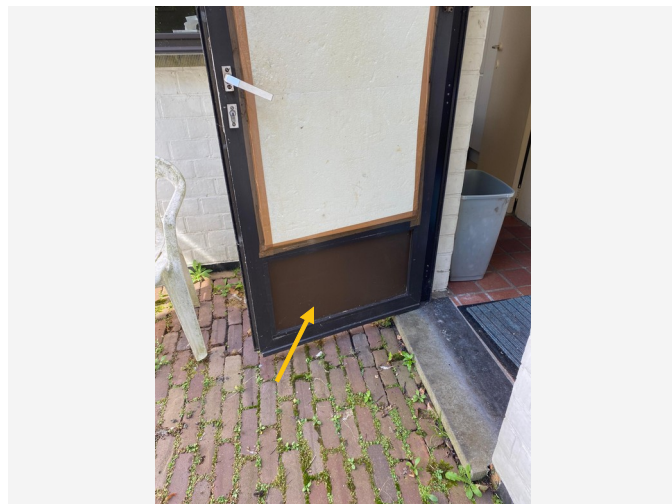
Eindbeoordeling materiaalrisico	Laag materiaalrisico en/of verlaagde kans op vezelvrijgave
---------------------------------	--

Gebondenheid	Categorie 1: hechtgebonden in oorsprong
Asbestsoort (vezeltype)	Crocidoliet aanwezig
Asbestconcentratie	Laag (< 50%)
Afschermingsgraad van het gehele materiaal	Geheel of deels (ook) vrij aan de binnenlucht
Toestand van het materiaal	Onbeschadigd, niet verweerd

Beschrijving	Glasal plaat deur - achterkeuken / wasplaats
Omgeving	Grenst aan binnen- en buitenlucht
Primaire drager	Wandopening verticaal (raam, deur, ...)
Asbestmateriaal	Plaat, paneel, tablet - Geëmailleerd, type Glasal
Bindmiddel van asbestmateriaal	Cement
Gebondenheid op basis van bindmiddel	Hecht
Hoeveelheid (oppervlakte - dikte - aantal)	• 2,00 m ² - 1,00 cm - 1 stuk
Totaal volume	0,02 m ³

Zorgvuldig beheren

- Zorg voor een veilig beheer. Vermijd het beschadigen van het asbestmateriaal. Controleer de toestand jaarlijks op wijzigingen.

- Eenvoudige handelingen: mag via doe-het-zelf of door werknemer(s) met opleidingsattest eenvoudige handelingen
Volgens de richtlijnen in de Codex Welzijn op het Werk, Boek VI titel 3 asbest, mogen hechtgebonden asbesttoepassingen die niet beschadigd zijn of waarbij er geen vrije vezels zichtbaar zijn en waarbij verwijdering geen aanleiding geeft tot een wijziging van de toestand verwijderd worden via de methode van eenvoudige handelingen.

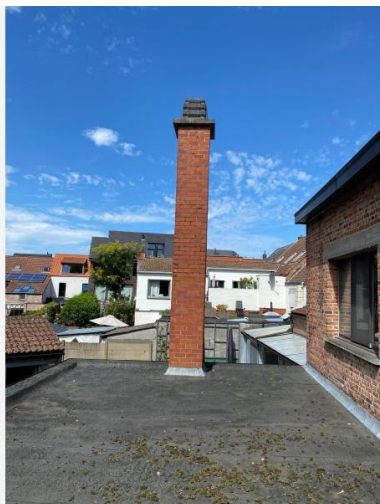
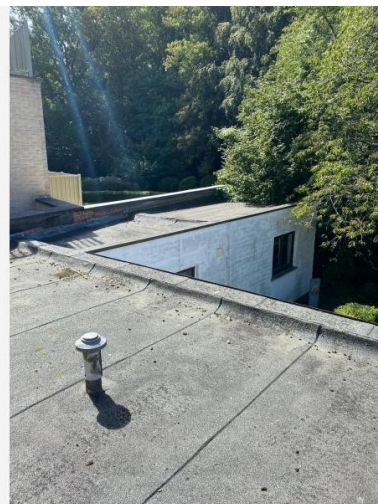
Eindbeoordeling materiaalrisico	Laag materiaalrisico en/of verlaagde kans op vezelvrijgave
---------------------------------	--

Gebondenheid	Categorie 1: hechtgebonden in oorsprong
Asbestsoort (vezeltype)	Crocidoliet aanwezig
Asbestconcentratie	Laag (< 50%)
Afschermingsgraad van het gehele materiaal	Geheel of deels vrij aan de buitenlucht
Toestand van het materiaal	Licht beschadigd, licht verweerd. Intact materiaal type Pical – asbestboard of categorie III 'gebondenheid'

Beschrijving	Roofing op plat dak
Omgeving	Buiten
Primaire drager	Plat dak
Asbestmateriaal	Dak- en gevelbekleding - Roofing
Bindmiddel van asbestmateriaal	Bitumen (roofing, teer, asfalt)
Gebondenheid op basis van bindmiddel	Hecht
Hoeveelheid (oppervlakte - aantal)	• 117,00 m ² - 1 stuk
Totale oppervlakte	117,00 m ²

Eenvoudig bereikbaar	Ja
Bevestigingswijze	<ul style="list-style-type: none"> • Verlijmd, ingegoten, versmeerd
Identificatiemethode	<p>Vaststelling zonder monsternamen</p> <p>Motivatie: Groot risico op structurele gevolgschade (lekschade, werking installatie,...)</p>
Destructieve handeling voor identificatie	Nee
Opmerking	Er werd geen monster genomen van de roofing wegens mogelijkheid tot schade en lekschade. Bij verwijdering van de roofing deze laten testen op asbest. Roofing werd geplaatst in 1992. Zie bewijsdocument.

Zorgvuldig beheren

- Zorg voor een veilig beheer. Vermijd het beschadigen van het asbestmateriaal. Controleer de toestand jaarlijks op wijzigingen.

- Eenvoudige handelingen: mag via doe-het-zelf of door werknemer(s) met opleidingsattest eenvoudige handelingen
Volgens de richtlijnen in de Codex Welzijn op het Werk, boek VI titel 3 asbest, mag hechtgebonden asbest die beschadigd is of waarbij er vrije vezels zichtbaar zijn en die verwerkt is in een buitentoepassing via de methode van eenvoudige handelingen verwijderd worden, indien er geen derden aanwezig zijn en voor zover de verwijdering geen aanleiding geeft tot een wijziging van de toestand.

Gezien het risico op vrijstelling van asbestvezels bij de verwijderingswerken, adviseren wij de werken te laten uitvoeren door een aannemer/medewerker die hiertoe de nodig opleiding heeft gevolgd, en niet via doe-het-zelf.

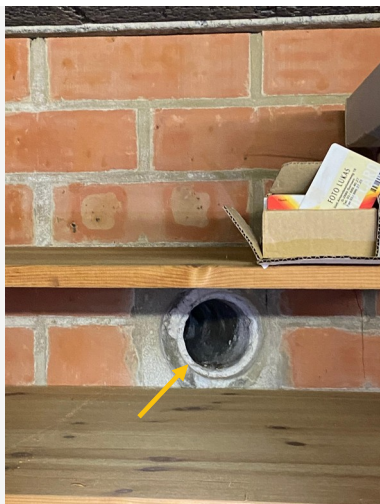
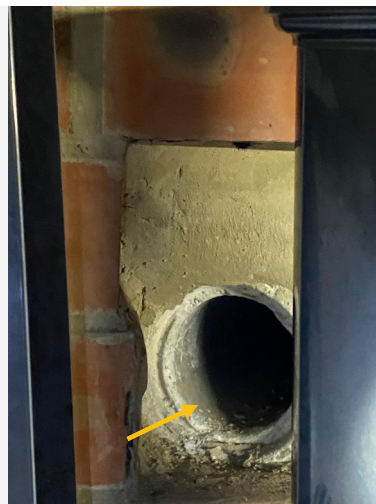
Eindbeoordeling materiaalrisico	Laag materiaalrisico en/of verlaagde kans op vezelvrijgave
---------------------------------	--

Gebondenheid	Categorie 1: hechtgebonden in oorsprong
Asbestsoort (vezeltype)	Crocidoliet aanwezig
Asbestconcentratie	Laag (< 50%)
Afschermingsgraad van het gehele materiaal	Geheel of deels (ook) vrij aan de binnenlucht
Toestand van het materiaal	Onbeschadigd, niet verweerd

Beschrijving	Kelder: Asbestcementen buizen
Omgeving	Binnen
Primaire drager	Infrastructuur voor transport- en vervoersmiddelen
Asbestmateriaal	Buis, koker, leiding, pijp, doorvoer
Bindmiddel van asbestmateriaal	Cement
Gebondenheid op basis van bindmiddel	Hecht
Hoeveelheid (lengte - omtrek - dikte - aantal)	<ul style="list-style-type: none">• 2,00 m - 25,00 cm - 1,00 cm - 2 stuks
Totaal volume	0,01 m ³
Eenvoudig bereikbaar	Nee <ul style="list-style-type: none">• Het asbestmateriaal is bedekt (uitgezonderd laag verf, coating, behang, kunststof, textiel) en het wegnemen van het bedekkende materiaal kan niet zonder het bedekkende materiaal te beschadigen.

Bevestigingswijze	<ul style="list-style-type: none">• Verlijmd, ingegoten, versmeerd
Identificatiemethode	Vaststelling zonder monstername
Destructieve handeling voor identificatie	Nee
Opmerking	Lengte is niet te achterhalen daar deze op 2 plaatsen zijn ingemetst.

Zorgvuldig beheren

- Zorg voor een veilig beheer. Vermijd het beschadigen van het asbestmateriaal. Controleer de toestand jaarlijks op wijzigingen.

- Hermetische zone (erkend asbestverwijderaar)
De verwijdering van de toepassing dient uitgevoerd te worden in een hermetische zone (zie Codex Welzijn op het Werk, boek VI titel 3 asbest) en de werken dienen uitgevoerd te worden door een erkende asbestverwijderaar (<https://werk.belgie.be/nl/erkenningen/erkenning-asbest-bedrijven-erkend-voor-afbraak-verwijderingswerken>).

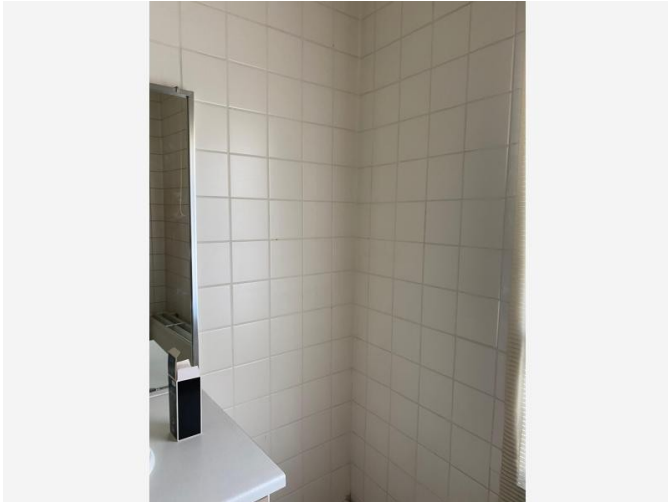
Fiche 7: Faiencetegellijm in toiletten, badkamer en keuken

Er zijn faiencetegels aanwezig in de badkamer (+1), toilet (+1), keuken en toilet (glv).

In uitzonderlijke gevallen kan de lijm waarmee deze zijn vastgehecht asbesthoudend zijn. Gezien het een niet-destructief onderzoek betreft, werd er geen staal genomen. Bij afbraak van deze tegels, is het aangewezen deze lijmlaag te laten analyseren op de aanwezigheid van asbest.

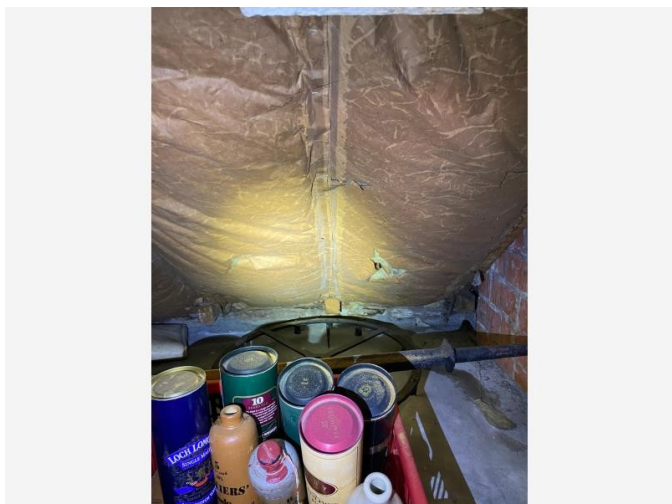
Er is geen onderdak aanwezig. Enkel een folie en isolatie. Sommige delen zijn met panolam platen of houten planken afgewerkt. Foto's in bijlage.

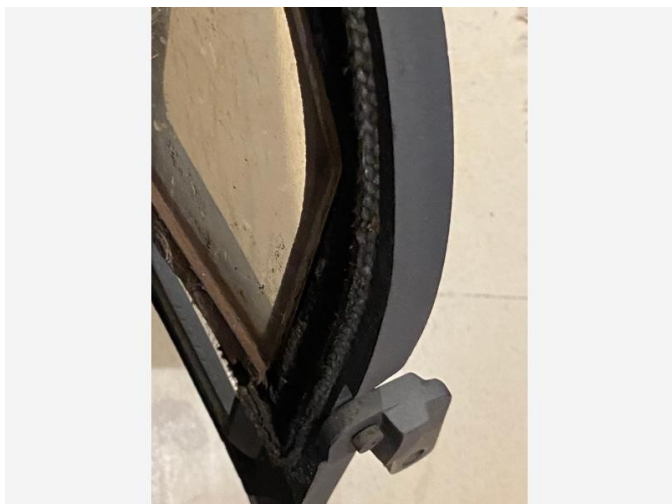
De koord is niet asbest-verdacht.

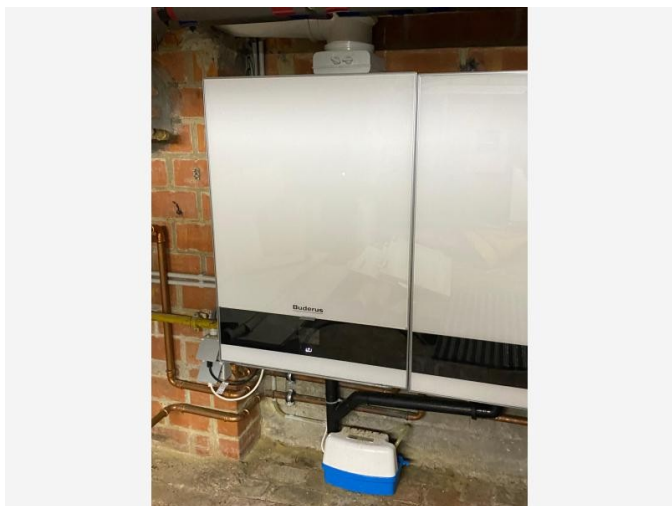
CV-Installatie Buderus TYPE Logomax Plus bouwjaar 2016. Omwille van het bouwjaar mogen de dichtingen van de CV- als asbestvrij beschouwd worden (asbestvrij vanaf 1999). Het bewijsstuk is opgeladen in de databank.
