Asbestinventarisatetest

Reepstraat 46, 9500 Geraardsbergen

Attestnummer : 20241024-000072.001

Niet-asbestveilig

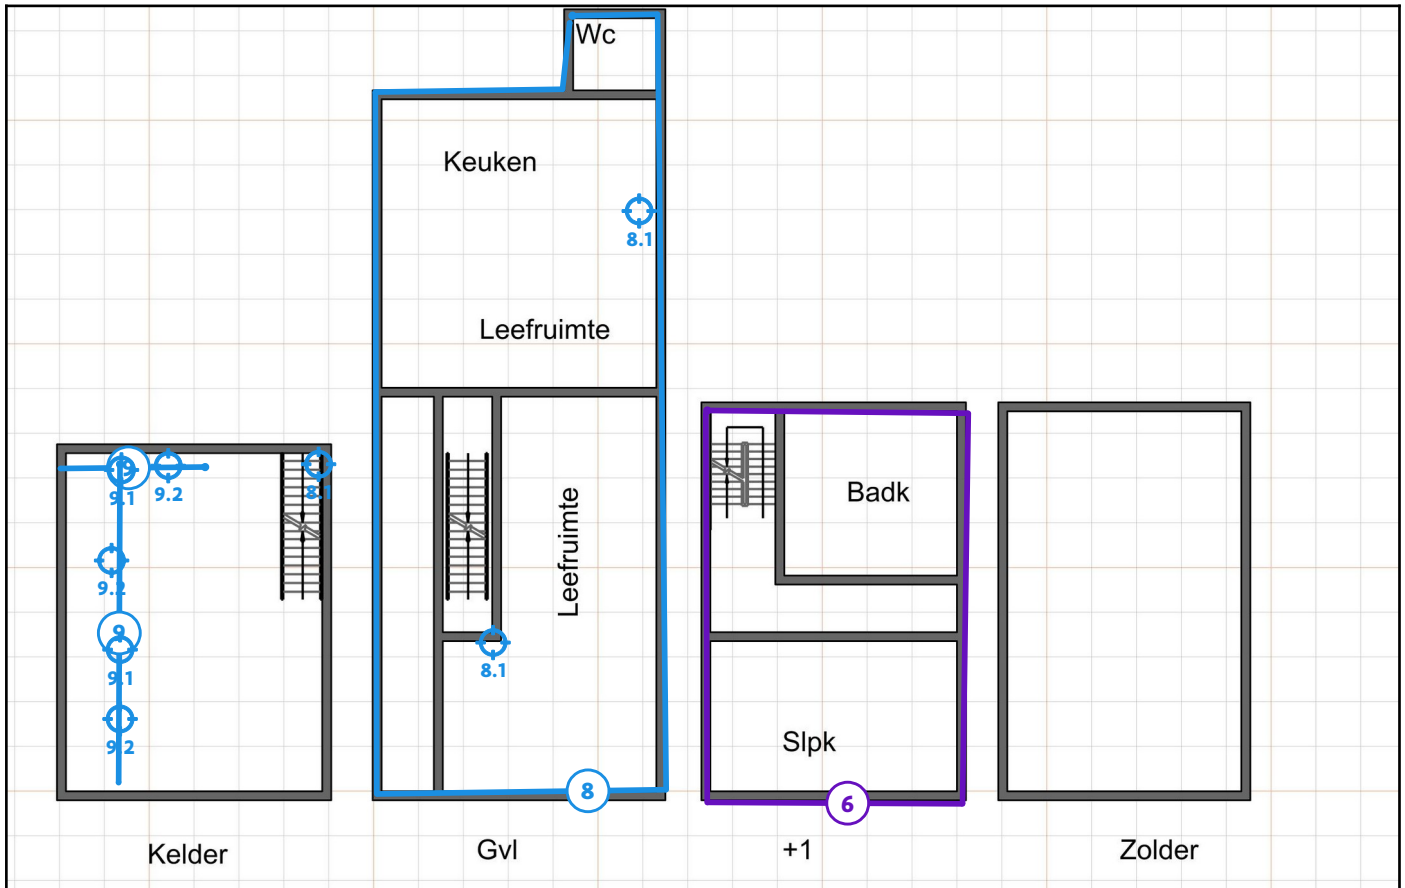
Plan 1.1: Schema woning

Beschrijving	Type	Actie
6. 1004. Plafonds: Lambrisering / beplatingen.	Advies	-
8. 101. Wanden: pleisterwerk.	Geen asbest	-
8.1 Code: 101	Mengmonster	-
9. 405. Chauffagebuizen niet-asbesthoudend.	Geen asbest	-
9.1 Code: 404/B	Mengmonster	-
9.2 Code: 404/R	Mengmonster	-

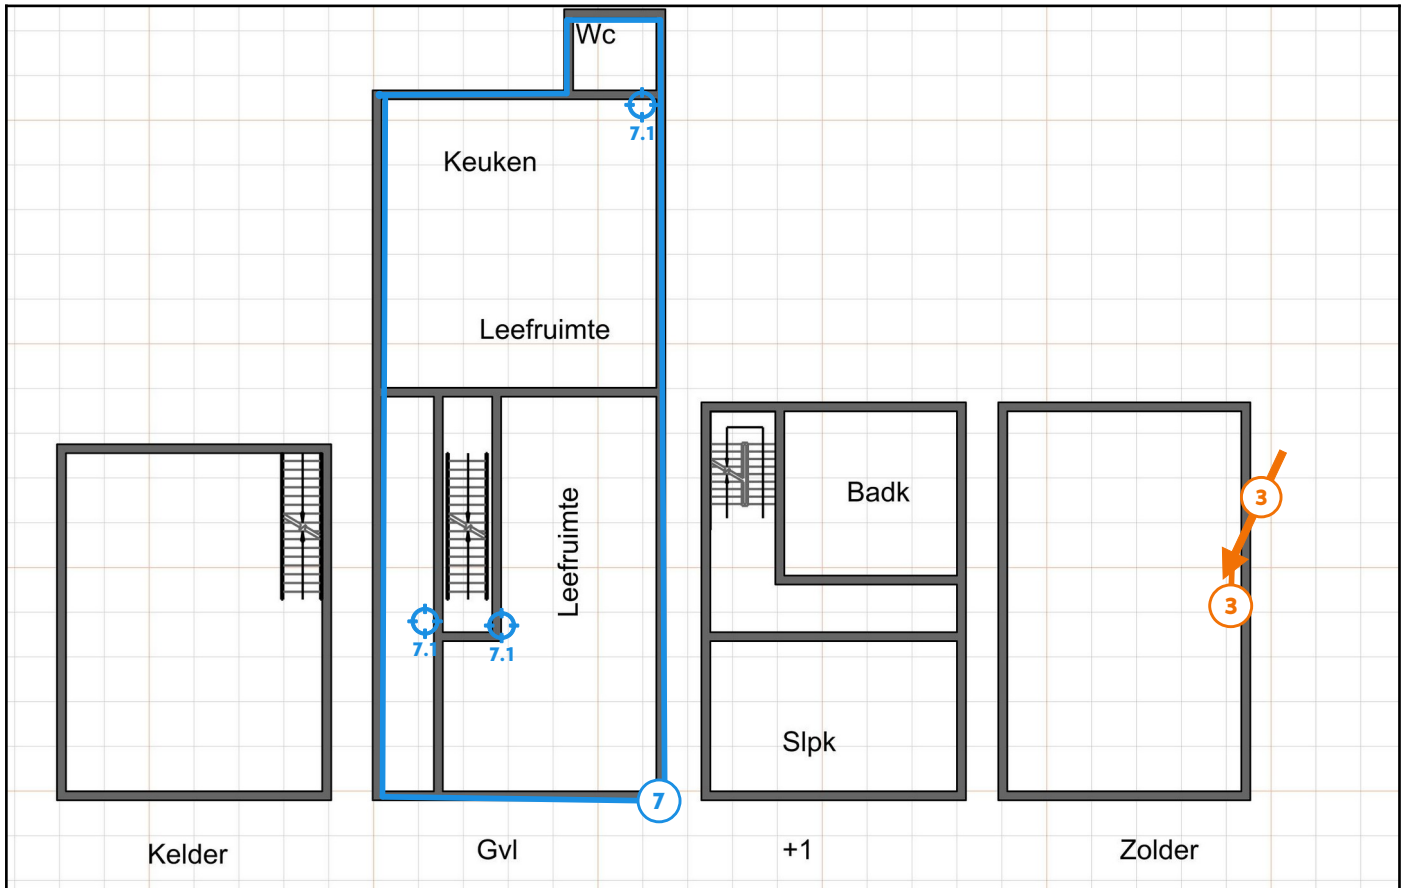
Plan 1.2: Schema woning

Beschrijving	Type	Actie
3. 903. Dak: schouwpijp(en).	Asbestmateriaal	Verwijderen
7. 201. Plafonds: pleisterwerk.	Geen asbest	-
7.1 Code: 201	Mengmonster	-

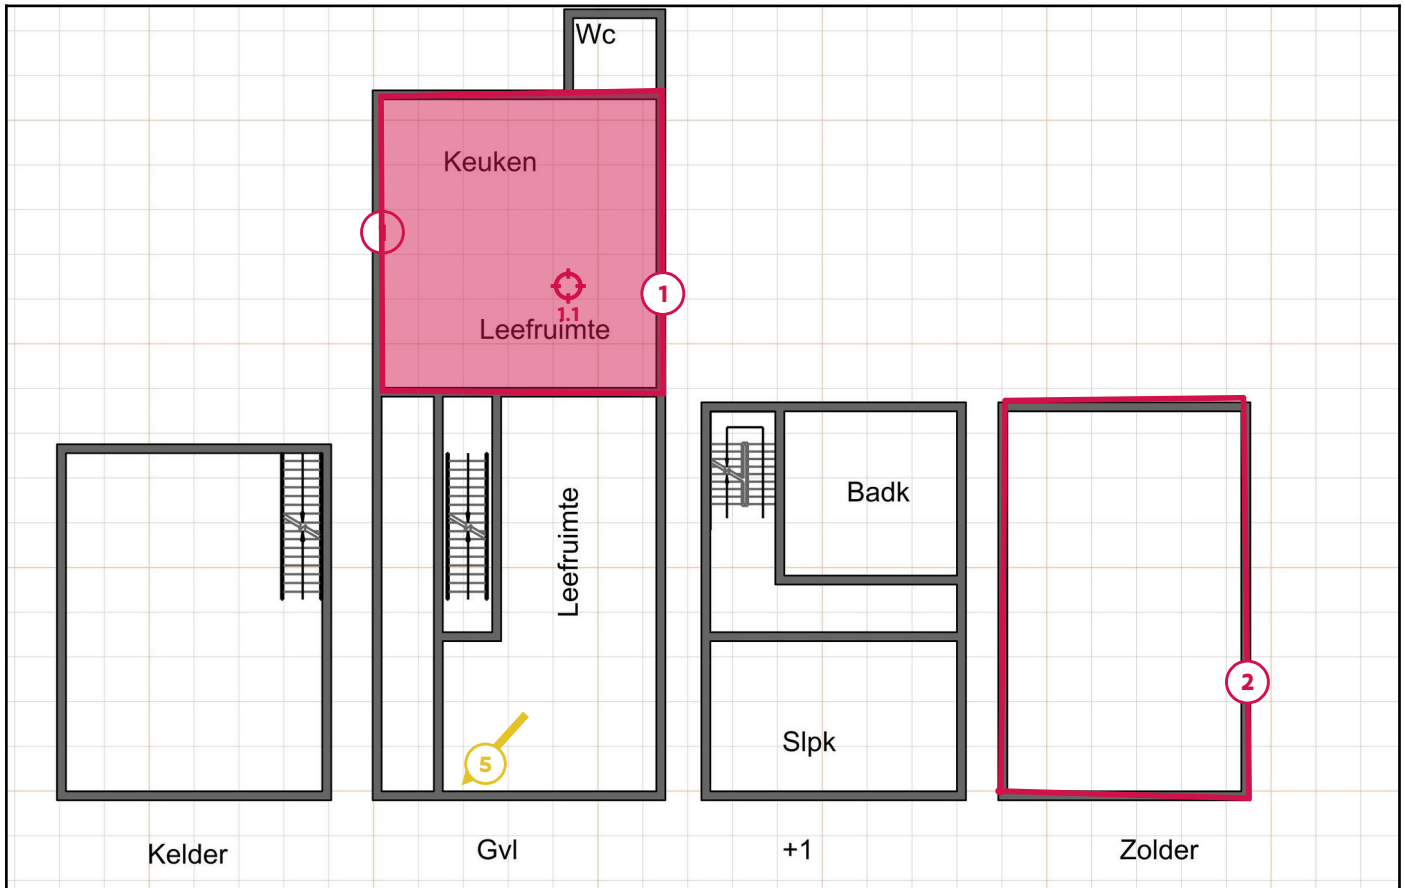
Plan 1.3: Schema woning

Beschrijving	Type	Actie
1. gecontamineerde asbestvezels op roofing	Asbestmateriaal	Dringend verwijderen
1.1 Code: 904 roofing	Puntmonster	-
2. 701. Buitenschil: leien.	Asbestmateriaal	Dringend verwijderen
5. 501. Uitrusting: Bakeliet elektriciteitskast netbeheerder.	Asbestmateriaal	Zorgvuldig beheren

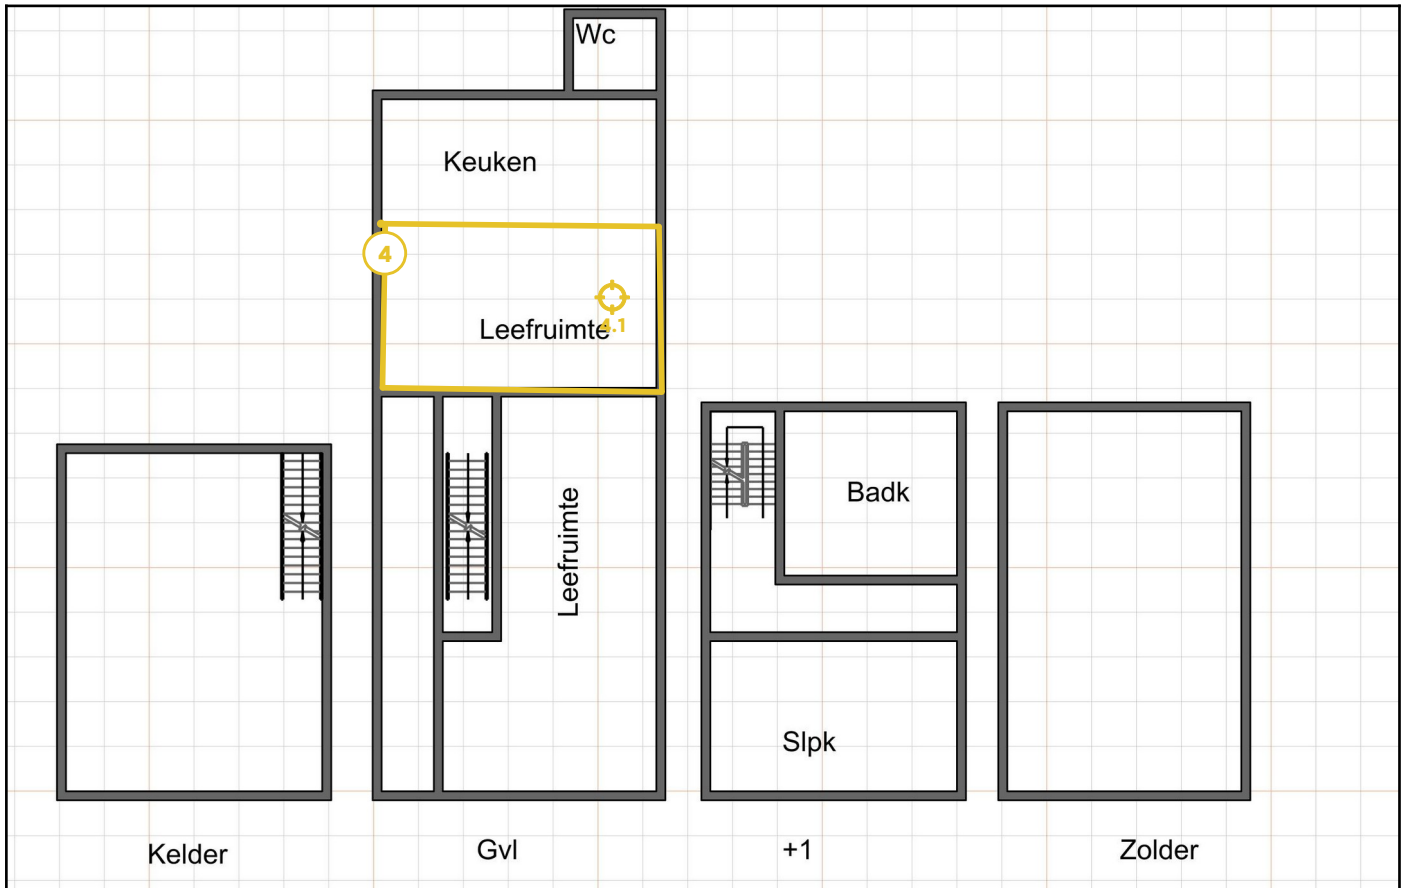
Plan 1.4: Schema woning

Beschrijving	Type	Actie
4. 904. Dak: roofing.	Asbestmateriaal	Zorgvuldig beheren
4.1 Code: 904	Puntmonster	-

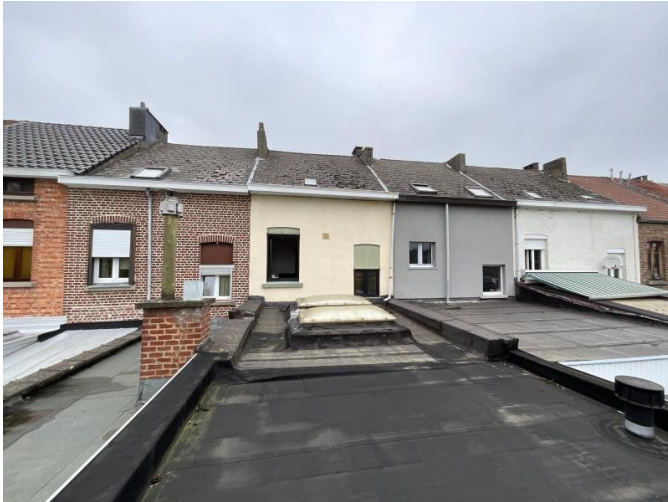
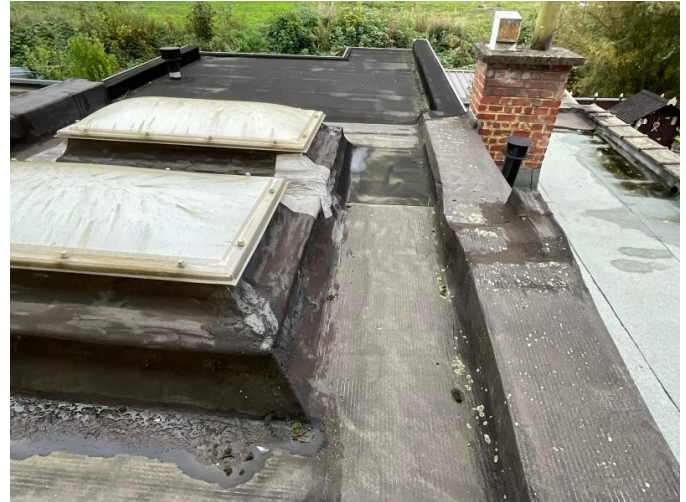
Fiche 1: gecontamineerde asbestvezels op roofing

Het asbestmateriaal valt onder de mijlpaal van 2040.

Beschrijving	gecontamineerde asbestvezels op roofing
Type afvalstof	Betreft resten (contaminatie) van verwerking of beschadiging
Type resten (contaminatie)	<ul style="list-style-type: none">• Stof, deeltjes < 4 mm, flinters, gruis (los, opliggend)
Besmette materialen	<ul style="list-style-type: none">• roofing
Bron van de resten	Er werden op het oppervlak van de roofing gecontamineerde asbestvezels teruggevonden
Omgeving	Buiten
Primaire drager	Plat dak
Gebondenheid resten	Niet hecht
Hoeveelheid (gewicht - aantal)	<ul style="list-style-type: none">• 10,00 kg - 1 stuk
Totaal gewicht	10,00 kg
Eenvoudig bereikbaar	Ja
Identificatiemethode	Vaststelling met monsternamen
Opmerking	Het gewicht is hier indicatief, daar er slechts een puntstaal werd genomen van de roofing. Voor meer concretere gegevens over de toestand van het dak wordt geadviseerd aanvullend onderzoek te laten uitvoeren, ook wat betreft het gedeelte in EPDM.

Dringend verwijderen

- Verwijder het asbestafval.
- Baken de gecontamineerde zone verder af met kleefmonsters.
- Voer bijkomende staalname(s) uit.

- Eenvoudige handelingen: mag via doe-het-zelf of door werknemer(s) met opleidingsattest eenvoudige handelingen
Bij verwijderen: met zorg behandelen. Draag bij voorkeur een beschermend wegwerppak en minstens een mondkap FFP3 en handschoenen. Vermijd stofvorming door het asbestmateriaal te bevochtigen of op voorhand te fixeren en gebruik geen mechanische werktuigen zoals slijpschijven en boormachines bij het demonteren aangezien dit asbestvezelhoudend stof veroorzaakt.

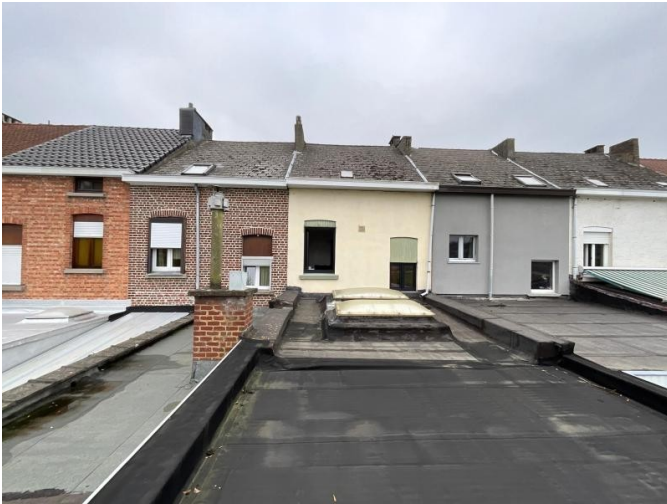
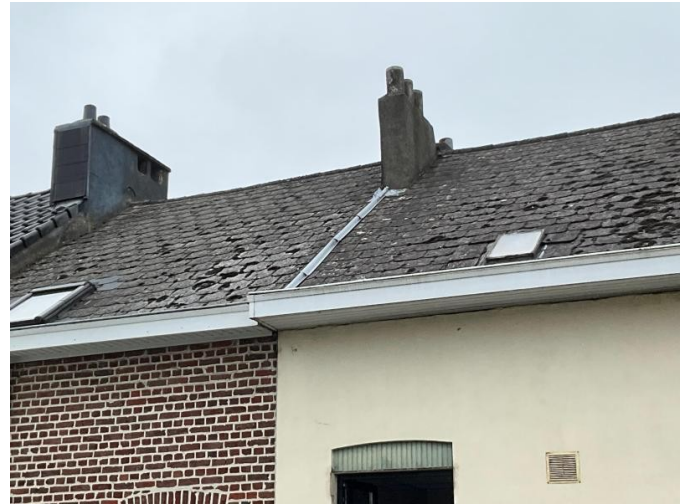
Het asbestmateriaal valt onder de mijlpaal van 2034.

Eindbeoordeling materiaalrisico	Hoog materiaalrisico en/of hoge kans op vezelvrijgave
---------------------------------	---

Gebondenheid	Categorie 1: hechtgebonden in oorsprong
Asbestsoort (vezeltype)	Crocidoliet aanwezig
Asbestconcentratie	Laag (< 50%)
Afschermingsgraad van het gehele materiaal	Geheel of deels (ook) vrij aan de binnenlucht
Toestand van het materiaal	Matig beschadigd, matig verweerd

Beschrijving	701. Buitenschil: leien.
Omgeving	Grenst aan binnen- en buitenlucht
Primaire drager	Wand buitenschil
Asbestmateriaal	Dak- en gevelbekleding - Lei, shingle
Bindmiddel van asbestmateriaal	Cement
Gebondenheid op basis van bindmiddel	Hecht
Hoeveelheid (oppervlakte - aantal)	<ul style="list-style-type: none">• 120,00 m² - 1 stuk
Totale oppervlakte	120,00 m ²
Eenvoudig bereikbaar	Ja
Bevestigingswijze	<ul style="list-style-type: none">• Genageld, geniet
Identificatiemethode	Vaststelling zonder monstername
Destructieve handeling voor identificatie	Nee

Dringend verwijderen

- Verwijder dit asbestmateriaal zo snel mogelijk. Volg de toestand goed op.
- Hemelwater dat afspoelt van asbestcement daken of gevels kan asbestdeeltjes bevatten. Gebruik het enkel voor gesloten circuits (bv. spoelen toiletten). Reinig na het vervangen van het dak of de gevel de dakgoten en regenwaterput of -ton om asbesthoudend sediment of slib te verwijderen

- Eenvoudige handelingen: mag via doe-het-zelf of door werknemer(s) met opleidingsattest eenvoudige handelingen
Indien u dit als doe-het-zelver zelf wenst te verwijderen dient u de nodige voorzorgsmaatregelen te nemen:
Informeer u op voorhand bij uw plaatselijk recyclagepark welke maatregelen u kunt treffen voor een veilig transport en afgave of ophaling van de asbesttoepassing. Vaak hebben recyclageparken specifieke zakken en beschermkledij ter beschikking.

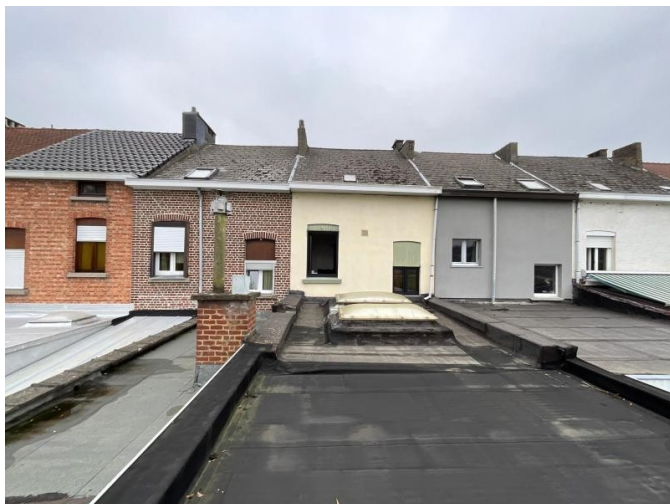
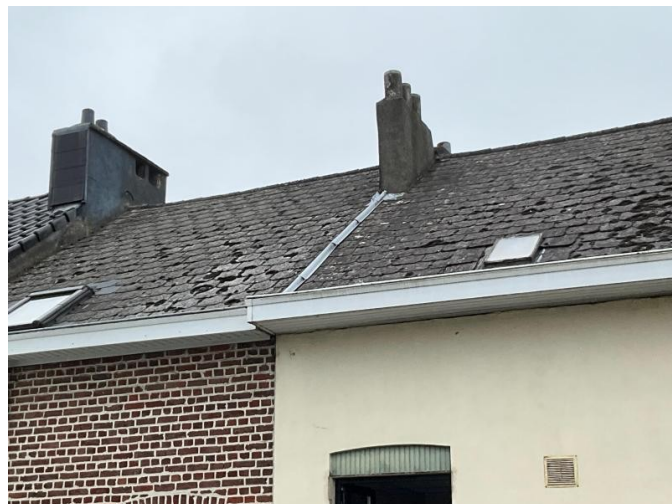
Het asbestmateriaal valt onder de mijlpaal van 2034.

Eindbeoordeling materiaalrisico	Verhoogd materiaalrisico en/of verhoogde kans op vezelvrijgave
---------------------------------	--

Gebondenheid	Categorie 1: hechtgebonden in oorsprong
Asbestsoort (vezeltype)	Crocidoliet aanwezig
Asbestconcentratie	Laag (< 50%)
Afschermingsgraad van het gehele materiaal	Geheel of deels vrij aan de buitenlucht
Toestand van het materiaal	Matig beschadigd, matig verweerd

Beschrijving	903. Dak: schouwpijp(en).
Omgeving	Buiten
Primaire drager	Schuin dak
Asbestmateriaal	Rookgaskanaal
Bindmiddel van asbestmateriaal	Cement
Gebondenheid op basis van bindmiddel	Hecht
Hoeveelheid (lengte - omtrek - dikte - aantal)	<ul style="list-style-type: none">• 1,00 m - 20,00 cm - 0,30 cm - 3 stuks
Totaal volume	0,002 m ³
Eenvoudig bereikbaar	Nee <ul style="list-style-type: none">• Verwijdering tast de bouwkundige integriteit aan.
Bevestigingswijze	<ul style="list-style-type: none">• Verlijmd, ingegoten, versmeerd
Identificatiemethode	Vaststelling zonder monstername
Destructieve handeling voor identificatie	Nee

Verwijderen

- Zorg voor een veilig beheer en verwijder dit asbestmateriaal wanneer het bij werken eenvoudig bereikbaar wordt. Controleer de toestand jaarlijks op wijzigingen.

- Eenvoudige handelingen: mag via doe-het-zelf of door werknemer(s) met opleidingsattest eenvoudige handelingen
Indien u dit als doe-het-zelver zelf wenst te verwijderen dient u de nodige voorzorgsmaatregelen te nemen:

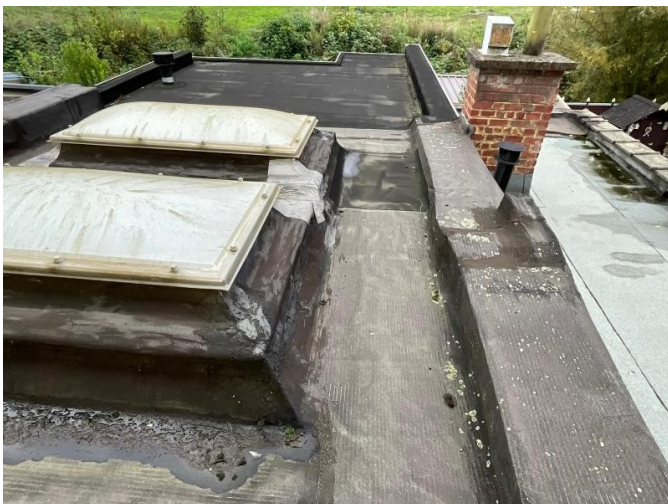
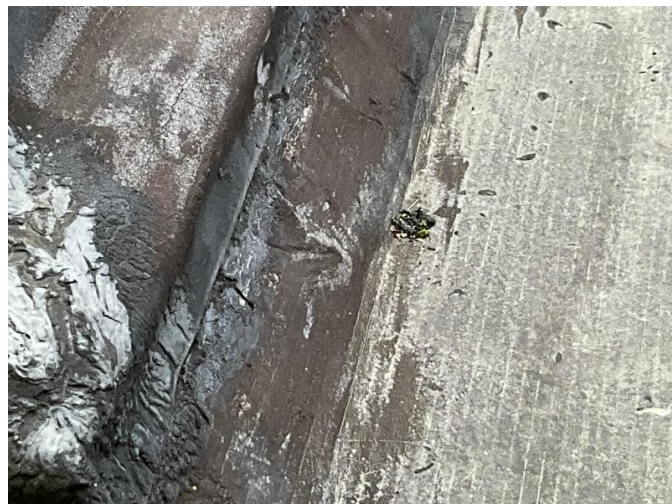
Het asbestmateriaal valt onder de mijlpaal van 2040.

Eindbeoordeling materiaalrisico	Laag materiaalrisico en/of verlaagde kans op vezelvrijgave
---------------------------------	--

Gebondenheid	Categorie 1: hechtgebonden in oorsprong
Asbestsoort (vezeltype)	Alleen chrysotiel
Asbestconcentratie	Laag (< 50%)
Afschermingsgraad van het gehele materiaal	Geheel of deels vrij aan de buitenlucht
Toestand van het materiaal	Licht beschadigd, licht verweerd. Intact calciumsilicaatmateriaal of categorie III 'gebondenheid'

Beschrijving	904. Dak: roofing.
Omgeving	Buiten
Primaire drager	Plat dak
Asbestmateriaal	Dak- en gevelbekleding - Roofing
Bindmiddel van asbestmateriaal	Bitumen (roofing, teer, asfalt)
Gebondenheid op basis van bindmiddel	Hecht
Hoeveelheid (oppervlakte - aantal)	<ul style="list-style-type: none">• 30,00 m² - 1 stuk
Totale oppervlakte	30,00 m ²
Eenvoudig bereikbaar	Nee <ul style="list-style-type: none">• Verwijdering tast de bouwkundige integriteit aan.
Bevestigingswijze	<ul style="list-style-type: none">• Verlijmd, ingegoten, versmeerd
Identificatiemethode	Vaststelling met monstername
Destructieve handeling voor identificatie	Nee
Opmerking	<p>De bovenste roofinglaag is niet-asbesthoudend, echter werden er gecontamineerde asbestvezels boven op de roofing teruggevonden.</p> <p>Bij grondige (renovatie) werken en bij het (plaatselijk) verwijderen van de dakbedekking dienen er echter steeds bijkomende stalen te worden genomen van elke onderliggende laag die niet tijdens de monstername konden worden geanalyseerd vanwege het niet-destructief karakter van het onderzoek.</p>

Zorgvuldig beheren

- Zorg voor een veilig beheer. Vermijd het beschadigen van het asbestmateriaal. Controleer de toestand jaarlijks op wijzigingen.
- Zorg voor een veilig beheer en verwijder dit asbestmateriaal wanneer het bij werken eenvoudig bereikbaar wordt. Controleer de toestand jaarlijks op wijzigingen.
- Voer bijkomende staalname(s) uit.

- Eenvoudige handelingen: mag via doe-het-zelf of door werknemer(s) met opleidingsattest eenvoudige handelingen
Bij sanering van dit dak dient voorafgaand een destructief onderzoek te gebeuren, waardoor de onderliggende lagen ook bemonsterd kunnen worden. Pas na deze analyse kan de aannemer overgaan tot de gepaste maatregelen voor de veilige sanering van dit dak.

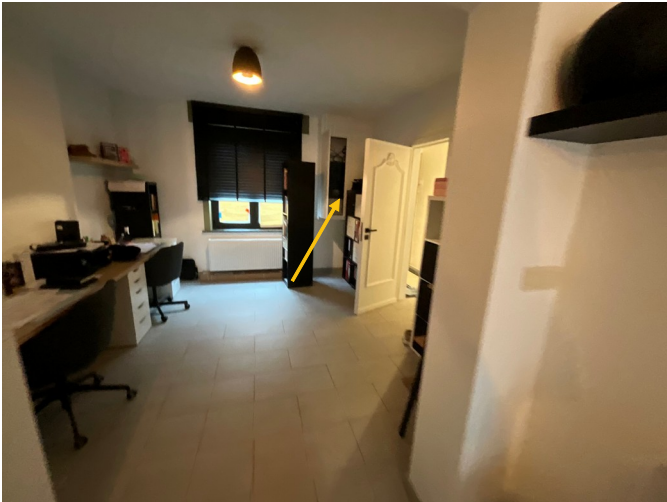
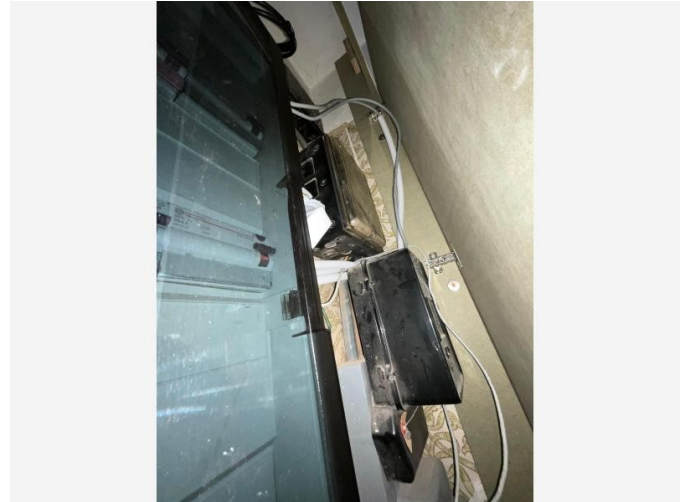
Fiche 5: 501. Uitrusting: Bakeliet elektriciteitskast netbeheerder.

Het asbestmateriaal valt onder de mijlpaal van 2040.

Eindbeoordeling materiaalrisico	Zeer laag materiaalrisico en/of zeer lage kans op vezelvrijgave
---------------------------------	---

Gebondenheid	Categorie 1: hechtgebonden in oorsprong
Asbestsoort (vezeltype)	Crocidoliet aanwezig
Asbestconcentratie	Laag (< 50%)
Afschermingsgraad van het gehele materiaal	Stootvaste afscherming of omkasting
Toestand van het materiaal	Onbeschadigd, niet verweerd

Beschrijving	501. Uitrusting: Bakeliet elektriciteitskast netbeheerder.
Omgeving	Binnen
Primaire drager	Communicatie en elektrische infrastructuur en uitrusting
Asbestmateriaal	Plaat, paneel, tablet - Type Bakeliet
Bindmiddel van asbestmateriaal	Kunststof of -hars
Gebondenheid op basis van bindmiddel	Hecht
Hoeveelheid (oppervlakte - dikte - aantal)	• 0,20 m ² - 2,00 cm - 1 stuk
Totaal volume	0,004 m ³
Eenvoudig bereikbaar	Ja
Bevestigingswijze	• Geschroefd
Identificatiemethode	Vaststelling zonder monstername
Destructieve handeling voor identificatie	Nee

Zorgvuldig beheren

- Zorg voor een veilig beheer en verwijder dit asbestmateriaal wanneer het bij werken eenvoudig bereikbaar wordt. Controleer de toestand jaarlijks op wijzigingen.

- Eenvoudige handelingen: mag via doe-het-zelf of door werknemer(s) met opleidingsattest eenvoudige handelingen
Deze toepassing mag enkel door de netbeheerder worden verwijderd.

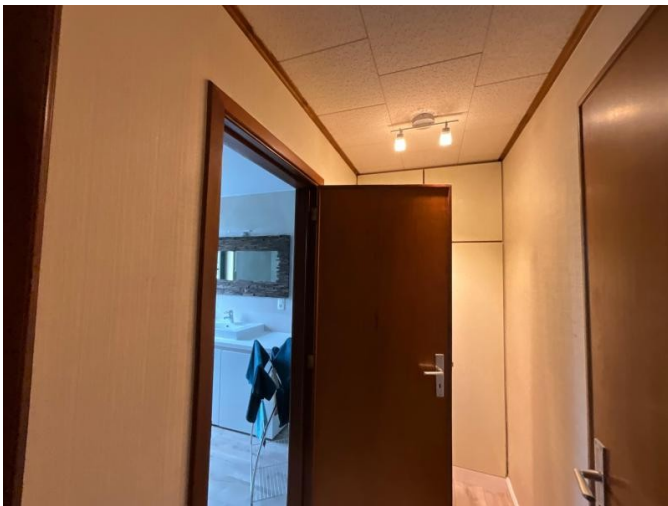
Vrije foto

Verskillende plafonds bestaan uit beplating en/of lambriseringen. Binnen het kader van een niet-destructief onderzoek konden de achterliggende lagen niet worden geanalyseerd. Enkel door deze te verwijderen of door een destructief onderzoek kunnen de achterliggende lagen geanalyseerd worden. Bij vernieuwing van deze binnenschil wordt aanbevolen om nieuw monstername te laten nemen.

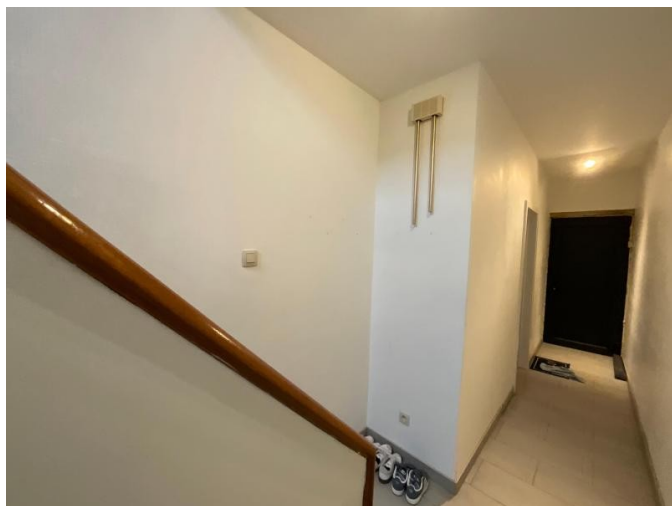
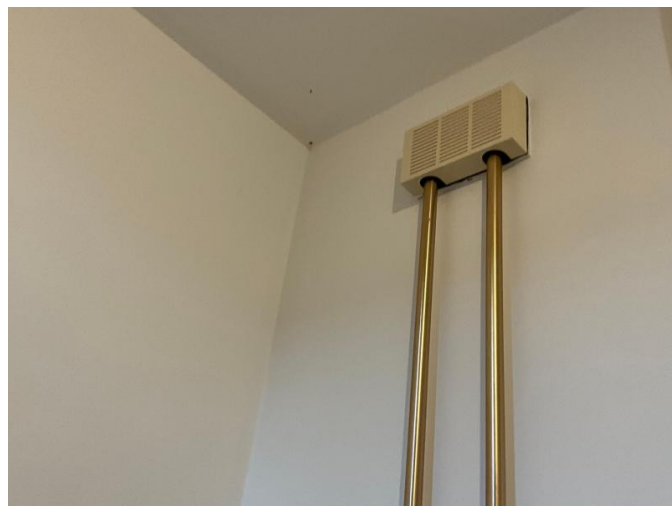
Geen asbest

#	Type	Referentie	Resultaat
7.1	Mengmonster	201	Geen asbest

Beschrijving	201. Plafonds: pleisterwerk.
Omgeving	Binnen
Primaire drager	Plafond
Bindmiddel van materiaal	Gips - kalk
Gebondenheid op basis van bindmiddel	Niet-hechtgebonden
Hoeveelheid (oppervlakte - dikte - aantal)	• 90,00 m ² - 1,00 cm - 1 stuk
Totaal volume	0,90 m ³
Identificatiemethode	Vaststelling met monstername
Destructieve handeling voor identificatie	Nee
Opmerking	<p>De opgegeven oppervlaktes zijn indicatief.</p> <p>De vaststelling dat de plafonds asbestveilig zijn, is gebaseerd op een beperkt aantal monsterstalen welke door een erkend labo werden geanalyseerd. Daardoor geeft dit vooral een indicatie van de algemene asbestveilige toestand. De stalen werden afgenomen in de volgende ruimtes: droge ruimte, natte ruimte, traphal en stooklokaal, behalve bij gebrek aan origineel nat aangebracht pleisterwerk. Bij sloop of grondige werken en bij het (plaatselijk) verwijderen van het pleisterwerk wordt aangeraden steeds bijkomende stalen te nemen van elk plafond.</p> <p>Enkel in de stookruimte kon geen staal worden genomen, daar dit de kelder was en deze uit bestaat uit betonnen gewelven.</p>

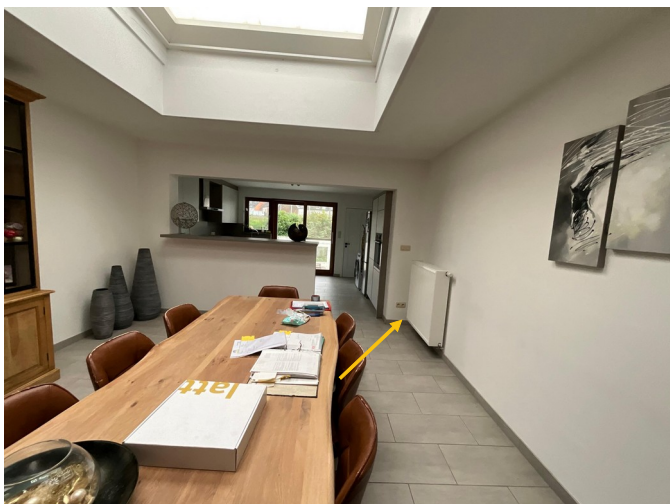
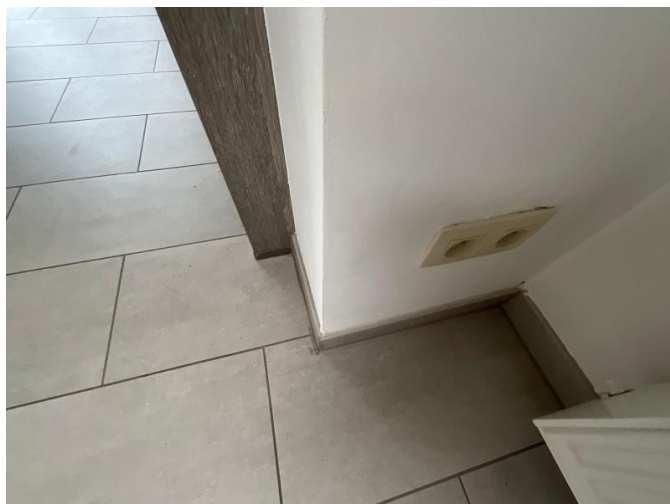
Fiche 8: 101. Wanden: pleisterwerk.

Geen asbest

#	Type	Referentie	Resultaat
8.1	Mengmonster	101	Geen asbest

Beschrijving	101. Wanden: pleisterwerk.
Omgeving	Binnen
Primaire drager	Binnenwand
Bindmiddel van materiaal	Gips - kalk
Gebondenheid op basis van bindmiddel	Niet-hechtgebonden
Hoeveelheid (oppervlakte - dikte - aantal)	• 300,00 m ² - 1,00 cm - 1 stuk
Totaal volume	3,00 m ³
Identificatiemethode	Vaststelling met monsternamen
Destructieve handeling voor identificatie	Nee
Opmerking	<p>De opgegeven oppervlaktes zijn indicatief.</p> <p>De vaststelling dat de wanden asbestveilig zijn, is gebaseerd op een beperkt aantal monsterstalen welke door een erkend labo werden geanalyseerd. Daardoor geeft dit vooral een indicatie van de algemene asbestveilige toestand. De stalen werden afgenomen in de volgende ruimtes: droge ruimte, natte ruimte, traphal en stooklokaal, behalve bij gebrek aan origineel nat aangebracht pleisterwerk. Bij sloop of grondige werken en bij het (plaatselijk) verwijderen van het pleisterwerk wordt aangeraden steeds bijkomende stalen te nemen van elke muur.</p> <p>Enkel in deze woning kon in de stookruimte geen staa worden genomen van het pleisterwerk, daar deze inde kelder was en de muren baksteen waren.</p>

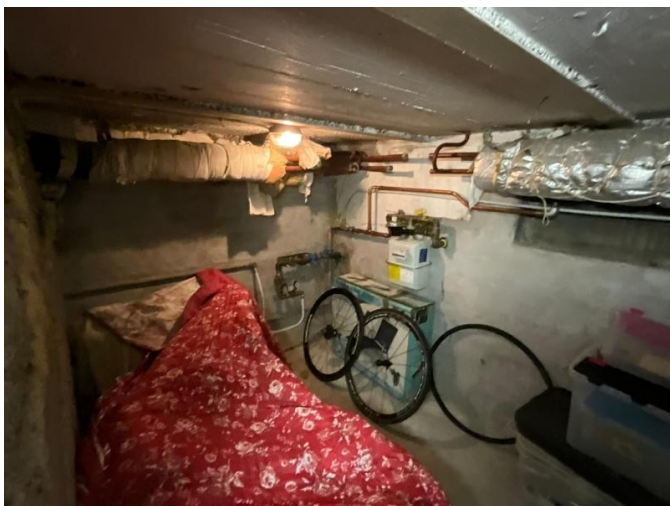
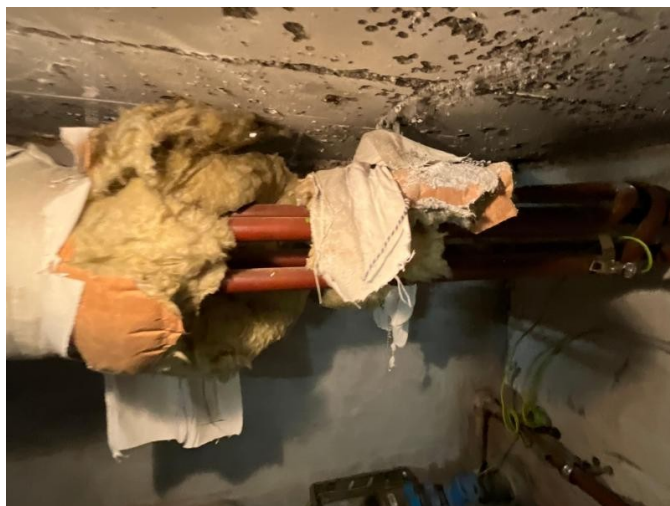
Geen asbest

#	Type	Referentie	Resultaat
9.1	Mengmonster	404/B	Geen asbest
9.2	Mengmonster	404/R	Geen asbest

Beschrijving	405. Chauffagebuizen niet-asbesthoudend.
Omgeving	Binnen
Primaire drager	Ruimteverwarming
Bindmiddel van materiaal	Gips - kalk
Gebondenheid op basis van bindmiddel	Niet-hechtgebonden
Hoeveelheid (lengte - omtrek - dikte - aantal)	<ul style="list-style-type: none">• 20,00 m - 20,00 cm - 3,00 cm - 1 stuk
Totaal volume	0,12 m ³
Identificatiemethode	Vaststelling met monsternamen
Destructieve handeling voor identificatie	Nee
Opmerking	<p>404/R zijn de stalen genomen op rechte stukken.</p> <p>404/B zijn de stalen genomen op bochten</p> <p>De vaststelling dat deze toepassing asbestveilig is, is gebaseerd op een beperkt aantal monsterstalen, welke door een erkend labo werden geanalyseerd. Dit geeft vooral een indicatie van de asbestveilige toestand bij de monsterpunten. Bij sloop of grondige werken en bij het (plaatselijk) verwijderen of herstellen van de buisisolatie wordt aangeraden om bijkomende stalen af te nemen van elke onderdeel dat wordt gesaneerd.</p>
