# Asbestinventarisatetest

Rozenlaan 1/1, 1501 Halle

Attestnummer : 20240604-000277.000

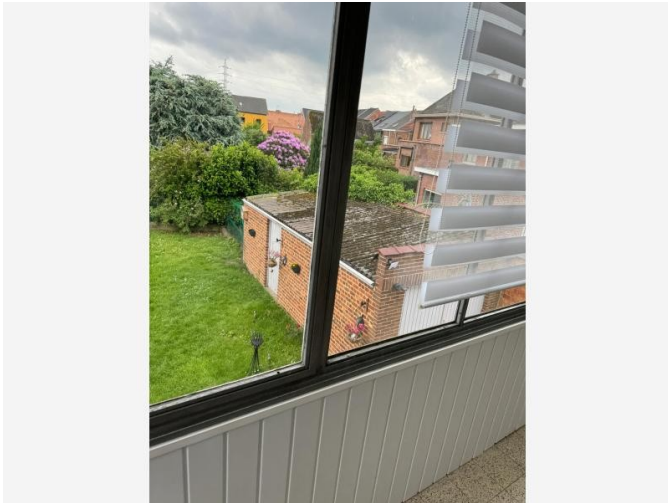
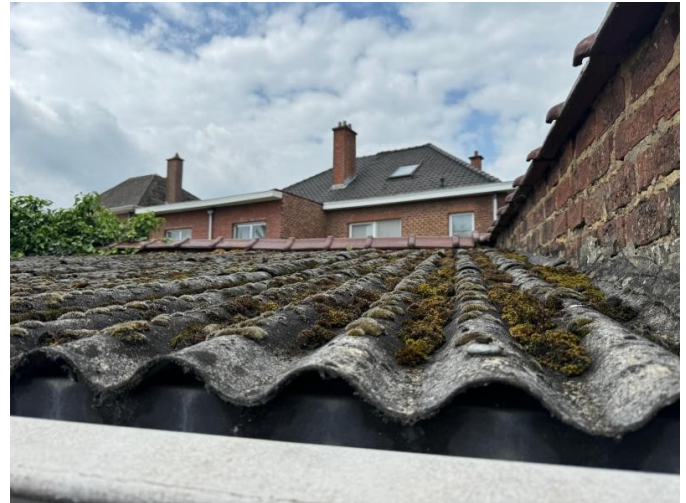
Het asbestmateriaal valt onder de mijlpaal van 2040.

**Dringend verwijderen**

| Beschrijving | Slib in dakgoot garage |
| Type afvalstof | Betreft resten (contaminatie) van verwerking of beschadiging |
| Bron van de resten | Golfplaten op het dak van de garage. |
| Gebondenheid resten | Niet hecht |
| Hoeveelheid (gewicht - aantal) | <ul style="list-style-type: none"><li>• 4,00 kg - 1 stuk</li></ul> |

- Verwijder het asbestafval.

- Eenvoudige handelingen: mag via doe-het-zelf of door werknemer(s) met opleidingsattest eenvoudige handelingen  
Dit besmet materiaal mag via doe-het-zelf verwijderd worden als asbestafval.

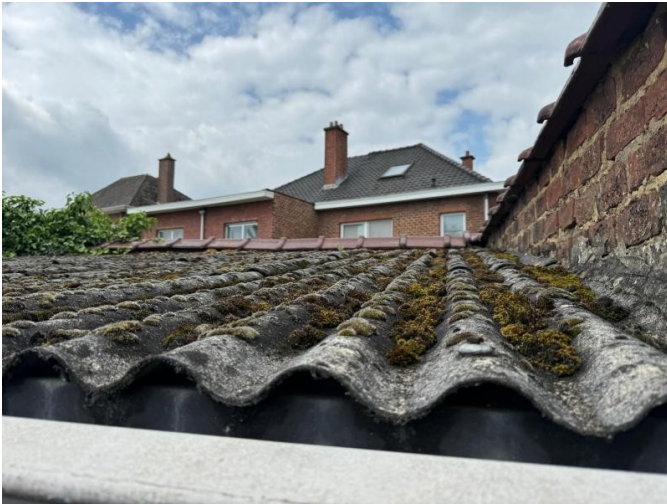
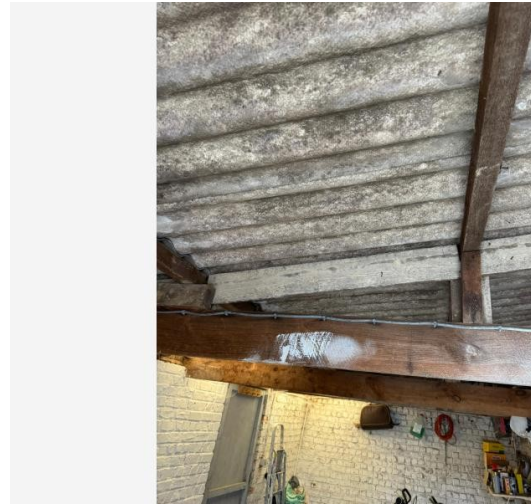
Het asbestmateriaal valt onder de mijlpaal van 2034.

Verwijderen

| Eindbeoordeling materiaalrisico | Verhoogd materiaalrisico en/of verhoogde kans op vezelvrijgave |

| Asbestsoort (vezeltype) | Alleen chrysotiel |
| Toestand van het materiaal | Matig beschadigd, matig verweerd |

| Beschrijving | Golfplaten dak garage |

- Verwijder dit asbestmateriaal zo snel mogelijk. Volg de toestand goed op.
- Hemelwater dat afspoelt van asbestcement daken of gevels kan asbestdeeltjes bevatten. Gebruik het enkel voor gesloten circuits (bv. spoelen toiletten). Reinig na het vervangen van het dak of de gevel de dakgoten en regenwaterput of -ton om asbesthoudend sediment of slib te verwijderen

- Eenvoudige handelingen: mag via doe-het-zelf of door werknemer(s) met opleidingsattest eenvoudige handelingen  
Golfplaten mogen verwijderd worden via doe-het-zelf.

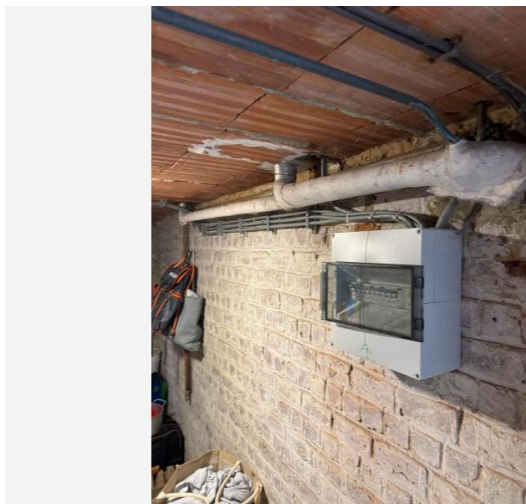
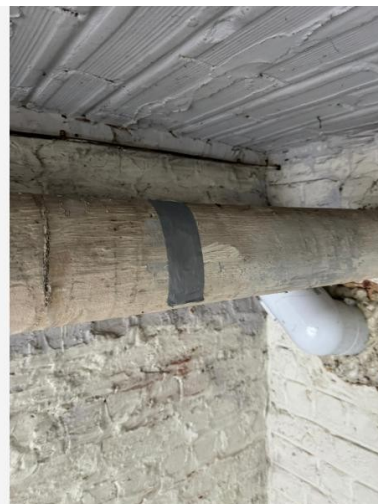
Het asbestmateriaal valt onder de mijlpaal van 2034.

Verwijderen

| Eindbeoordeling materiaalisico | Laag materiaalisico en/of verlaagde kans op vezelvrijgave |

| Gebondenheid | Categorie 2: niet-hechtgebonden met matrix |
| Asbestsoort (vezeltype) | Amfibool aanwezig, uitgezonderd crocidoliet |
| Toestand van het materiaal | Licht beschadigd, licht verweerd. Intact materiaal type Pical – asbestboard of categorie III 'gebondenheid' |

| Beschrijving | Thermische isolatie rond buis in kelder |

| <b>Opmerking</b> | Deze buisisolatie werd bemonsterd in de garages vooraan. Deze buisisolatie loopt in deze kelder nog twee meter door. Alle staalnames waren positief voor amosiet (zie bewijsdocumenten). |

- Verwijder dit asbestmateriaal zo snel mogelijk. Volg de toestand goed op.

- Hermetische zone (erkend asbestverwijderaar)  
Niet-hechtgebonden toepassing binnen, deze mag uitsluitend verwijderd worden door een erkend asbestverwijderaar.

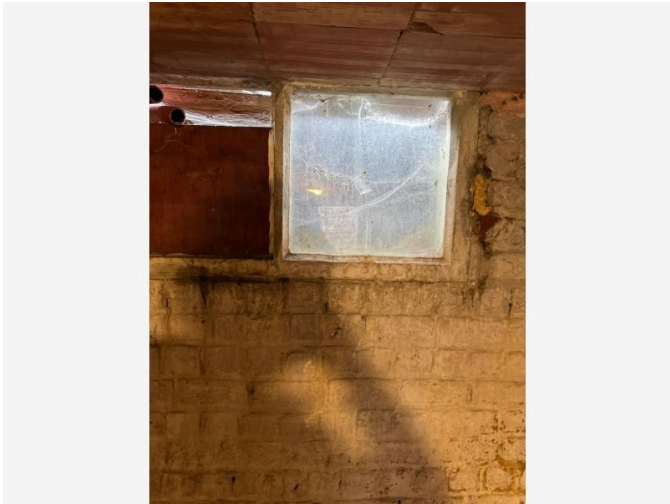
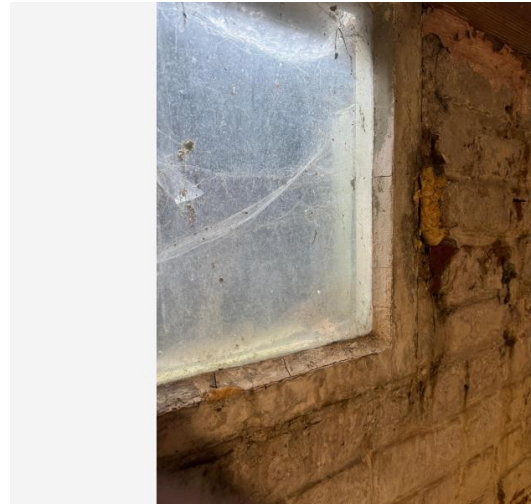
Het asbestmateriaal valt onder de mijlpaal van 2040.

Zorgvuldig beheren

| Eindbeoordeling materiaalrisico | Laag materiaalrisico en/of verlaagde kans op vezelvrijgave |

| Toestand van het materiaal | Licht beschadigd, licht verweerd. Intact materiaal type Pical – asbestboard of categorie III 'gebondenheid' |

| Beschrijving | Mastiek kelderraam |

- Zorg voor een veilig beheer en verwijder dit asbestmateriaal wanneer het bij werken eenvoudig bereikbaar wordt. Controleer de toestand jaarlijks op wijzigingen.

- Eenvoudige handelingen: mag via doe-het-zelf of door werknemer(s) met opleidingsattest eenvoudige handelingen  
Hechtgebonden verlijmd toepassing binnen, deze mag verwijderd worden door werknemer(s) met opleidingsattest eenvoudige handelingen.

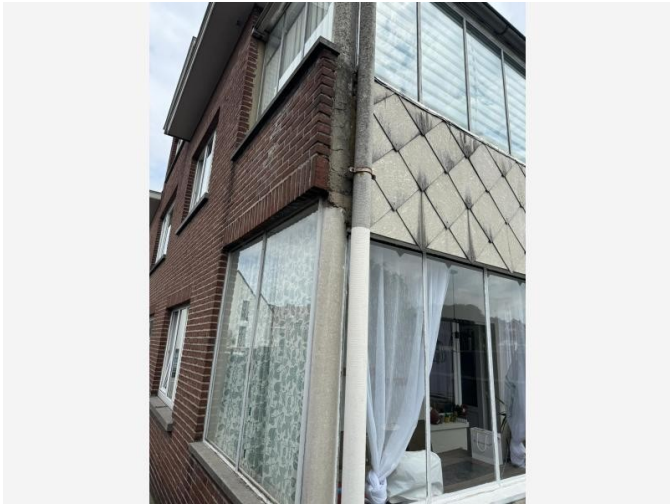
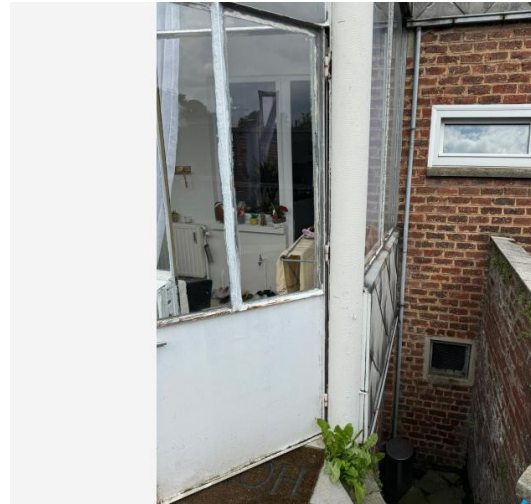
Het asbestmateriaal valt onder de mijlpaal van 2040.

Zorgvuldig beheren

| Eindbeoordeling materiaalisico | Laag materiaalisico en/of verlaagde kans op vezelvrijgave |

| Asbestsoort (vezeltype) | Crocidoliet aanwezig |
| Toestand van het materiaal | Licht beschadigd, licht verweerd. Intact materiaal type Pical – asbestboard of categorie III 'gebondenheid' |

| Beschrijving | Steunpilaren veranda |

- Zorg voor een veilig beheer en verwijder dit asbestmateriaal wanneer het bij werken eenvoudig bereikbaar wordt. Controleer de toestand jaarlijks op wijzigingen.

- Eenvoudige handelingen: mag via doe-het-zelf of door werknemer(s) met opleidingsattest eenvoudige handelingen  
Hechtgebonden toepassing binnen, deze mag verwijderd worden door werknemer(s) met opleidingsattest eenvoudige handelingen.

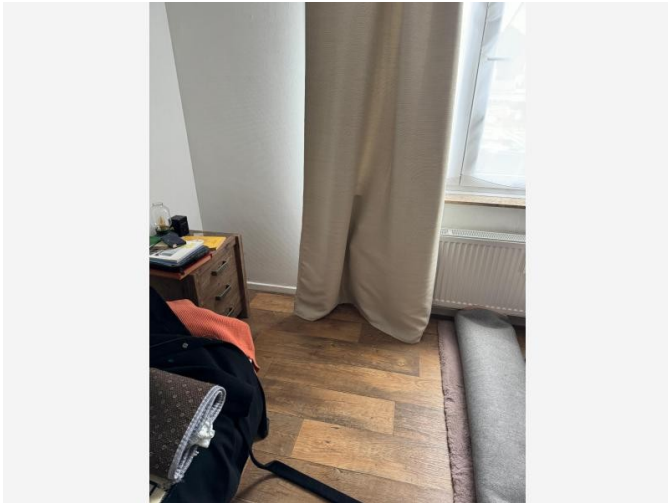
Bij de twee bovenliggende appartementen is een vloerbekleding van asbesthoudende colovinyl tegels met zwarte lijmlaag aanwezig. Dit is vermoedelijk ook in dit appartement het geval onder het vloerzeil, doch dit kon niet vastgesteld worden zonder het vloerzeil te beschadigen.

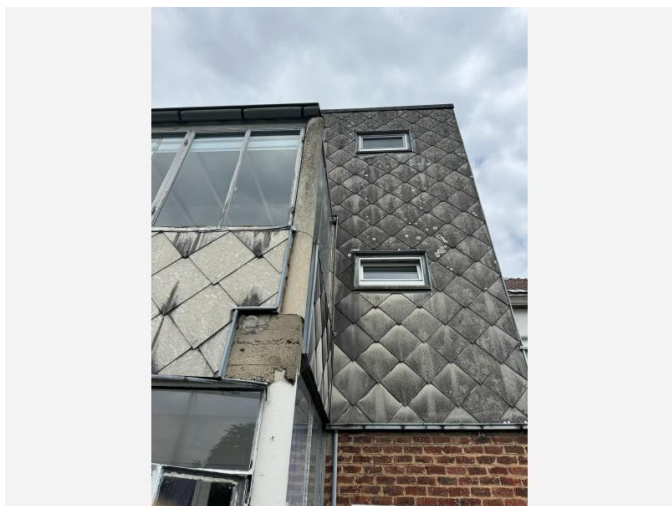
Deze gevelleien maken deel uit van de gemene delen van het gebouw, maar bevatten asbest. Wees dus uiterst voorzichtig bij het behandelen van deze leien en beschadig ze niet.

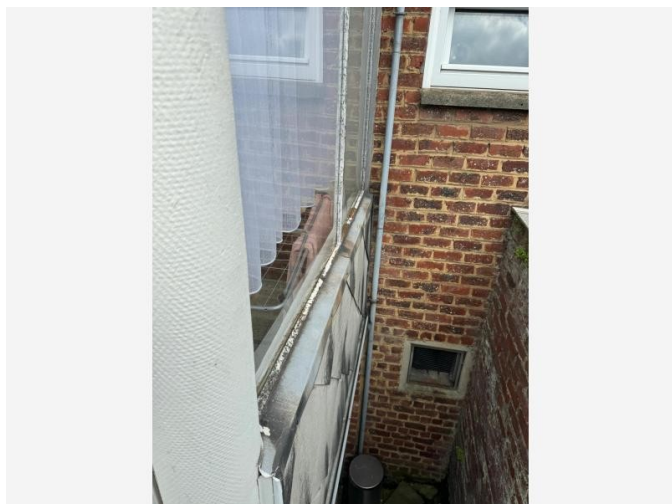
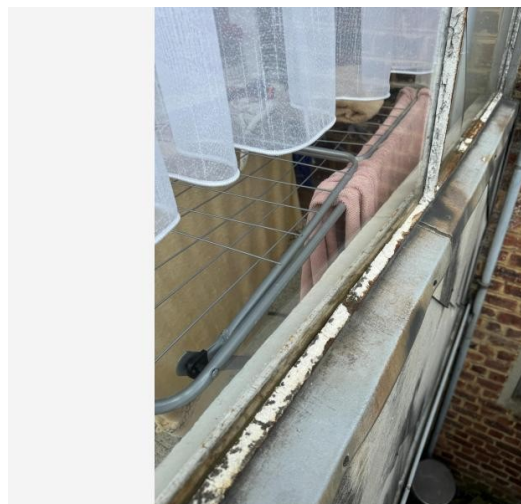
## Fiche 8: Kit ramen buitenzijde veranda

Geen asbest

| # | Type | Referentie | Resultaat |
|---|---|---|---|
| 8.1 | Puntmonster | 003 | Geen asbest |

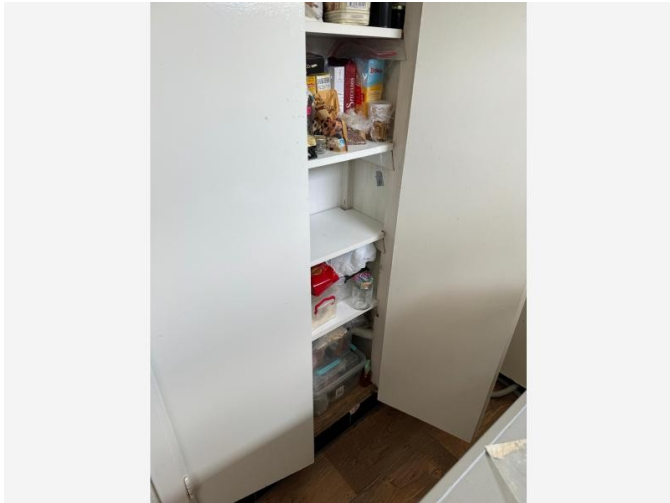
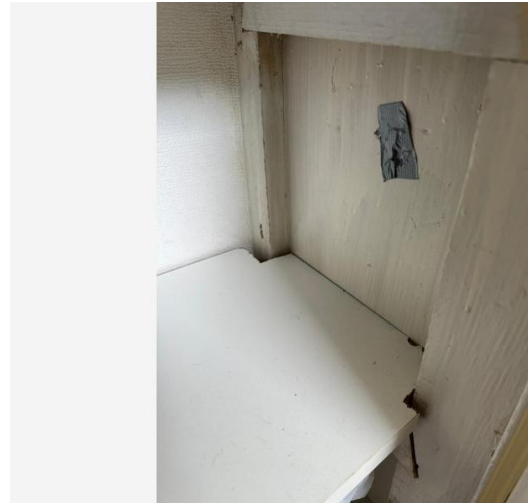
Geen asbest

| # | Type | Referentie | Resultaat |
|---|---|---|---|
| 9.1 | Mengmonster | 001 | Geen asbest |

| Beschrijving | Pleisterwerk Muren |

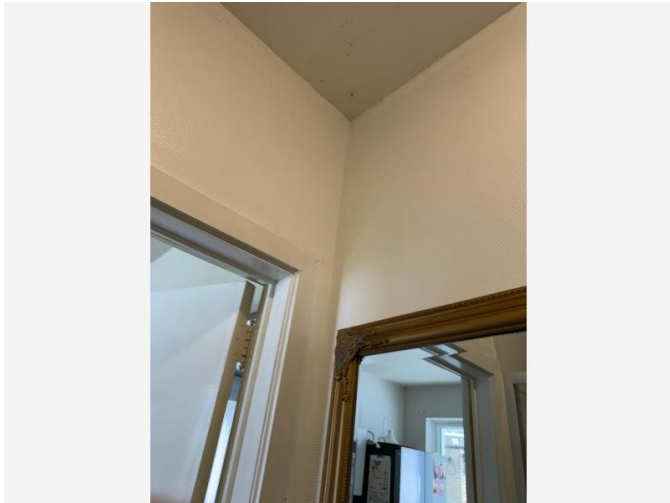
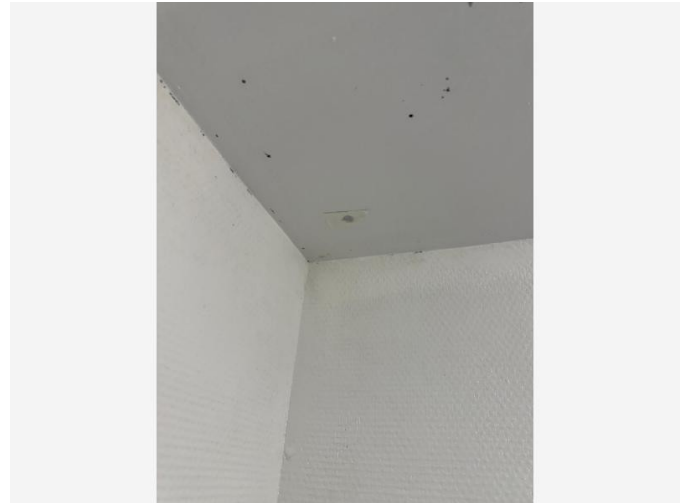
## Fiche 10: Pleisterwerk Plafonds

Geen asbest

| # | Type | Referentie | Resultaat |
|---|---|---|---|
| 10.1 | Mengmonster | 004 | Geen asbest |
