Asbestinventarisatetest

Onafhankelijkheidsstraat 111, 2650 Edegem

Attestnummer : **20241125-000294.000**

Uitgegeven op : **25.11.2024**

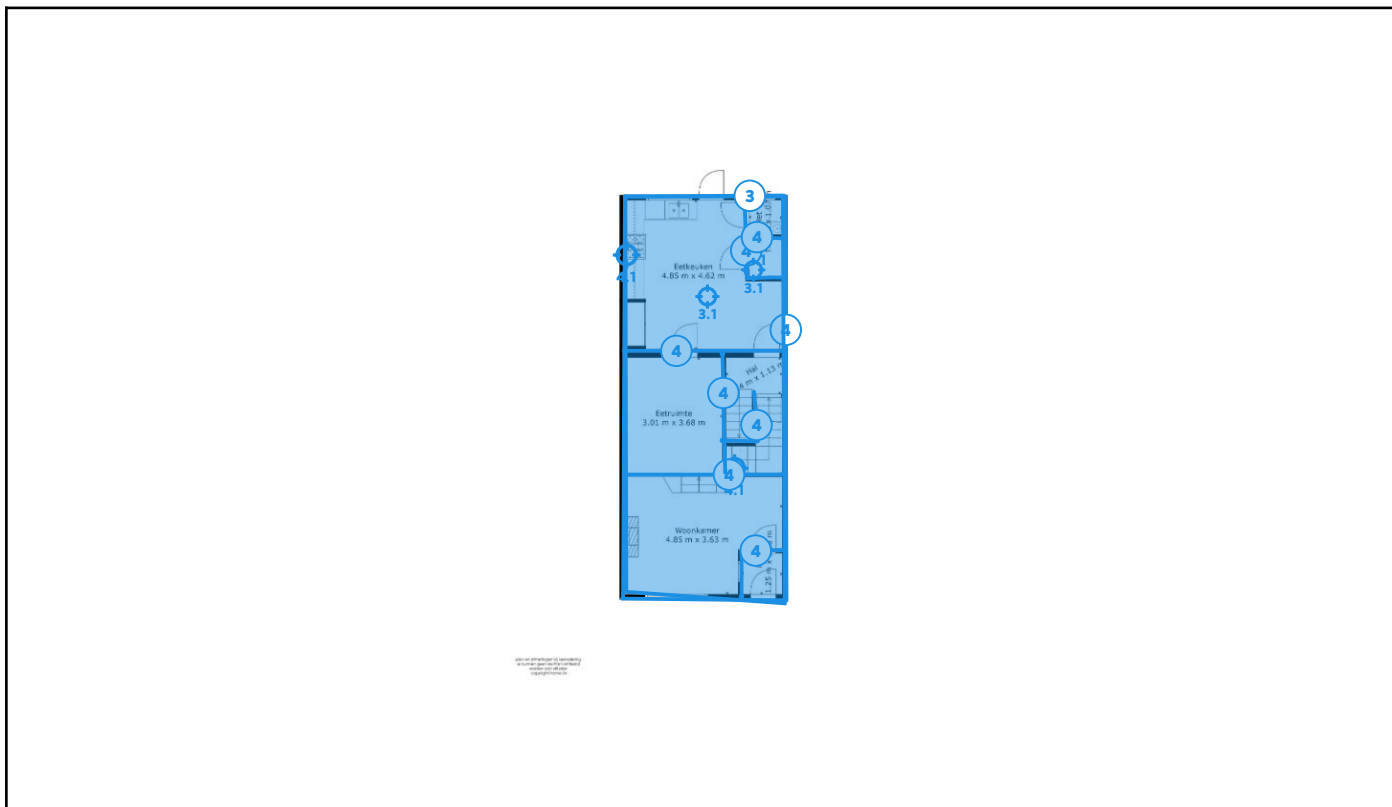
Plan 1.1: Gelijkvloers

Beschrijving	Type	Actie
3. pleisterwerken plafonden	Geen asbest	-
3.1 Code: G0.2	Mengmonster	-
4. Bezetting binnenwanden	Geen asbest	-
4.1 Code: G0.1	Mengmonster	-

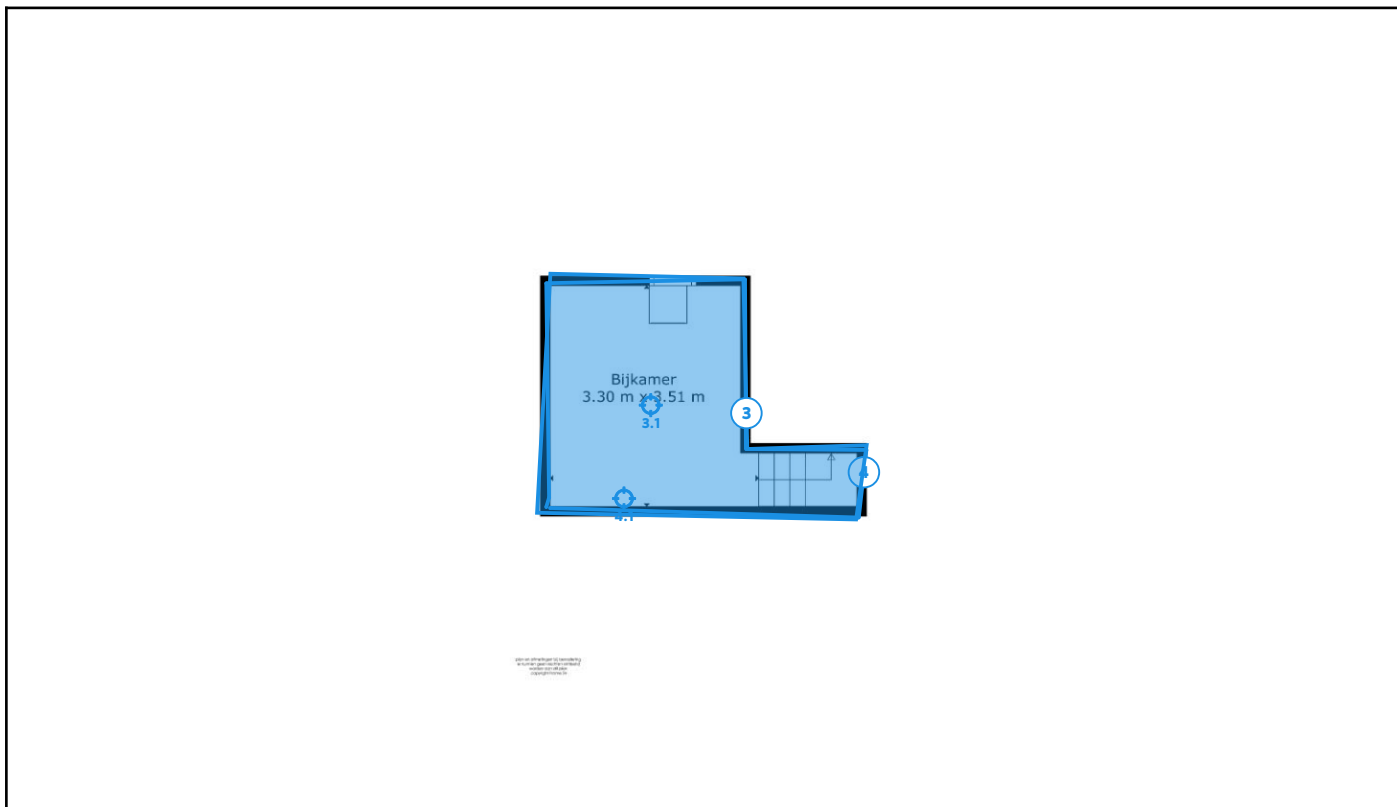
Plan 1.3: Kelder

Beschrijving	Type	Actie
3. pleisterwerken plafonden	Geen asbest	-
3.1 Code: G0.2	Mengmonster	-
4. Bezetting binnenwanden	Geen asbest	-
4.1 Code: G0.1	Mengmonster	-

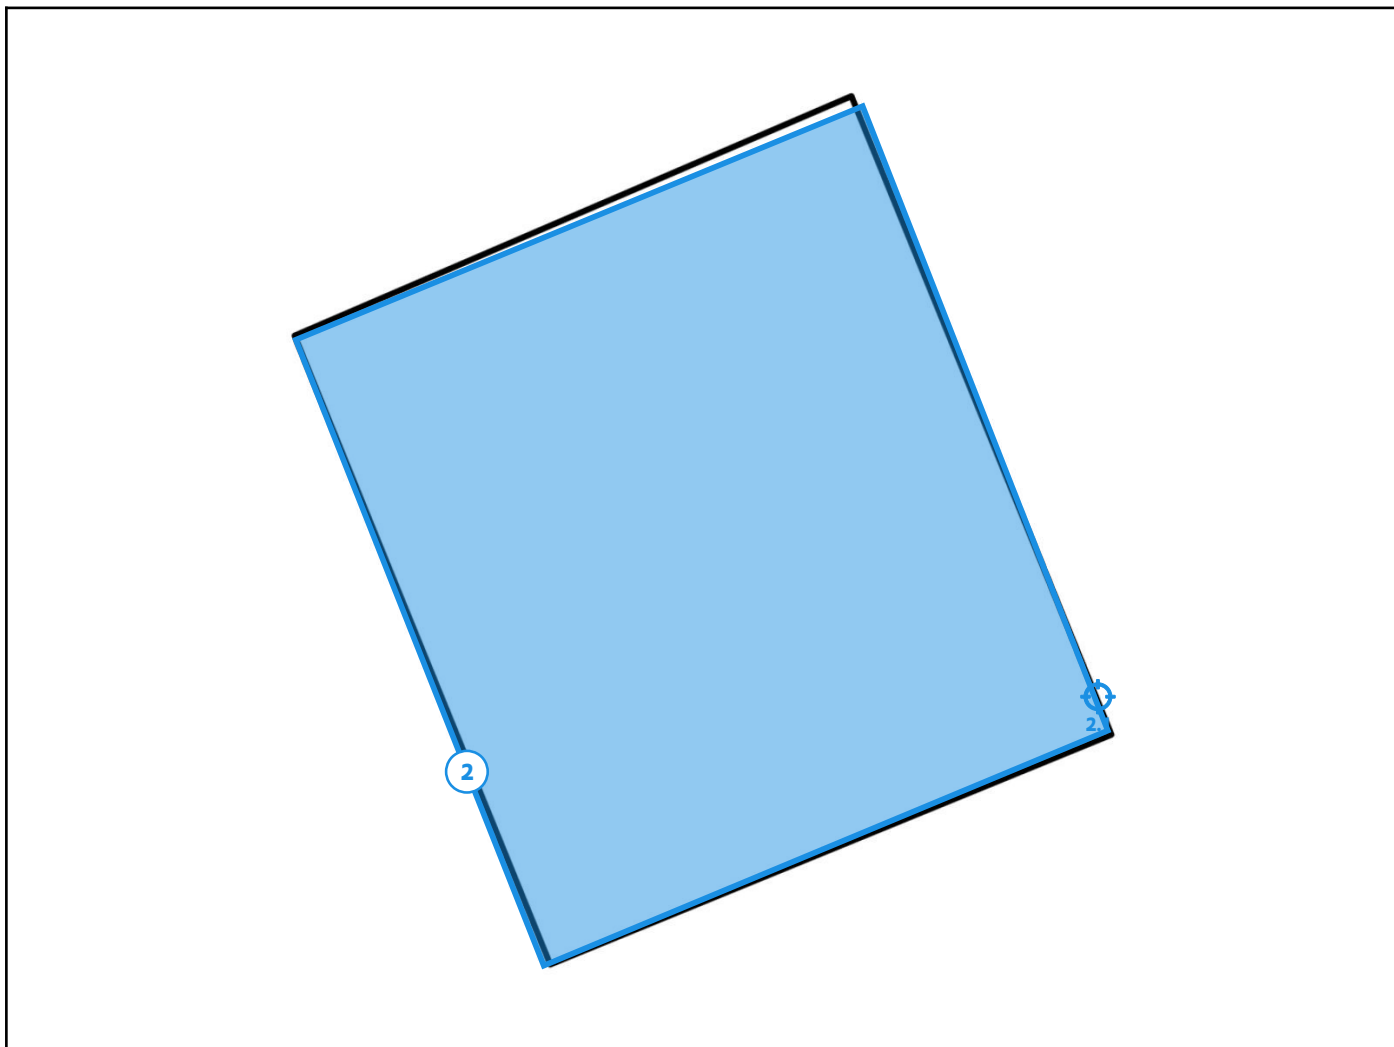
Plan 2.1: Bijgebouw plan

Beschrijving	Type	Actie
2. Golfplaten dak	Geen asbest	-
2.1 Code: G0.3	Puntmonster	-

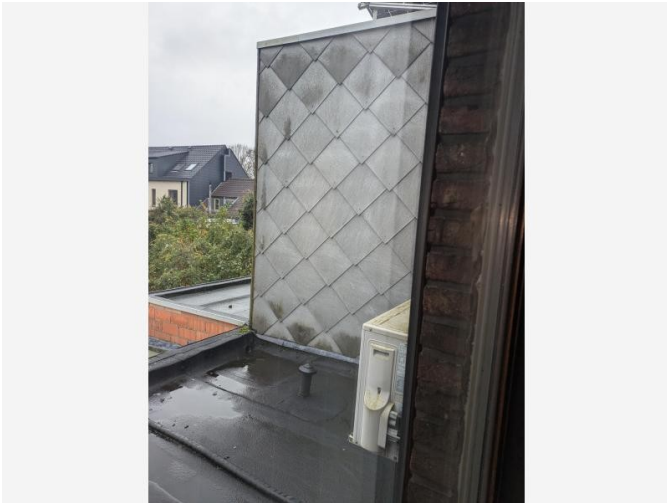
Vrije foto

asbest leien van de buren zijn asbest verdacht. Een staalname was niet mogelijk doch is er een vermoeden.

Identificatiemethode	Redelijk vermoeden
Primaire drager	Wand buitenschil
(Asbest)materiaal	Dak- en gevelbekleding - Lei, shingle
Bindmiddel	Cement
Gebondenheid bindmiddel	Hecht

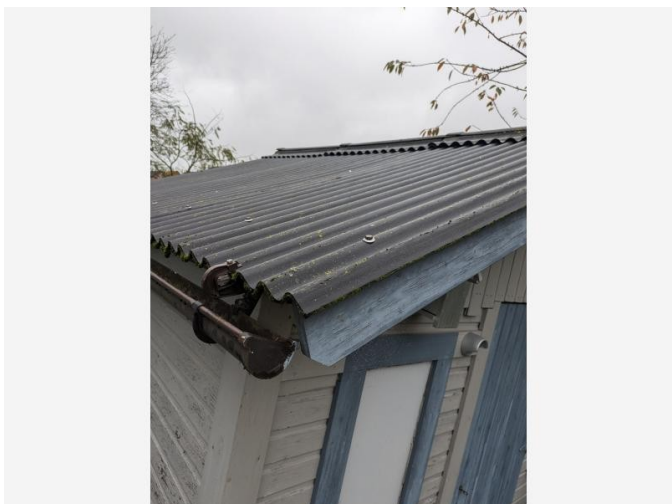
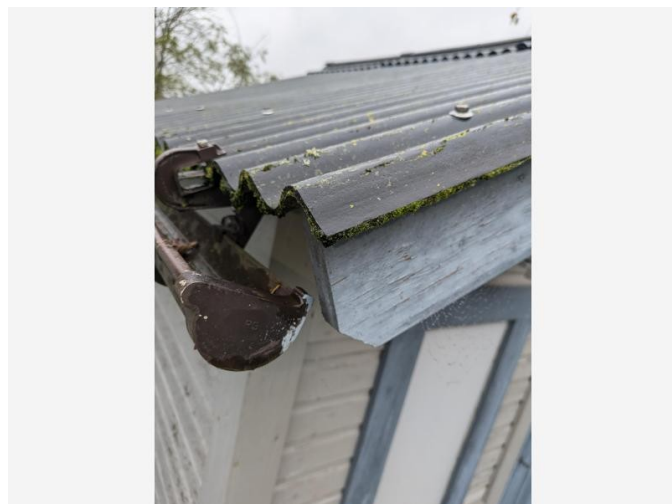
Fiche 2: Golfplaten dak

Geen asbest

#	Type	Referentie	Resultaat
2.1	Puntmonster	G0.3	Geen asbest

Beschrijving	Golfplaten dak
Omgeving	Binnen
Primaire drager	Schuin dak
Bindmiddel van materiaal	Cement
Gebondenheid op basis van bindmiddel	Hecht
Hoeveelheid (oppervlakte - aantal)	• 15,00 m ² - 1 stuk
Totale oppervlakte	15,00 m ²
Identificatiemethode	Vaststelling met monstername
Destructieve handeling voor identificatie	Nee

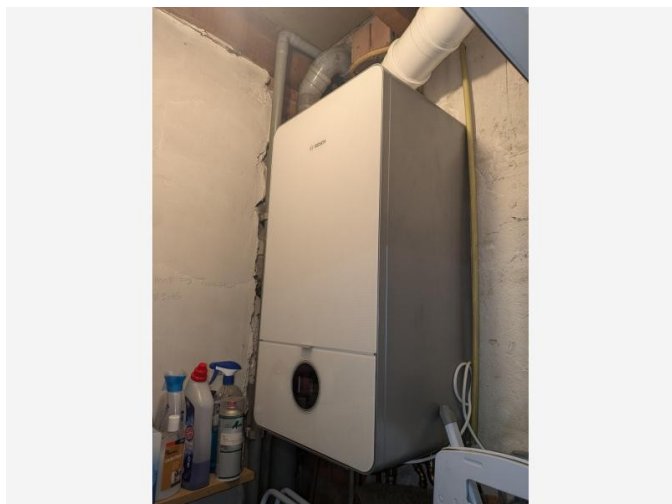
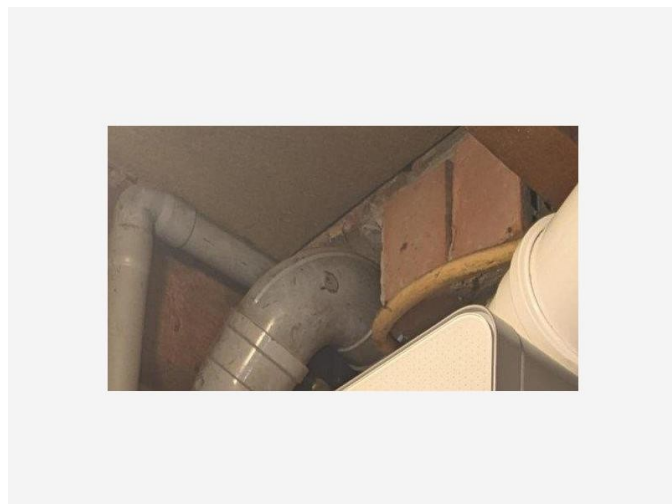
Geen asbest

#	Type	Referentie	Resultaat
3.1	Mengmonster	G0.2	Geen asbest

Beschrijving	pleisterwerken plafonden
Omgeving	Binnen
Primaire drager	Plafond
Bindmiddel van materiaal	Gips - kalk
Gebondenheid op basis van bindmiddel	Niet-hechtgebonden
Hoeveelheid (oppervlakte - dikte - aantal)	• 110,00 m ² - 1,00 cm - 1 stuk
Totaal volume	1,10 m ³
Identificatiemethode	Vaststelling met monstername
Destructieve handeling voor identificatie	Nee

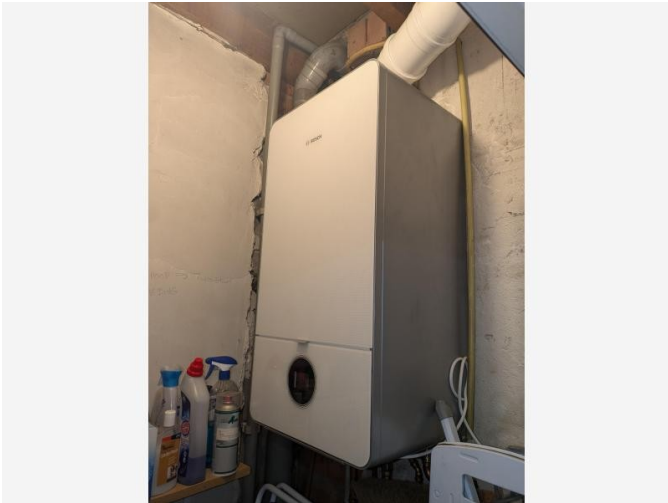
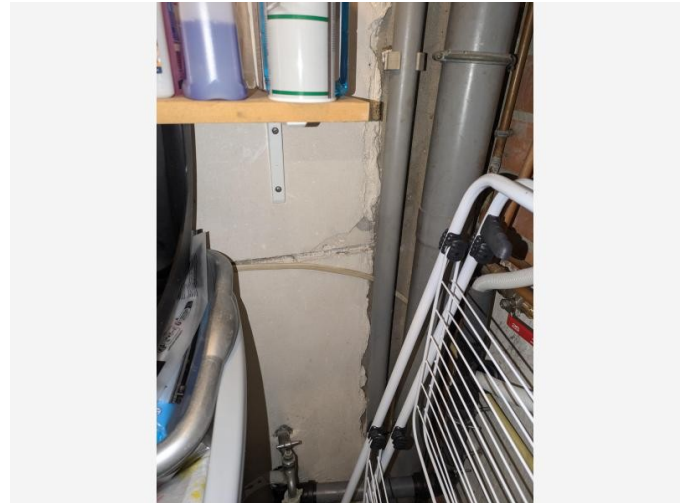
Fiche 4: Bezetting binnenwanden

Geen asbest

#	Type	Referentie	Resultaat
4.1	Mengmonster	G0.1	Geen asbest

Beschrijving	Bezetting binnenwanden
Omgeving	Binnen
Primaire drager	Binnenwand
Bindmiddel van materiaal	Gips - kalk
Gebondenheid op basis van bindmiddel	Niet-hechtgebonden
Hoeveelheid (oppervlakte - dikte - aantal)	• 422,00 m ² - 1,00 cm - 1 stuk
Totaal volume	4,22 m ³
Identificatiemethode	Vaststelling met monsternamen
Destructieve handeling voor identificatie	Nee
