Asbestinventarisatetest

Grimbergsesteenweg 101/B008, 1850 Grimbergen

Attestnummer : 20240613-000082.000

Uitgegeven op : 13.06.2024

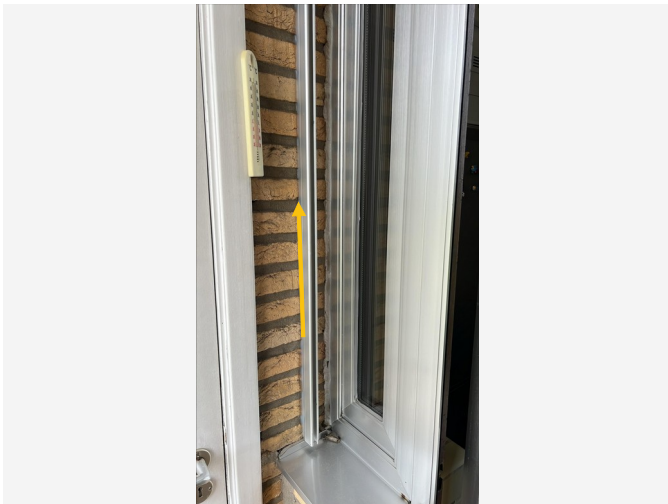
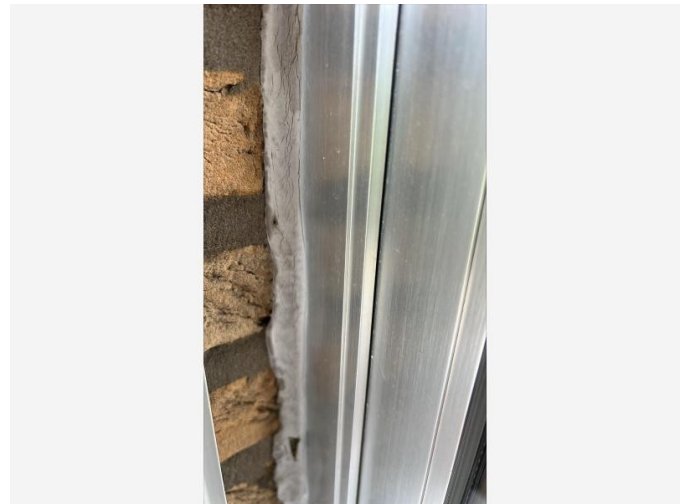
Het asbestmateriaal valt onder de mijlpaal van 2040.

Eindbeoordeling materiaalrisico	Laag materiaalrisico en/of verlaagde kans op vezelvrijgave
---------------------------------	--

Gebondenheid	Categorie 1: hechtgebonden in oorsprong
Asbestsoort (vezeltype)	Alleen chrysotiel
Asbestconcentratie	Laag (< 50%)
Afschermingsgraad van het gehele materiaal	Geheel of deels vrij aan de buitenlucht
Toestand van het materiaal	Licht beschadigd, licht verweerd. Intact materiaal type Pical – asbestboard of categorie III 'gebondenheid'

#	Type	Referentie	Resultaat
1.1	Puntmonster	004	Chrysotiel

Beschrijving	Mastiek ramen
Omgeving	Buiten
Primaire drager	Wandopening verticaal (raam, deur, ...)
Asbestmateriaal	In-situ afwerkingslagen - Pasta, stopverf, voegsel, stopsel, vulsel, mastiek, kitten, ...
Bindmiddel van asbestmateriaal	Kitten, mastiek, pasta
Gebondenheid op basis van bindmiddel	Hecht

- Zorg voor een veilig beheer. Vermijd het beschadigen van het asbestmateriaal. Controleer de toestand jaarlijks op wijzigingen.

- Eenvoudige handelingen: mag via doe-het-zelf of door werknemer(s) met opleidingsattest eenvoudige handelingen
Deze hechtgebonden toepassing kan verwijderd worden dmv Verwijderingvoorschriften volgens Codex over het welzijn op het werk Art. VI.3-54
- Eenvoudige handelingen: enkel door erkend asbestverwijderaar
Deze hechtgebonden toepassing kan verwijderd worden dmv Verwijderingvoorschriften volgens Codex over het welzijn op het werk Art. VI.3-54

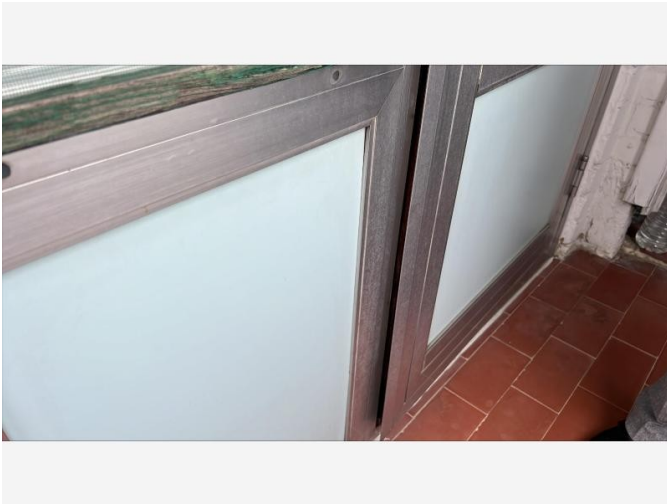
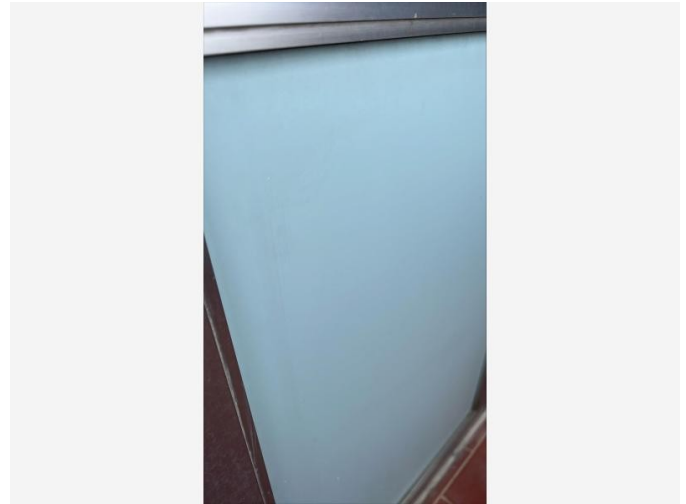
Het asbestmateriaal valt onder de mijlpaal van 2040.

Eindbeoordeling materiaalrisico	Laag materiaalrisico en/of verlaagde kans op vezelvrijgave
---------------------------------	--

Gebondenheid	Categorie 1: hechtgebonden in oorsprong
Asbestsoort (vezeltype)	Crocidoliet aanwezig
Asbestconcentratie	Laag (< 50%)
Afschermingsgraad van het gehele materiaal	Geheel of deels vrij aan de buitenlucht
Toestand van het materiaal	Licht beschadigd, licht verweerd. Intact materiaal type Pical – asbestboard of categorie III 'gebondenheid'

Beschrijving	Platen ramen en deur
Omgeving	Buiten
Primaire drager	Wandopening verticaal (raam, deur, ...)
Asbestmateriaal	Plaat, paneel, tablet - Geëmailleerd, type Glasal
Bindmiddel van asbestmateriaal	Cement
Gebondenheid op basis van bindmiddel	Hecht
Hoeveelheid (oppervlakte - dikte - aantal)	• 3,00 m ² - 0,20 cm - 3 stuks
Totaal volume	0,018 m ³
Eenvoudig bereikbaar	Ja

- Zorg voor een veilig beheer. Vermijd het beschadigen van het asbestmateriaal. Controleer de toestand jaarlijks op wijzigingen.

- Eenvoudige handelingen: mag via doe-het-zelf of door werknemer(s) met opleidingsattest eenvoudige handelingen
Deze hechtgebonden toepassing kan verwijderd worden dmv Verwijderingvoorschriften volgens Codex over het welzijn op het werk Art. VI.3-54
- Eenvoudige handelingen: enkel door erkend asbestverwijderaar
Deze hechtgebonden toepassing kan verwijderd worden dmv Verwijderingvoorschriften volgens Codex over het welzijn op het werk Art. VI.3-54

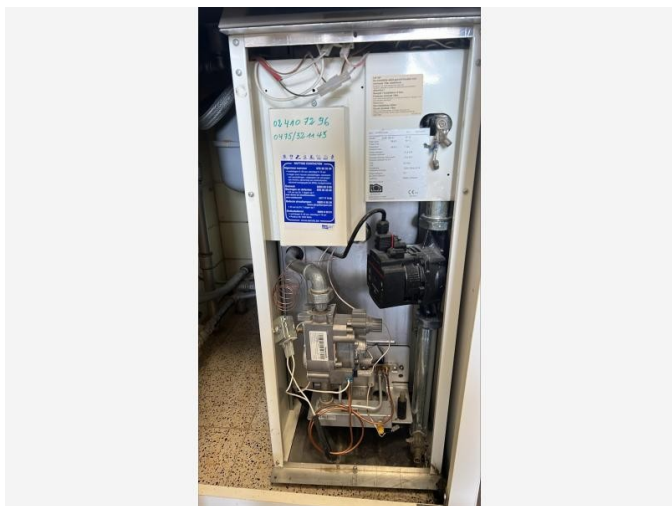
Vermoeden van pakkingen en dichtingen in verwarmingsketel die dateert van voor 2001

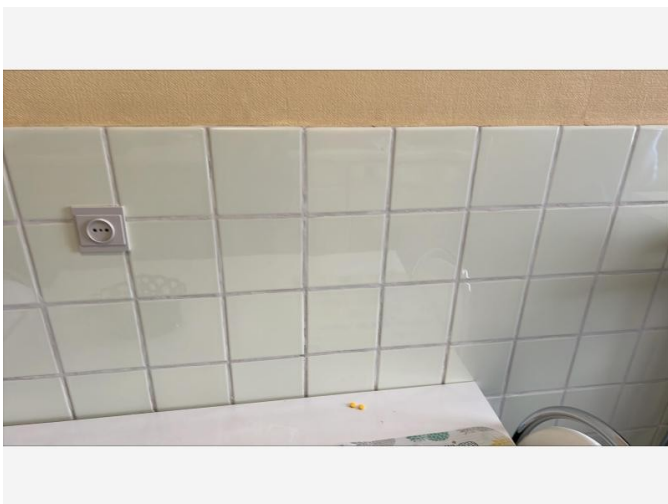
Tegellijm kan mogelijk asbesthoudend zijn. Deze kon niet bemonsterd worden in het kader van het niet-destructief onderzoek. Indien bij renovatie of werken deze tegellijm laag bloot komt te liggen, is het aangeraden de lijmlaag te bemonsteren.

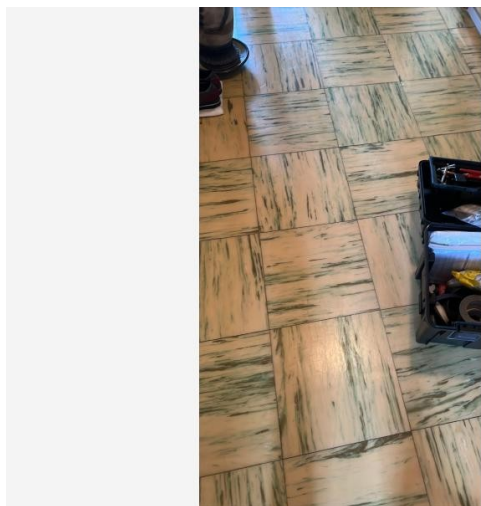
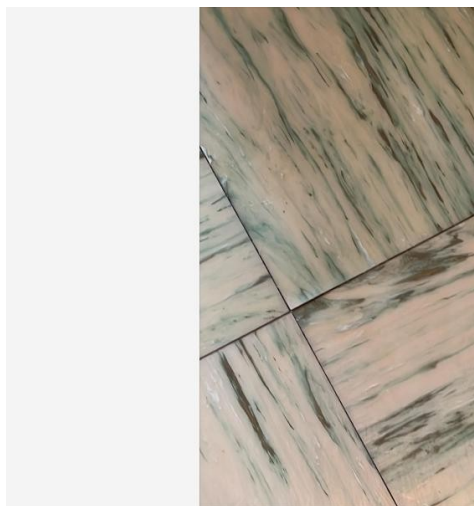
Geen asbest

#	Type	Referentie	Resultaat
5.1	Puntmonster	003	Geen asbest

Beschrijving	Vloertegel gang
Omgeving	Binnen
Primaire drager	Vloer
Bindmiddel van materiaal	Kunststof of -hars

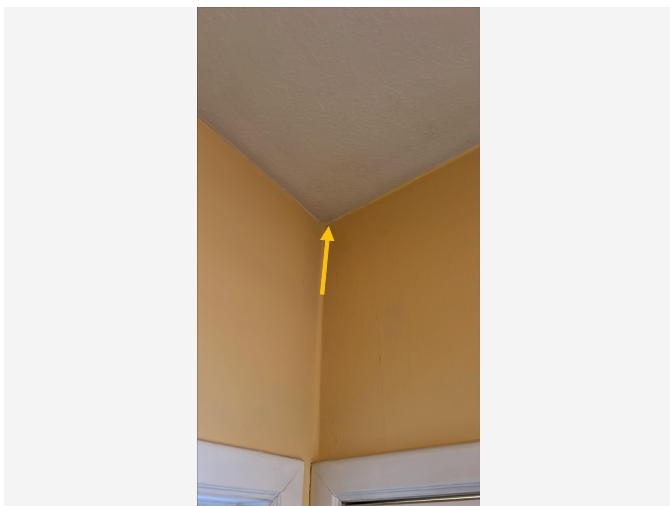
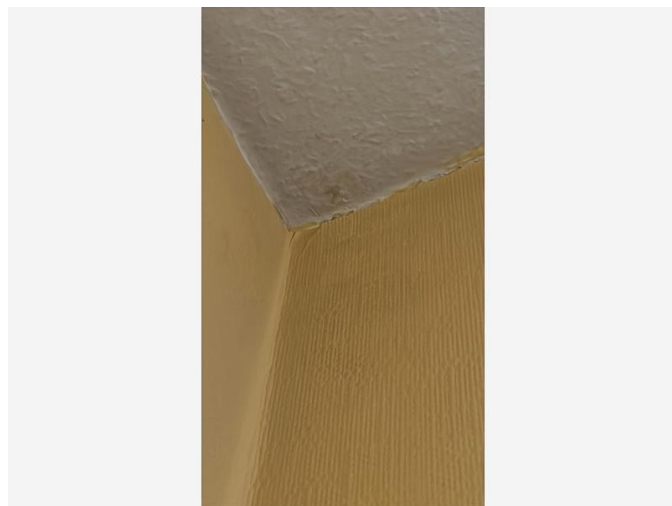
Fiche 6: Pleisterwerk plafond

Geen asbest

#	Type	Referentie	Resultaat
6.1	Mengmonster	002	Geen asbest

Beschrijving	Pleisterwerk plafond
Omgeving	Binnen
Primaire drager	Plafond
Bindmiddel van materiaal	Gips - kalk

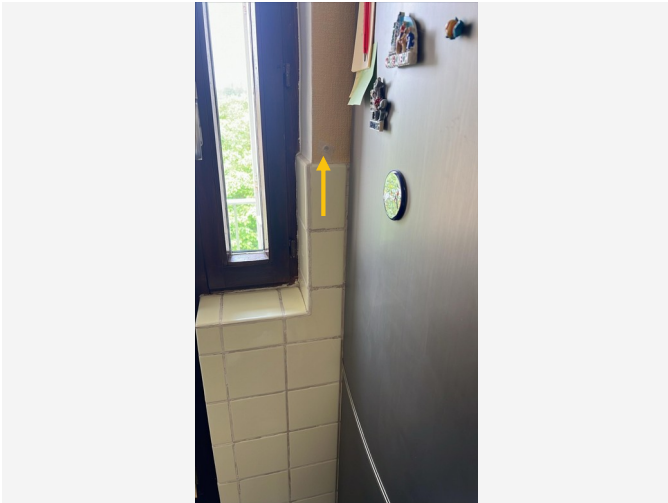
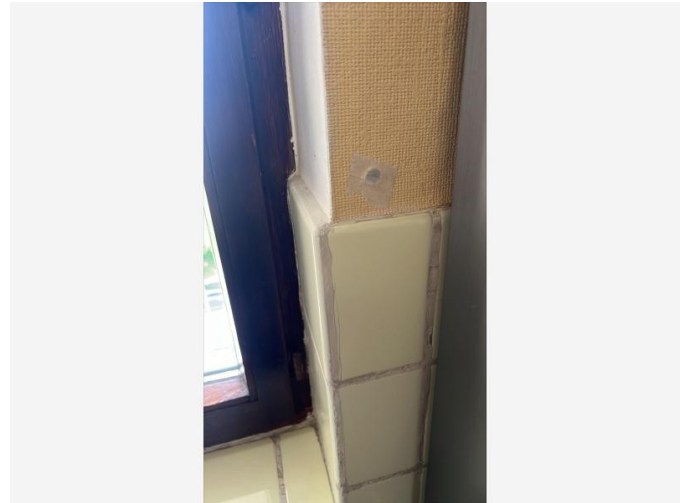
Geen asbest

#	Type	Referentie	Resultaat
7.1	Mengmonster	001	Geen asbest

Beschrijving	Pleisterwerk muur
Omgeving	Binnen
Primaire drager	Binnenwand
Bindmiddel van materiaal	Gips - kalk
