Inventaire amiante social-visuel

Adresse du site inventorié : Rue François Vander Elst 38/1 – 1950 Kraainem

Référence inventaire : 1779a2519 - Rue François Vander Elst 38/1 - 1950 Kraainem

Rue François Vander Elst 38/1 – 1950 Kraainem
Rez-de-chaussée à usage de bureaux avec caves et parking

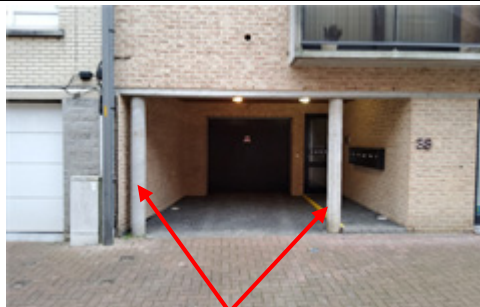
Caractéristiques
 Numéro de l'application : 2

Echantillon(s) : pas de prise d'échantillon car amiante certaine	<p>Conclusion PRESENCE D'AMIANTE Non friable en bon état</p>

Type de matériau : coffrage perdu en amiante sur	
Localisation(s) exacte(s) du matériau suspect : rdc extérieur - accès garages	
Nombre et endroits de prélèvements dans le matériau suspect : pas de prise d'échantillon	
Quantité approximative du matériau suspect concerné par la présente fiche : 2 colonnes	
Accessibilité de ce matériau suspect : visible facilement	
Traitement de surface : brut	
Etat de dégradation, dommages éventuels et leur étendue : bon état

TYPE D'AMIANTE : **amiante certaine**
 EXPOSITION : **accès fréquents (entretiens, passages...)**
 RISQUE : **nul en l'état**
 ACTION : **vérifier annuellement**
 DELAIS : **vérification annuelle**
 Remarque supplémentaire : /
