Asbestinventarisatetest

Steenweg 145, 1745 Opwijk

Attestnummer : 20240312-000292.000

Uitgegeven op : 12.03.2024

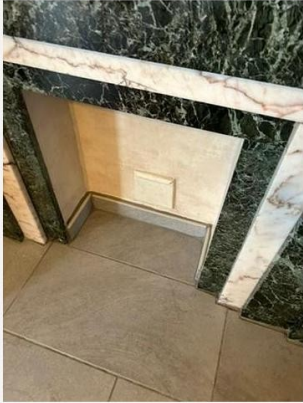
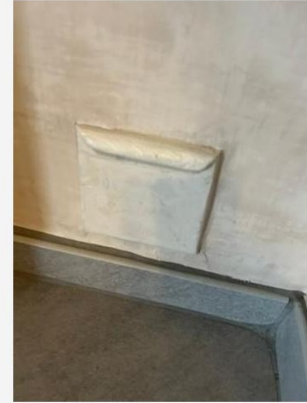
Het asbestmateriaal valt onder de mijlpaal van 2040.

Eindbeoordeling materiaalrisico	Verhoogd materiaalrisico en/of verhoogde kans op vezelvrijgave
---------------------------------	--

Gebondenheid	Categorie 1: hechtgebonden in oorsprong
Asbestsoort (vezeltype)	Crocidoliet aanwezig
Asbestconcentratie	Laag (< 50%)
Afschermingsgraad van het gehele materiaal	Geheel of deels (ook) vrij aan de binnenlucht
Toestand van het materiaal	Licht beschadigd, licht verweerd. Intact materiaal type Pical – asbestboard of categorie III 'gebondenheid'

Beschrijving	Roetluik in asbestcement
Omgeving	Binnen
Primaire drager	HVAC infrastructuur en uitrusting
Asbestmateriaal	Brandwerende afsluiting (prefab geheel) - Luik
Bindmiddel van asbestmateriaal	Cement
Gebondenheid op basis van bindmiddel	Hecht
Hoeveelheid (gewicht - aantal)	<ul style="list-style-type: none"> • 0,50 kg - 1 stuk • 0,50 kg - 1 stuk • 0,50 kg - 1 stuk • 0,50 kg - 1 stuk

Totaal gewicht	2,00 kg
Eenvoudig bereikbaar	Ja
Bevestigingswijze	<ul style="list-style-type: none">• Los (al dan niet bedekt)
Identificatiemethode	Vaststelling zonder monstername
Destructieve handeling voor identificatie	Nee

- Zorg voor een veilig beheer. Vermijd het beschadigen van het asbestmateriaal. Controleer de toestand jaarlijks op wijzigingen.
- Voer bijkomende staalname(s) uit.

- Eenvoudige handelingen: mag via doe-het-zelf of door werknemer(s) met opleidingsattest eenvoudige handelingen
Los en dubbel verpakt afvoeren.
Houder overmaats boren, draag de juiste pbm's tijdens de werken.

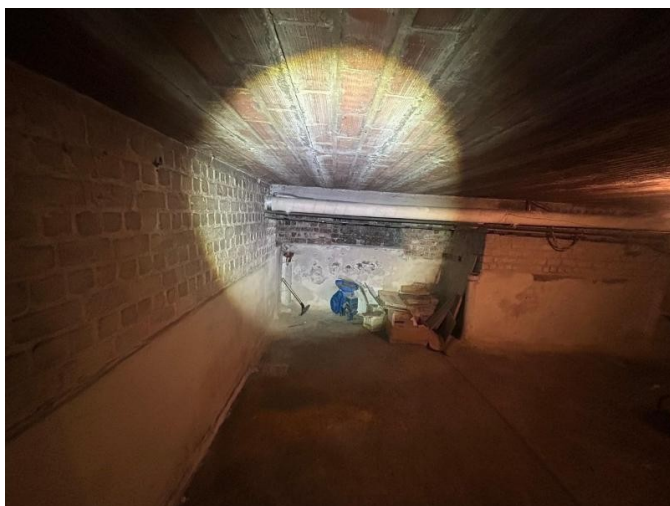
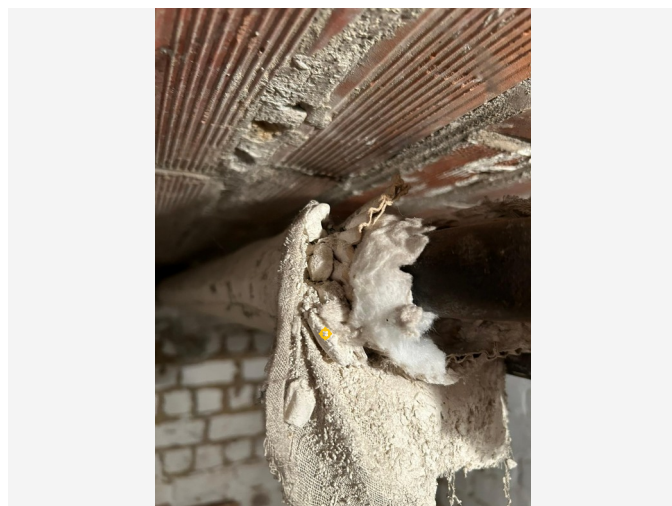
Het asbestmateriaal valt onder de mijlpaal van 2034.

Eindbeoordeling materiaalrisico	Verhoogd materiaalrisico en/of verhoogde kans op vezelvrijgave
---------------------------------	--

Gebondenheid	Categorie 2: niet-hechtgebonden met matrix
Asbestsoort (vezeltype)	Amfibool aanwezig, uitgezonderd crocidoliet
Asbestconcentratie	Laag (< 50%)
Afschermingsgraad van het gehele materiaal	Geheel of deels (ook) vrij aan de binnenlucht
Toestand van het materiaal	Licht beschadigd, licht verweerd. Intact materiaal type Pical – asbestboard of categorie III 'gebondenheid'

#	Type	Referentie	Resultaat
2.1	Mengmonster	MM03	Amosiet

Beschrijving	Leidingisolatie uit gips
Omgeving	Binnen
Primaire drager	HVAC infrastructuur en uitrusting
Asbestmateriaal	In-situ afwerkingslagen - Thermische isolatie
Bindmiddel van asbestmateriaal	Gips - kalk
Gebondenheid op basis van bindmiddel	Niet-hechtgebonden
Hoeveelheid (lengte - omtrek - dikte - aantal)	<ul style="list-style-type: none">• 20,00 m - 30,00 cm - 5,00 cm - 1 stuk

- Zorg voor een veilig beheer. Vermijd het beschadigen van het asbestmateriaal. Controleer de toestand jaarlijks op wijzigingen.
- Voer bijkomende staalname(s) uit.

- Hermetische zone (erkend asbestverwijderaar)
Deze toepassing kan/mag enkel worden verwijderd door een erkend asbestverwijderaar in hermetische zone.

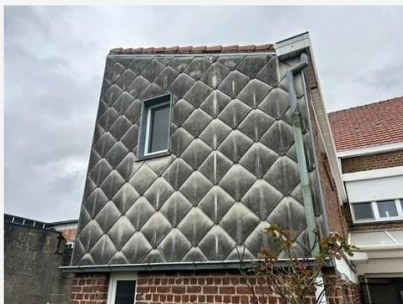
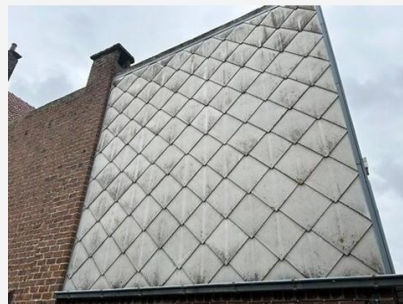
Het asbestmateriaal valt onder de mijlpaal van 2034.

Eindbeoordeling materiaalrisico	Laag materiaalrisico en/of verlaagde kans op vezelvrijgave
---------------------------------	--

Gebondenheid	Categorie 1: hechtgebonden in oorsprong
Asbestsoort (vezeltype)	Crocidoliet aanwezig
Asbestconcentratie	Laag (< 50%)
Afschermingsgraad van het gehele materiaal	Geheel of deels vrij aan de buitenlucht
Toestand van het materiaal	Licht beschadigd, licht verweerd. Intact materiaal type Pical – asbestboard of categorie III 'gebondenheid'

Beschrijving	Asbestcement gevelleien
Omgeving	Buiten
Primaire drager	Wand buitenschil
Asbestmateriaal	Dak- en gevelbekleding - Lei, shingle
Bindmiddel van asbestmateriaal	Cement
Gebondenheid op basis van bindmiddel	Hecht
Hoeveelheid (oppervlakte - aantal)	<ul style="list-style-type: none">• 12,00 m² - 1 stuk• 16,00 m² - 1 stuk• 10,00 m² - 1 stuk
Totale oppervlakte	38,00 m ²
Eenvoudig bereikbaar	Ja

- Zorg voor een veilig beheer. Vermijd het beschadigen van het asbestmateriaal. Controleer de toestand jaarlijks op wijzigingen.
- Voer bijkomende staalname(s) uit.

- Eenvoudige handelingen: mag via doe-het-zelf of door werknemer(s) met opleidingsattest eenvoudige handelingen
of door aannemer met opleidingsattest eenvoudige handelingen door grote oppervlakte en verwerking.

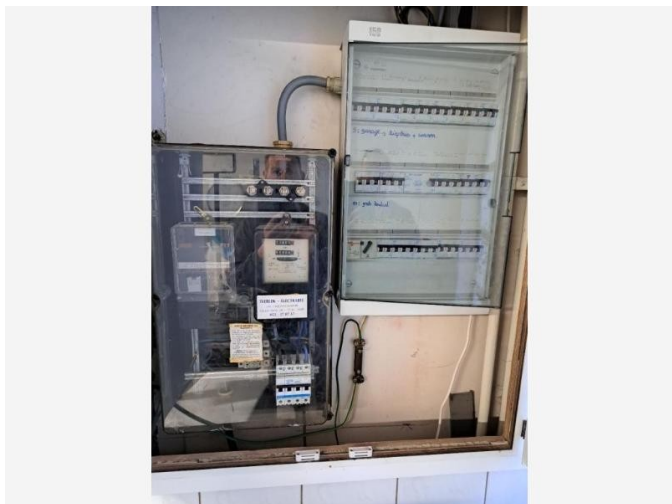
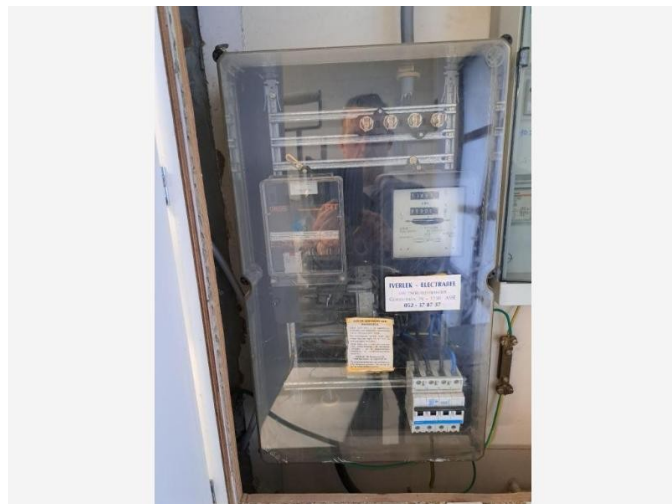
Het asbestmateriaal valt onder de mijlpaal van 2040.

Eindbeoordeling materiaalisico	Laag materiaalisico en/of verlaagde kans op vezelvrijgave
--------------------------------	---

Gebondenheid	Categorie 1: hechtgebonden in oorsprong
Asbestsoort (vezeltype)	Crocidoliet aanwezig
Asbestconcentratie	Laag (< 50%)
Afschermingsgraad van het gehele materiaal	Geheel of deels (ook) vrij aan de binnenlucht
Toestand van het materiaal	Onbeschadigd, niet verweerd

Beschrijving	Bakeliet tellerkast en plonskasten
Omgeving	Binnen
Primaire drager	Communicatie en elektrische infrastructuur en uitrusting
Asbestmateriaal	Plaat, paneel, tablet - Type Bakeliet
Bindmiddel van asbestmateriaal	Kunststof of -hars
Gebondenheid op basis van bindmiddel	Hecht
Hoeveelheid (oppervlakte - dikte - aantal)	• 0,70 m ² - 1,00 cm - 1 stuk
Totaal volume	0,007 m ³
Eenvoudig bereikbaar	Ja
Bevestigingswijze	• Geschroefd
Identificatiemethode	Vaststelling zonder monsternamen

- Zorg voor een veilig beheer. Vermijd het beschadigen van het asbestmateriaal. Controleer de toestand jaarlijks op wijzigingen.
- Voer bijkomende staalname(s) uit.

- Eenvoudige handelingen: mag via doe-het-zelf of door werknemer(s) met opleidingsattest eenvoudige handelingen
Bakeliet kan altijd asbest bevatten. deze armaturen kan men best voorzichtig losschroeven en dubbel verpakt afvoeren.

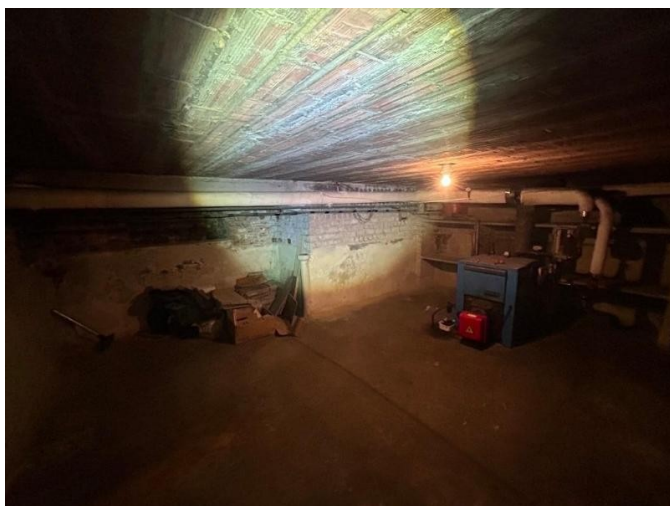
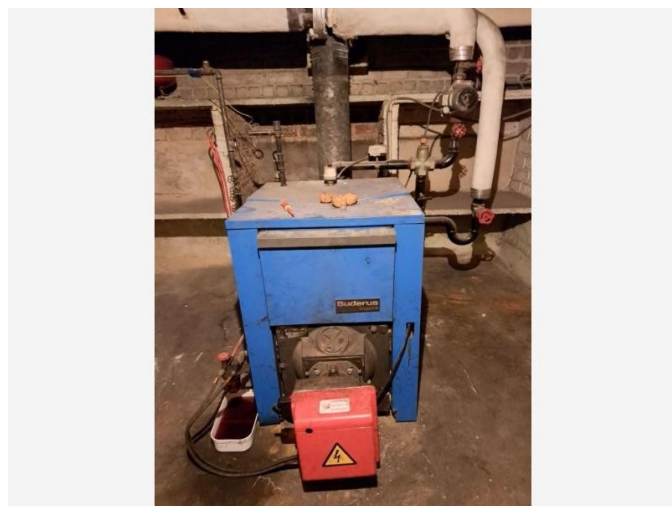
Het asbestmateriaal valt onder de mijlpaal van 2040.

Volgens literatuur bevat deze allicht een asbestpakking.
of eerder sluit de literatuur niet uit dat hier geen asbest in zit.

Eindbeoordeling materiaalisico	Laag materiaalisico en/of verlaagde kans op vezelvrijgave
--------------------------------	---

Gebondenheid	Categorie 3: niet-hechtgebonden met weinig of geen matrix
Asbestsoort (vezeltype)	Alleen chrysotiel
Asbestconcentratie	Hoog ($\geq 50\%$)
Afschermingsgraad van het gehele materiaal	Niet stootvaste afscherming
Toestand van het materiaal	Licht beschadigd, licht verweerd. Intact materiaal type Pical – asbestboard of categorie III 'gebondenheid'

Beschrijving	Oude CV-ketel
Omgeving	Binnen
Primaire drager	HVAC infrastructuur en uitrusting
Asbestmateriaal	Pakking, dichting
Bindmiddel van asbestmateriaal	Weinig of geen bindmiddel (textiel, bevolking, ...)
Gebondenheid op basis van bindmiddel	Niet-hechtgebonden

Hoeveelheid (gewicht - aantal)	<ul style="list-style-type: none"> • 1,00 kg - 1 stuk
Totaal gewicht	1,00 kg
Eenvoudig bereikbaar	<p>Nee</p> <ul style="list-style-type: none"> • Het asbestmateriaal is bedekt (uitgezonderd laag verf, coating, behang, kunststof, textiel) en het wegnemen van het bedekkende materiaal kan niet zonder het bedekkende materiaal te beschadigen.
Bevestigingswijze	<ul style="list-style-type: none"> • Los (al dan niet bedekt) • Geklemd • Geschroefd
Identificatiemethode	Vaststelling zonder monsternamen
Destructieve handeling voor identificatie	Nee
Opmerking	<p>Volgens literatuur bevat deze allicht een asbestpakking of eerder sluit de literatuur niet uit dat hier geen asbest in zit.</p> <p>Toestel in zijn geheel afvoeren.</p>

- Zorg voor een veilig beheer. Vermijd het beschadigen van het asbestmateriaal. Controleer de toestand jaarlijks op wijzigingen.

- Eenvoudige handelingen: mag via doe-het-zelf of door werknemer(s) met opleidingsattest eenvoudige handelingen
Voer de ketel in zijn geheel af.
- Eenvoudige handelingen: enkel door erkend asbestverwijderaar
Vraag een loodgieter met opleidingsattest eenvoudige handeling om deze ketel te ontdoen van de asbesthoudende pakkingen en isolatie.

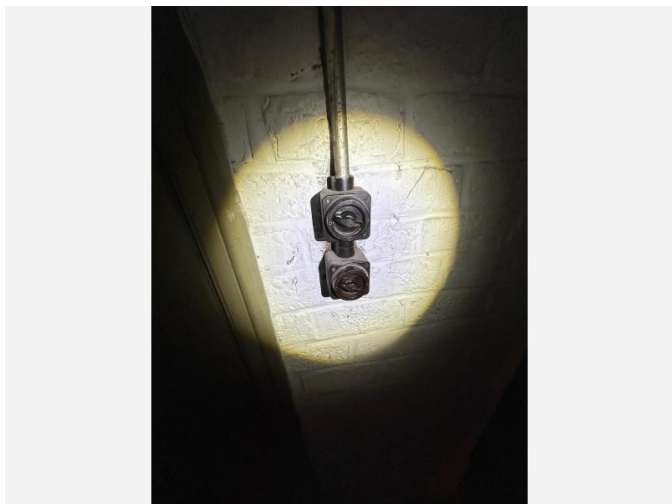
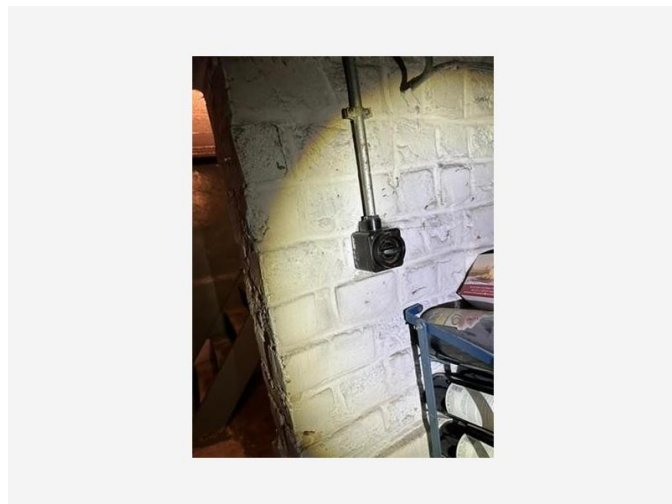
Het asbestmateriaal valt onder de mijlpaal van 2040.

Eindbeoordeling materiaalisico	Laag materiaalisico en/of verlaagde kans op vezelvrijgave
--------------------------------	---

Gebondenheid	Categorie 1: hechtgebonden in oorsprong
Asbestsoort (vezeltype)	Crocidoliet aanwezig
Asbestconcentratie	Laag (< 50%)
Afschermingsgraad van het gehele materiaal	Geheel of deels (ook) vrij aan de binnenlucht
Toestand van het materiaal	Onbeschadigd, niet verweerd

Beschrijving	Bakeliet stopcontacten en schakelaars
Omgeving	Binnen
Primaire drager	Communicatie en elektrische infrastructuur en uitrusting
Asbestmateriaal	Plaat, paneel, tablet - Type Bakeliet
Bindmiddel van asbestmateriaal	Kunststof of -hars
Gebondenheid op basis van bindmiddel	Hecht
Hoeveelheid (oppervlakte - dikte - aantal)	• 0,60 m ² - 1,00 cm - 1 stuk
Totaal volume	0,006 m ³
Eenvoudig bereikbaar	Ja

- Zorg voor een veilig beheer. Vermijd het beschadigen van het asbestmateriaal. Controleer de toestand jaarlijks op wijzigingen.
- Voer bijkomende staalname(s) uit.

- Eenvoudige handelingen: mag via doe-het-zelf of door werknemer(s) met opleidingsattest eenvoudige handelingen
Bakeliet kan altijd asbest bevatten. deze armaturen kan men best voorzichtig losschroeven en dubbel verpakt afvoeren.
Draag steeds de juiste PBM's.

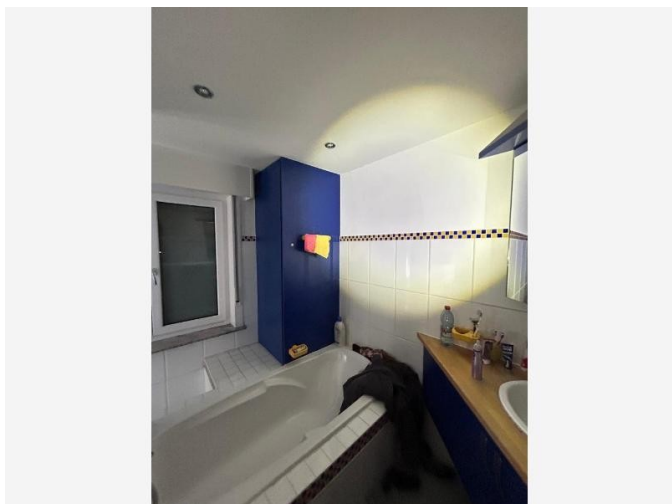
Tegels intact deskundige kan geen uitspraak doen over de lijm onderliggend.

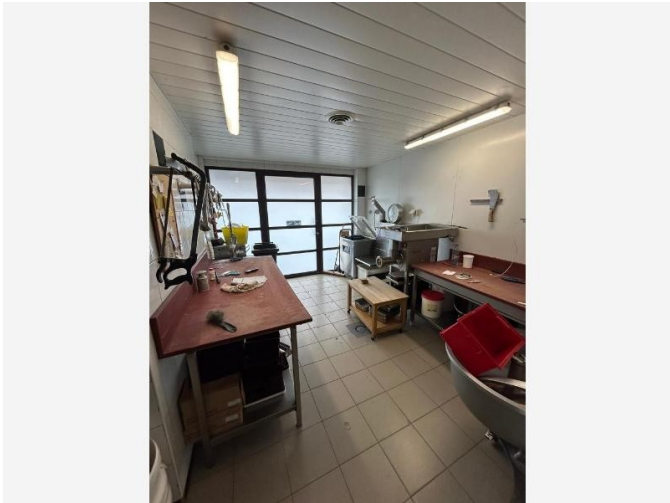
In de beenhouwerij zijn overal valse plafonds aangebracht. Deze zijn uiteraard niet asbestverdacht. De deskundige kan geen uitspraak doen over achterliggende materialen.

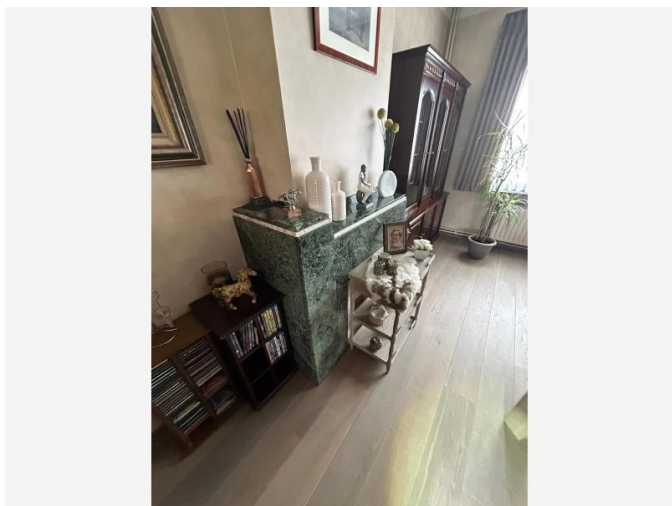
De schouw in de woning zijn uit natuursteen en dus niet asbest-verdacht.

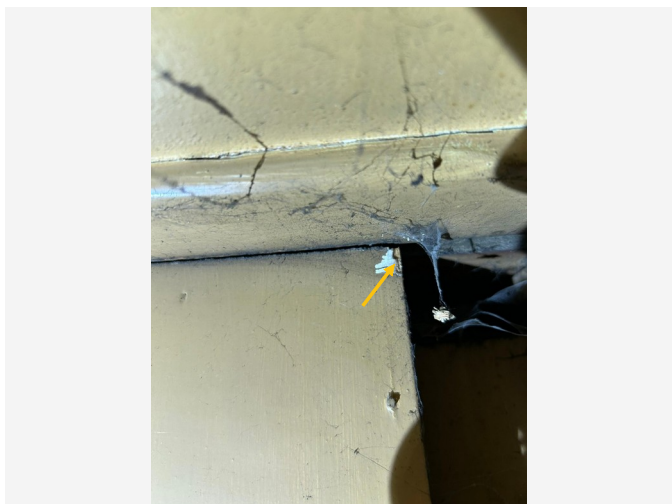
PVC/HOUT bevat nooit asbest. Deskundige kan geen uitspraak doen over onderliggende materialen.

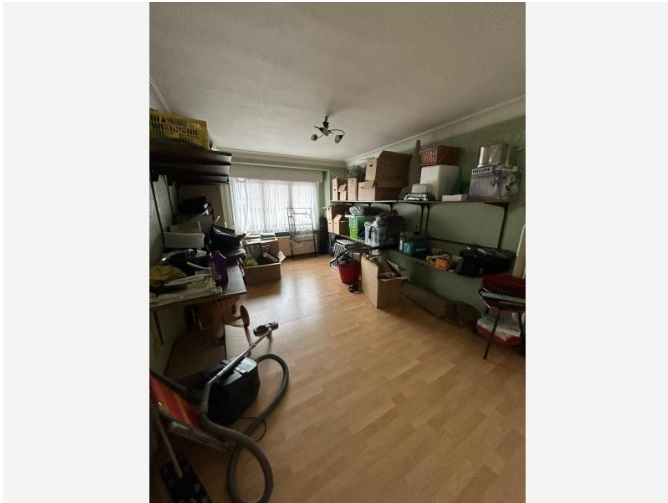
Laminaat bevat nooit asbest. deskundige kan geen uitspraak doen over onderliggende materialen.

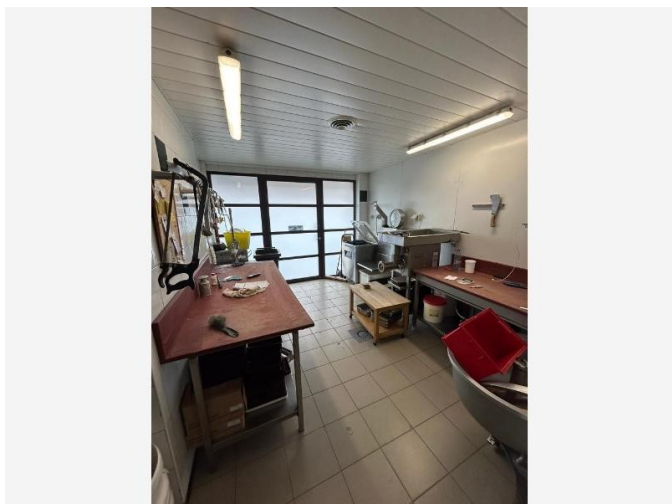
In de beenhouwerij zijn valse wanden aangebracht. Deze zijn niet asbestverdacht, maar de deskundige kan geen uitspraak doen over achterliggende materialen.

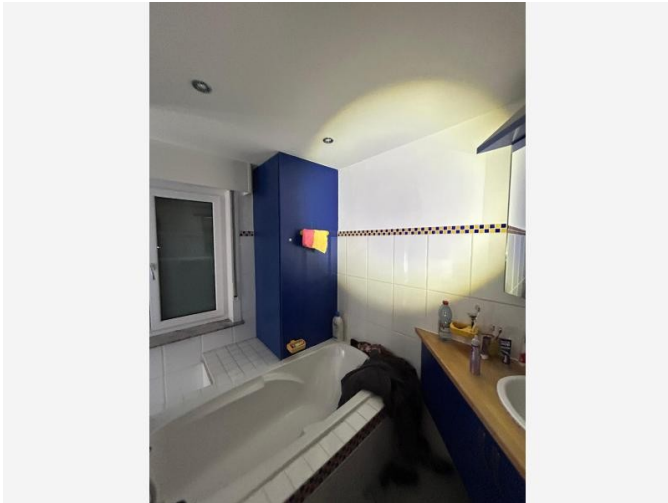
Gipsplaat (Gyproc) bevat nooit asbest. deskundige kan geen uitspraak doen over onderliggende materialen.

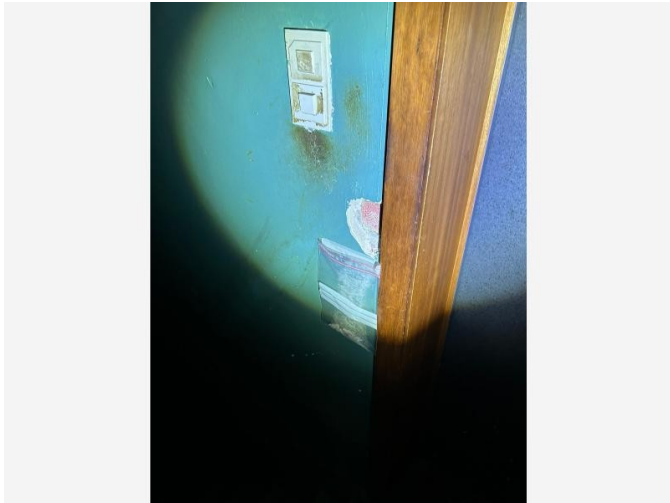
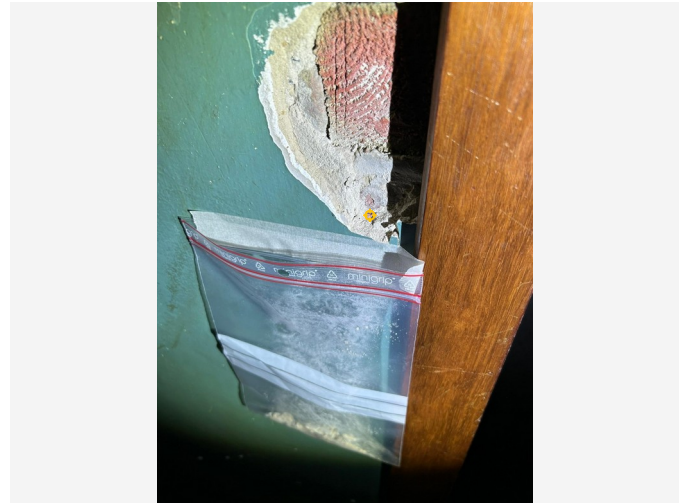
Geen asbest

#	Type	Referentie	Resultaat
15.1	Mengmonster	MM01	Geen asbest

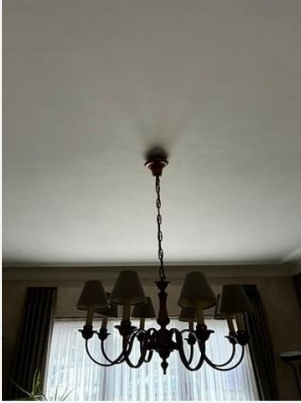
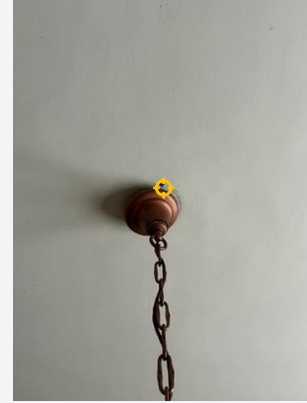
Fiche 16: Pleister plafonds

Geen asbest

#	Type	Referentie	Resultaat
16.1	Mengmonster	Mm02	Geen asbest

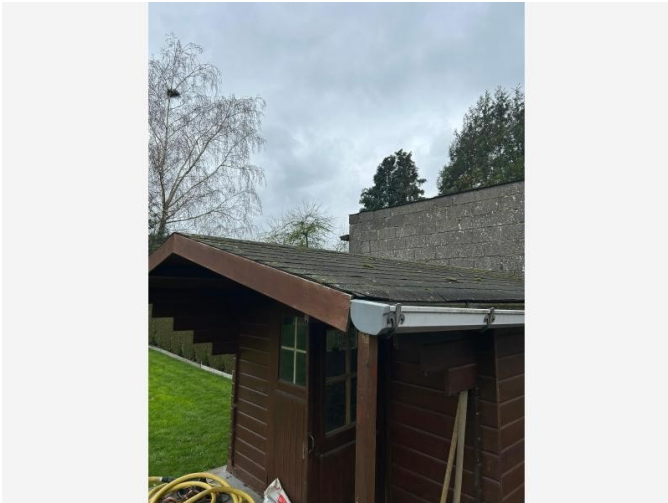
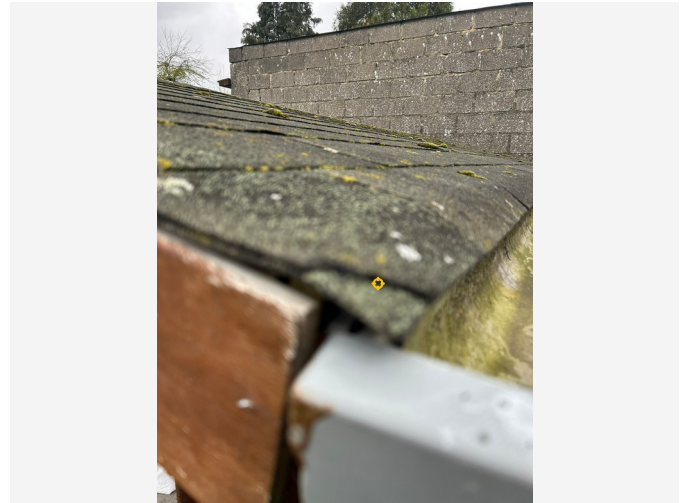
Fiche 17: Roofing/Shingles

Geen asbest

#	Type	Referentie	Resultaat
17.1	Puntmonster	PM02	Geen asbest

Gebondenheid op basis van bindmiddel	Hecht
Hoeveelheid (oppervlakte - aantal)	• 15,00 m ² - 1 stuk
Totale oppervlakte	15,00 m ²
Identificatiemethode	Vaststelling met monstername
Destructieve handeling voor identificatie	Nee
Opmerking	Deze afmetingen zijn bij benadering. We kunnen geen uitsluitel geven over eventueel onderliggende roofinglagen.
