Asbestinventarisatetest

Nieuwstraat 119, 1730 Asse

Attestnummer : 20241205-000226.000

Uitgegeven op : 05.12.2024

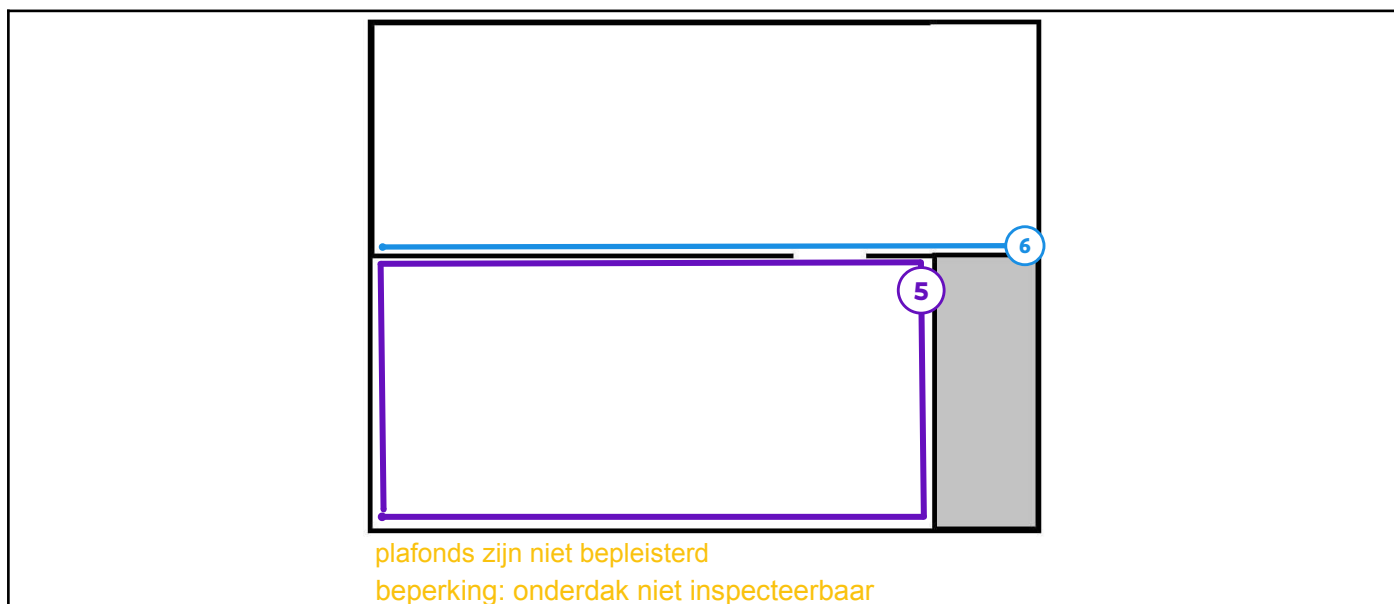
Plan 1.4: 2de verdiep

Beschrijving	Type	Actie
3. Onderdak	Beperking	-
5. Lijm laag achter wandtegels badkamer	Advies	-
6. Pleisterwerk muren	Geen asbest	-
9. Pleisterwerk plafond	Geen asbest	-

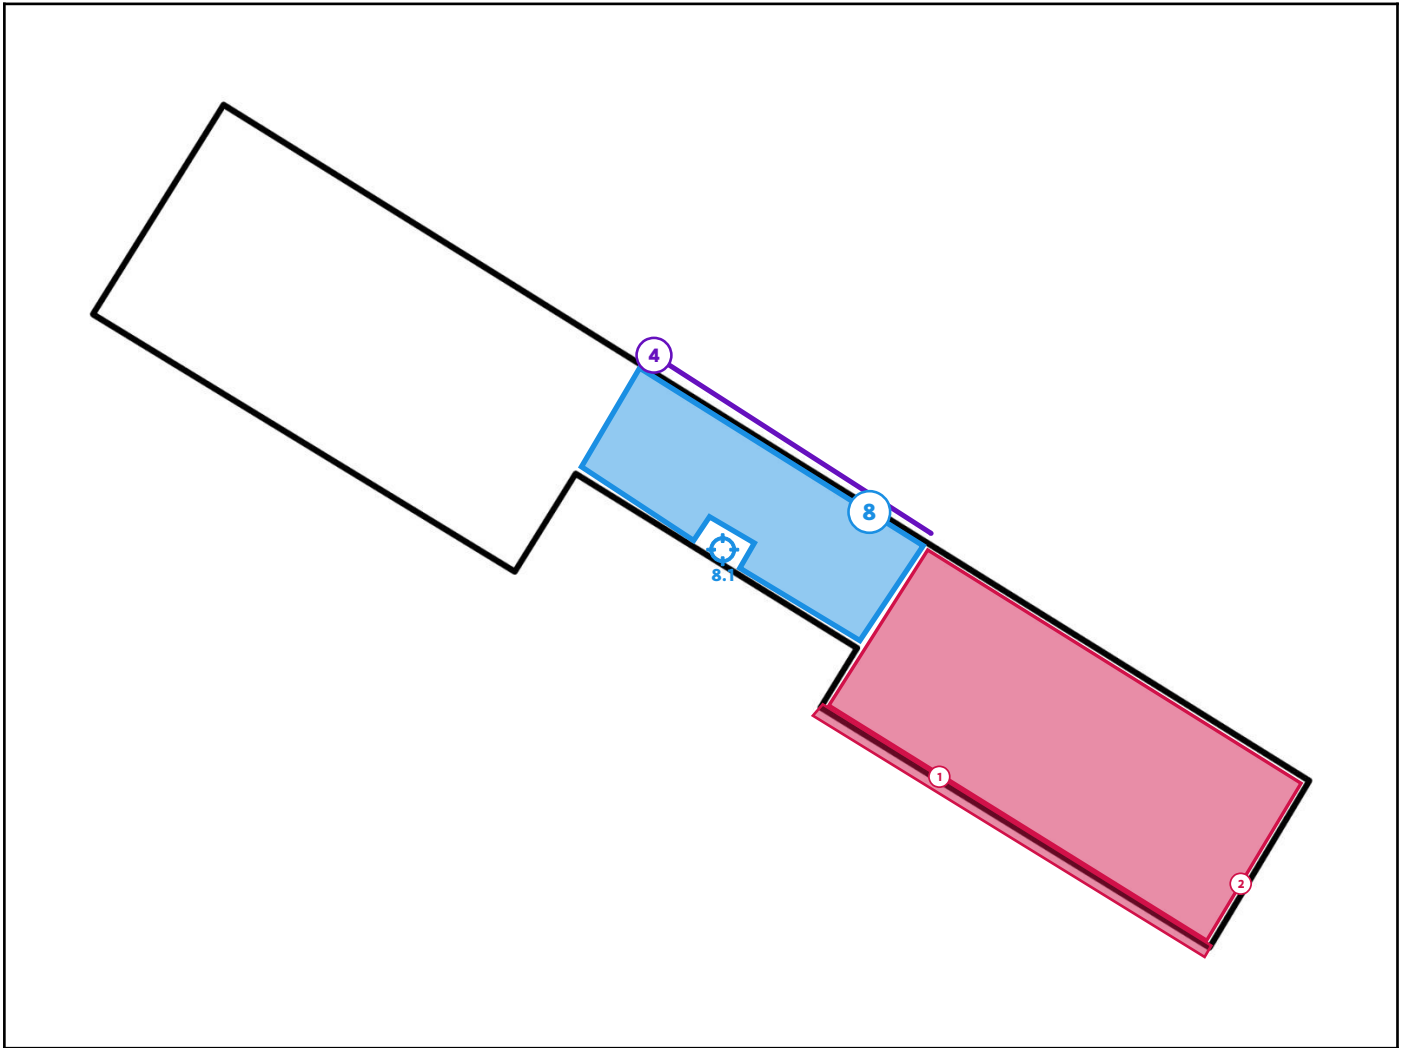
Plan 1.5: Bovernaanzicht

Beschrijving	Type	Actie
1. Slib in dakgoot	Asbestmateriaal	Dringend verwijderen
2. Golfplaten dak achterzijde gebouw	Asbestmateriaal	Dringend verwijderen
4. Gevelleien bureu	Advies	-
8. Roofing plat dak	Geen asbest	-
8.1 Code: 1554	Puntmonster	-

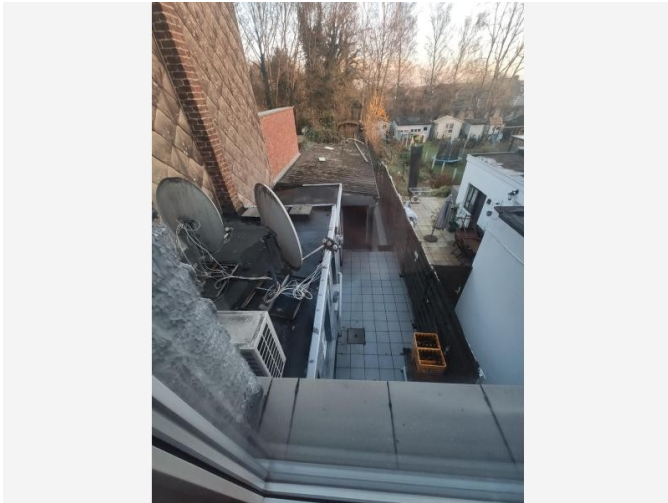
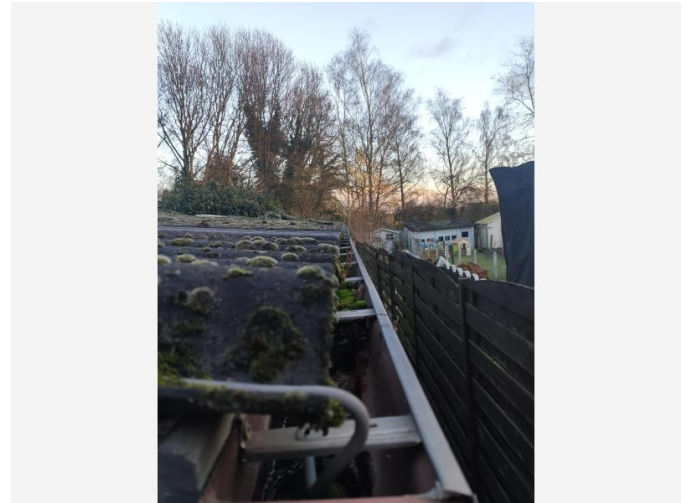
Het asbestmateriaal valt onder de mijlpaal van 2040.

Beschrijving	Slib in dakgoot
Type afvalstof	Betreft resten (contaminatie) van verwerking of beschadiging
Type resten (contaminatie)	<ul style="list-style-type: none">• Stof, deeltjes < 4 mm, flinters, gruis (los, opliggend)• Stof, deeltjes < 4 mm, flinters, gruis (vermengd in materiaal)
Besmette materialen	<ul style="list-style-type: none">• Sediment (dakgoot, afvoerbuï, regenwaterput, ...)
Bron van de resten	Golfplaten dak van de bijbouw aan de achterzijde van de woning.
Omgeving	Buiten
Primaire drager	Infrastructuur hemelwater (opvang en afvoer)
Gebondenheid resten	Niet hecht
Hoeveelheid (gewicht - aantal)	<ul style="list-style-type: none">• 4,98 kg - 1 stuk
Totaal gewicht	4,98 kg
Eenvoudig bereikbaar	Ja
Identificatiemethode	Vaststelling zonder monstername
Opmerking	De hoeveelheid is geschat.

Dringend verwijderen

- Verwijder het asbestafval.

- Eenvoudige handelingen: mag via doe-het-zelf of door werknemer(s) met opleidingsattest eenvoudige handelingen
Verwijderingsvoorschriften volgens Codex over het welzijn op het werk Art. VI.3-54.
- Eenvoudige handelingen: enkel door erkend asbestverwijderaar
Verwijderingsvoorschriften volgens Codex over het welzijn op het werk Art. VI.3-54.

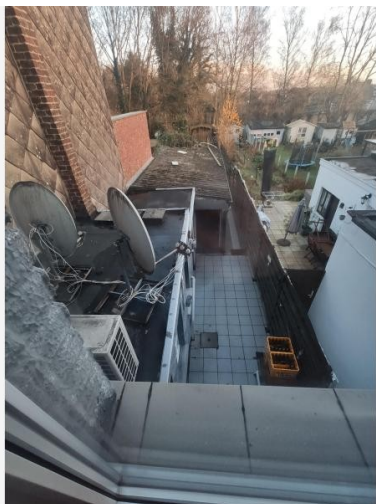
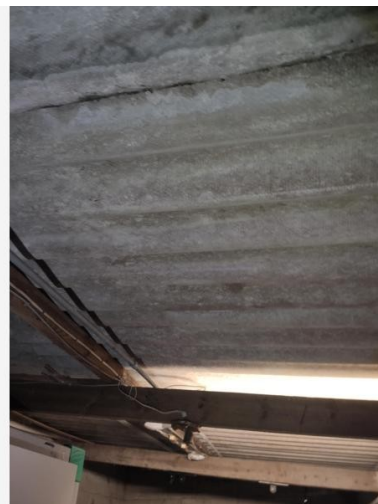
Het asbestmateriaal valt onder de mijlpaal van 2034.

Eindbeoordeling materiaalrisico	Hoog materiaalrisico en/of hoge kans op vezelvrijgave
---------------------------------	---

Gebondenheid	Categorie 1: hechtgebonden in oorsprong
Asbestsoort (vezeltype)	Crocidoliet aanwezig
Asbestconcentratie	Laag (< 50%)
Afschermingsgraad van het gehele materiaal	Geheel of deels (ook) vrij aan de binnenlucht
Toestand van het materiaal	Matig beschadigd, matig verweerd

Beschrijving	Golfplaten dak achterzijde gebouw
Omgeving	Grenst aan binnen- en buitenlucht
Primaire drager	Schuin dak
Asbestmateriaal	Dak- en gevelbekleding - Golfplaat
Bindmiddel van asbestmateriaal	Cement
Gebondenheid op basis van bindmiddel	Hecht
Hoeveelheid (oppervlakte - aantal)	<ul style="list-style-type: none">• 40,00 m² - 1 stuk
Totale oppervlakte	40,00 m ²
Eenvoudig bereikbaar	Ja
Bevestigingswijze	<ul style="list-style-type: none">• Geschroefd
Identificatiemethode	Vaststelling zonder monsternamen
Destructieve handeling voor identificatie	Nee
Opmerking	De hoeveelheid is geschat.

Dringend verwijderen

- Zorg voor een veilig beheer. Vermijd het beschadigen van het asbestmateriaal. Controleer de toestand jaarlijks op wijzigingen.
- Hemelwater dat afspoelt van asbestcement daken of gevels kan asbestdeeltjes bevatten. Gebruik het enkel voor gesloten circuits (bv. spoelen toiletten). Reinig na het vervangen van het dak of de gevel de dakgoten en regenwaterput of -ton om asbesthoudend sediment of slib te verwijderen

- Eenvoudige handelingen: mag via doe-het-zelf of door werknemer(s) met opleidingsattest eenvoudige handelingen
Verwijderingsvoorschriften volgens Codex over het welzijn op het werk Art. VI.3-54.
- Eenvoudige handelingen: enkel door erkend asbestverwijderaar
Verwijderingsvoorschriften volgens Codex over het welzijn op het werk Art. VI.3-54.

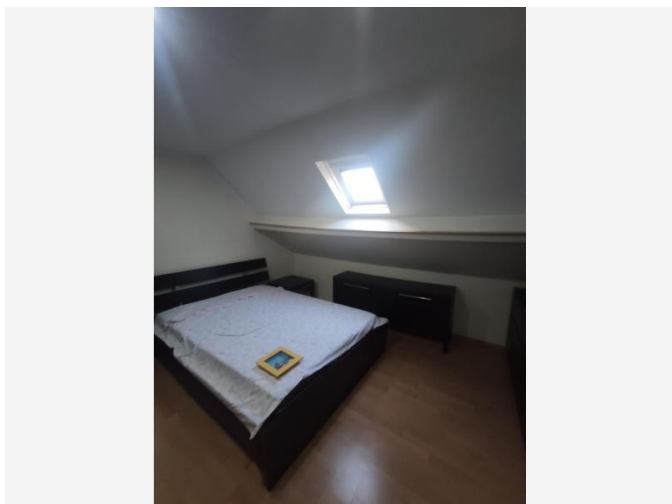
Situeringfoto

Permanente beperking

Reden: Er is geen volledige risicobeoordeling mogelijk

Uitleg van de asbestdeskundige: Het is niet mogelijk om het onderdak te onderzoeken daar de plafonds van het bovenste verdiep volledig afgewerkt zijn en het dak zich hoger dan 3,50 meter vanaf een veilige ondergrond situeert.

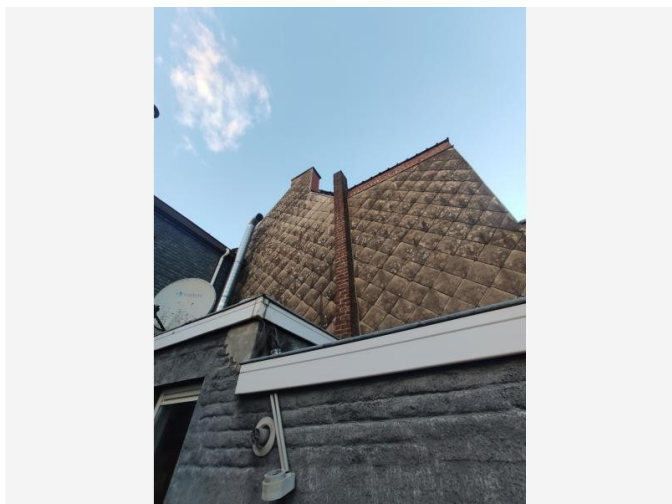
Vrije foto

De gevelleien van de aangrenzende buur aan de linkerzijde zijn asbestverdacht. Hemelwater dat afspoelt van asbestcement daken of gevels kan asbestdeeltjes bevatten. Gebruik het enkel voor gesloten circuits (bv. spoelen toiletten). Reinig na het vervangen van het dak of de gevel de dakgoten en regenwaterput of -ton om asbesthoudend sediment of slib te verwijderen.

Identificatiemethode	Redelijk vermoeden
Primaire drager	Wand buitenschil
(Asbest)materiaal	Dak- en gevelbekleding - Lei, shingle
Bindmiddel	Cement
Gebondenheid bindmiddel	Hecht

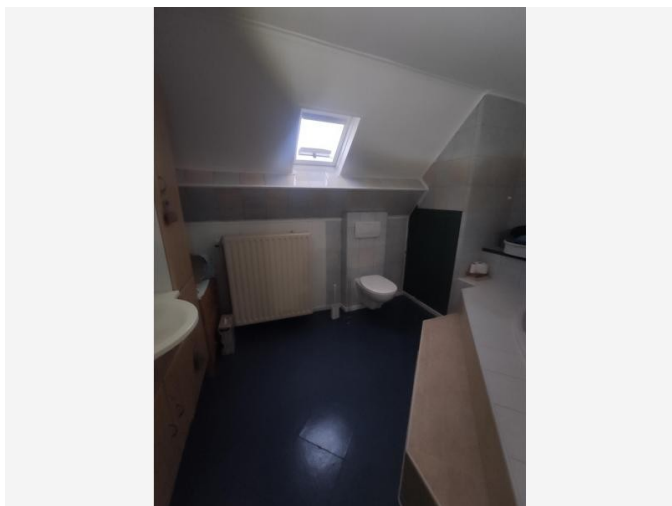
Vrije foto

Kans op aanwezigheid van asbestverdachte lijm laag achter wandtegels in de badkamer. Staalname niet mogelijk binnen het kader van een niet-destructieve inventaris.

Identificatiemethode	Redelijk vermoeden
Primaire drager	Binnenwand
(Asbest)materiaal	In-situ afwerkingslagen - Lijm laag

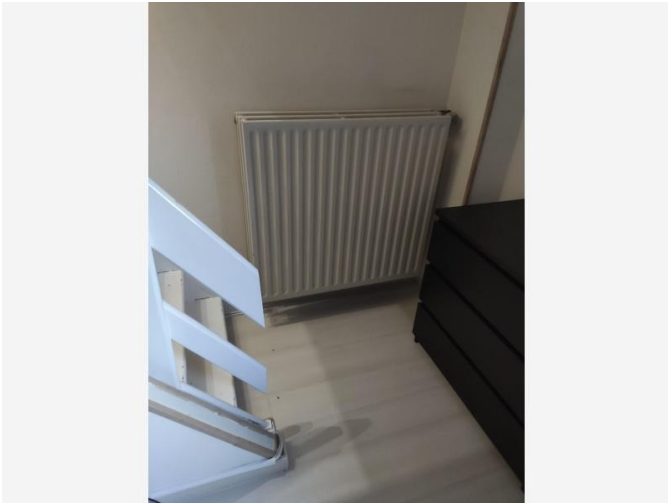
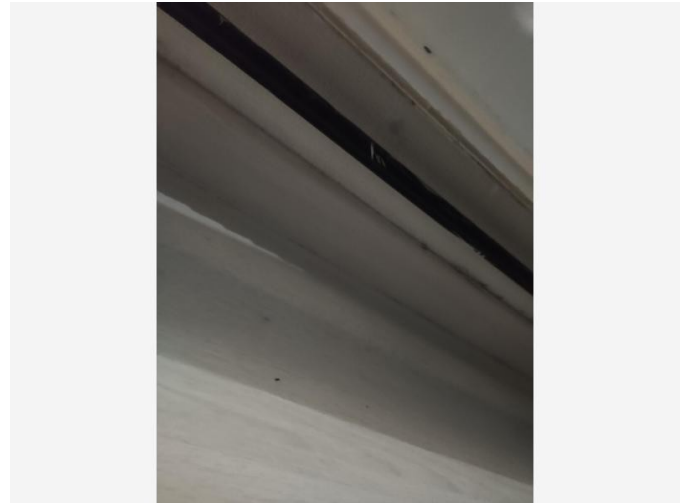
Geen asbest

#	Type	Referentie	Resultaat
6.1	Mengmonster	1551	Geen asbest

Beschrijving	Pleisterwerk muren
Omgeving	Binnen
Primaire drager	Binnenwand
Bindmiddel van materiaal	Gips - kalk
Gebondenheid op basis van bindmiddel	Niet-hechtgebonden
Hoeveelheid (oppervlakte - dikte - aantal)	• 100,00 m ² - 2,00 cm - 1 stuk
Totaal volume	2,00 m ³
Identificatiemethode	Vaststelling met monsternamen
Destructieve handeling voor identificatie	Nee
Opmerking	Door afwezigheid van pleisterwerk aan de binnenwanden van een natte ruimte en stookruimte, werden alleen puntmonsters van een trappenhuis (1ste verdiep) en individuele ruimte (slaapkamer) opgenomen in het mengmonster. De hoeveelheid is geschat.

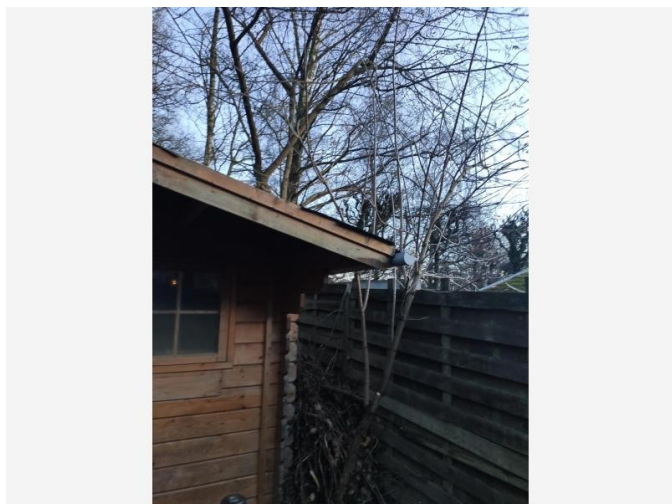
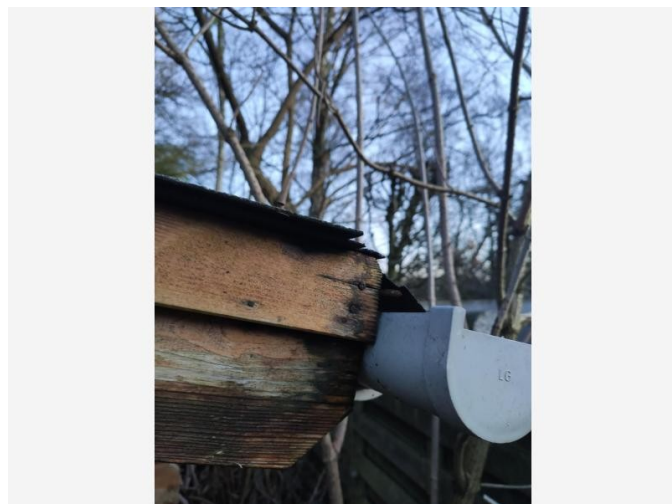
Geen asbest

#	Type	Referentie	Resultaat
7.1	Puntmonster	1555	Geen asbest

Beschrijving	Shingles dak tuinhuis
Omgeving	Buiten
Primaire drager	Schuin dak
Bindmiddel van materiaal	Bitumen (roofing, teer, asfalt)
Gebondenheid op basis van bindmiddel	Hecht
Hoeveelheid (oppervlakte - aantal)	• 12,00 m ² - 1 stuk
Totale oppervlakte	12,00 m ²
Identificatiemethode	Vaststelling met monsternamen
Destructieve handeling voor identificatie	Nee
Opmerking	De hoeveelheid is geschat.

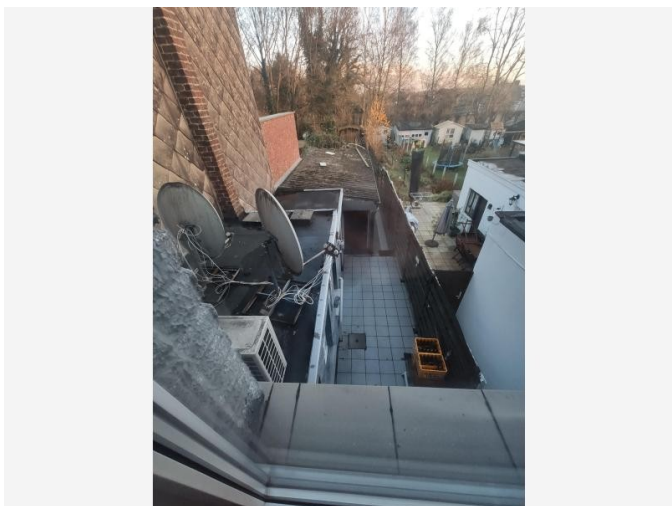
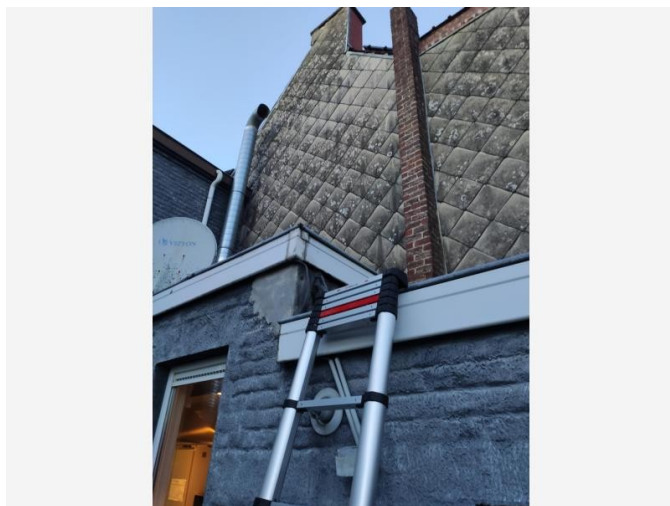
Fiche 8: Roofing plat dak

Geen asbest

#	Type	Referentie	Resultaat
8.1	Puntmonster	1554	Geen asbest

Beschrijving	Roofing plat dak
Omgeving	Buiten
Primaire drager	Plat dak
Bindmiddel van materiaal	Bitumen (roofing, teer, asfalt)
Gebondenheid op basis van bindmiddel	Hecht
Hoeveelheid (oppervlakte - aantal)	<ul style="list-style-type: none">• 25,00 m² - 1 stuk
Totale oppervlakte	25,00 m ²
Identificatiemethode	Vaststelling met monsternamen
Destructieve handeling voor identificatie	Nee
Opmerking	Alleen de bovenste laag roofingbekleding is bemonsterd. Wanneer bij eventuele werken/renovaties onderliggende lagen roofingbekleding zichtbaar worden, is het aangeraden om deze te bemonsteren alvorens aan te tasten. De hoeveelheid is geschat.

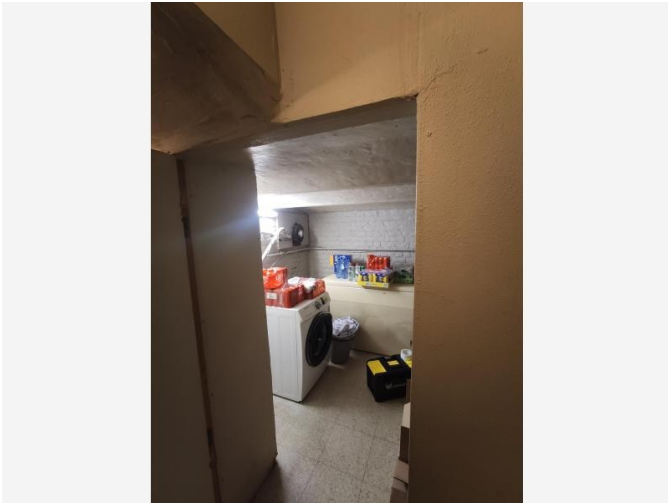
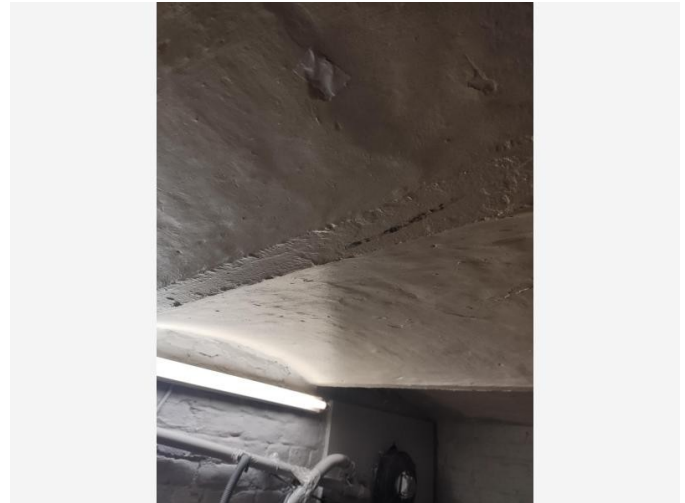
Fiche 9: Pleisterwerk plafond

Geen asbest

#	Type	Referentie	Resultaat
9.1	Mengmonster	1552	Geen asbest

Beschrijving	Pleisterwerk plafond
Omgeving	Binnen
Primaire drager	Plafond
Bindmiddel van materiaal	Gips - kalk
Gebondenheid op basis van bindmiddel	Niet-hechtgebonden
Hoeveelheid (oppervlakte - dikte - aantal)	• 30,00 m ² - 0,50 cm - 1 stuk
Totaal volume	0,15 m ³
Identificatiemethode	Vaststelling met monstername
Destructieve handeling voor identificatie	Nee
Opmerking	Alleen het plafond van de kelderruimte is bepleisterd. Er werden 2 puntstalen opgenomen in het mengmonster. De hoeveelheid is geschat.

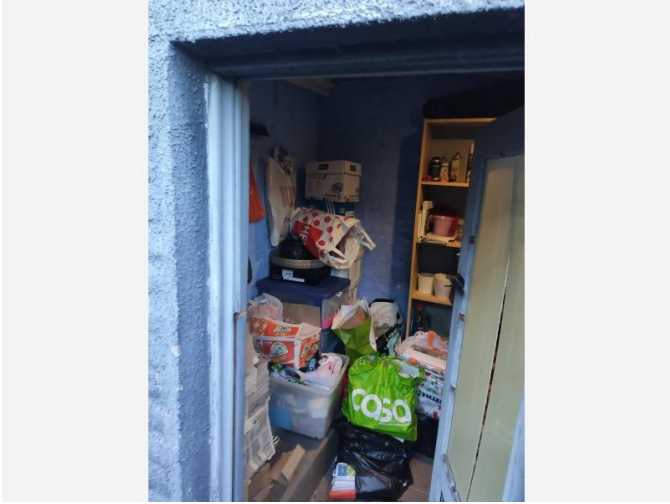
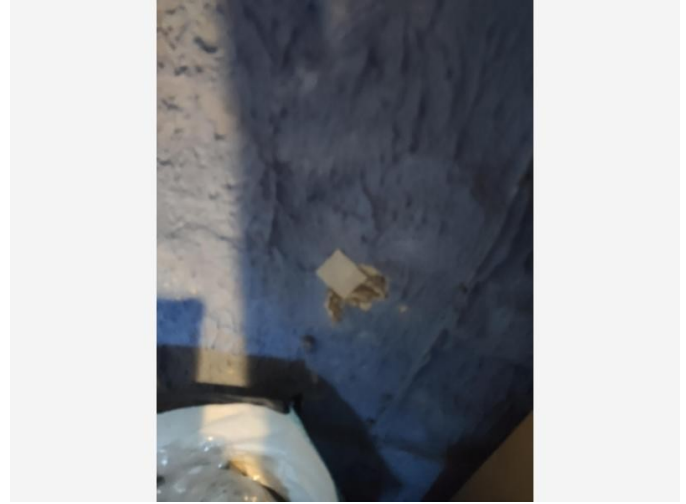
Fiche 10: Crepi buitenberging

Geen asbest

#	Type	Referentie	Resultaat
10.1	Mengmonster	1553	Geen asbest

Beschrijving	Crepi buitenberging
Omgeving	Grenst aan binnen- en buitenlucht
Primaire drager	Binnenwand
Bindmiddel van materiaal	Cement
Gebondenheid op basis van bindmiddel	Hecht
Hoeveelheid (gewicht - aantal)	<ul style="list-style-type: none">• 10,00 kg - 1 stuk
Totaal gewicht	10,00 kg
Identificatiemethode	Vaststelling met monstername
Destructieve handeling voor identificatie	Nee
Opmerking	De hoeveelheid is geschat.
