# Asbestinventarisatetest

Fabrieksstraat 76, 1770 Liedekerke

Attestnummer : 20241121-000212.000

Uitgegeven op : 21.11.2024

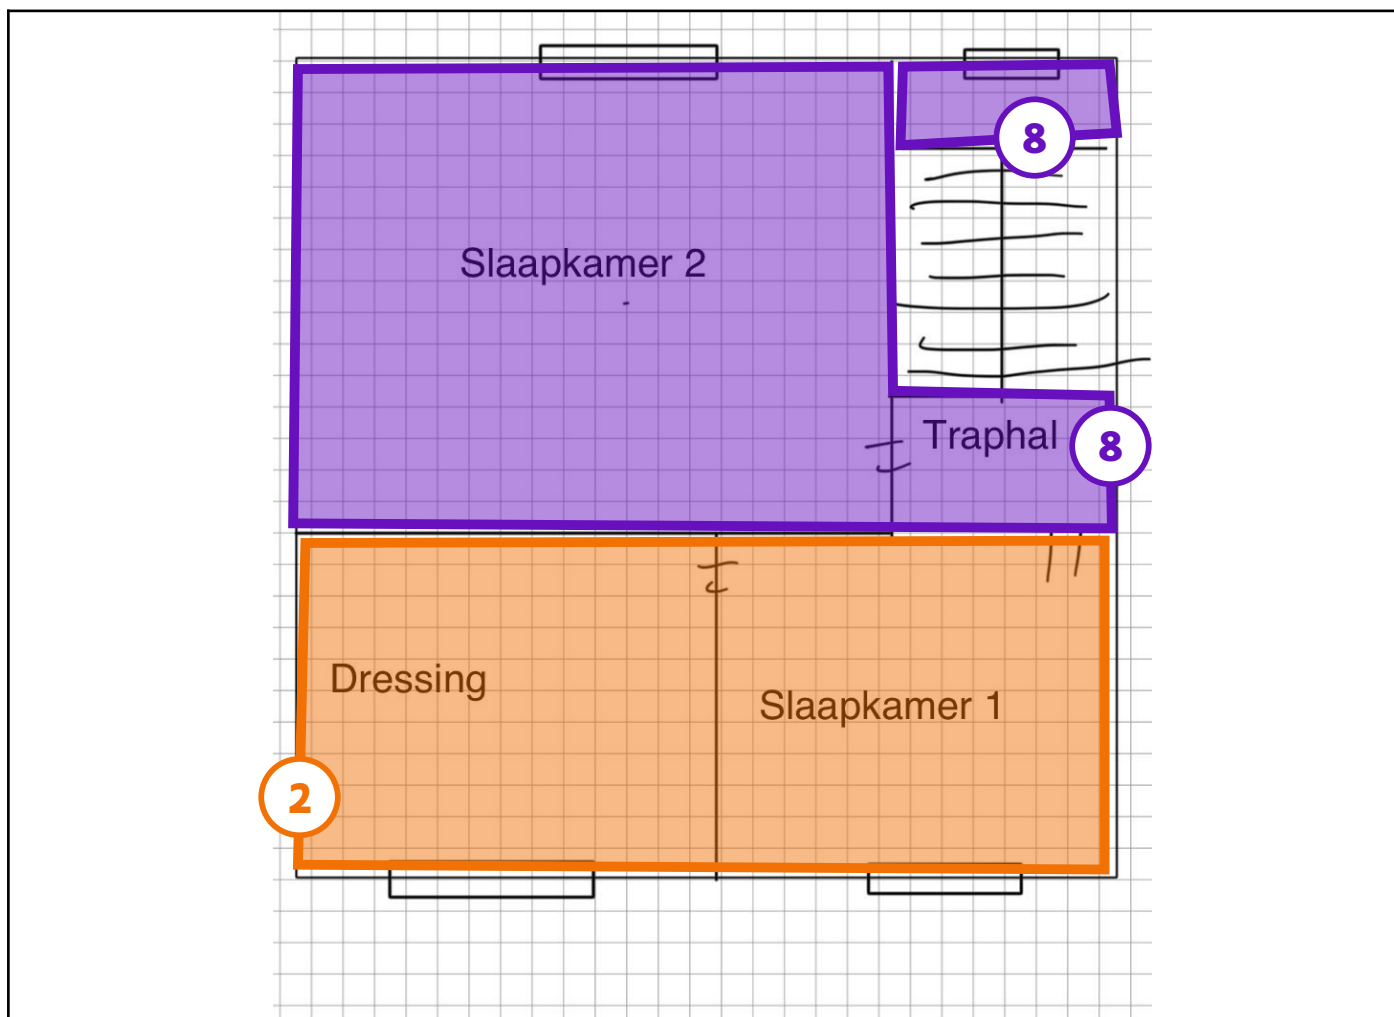
## Plan 1.4: 1Ste verdieping

Beschrijving	Type	Actie
2. Vloerzeil met verdachte onderlaag	Asbestmateriaal	<a href="#">Verwijderen</a>
8. Vloerbekleding - Niet verdacht	Advies	-

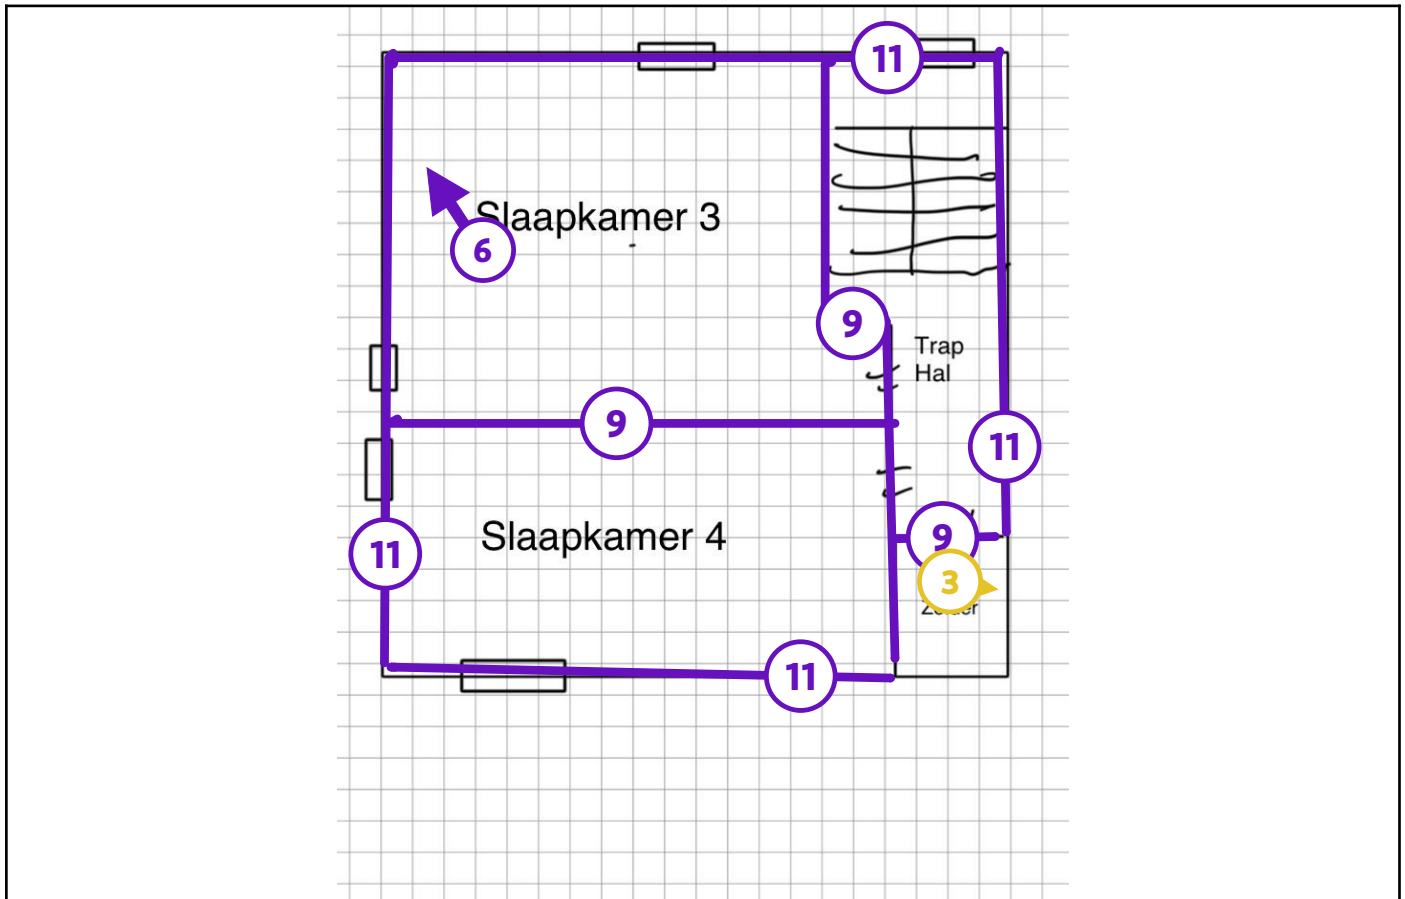
## Plan 1.8: 2de verdieping

Beschrijving	Type	Actie
3. Bakeliet meter- en zekering kast	Asbestmateriaal	Zorgvuldig beheren
6. Kluis	Advies	-
9. Valse wand - Gipskarton	Advies	-
11. Voorzetwand - Gipskarton	Advies	-

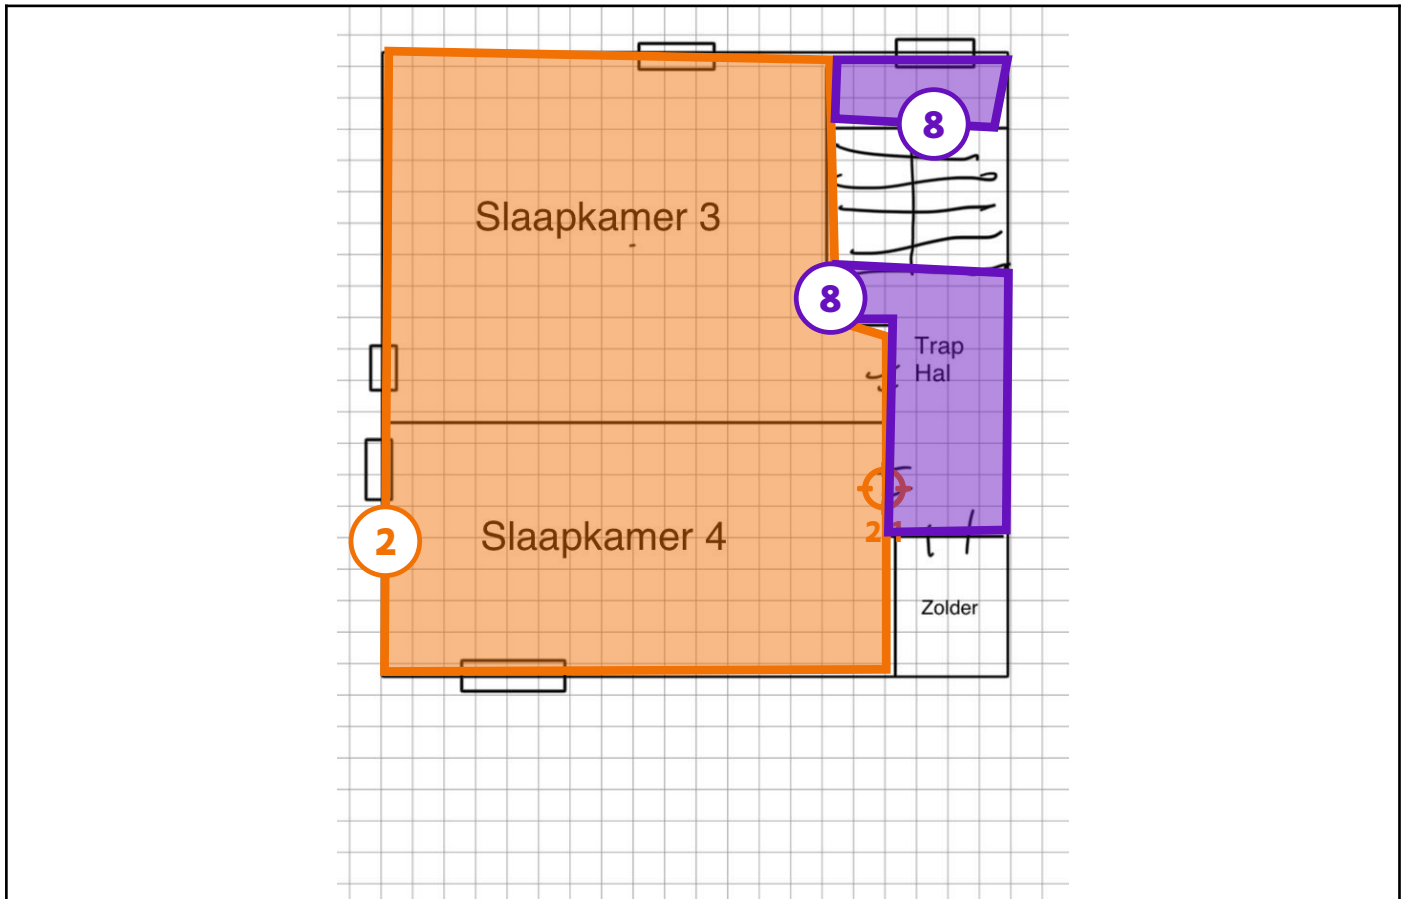
## Plan 1.9: 2de verdieping

Beschrijving	Type	Actie
2. Vloerzeil met verdachte onderlaag	Asbestmateriaal	<a href="#">Verwijderen</a>
2.1 Code: M01	Puntmonster	-
8. Vloerbekleding - Niet verdacht	Advies	-

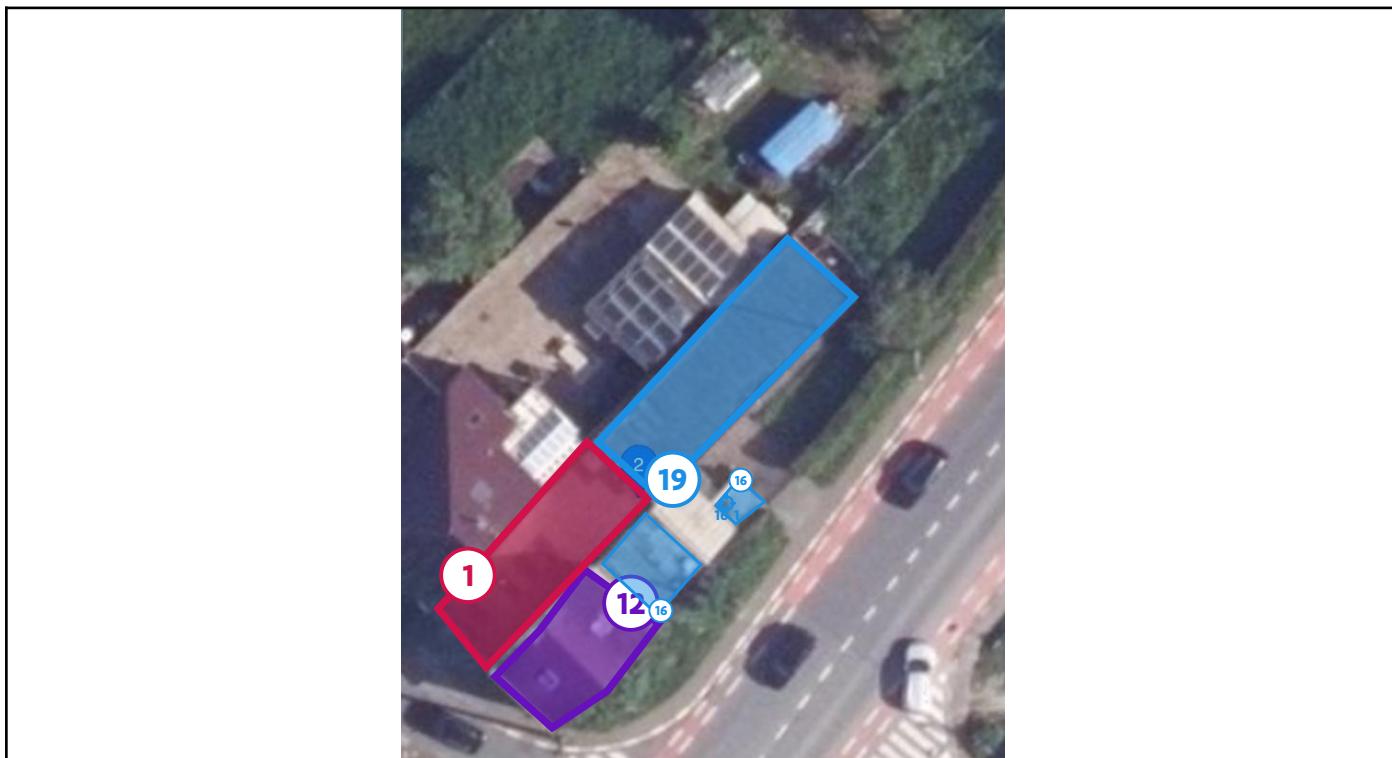
## Plan 1.11: Daken

Beschrijving	Type	Actie
1. Dakbedekking - Golfplaten	Asbestmateriaal	Dringend verwijderen
12. Onderdak - Niet verdacht	Advies	-
16. Dakbedekking - Roofing wit	Geen asbest	-
16.1 Code: M05	Puntmonster	-
19. Dakbedekking - Roofing	Geen asbest	-

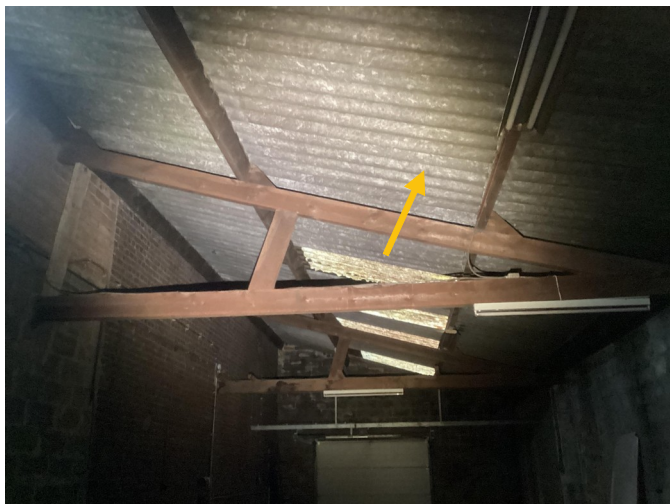
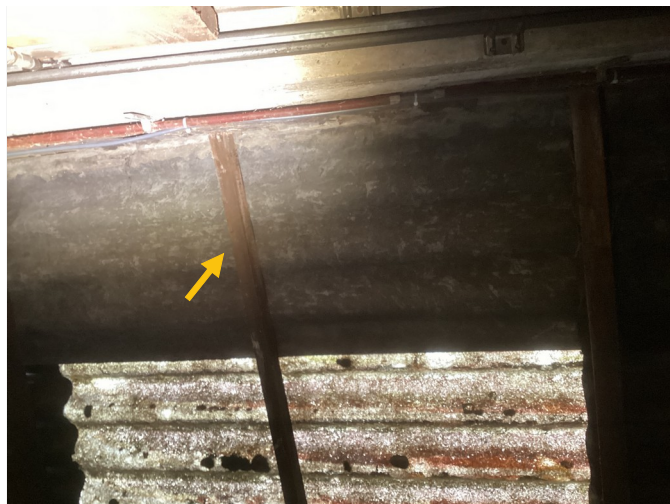
Eindbeoordeling materiaalrisico	Hoog materiaalrisico en/of hoge kans op vezelvrijgave
---------------------------------	---

Gebondenheid	Categorie 1: hechtgebonden in oorsprong
Asbestsoort (vezeltype)	Crocidoliet aanwezig
Asbestconcentratie	Laag (< 50%)
Afschermingsgraad van het gehele materiaal	Geheel of deels (ook) vrij aan de binnenlucht
Toestand van het materiaal	Matig beschadigd, matig verweerd

Beschrijving	Dakbedekking - Golfplaten
Omgeving	Buiten
Primaire drager	Schuin dak
Asbestmateriaal	Dak- en gevelbekleding - Golfplaat
Bindmiddel van asbestmateriaal	Cement
Gebondenheid op basis van bindmiddel	Hecht
Hoeveelheid (oppervlakte - aantal)	<ul style="list-style-type: none"><li>• 75,00 m<sup>2</sup> - 1 stuk</li></ul>
Totale oppervlakte	75,00 m <sup>2</sup>
Eenvoudig bereikbaar	Ja
Bevestigingswijze	<ul style="list-style-type: none"><li>• Geschroefd</li></ul>
Identificatiemethode	Vaststelling zonder monstername
Destructieve handeling voor identificatie	Nee
Opmerking	De opgegeven hoeveelheid is een schatting.

**Dringend verwijderen**

- Zorg voor een veilig beheer. Vermijd het beschadigen van het asbestmateriaal. Controleer de toestand jaarlijks op wijzigingen.
- Hemelwater dat afspoelt van asbestcement daken of gevels kan asbestdeeltjes bevatten. Gebruik het enkel voor gesloten circuits (bv. spoelen toiletten). Reinig na het vervangen van het dak of de gevel de dakgoten en regenwaterput of -ton om asbesthoudend sediment of slib te verwijderen

- Eenvoudige handelingen: mag via doe-het-zelf of door werknemer(s) met opleidingsattest eenvoudige handelingen  
Deze toepassing mag worden verwijderd via deze methode. Bijkomende info (oa voorzorgsmaatregelen) kan je terugvinden achteraan in dit attest onder de rubriek toelichting.

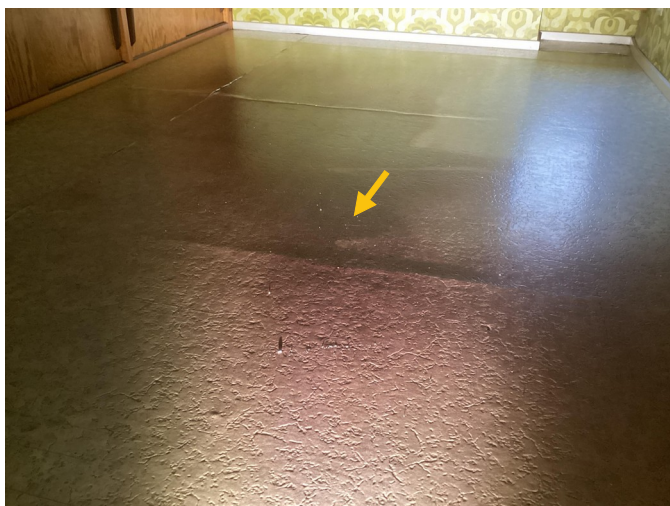
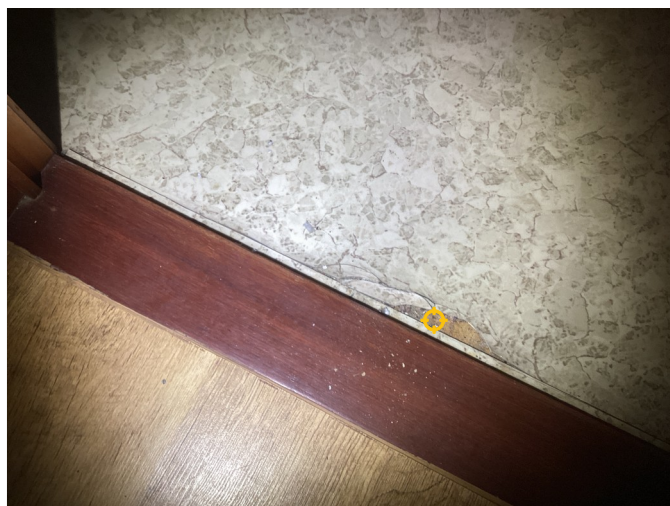
Eindbeoordeling materiaalrisico	Verhoogd materiaalrisico en/of verhoogde kans op vezelvrijgave
---------------------------------	--

Gebondenheid	Categorie 2: niet-hechtgebonden met matrix
Asbestsoort (vezeltype)	Alleen chrysotiel
Asbestconcentratie	Hoog ( $\geq 50\%$ )
Afschermingsgraad van het gehele materiaal	Geheel of deels (ook) vrij aan de binnenlucht
Toestand van het materiaal	Licht beschadigd, licht verweerd. Intact calciumsilicaatmateriaal of categorie III 'gebondenheid'

#	Type	Referentie	Resultaat
2.1	Puntmonster	M01	Chrysotiel

<b>Beschrijving</b>	Vloerzeil met verdachte onderlaag
<b>Omgeving</b>	Binnen
<b>Primaire drager</b>	Vloer
<b>Asbestmateriaal</b>	Prefab - afwerking - Vloerzeil
<b>Bindmiddel van asbestmateriaal</b>	Karton - papier - viltachtig
<b>Gebondenheid op basis van bindmiddel</b>	Niet-hechtgebonden
<b>Hoeveelheid (oppervlakte - aantal)</b>	<ul style="list-style-type: none"><li>• 24,00 m<sup>2</sup> - 1 stuk</li></ul>
<b>Totale oppervlakte</b>	24,00 m <sup>2</sup>
<b>Eenvoudig bereikbaar</b>	Ja
<b>Bevestigingswijze</b>	<ul style="list-style-type: none"><li>• Verlijmd, ingegoten, versmeerd</li></ul>
<b>Identificatiemethode</b>	Vaststelling met monstername
<b>Destructieve handeling voor identificatie</b>	Nee

Verwijderen

- Zorg voor een veilig beheer. Vermijd het beschadigen van het asbestmateriaal. Controleer de toestand jaarlijks op wijzigingen.

- Hermetische zone (erkend asbestverwijderaar)  
Deze toepassing moet verwijderd worden via deze methode. Bijkomende info (oa voorzorgsmaatregelen) kan je terugvinden achteraan in dit attest onder de rubriek toelichting.

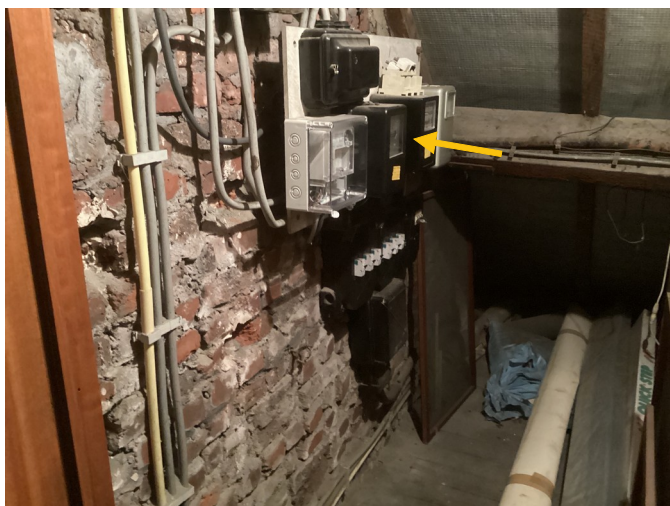
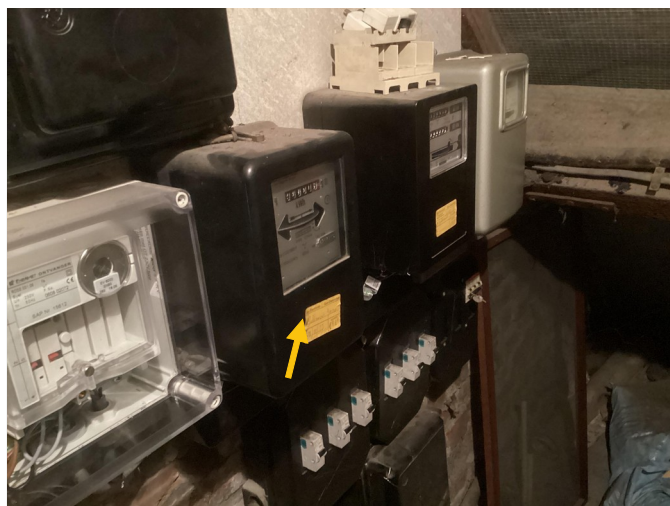
Eindbeoordeling materiaalrisico	Laag materiaalrisico en/of verlaagde kans op vezelvrijgave
---------------------------------	--

Gebondenheid	Categorie 1: hechtgebonden in oorsprong
Asbestsoort (vezeltype)	Crocidoliet aanwezig
Asbestconcentratie	Laag (< 50%)
Afschermingsgraad van het gehele materiaal	Geheel of deels (ook) vrij aan de binnenlucht
Toestand van het materiaal	Onbeschadigd, niet verweerd

Beschrijving	Bakeliet meter- en zekering kast
Omgeving	Binnen
Primaire drager	Communicatie en elektrische infrastructuur en uitrusting
Asbestmateriaal	Plaat, paneel, tablet - Type Bakeliet
Bindmiddel van asbestmateriaal	Kunststof of -hars
Gebondenheid op basis van bindmiddel	Hecht
Hoeveelheid (oppervlakte - dikte - aantal)	<ul style="list-style-type: none"><li>• 0,50 m<sup>2</sup> - 0,30 cm - 3 stuks</li></ul>
Totaal volume	0,005 m <sup>3</sup>
Eenvoudig bereikbaar	Ja
Bevestigingswijze	<ul style="list-style-type: none"><li>• Geschroefd</li></ul>
Identificatiemethode	Vaststelling zonder monsternamen
Destructieve handeling voor identificatie	Nee
Opmerking	De meterkast hoort toe aan de nutsmaatschappij en dient door hen vervangen/verwijderd te worden.

Zorgvuldig beheren

- Zorg voor een veilig beheer. Vermijd het beschadigen van het asbestmateriaal. Controleer de toestand jaarlijks op wijzigingen.

- Eenvoudige handelingen: mag via doe-het-zelf of door werknemer(s) met opleidingsattest eenvoudige handelingen  
Deze hechtgebonden toepassing mag je via deze methode verwijderen. Bijkomende info (oa voorzorgsmaatregelen) kan je terugvinden achteraan dit attest onder de rubriek toelichting.

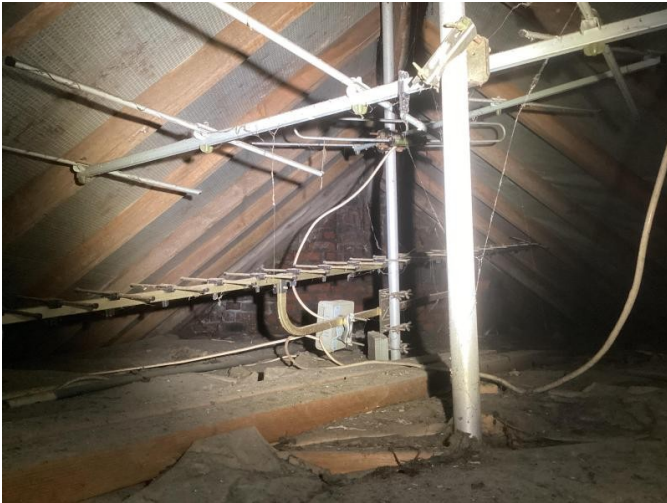
Situeringsfoto

**Reden:** Het onderzoek kan niet uitgevoerd worden binnen de bepalingen van de Welzijnswet

**Uitleg van de asbestdeskundige:** De zolder heeft een Max hoogte van 1,25 meter en daarom niet toegankelijk.

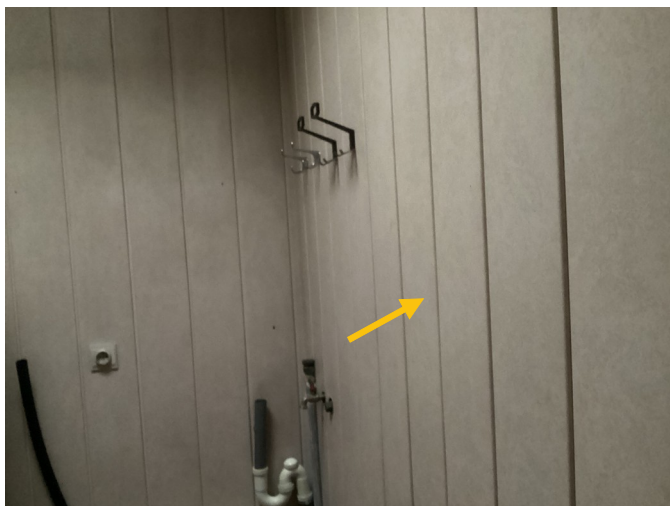
De valse wand bestaat uit niet-asbestverdachte houten platen. Zonder destructie is het niet mogelijk om na te gaan of er asbestverdachte materialen aanwezig zijn achter de platen.

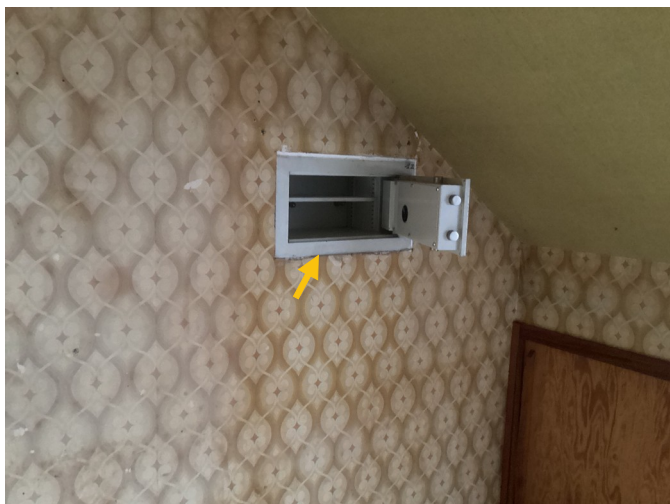
De kluis kon niet nader worden geïnspecteerd zonder deze te demonteren of beschadigen. Mogelijk werden er asbesthoudende materialen gebruikt in de kluis.

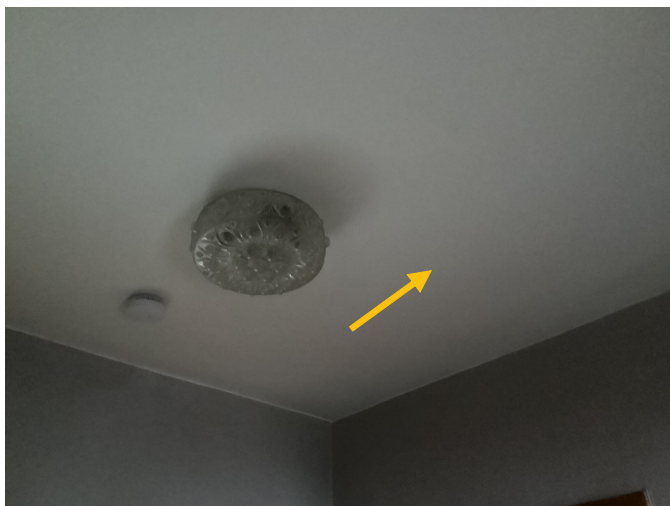
Het plafond bestaat uit niet-asbestverdachte gipskartonplaten. Zonder destructie is het niet mogelijk om na te gaan of er asbestverdachte materialen aanwezig zijn achter de gipskartonplaten.

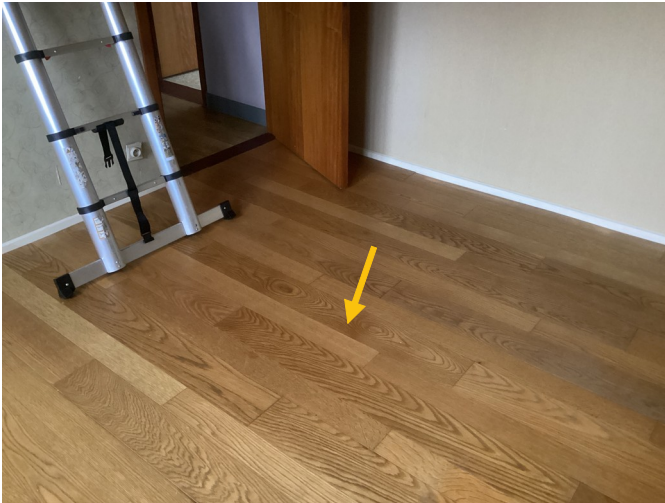
De aanwezige vloerbekleding is niet asbestverdacht. De onderliggende laag was echter niet inspecteerbaar zonder destructie tijdens de inspectie. Mogelijk is de onderliggende laag asbestverdacht.

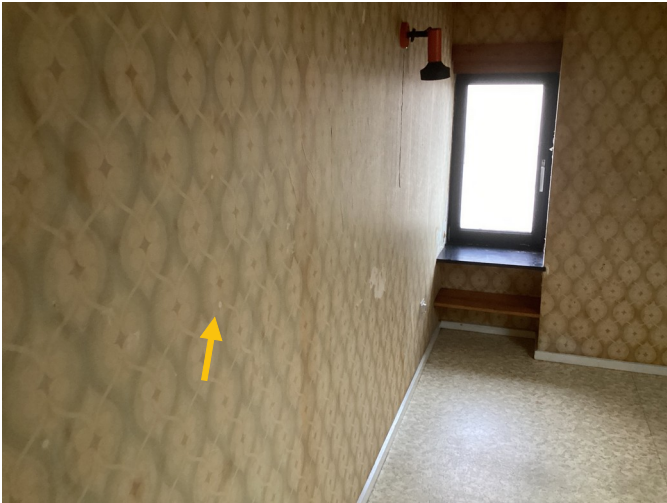
De valse wand bestaat uit niet-asbestverdachte gipskartonplaten. Zonder destructie is het niet mogelijk om na te gaan of er asbestverdachte materialen aanwezig zijn achter de gipskartonplaten.

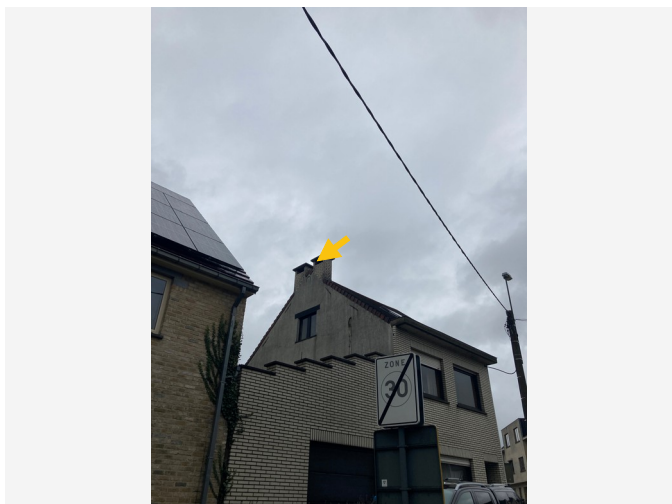
Op moment van de inspectie kon niet worden nagegaan of er een asbestcementbuis aanwezig is in de schouw. Verder onderzoek is niet mogelijk zonder destructie.

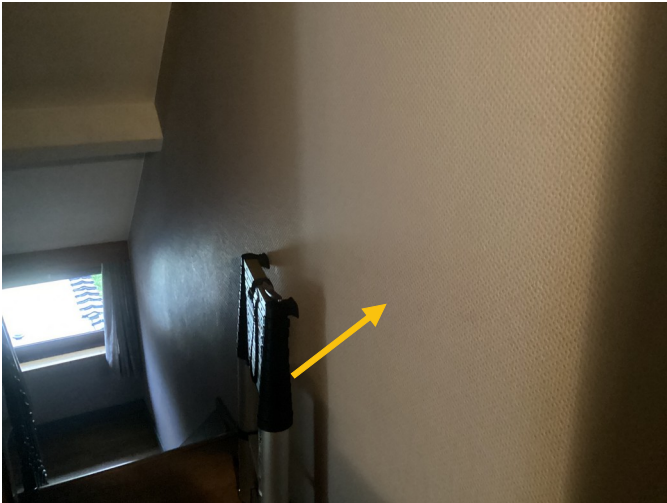
De voorzetwand bestaat uit niet-asbestverdachte gipskartonplaten. Zonder destructie is het niet mogelijk om na te gaan of er asbestverdachte materialen aanwezig zijn achter de gipskartonplaten

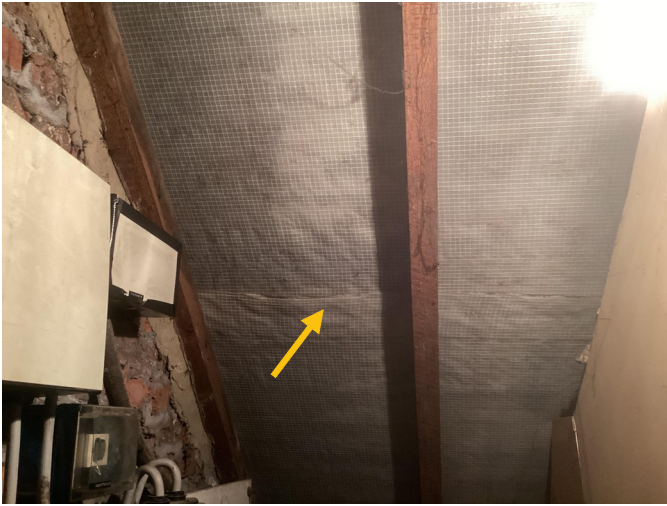
Tijdens de inspectie kon het onderdak worden geïnspecteerd en werd er vastgesteld dat dit niet bestaat uit asbestverdacht materiaal.

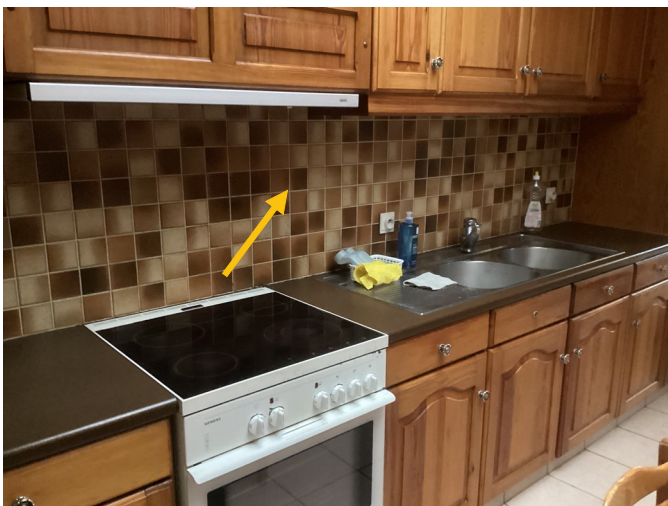
Op moment van de inspectie kon niet worden nagegaan of de tegellijm achter de muurtegels/plinten asbestverdacht is. Bij renovatie of verwijdering van de tegels dient het materiaal te worden geanalyseerd voor de werken van start gaan.

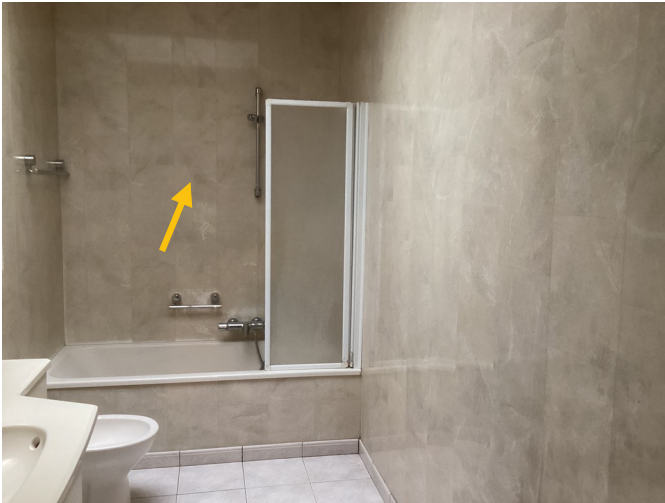
De valse wand bestaat uit niet-asbestverdachte houten/PVC platen. Zonder destructie is het niet mogelijk om na te gaan of er asbestverdachte materialen aanwezig zijn achter de platen.

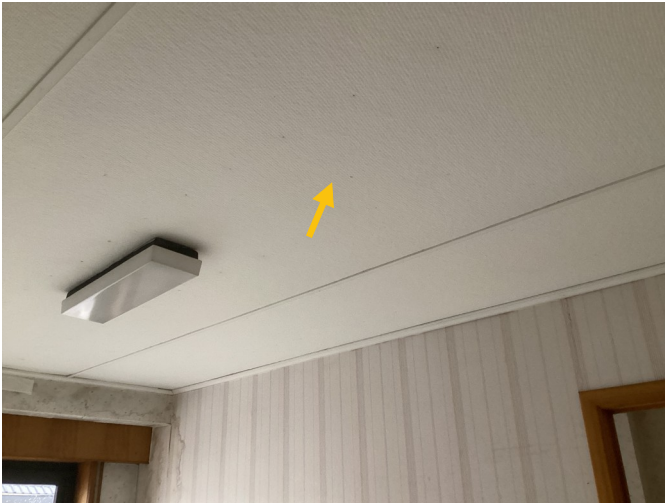
Het plafond bestaat uit hout. Zonder destructie is het niet mogelijk om na te gaan of er asbestverdachte materialen aanwezig zijn achter de Plafondafwerking.
