Asbestinventarisatetest

Wellingstraat 81, 9000 Gent

Attestnummer : 20241119-000478.000

Uitgegeven op : 19.11.2024

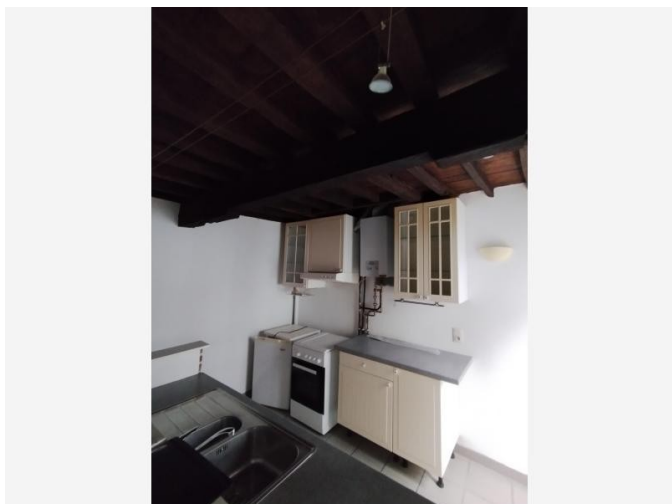
Alle plafonds zijn afgewerkt met valse plafonds in plaatmateriaal. Het is niet duidelijk of er pleisterwerk aanwezig is achter deze valse plafonds, het is aangewezen om bijkomend onderzoek uit te voeren bij werken.

Het plafond bestaat uit gipsplaten. Zonder destructieve handeling is het niet mogelijk om na te gaan of er asbesthoudende materialen aanwezig zijn achter de plafondafwerking. Als bij sloop of renovatie blijkt dat er boven dit plafond nog pleisterwerk aanwezig is, moet dit bemonsterd worden.

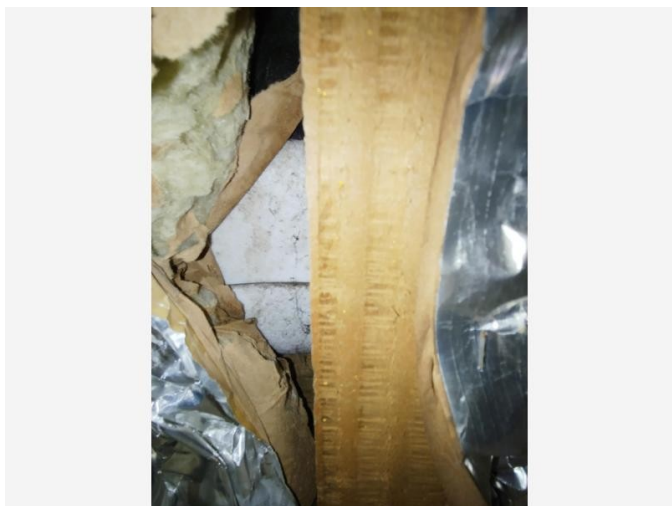
Het dak werd gecontroleerd (verplaatsen van isolatie). Er is geen verdacht onderdak vastgesteld.

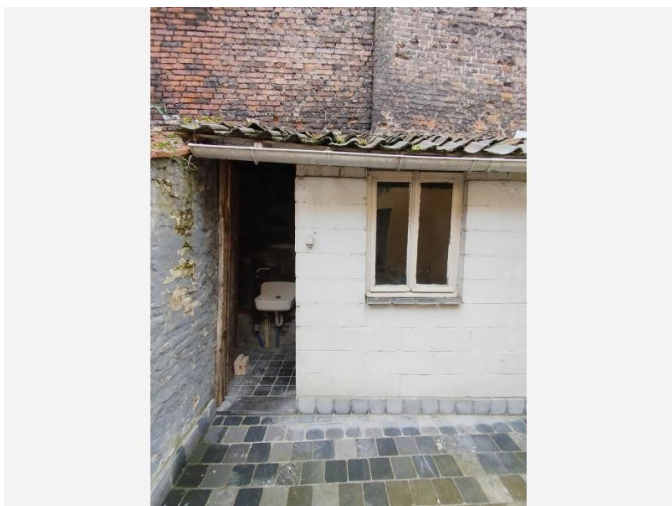
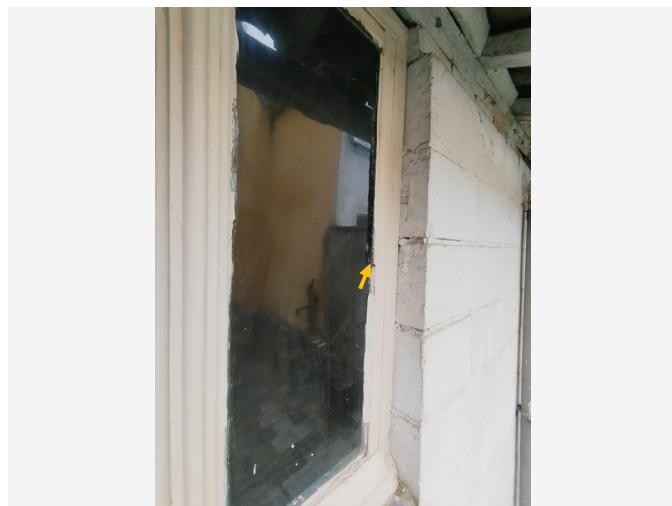
Geen asbest

#	Type	Referentie	Resultaat
3.1	Puntmonster	002	Geen asbest

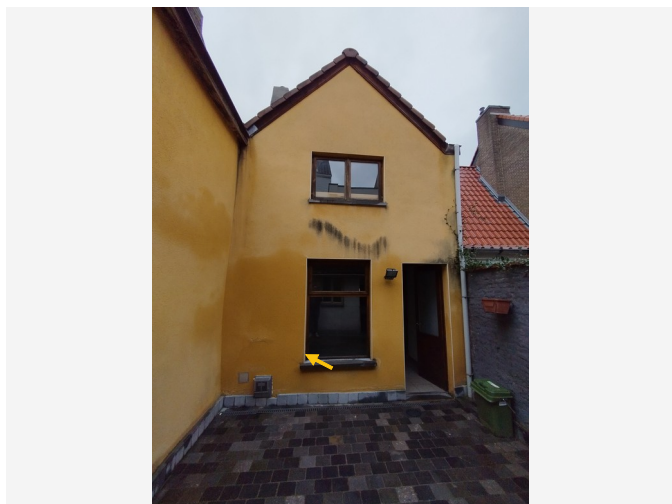
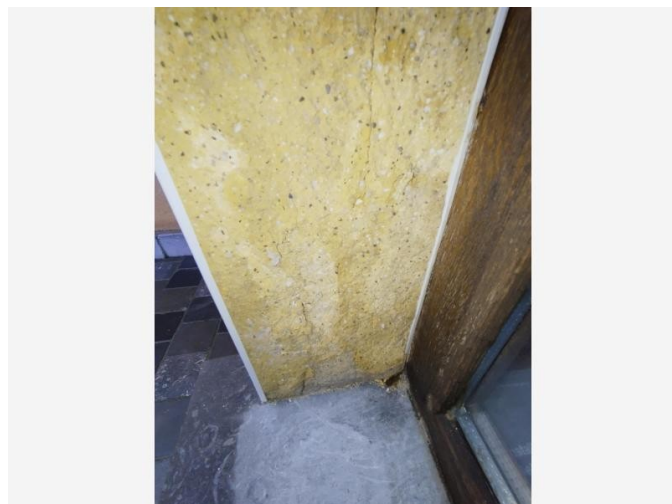
Fiche 4: crepi gevelbekleding

Geen asbest

#	Type	Referentie	Resultaat
4.1	Puntmonster	003	Geen asbest

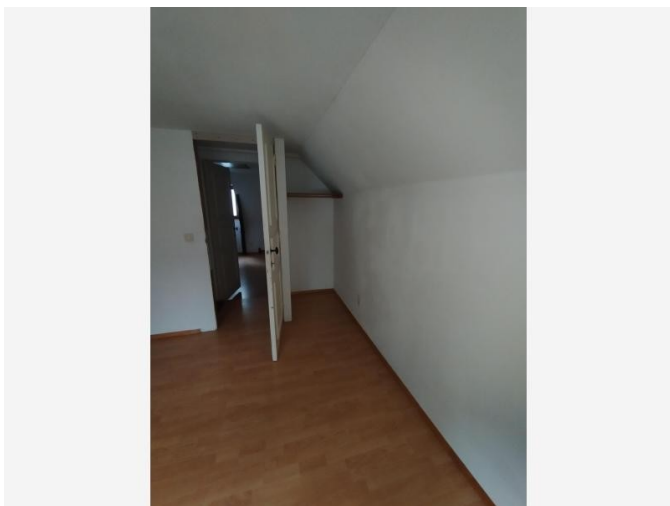
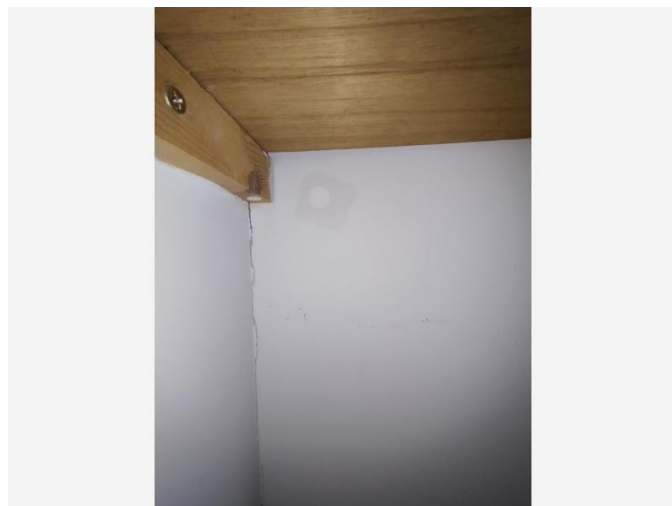
Geen asbest

#	Type	Referentie	Resultaat
5.1	Mengmonster	001	Geen asbest
