# Asbestinventarisatetest

Mastendreef 4, 2243 Zandhoven

Attestnummer : 20241127-000220.000

**Niet-asbestveilig**

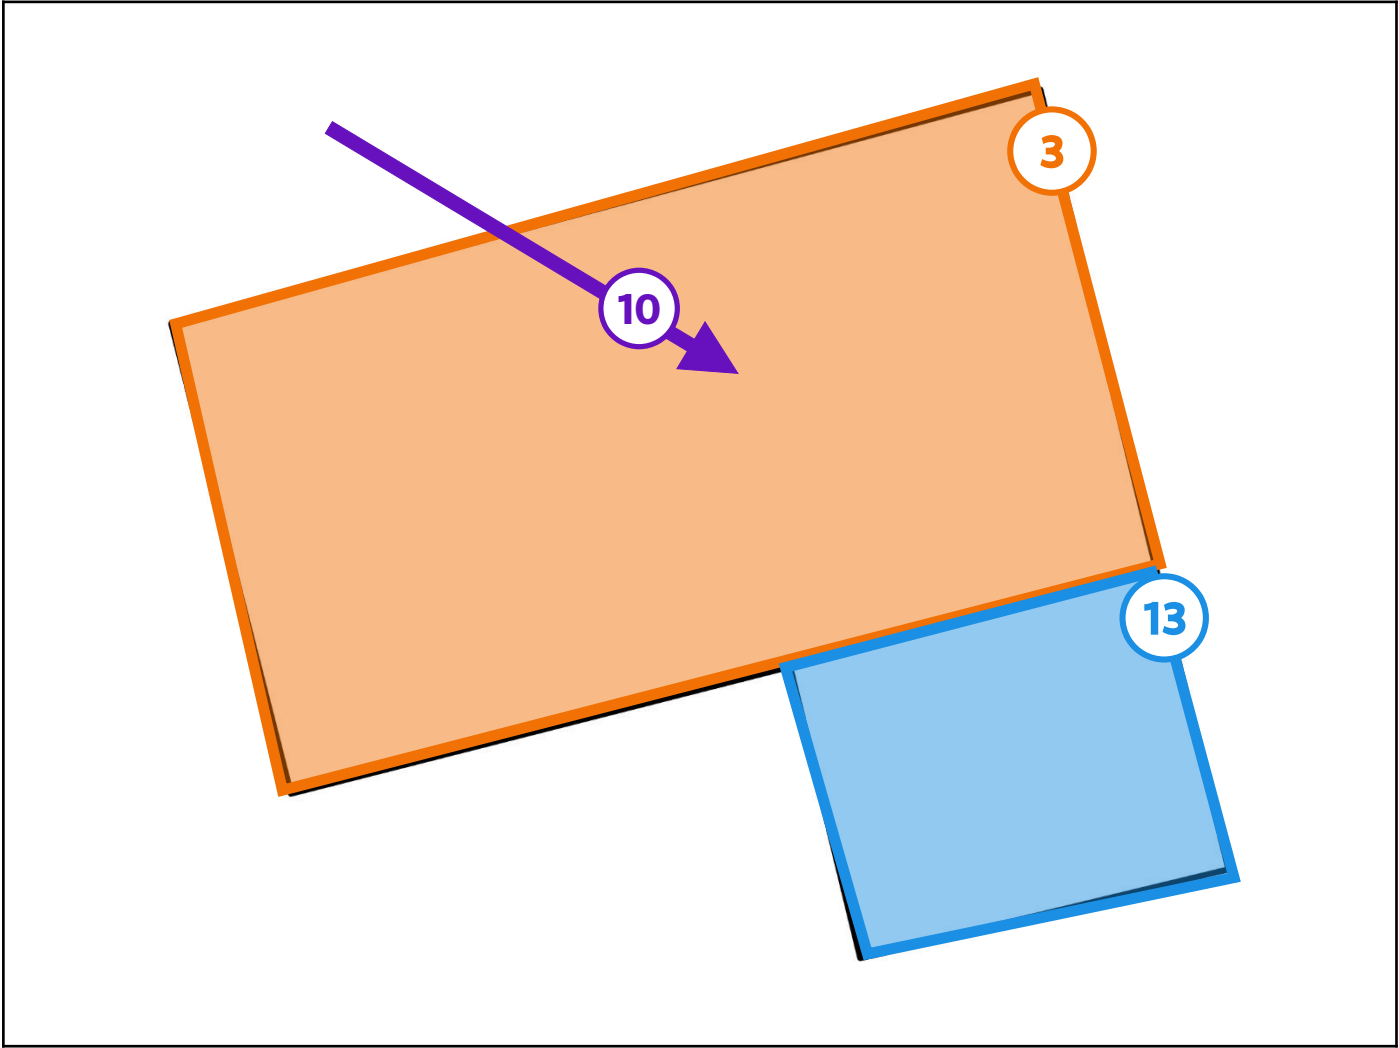
# Plan 1.3: Hoofdgebouw plan

| Beschrijving | Type | Actie |
|---|---|---|
| 3. Dakleien | Asbestmateriaal | Verwijderen |

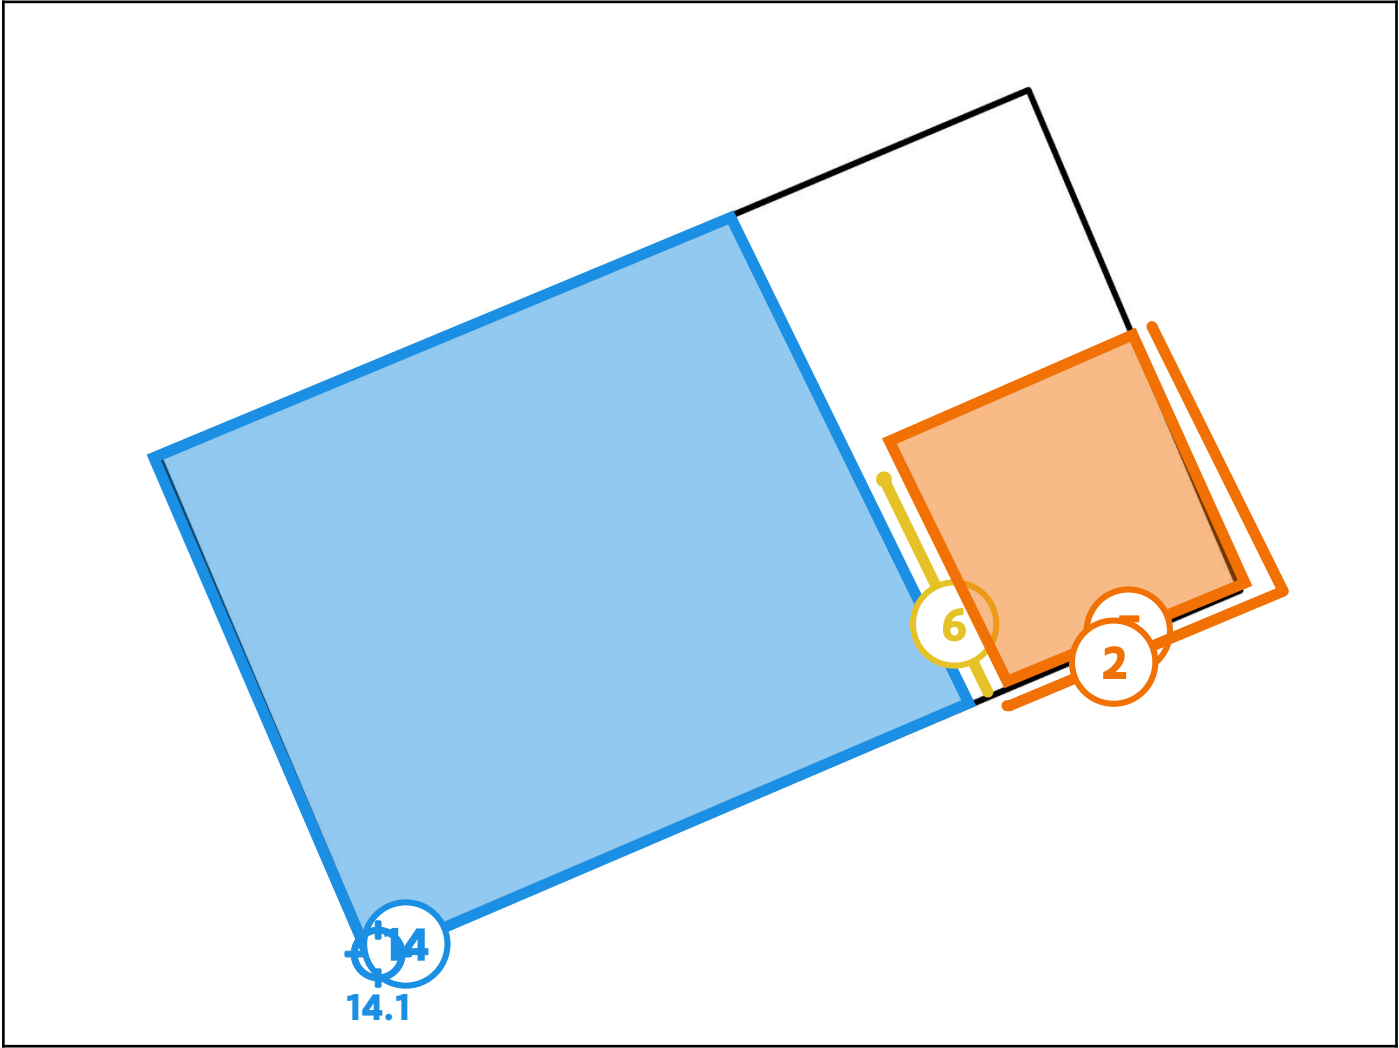
# Plan 4.1: Kippenhok plan

| Beschrijving | Type | Actie |
|---|---|---|
| 2. Golfplaten wanden kippenhok | Asbestmateriaal | Verwijderen |
| 5. Golfplaten dak kippenhok | Asbestmateriaal | Verwijderen |
| 6. Asbestcement plaatwerk kippenhok | Asbestmateriaal | Zorgvuldig beheren |

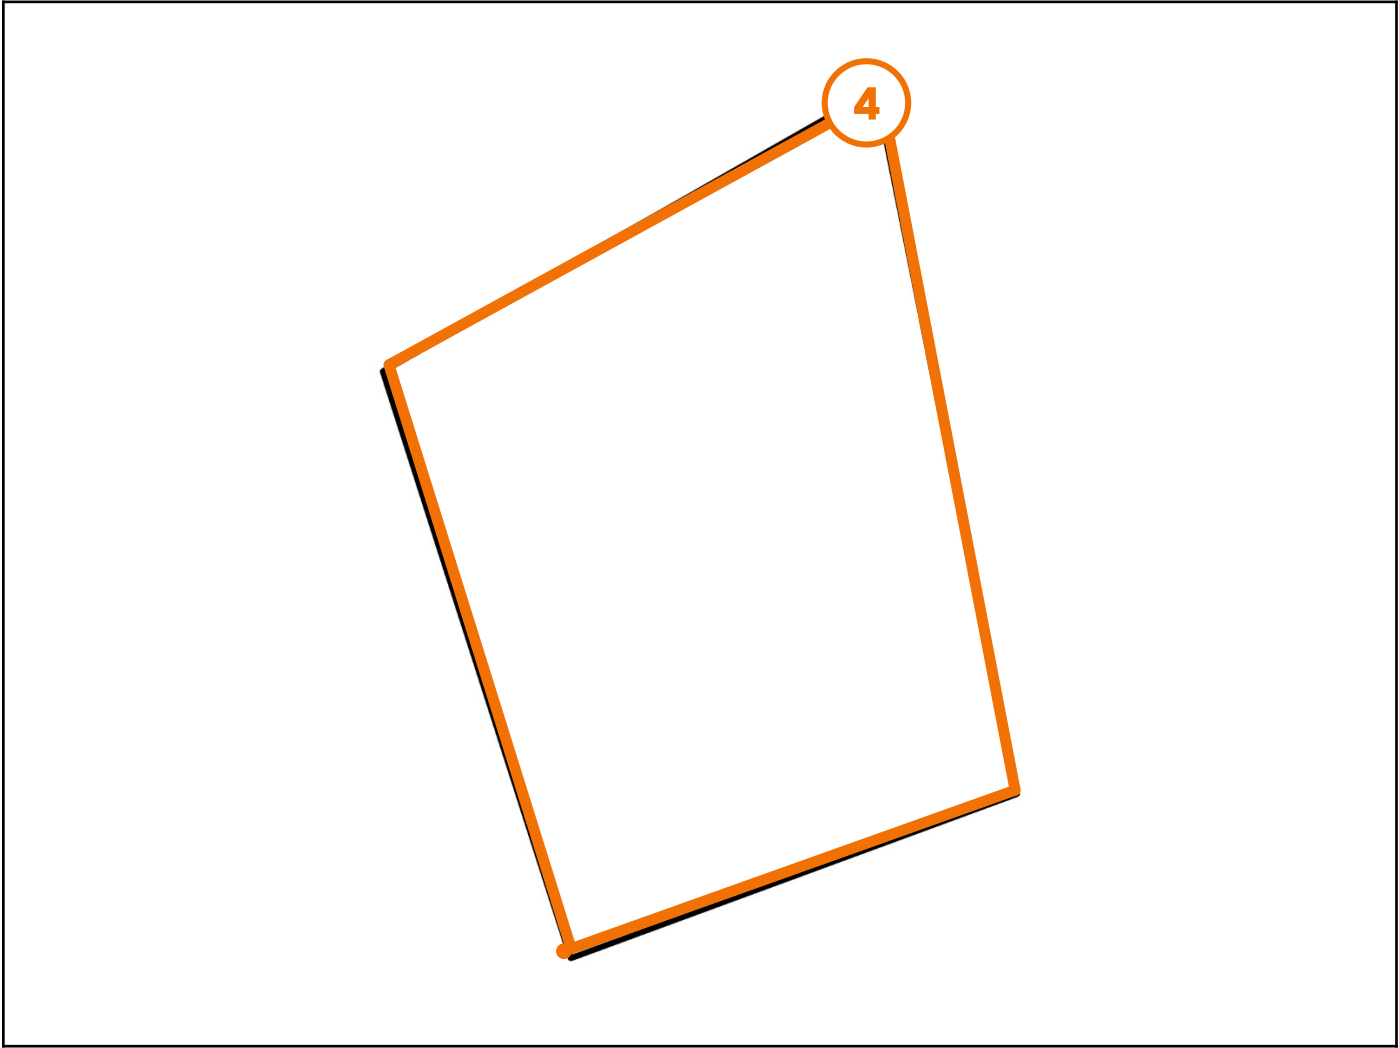
# Plan 6.2: Hut watermeter plan

| Beschrijving | Type | Actie |
|---|---|---|
| 4. Asbestcement plaatwerk hut watermeter | Asbestmateriaal | <a href="#">Verwijderen</a> |

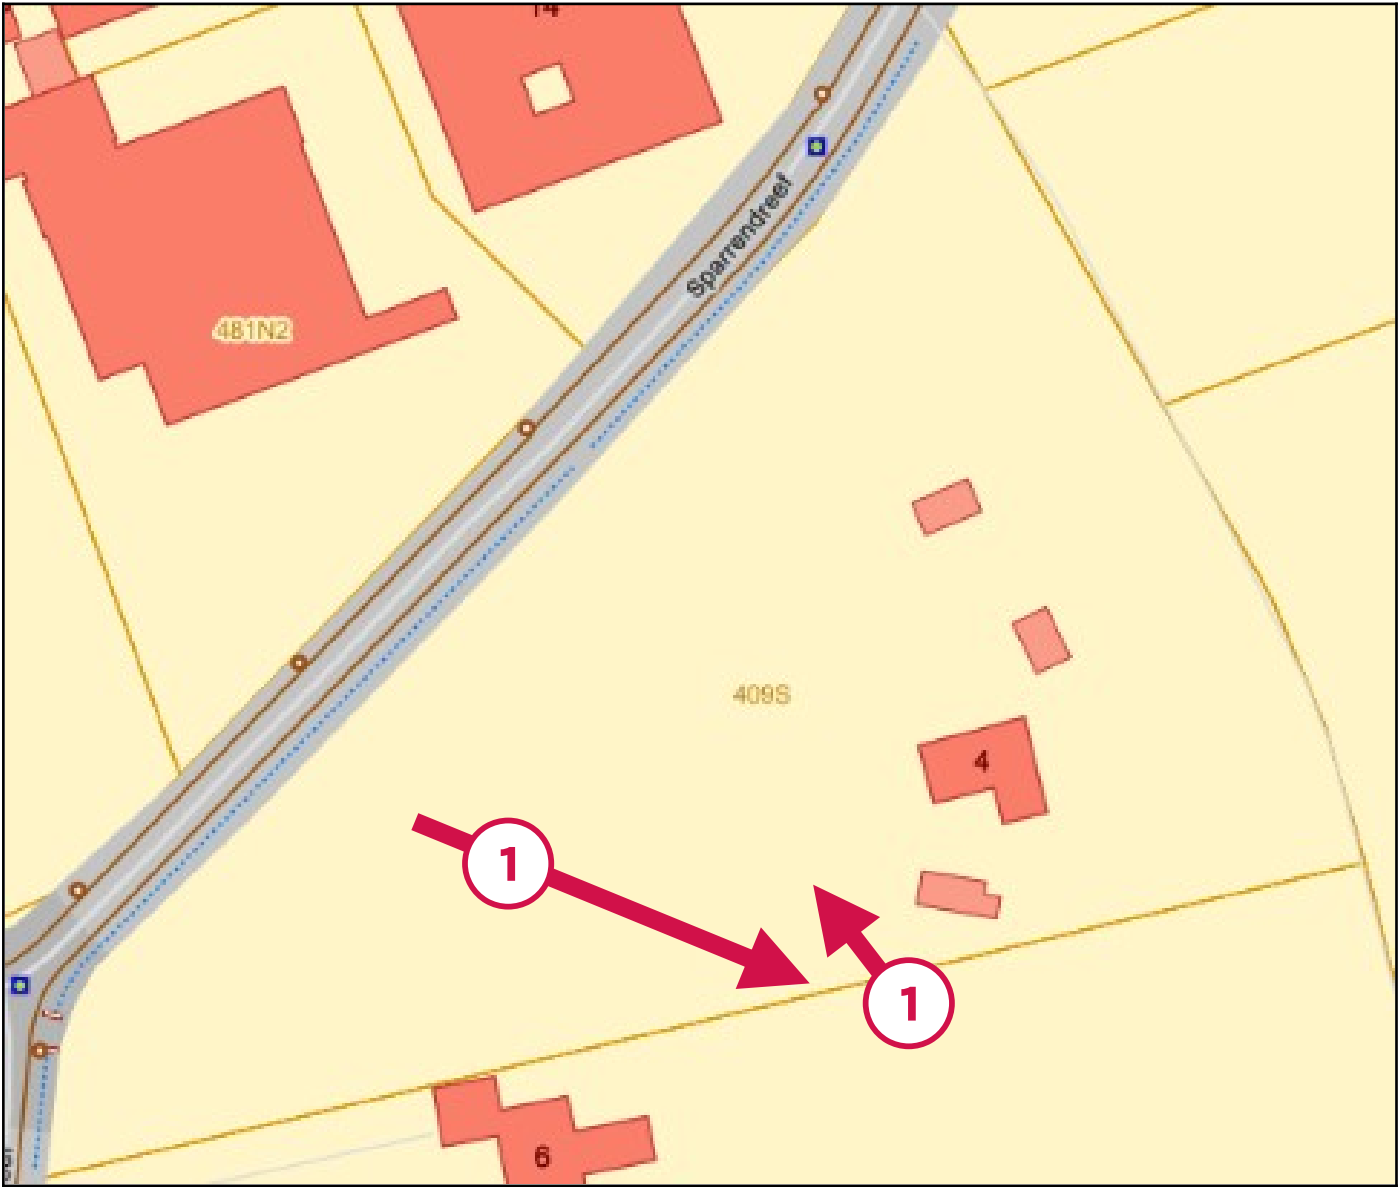
# Plan 7.1: Vaststellingen buiten de constructies

| Beschrijving | Type | Actie |
|---|---|---|
| 1. Asbestcement afval | Asbestmateriaal | Dringend verwijderen |

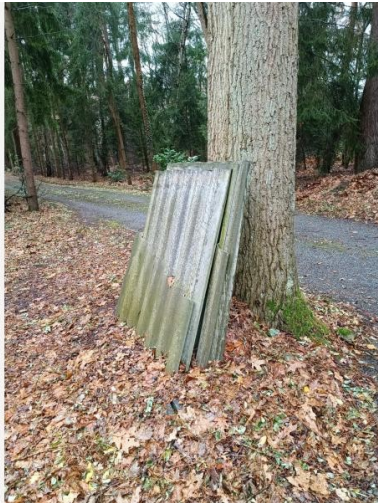
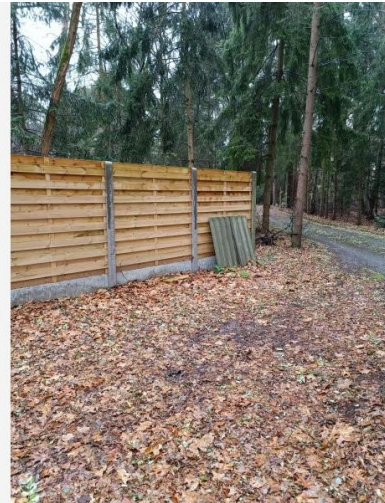
| Beschrijving | Asbestcement afval |
| Type afvalstof | Betreft stock-voorraad of gedemonteerde asbestmaterialen |
| Asbestmaterialen | <ul style="list-style-type: none"><li>Dak- en gevelbekleding - Golfplaat</li></ul> |
| Hoeveelheid (gewicht - aantal) | <ul style="list-style-type: none"><li>15,00 kg - 5 stuks</li></ul> |
| Totaal gewicht | 75,00 kg |

**Dringend verwijderen**

- Verwijder het asbestafval.

- Eenvoudige handelingen: mag via doe-het-zelf of door werknemer(s) met opleidingsattest eenvoudige handelingen  
Bij de gemeente of het plaatselijk containerpark kan je afsluitzakken opvragen om het afval dubbel te verpakken en het af te voeren als hechtgebonden materiaal naar het containerpark. Bescherm jezelf voldoende met de nodige PBM's  
Standaard dragen van de nodige  
wegwerp beschermingsmiddelen FFP 3 masker , handschoenen en tyvec CAT III type 5-6

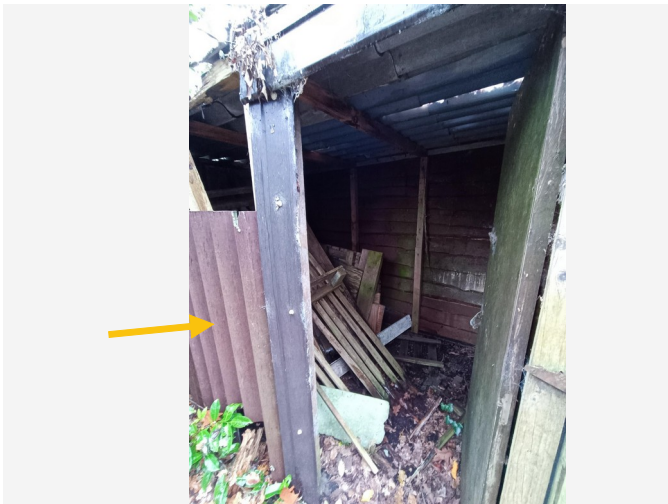
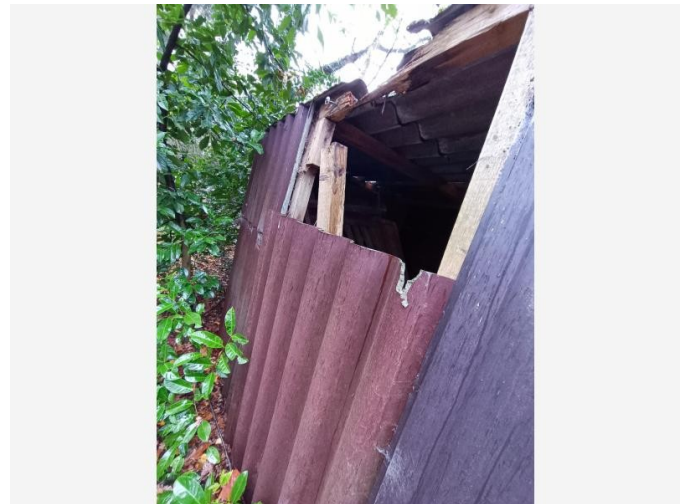
| Eindbeoordeling materiaalisico | Verhoogd materiaalisico en/of verhoogde kans op vezelvrijgave |

| Asbestsoort (vezeltype) | Crocidoliet aanwezig |
| Toestand van het materiaal | Matig beschadigd, matig verweerd |

| Beschrijving | Golfplaten wanden kippenhok |
| Opmerking | <p>De golfplaten zijn visueel en volgens expertise als asbestverdacht beschouwd.</p> <p>De vermelde oppervlaktes, diktes en volumes betreffen een beredeneerde schatting. Er worden geen rechten verleend aan deze oppervlaktes/diktes/volumes.</p> |

Verwijderen

- Verwijder dit asbestmateriaal zo snel mogelijk. Volg de toestand goed op.
- Hemelwater dat afspoelt van asbestcement daken of gevels kan asbestdeeltjes bevatten. Gebruik het enkel voor gesloten circuits (bv. spoelen toiletten). Reinig na het vervangen van het dak of de gevel de dakgoten en regenwaterput of -ton om asbesthoudend sediment of slib te verwijderen
- Voer bijkomende staalname(s) uit.

- Eenvoudige handelingen: mag via doe-het-zelf of door werknemer(s) met opleidingsattest eenvoudige handelingen  
EH via doe-het zelf

Indien mogelijk de ondervloer afdekken , golfplaten voorzichtig verwijderen, extra fixeren, niet breken , niet gooien, onmiddellijk verpakken of voorzichtig in container met asbest bag plaatsen. Voldoende benevelen/bevochtigen tijdens de duur van de werken. Indien golfplaten in slechte staat zijn en kans bestaat

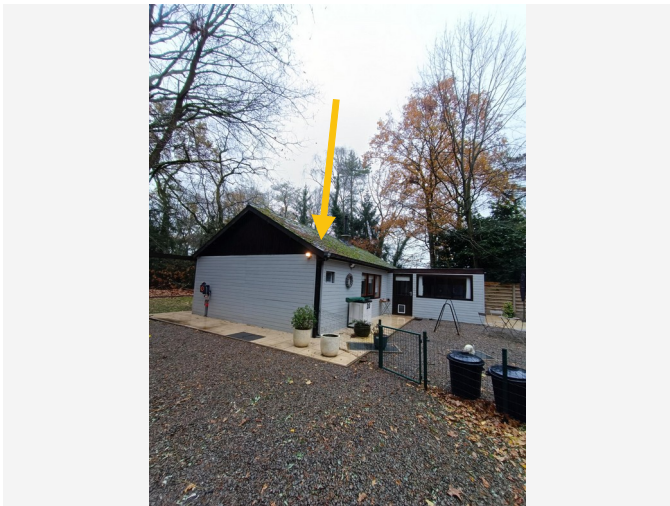
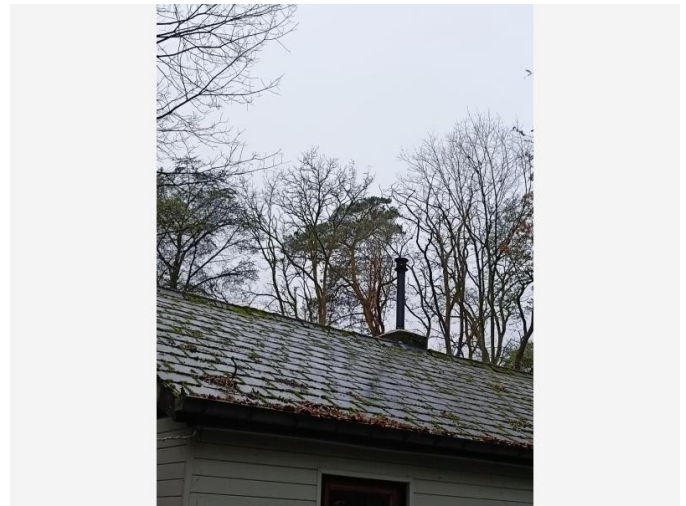
| Eindbeoordeling materiaalarisico | Verhoogd materiaalarisico en/of verhoogde kans op vezelvrijgave |

| Asbestsoort (vezeltype) | Crocidoliet aanwezig |
| Toestand van het materiaal | Matig beschadigd, matig verweerd |

| Beschrijving | Dakleien |
| Opmerking | De leien zijn visueel en volgens expertise als asbestverdacht beschouwd. De vermelde oppervlaktes, diktes en volumes betreffen een beredeneerde schatting. Er worden geen rechten verleend aan deze oppervlaktes/diktes/volumes. |

Verwijderen

- Verwijder dit asbestmateriaal zo snel mogelijk. Volg de toestand goed op.
- Hemelwater dat afspoelt van asbestcement daken of gevels kan asbestdeeltjes bevatten. Gebruik het enkel voor gesloten circuits (bv. spoelen toiletten). Reinig na het vervangen van het dak of de gevel de dakgoten en regenwaterput of -ton om asbesthoudend sediment of slib te verwijderen

- Eenvoudige handelingen: mag via doe-het-zelf of door werknemer(s) met opleidingsattest eenvoudige handelingen  
EH via doe-het zelf

Indien mogelijk de ondervloer afdekken , leien voorzichtig verwijderen, extra fixeren, niet breken , niet gooien, onmiddellijk verpakken of voorzichtig in container met asbest bag plaatsen.

Indien leien in slechte staat zijn en kans bestaat op breken : Eenvoudige handeling opgeleid personeel , alle werknemer(s) moeten wel beschikken over een opleidingsattest eenvoudige handelingen 8u

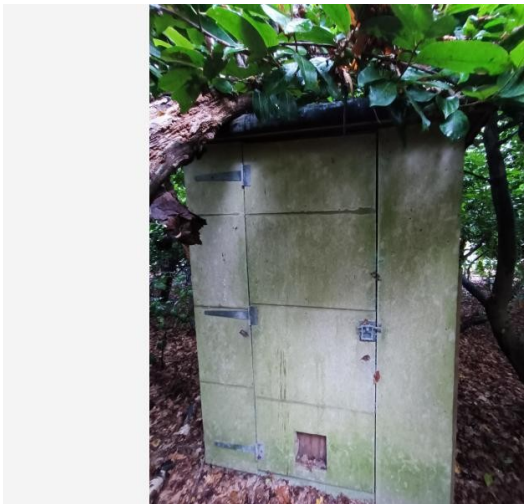
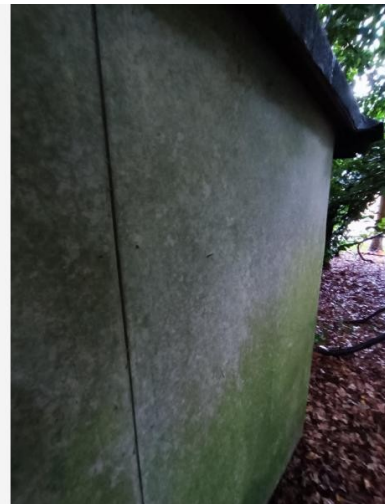
| Opmerking | <p>Hut is aan de buitenzijde afgewerkt met asbestcement plaatwerk.</p> <p>Deze oppervlakte is een berekende schatting. Er worden geen rechten verleend aan deze oppervlaktes. De dikte is een schatting die voorkomt uit de monsterplaatsen en is daarom niet altijd representatief</p> |

- Zorg voor een veilig beheer. Vermijd het beschadigen van het asbestmateriaal. Controleer de toestand jaarlijks op wijzigingen.

Verwijder de dakpannen. Fixeer het plaatmateriaal , de asbesthoudende platen één voor één en in hun geheel verwijderen. Niet gooien, niet breken. Verwijder onder verneveling of tussentijds voldoende bevochtigen tijdens de volledige duur van de werken. Reinig nadien de draagstructuur met vochtige doeken (+stofzuiger met absoluut filter kan niet gehuurd worden dus voor een particulier niet mogelijk .) Alle werknemer(s) moeten wel beschikken over een opleidingsattest eenvoudige

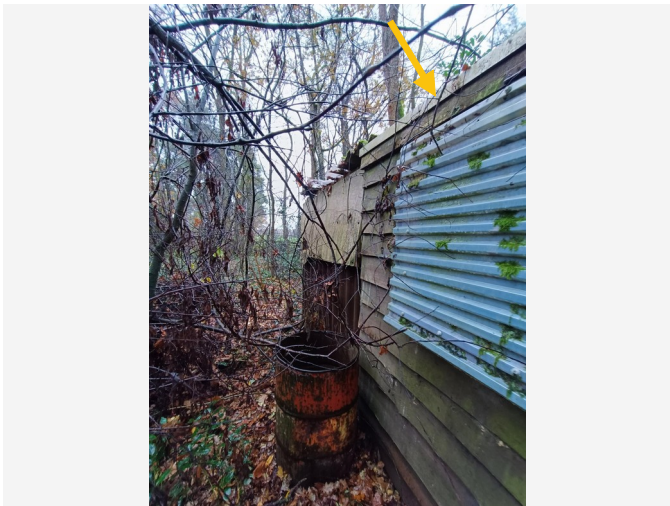
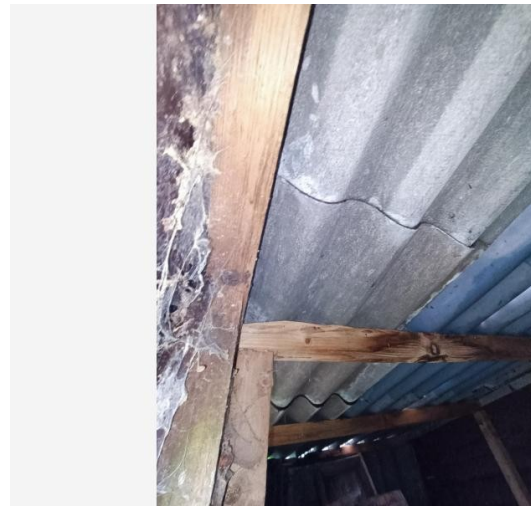
| Opmerking | <p>De golfplaten zijn visueel en volgens expertise als asbestverdacht beschouwd.</p> <p>De vermelde oppervlaktes, diktes en volumes betreffen een beredeneerde schatting. Er worden geen rechten verleend aan deze oppervlaktes/diktes/volumes.</p> |

Indien mogelijk de ondervloer afdekken , golfplaten voorzichtig verwijderen, extra fixeren, niet breken , niet gooien, onmiddellijk verpakken of voorzichtig in container met asbest bag plaatsen. Voldoende benevelen/bevochtigen tijdens de duur van de werken. Indien golfplaten in slechte staat zijn en kans bestaat

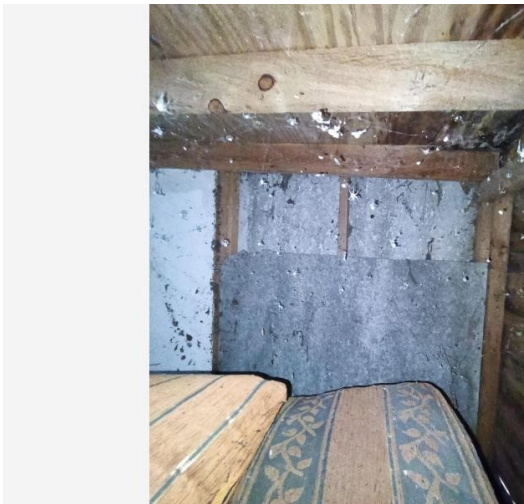
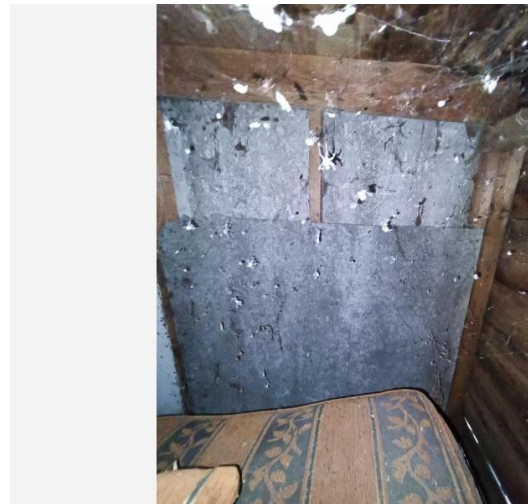
| Opmerking | <p>Aan de binnenwand van het kippenhok is een asbestcement vezelplaat zichtbaar.</p> <p>Deze oppervlakte is een berekende schatting. Er worden geen rechten verleend aan deze oppervlaktes. De dikte is een schatting die voortvloeit uit de monsterplaatsen en is daarom niet altijd representatief</p> |

Verwijder de dakpannen. Fixeer het plaatmateriaal , de asbesthoudende platen één voor één en in hun geheel verwijderen. Niet gooien, niet breken. Verwijder onder verneveling of tussentijds voldoende bevochtigen tijdens de volledige duur van de werken.

Reinig nadien de draagstructuur met vochtige doeken (+stofzuiger met absoluut filter kan niet gehuurd worden dus voor een particulier niet mogelijk .) Alle werknemer(s) moeten wel beschikken over een opleidingsattest eenvoudige
