# Asbestinventarisatetest

Paardenmarktstraat 133, 3080 Tervuren

Attestnummer : 20241201-000023.001

Uitgegeven op : 01.12.2024

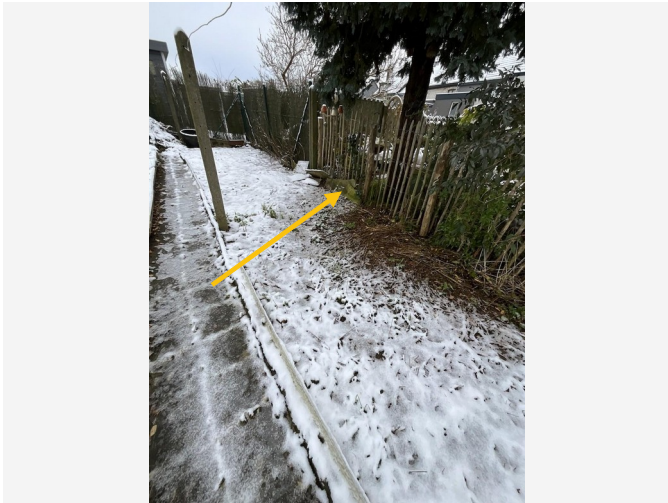
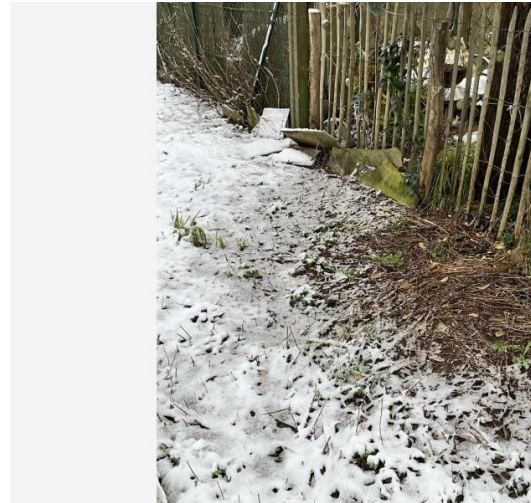
Het asbestmateriaal valt onder de mijlpaal van 2040.

**Dringend verwijderen**

| Beschrijving | Asbestcementplaten tuin |
| Aanwezige resten | Er zijn nog brokstukken aanwezig in de tuin. |
| Asbestmaterialen | <ul style="list-style-type: none"><li>Dak- en gevelbekleding - Plaat</li></ul> |
| Bindmiddel van asbestmateriaal | Cement |
| Totaal gewicht | 15,00 kg |

- Verwijder het asbestafval.

- Eenvoudige handelingen: mag via doe-het-zelf of door werknemer(s) met opleidingsattest eenvoudige handelingen  
EH via doe-het zelf

Bij de gemeente of het plaatselijk containerpark kan je afsluitzakken opvragen om het afval dubbel te verpakken en het af te voeren als hechtgebonden materiaal naar het containerpark. Bescherm jezelf voldoende met de nodige PBM's  
Standaard dragen van de nodige  
wegwerp beschermingsmiddelen FFP 3 masker , handschoenen en tyvec CAT III type 5-6

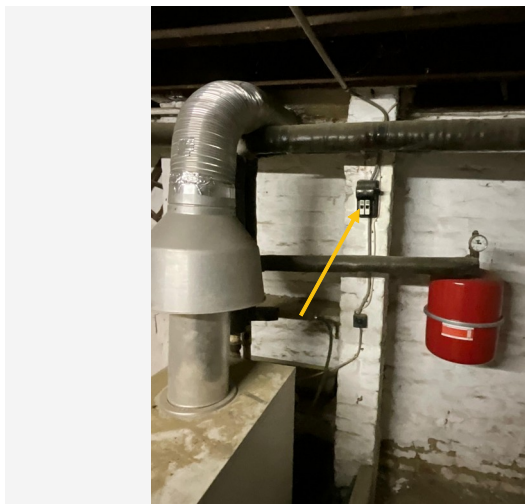
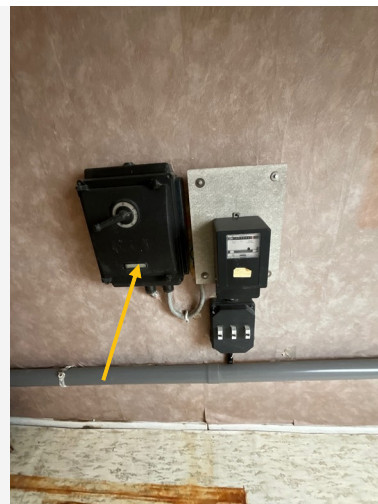
Zorgvuldig beheren

| Eindbeoordeling materiaalisico | Laag materiaalisico en/of verlaagde kans op vezelvrijgave |

| Asbestsoort (vezeltype) | Crocidoliet aanwezig |
| Toestand van het materiaal | Onbeschadigd, niet verweerd |

| Beschrijving | Bakelieten meter + zekeringenkast |
| Opmerking | <p>De doorgegeven aantallen zijn een schatting, het is mogelijk dat er meerdere bakeliet toepassingen aanwezig zijn.</p> <p>Het is moeilijk te bepalen of de bakeliettoepassingen in de woning ook effectief asbesthoudend zijn (het kan ook gaan om de asbestvrije variant).</p> <p>-Er werd geen monster genomen omw beschadiging aan een elektrisch gerelateerde toepassing, extra controle bij verwijdering van het verdacht materiaal. Vermoedelijk zullen de toepassingen verwijderd worden bij aanpassing van het elektriciteitsnetwerk.</p> <p>Let op! Deze toepassing is mogelijk eigendom van Fluvius.</p> |

- Zorg voor een veilig beheer. Vermijd het beschadigen van het asbestmateriaal. Controleer de toestand jaarlijks op wijzigingen.

- Eenvoudige handelingen: mag via doe-het-zelf of door werknemer(s) met opleidingsattest eenvoudige handelingen  
Schakelaars, stopcontacten en andere gelijkaardige toepassingen kunnen eenvoudig losgeschroefd worden --> EH doe-het-zelf. Afgesloten of verzegelde kast --> EH opgeleid techniek personeel 8u basisopleiding asbest.

Tellerkast : De toepassing dient verwijderd te worden door de netbeheerder, vermoedelijk word dit uitgevoerd wanneer de oude meterkast vervangen word door een digitale meter.

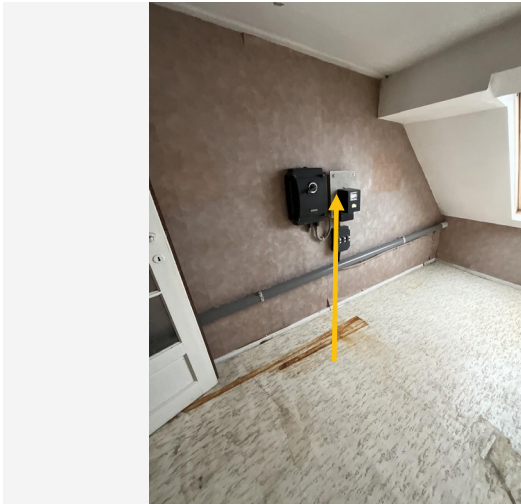
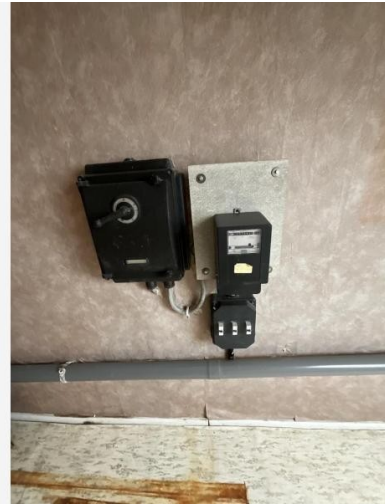
Zorgvuldig beheren

| Eindbeoordeling materiaalisico | Laag materiaalisico en/of verlaagde kans op vezelvrijgave |

| Asbestsoort (vezeltype) | Alleen chrysotiel |
| Toestand van het materiaal | Licht beschadigd, licht verweerd. Intact calciumsilicaatmateriaal of categorie III 'gebondenheid' |

| Beschrijving | Massal zekeringenbord |

- Zorg voor een veilig beheer. Vermijd het beschadigen van het asbestmateriaal. Controleer de toestand jaarlijks op wijzigingen.

- Eenvoudige handelingen: mag via doe-het-zelf of door werknemer(s) met opleidingsattest eenvoudige handelingen  
Schakelaars, stopcontacten en andere gelijkaardige toepassingen kunnen eenvoudig losgeschroefd worden --> EH doe-het-zelf. Aangesloten of verzegelde kast --> EH opgeleid techniek personeel 8u basisopleiding asbest.

Tellerkast : De toepassing dient verwijderd te worden door de netbeheerder, vermoedelijk word dit uitgevoerd wanneer de oude meterkast vervangen word door een digitale meter.

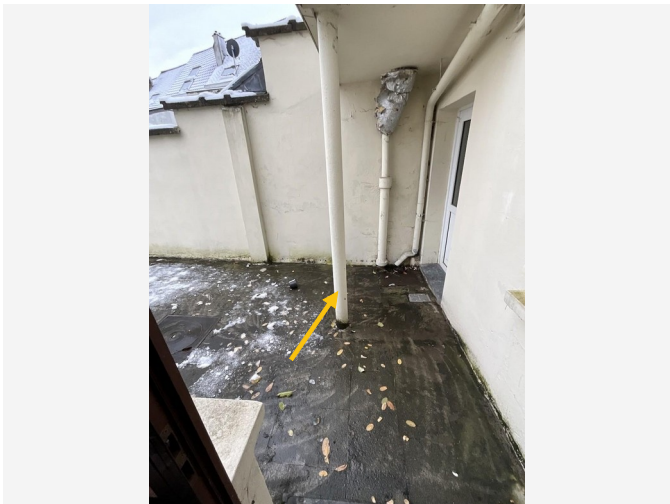
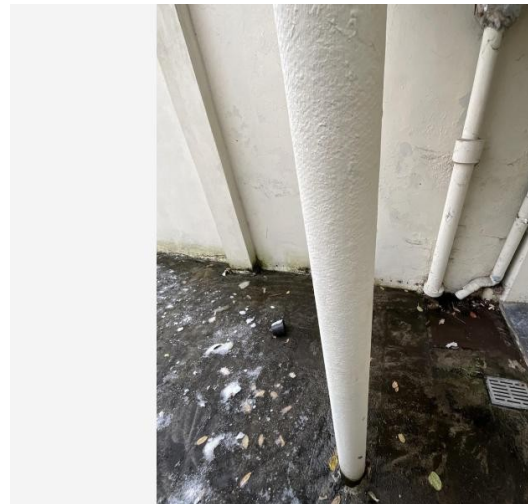
Zorgvuldig beheren

Afschuren van de toepassing zal de blootstellingrisico's verhogen

Laag materiaalarisico en/of verlaagde kans op vezelvrijgave

| Asbestsoort (vezeltype) | Crocidoliet aanwezig |
| Toestand van het materiaal | Licht beschadigd, licht verweerd. Intact calciumsilicaatmateriaal of categorie III 'gebondenheid' |

| Beschrijving | Verloren bekistingspaal asbestcement |

- Zorg voor een veilig beheer. Vermijd het beschadigen van het asbestmateriaal. Controleer de toestand jaarlijks op wijzigingen.

Wij adviseren door een aannemer of architect de stabiliteit te laten controleren.

Indien de paal in zijn geheel verwijderd kan worden is dit mogelijk volgens techniek EH.

Plaats indien nodig een andere steunpaal.

Extra bevochtigen van de bekistingspaal, beitel rondom de paal boven en onder voorzichtig los zonder de bekisting te breken, de bekistingspaal verpakken in plastic folie en afvoeren als hechtgebonden afval.

HZ Erkend asbestverwijderaar: Vermits het over verloren bekisting gaat, kan men deze eventueel afpikken in hermetische zone. De bouwkundige integriteit zal hierdoor geenszins worden aangetast. De steunpaal zelf bevindt zich binnen de verloren bekisting. Bij het wegpikken zal de asbestcementbuis gemakkelijk loskomen van de beton van de steunpaal.

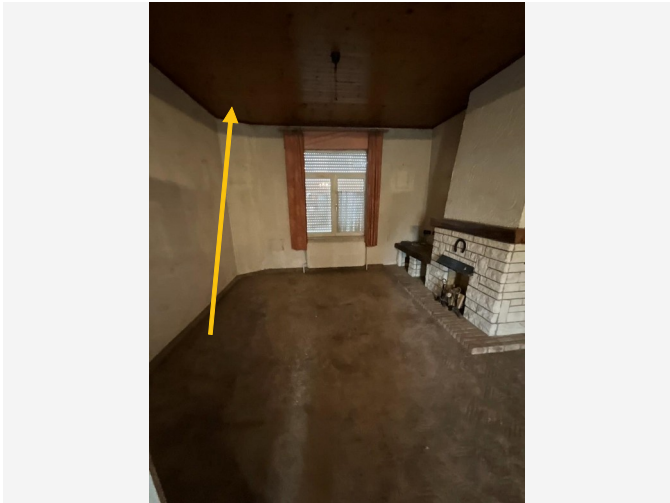
Alle plafonds betreffen valse plafonds.

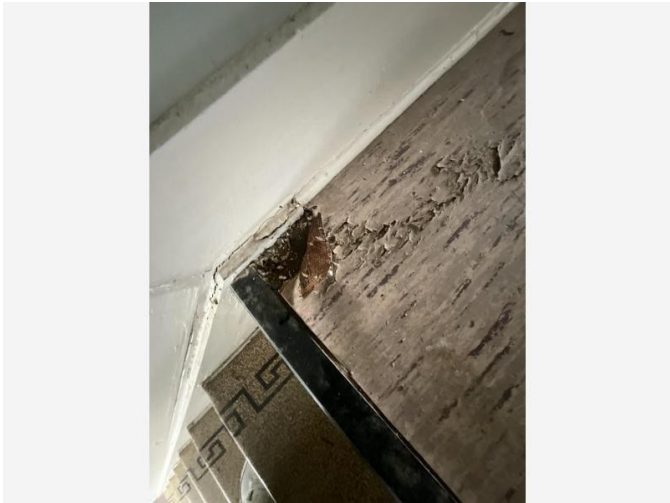
De vinyls in de spk 2 en overlopen werden gecontroleerd en zijn niet asbestverdacht. Onderaan jutte koord te zien.

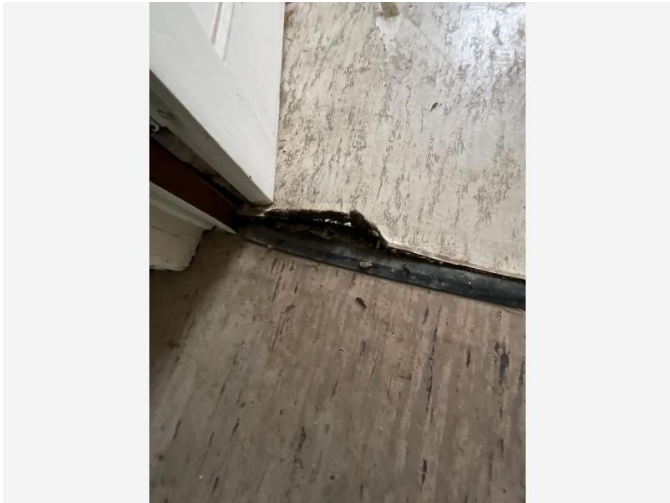
De Vinyl van de Spk 3 & 4 werd gecontroleerd en is niet asbestverdacht. Onderaan bevind zich een jutte koord.

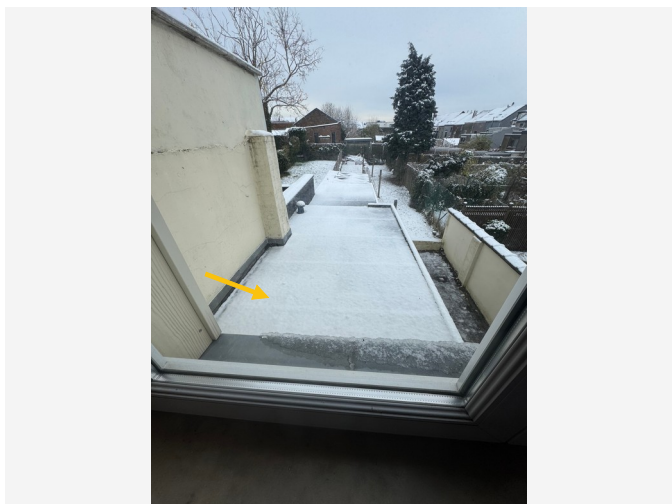
Het plat dak betreft een polyesterlaag en deze is niet asbestverdacht.

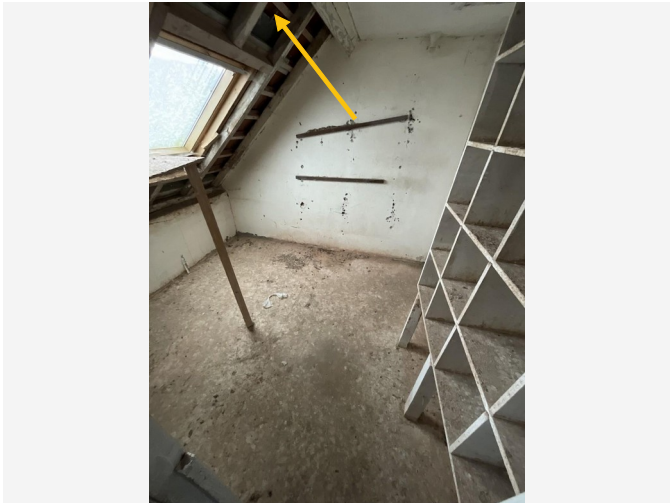
Het onderdak werd gecontroleerd en betreft gecontroleerd.

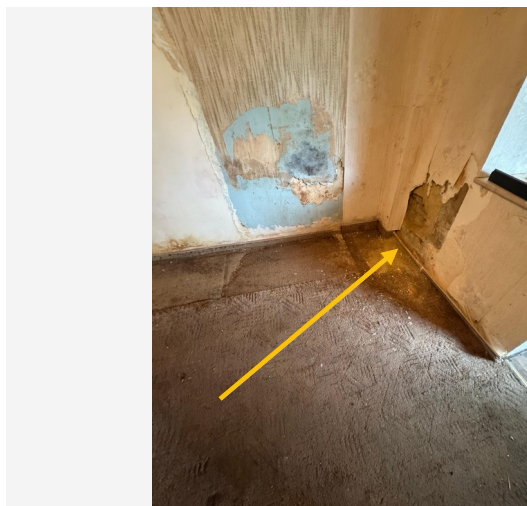
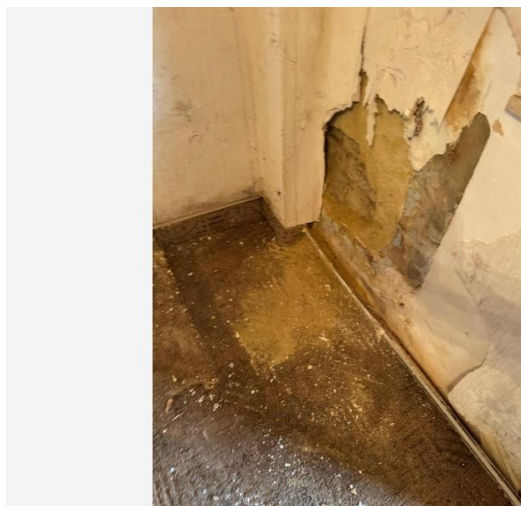
## Fiche 10: Pleister muren

Geen asbest

| # | Type | Referentie | Resultaat |
|---|---|---|---|
| 10.1 | Mengmonster | 1 | Geen asbest |

| Opmerking | Stookplaats niet bepleisterd. De diktes en volumes zijn een beredeneerde schatting, er worden geen rechten verleend aan deze schatting. |

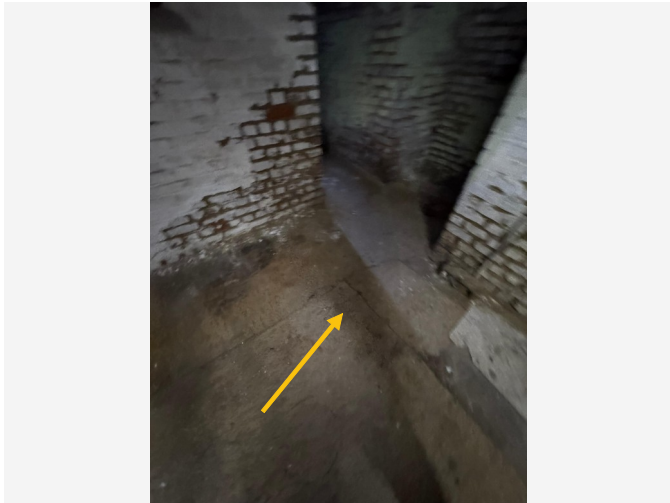
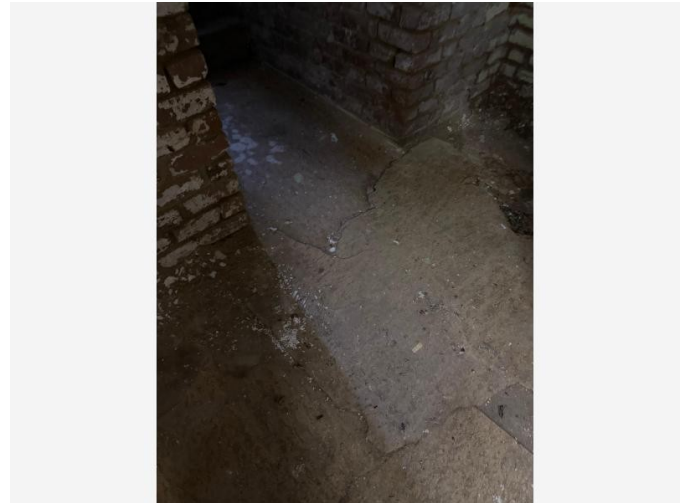
## Fiche 11: Vinyl Kelder

Geen asbest
