Asbestinventarisatetest

Vlierboomstraat 12, 3800 Sint-Truiden

Attestnummer : 20241201-000200.000

Niet-asbestveilig

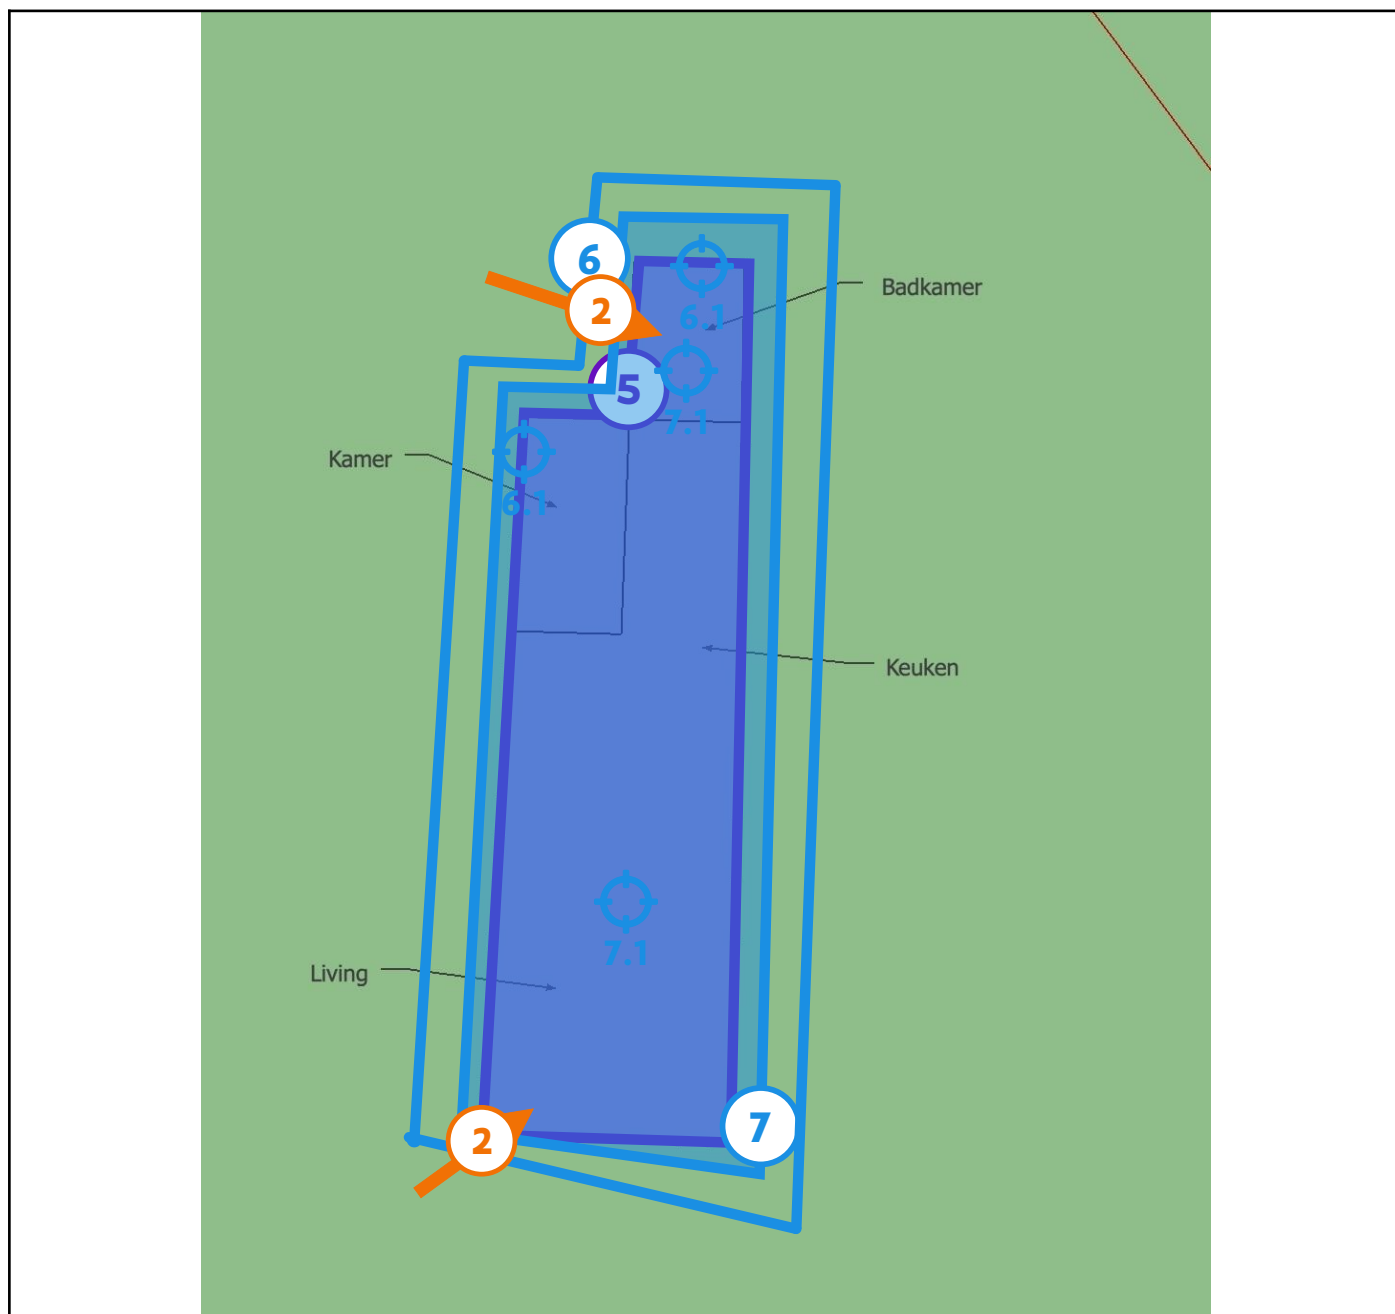
Plan 1.1: GELIJKVLOERS

Beschrijving	Type	Actie
2. Glasalinvulpaneel	Asbestmateriaal	Verwijderen
5. Onderliggende lagen - vloeren - plafonden - tegels	Advies	-
6. Pleisterwerk muur	Geen asbest	-

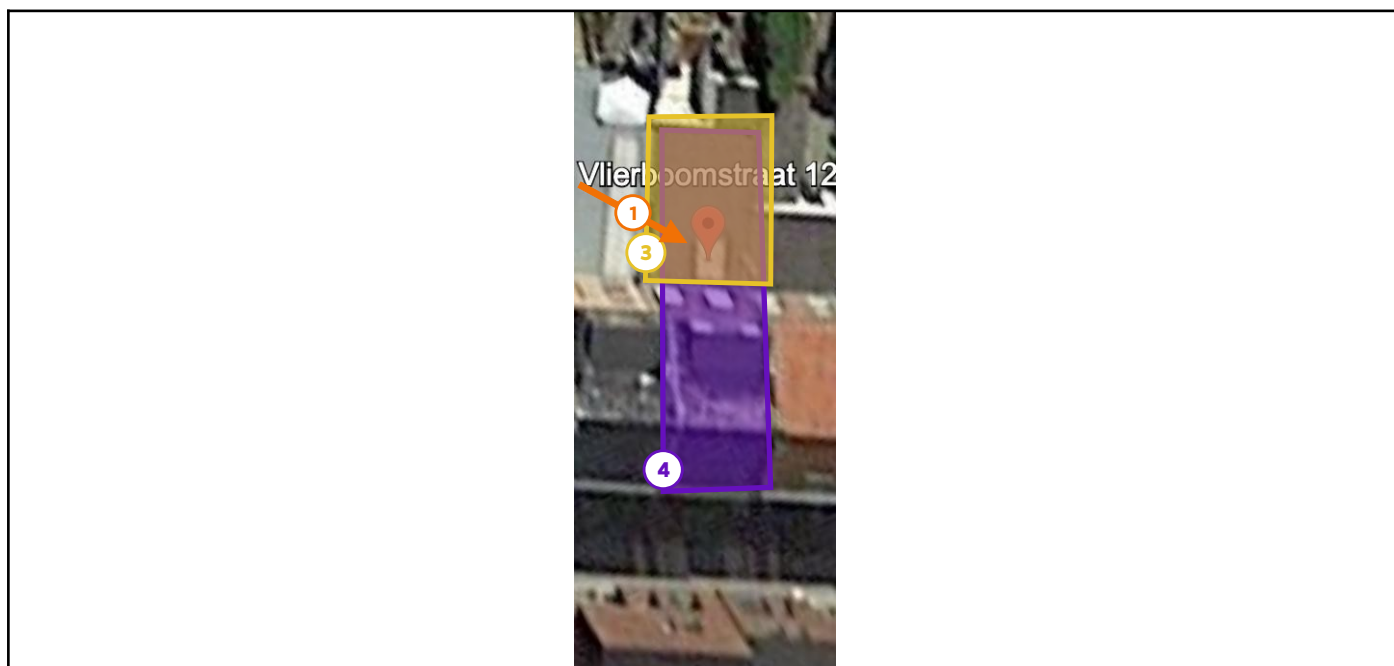
Plan 1.3: DAKPLAN

Beschrijving	Type	Actie
1. Asbestbuis	Asbestmateriaal	Verwijderen
3. Roofing	Asbestmateriaal	Zorgvuldig beheren
4. Dakafwerking	Advies	-

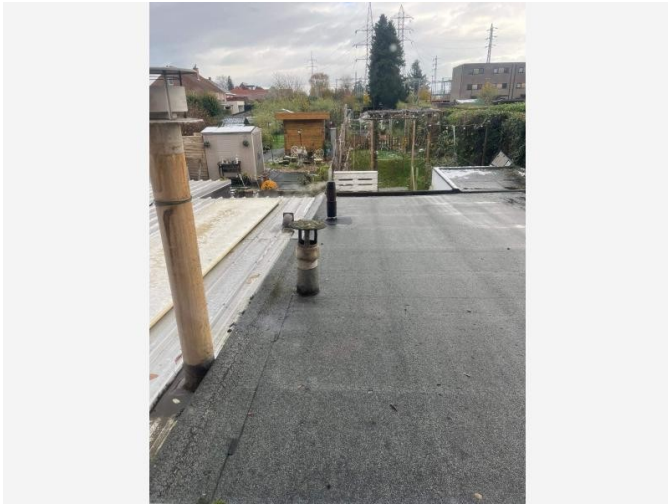
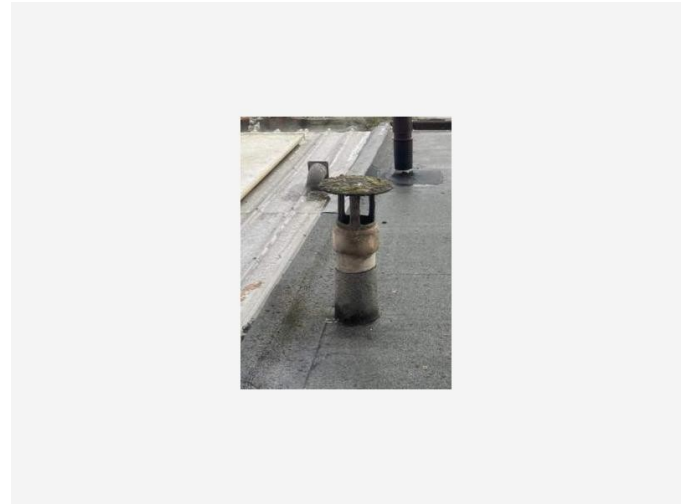
Eindbeoordeling materiaalrisico	Verhoogd materiaalrisico en/of verhoogde kans op vezelvrijgave
---------------------------------	--

Gebondenheid	Categorie 1: hechtgebonden in oorsprong
Asbestsoort (vezeltype)	Crocidoliet aanwezig
Asbestconcentratie	Laag (< 50%)
Afschermingsgraad van het gehele materiaal	Geheel of deels vrij aan de buitenlucht
Toestand van het materiaal	Matig beschadigd, matig verweerd

Beschrijving	Asbestbuis
Omgeving	Buiten
Primaire drager	Plat dak
Asbestmateriaal	Buis, koker, leiding, pijp, doorvoer
Bindmiddel van asbestmateriaal	Cement
Gebondenheid op basis van bindmiddel	Hecht
Hoeveelheid (lengte - omtrek - dikte - aantal)	<ul style="list-style-type: none">• 1,00 m - 30,00 cm - 2,00 cm - 1 stuk
Totaal volume	0,006 m ³
Eenvoudig bereikbaar	Ja
Bevestigingswijze	<ul style="list-style-type: none">• Geklemd
Identificatiemethode	Vaststelling zonder monstername
Destructieve handeling voor identificatie	Nee

Verwijderen

- Zorg voor een veilig beheer. Vermijd het beschadigen van het asbestmateriaal. Controleer de toestand jaarlijks op wijzigingen.
- Voer bijkomende staalname(s) uit.

- Eenvoudige handelingen: enkel door erkend asbestverwijderaar vanwege vezelvrijgave bij afbraak.

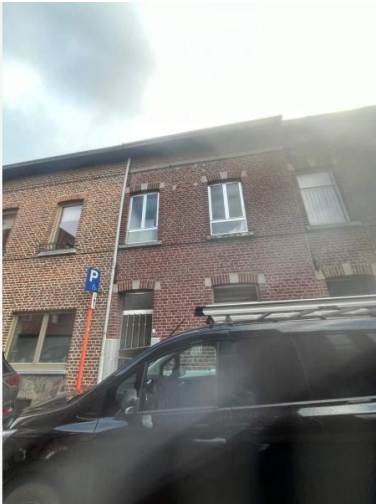
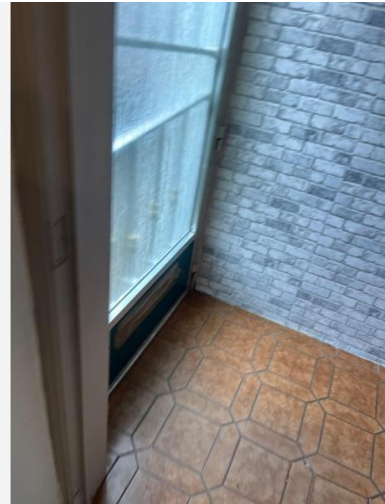
Eindbeoordeling materiaalrisico	Verhoogd materiaalrisico en/of verhoogde kans op vezelvrijgave
---------------------------------	--

Gebondenheid	Categorie 1: hechtgebonden in oorsprong
Asbestsoort (vezeltype)	Crocidoliet aanwezig
Asbestconcentratie	Laag (< 50%)
Afschermingsgraad van het gehele materiaal	Geheel of deels (ook) vrij aan de binnenlucht
Toestand van het materiaal	Licht beschadigd, licht verweerd. Intact calciumsilicaatmateriaal of categorie III 'gebondenheid'

Beschrijving	Glasalinvulpaneel
Omgeving	Grenst aan binnen- en buitenlucht
Primaire drager	Wandopening verticaal (raam, deur, ...)
Asbestmateriaal	Plaat, paneel, tablet - Geëmailleerd, type Glasal
Bindmiddel van asbestmateriaal	Cement
Gebondenheid op basis van bindmiddel	Hecht
Hoeveelheid (oppervlakte - dikte - aantal)	<ul style="list-style-type: none">• 0,50 m² - 2,00 cm - 1 stuk
Totaal volume	0,01 m ³
Eenvoudig bereikbaar	Ja
Bevestigingswijze	<ul style="list-style-type: none">• Geklemd
Identificatiemethode	Vaststelling zonder monsternamen
Destructieve handeling voor identificatie	Nee

Verwijderen

- Zorg voor een veilig beheer. Vermijd het beschadigen van het asbestmateriaal. Controleer de toestand jaarlijks op wijzigingen.
- Voer bijkomende staalname(s) uit.

- Eenvoudige handelingen: mag via doe-het-zelf of door werknemer(s) met opleidingsattest eenvoudige handelingen
DEUR KAN IN ZIJN GEHEEL WORDEN VERWIJDERD.

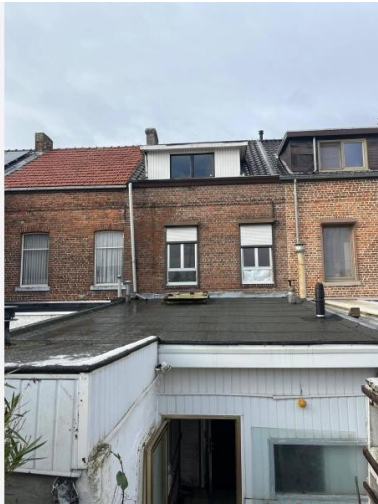
Eindbeoordeling materiaalisico	Laag materiaalisico en/of verlaagde kans op vezelvrijgave
Opmerking	Bij afbraak staal nemen om bijhorende verwijderichtechniek al dan niet toe te passen.

Gebondenheid	Categorie 1: hechtgebonden in oorsprong
Asbestsoort (vezeltype)	Alleen chrysotiel
Asbestconcentratie	Laag (< 50%)
Afschermingsgraad van het gehele materiaal	Geheel of deels vrij aan de buitenlucht
Toestand van het materiaal	Licht beschadigd, licht verweerd. Intact calciumsilicaatmateriaal of categorie III 'gebondenheid'

Beschrijving	Roofing
Omgeving	Buiten
Primaire drager	Plat dak
Asbestmateriaal	Dak- en gevelbekleding - Roofing
Bindmiddel van asbestmateriaal	Bitumen (roofing, teer, asfalt)
Gebondenheid op basis van bindmiddel	Hecht
Hoeveelheid (oppervlakte - aantal)	<ul style="list-style-type: none">• 30,00 m² - 1 stuk
Totale oppervlakte	30,00 m ²
Eenvoudig bereikbaar	Ja
Bevestigingswijze	<ul style="list-style-type: none">• Verlijmd, ingegoten, versmeerd
Identificatiemethode	Vaststelling zonder monstername Motivatie: Groot risico op structurele gevolgschade (lekschade, werking installatie,...)
Destructieve handeling voor identificatie	Nee
Opmerking	Hoeveelheden zijn slechts een ruwe schatting en mogen niet gebruikt worden voor de opmaak van verwijderingsoffertes.

Zorgvuldig beheren

- Zorg voor een veilig beheer. Vermijd het beschadigen van het asbestmateriaal. Controleer de toestand jaarlijks op wijzigingen.
- Voer bijkomende staalname(s) uit.

- Eenvoudige handelingen: mag via doe-het-zelf of door werknemer(s) met opleidingsattest eenvoudige handelingen
Indien de verwijdering kan gebeuren zonder verdere beschadiging kan dit gebeuren door een werknemer met opleidingsattest eenvoudige handelingen.
- Eenvoudige handelingen: enkel door erkend asbestverwijderaar
Indien de verwijdering niet kan gebeuren zonder verdere beschadiging dient dit te gebeuren door een erkend verwijderaar.

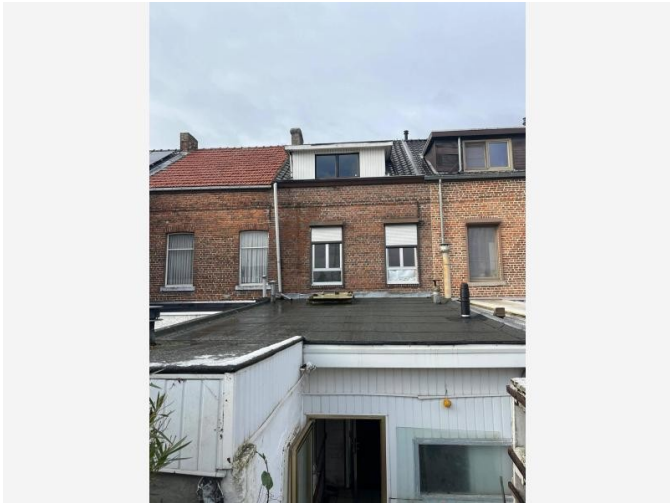
Onderliggende lagen niet inspecterbaar.

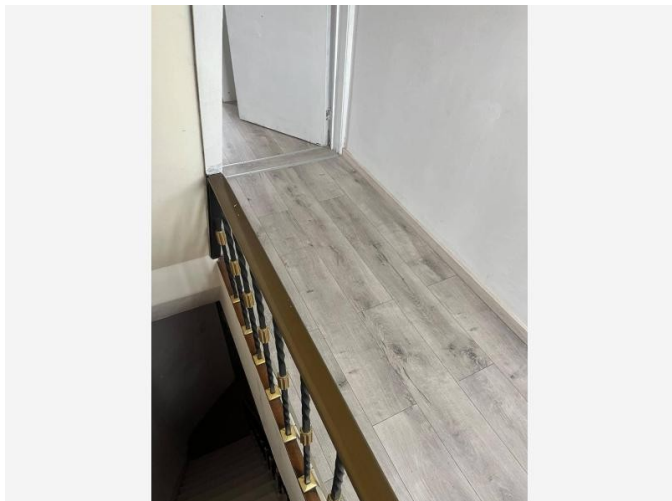
Fiche 5: Onderliggende lagen - vloeren - plafonden - tegels

Onderliggende lagen vallen buiten de scope van het onderzoek, bij beschadiging of renovatie dienen onderliggende lagen onderzocht te worden om de aanwezigheid van asbesttoepassingen uit te sluiten.

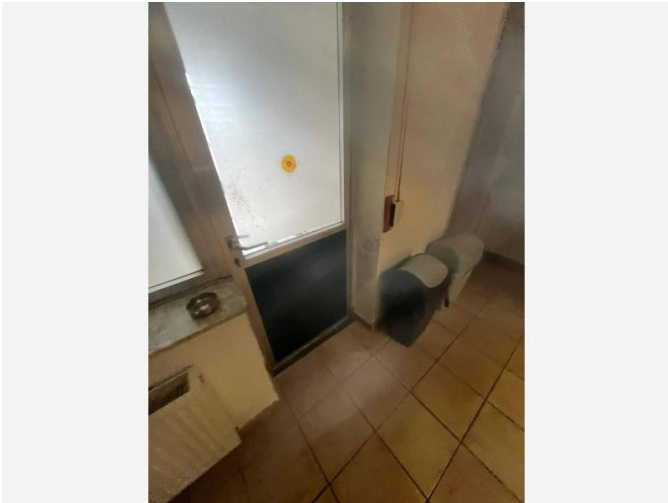
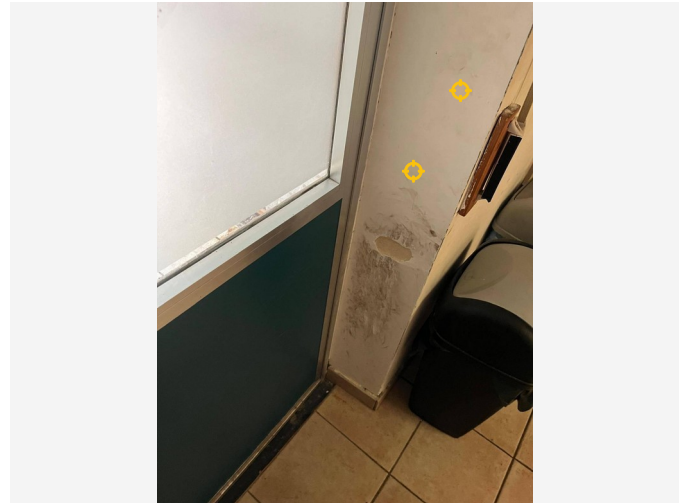
Fiche 6: Pleisterwerk muur

Geen asbest

#	Type	Referentie	Resultaat
6.1	Mengmonster	MM01 Pleisterwerk muur	Geen asbest

Beschrijving	Pleisterwerk muur
Omgeving	Binnen
Primaire drager	Binnenwand
Bindmiddel van materiaal	Gips - kalk
Gebondenheid op basis van bindmiddel	Niet-hechtgebonden
Hoeveelheid (oppervlakte - dikte - aantal)	• 100,00 m ² - 0,50 cm - 1 stuk
Totaal volume	0,50 m ³
Identificatiemethode	Vaststelling met monstername
Destructieve handeling voor identificatie	Nee
Opmerking	Binnenmuren bevatten pleisterwerk.

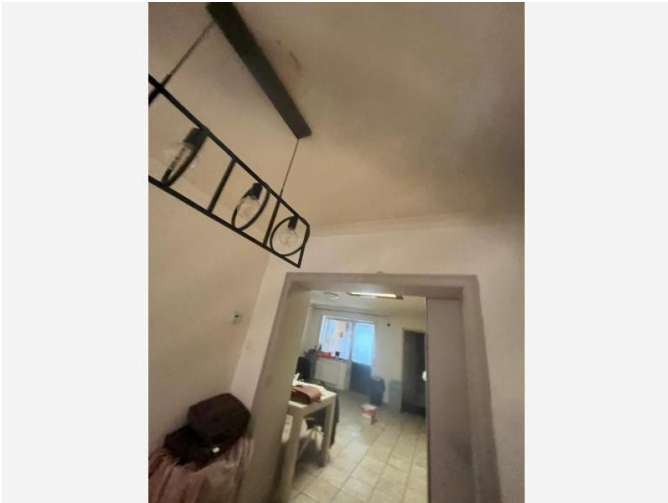
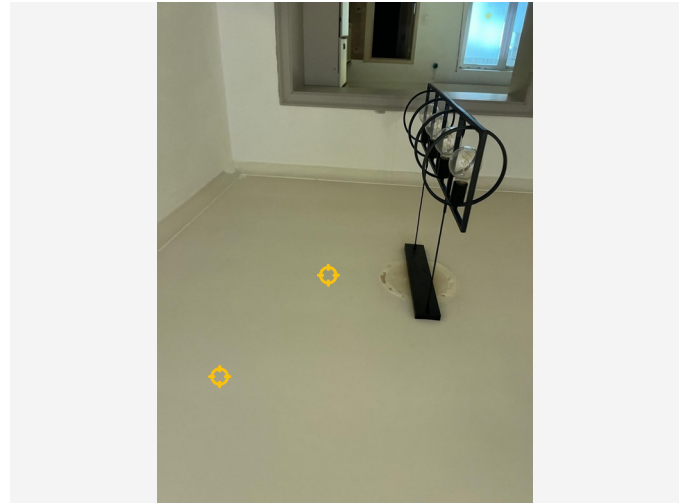
Fiche 7: Pleisterwerk plafond

Geen asbest

#	Type	Referentie	Resultaat
7.1	Mengmonster	MM02 Pleisterwerk plafond	Geen asbest

Beschrijving	Pleisterwerk plafond
Omgeving	Binnen
Primaire drager	Plafond
Bindmiddel van materiaal	Gips - kalk
Gebondenheid op basis van bindmiddel	Niet-hechtgebonden
Hoeveelheid (oppervlakte - dikte - aantal)	• 120,00 m ² - 0,60 cm - 1 stuk
Totaal volume	0,72 m ³
Identificatiemethode	Vaststelling met monstername
Destructieve handeling voor identificatie	Nee
Opmerking	Plafonden bevatten pleisterwerk.
