Asbestinventarisatetest

Pastorijstraat 37, 9552 Herzele

Attestnummer : 20241118-000432.000

Asbestveilig (maar mogelijk niet asbestvrij)

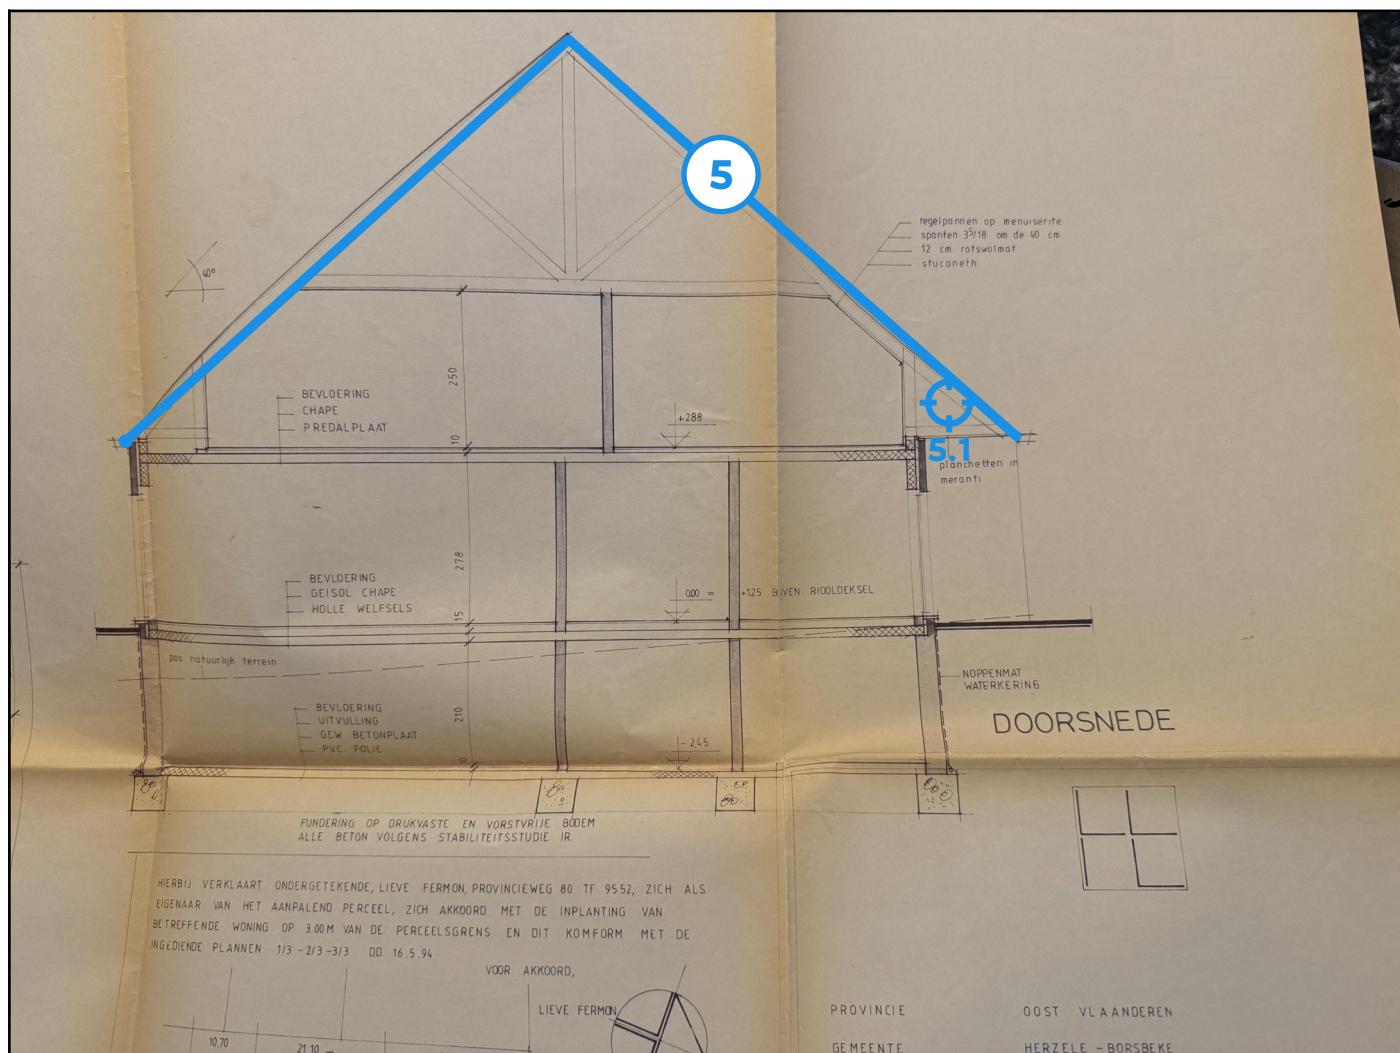
Plan 1.2: doorsnede

Beschrijving	Type	Actie
5. Onderdak	Geen asbest	-
5.1 Code: MM3	Puntmonster	-

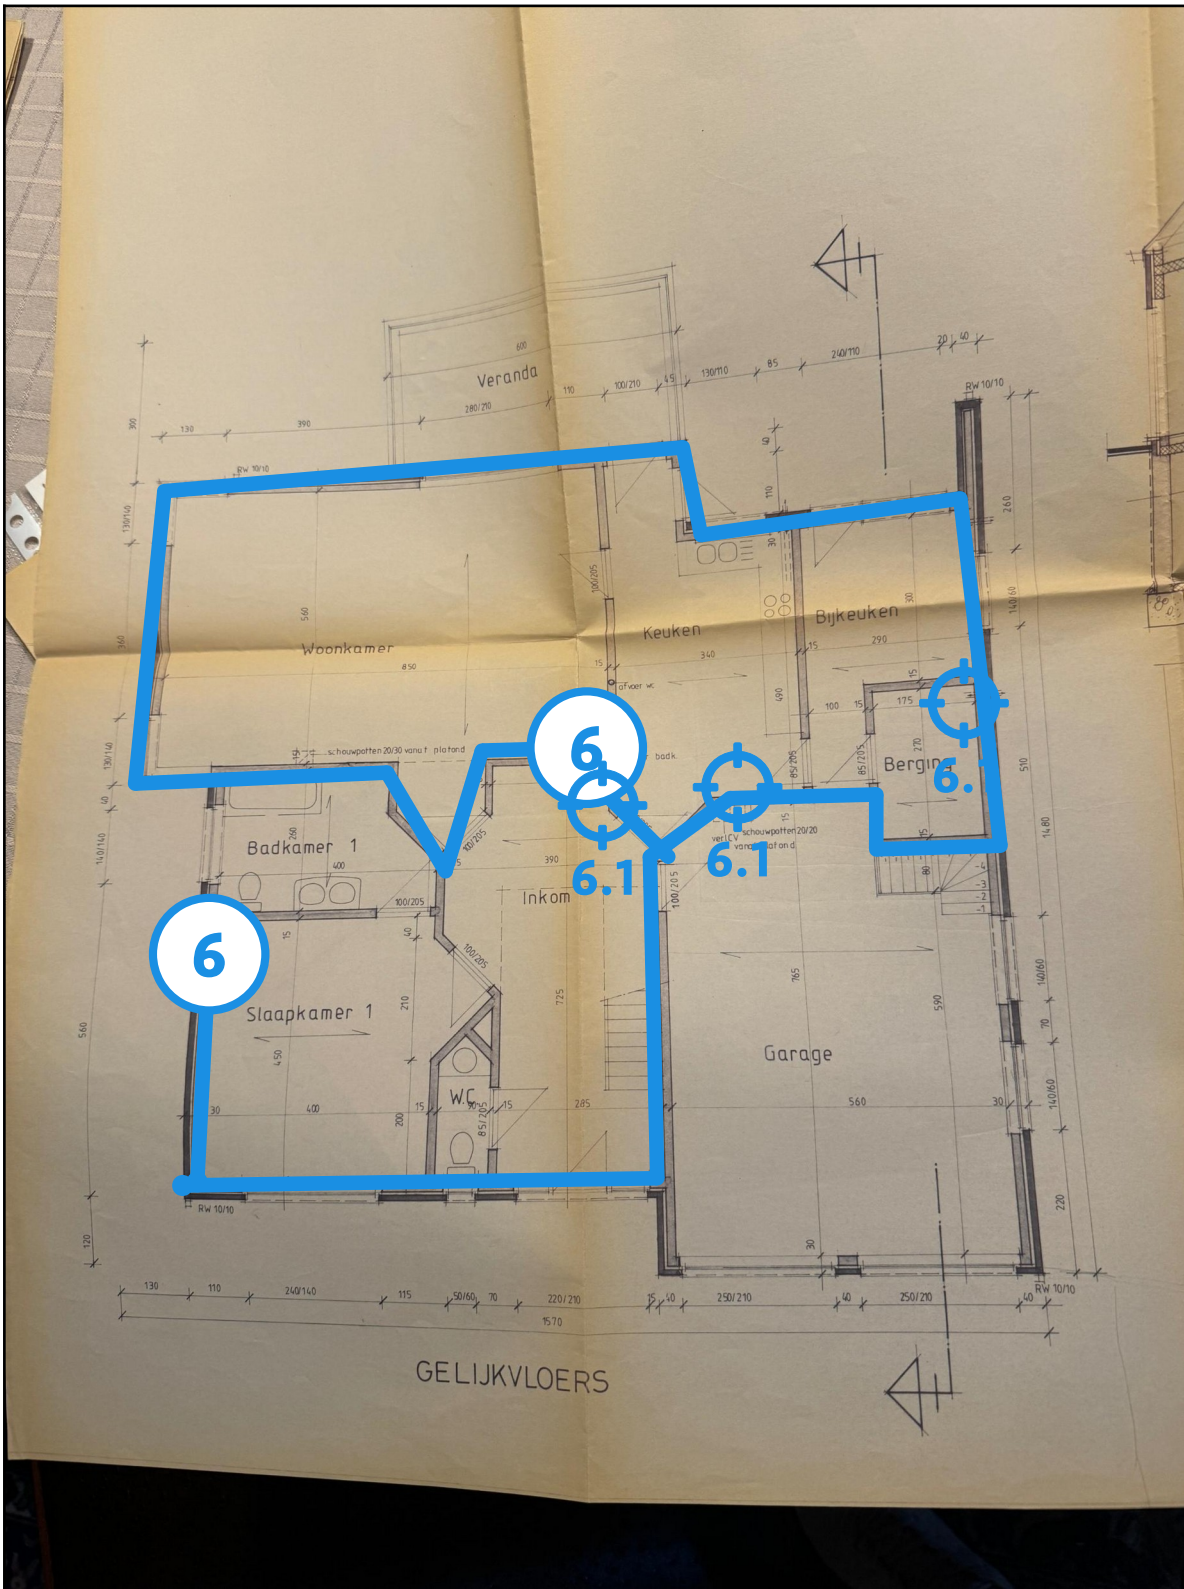
Plan 1.5: 0

6. Pleisterwerk muren	Geen asbest	-
6.1 Code: MM1	Mengmonster	-

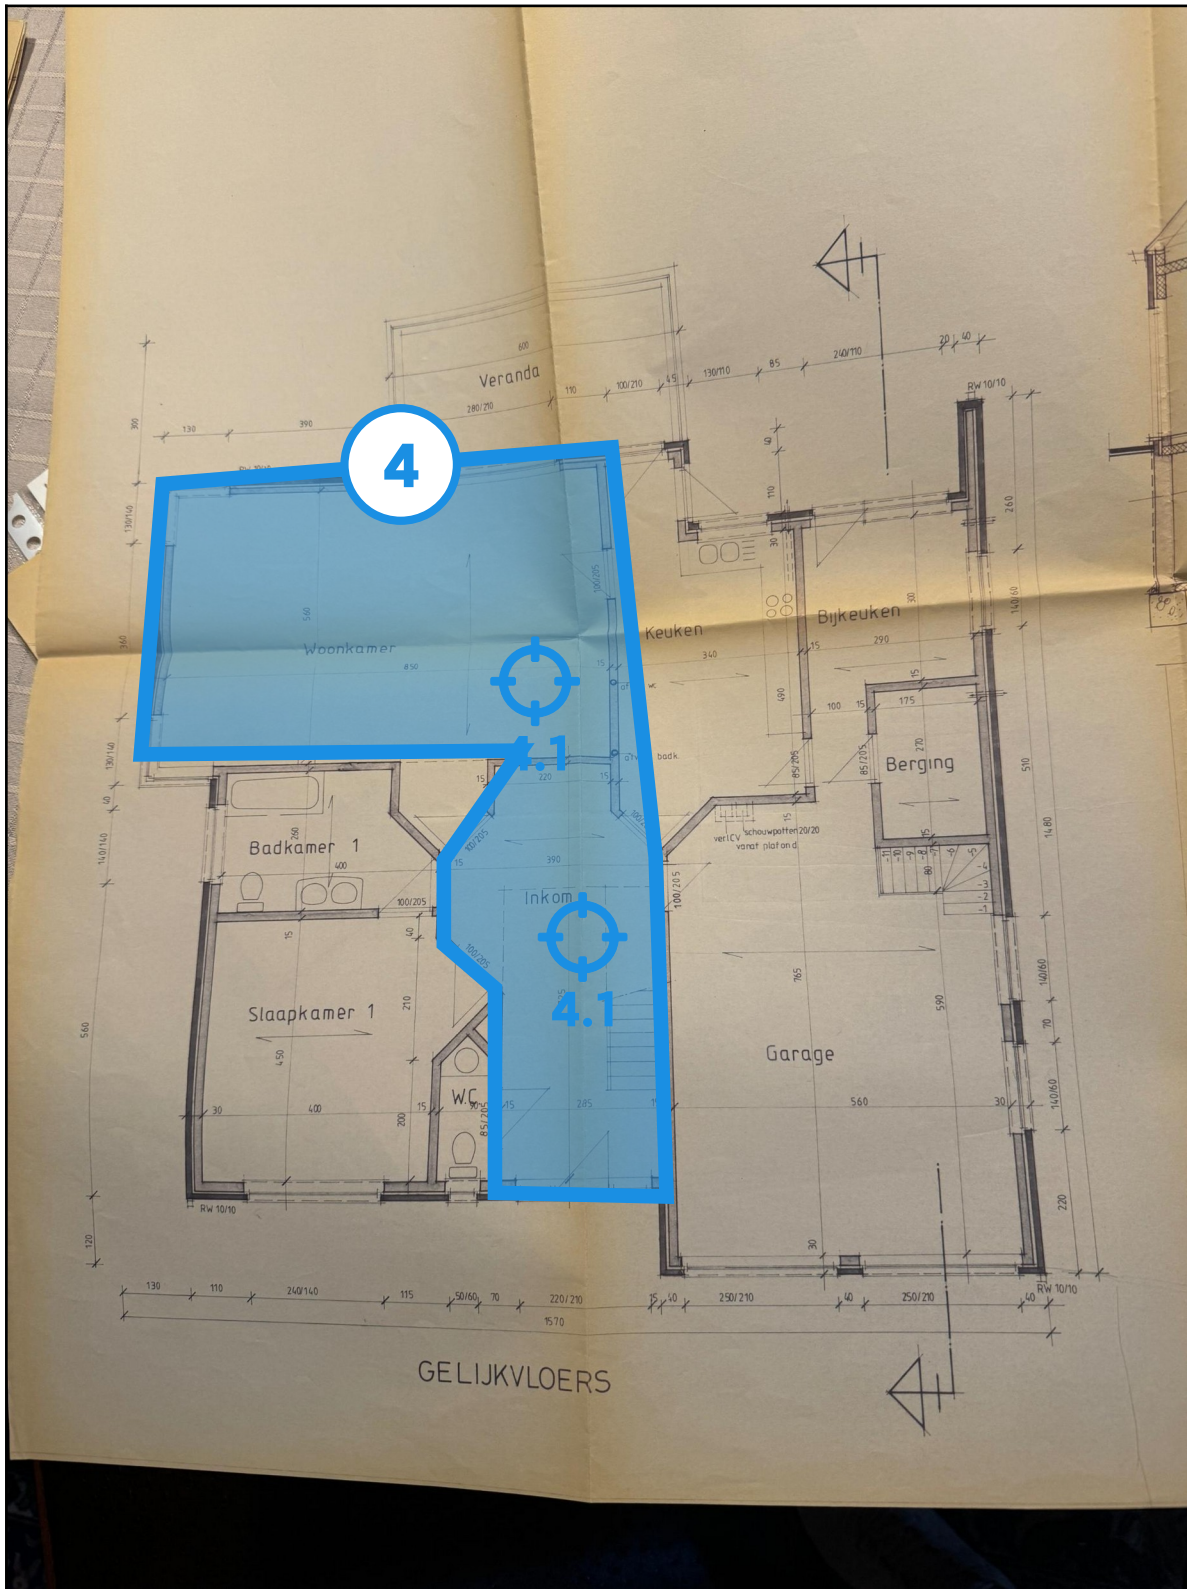
Plan 1.6: 0

4. pleisterwerk plafond	Geen asbest	-
4.1 Code: MM2	Mengmonster	-

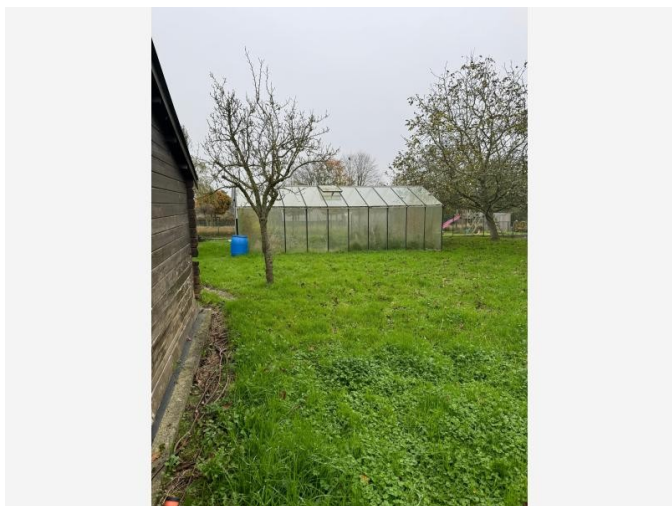
Vrije foto

De serre bestaat uitsluitend uit een glazen constructie, deze is niet-asbestverdacht.

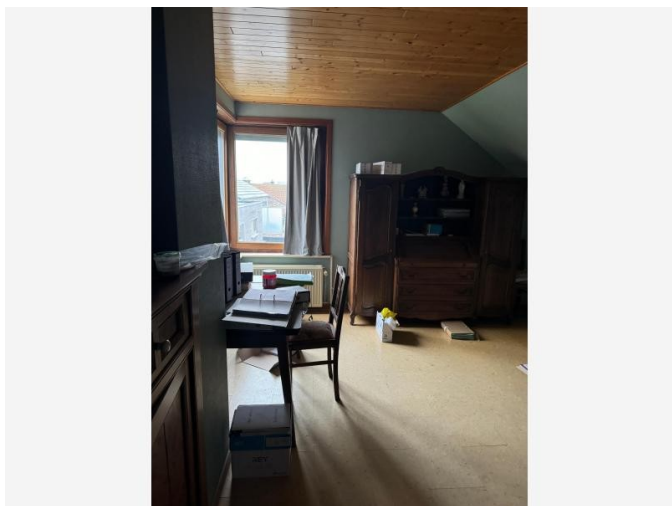
Vrije foto

De muren van het eerste verdiep bestaan uitsluitend uit valse wanden.

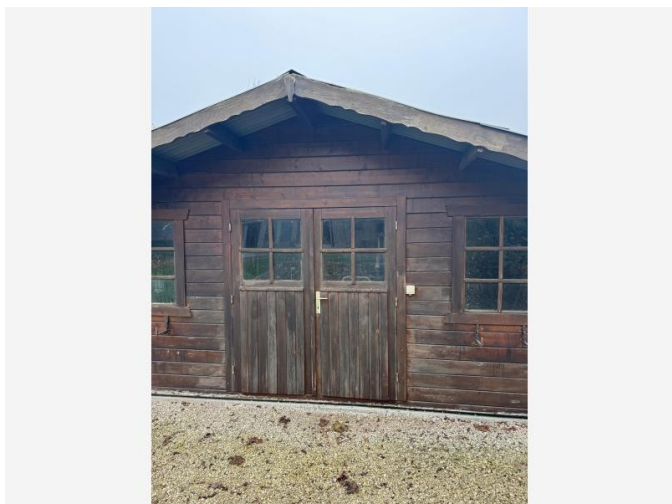
Vrije foto

De tuinhuis bestaat uit hout en metalen dak.

Deze zijn niet-asbestverdacht.

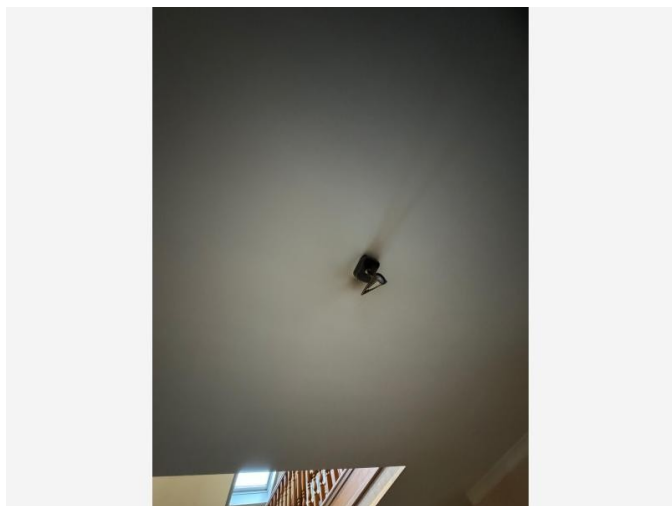
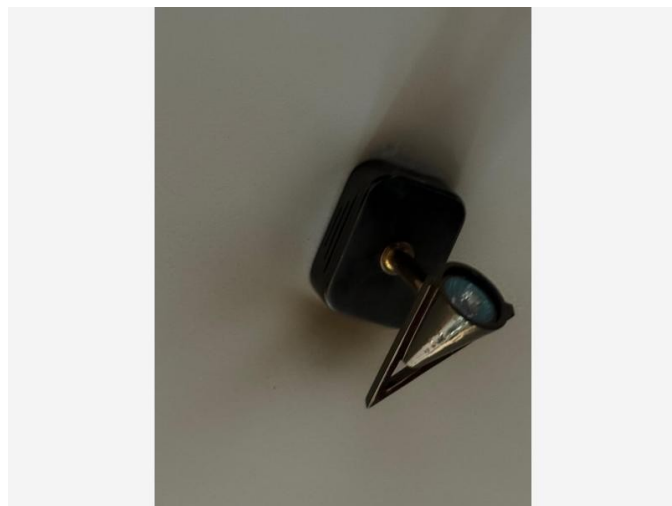
Fiche 4: pleisterwerk plafond

Geen asbest

#	Type	Referentie	Resultaat
4.1	Mengmonster	MM2	Geen asbest

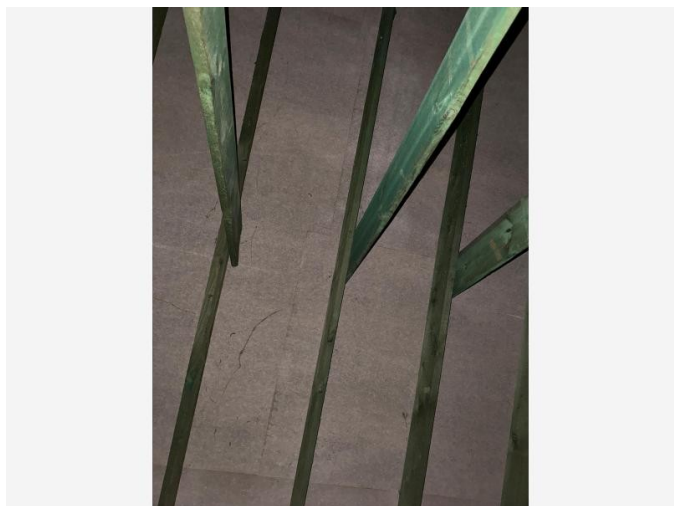
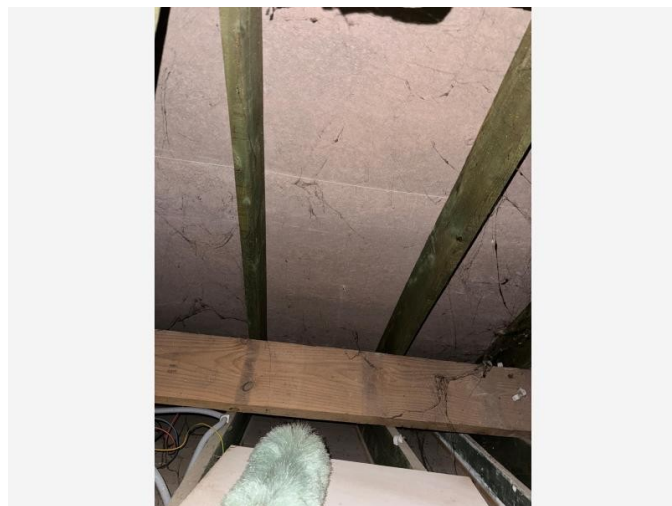
Geen asbest

#	Type	Referentie	Resultaat
5.1	Puntmonster	MM3	Geen asbest

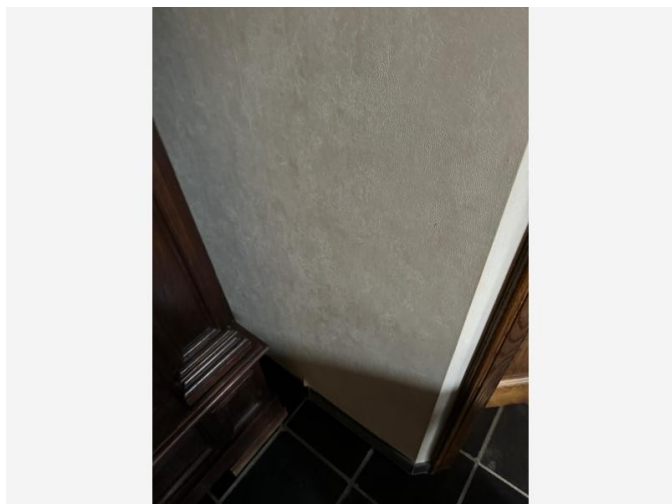
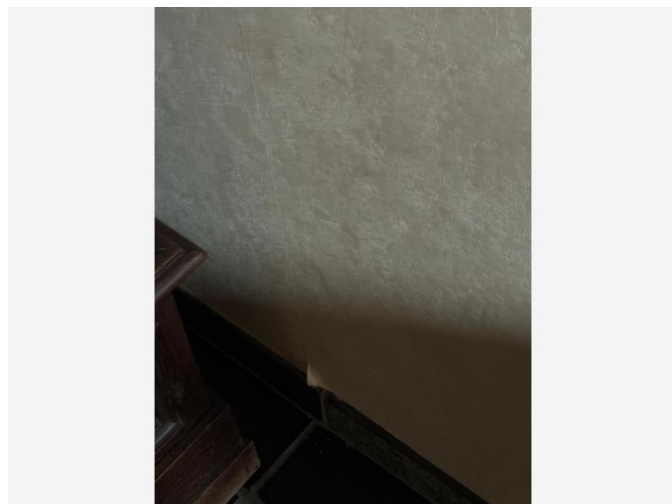
Geen asbest

#	Type	Referentie	Resultaat
6.1	Mengmonster	MM1	Geen asbest
