Asbestinventarisatetest

Grote Markt 2, 2500 Lier

Attestnummer : 20240821-000161.000

Uitgegeven op : 21.08.2024

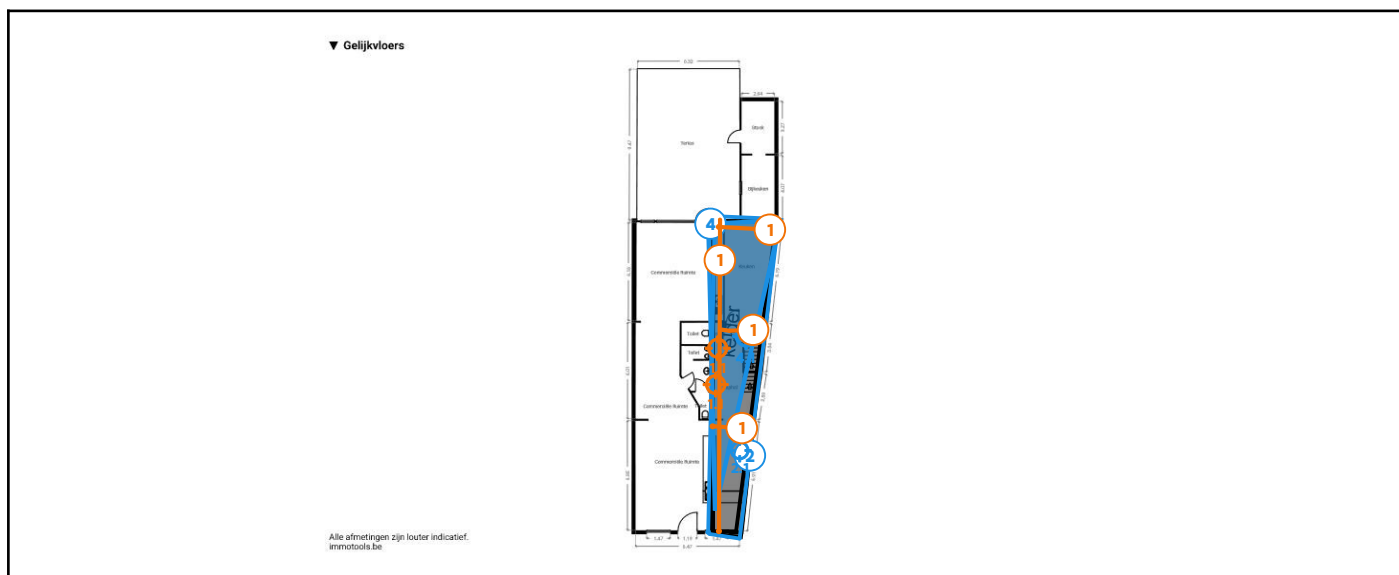
Plan 1.5: Kelderverdieping

Beschrijving	Type	Actie
1. Isolatie leidingen	Asbestmateriaal	Verwijderen
1.1 Code: K0.1	Mengmonster	-
2. Pleisterwerken binnenwanden	Geen asbest	-
2.1 Code: T0.2	Mengmonster	-
4. Bezetting plafonden	Geen asbest	-
4.1 Code: T0.3	Mengmonster	-

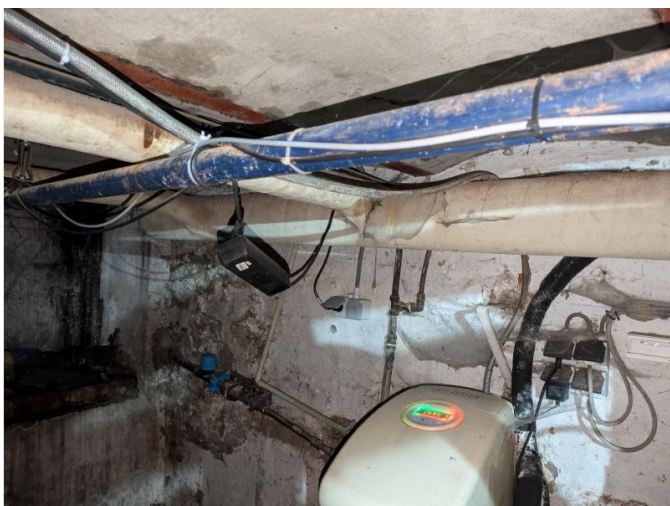
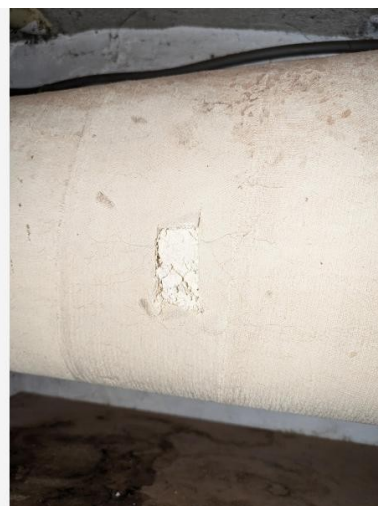
Eindbeoordeling materiaalrisico	Verhoogd materiaalrisico en/of verhoogde kans op vezelvrijgave
---------------------------------	--

Gebondenheid	Categorie 2: niet-hechtgebonden met matrix
Asbestsoort (vezeltype)	Alleen chrysotiel
Asbestconcentratie	Hoog ($\geq 50\%$)
Afschermingsgraad van het gehele materiaal	Geheel of deels (ook) vrij aan de binnenlucht
Toestand van het materiaal	Licht beschadigd, licht verweerd. Intact calciumsilicaatmateriaal of categorie III 'gebondenheid'

#	Type	Referentie	Resultaat
1.1	Mengmonster	K0.1	Chrysotiel

Beschrijving	Isolatie leidingen
Omgeving	Binnen
Primaire drager	HVAC infrastructuur en uitrusting
Asbestmateriaal	In-situ afwerkingslagen - Thermische isolatie
Bindmiddel van asbestmateriaal	Gips - kalk
Gebondenheid op basis van bindmiddel	Niet-hechtgebonden
Hoeveelheid (lengte - omtrek - dikte - aantal)	<ul style="list-style-type: none">• 10,00 m - 10,00 cm - 1,00 cm - 1 stuk
Totaal volume	0,01 m ³
Eenvoudig bereikbaar	Ja
Bevestigingswijze	<ul style="list-style-type: none">• Verlijmd, ingegoten, versmeerd
Identificatiemethode	Vaststelling met monsternamen
Destructieve handeling voor identificatie	Nee

Verwijderen

- Zorg voor een veilig beheer. Vermijd het beschadigen van het asbestmateriaal. Controleer de toestand jaarlijks op wijzigingen.

- Couveuzesak (erkend asbestverwijderaar)
leiding isolatie is enkel te verwijderen door verdere beschadiging van de toepassing. Hierbij komt veel stof vrij. Dit kan enkel door een erkende verwijdereraar veilig worden verwijderd.
- Hermetische zone (erkend asbestverwijderaar)
een alternatief op de couveuzesak methode is om de gehele ruimte luchtdicht af te sluiten en dan de toepassing te verwijderen.

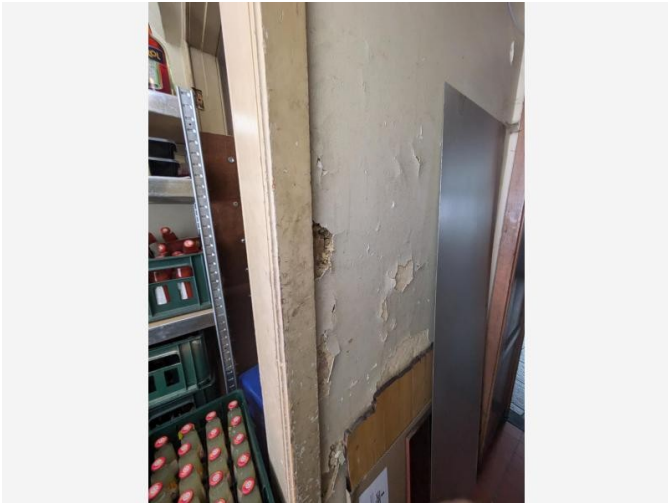
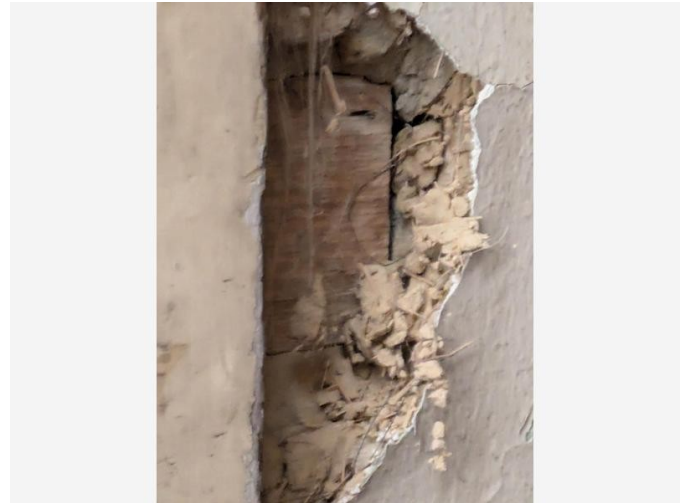
Geen asbest

#	Type	Referentie	Resultaat
2.1	Mengmonster	T0.2	Geen asbest

Beschrijving	Pleisterwerken binnenwanden
Omgeving	Binnen
Primaire drager	Binnenwand
Bindmiddel van materiaal	Gips - kalk
Gebondenheid op basis van bindmiddel	Niet-hechtgebonden
Hoeveelheid (oppervlakte - dikte - aantal)	• 1.200,00 m ² - 1,00 cm - 1 stuk
Totaal volume	12,00 m ³
Identificatiemethode	Vaststelling met monsternamen
Destructieve handeling voor identificatie	Nee

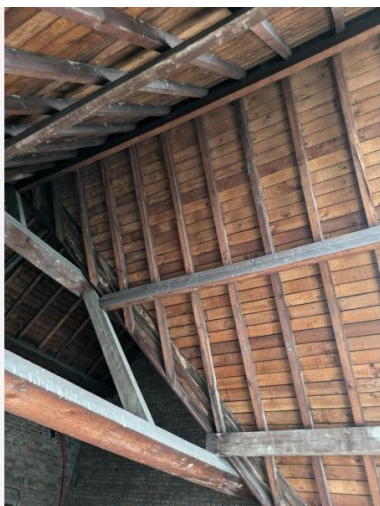
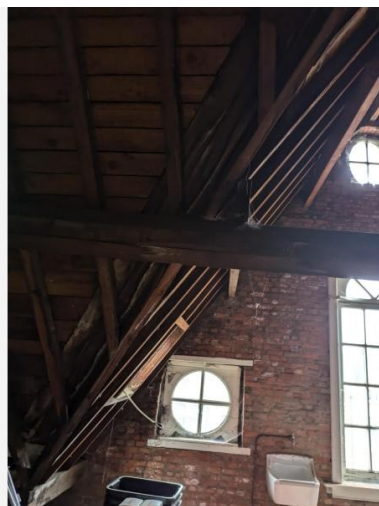
Geen asbest

Beschrijving	Onderdak volledig in hout
Omgeving	Binnen
Identificatiemethode	Vaststelling zonder monsternamen
Destructieve handeling voor identificatie	Nee
Opmerking	Dak volledig in hout, geen asbest mogelijk

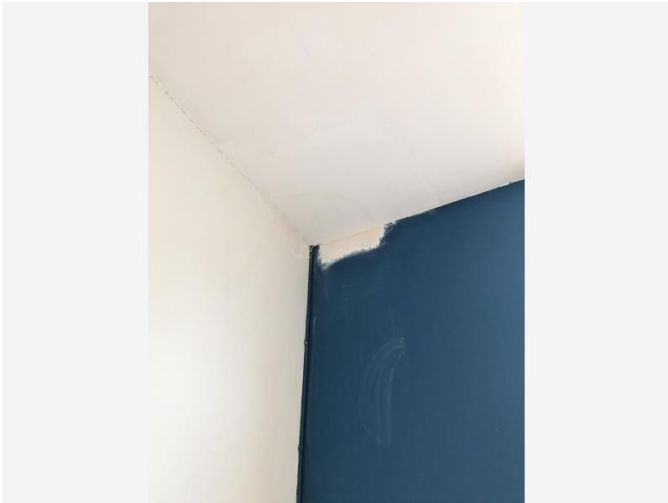
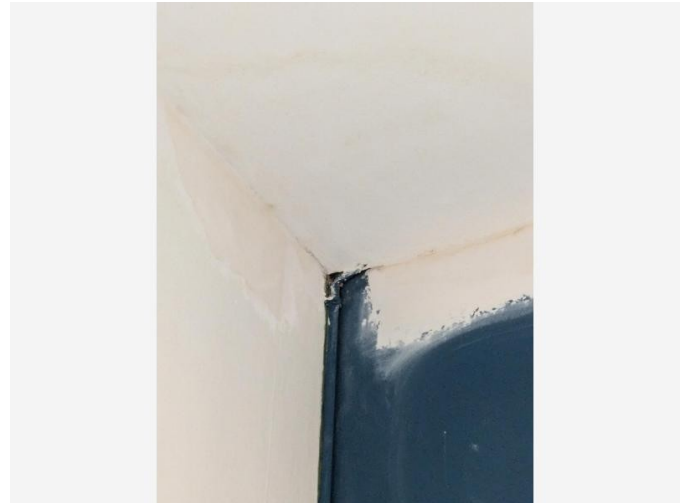
Geen asbest

#	Type	Referentie	Resultaat
4.1	Mengmonster	T0.3	Geen asbest

Beschrijving	Bezetting plafonden
Omgeving	Binnen
Primaire drager	Plafond
Bindmiddel van materiaal	Gips - kalk
Gebondenheid op basis van bindmiddel	Niet-hechtgebonden
Hoeveelheid (oppervlakte - dikte - aantal)	• 495,00 m ² - 1,00 cm - 1 stuk
Totaal volume	4,95 m ³
Identificatiemethode	Vaststelling met monsternamen
Destructieve handeling voor identificatie	Nee

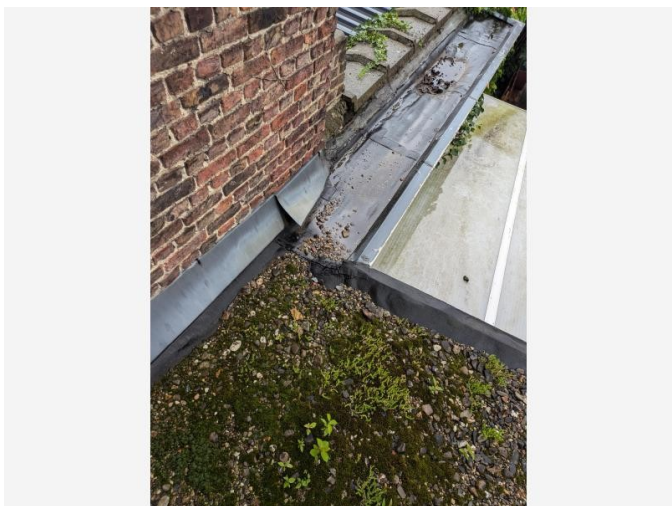
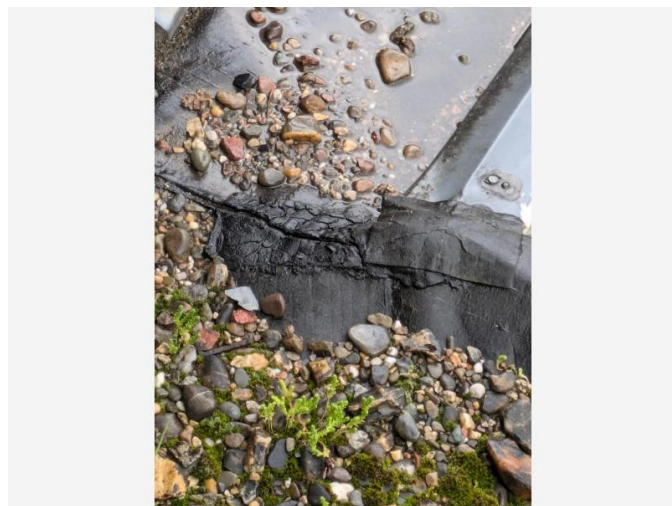
Fiche 5: Roofing plat dak

Geen asbest

#	Type	Referentie	Resultaat
5.1	Puntmonster	E0.1	Geen asbest

Beschrijving	Roofing plat dak
Omgeving	Buiten
Primaire drager	Plat dak
Bindmiddel van materiaal	Bitumen (roofing, teer, asfalt)
Gebondenheid op basis van bindmiddel	Hecht
Hoeveelheid (oppervlakte - aantal)	<ul style="list-style-type: none">• 50,00 m² - 1 stuk
Totale oppervlakte	50,00 m ²
Identificatiemethode	Vaststelling met monsternamen
Destructieve handeling voor identificatie	Nee

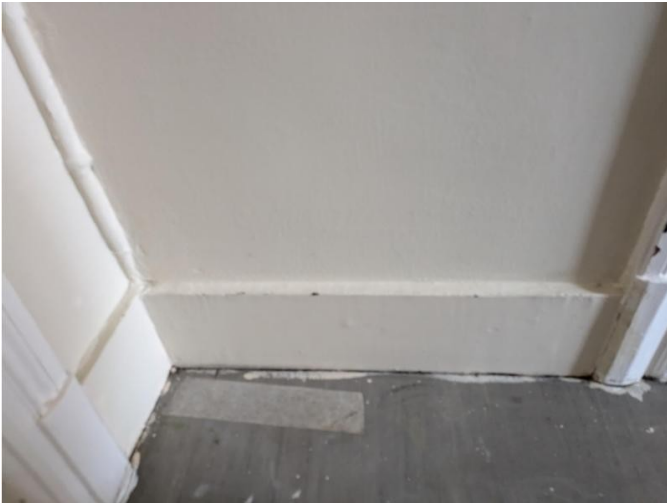
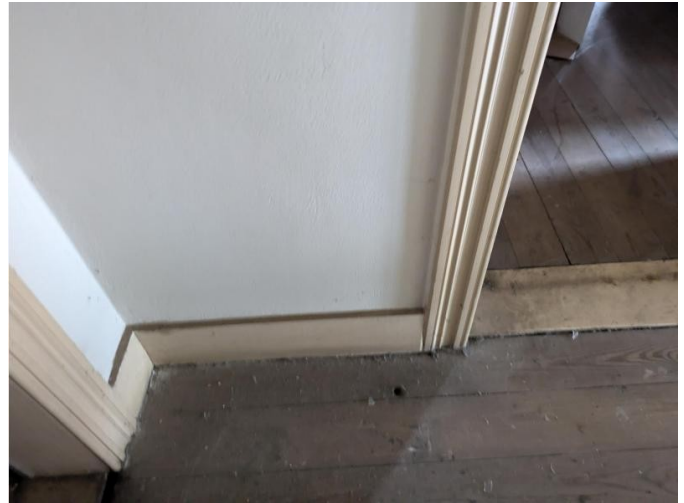
Fiche 6: Vinyl vloer

Geen asbest

#	Type	Referentie	Resultaat
6.1	Puntmonster	T0.1	Geen asbest

Beschrijving	Vinyl vloer
Omgeving	Binnen
Primaire drager	Vloer
Bindmiddel van materiaal	Kunststof of -hars
Gebondenheid op basis van bindmiddel	Hecht
Hoeveelheid (oppervlakte - aantal)	<ul style="list-style-type: none">• 50,00 m² - 1 stuk
Totale oppervlakte	50,00 m ²
Identificatiemethode	Vaststelling met monstername
Destructieve handeling voor identificatie	Nee
